## Les sillons de la rade de Brest et les marais maritimes associés

Pierre Stéphane, Bernard Fichaut, Serge S. Suanez

# Les sillons de la rade de Brest et les marais maritimes associés

Janvier 2012

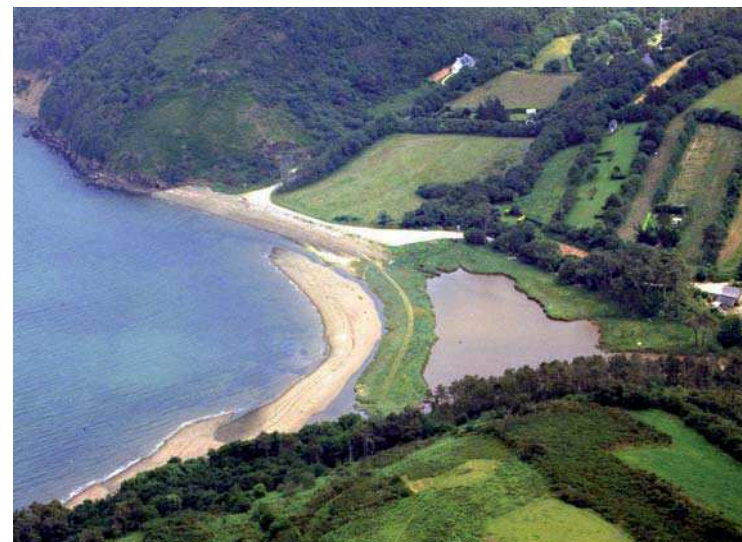
Le site du Loc'h à Landévennec se situe dans la partie sud-est de la rade de Brest (figure 34A) et compte deux sillons en chicane d'âge différent. La flèche externe est exposée aux vagues de la rade et s'étire d'ouest en est sur 250 m de long. Elle est située en avant d'un sillon plus ancien (flèche interne), s'allongeant dans le sens contraire sur une distance de 200 m. Cette deuxième flèche est totalement recouverte par la végétation (figures 34B, 34C). Entre ces deux cordons, un étroit chenal assurait la vidange partielle de l'étang du Loc'h à basse mer. Ce dernier s'étend sur environ 2 ha et se compose en majorité de vase nue, en cours de végétalisation, et de prés salés sur ses marges. Depuis décembre 2003, l'étang s'assèche totalement lors du jusant, les échanges entre la mer et l'étang étant rendus plus faciles par l'ouverture d'une brèche dans la flèche interne.

Figure 34B : Photographie du site du Loc'h.

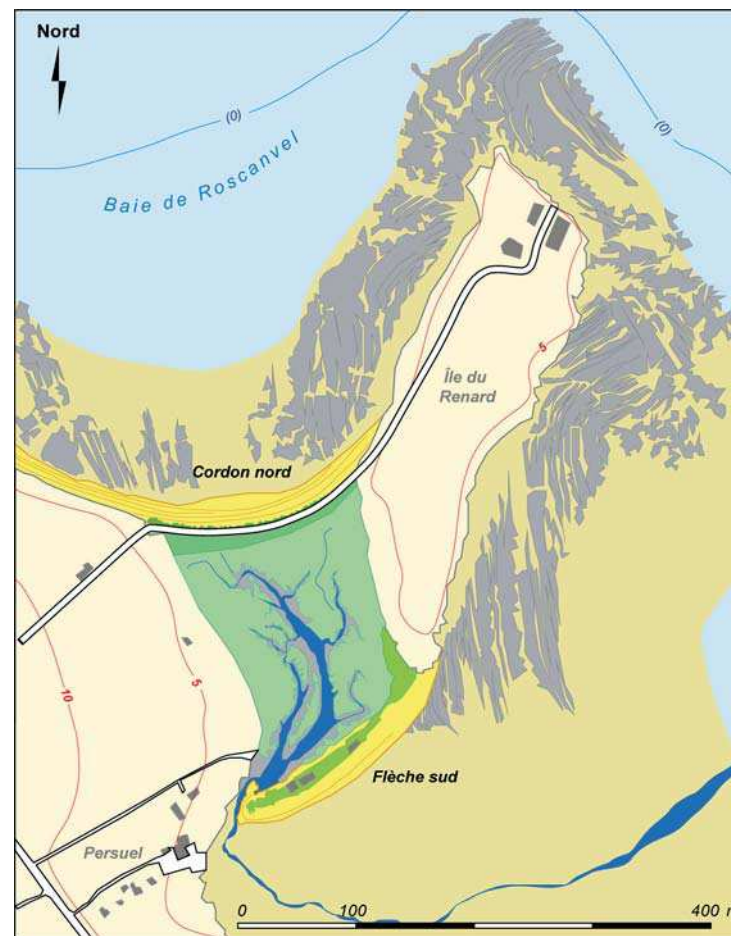
Ces deux cordons de galets sont relativement massifs et semblent stables. Leur crête est végétalisée et leur revers est en voie de colonisation par la végétation halophile qui occupe le marais. Ces deux cordons montrent toutefois un degré d'artificialisation élevé. Le cordon nord supporte une chaussée qui permet la circulation automobile entre l'île et le continent. Il est probable que le cordon ait été rehaussé artificiellement pour éviter que la route ne soit inondée lors des très hauts niveaux de marée. La flèche sud est en partie protégée par un muret qui l'empêche de reculer davantage. Les fondations de trois bâtiments abandonnés sont toujours présentes sur le sommet du cordon.

Figure 38B : Le double tombolo du Renard.

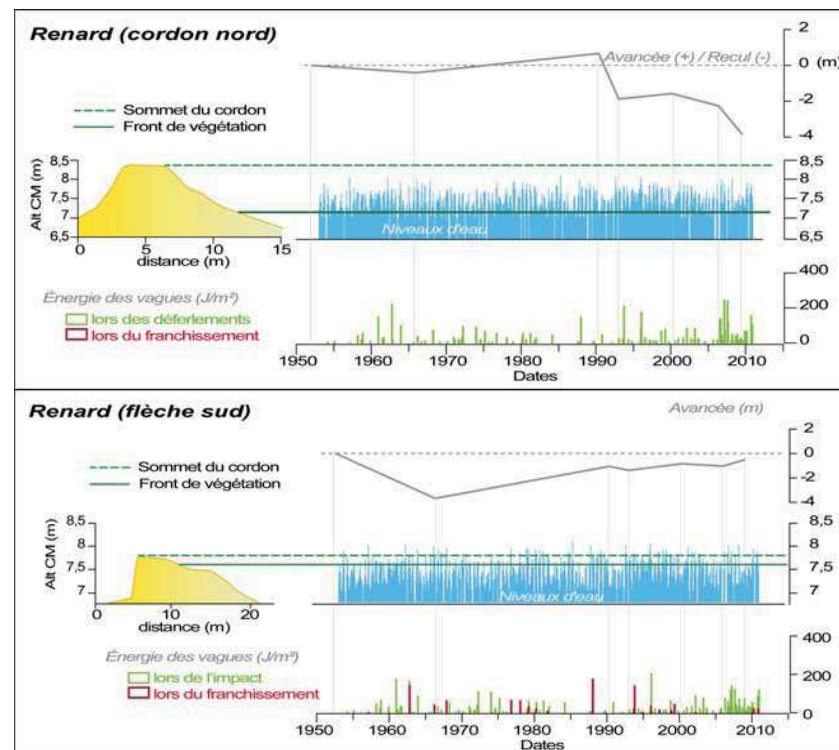
Figure 38D : Chronologie des épisodes érosifs sur les deux tombolos du Renard.

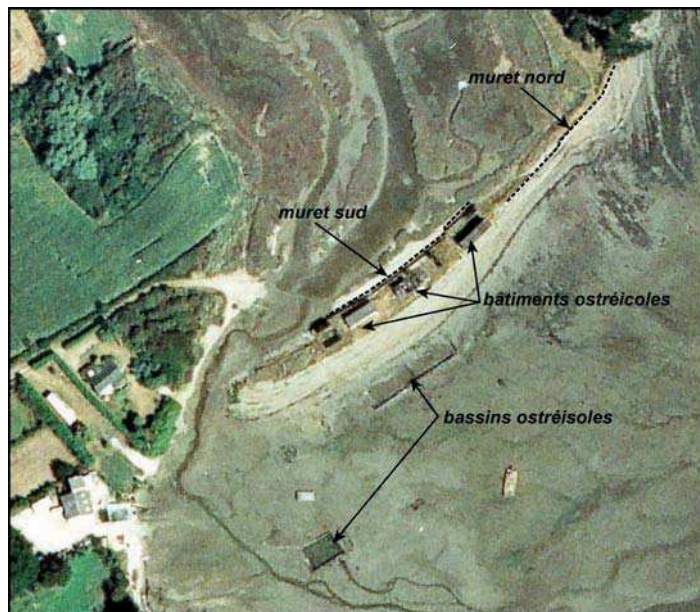
sommet du tombolo nord pour faciliter l'accès à l'île en voiture. L'activité ostréicole s'est également développée dans le hameau de Persuel. Trois bâtiments ostréicoles ont été construits au sommet de la flèche sud, ainsi que des bassins ostréicoles à la base du cordon. Un muret a été mis en place pour protéger le cordon de l'érosion (figure 38E).

Figure 38E : Artificialisation du tombolo sud du Renard.

Les divers aménagements construits sur la flèche sud dans les années 1960 dégradent considérablement les qualités paysagères du site. Les murets ont probablement un effet négatif. Même si ils empêchent la flèche de se rompre, ils favorisent l'érosion de la plage. Les fondations présentes sur la crête empêchent également le cordon d'évoluer librement. Toutefois, depuis l'abandon de l'activité ostréicole dans ce secteur, le site ne connaît plus une fréquentation importante. Le dérangement de l'avifaune reste faible. Les habitats sont peu dégradés.

- 1-Détruire les murets situés dans la partie proximale de la flèche.
- 2-Détruire complètement les fondations des anciens bâtiments ostréicoles.
- 3-Effectuer un rechargement sédimentaire et un reprofilage du cordon, là où les murets auront été détruits afin d'éviter l'ouverture d'une brèche.

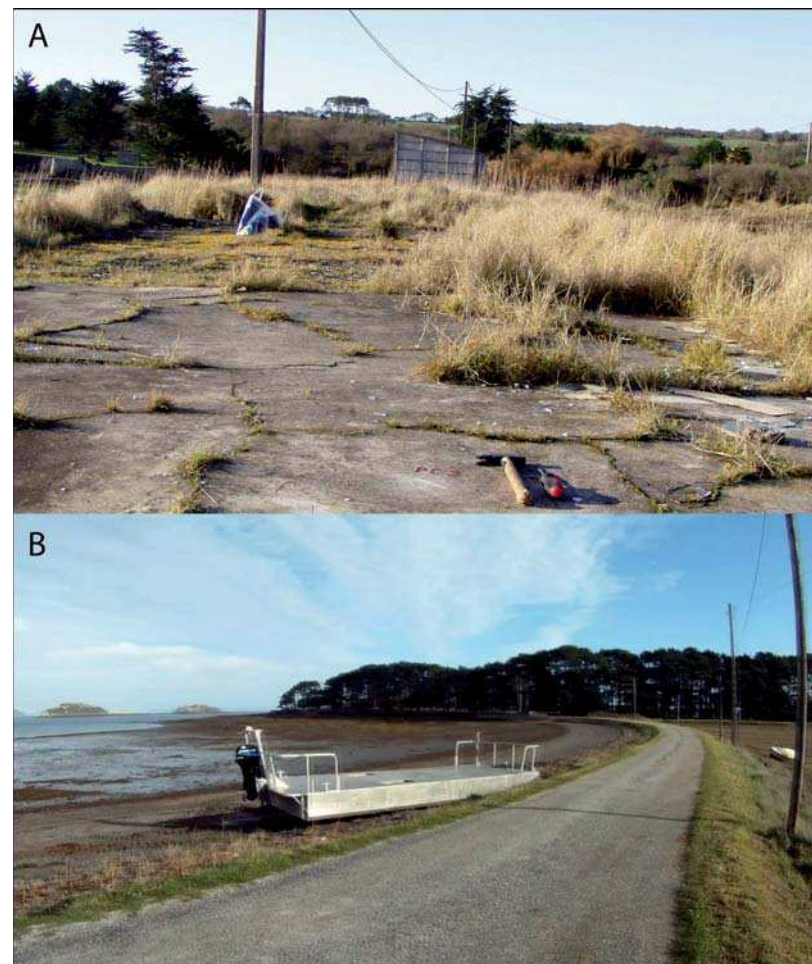
Une construction similaire a été réalisée sur le revers afin d'assurer les fondations des bâtiments ostréicoles. Aujourd'hui, les bâtiments ont été rasés, mais leurs fondations sont toujours en place (figure 38F). Ces aménagements ont considérablement artificialisé le couple de cordons littoraux.

Figure 38F : A. Chaussée goudronnée au sommet du tombolo nord. B. Fondation des bâtiments ostréicoles encore présentes au sommet du tombolo sud.

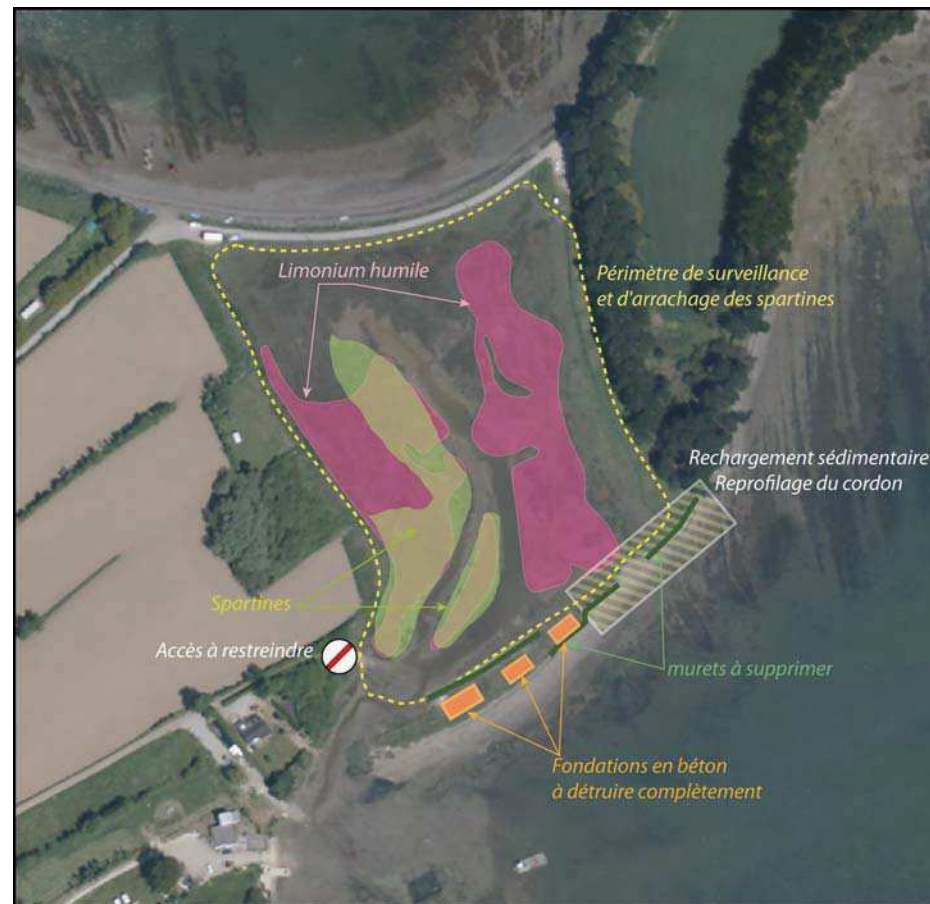
Figure 38H : Actions de conservation et de restauration préconisées sur le site du Renard.

Les mesures de restauration devraient porter sur la flèche sud. Elles seront destinées à réduire le degré d'artificialisation du site. Il s'agirait de :
