Les sillons de la rade de Brest et les marais maritimes associés

Pierre Stéphan, Bernard Fichaut, Serge S. Suanez

Janvier 2012

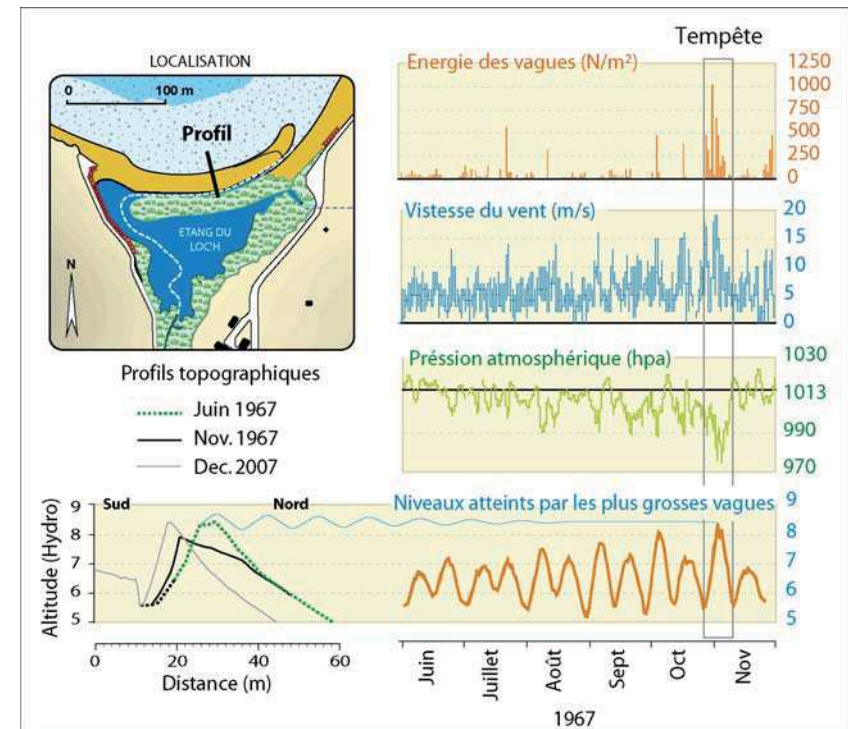
Figure 57 : Conditions météo-marines lors de la tempête du siècle dans le secteur du Loc'h (d'après Stéphan, 2006).

L'une des tempêtes les plus érosives de ces 60 dernières années en rade fut certainement celle qui frappa la flèche du Loc'h à Landévennec au mois de novembre 1967. L'impact de cet épisode a pu être suivi par Berthois et Auffret (1969) à partir de levés topographiques qu'ils effectuèrent entre les mois de juin et de novembre 1967. Ainsi, le 2 novembre entre 17h et 18h, des vents de NW, d'une vitesse moyenne de 17 m/s et bénéficiant d'un fetch de 18 Km, provoquèrent sur le site du Loc'h de très fortes vagues, d'une hauteur supérieure à 70 cm (figure 57).

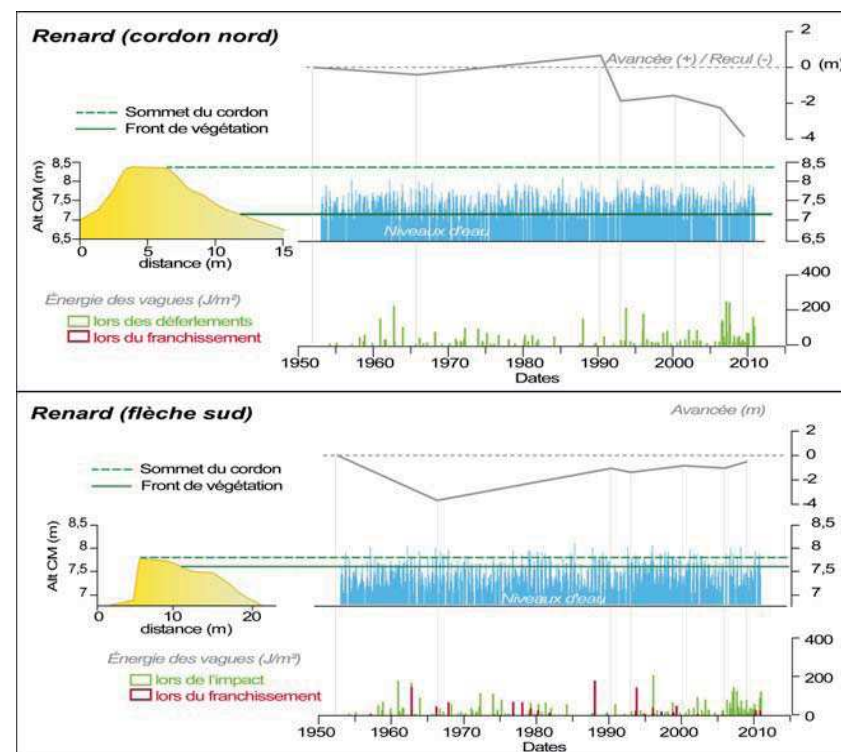
Figure 38D : Chronologie des épisodes érosifs sur les deux tombolos du Renard.
