Que nous apprennent les vestiges des (très) vieux ponts de la Loire ?

Annie Dumont

Annie Dumont. Que nous apprennent les vestiges des (très) vieux ponts de la Loire ?. Géosciences, 2010, 12, pp.34-41. <hal-00663341>

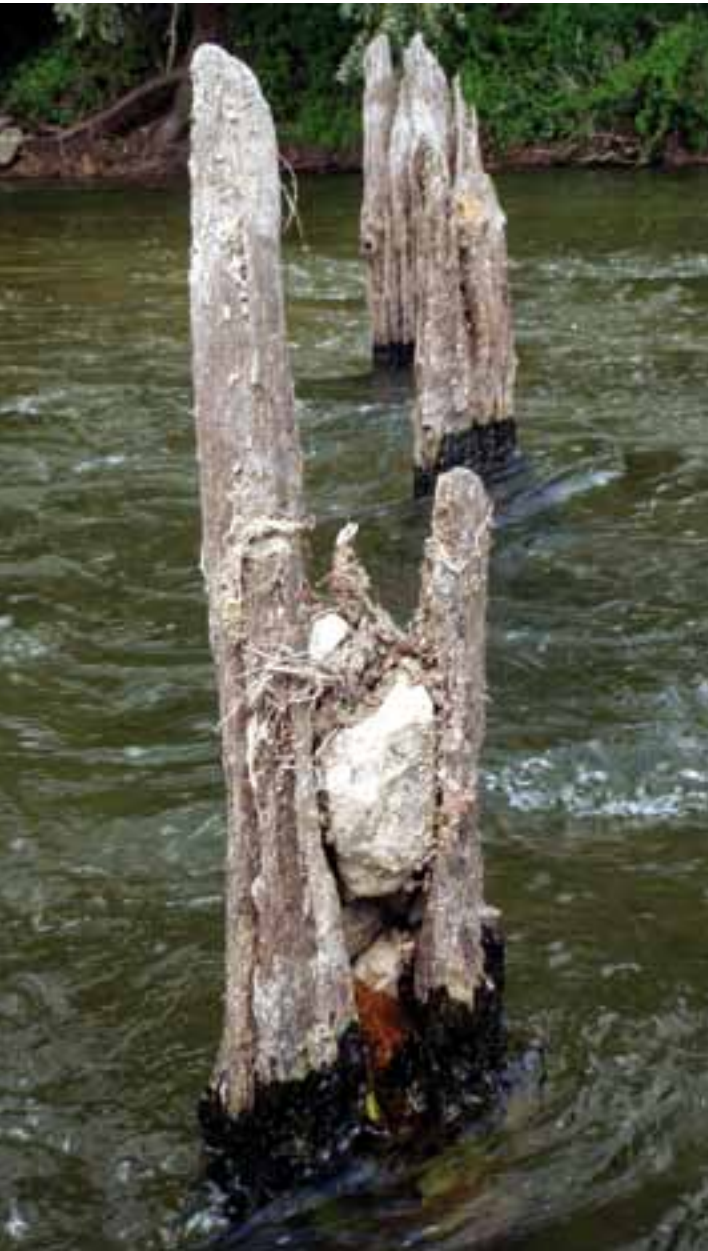
Photo 1 : Un pieu de fondation du pont médiéval de La Charité-sur-Loire très érodé ; en période de crue, le fleuve a incrusté des galets dans le bois, rendant difficile tout prélèvement.

Photo 1: A severely eroded foundation pile belonging to the medieval bridge at La Charité-sur-Loire; during flood episodes, the river embedded stones in the wood making any sampling difficult to achieve.

érosées, entraînant ainsi la disparition d'une bonne partie des derniers cernes, c'est-à-dire ceux qui sont les plus proches de la date de coupe de l'arbre (photo 1).

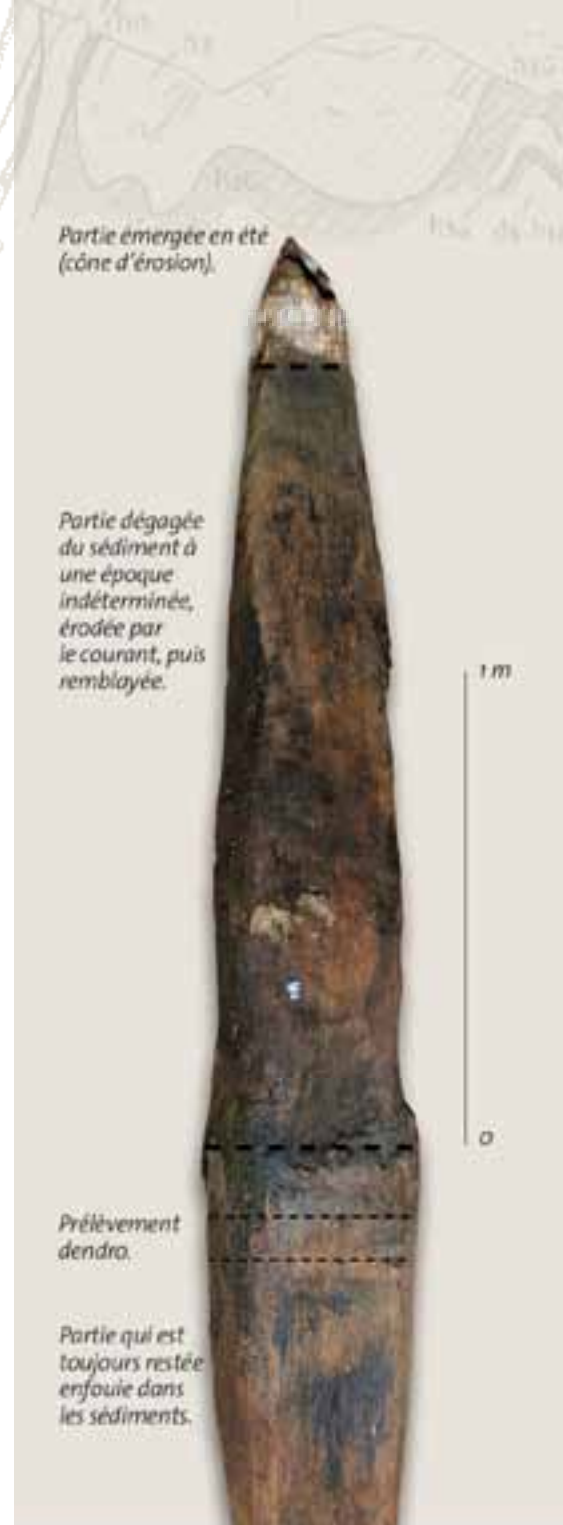
Photo 2 : Le pilot de fondation n° 163 du pont mixte de Saint-Satur : l'extrémité qui émergeait en période de basses eaux présente les signes d'une importante érosion. La partie médiane est également érodée ; seule la pointe est intacte. Si l'on avait prélevé des échantillons pour analyse dendrochronologique dans la seule partie accessible (cône d'érosion), on n'aurait disposé que de la moitié des cernes.

Photo 2: Foundation pile No. 163 from the Saint-Satur Bridge (mixed materials): the tip that protruded during periods of low water displays signs of considerable erosion. The mid-section is likewise eroded, and only the point remains intact. If samples for dendrochronology analysis had been taken from the only accessible portion (the erosion cone), only half the growth rings would have been available.

Partie émergée en été (cône d'érosion).

Partie dégagée du sédiment à une époque indéterminée, érodée par le courant, puis remblayée.

Prélèvement dendro.

Partie qui est toujours restée enjaïlée dans les sédiments.

Le principal problème reste donc l'accessibilité aux parties non dégradées des pieux de fondation, qui peuvent se trouver enfouies dans plusieurs mètres de gravier ou d'argile compacte. Ces éléments pesant plusieurs centaines de kilos, des moyens mécaniques puissants sont alors nécessaires pour les extraire. À Saint-Satur, un bois conservé sur quatre mètres de long et daté du II^e siècle ap. J.-C. montre des traces d'érosion fluviale très nettes à deux mètres du sommet émergeant

du fond actuel de la Loire (photo 2). Cette constatation signifie qu'à un moment donné, entre le début du premier millénaire et aujourd'hui, le fleuve, en recreusant son lit à cet endroit précis, a décaissé ces bois sur deux mètres, puis les a à nouveau enfouis.

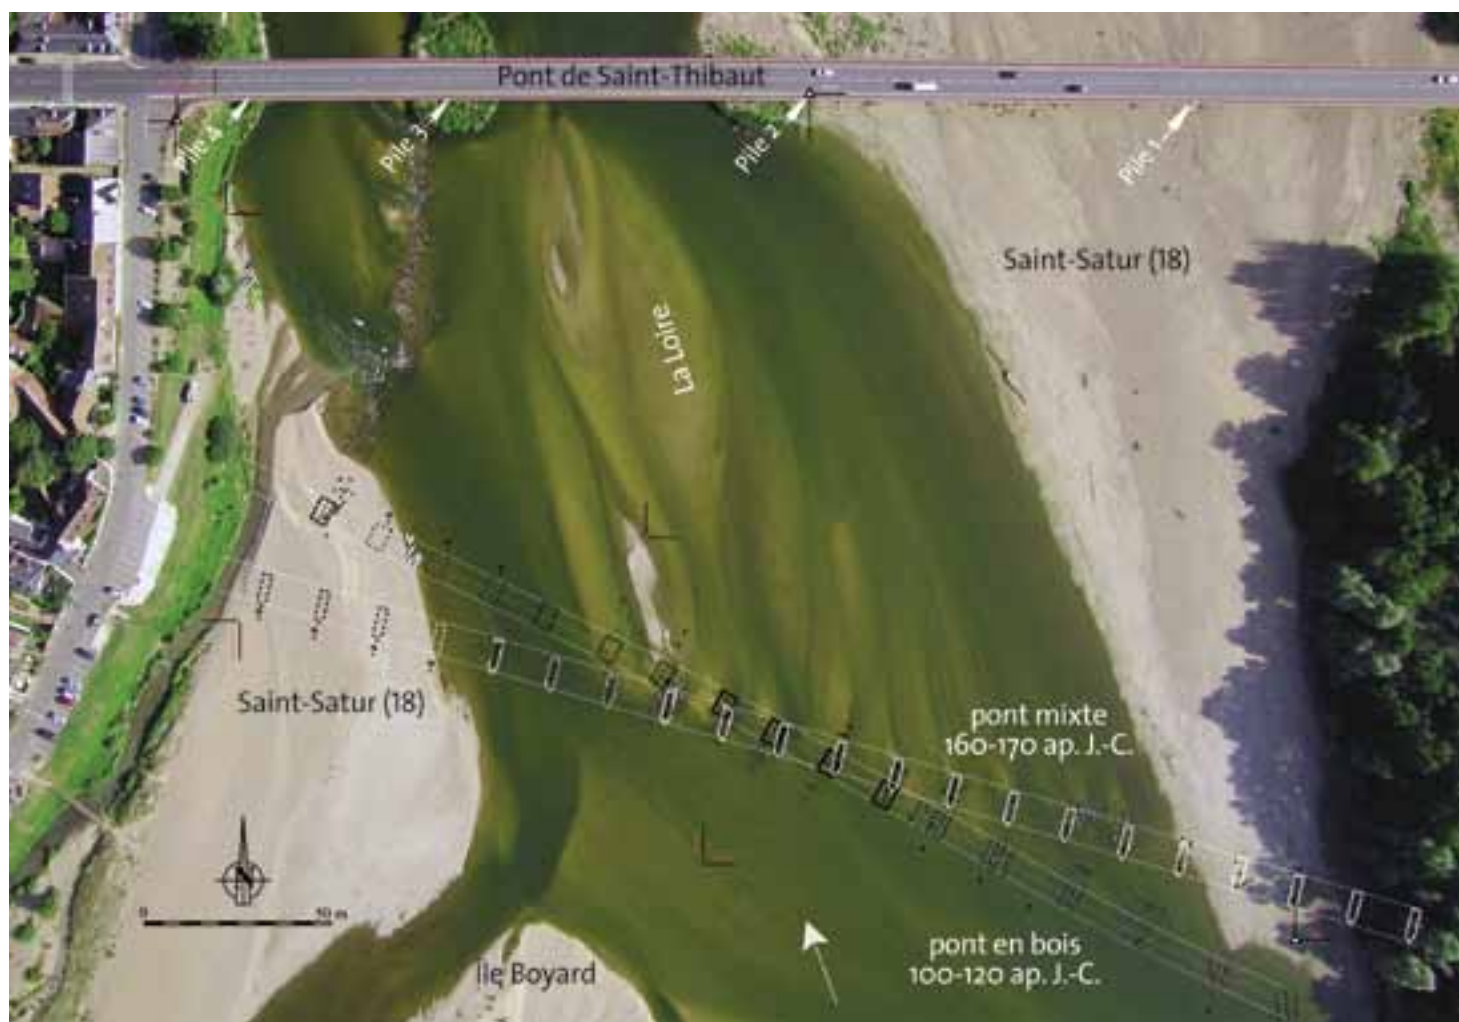
Fig. 2 : Plans des deux ponts romains de Saint-Satur replacés sur une vue aérienne prise depuis un ULM.

Fig. 2: Ground plans of two Roman bridges at Saint-Satur superimposed on an aerial view shot from an ultralight aircraft.

énoncé, entre autres, par Gautier (page 28) : « On pose toujours carrément les ponts sur la rivière qu'il doit traverser, et jamais en biais ». Gauthy cite les rares exemples de ponts biais ayant existé au Moyen Âge, en rappelant toutefois qu'on évite en général cette espèce de ponts, et qu'« il est essentiel de disposer l'axe du pont perpendiculairement au fil de l'eau, afin que la direction du courant soit parallèle aux faces des piles » [Gauthy (1843)]. Il est certain que les architectes romains et médiévaux avaient déjà intégré ce principe consistant à placer le pont perpendiculairement au chenal. Dans ce cas, l'axe des ponts découverts présente un grand intérêt pour l'étude de l'évolution de la Loire, puisqu'il est susceptible de nous indiquer la direction du chenal à l'époque où le pont était en usage. À Saint-Satur, où deux ponts sont construits à un demi-siècle d'intervalle selon deux axes différents, on peut penser que dans ce laps de temps relativement court, la circulation des eaux de la Loire a connu une modification importante (figure 2).

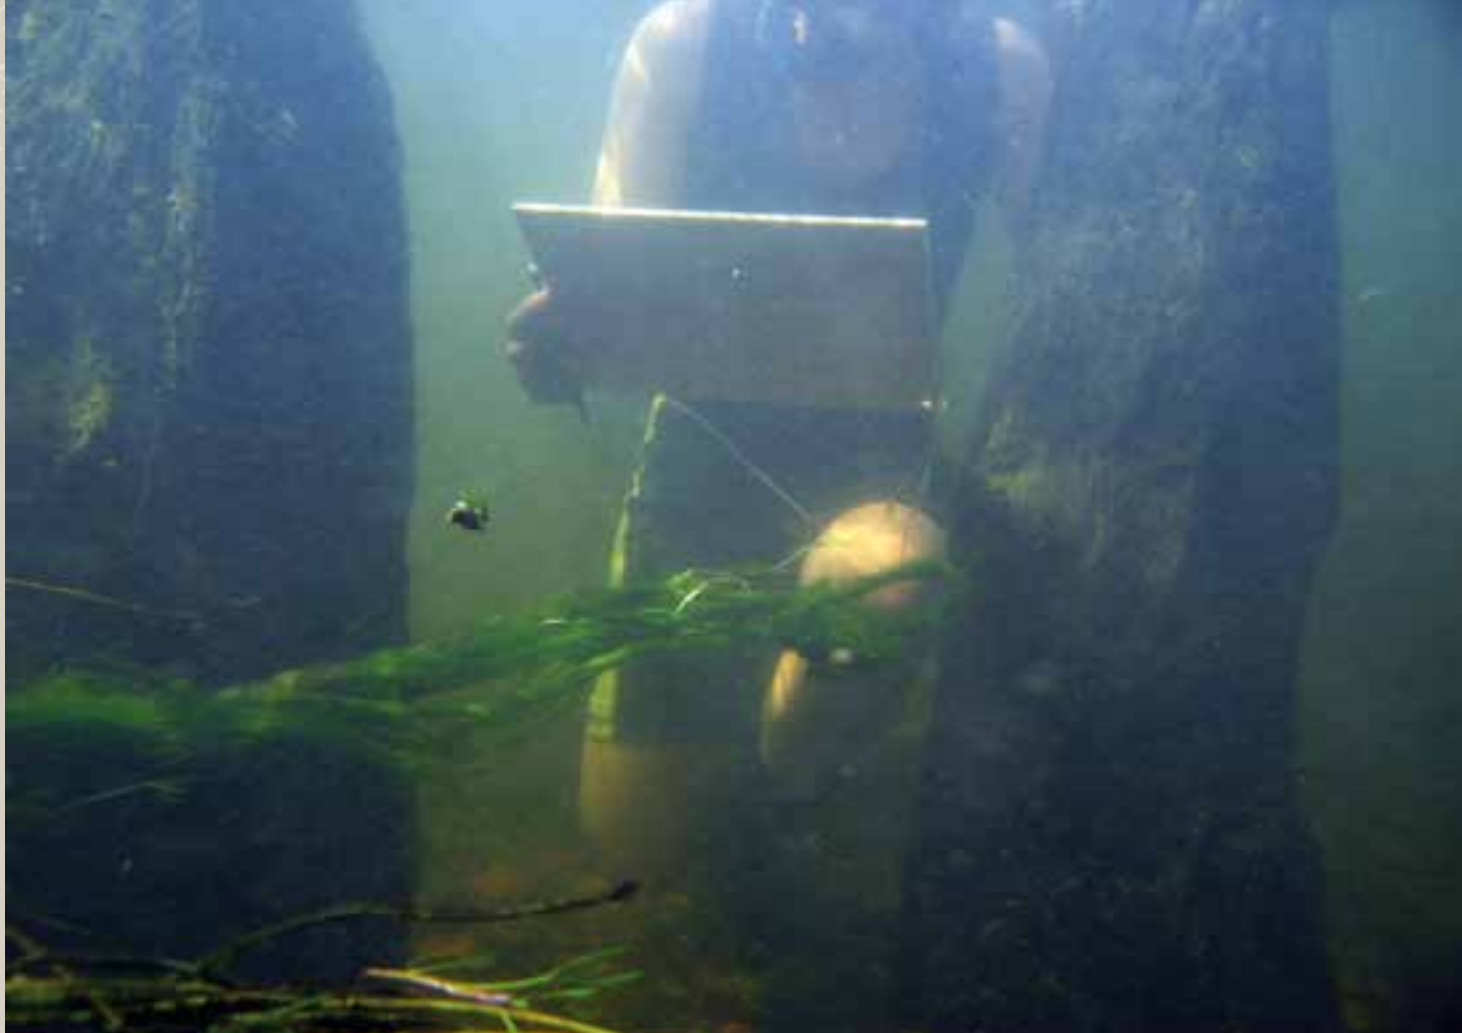
▲
Photo 3 : Vue subaquatique des pieux de fondation du pont de Chassenard. Le bois est décaissé du sédiment sur plus d'un mètre, ce qui hypothèque gravement la conservation de ces vestiges à court terme.

Photo 3: Underwater view of the foundation piling of the Chassenard Bridge. More than one meter of the wood now stands uncovered by the sediment, thereby severely compromising the preservation of these remains in the short term.
