Que nous apprennent les vestiges des (très) vieux ponts de la Loire ?

Des prospections archéologiques menées dans le chenal de la Loire depuis 2003 ont permis la découverte de cinq ponts romains et d'un pont médiéval. Il n'en subsiste que les fondations, mais ces modestes vestiges livrent des informations inédites sur l'évolution du tracé du fleuve, sur la mise en place des réseaux routiers et des points de franchissement, ainsi que sur les techniques de construction. Leur compréhension nécessite la confrontation de données issues de disciplines aussi variées que l'archéologie subaquatique, l'étude des archives, l'analyse des bois, et la géomorphologie.

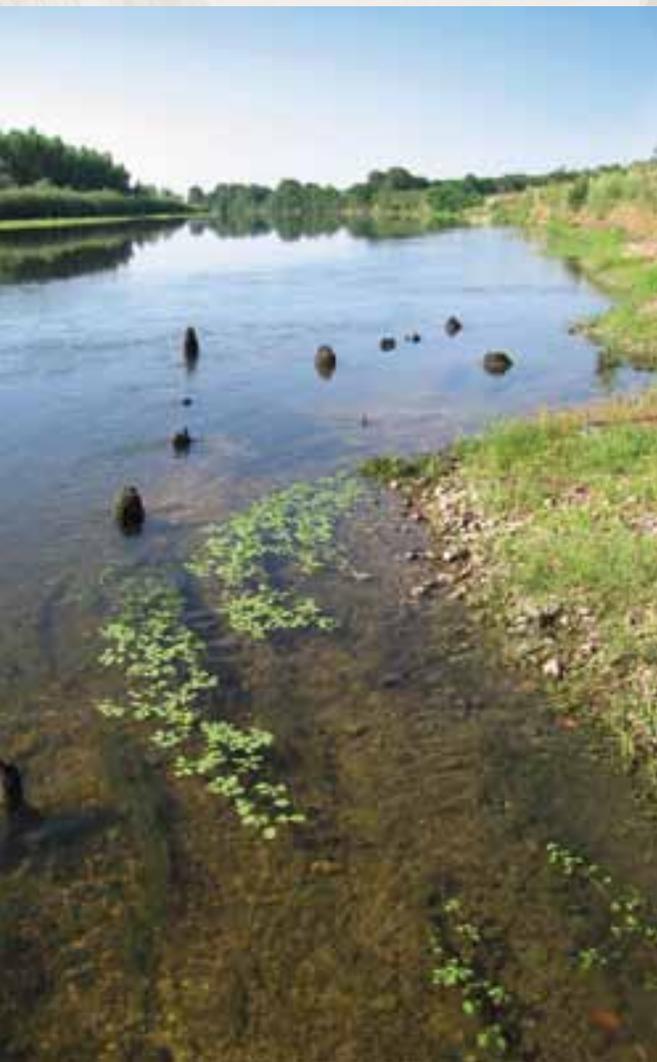
Les vestiges du pont de Chassenard vus depuis l'aval, côté rive gauche. La dernière pile visible est en partie enfouie sous la plage et il est probable que le pont se prolonge en dehors du chenal actif, sous les pâtures du lit majeur.

Remains of the bridge at Chassenard viewed from the left bank, upstream. The last pier visible is partially buried under the shoreline, and the bridge probably continues out beyond the active channel and beneath pastureland in the floodplain.

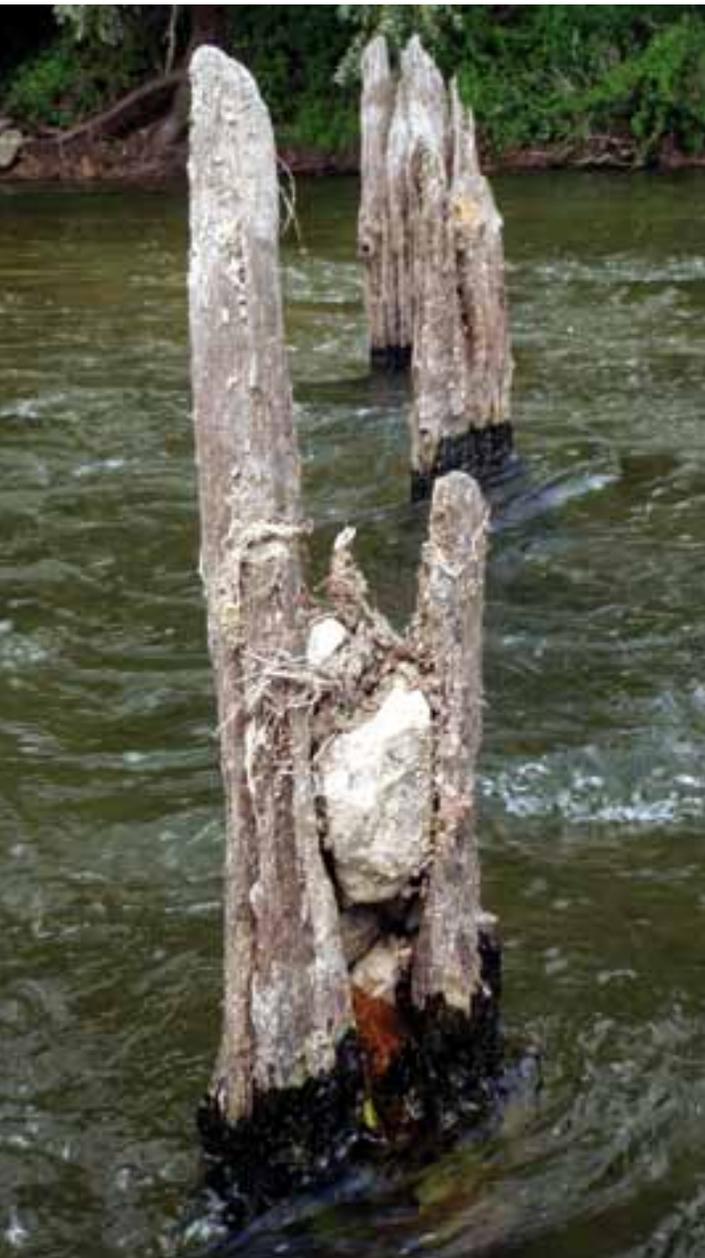
Photo 1 : Un pieu de fondation du pont médiéval de La Charité-sur-Loire très érodé ; en période de crue, le fleuve a incrusté des galets dans le bois, rendant difficile tout prélèvement.

Photo 1: A severely eroded foundation pile belonging to the medieval bridge at La Charité-sur-Loire; during flood episodes, the river embedded stones in the wood making any sampling difficult to achieve.

érosées, entraînant ainsi la disparition d'une bonne partie des derniers cernes, c'est-à-dire ceux qui sont les plus proches de la date de coupe de l'arbre (photo 1).

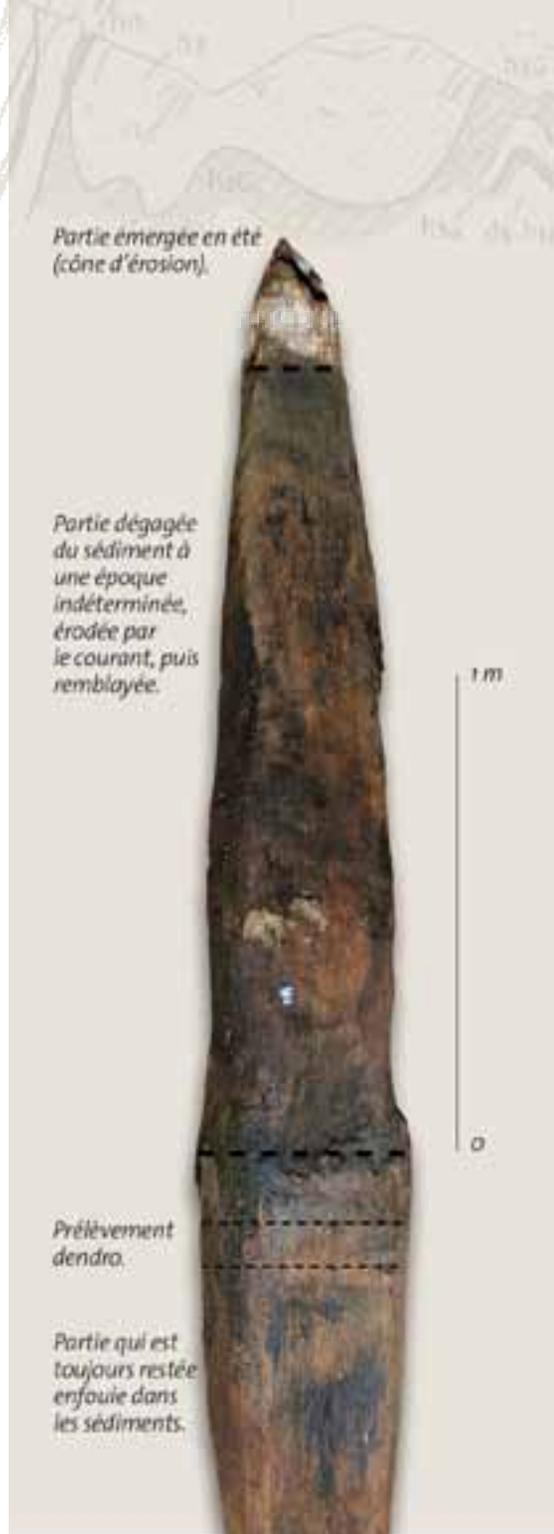
Photo 2 : Le pilot de fondation n° 163 du pont mixte de Saint-Satur : l'extrémité qui émergeait en période de basses eaux présente les signes d'une importante érosion. La partie médiane est également érodée ; seule la pointe est intacte. Si l'on avait prélevé des échantillons pour analyse dendrochronologique dans la seule partie accessible (cône d'érosion), on n'aurait disposé que de la moitié des cernes.

Photo 2: Foundation pile No. 163 from the Saint-Satur Bridge (mixed materials): the tip that protruded during periods of low water displays signs of considerable erosion. The mid-section is likewise eroded, and only the point remains intact. If samples for dendrochronology analysis had been taken from the only accessible portion (the erosion cone), only half the growth rings would have been available.

Le principal problème reste donc l'accessibilité aux parties non dégradées des pieux de fondation, qui peuvent se trouver enfouies dans plusieurs mètres de gravier ou d'argile compacte. Ces éléments pesant plusieurs centaines de kilos, des moyens mécaniques puissants sont alors nécessaires pour les extraire. À Saint-Satur, un bois conservé sur quatre mètres de long et daté du II^e siècle ap. J.-C. montre des traces d'érosion fluviale très nettes à deux mètres du sommet émergeant

du fond actuel de la Loire (photo 2). Cette constatation signifie qu'à un moment donné, entre le début du premier millénaire et aujourd'hui, le fleuve, en recreusant son lit à cet endroit précis, a décaissé ces bois sur deux mètres, puis les a à nouveau enfouis.

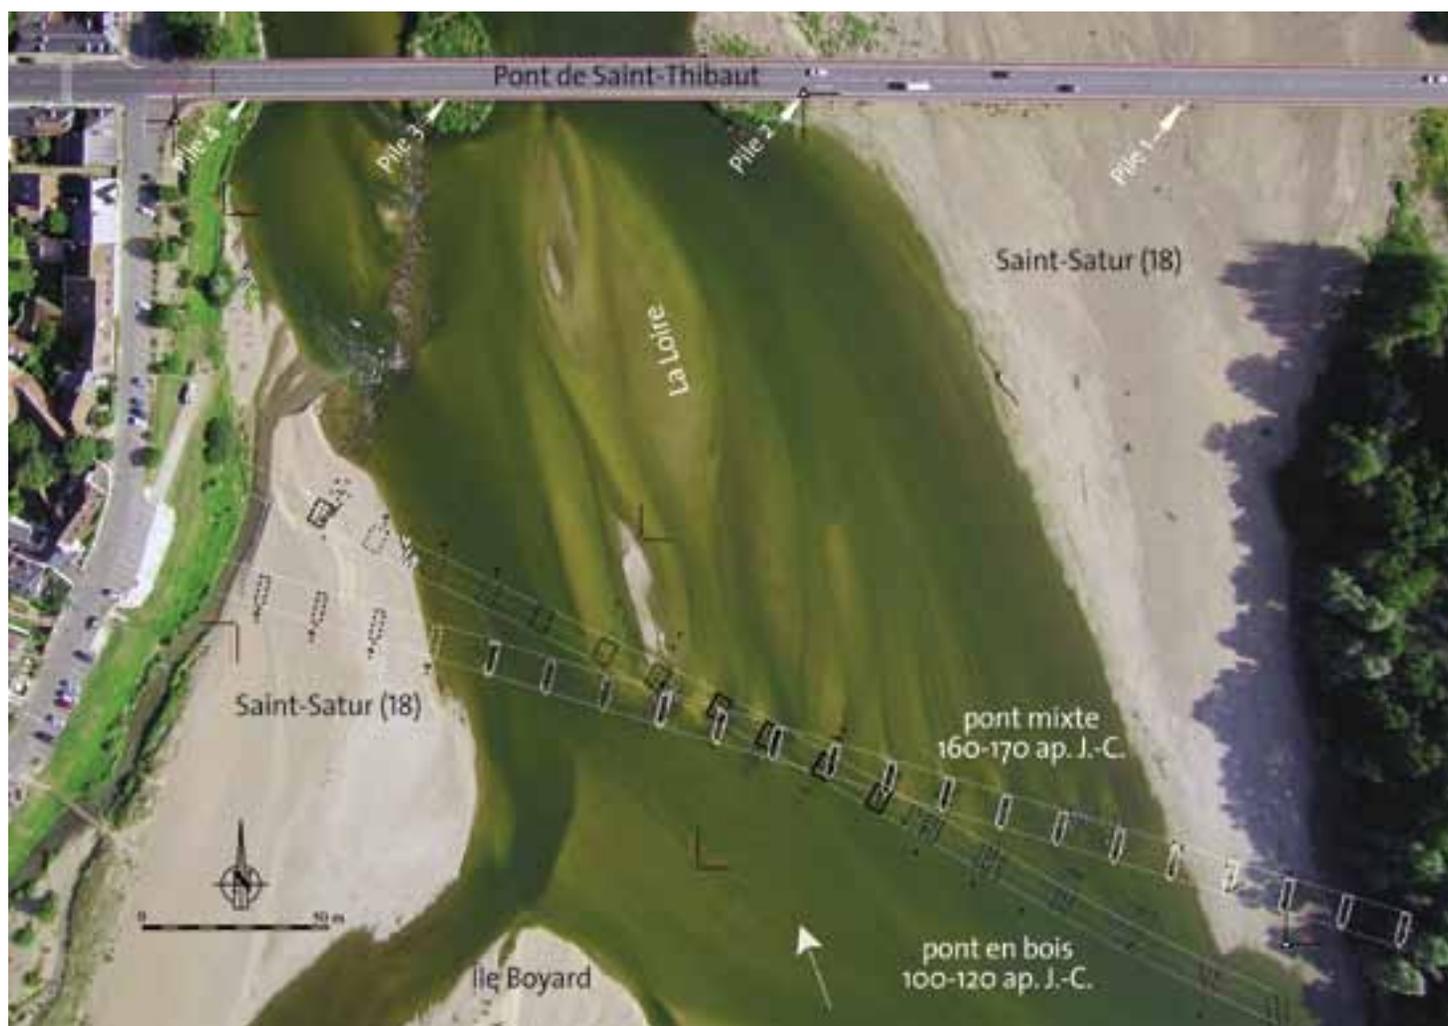
Fig. 2 : Plans des deux ponts romains de Saint-Satur replacés sur une vue aérienne prise depuis un ULM.

Fig. 2: Ground plans of two Roman bridges at Saint-Satur superimposed on an aerial view shot from an ultralight aircraft.

énoncé, entre autres, par Gautier (page 28) : « On pose toujours carrément les ponts sur la rivière qu'il doit traverser, et jamais en biais ». Gauthey cite les rares exemples de ponts biais ayant existé au Moyen Âge, en rappelant toutefois qu'on évite en général cette espèce de ponts, et qu'« il est essentiel de disposer l'axe du pont perpendiculairement au fil de l'eau, afin que la direction du courant soit parallèle aux faces des piles » [Gauthey (1843)]. Il est certain que les architectes romains et médiévaux avaient déjà intégré ce principe consistant à placer le pont perpendiculairement au chenal. Dans ce cas, l'axe des ponts découverts présente un grand intérêt pour l'étude de l'évolution de la Loire, puisqu'il est susceptible de nous indiquer la direction du chenal à l'époque où le pont était en usage. À Saint-Satur, où deux ponts sont construits à un demi-siècle d'intervalle selon deux axes différents, on peut penser que dans ce laps de temps relativement court, la circulation des eaux de la Loire a connu une modification importante (figure 2).

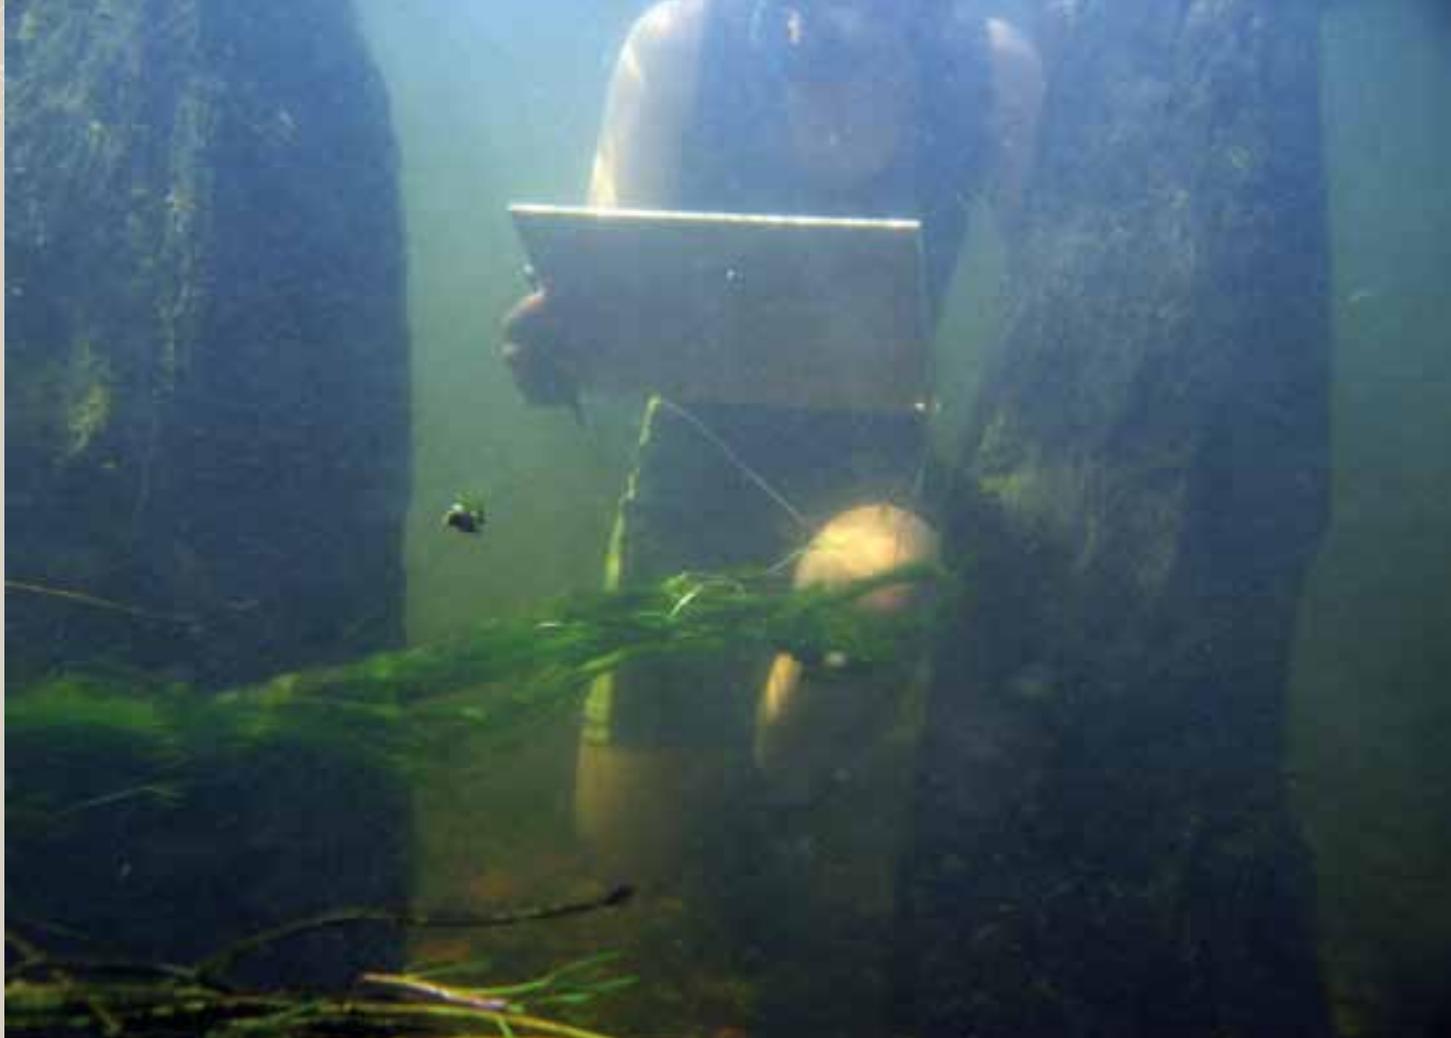
▲
Photo 3 : Vue subaquatique des pieux de fondation du pont de Chassenard. Le bois est décaissé du sédiment sur plus d'un mètre, ce qui hypothèque gravement la conservation de ces vestiges à court terme.

Photo 3: Underwater view of the foundation piling of the Chassenard Bridge. More than one meter of the wood now stands uncovered by the sediment, thereby severely compromising the preservation of these remains in the short term.
