# *Archéologie pastorale en vallée d'Ossau*

Fouilles archéologiques– campagne 2010  
SRA Aquitaine

Carine CALASTRENC

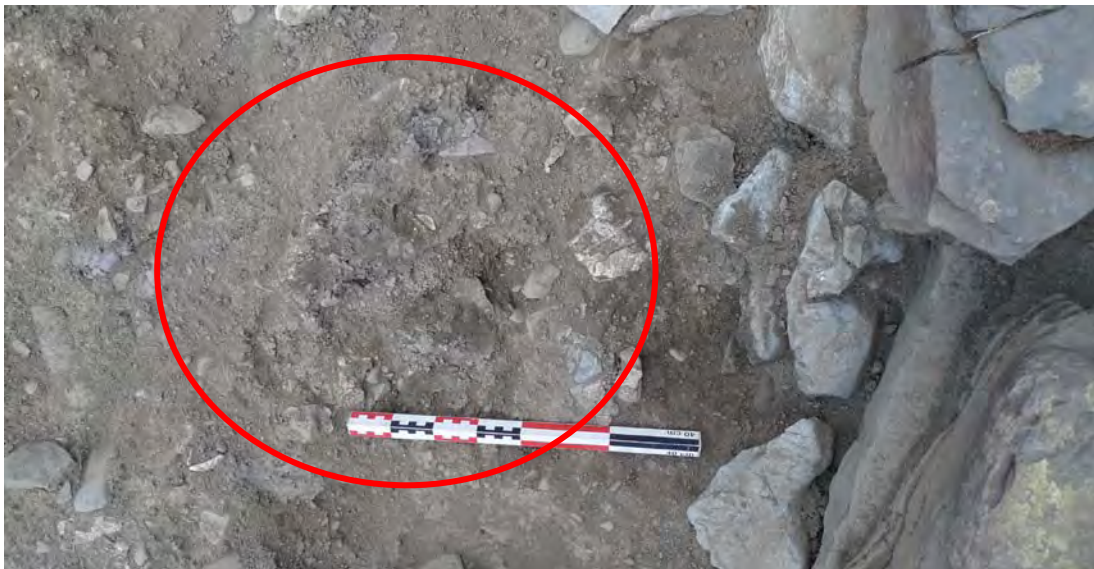
Photo du FY274 (10 juillet 2010)

D'après leur homogénéité, leur cote altitudinale et leur proximité spatiale, les US 274, 279, 280 et 286 semblent former un seul et même foyer : le foyer FY 274. Il en va de même pour les US 277, 278 et 282 qui constituent trois fragments du foyer FY 278

✕ Le **FY 274** se trouve à 30 cm du mur est (MR 209) et du mur sud (MR 215). Il est constitué de sédiments de couleur marron-rouge (un mélange de terre rubéfiée d'aspect dégradée et de sédiments de couleur marron foncé), très compact, homogène, avec de nombreux charbons de taille diverses et quelques inclusions de gravier inférieure à 1 cm. Les traces de rubéfaction sont moins importantes, moins épaisses et moins nettes que pour le FY 286. Le FY 274 se trouve à une côte moyenne de 1859,580. Il a une épaisseur stratigraphique maximale de 3,6 cm, minimale de 1 cm et se développe sur 70,6 cm<sup>2</sup>, soit 183,56 cm<sup>3</sup>. Aucun indice d'aménagement comme des pierres placées autour du foyer pour le délimiter, un lit de pierre ou un creusement du sol d'installation n'ont été observés. A l'intérieur de ce fragment de foyer, pris sur et dans le niveau de terre rubéfiée ont été mis au jour 6 fragments de faune : il s'agit de fragments d'os long indéterminés dont un présente une coloration blanche identifiée comme un trace de brûlure. L'os brûlé a été découvert posé à plat sur la « sole », entre la terre rubéfiée et les quelques charbons épars sus-jacents. Les autres ossements ont été retrouvés à l'intérieur de la « sole » ; ils étaient donc pris dans le niveau sédimentaire sur lequel a été installé le foyer et sont donc antérieurs et indirectement liés à son activité.

✕ Le **FY 286** est situé à 17 cm de la face interne du mur MR 209. Il est composé de sédiments argilo-limoneux, de couleur marron-rouge très foncé, très compacts, homogènes avec de nombreux charbons (dont une branche d'environ 5 cm de long sur 3 cm de large prise dans la « sole ») et très peu d'inclusion (inférieure à 5 cm). Il se trouve à une cote moyenne de 1859,581 et se développe sur 51,3 cm<sup>2</sup>. Son épaisseur stratigraphique maximale est de 4,5 cm (soit un volume total de 205,2 cm<sup>3</sup>). Le FY 286 est quasiment accolé au FY 274 et est situé à la même cote altitudinale que ce dernier ; il pourrait donc être un de ses composants.

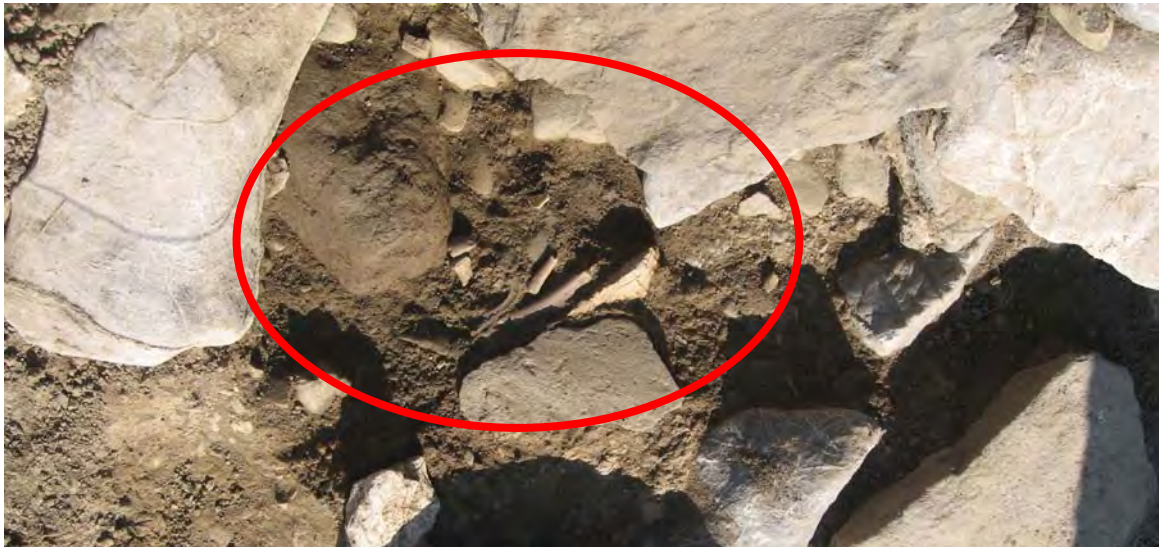
Concentration charbonneuse – US 304

✕ La concentration de charbon **US 304** a été localisée contre ce qui était la face interne du MR 285, à 1,10 m de l'angle nord-ouest du bâtiment 85. Il s'agit d'une lentille de sédiment meuble, homogène, de couleur marron avec des charbons épars et nombreux ainsi que du mobilier archéologique. Cette lentille mesure 26,8 cm de long sur 20,5 cm de large (soit 549,4 cm<sup>2</sup>) et se développe sur une épaisseur maximale de 10 cm (5494 cm<sup>3</sup>). Son altitude maximale est de 1859,860 et minimale de 1859,76.

A l'intérieur de cette concentration charbonneuse ont été mis au jour 8 fragments osseux dont un présentant des traces de brûlure ainsi qu'un outil fait dans un fragment de diaphyse proximale d'un tibia gauche d'isard présentant un trou sur la face latérale<sup>31</sup> et des marque d'usure et d'usage<sup>32</sup>.

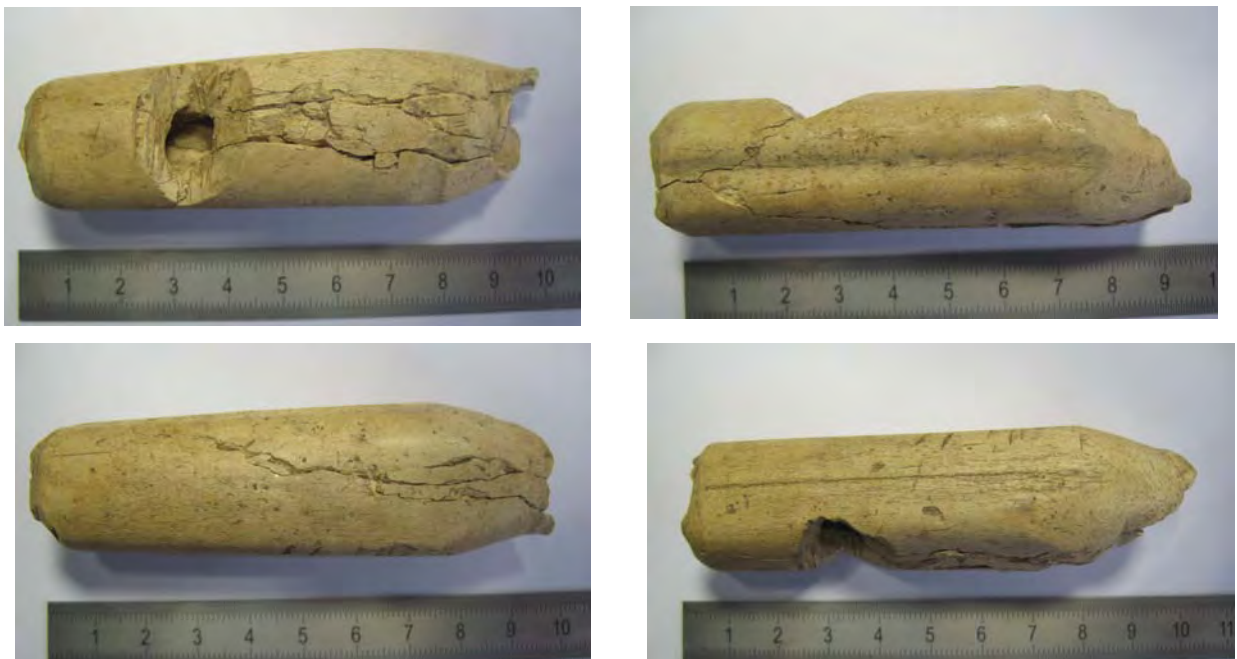
Photographie de l'instrument à vent (US 212)

La rupture distale a été obtenue par une série de coups lancés d'une lame probablement métallique ayant affiné la corticale à mi-épaisseur ; la rupture a probablement été obtenue par flexion de la zone ainsi affinée.

La rupture proximale résulte en revanche d'une usure extrême de la paroi diaphysaire, apparemment provoquée par une corde, d'un diamètre d'environ 6-8 mm, comme l'indique une gouttière d'usure plus lisible que les autres car marginale par rapport à la zone érodée. Il semble donc que la rupture proximale résulte de l'utilisation ou de la suspension plus que du façonnage.

Au tiers inférieur, sur la face médiale, une large (2,5 x 1,5 cm) encoche dissymétrique (en sifflet) a été pratiquée dans la corticale jusqu'à ouvrir une fenêtre (1x1 cm) dans la cavité médullaire ; cette encoche a été réalisée selon une technique proche de celle qui a abouti à la rupture distale.

L'objet est fortement émoussé sur toutes ses surfaces, y compris celles de la rupture distale. Seules les surfaces de l'encoche en sifflet semblent y avoir échappé.

La pièce en question en partie énigmatique, a donc été extraite d'une diaphyse de métatarsien gauche d'un bovin domestique (*Bos taurus*) de petite taille compatible avec celle des bovins de montagne des périodes historiques.

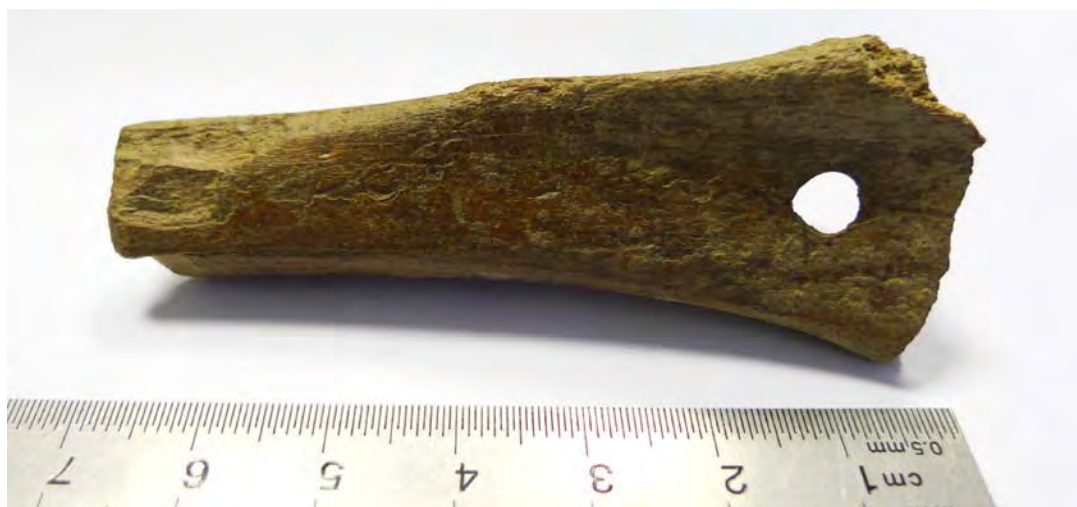
Outil en os – Fonction indéterminée (US 304)

Un fragment de diaphyse proximale de tibia gauche d'isard présentant un trou sur la face latérale<sup>52</sup> a été mis au jour dans la concentration de charbon (US 304) située contre la face interne du mur ouest, dans la salle 2. Le trou a été réalisé par pression circulaire avec un objet long et étroit comme un couteau ou un pinçon. Ce perçage est anthropique et non pas du à de la prédation. A l'opposé de la perforation, également sur la face latérale, deux enlèvements longitudinaux inférieurs à 0,5 mm d'épaisseur de respectivement 1,4 cm et 1 cm de longueur sont observables. Il s'agit de deux enlèvements provoqués par une pression sur l'os. A cet endroit, la coupe de l'os est droite, nette et montre également des traces d'écrasement des fibres. Cet os présente aussi une patine brillante de couleur mordorée qui provient soit de l'utilisation de l'objet, soit d'une coloration de la matière osseuse après son enfouissement. Tout porte donc à penser que cet os a été utilisé comme outil. Il s'agit d'un outil opportuniste. La « matière première » a dû être prélevée soit sur un animal mort découvert, soit sur les restes d'un animal chassé. Puis, il a subi un faible travail de façonnage : découpe droite d'une des faces et réalisation d'une perforation. Ce trou devait probablement servir à la suspension ou à l'accroche de l'outil. Cependant, cet outil n'a pas été suspendu à un endroit où il aurait eu à subir des mouvements de balancier. Les traces (écrasement des fibres et enlèvements de la matière) laissées sur la partie proximale de l'os montrent que cet outil devait servir pour gratter et/ou enlever de la matière. En contexte paléolithique, cet objet ne dépareillerait pas et se rapporterait à un travail de la peau ou de matière végétale comme l'écorce.<sup>53</sup> Reste à savoir et comprendre à quel usage il était destiné dans un contexte de structure pastorale.

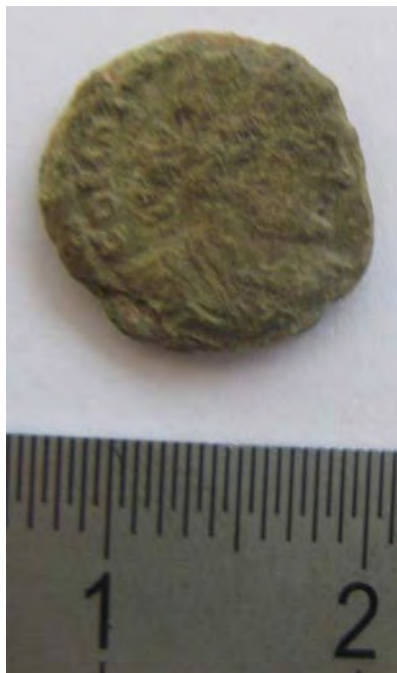
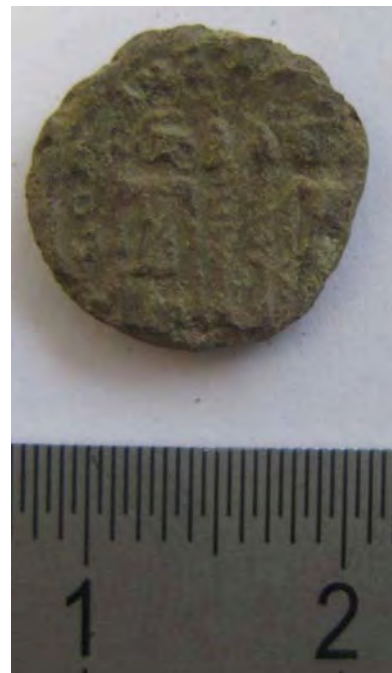
Monnaie

La datation est également très complexe à donner. En effet, en l'absence du nom de l'empereur (la légende est trop détériorée) et de celui de l'atelier (normalement situé en exergue), il est impossible de donner une référence exacte de corpus. Il est seulement possible de signaler qu'il s'agit d'une monnaie commune de l'époque des Constantinides.

Ce type de monnaie a une durée de circulation assez importante. Les dates données (330 – 335 p. C) sont celles de l'émission de la série. La durée de circulation s'étend quant à elle sur l'ensemble du IV<sup>e</sup> s., voire déborde parfois sur le V<sup>e</sup> s.

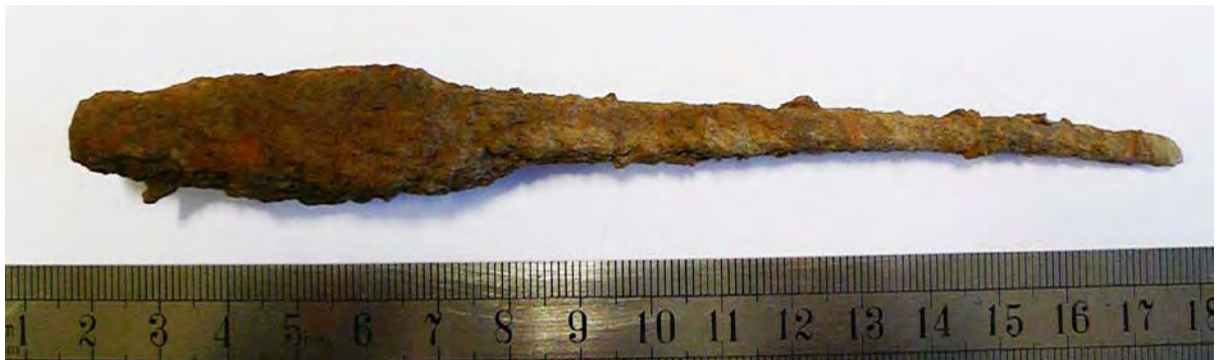
Tipe en fer

Il est dans un état de conservation moyen ; des traces de corrosions sont visibles sur toute sa longueur.

La fonction de cet objet, son utilisation et son utilité n'a pu être déterminée.

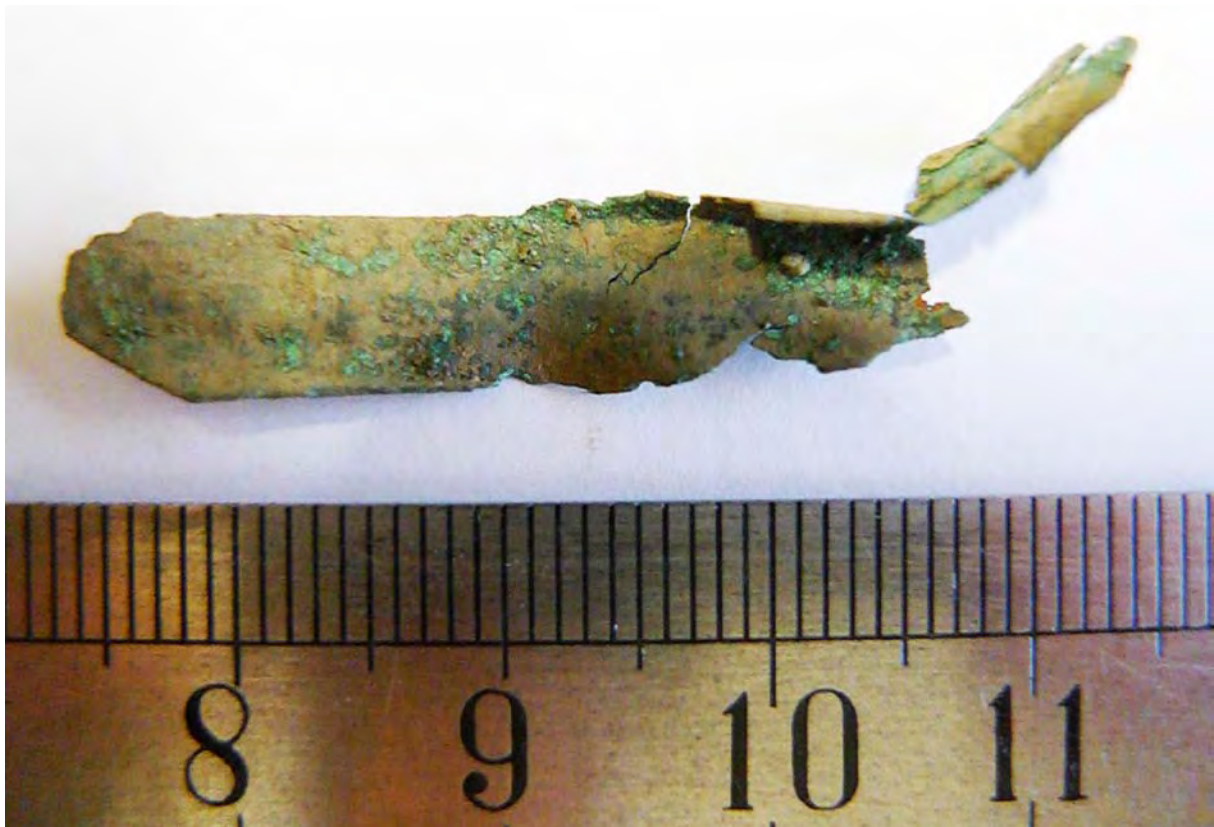
Plaque en bronze

Il s'agit plus d'un fragment de tôle en bronze qu'une réelle plaque.

L'usage de cet objet n'a pu être déterminé. Il pourrait s'agir d'une plaque placée sur un élément pour le décorer. Cependant, aucun indice de système d'attache n'est visible sur cet objet. Il ne s'agit donc que d'une simple hypothèse.

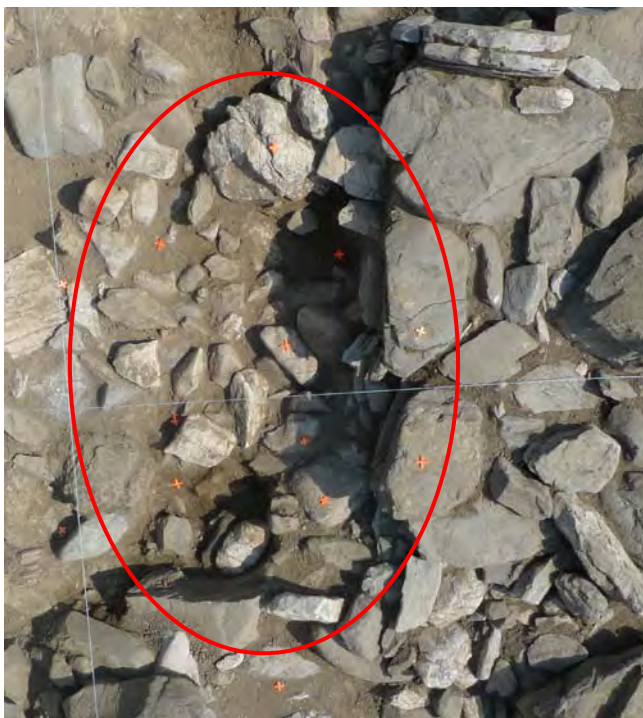
A l'intérieur de la structure, un amas de blocs et de dalles de calcaire (l'US 298) entre de 20 à 40 cm jeté pêle-mêle a été découvert à l'angle sud-est. L'endroit où se trouve cet amas de blocs (US 298) se caractérise également par son taux d'humidité plus important que dans le reste du bâtiment 85.

Angle sud-est - Enlèvement de l'US 298 (20 juillet 2010)

- \* Lors du nivellement, le substrat a été trop entamé au sud-est de la zone d'implantation du bâtiment 85. Un comblement fait de blocs et de dalles de calcaire, l'US 298, a été placé dans ce surcreusement afin de le masquer et d'aplanir le sol intérieur de la structure.
- \* La deuxième hypothèse prend en compte la concordance entre la présence de l'amas de blocs (l'US 298) et la « poche d'humidité ». Lors du nivellement aurait été dégagée une zone humide qui rendait plus complexe l'installation sur ce site. Un système d'assainissement et de drainage des eaux a donc été mis en place, l'US 298 et recouvert par une couche de sédiment afin de l'isoler du sol de circulation : l'US 288.

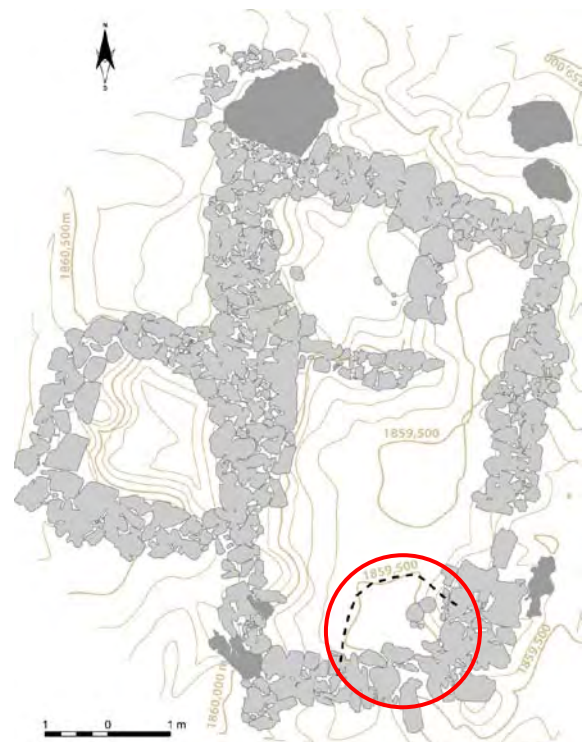
Localisation du comblement (US 298 et 288)

L'US 298 paraît être un aménagement particulier.

Tout le mobilier céramique découvert dans l'US 298 montre aussi des traces d'érosions, de lissage, de polissage ainsi qu'une fragilité de la matière due à l'humidité<sup>65</sup>. Cette observation renforce l'hypothèse faisant de l'US 298 un système de drainage et d'assainissement de la structure 85.

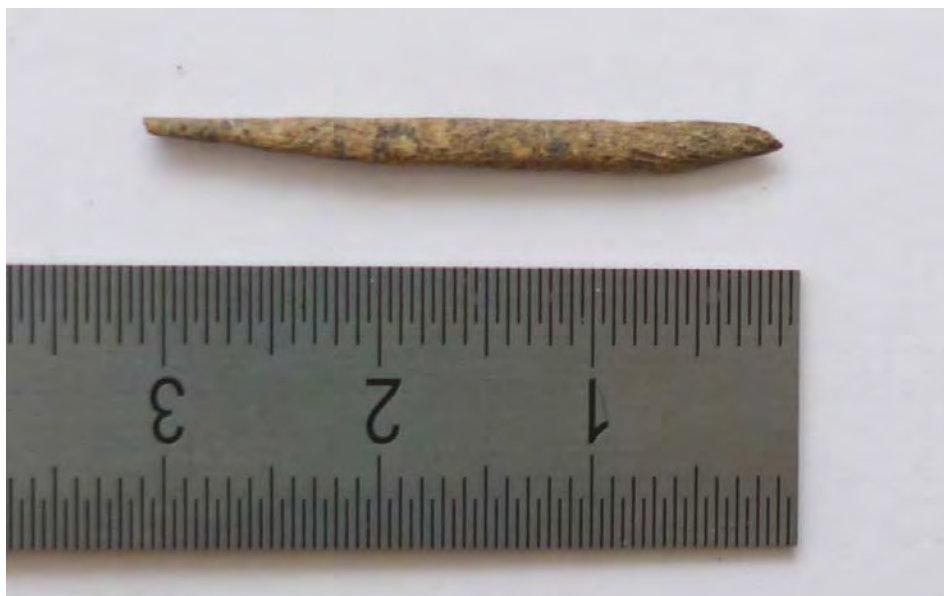
Esquille d'os découverte dans l'US 288

Parmi ce matériel se trouve une esquille d'os de 3 cm de long et 1 mm d'épaisseur. Une des extrémités mesure 1 mm de large sur 0,5 cm de long. Puis l'épaisseur augmente pour atteindre 2,5 mm sur 1,5 cm de long. La partie opposée se termine en pointe. Elle présente des traces de lissage visibles à la binoculaire mais dont l'origine anthropique n'est pas confirmable. Il peut également s'agir d'un polissage par l'action mécanique de l'eau. La forme générale de cet objet, le polissage et l'effilement d'une de ses pointes laissent entrevoir la possibilité que ce soit un fragment d'une aiguille en os. Cependant, son mauvais état de conservation, qui témoigne d'un séjour prolongé de cet objet en milieu humide, et la non caractérisation du type de polissage (qui pourrait autant être du à l'action humaine qu'à l'action de l'eau), n'a pu confirmer, ni infirmer cette identification fonctionnelle<sup>64</sup>.

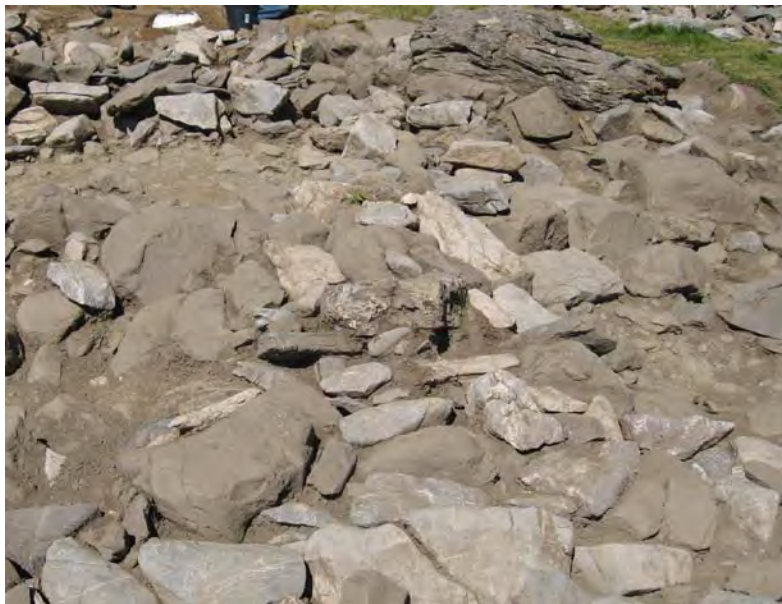
MR 208 – Vue de l'est

Le **mur nord** (MR 208), d'orientation est-ouest, mesure 4,30 m de long pour 75 cm de large. Son état de conservation est très médiocre : il est conservé sur 1 à 2 niveaux d'assise (soit environ 20 cm de hauteur). Il est constitué de gros blocs (entre 60 et 40 cm), dont certains étaient déjà en place lors de la construction du bâtiment, de blocs de modules plus petits (entre 30 et 10 cm) et de dalles de calcaire. Deux dalles de calcaire (US 286) semblent avoir été posées de champ pour former la face interne du mur. Ce type d'aménagement (dalle posée de chant) n'a pas été observé sur la totalité de la longueur du MR 208, mais juste dans sa partie ouest. Aucune trace de double parement n'a pu être déterminée. Etant construit en limite de rupture de pente, lors de son éboulement, le mur a totalement basculé vers le nord (formant le niveau d'éboulis US 233). C'est toute la structure du mur, jusqu'à la première assise, qui a été perturbée par cet effondrement. Postérieurement, un possible épierrement rendant encore plus complexe sa lisibilité.

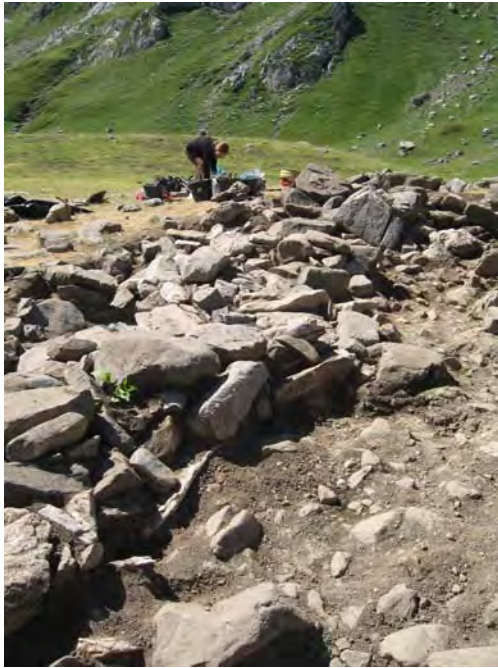
MR 252 vue de l'angle intérieur nord-est

Le **mur nord-est** (MR 252) est aussi très mal conservé. Il a grandement souffert lors de la ruine et de la destruction du bâtiment, mais également de multiples épiergements ; ce qui limite considérablement son analyse. Un seul un niveau d'assise est conservé (environ 19 cm de hauteur maximum) et il est à noter que les pierres qui composent cette assise ne sont pas toutes en place. Ce très mauvais état de conservation ne permet pas d'apprécier si ce mur disposait d'une architecture particulière (double parement ?). Il est fait en pierre sèche et suit un axe nord-sud. Il mesure 4,82 m de long sur une épaisseur moyenne de 90 cm. Il est constitué de blocs et de dalles de calcaire de module moyen : entre

50 et 30 cm. Au sud, il se termine par la base d'un pied-droit de porte : un bloc de calcaire rectangulaire posé de chant de 60 cm de long et 20 cm de large. Ce pied-droit est l'un des deux éléments constituant la porte de la structure 85, avec la pierre de seuil (US 222).

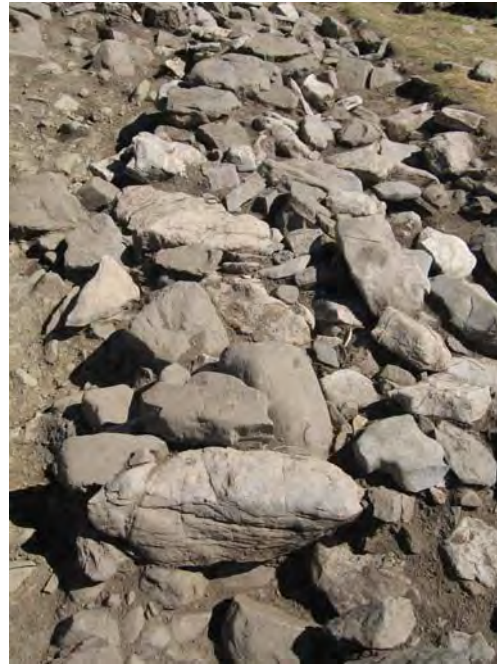
MR 252 vue du sud

La porte est en fait une rupture aménagée dans le mur est. Elle sépare les MR 252 et MR 209. Cette entrée est située à 5,30 m de l'angle nord-est et à 2,30 m de l'angle sud-est. Elle mesure 80 cm de large et est marquée par une dalle posée plat (une pierre de seuil de 63 cm de long et 33 cm de large qui a peut être été équarrie sans qu'il soit possible d'en donner des preuves irréfutables : l'US 222) et du pied-droit qui termine le MR 252.

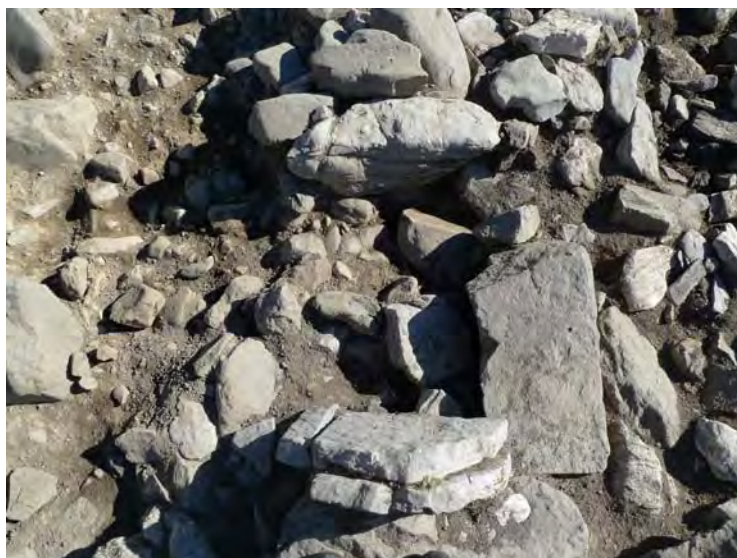
Porte – Seuil – US 222

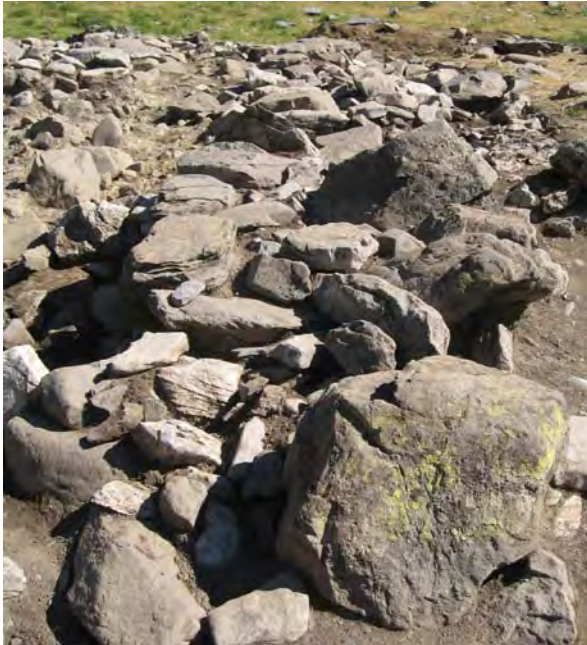
Le **mur sud-est** (MR 209), d'orientation nord-sud, se développe sur 1 m de large et 2,38 m de long. Il est conservé sur 3 à 4 niveaux d'assise (haute maximale), soit environ 40 cm de hauteur. Il s'agit d'un mur à double parement de très bonne facture. Les parements sont composés de gros blocs (d'environ 50 cm de large) ; entre lesquels se trouve une fourrure de blocs de plus petit module (entre 15 et 30 cm).

MR 209 vue du nord

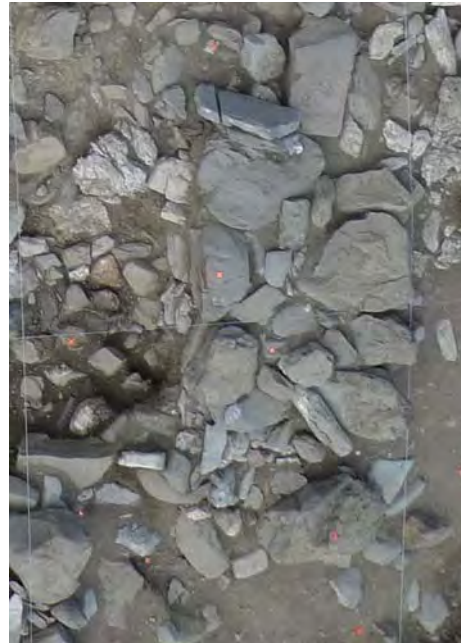
MR 209 – vue zénithale

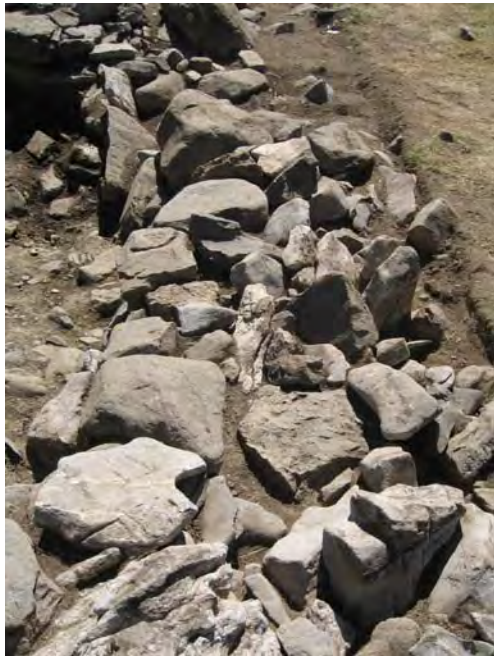
Le **mur sud** (MR 215) se dessine sur 2,60 m de long et 0,75 m de large. Seules 2 assises sont conservées (soit une hauteur maximale de 20 cm). Tout comme les murs est et nord, la première assise a malheureusement bougé lors de l'éboulement et de la destruction du bâtiment 85, ce qui perturbe et rend difficile son analyse. De gros blocs et des dalles (entre 20 cm et 40 cm de large) ont été placés afin de former deux lignes parallèles et de disposer d'une base solide et stable. Des pierres boutisses ont été placées dans la structure du mur afin d'en assurer une meilleure stabilité. Afin de profiter d'un appui sûr et d'une base fixe, l'extrémité ouest du mur a été édifiée contre un affleurement rocheux de calcaire (US 236). Sur une partie de la face externe, trois dalles de calcaire accolées et posées de chant, ont été placées probablement pour rattraper la ligne de mur. Les interstices entre ces deux lignes de blocs et dalles ont été comblés avec des blocs et dalles de plus petit module (entre 15 cm et 30 cm).

MR 215 vue de l'ouest

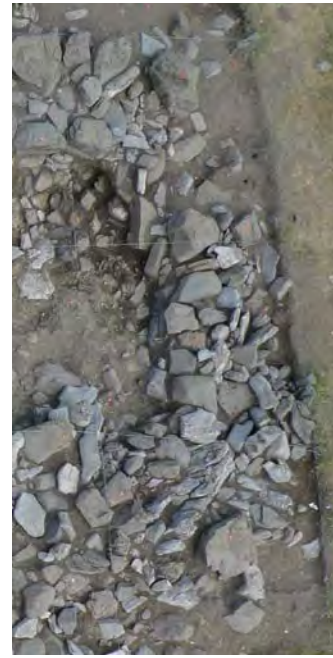
MR 215 vue en plan

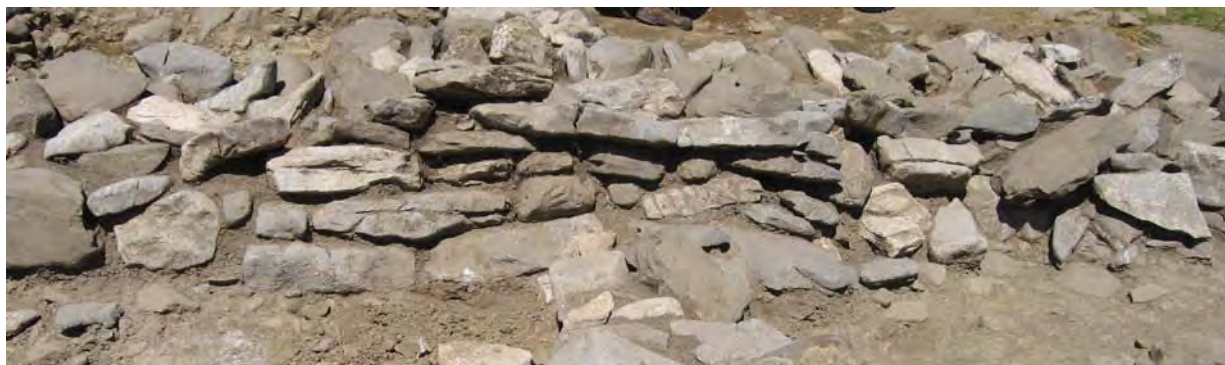
Le **mur ouest** (MR 232) est le mieux conservé et le plus complexe. Il comprend 3 unités stratigraphiques : l'US 232 (la partie centrale), l'US 285 (la partie nord) et l'US 302 (la partie sud). La zone centrale (l'US 232) et nord (l'US 285) sont antérieures à l'US 302 qui est issue d'une réoccupation du site et de réaménagements postérieurs.

\* **L'US 232** est la partie la mieux conservée du MR 232. Cette partie du mur ouest se développe sur 2,04 m de long a une épaisseur moyenne de 1,36 m. Le parement interne se compose d'un empilement de dalles de calcaire (entre 60 cm et 30 cm de large) posées à plat et conservé sur 4 à 6 niveaux d'assise (soit une hauteur maximale de 60 cm). Le parement externe est conservé sur deux niveaux d'assise. Il repose sur la partie non décaissée du terrain d'installation de l'édifice 85. Il est constitué de blocs entre 40 cm et 30 cm de large. La fourrure est spatialement imposante et mesure 82 cm de large. Elle se compose de blocs de module petit et moyen (entre 10 cm et 30 cm). La différence d'état de conservation entre les parements internes et externes est due au mode même de construction du bâtiment : le parement ouest a été édifié contre la coupe faite dans la pente lors de l'excavation et du nivellement du sol d'installation, alors que la face externe a été édifiée sur la partie non excavée. Le niveau d'occupation vient buter contre la première assise du mur ; première assise qui repose sur l'US 288 et le substrat (US 224).

MR 232 vue de l'est

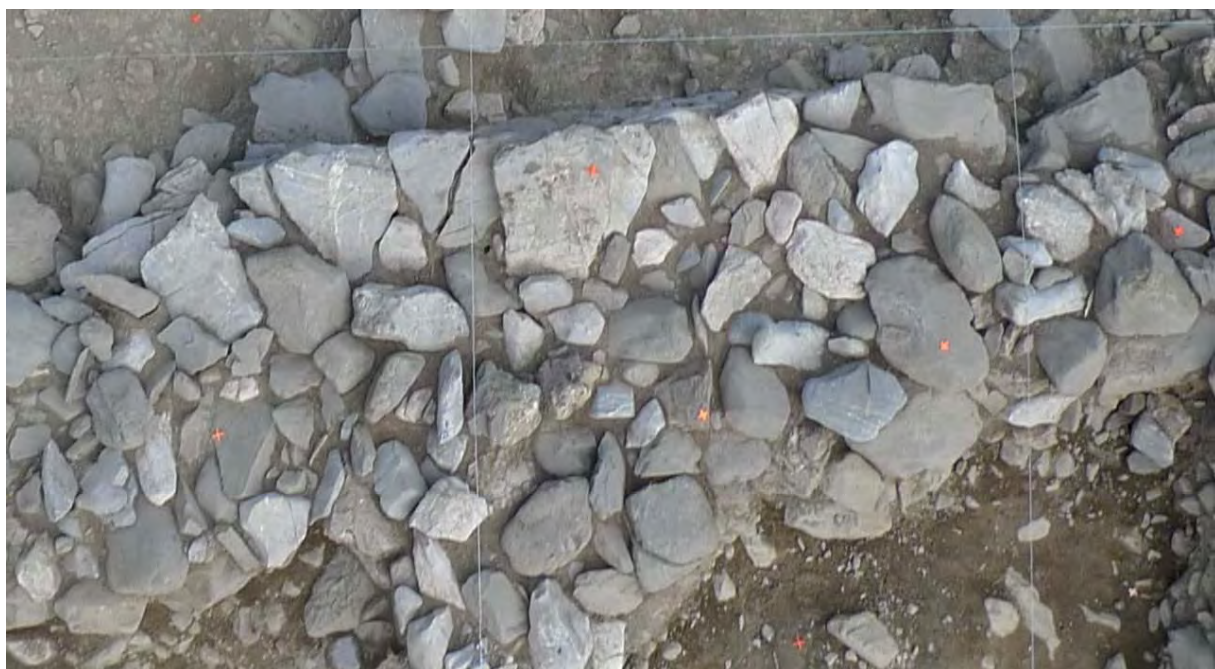
MR 232 – vue zénithale

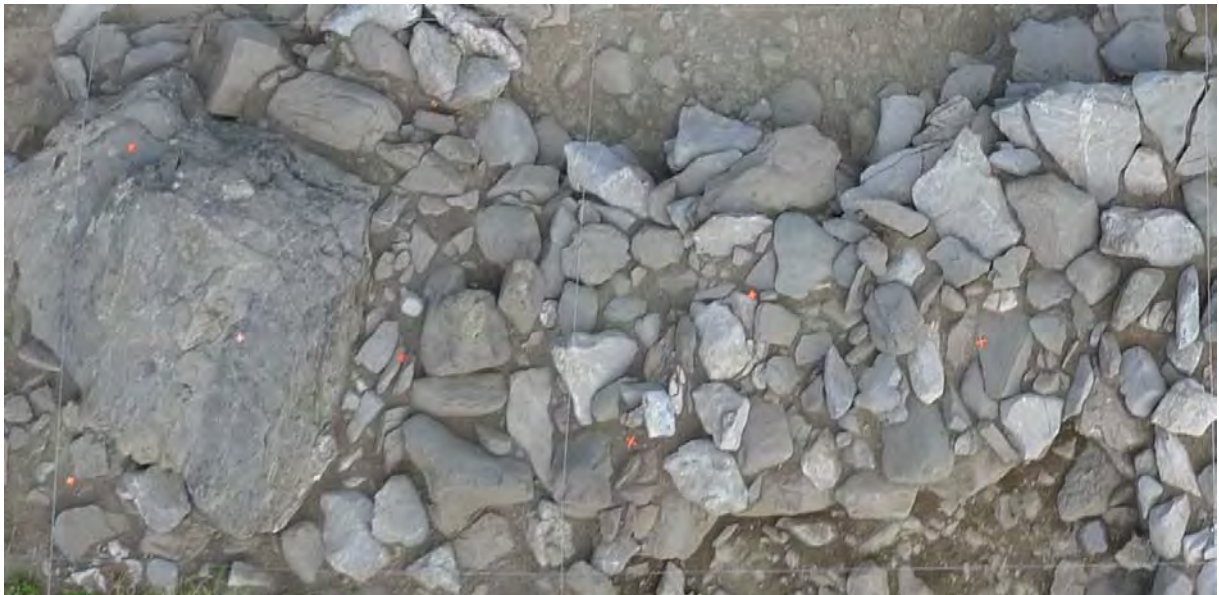
La face interne de l'US 285 est difficile à lire car elle s'est presque entièrement éboulée. Les pierres qui composaient le parement intérieur (US 211) et une partie de la fourrure (US 248 et 291) ont basculé vers l'intérieur du bâtiment 85. La face externe de l'US 285 est quant à elle constituée par une ligne de blocs (entre 40 cm et 30 cm) juxtaposés. Le comblement de l'espace entre les parements internes et externes (qui s'étend sur 75 cm de large) est une fourrure composée de pierres de plus petit module (entre 5 cm et 20 cm).

Une concentration de charbon (US 304), pris sous les éboulis interne de ce mur permet d'en retracer la ligne originelle. Le lien stratigraphique entre le niveau d'occupation (US 212) et le mur est difficile à établir en raison de l'éboulement de la face interne de l'US 285, qui a grandement perturbé le niveau de sol, mais ce dernier semble buter contre le mur ouest.

L'US 285 – vue zénithale

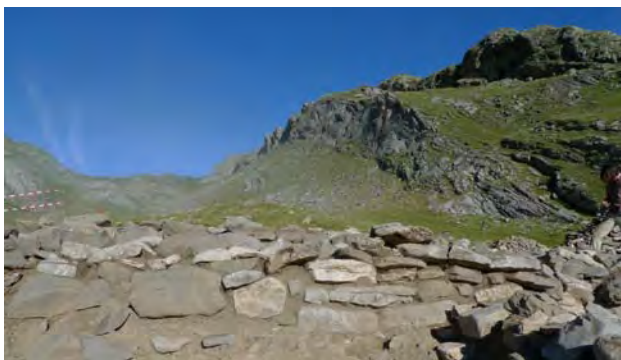
\* **L'US 302** est la partie du mur qui se trouve dans le prolongement sud de l'US 232. Il est d'axe nord sud et se développe sur 3,70m de long et 1,30m de large (largeur maximale observée). Il est conservé sur 2 à 3 niveaux d'assise soit environ 30 cm de hauteur (face interne et externe). Au sud, il s'appuie sur et contre une veine de calcaire affleurant (l'US 236). C'est également sur cet affleurement rocheux qu'a été appuyé le mur sud (MR 215). Aucune relation structurelle n'a pu être observée entre l'US 302 et le MR 215.

La face interne de l'US 302 est difficile à lire car elle s'est en grande partie éboulée : la moitié sud du mur, jusqu'aux premières assises, a légèrement glissé vers l'est. La face interne de l'US 302 se compose de très gros blocs (entre 70 cm et 50 cm) juxtaposées. La face externe est également formée par une ligne de blocs mais plus « petits » (entre 50 cm et 40 cm). Entre les deux « parements » se trouve une fourrure constituée de pierres de petit module (entre 10 cm et 30 cm), qui se développe sur 80 cm de large.

MR 302 – vue de l'est

L'US 302 repose sur l'US 212 ; unité stratigraphique qui vient également buter contre les premières assises de cette US. Leurs premières assises sont donc « surélevées » par rapport à celles de l'US 232. La construction de l'US 302 est donc postérieure à celle de l'US 232.

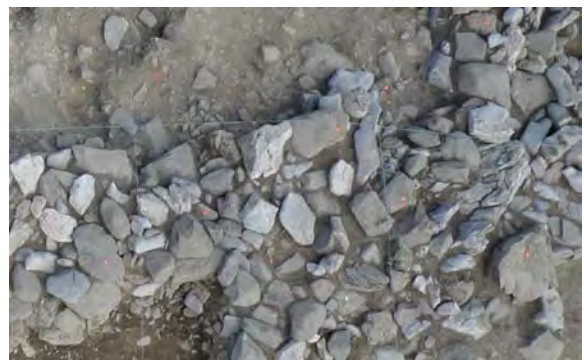
MR 285 – vue zénithale

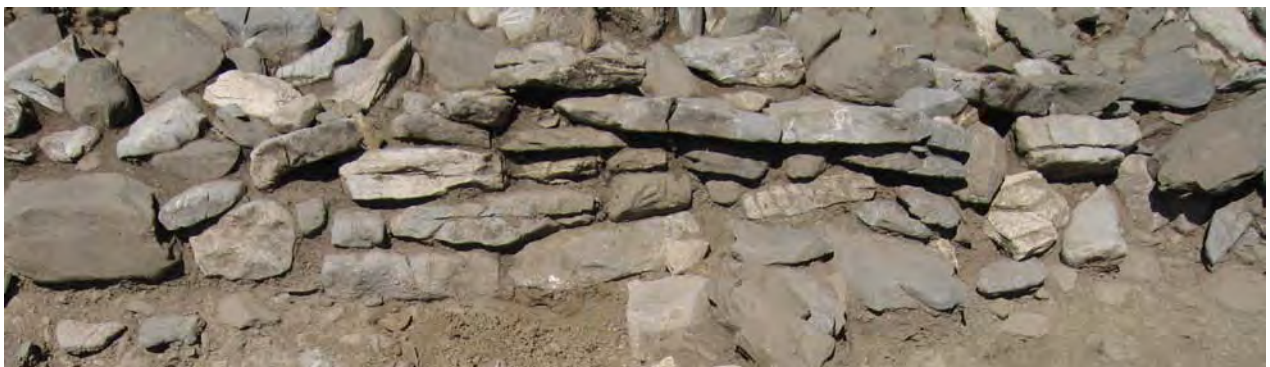
Les trois tronçons qui forment le MR 232 sont séparés par des « coups de sabre » : l'un entre l'US 232 et l'US 285 et l'autre entre l'US 232 et l'US 302. Ils se caractérisent par un alignement de blocs et une rupture de l'appareil des US 232, 285 et 302. Ces « coups de sabre » posent un problème d'interprétation des limites même de l'US 232 : Existaient-ils dans la structure initiale dont témoigne l'US 232 ? Sont-ils les marqueurs de la reconstruction du bâtiment ? « L'architecture » du mur ouest note donc un laps de temps, un phasage chronologique.

Photo de la partie centrale du MR 232

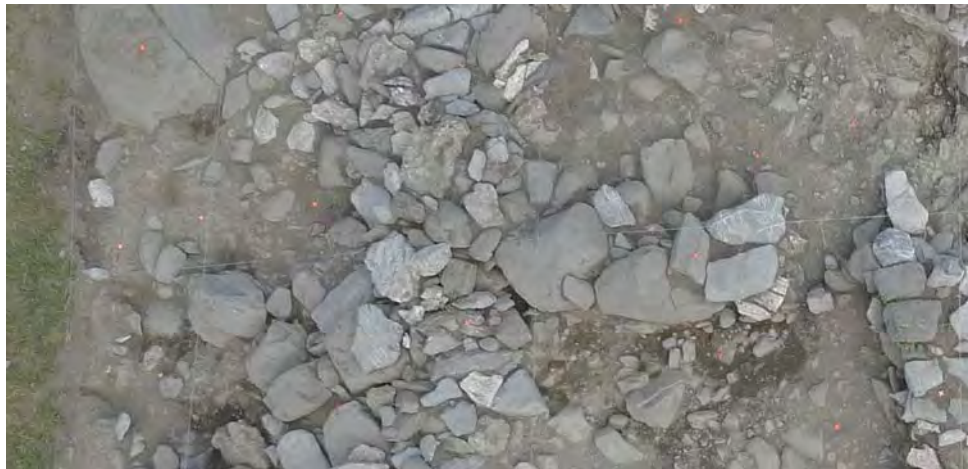
\* **Le MR 223** se développe sur 1,58 m de long et 60 cm de large et est conservé sur 2 niveaux d'assise (soit 20 cm de hauteur). Il a été édifié contre le mur nord (MR 208) par un alignement de très gros blocs (entre 70 cm et 60 cm) ; les interstices entre ces blocs sont comblés avec des pierres de plus petits modules (entre 10 cm et 15 cm). L'US 212 (le niveau d'occupation) vient buter contre les blocs constituant la première assise de ce mur sur une épaisseur de 12 cm.

MR 223 – vue zénithale

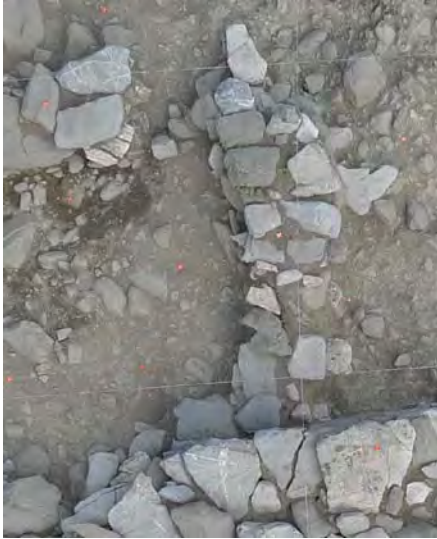
\* **Le MR 205** : Sur l'US 212 (le niveau de sol) a été édifié, dans la partie nord, à 2,16 m de l'angle nord-ouest, un mur de refend en pierre sèche : le MR 205. Il mesure 2,30 m de long et 50 cm de large. Il est conservé sur 48 cm de haut, soit 2 à 3 niveaux d'assise. Il est constitué de blocs et de dalles de calcaire de module moyen (entre 20 cm et 30 cm) posées de façon à former deux alignements sans que l'on puisse qualifier ce mur de mur à double parement. Les interstices entre les blocs et dalles ont été comblés avec des pierres de petit module (entre 5 et 15 cm). D'orientation est-ouest, il s'appuie contre le MR 232. Au premier abord, le MR 205 paraît incurvé. Or, l'impression d'incurvation n'est due qu'à son processus d'éboulement : les pierres des assises supérieures ont basculé vers le nord entraînant et faisant glisser une partie des assises inférieures. A l'origine, il était rectiligne. Ce mur a été construit sur l'US 212 et cette même unité stratigraphique vient buter contre les pierres de sa première assise.

MR 205 – vue zénithale

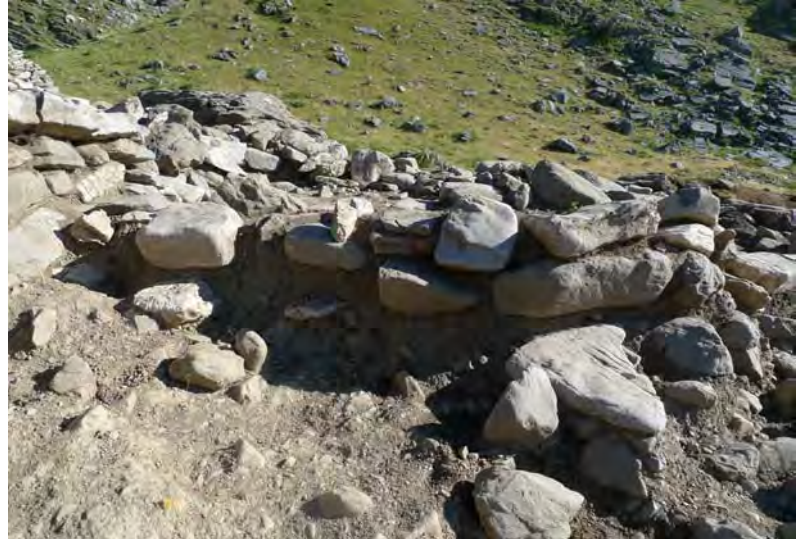
MR 205 – vue du sud

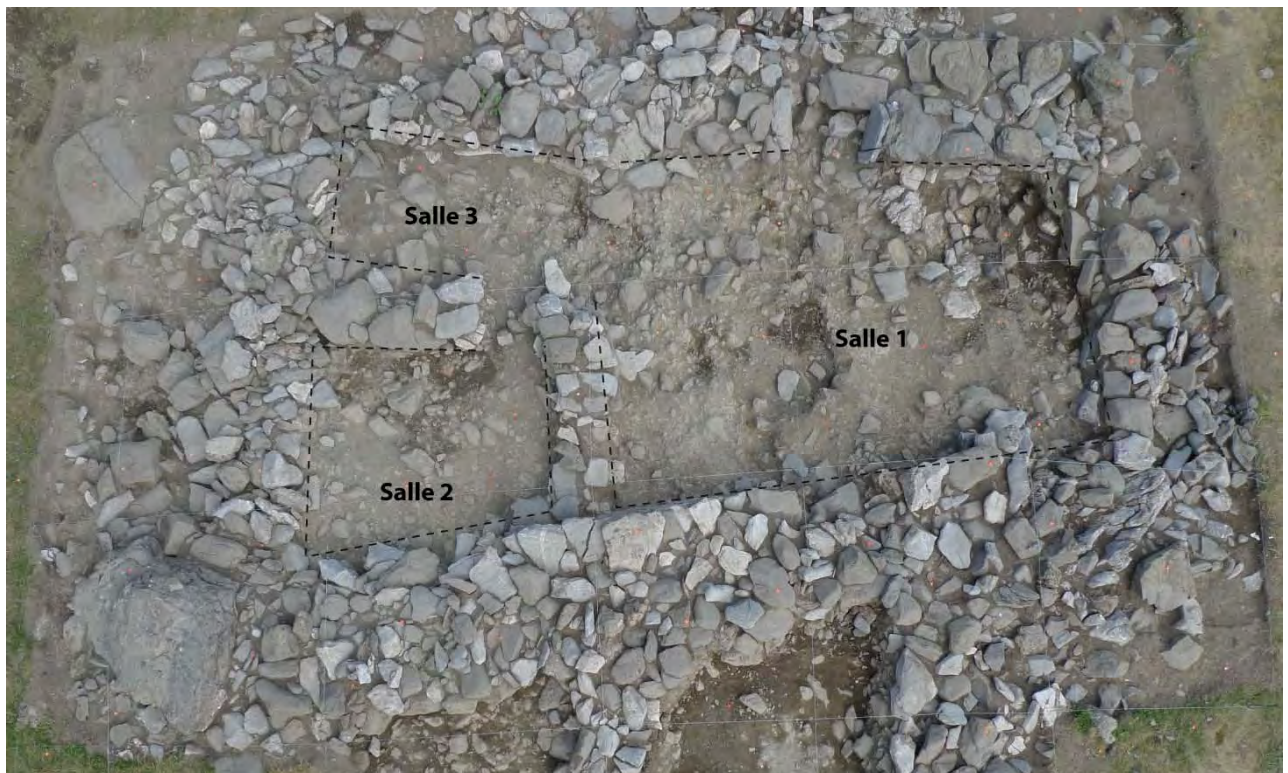
La mise en place de ces murs de refend (MR 223 et MR 205) a donc permis la création de deux salles au nord du bâtiment : une pièce de 3,90 m<sup>2</sup> au nord-ouest et une autre, de 1,95 m<sup>2</sup>, au nord-est.

Ces deux murs de refend, par leur position stratigraphique avec le niveau d'occupation ne correspondent pas au même phasage chronologique. Le MR 223 est antérieur au MR 205. Cependant, il semblerait que ces deux murs de refend aient constitué durant la dernière phase d'occupation les limites d'une salle (la salle 2) et ont donc eu un fonctionnement commun et contemporain.

Les « pièces » de la structure 85 (Phase 2)

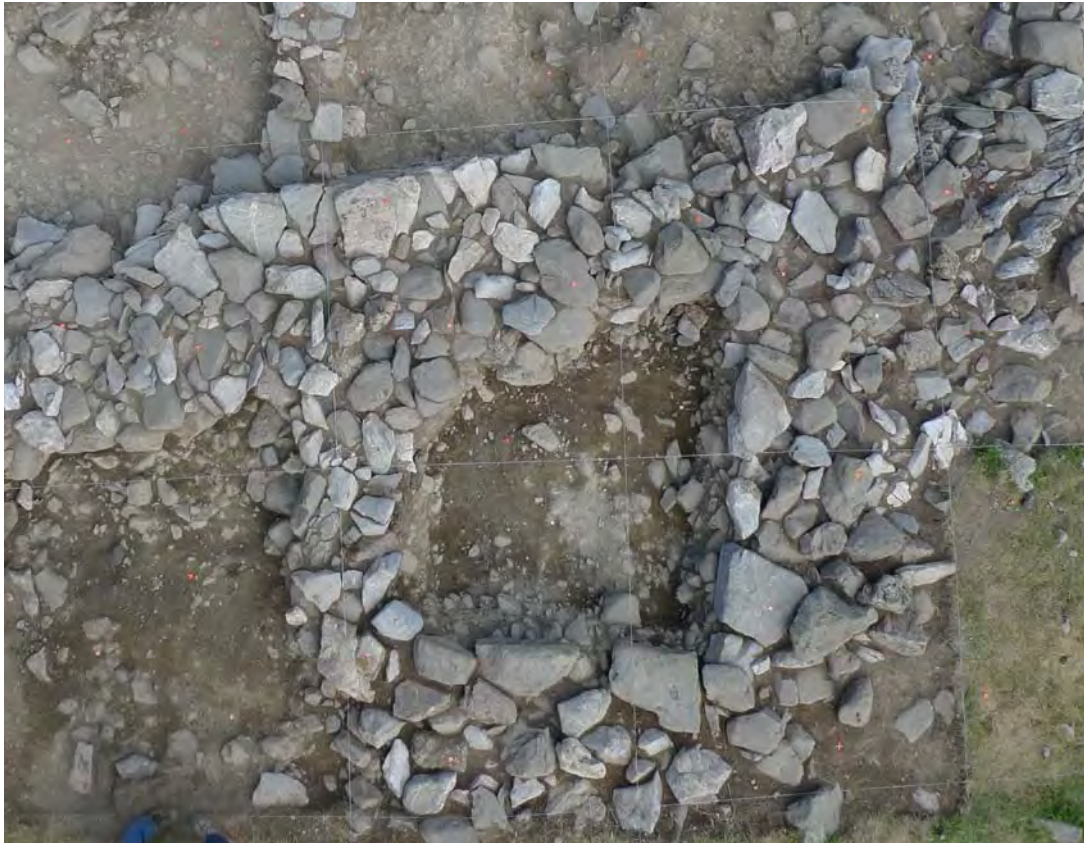
Structure 82 – fin de la fouille – 25 juillet 2010

Aucune rupture dans les murs, aucun indice clair, comme une pierre de seuil ou un pied-droit permettant la localisation de la porte de cet édifice n'a été identifié. L'arasement des murs est trop important (une seule assise conservée). De plus, la difficulté à faire la part entre les pierres du mur et les pierres éboulées ainsi que la limite de fouille trop proche du mur ouest (MR 301) sont des éléments qui ont restreint la perception de l'accès de la structure 82.

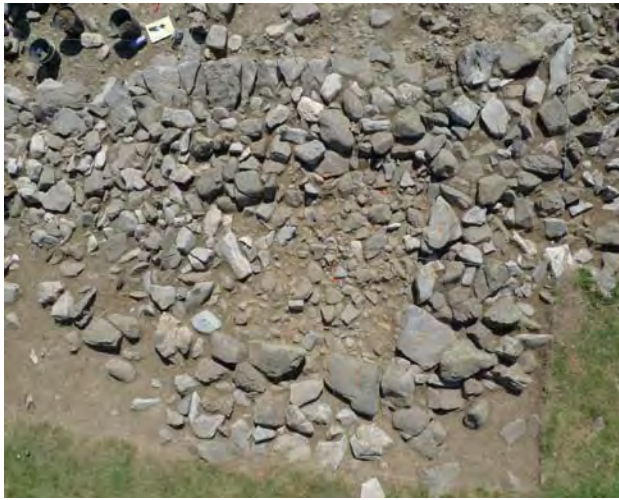
274 se prolonge légèrement au-delà de cette « ligne » de bloc et vient recouvrir l'US 276 sur 14 cm de long. (cf coupe stratigraphique).

Z sup de l'US 274 – 14 juillet 2010

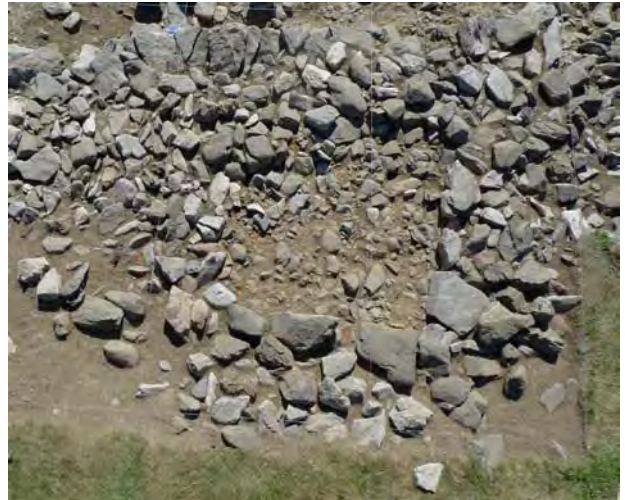
Z inf. de l'US 274 – 15 juillet 2010

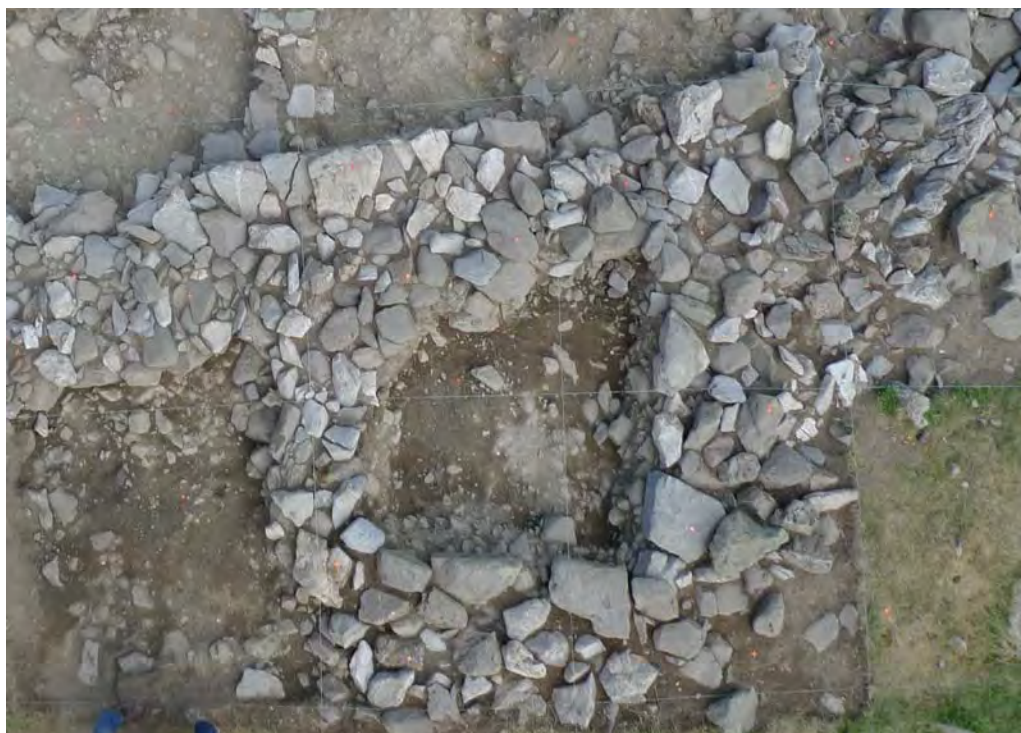
Le bâtiment 82 n'a eu qu'une seule phase d'occupation que l'on peut rapprocher de la fin de la 2<sup>ème</sup> occupation du bâtiment 85. Le bâtiment 82 fait donc partie d'une possible restructuration de l'ensemble pastoral mis en place à la fin du Haut Moyen-Age.

Structure 82 – 24 juillet 2010

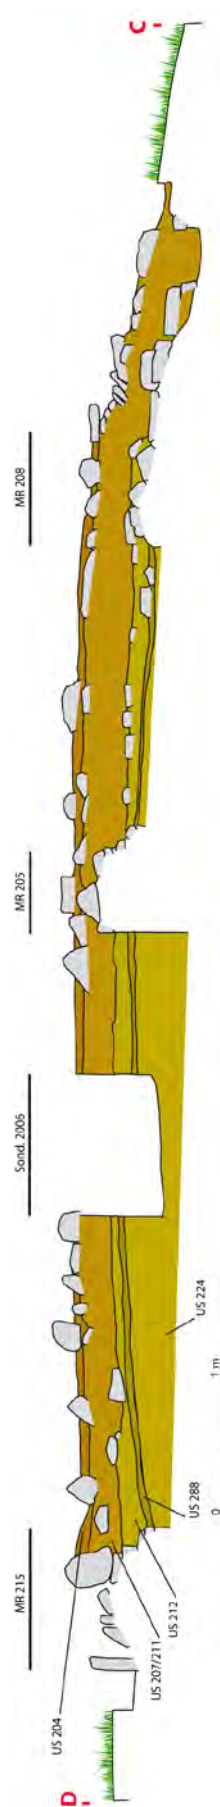
Coupe nord-sud
