# Suivi morpho-sédimentaire de la plage de Sainte-Anne-du-Portzic (communes de Brest et de Plouzané) après le rechargement en sable de mars 2011

### SUIVI MORPHO-SEDIMENTAIRE DE LA PLAGE DE SAINTE-ANNE-DU-PORTZIC (COMMUNES DE BREST ET PLOUZANE) APRES LE RECHARGEMENT EN SABLE DE MARS 2011

Juin 2012

**GEOMER – UMR LETG 6554 CNRS - Institut Universitaire Européen de la Mer**

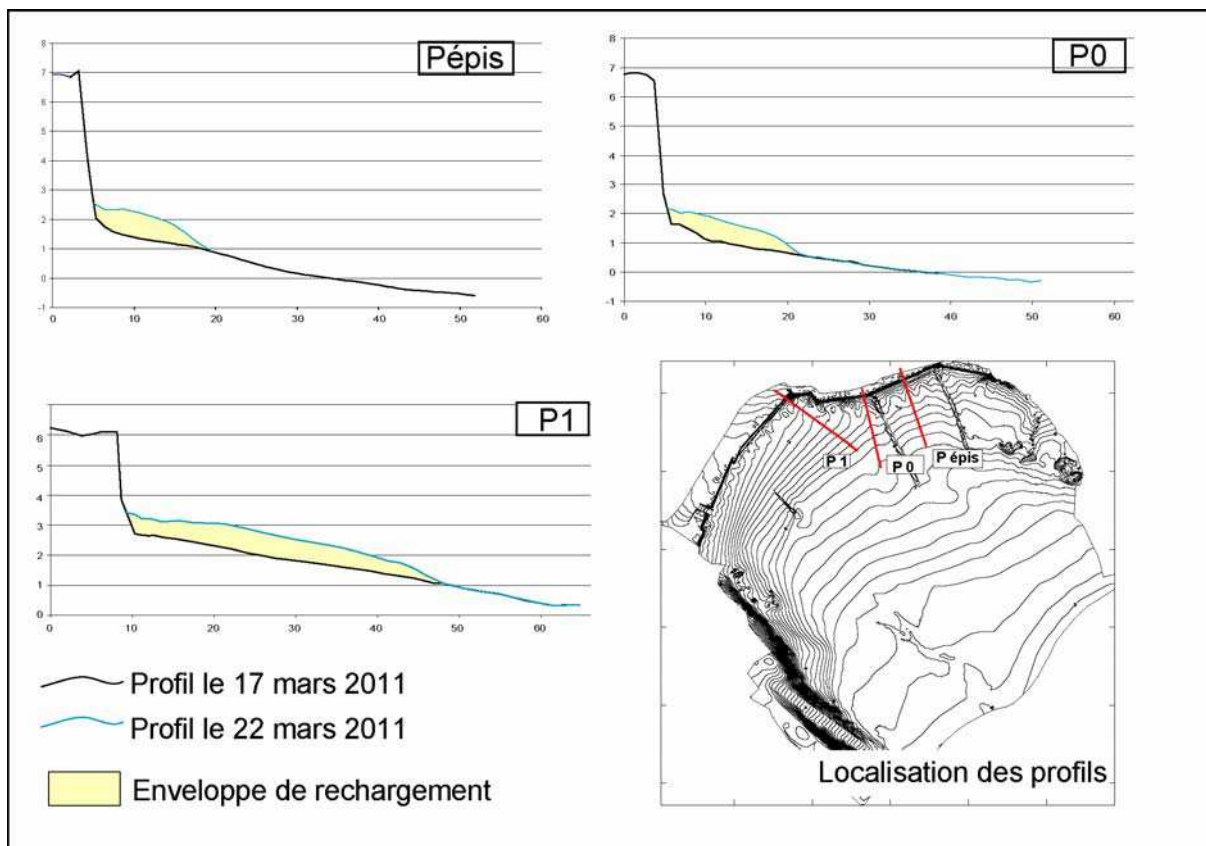
Le sable a été positionné à l'est de la plage en prévision de sa dérive ultérieure vers l'ouest. Plus de 500 m<sup>3</sup> ont été déversés à l'est de l'épi 1 dans l'optique de ré-ensabler cette partie de l'estran devenu essentiellement caillouteux au fil des années depuis la construction de la digue d'IFREMER. Le reste, environ 800 m<sup>3</sup>, a été positionné à l'est de la grande plage. Localement, l'épaisseur du rechargement atteignait 1,5 m (fig. 2). On voit sur la figure 2 que le stock rapporté n'a pas le même profil que la plage initiale. Une partie du sable a été déposée au pied du mur de la propriété située à l'est de la plage dans une position où à notre avis la réflexion des vagues allait entraîner son déplacement rapide hors du secteur de rechargement.

Figure 2 : Enveloppe de rechargement au nord de la plage de sainte Anne du Portzic le 22 mars 2011.

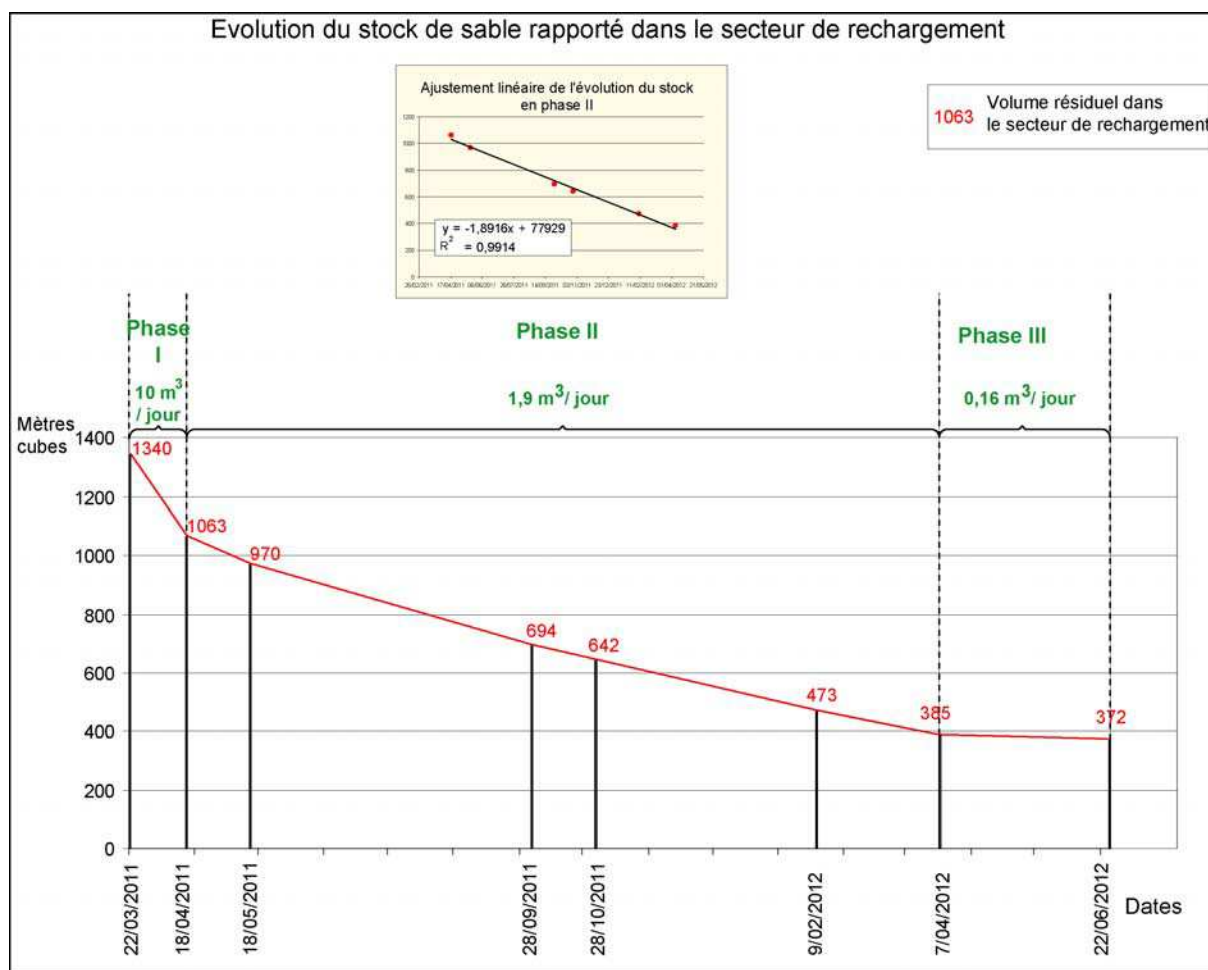
Ce remaniement s'est fait en 3 phases très nettement distinctes (tableau 2, figure 3).

- PHASE I : Lors du premier mois, 20 % du sable rapporté a été exporté hors du secteur rechargé, à raison de 10 m<sup>3</sup> par jour

- PHASE II : Lors des 12 mois suivants, le transfert de sable hors du secteur rechargé a continué mais à un rythme beaucoup moins rapide mais extrêmement régulier (1,9 m<sup>3</sup> par jour).
- PHASE III : Lors des 3 derniers mois (d'avril à juin 2012) les transferts ont considérablement diminué (0,16 m<sup>3</sup> par jour) et le stock sédimentaire est en position d'équilibre par rapport aux conditions hydrodynamiques locales

Figure 3 : Evolution du stock de sable rapporté dans le secteur de rechargement

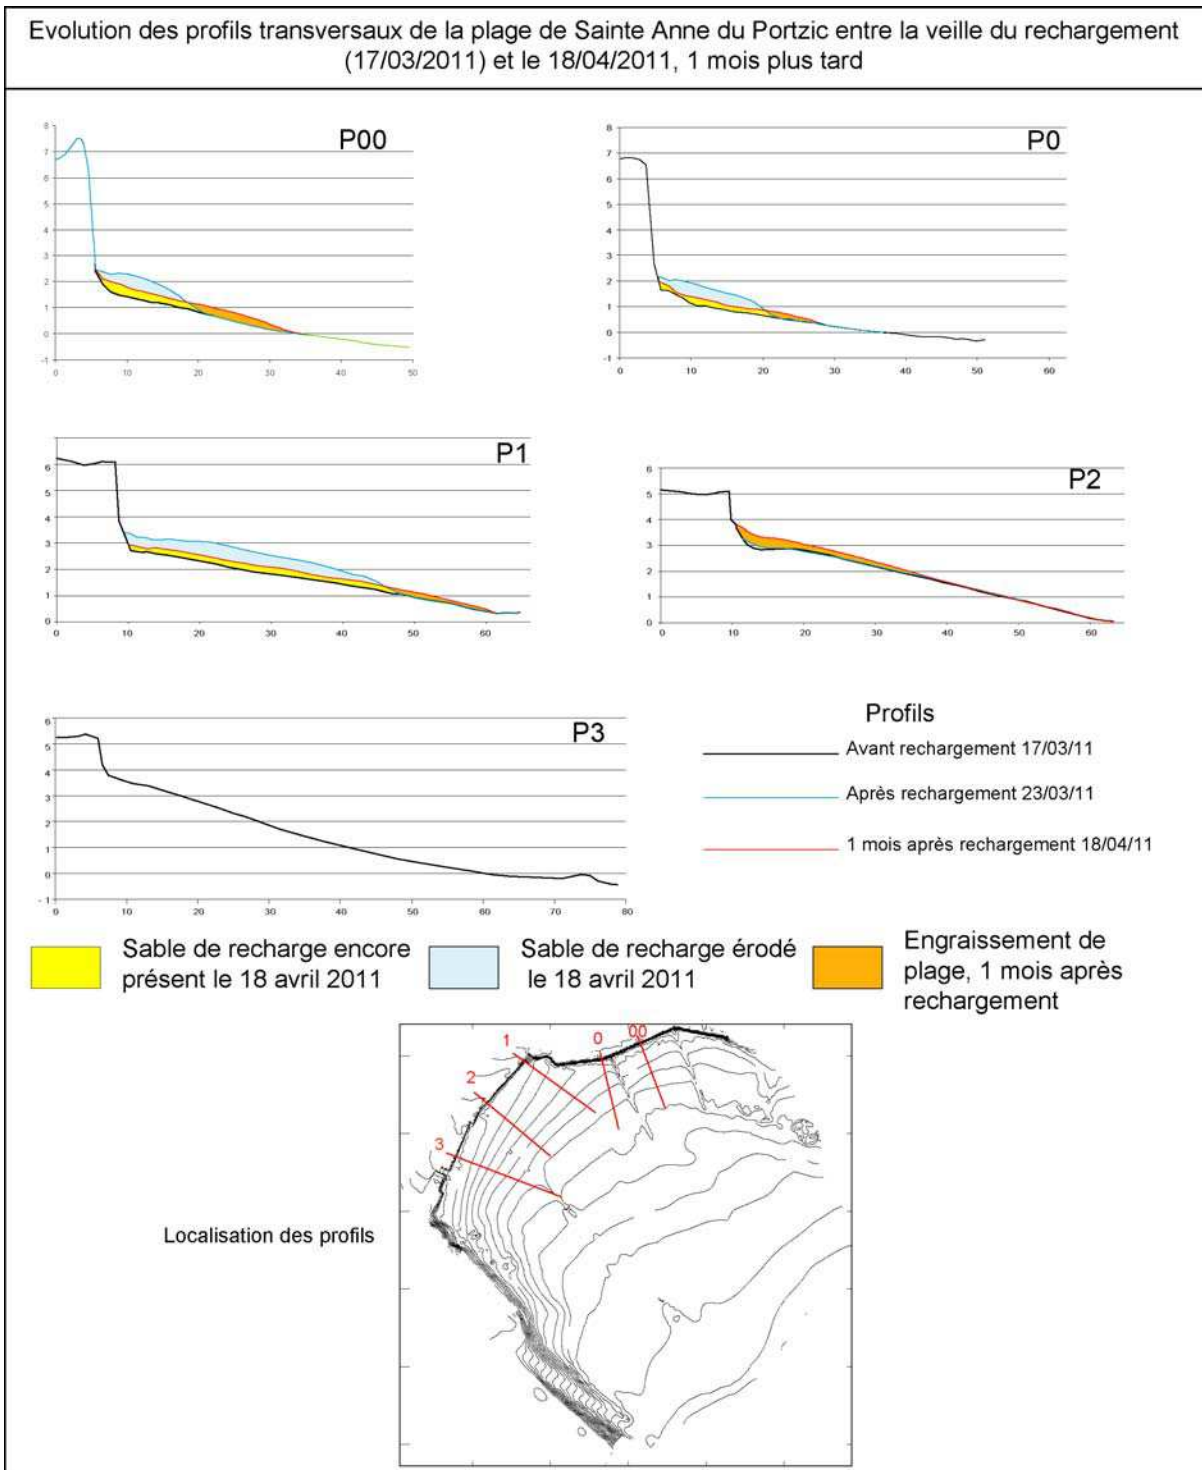
(ii) Parallèlement, environ 30 m<sup>3</sup> du sable rajouté à l'est de l'épi principal l'ont franchi et sont passés sur la grande plage. Une grande partie de ce qui avait été déposé au nord de cette dernière entre l'escalier est et le premier épi a été très rapidement transféré vers l'ouest ; On note ainsi un engraissement de 50 cm en haut du milieu de la grande plage (Profil 2, fig. 5). Toutefois ce transfert n'a pas encore atteint l'ouest de la plage où les changements sont imperceptibles (Profil 3, fig. 5).

Figure 5 : Evolution des profils transversaux sur la plage de Sainte Anne du Portzic dans le mois suivant le rechargement

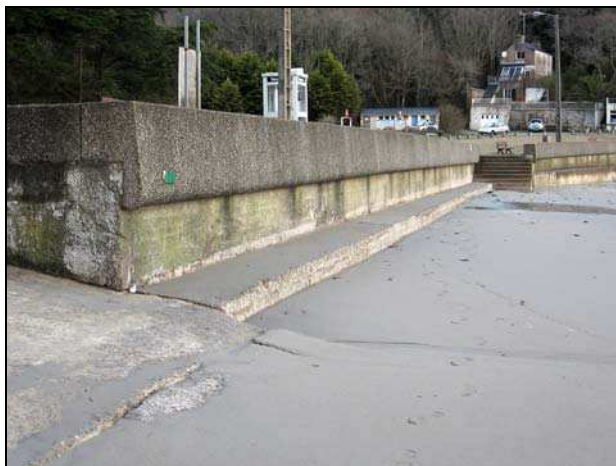
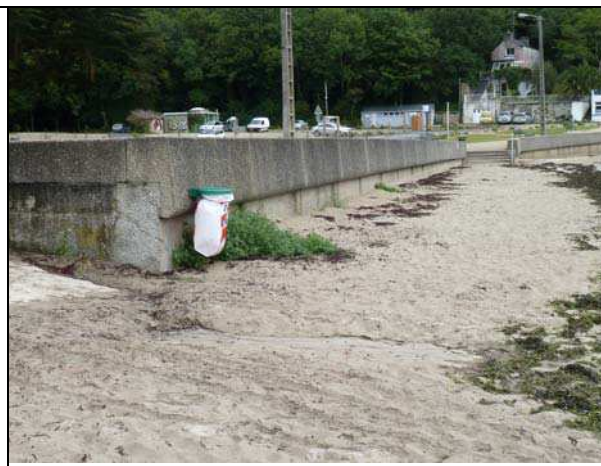
- L'essentiel du sable a migré vers le centre de la grande plage où l'engraissement dépasse 40 cm sur plusieurs centaines de m<sup>2</sup> et atteint localement 70 cm et plus (photos 1, 2).

*Photo 1 : Centre de la grande plage en 2008*

*Photo 2 : Centre de la grande plage le 5 juillet 2012*

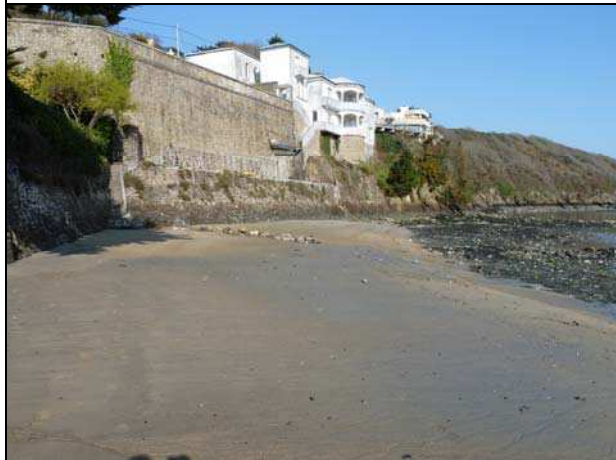
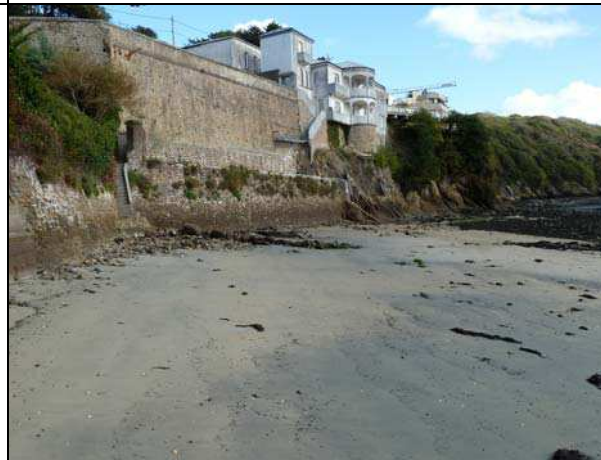
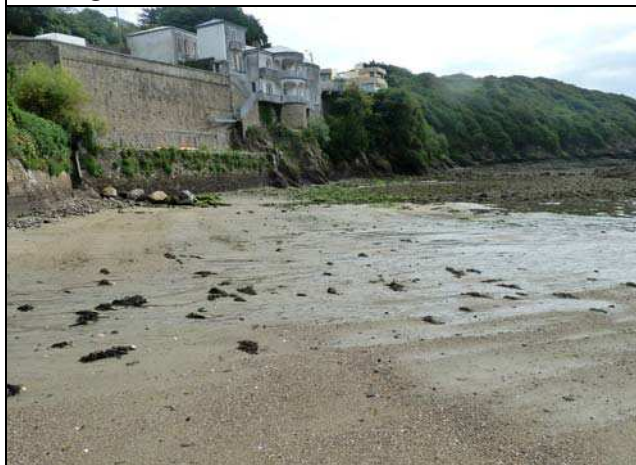
- Dans le secteur de rechargement il ne reste qu'environ 350 m<sup>3</sup> de sable soit 1/4 de ce qui avait été déposé. Le gain est nul à l'est de l'épi 2 qui ne sert strictement à rien, il est par contre notable entre les deux épis où la plage est à la fois plus étalée vers le bas et plus épaisse de 10 à 30 cm (photos 3, 4, 5)

*Photo 3 : La plage à l'est de l'épi n° 1 le lendemain du rechargement, le 23 mars 2012*

*Photo 4 : La plage à l'est de l'épi n° 1 le 28 octobre 2011*

*Photo 5 : La plage à l'est de l'épi n° 1 le 5 juillet 2012. Noter que par rapport au 23 mars 2011, le sable s'est nettement étalé vers le bas et qu'il ne reste presque rien du rechargement à l'est de l'épi n° 2*

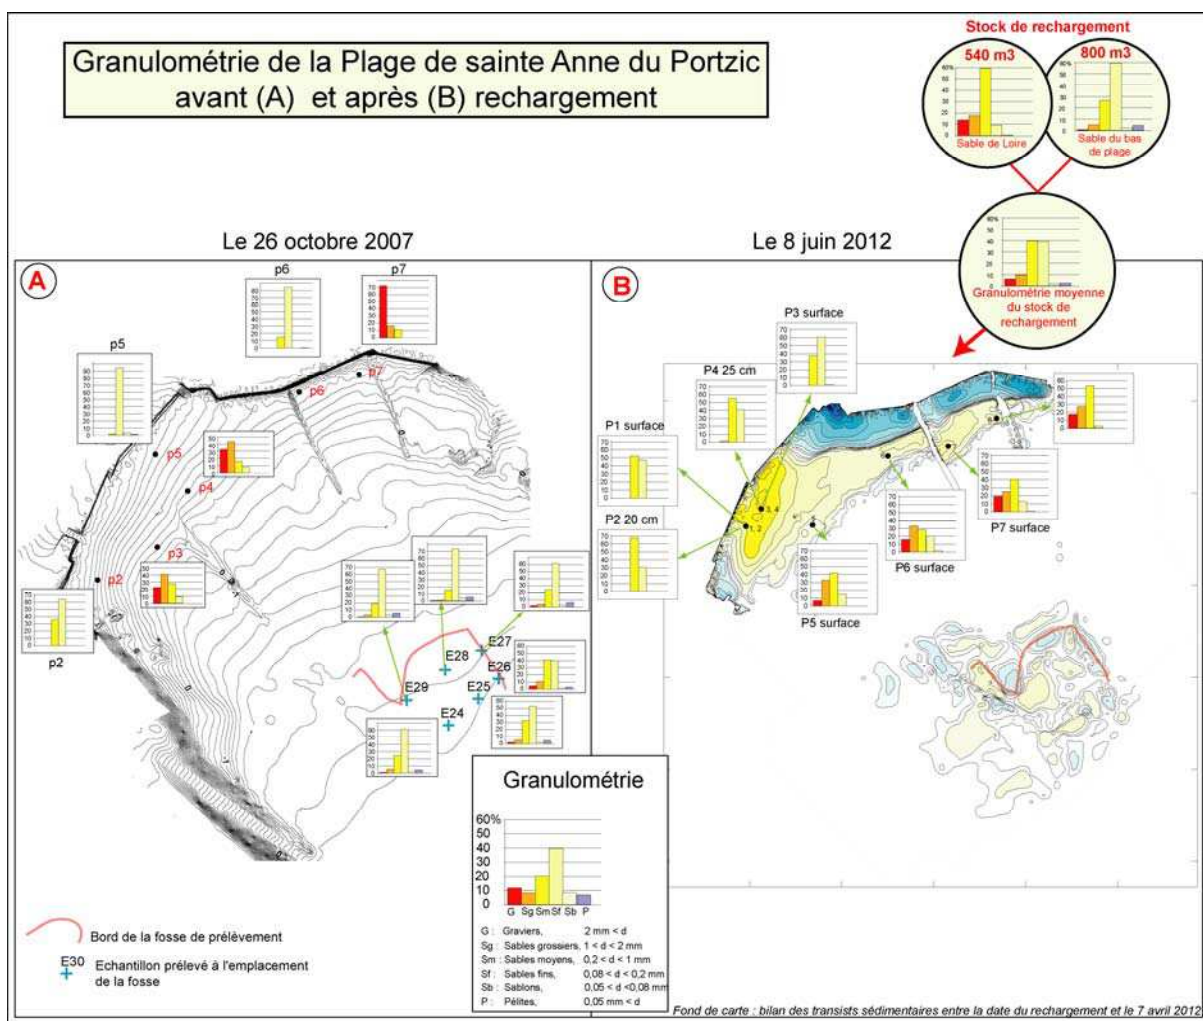
Avant l'opération de rechargement, la granulométrie du sable de la plage variait selon les portions considérées. Le haut d'estran (fig. 10 A, échantillons 2, 5, 6) était presque exclusivement constitué de sable fin (65 à 95 %), sauf à l'extrême est où ne subsistait qu'un film de graviers qui n'avait pas été entraîné par la dérive littorale (fig. 10 A, échantillon 7). Le milieu de l'estran était recouvert d'un mélange contenant 60 à 70 % de graviers et sables grossiers (fig. 10 A, échantillons 3 et 4)

Entre mars 2011 et juin 2012 ce stock, on l'a vu, a migré à la fois vers l'ouest et vers la partie médiane de la plage. La figure 10 B caractérise la granulométrie de la plage en juin 2012. On voit que :

- Les pélites (vases) apportées avec le sable de la fosse ont été évacuées par lavage naturel du sable lors de son étalement par les vagues.
- Ce sont presque exclusivement les sables moyens et fins qui ont migré à la fois vers l'ouest et le haut de plage. Les échantillons prélevés à ce niveau montrent que c'est le cas en surface (Fig. 10 B, échantillons 1, 3), mais aussi en profondeur (Fig. 10 B, échantillons 2, 4).
- Les sables grossiers et graviers ainsi qu'une partie du sable moyen se sont eux étalés vers le milieu de l'estran exclusivement et constituent 40 % du stock qui est resté à l'est de l'épi n° 1.

Figure 10 : Comparaison de la granulométrie de la plage avant et après rechargement

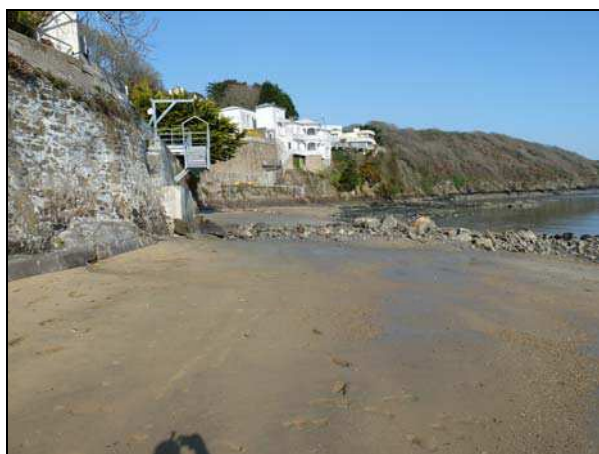
Le sable qui a été déposé à l'est de l'épi n° 1 aurait pu s'y maintenir plus efficacement si l'épi lui-même avait été plus efficace. En effet cet épi a été éventré lors du rechargement pour permettre l'accès à l'est de la plage, puis ensuite redressé et reprofilé de manière tout à fait anarchique (Photo n° 6). Dans les jours et les semaines qui ont immédiatement suivi les travaux une quantité importante de sable est passée sur la grande plage par les brèches et seuils surbaissés de l'édifice.

*Photo n° 6 : L'épi n° 1 le 23 mars 2011 juste après rechargement. Noter les brèches, le fait qu'une partie de l'épi est posée sur du sable et donc appelé à se tasser.*

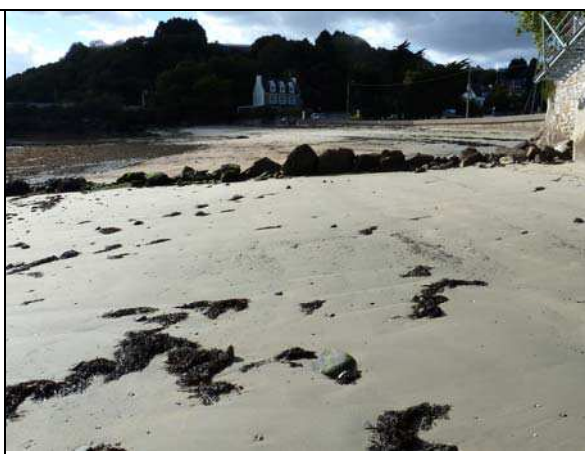
Quelques blocs ont été repositionnés par la suite, mais ils étaient toujours séparés par des brèches importantes que les habitants du lieu ont tenté de colmater. Cette opération complémentaire n'a toutefois pas empêché le passage du sable étant donné l'irrégularité de la côte d'arase de l'ouvrage (photo n° 7).

*Photo n° 7 : L'épi n° 1 le 28 octobre 2011. Noter les seuils, l'irrégularité de la cote d'arase. De plus l'angle de la photo masque une partie des défauts de ce type.*

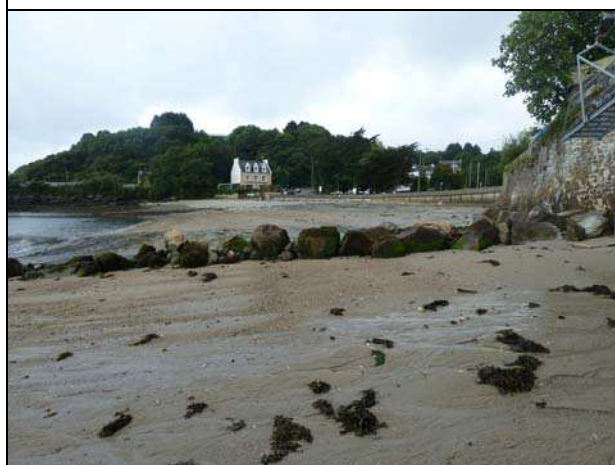
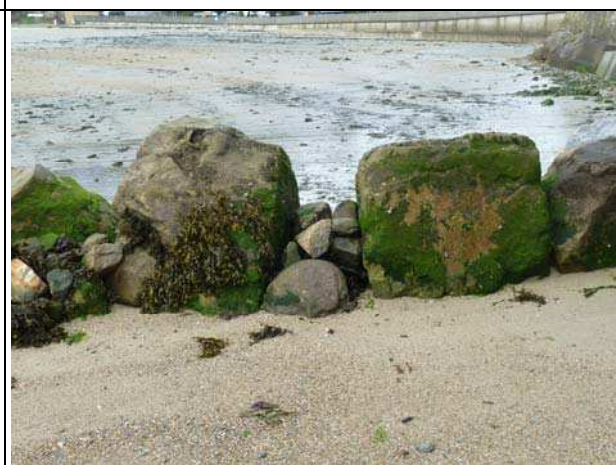
Au cours du printemps 2012, 4 ou 5 très gros blocs ont été ajoutés dans la partie supérieure de l'épi, mais encore une fois de manière totalement désordonnée (photo 8), et encore une fois les habitants du lieu ont tenté de colmater les brèches avec des blocs plus petits récoltés çà et là sur la plage (photo n° 9).

*Photo n° 8 : ajout de blocs sur l'épi n° 1 au printemps 2012*

*Photo n° 9 : colmatage des brèches entre les blocs rajoutés*

L'apport de ces blocs était totalement inutile car quelques roches saillantes n'empêchent en rien le passage du sable dû par la dérive, si des seuils persistent entre elles. Il aurait été préférable de reprofiler l'épi à l'aide du matériel disponible sur place (Figure 11).

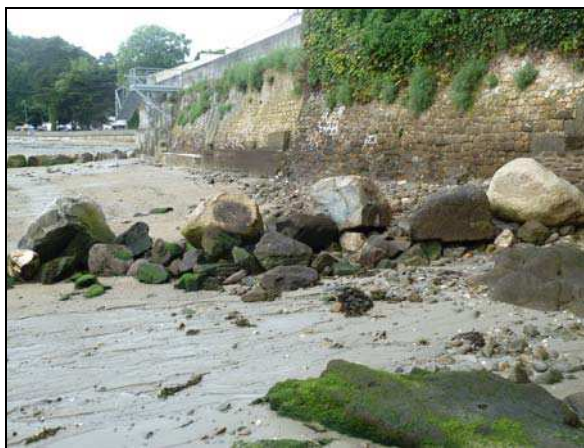
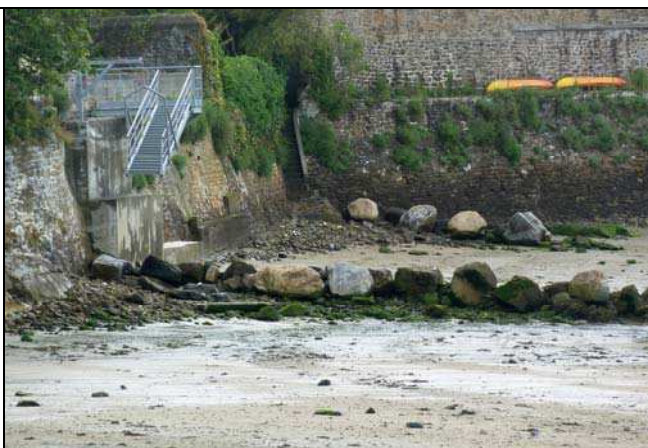
4 très gros blocs ont aussi été ajoutés dans la partie haute de l'épi n° 2 de manière encore plus inutile car presque tout le sable rapporté avait déjà disparu dans ce secteur, et qu'en plus les seuils entre eux ne sont pas des seuils mais des gouffres. Par contre ils contribuent fortement à enlaidir cette partie de la plage (Photo 10). L'épi n° 2 n'ayant de toutes façons guère d'utilité, il pourrait être enlevé, ou du moins débarrassé de ces 4 blocs.

Photo n° 10: ajout inutile de blocs disjoints sur l'épi n° 2 au printemps 2012

Photo n° 11: amélioration de la qualité paysagère par l'ajout de blocs au printemps 2012
