Comment vieillissent les géofiltres ? Auscultation du dispositif expérimental de Roissard

Y.H. Faure, P. Mériaux, G. Veylon, M. Barthe, M. Verstaevel, C. Bertrand

Les risques liés au vieillissement des géotextiles-filtres utilisés dans les ouvrages de drainage sont un enjeu majeur pour l'ingénierie des glissements de terrain et des ouvrages hydrauliques. Le projet DrainAgeing vise à mieux comprendre les phénomènes de vieillissement par colmatage de ces matériaux afin de mieux les prévenir et de formuler des recommandations pour les concepteurs et gestionnaires d'ouvrages.

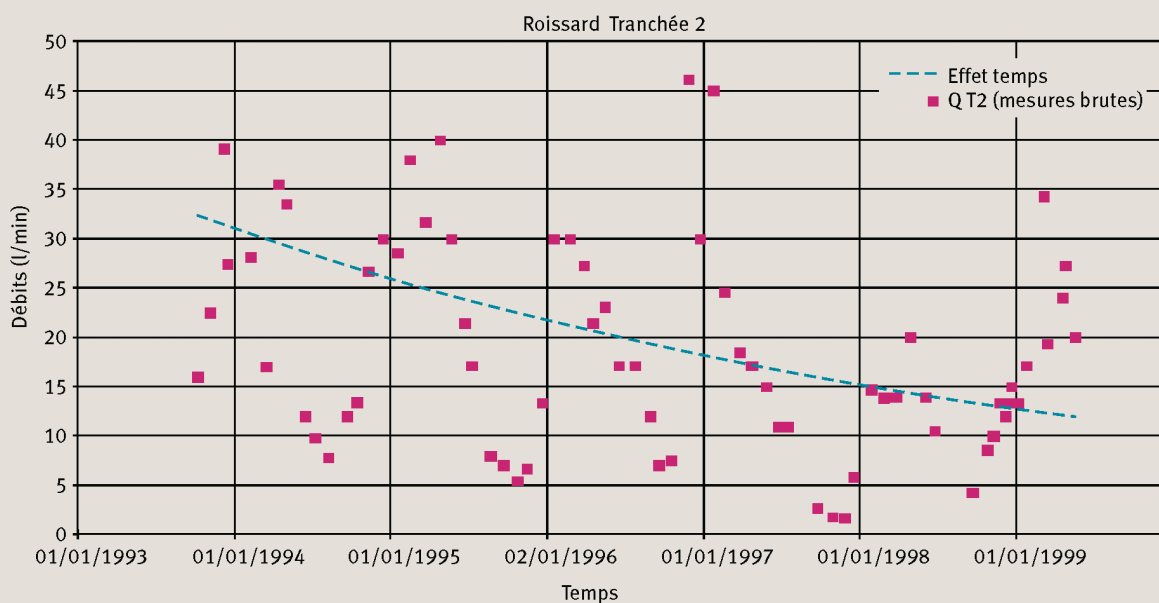
4 Illustration par SURVEY de la diminution avec le temps du débit de la tranchée T2 (de l'ordre de 20 l/min en six ans).

L'analyse à conditions constantes SURVEY montre que la tranchée 2, se singularisant parmi les six tranchées étudiées, présente une forte dérive négative des mesures avec le temps (figure 4), ce qui pourrait résulter de son colmatage.

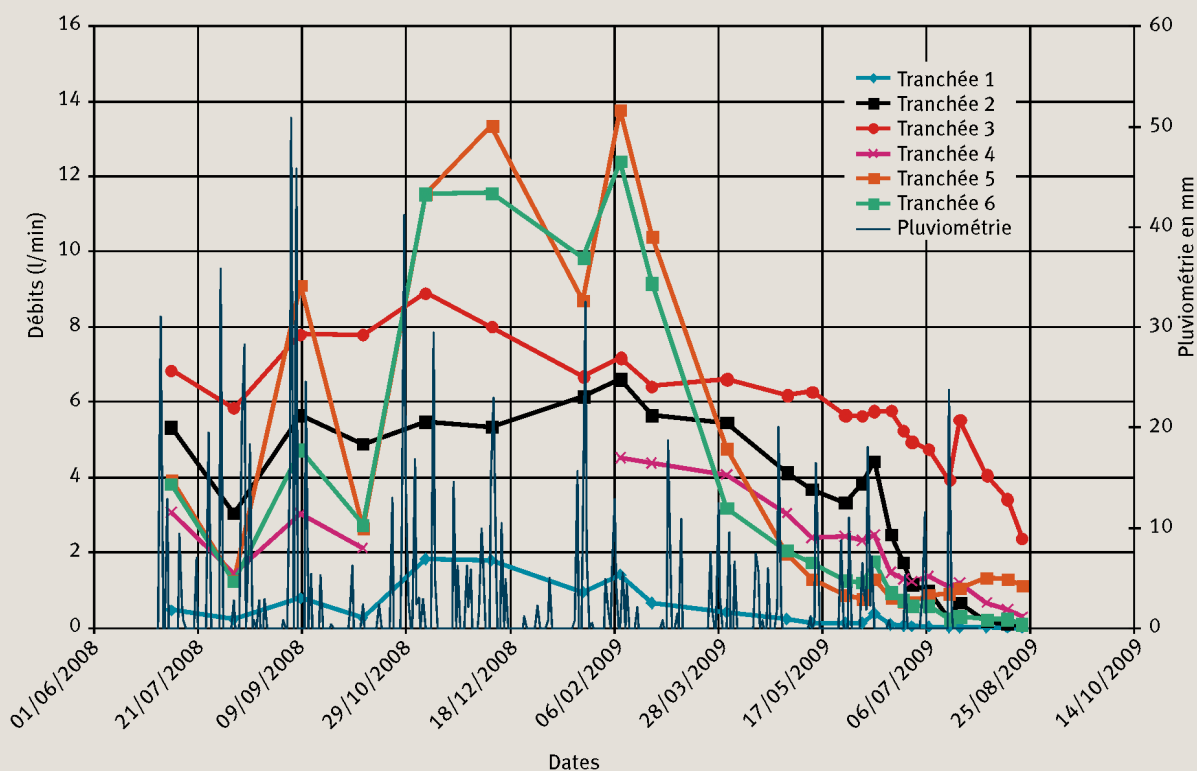
5 Débits des tranchées et pluviométrie journalière, sur la période juin 2008 à août 2009 (Verstaevel *et al.*, 2010).

- les débits de drainage atteignent classiquement leur maxima en période hivernale (avec, pour l'hiver 2008-2009, une plus forte réaction des tranchées T5 et T6) et les sols semblent s'être plus asséchés lors de l'été 2009 qu'en été 2008 (figure 5) ;

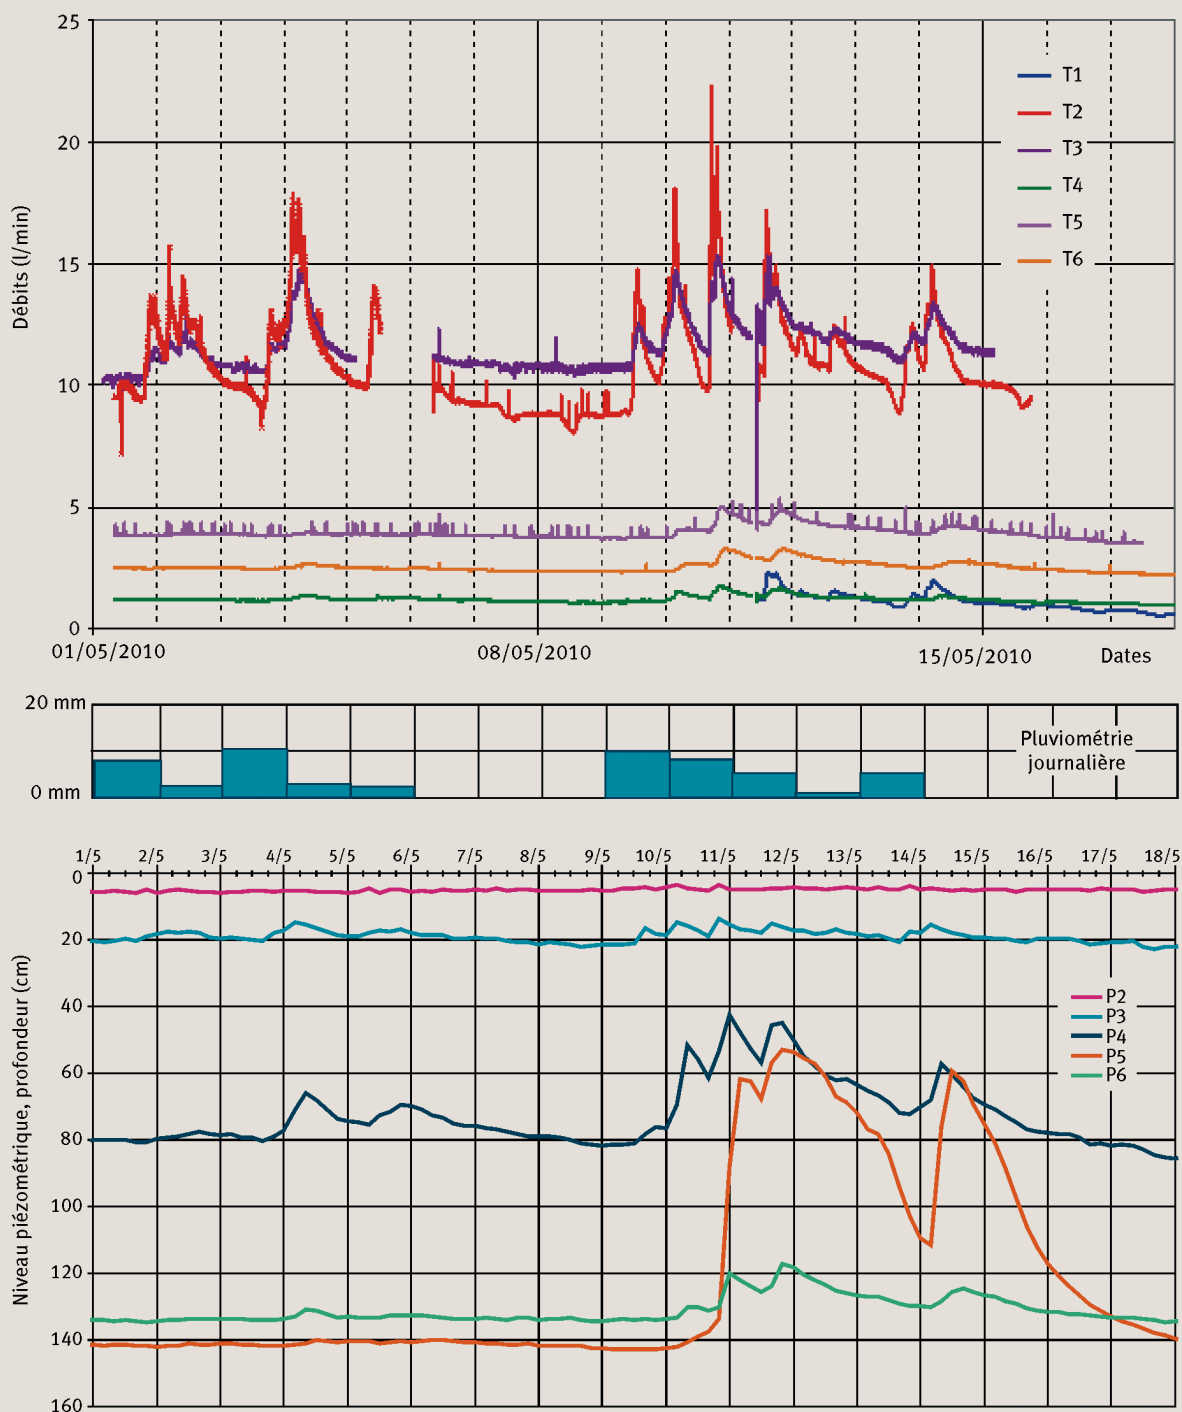
6 Variation infra-journalière des débits des tranchées (en haut) et des niveaux piézométriques relevés dans les piézomètres « référents » (en bas), en fonction de la pluviométrie journalière – période du 1^{er} mai au 17 mai 2010. Effets « retard » et variations infra-journalières.

Leur fonctionnement est perfectible, mais l'acquisition de données à l'échelle de temps inférieure à la journée apporte des informations intéressantes (figure 6) : on observe un effet retard par rapport à la pluie journalière et clairement des variations de débit pendant la journée, comportements évidemment jamais constatés auparavant.

Les niveaux piézométriques sont enregistrés toutes les quatre heures et le système a donné toute satisfaction. Les relevés mettent en évidence des comportements nettement différents suivant les tranchées, certaines montrant aussi des fluctuations à la journée avec un effet retard par rapport à la pluie (figure 6).

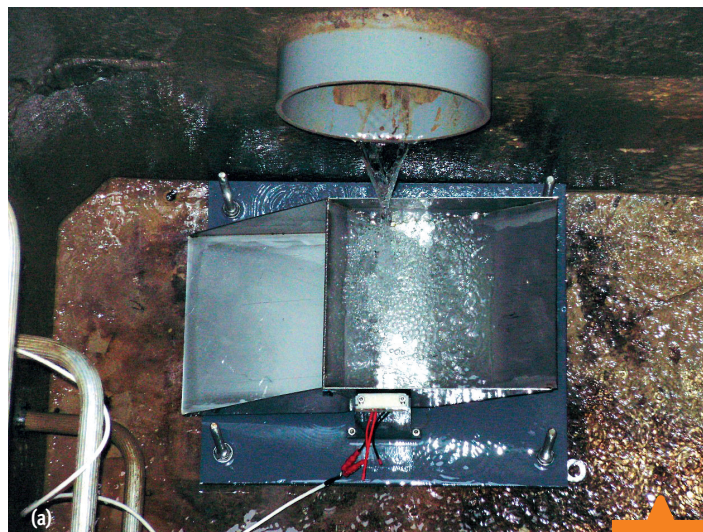
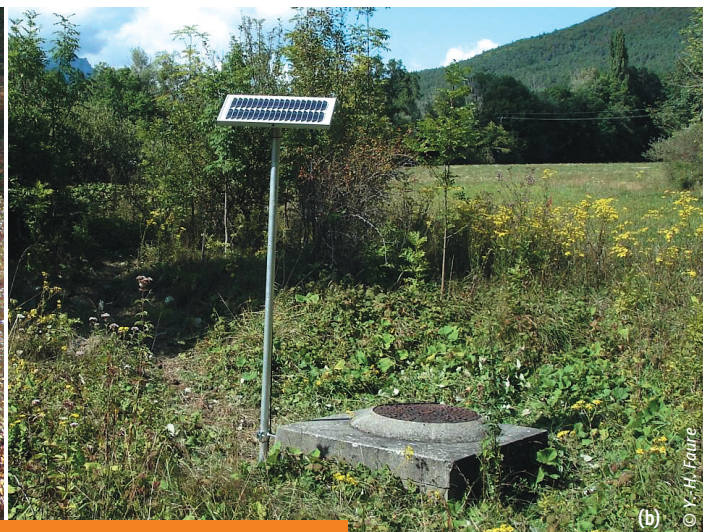
1 Regard 1 : débitmètre à auget mis en place (a) et panneau solaire extérieur (b).

Le LTHE a conçu et réalisé des débitmètres à augets adaptés à la gamme des débits précédemment mesurés sur le site (photo 1a). Le principe est basé sur le comptage des basculements des augets lorsqu'ils sont remplis. Des panneaux solaires ont été mis en place pour recharger les batteries qui alimentent le système (photo 1b).

► Réalisés à l'automne 2009, les six débitmètres ont été testés au laboratoire et descendus dans les regards en mars 2010. Les principales difficultés rencontrées ont été les suivantes :

- mise en œuvre dans des conditions difficiles : espace exigus, arrivées d'eau continues, hauteurs sous drain limitées, ajustement horizontal des platines supports ;
- chocs répétés et vibrations fortes sur les différentes parties (soudures, articulations, fixations) ;
- fréquences de basculements élevées lors des gros débits qui réduisent la durée de l'acquisition.
