Rapport sur le suivi morphosédimentaire du sillon de Talbert pour l'année 2012

**SUIVI TOPO-MORPHOLOGIQUE DU SILLON DE TALBERT
(COMMUNE DE PLEUBIAN – PÉRIODE 2011-2012)**

COMMUNE DE PLEUBIAN (COTES D'ARMOR) ET CONSERVATOIRE DE L'ESPACE LITTORAL ET DES RIVAGES LACUSTRES

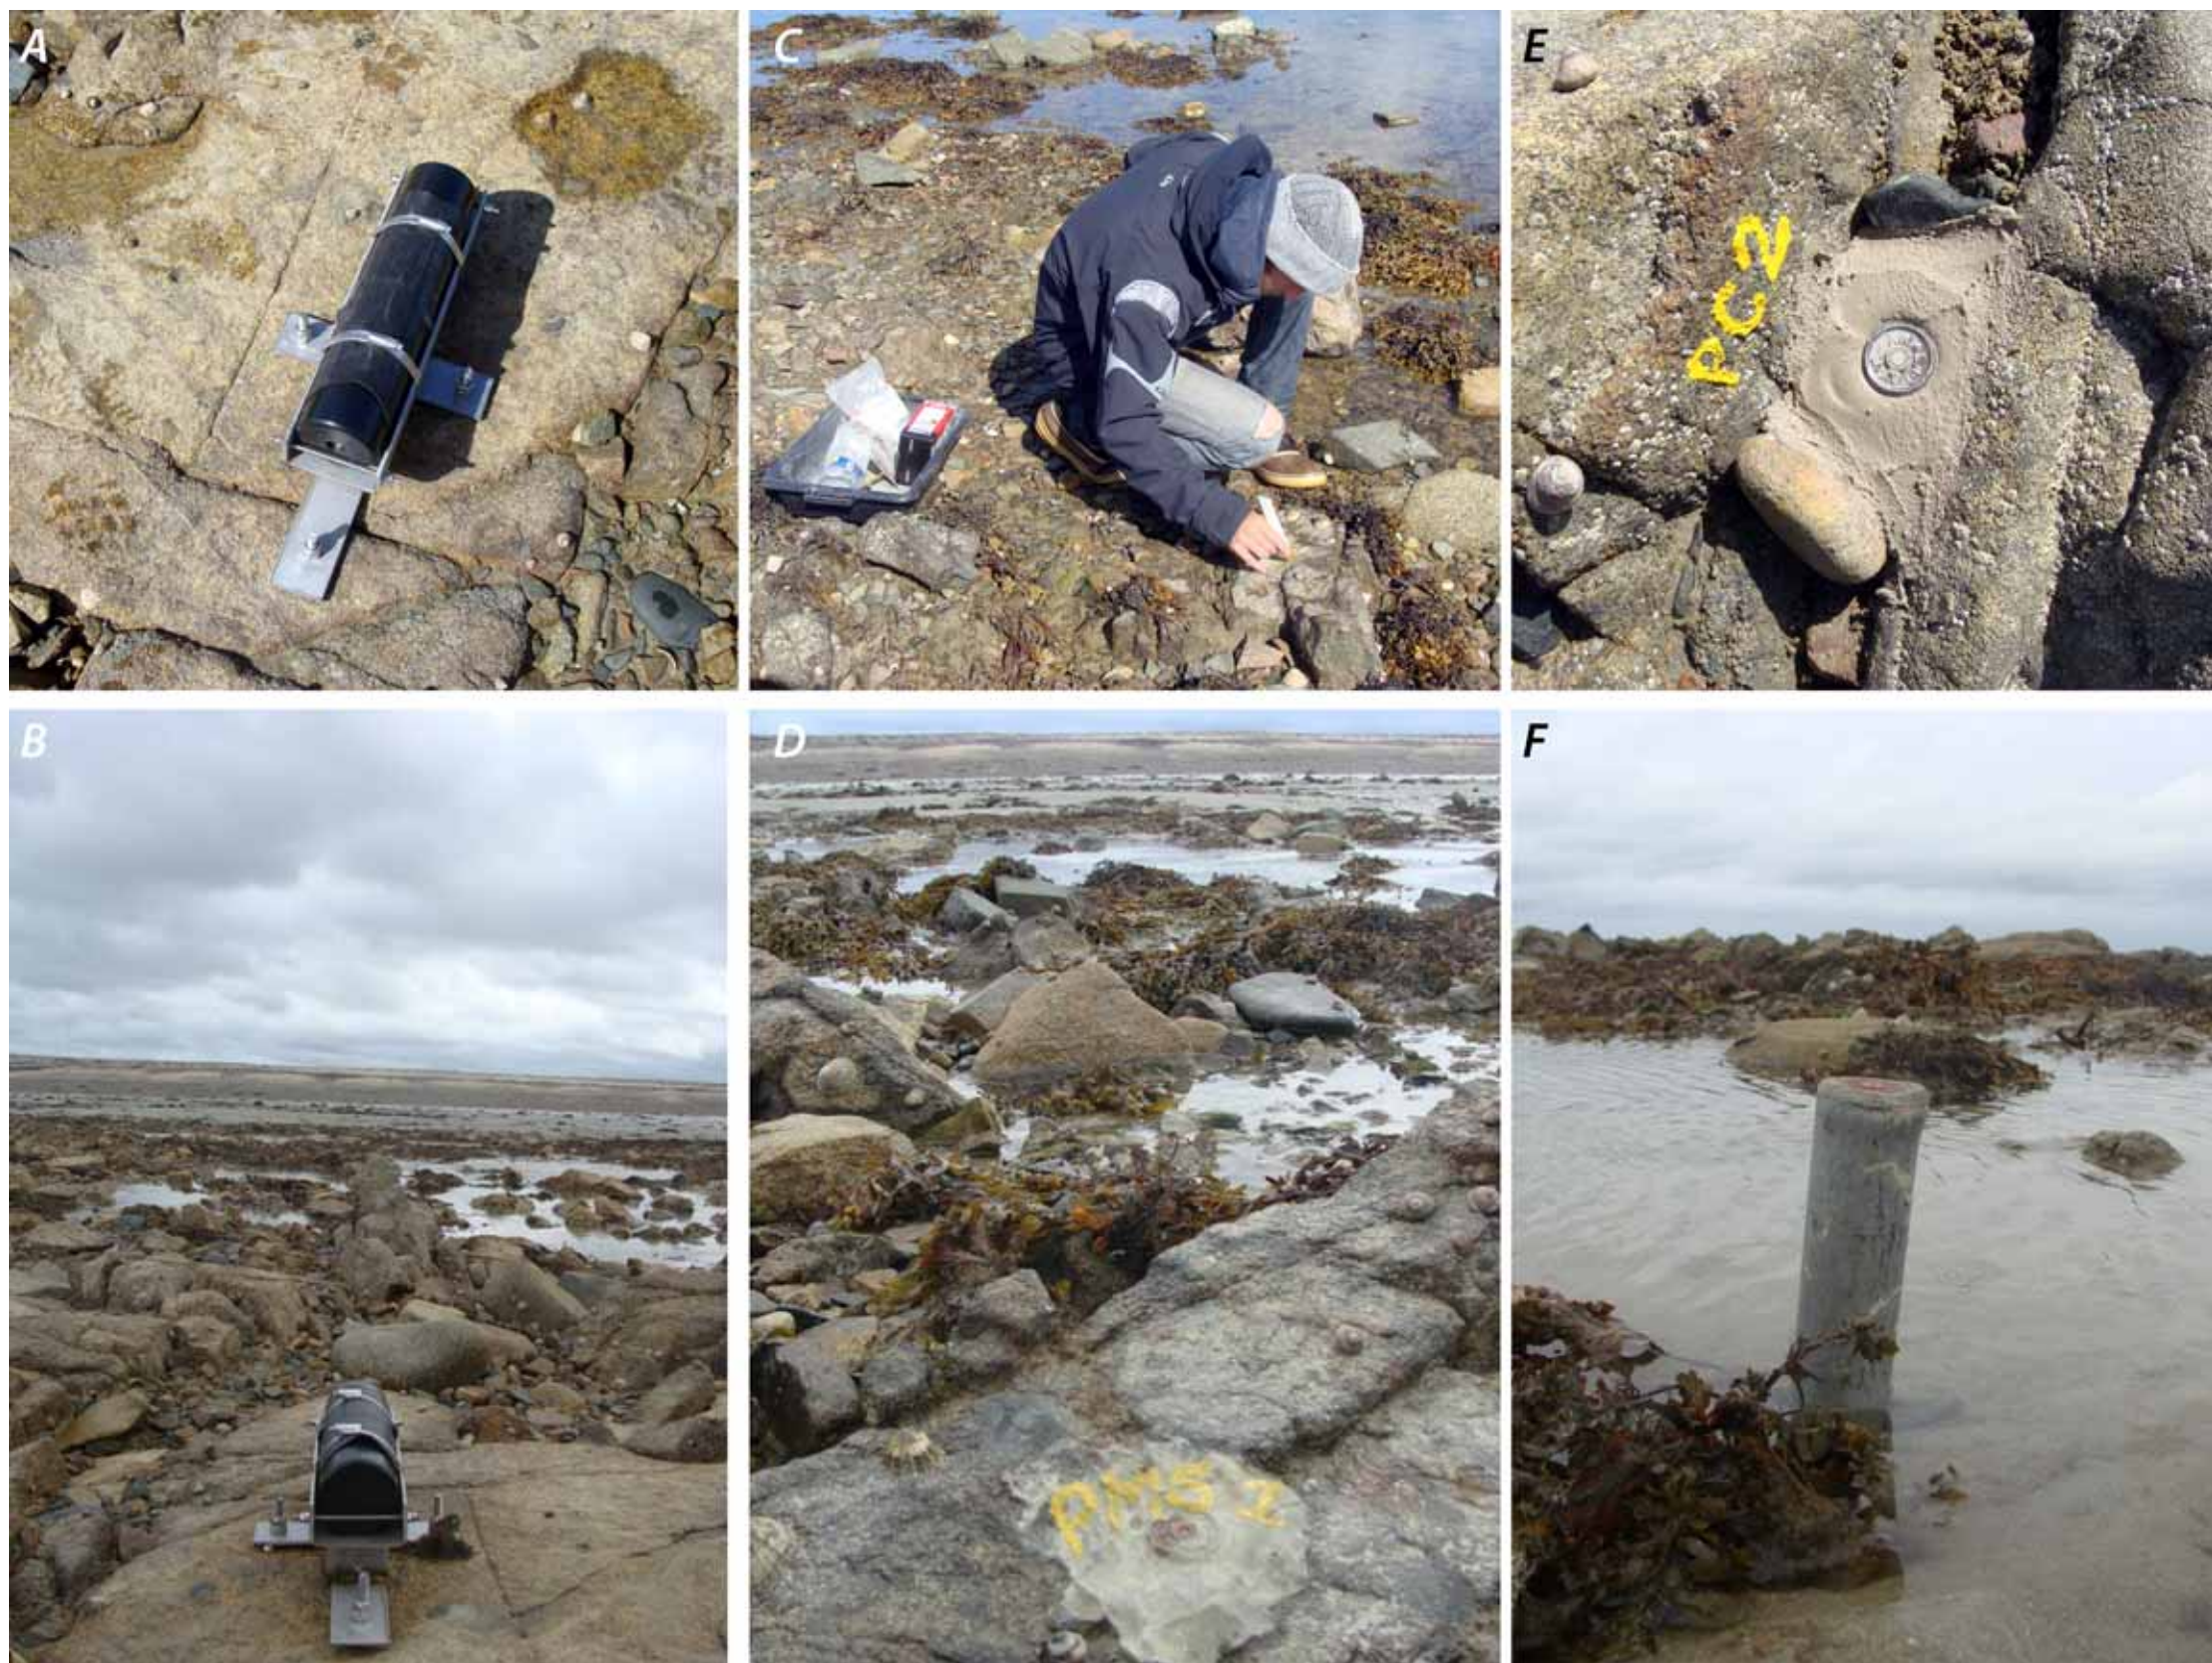
Figure 10 : A et B. Capteur de pression sur son socle inox installé sur le platier rocheux. C. Installation des repères topographiques. D et E. Clous topographiques matérialisant les points de calage PC2 et PMS1. F. Piquet en acier implanté sur l'estran pour fixer l'alignement des profils.

Au mois de septembre 2012, deux capteurs de pression ont été positionnés dans la zone de balancement des marées, en avant du Sillon de Talbert (fig.9). Séparés l'un de l'autre par une distance d'environ 800 m, ces capteurs de pression se présentent sous la forme de petits cylindres de 3,5 cm de diamètres sur 15 cm de long (fig.10A), et ont été placés sur un support en inox, lui-même fixé par une visserie inox dans le platier rocheux. Pour ce faire, une série de 4 trous de 10 cm de profondeur maximale a été percée dans le platier rocheux.

Pour s'assurer que toutes les mesures soient réalisées dans des conditions identiques, un ensemble de repères topographiques a été installé (fig.9B, 9C, 10B). Pour chaque profil, deux tubes en acier de 50 cm de long ont été implantés sur l'estran et donne l'axe des transects. Deux clous topographiques ont été scellés dans le platier rocheux pour fixer l'emplacement de la station de mesure tachéométrique. Enfin, plusieurs clous topographiques (appelés « points de calage ») ont également été installés à proximité et sont relevés à chaque campagne de mesure pour raccorder toutes les données dans le même référentiel altitudinal et géographique (fig.10C).
