## Rapport sur le suivi morphosédimentaire du sillon de Talbert pour l'année 2012

# Rapport sur le suivi morpho- sédimentaire du sillon de Talbert pour l'année 2012

**SUIVI TOPO-MORPHOLOGIQUE DU SILLON DE TALBERT  
(COMMUNE DE PLEUBIAN – PÉRIODE 2011-2012)**

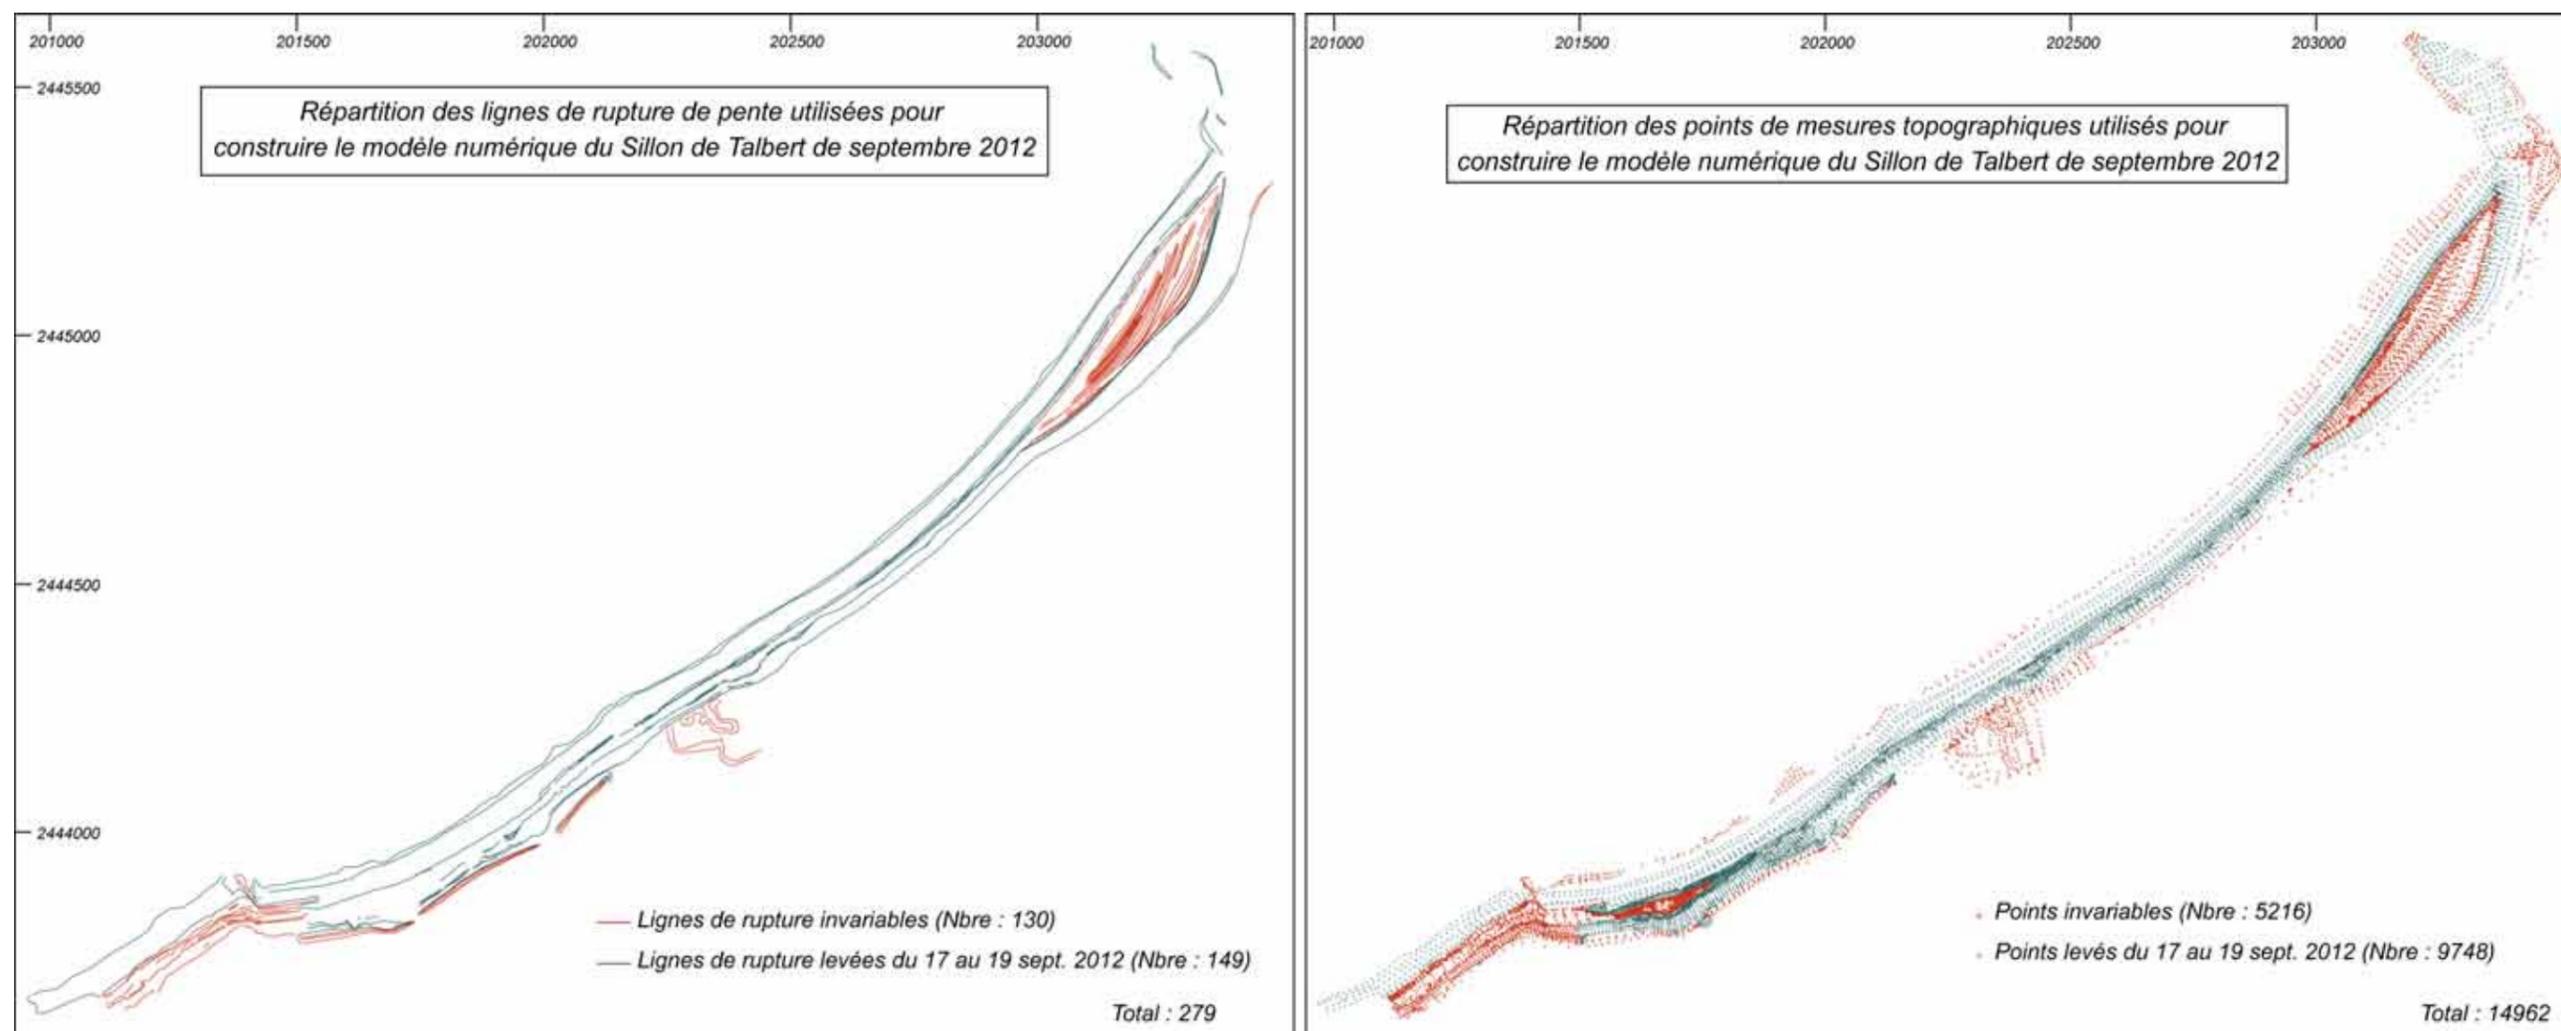
Figure 1 : Données topographiques utilisées pour construire le modèle de terrain de septembre 2012 sur le Sillon de Talbert..

Du 17 au 19 septembre 2010, nous avons effectué un relevé topographique intégral du Sillon, depuis la plage située à l'ouest de l'épi du Chouk, jusqu'à l'extrémité de la flèche. A cette occasion, 9748 points ont été relevés (fig. 1). Les points invariables (au nombre de 5216) ont été ajoutés afin de construire le modèle numérique (fig. 2) et d'effectuer le bilan morpho-sédimentaire annuel (fig. 3). Le modèle numérique a été réalisé selon le principe du Krigeage avec intégration de lignes de rupture de pente. Aux 130 lignes de rupture de pente invariables se sont ajoutées 149 lignes de rupture levées sur le terrain et intégrées au modèle numérique.

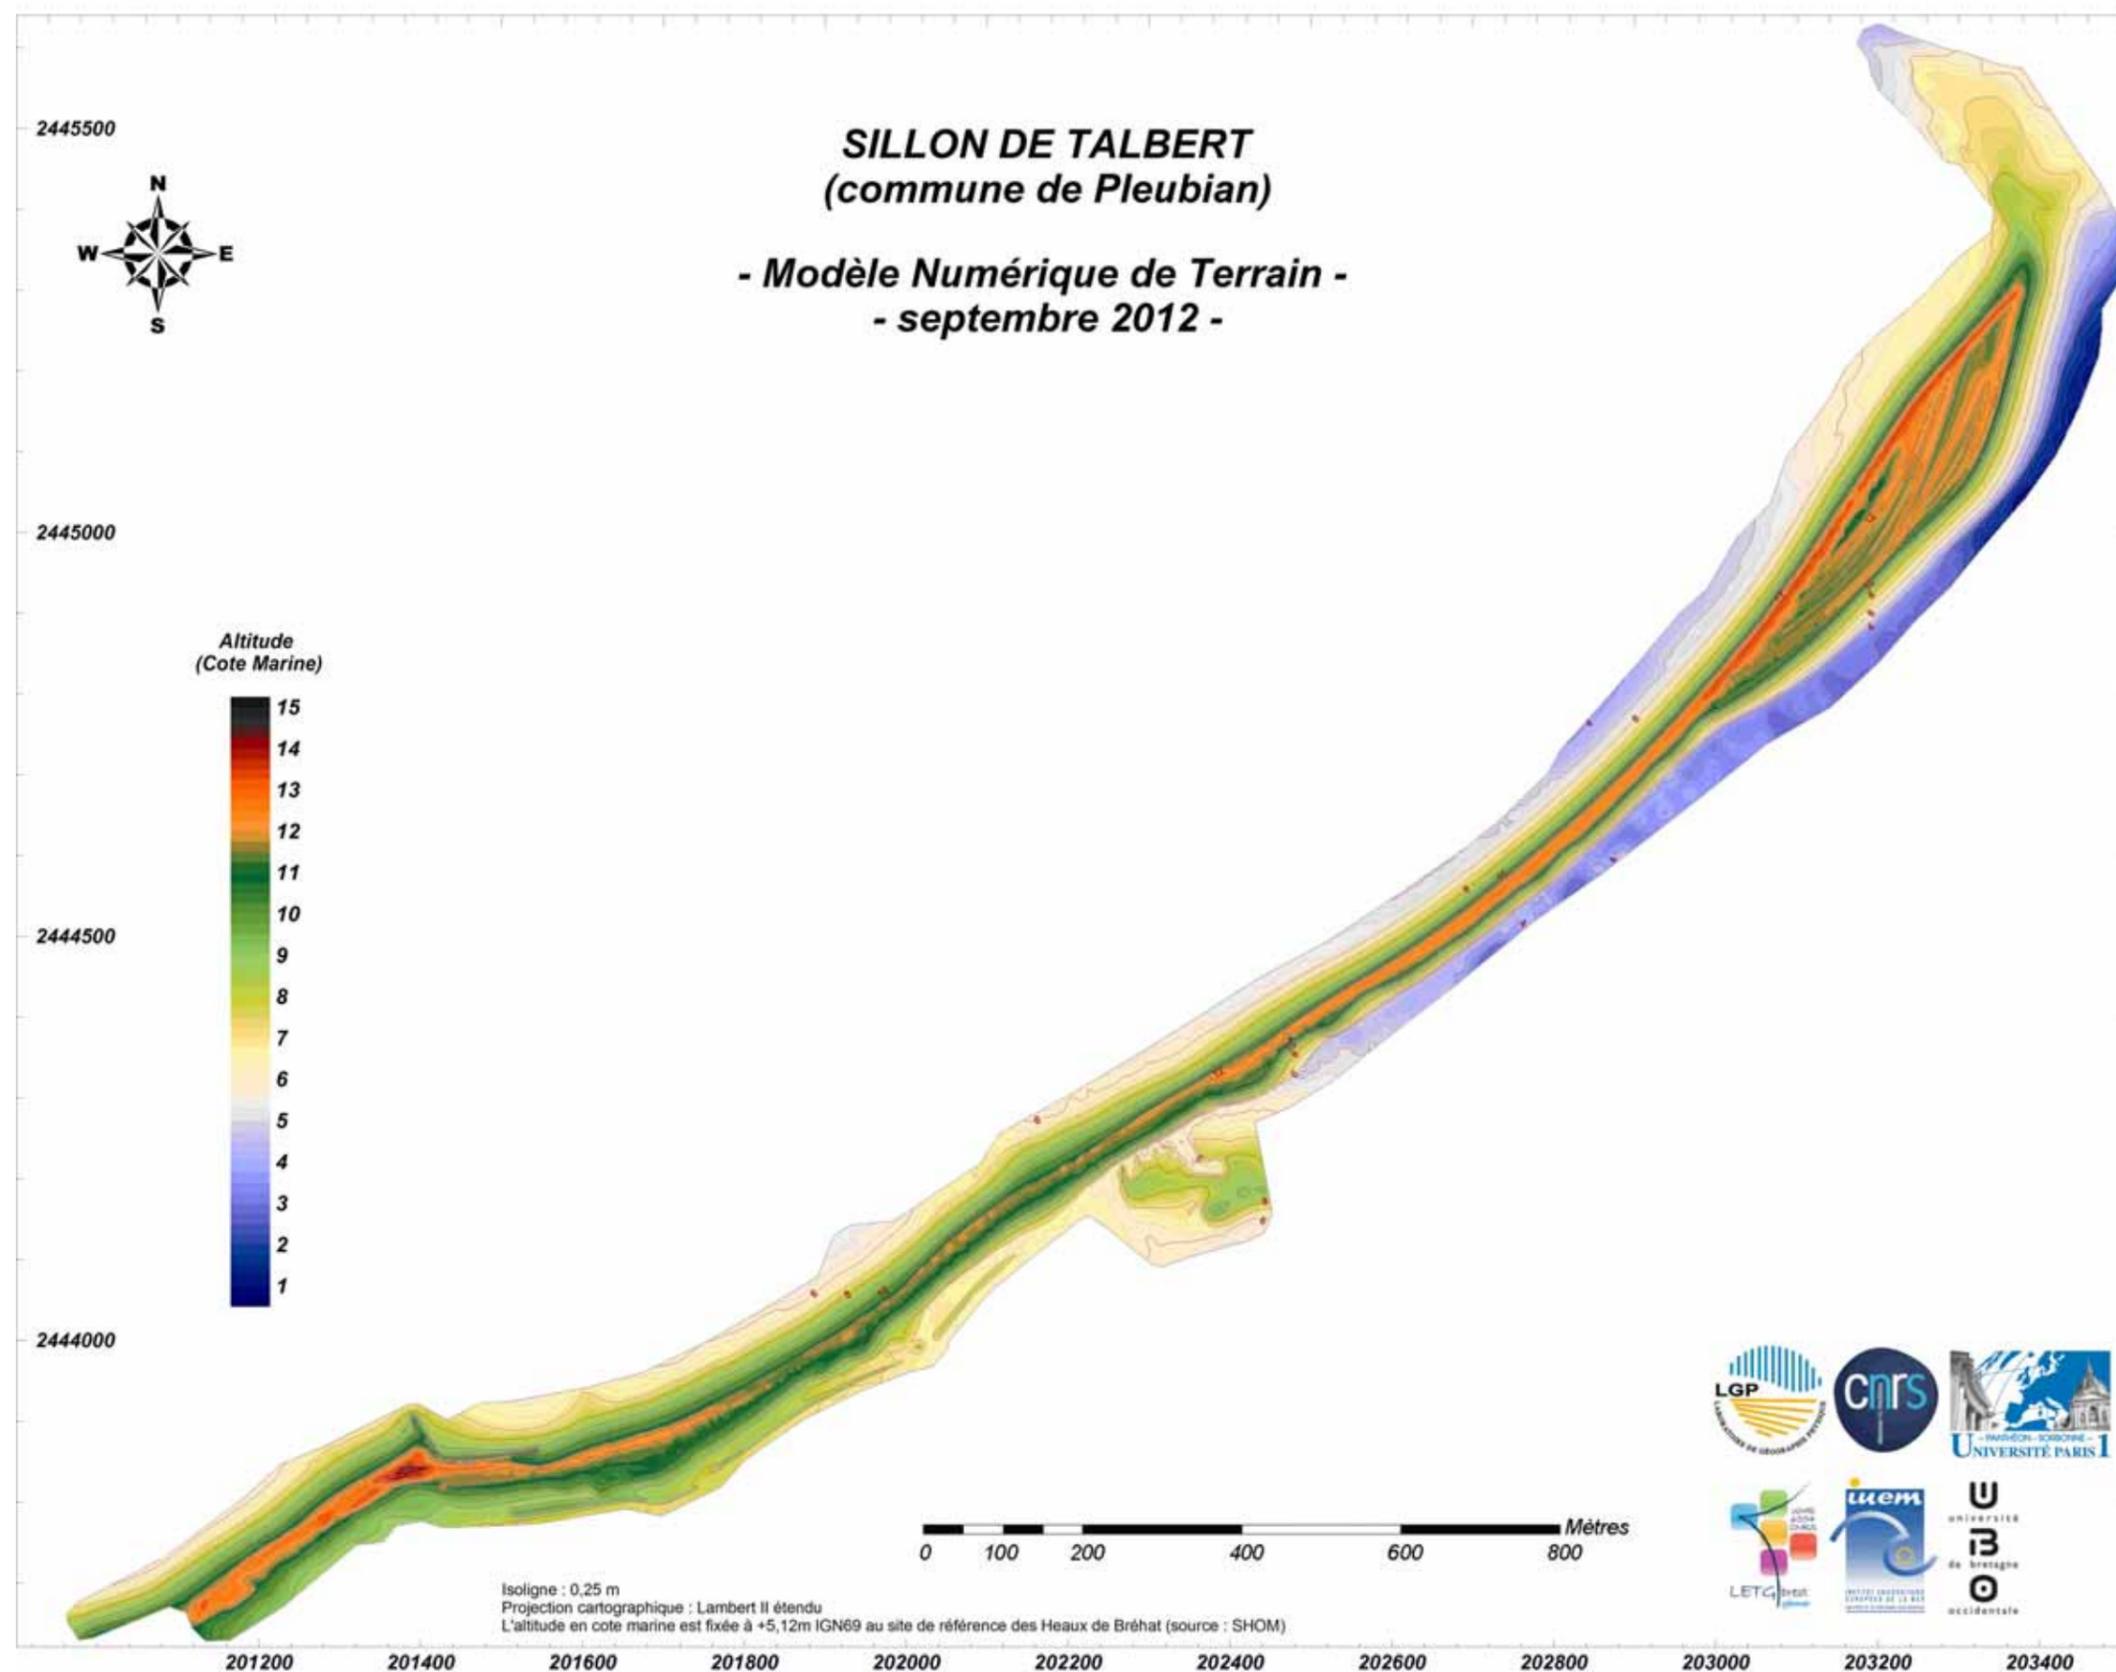
Figure 2 : Modèle Numérique de Terrain du Sillon de Talbert en septembre 2012.

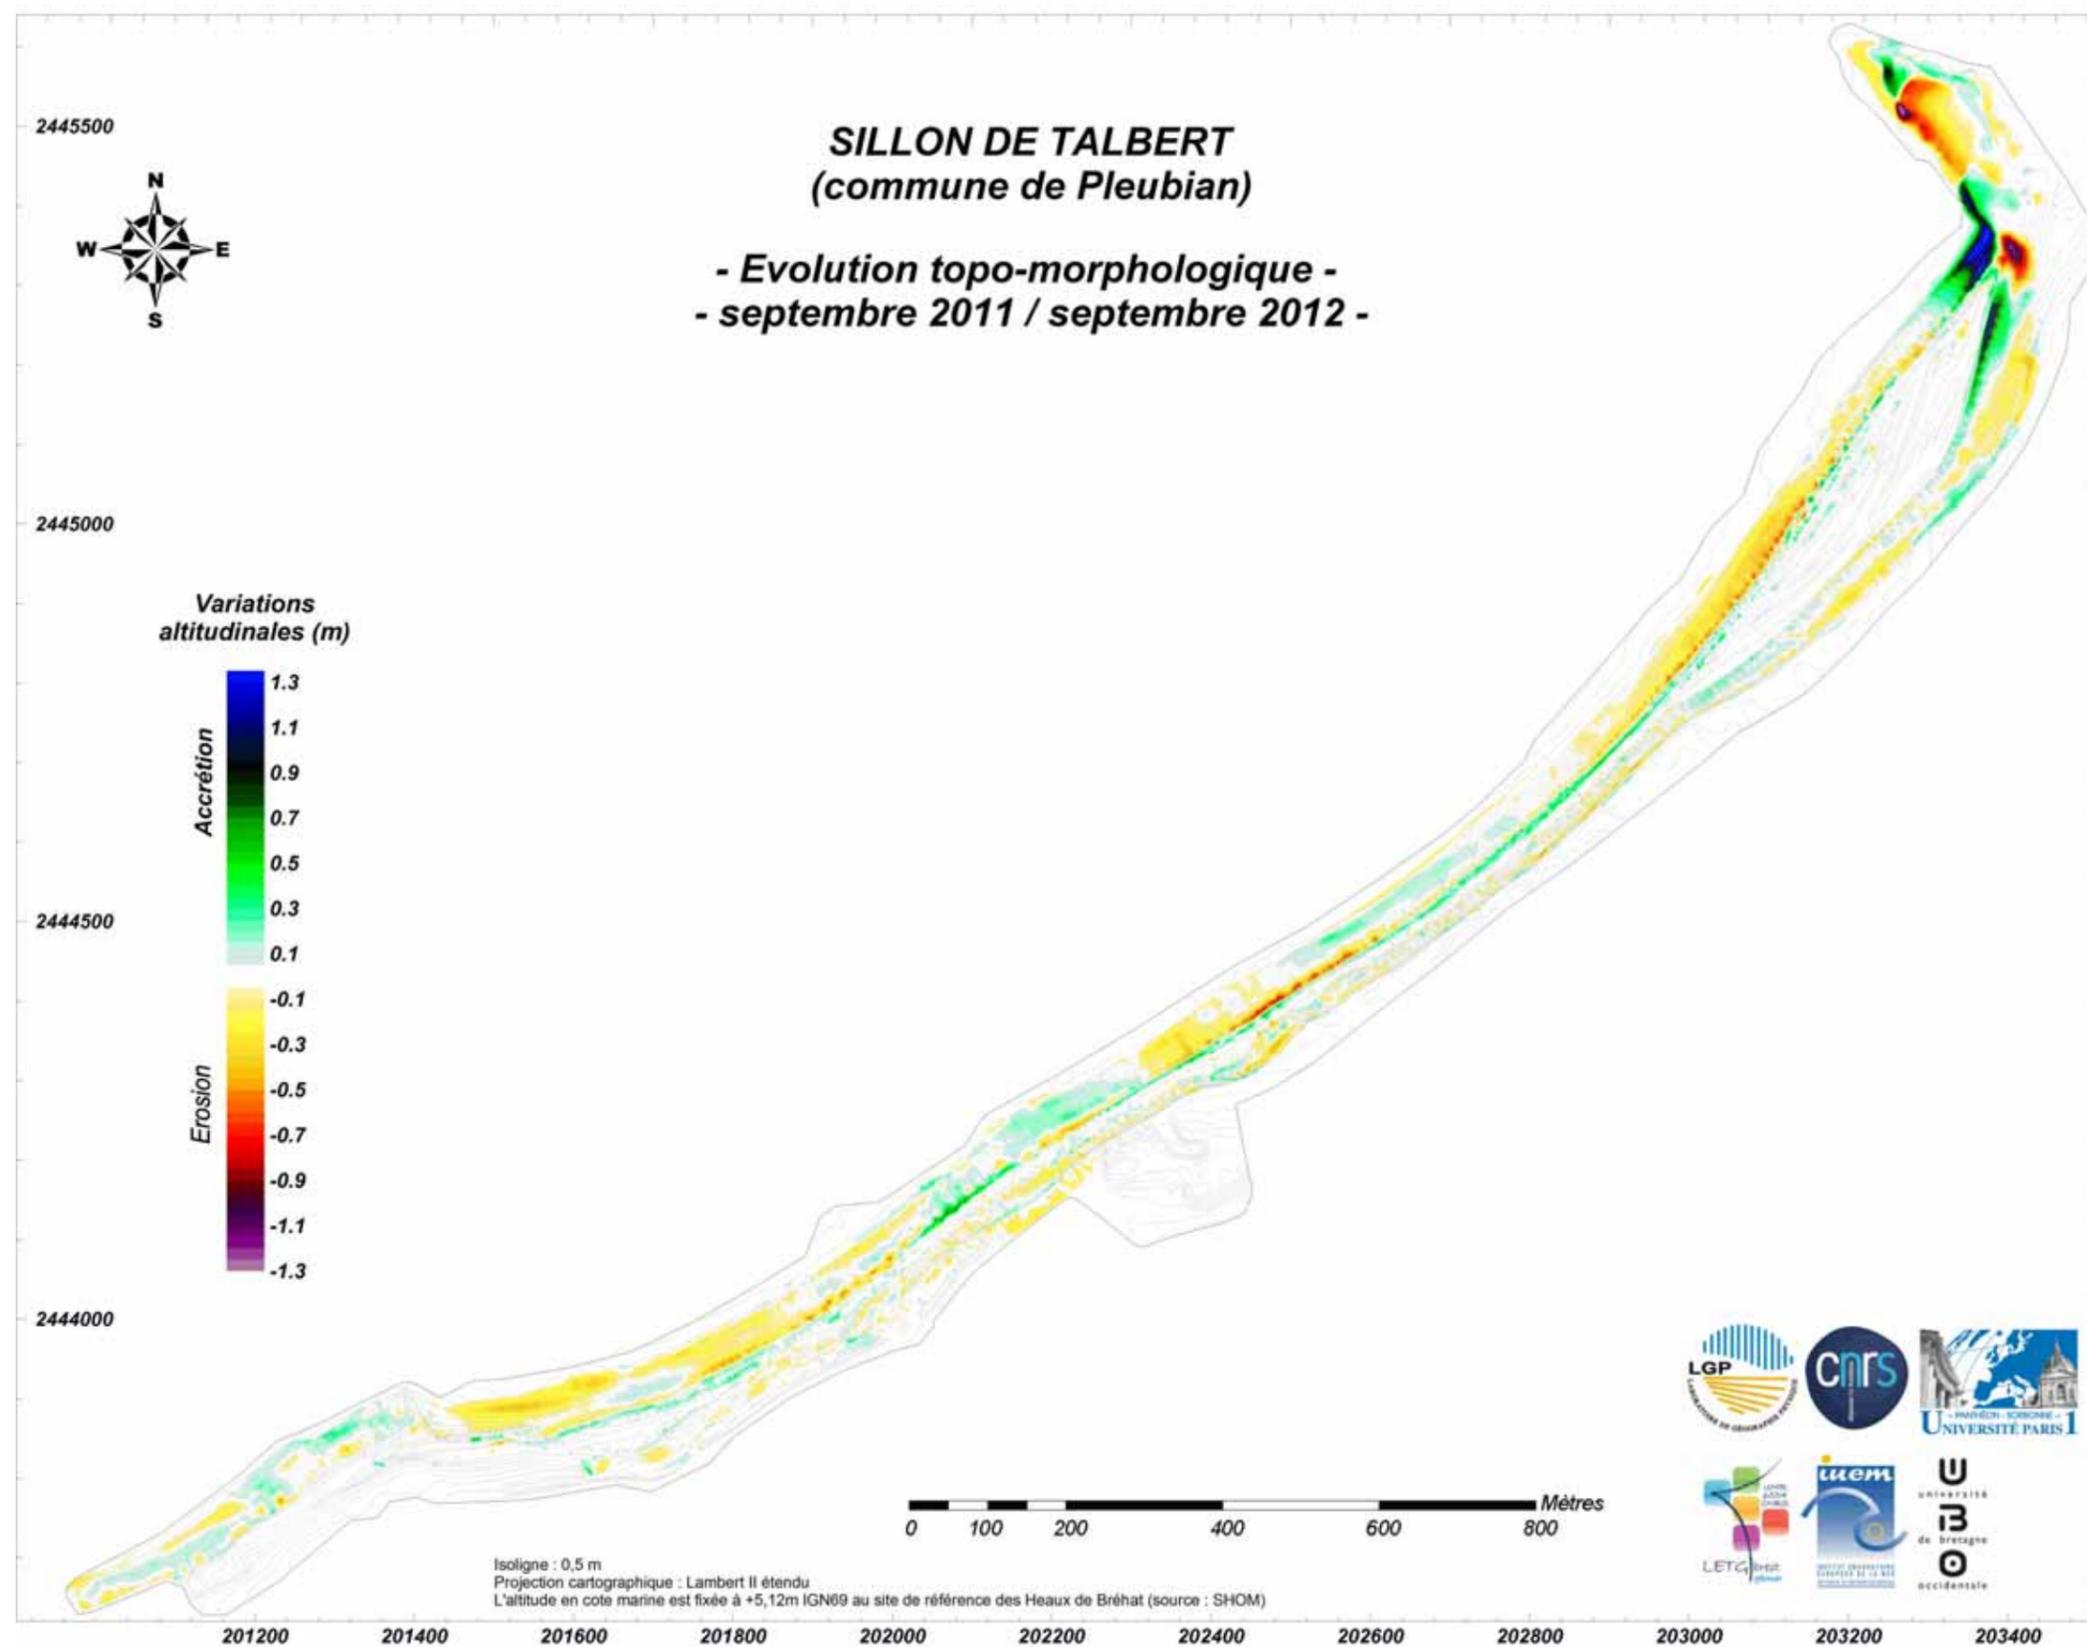
Figure 3 : Evolution topo-morphologique du Sillon de Talbert entre septembre 2011 et septembre 2012.

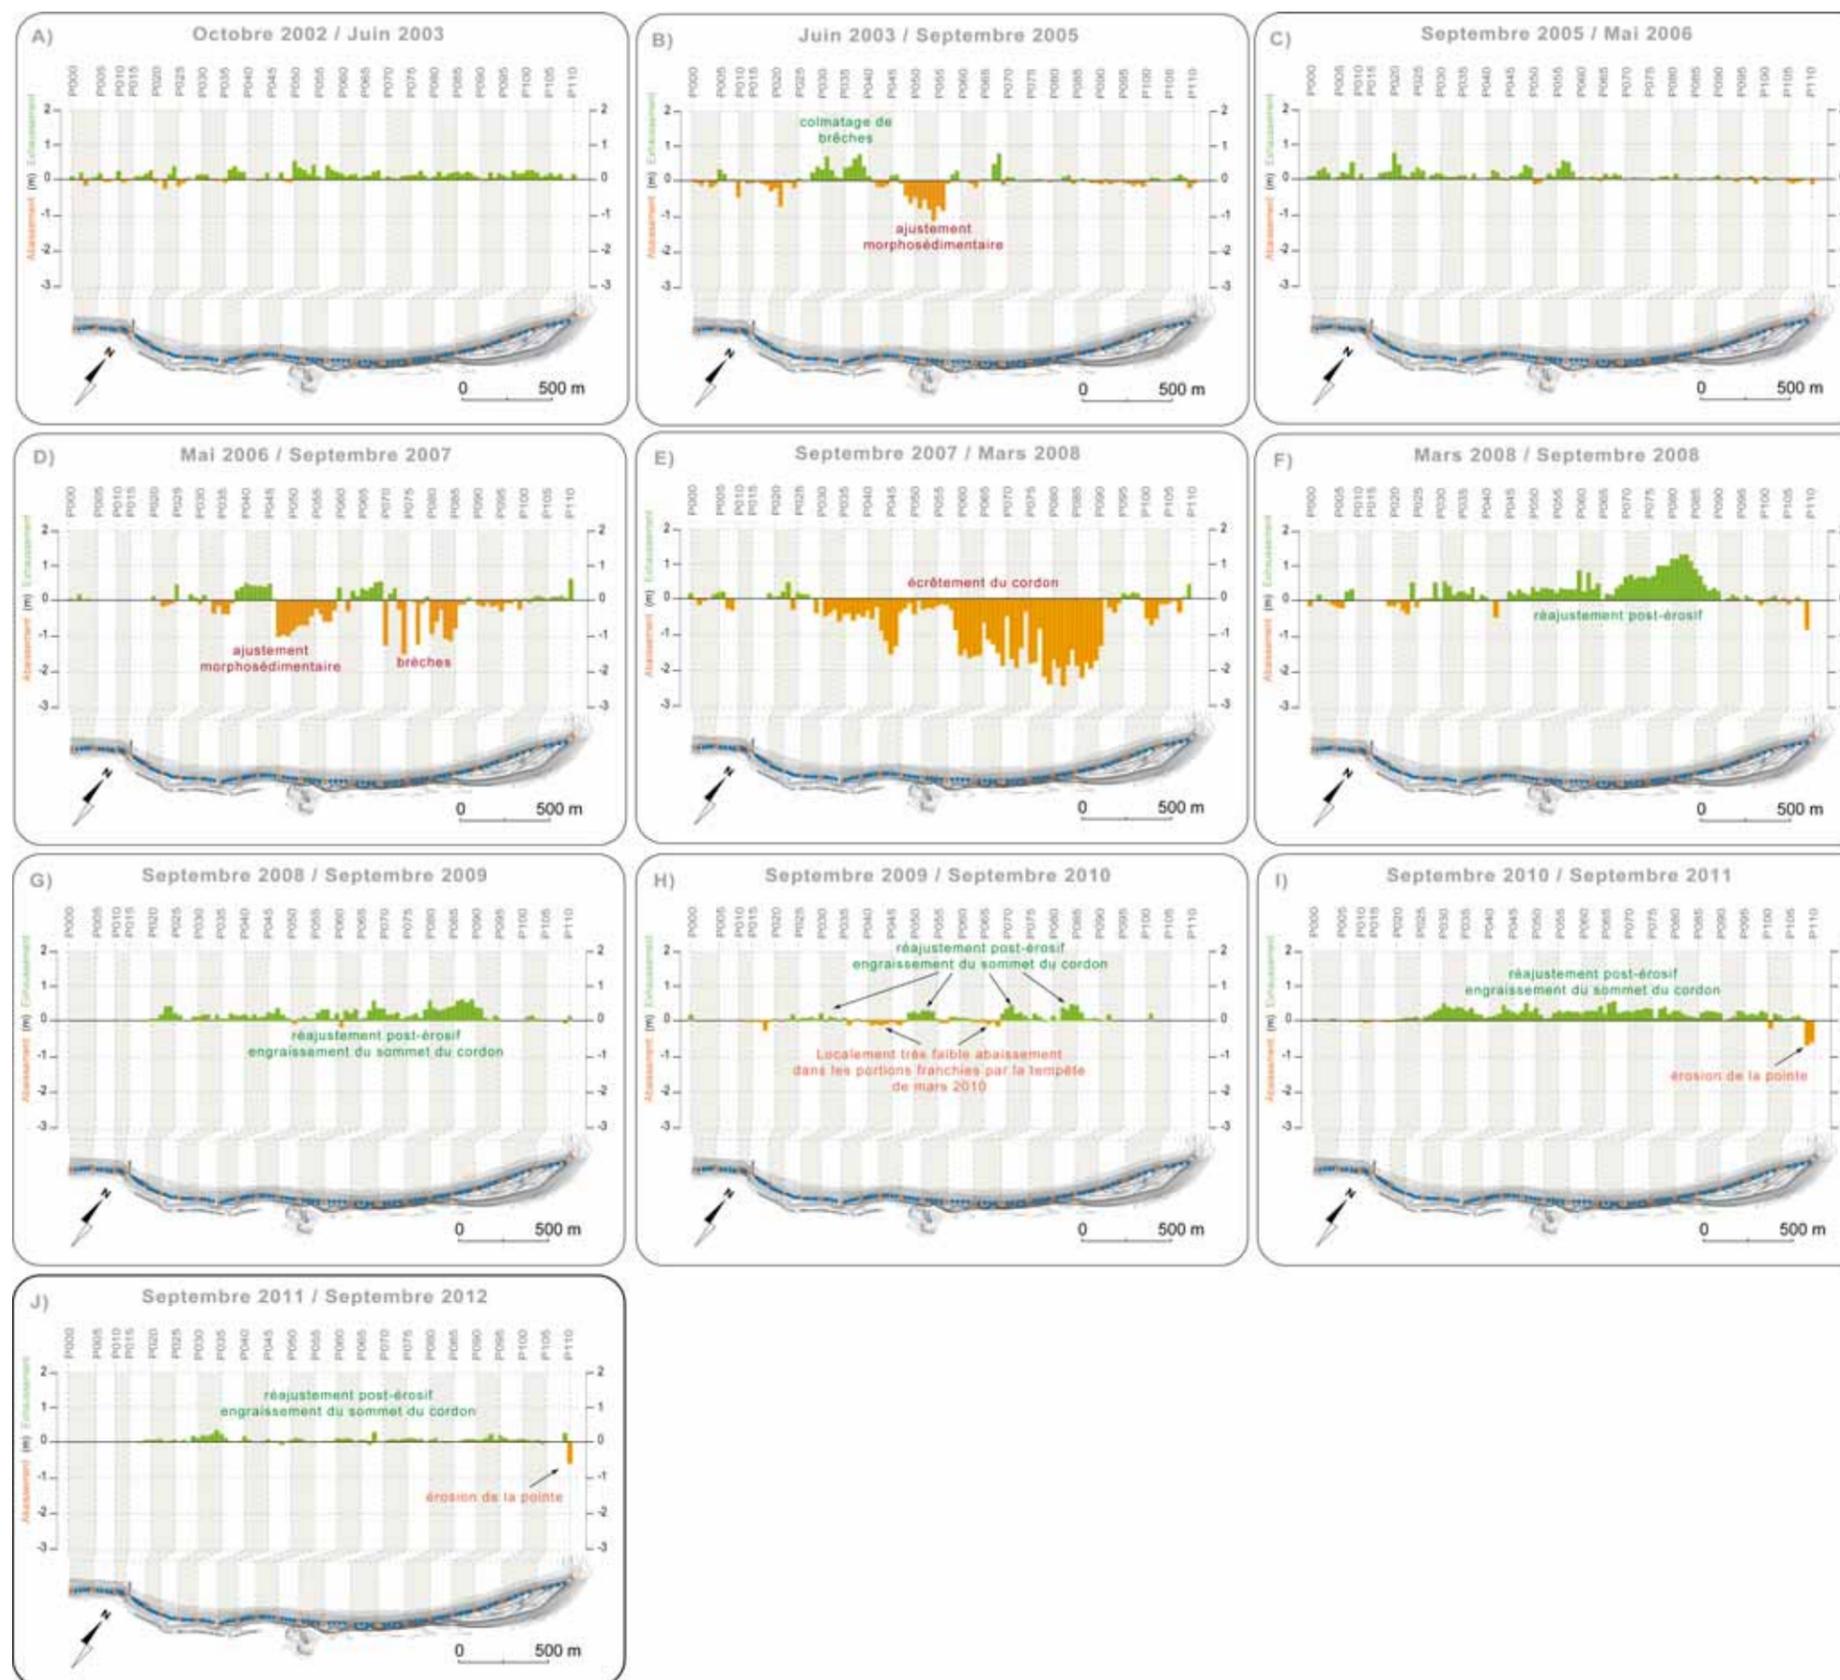
Figure 4 : Exhaussement et/ou abaissement de la crête du Sillon de Talbert entre 2002 et 2012.

Toutefois, aucun événement de ce type ne s'est produit entre mars 2008 et septembre 2012. Le Sillon a bien essuyé quelques tempêtes, notamment au mois de mars 2010, mais ces dernières ont été globalement constructives. Ainsi, la crête n'a cessé de s'exhausser au cours des 5 dernières années (fig. 4F à 4I, fig.6B), sous l'action d'un phénomène connu en géomorphologie littorale sous l'appellation d'*overtopping* et décrit en détail dans le précédent rapport (Stéphan *et al.*, 2011). Cet exhaussement est compris entre 20 cm et 1,5 m. Localement même, l'altitude de la crête en septembre 2011 dépassait la hauteur qu'elle avait avant la tempête Johanna (fig. 7). Dans la partie proximale, où le cordon est essentiellement sableux, les sédiments du haut de plage ont été soufflés par le vent et ont été piégés par la végétation dunaire et par le réseau de ganivelles. Le transit éolien résiduel (que le couvert végétal n'a pas réussi à maintenir) s'est déposé dans la zone d'abri entre le revers du cordon et les ados artificiels n° 1 et 2. La dune s'est donc engraisée et consolidée.

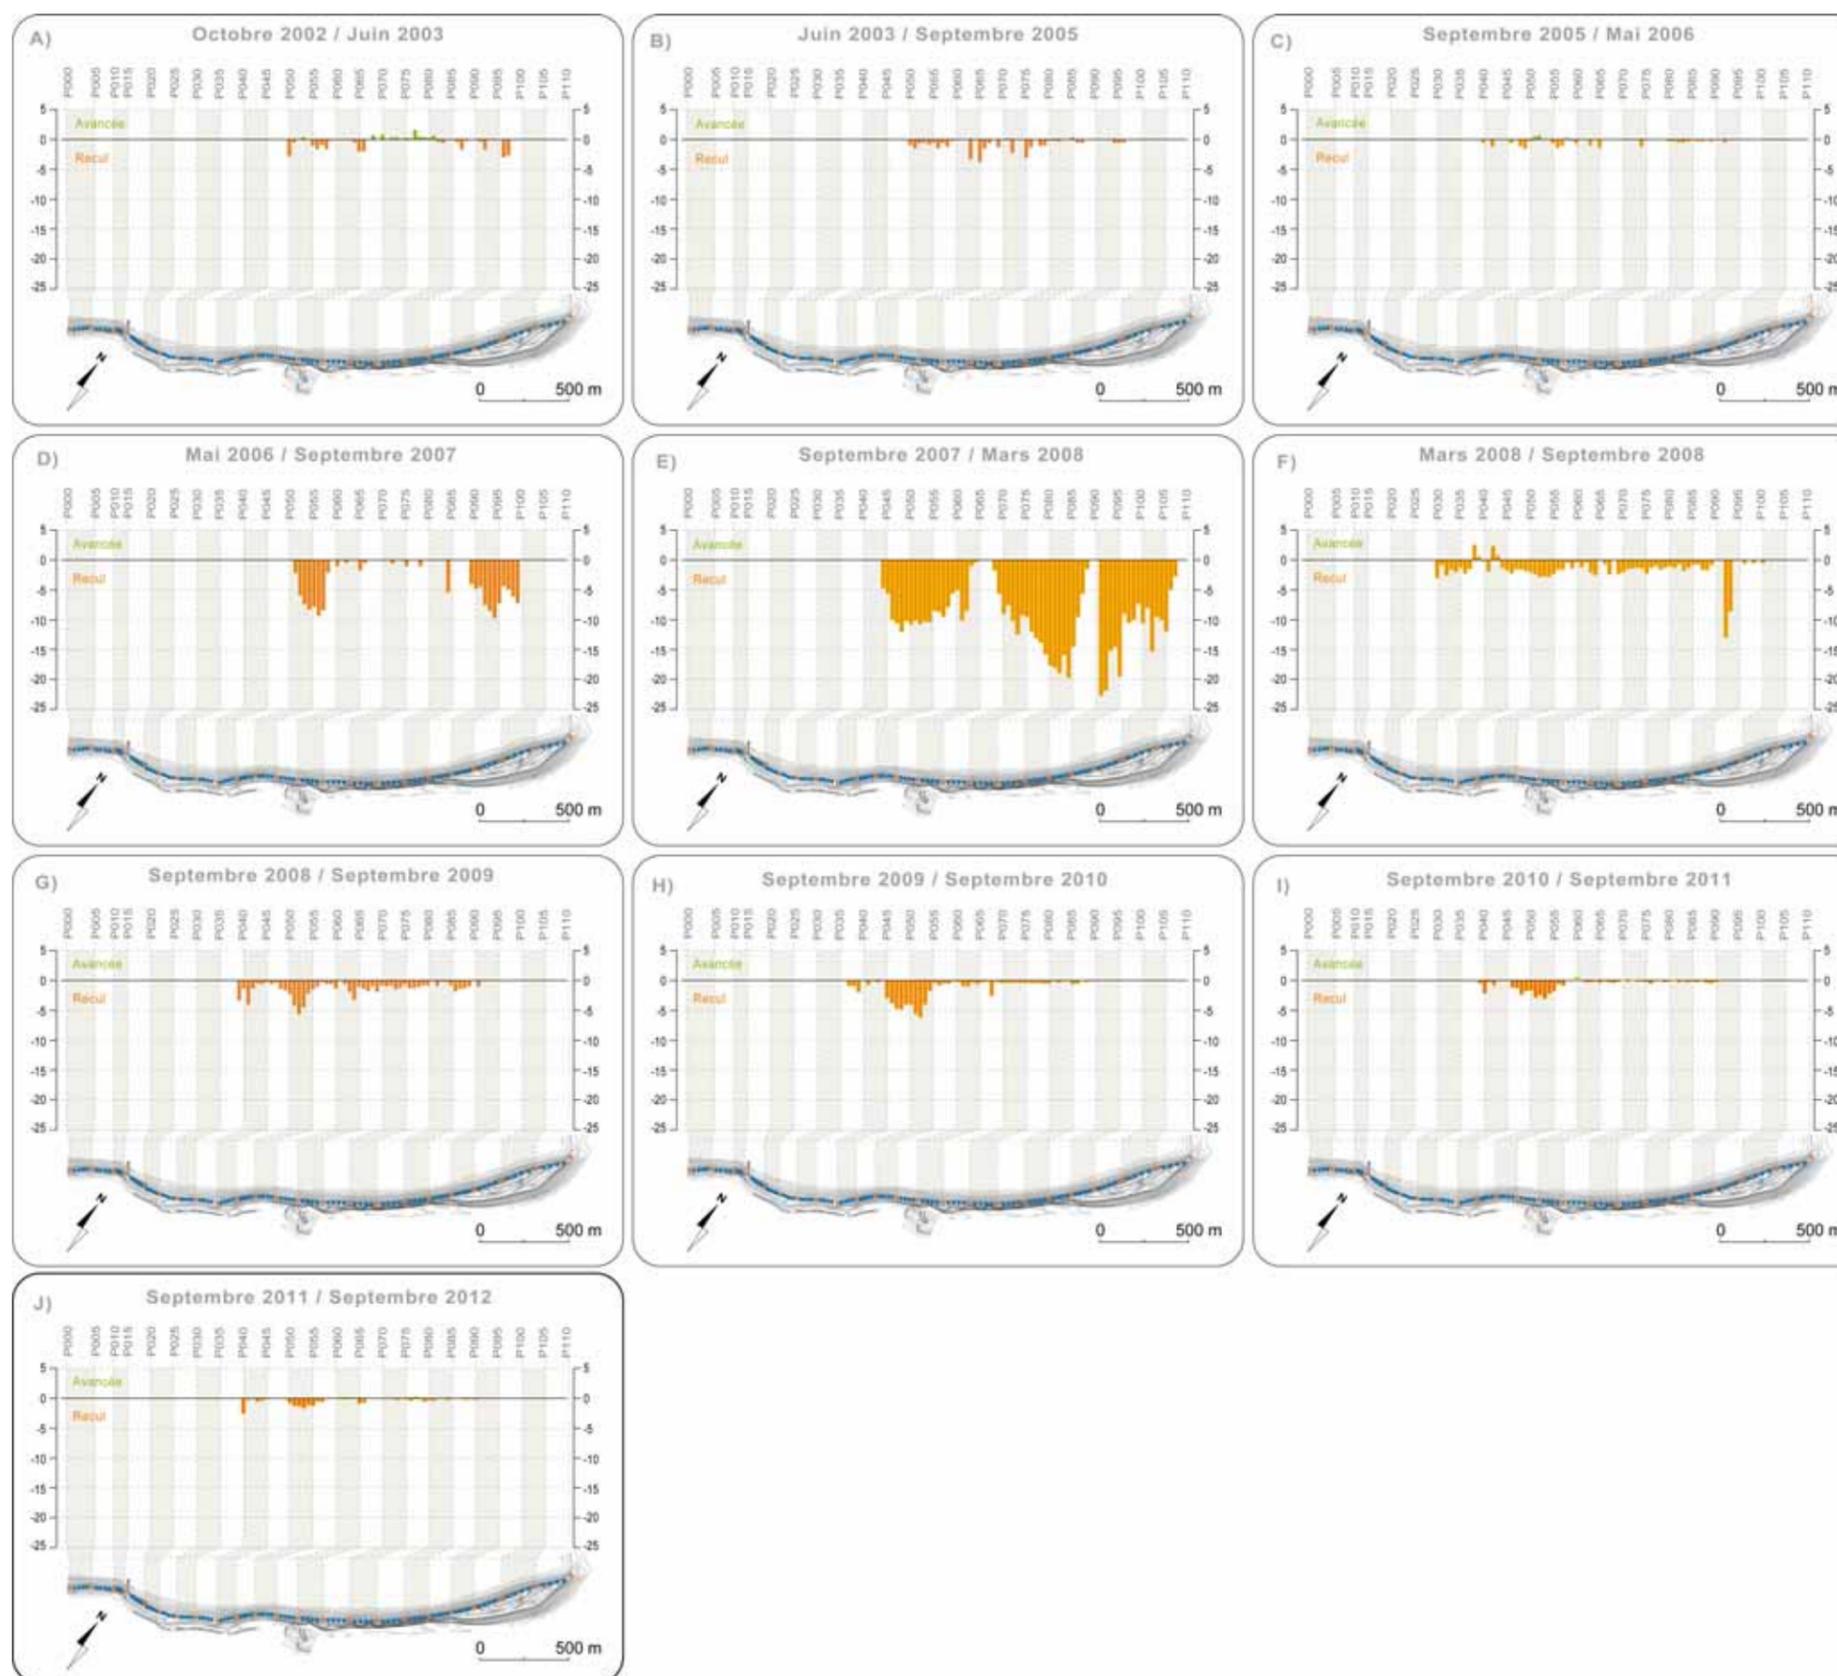
Figure 5 : Recul de la base du revers du Sillon de Talbert entre 2002 et 2012.

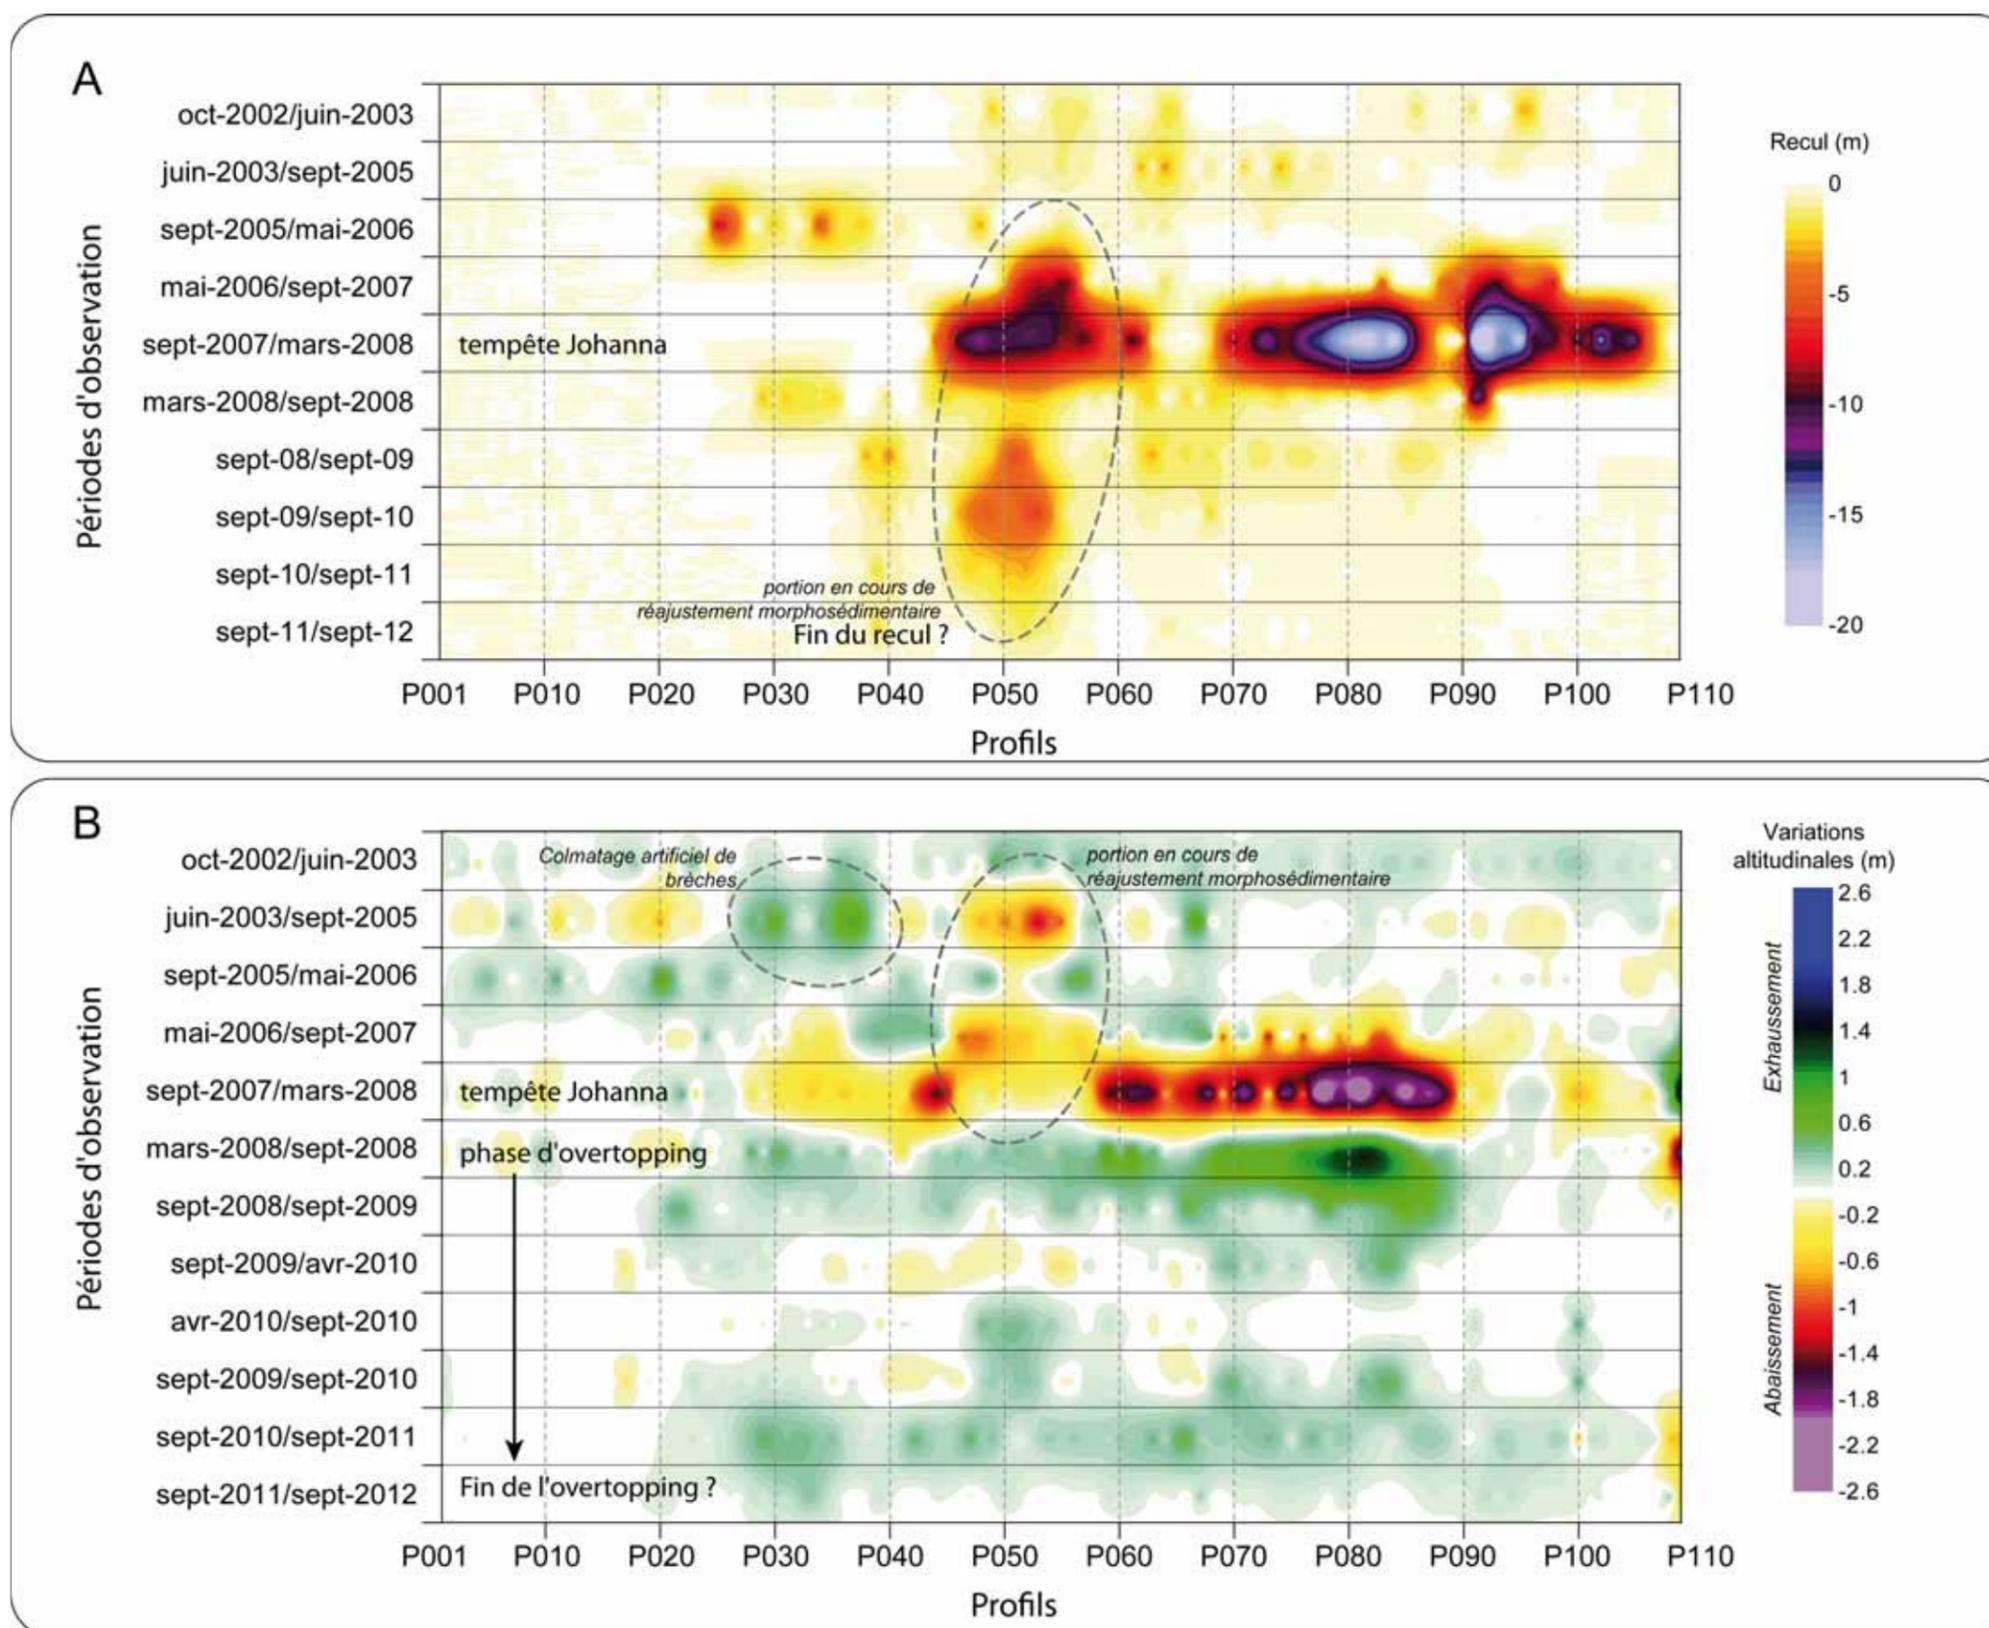
Figure 6 : A. Recul du Sillon de Talbert entre 2002 et 2012. B. Variation altitudinale de la crête du Sillon de Talbert entre 2002 et 2012.

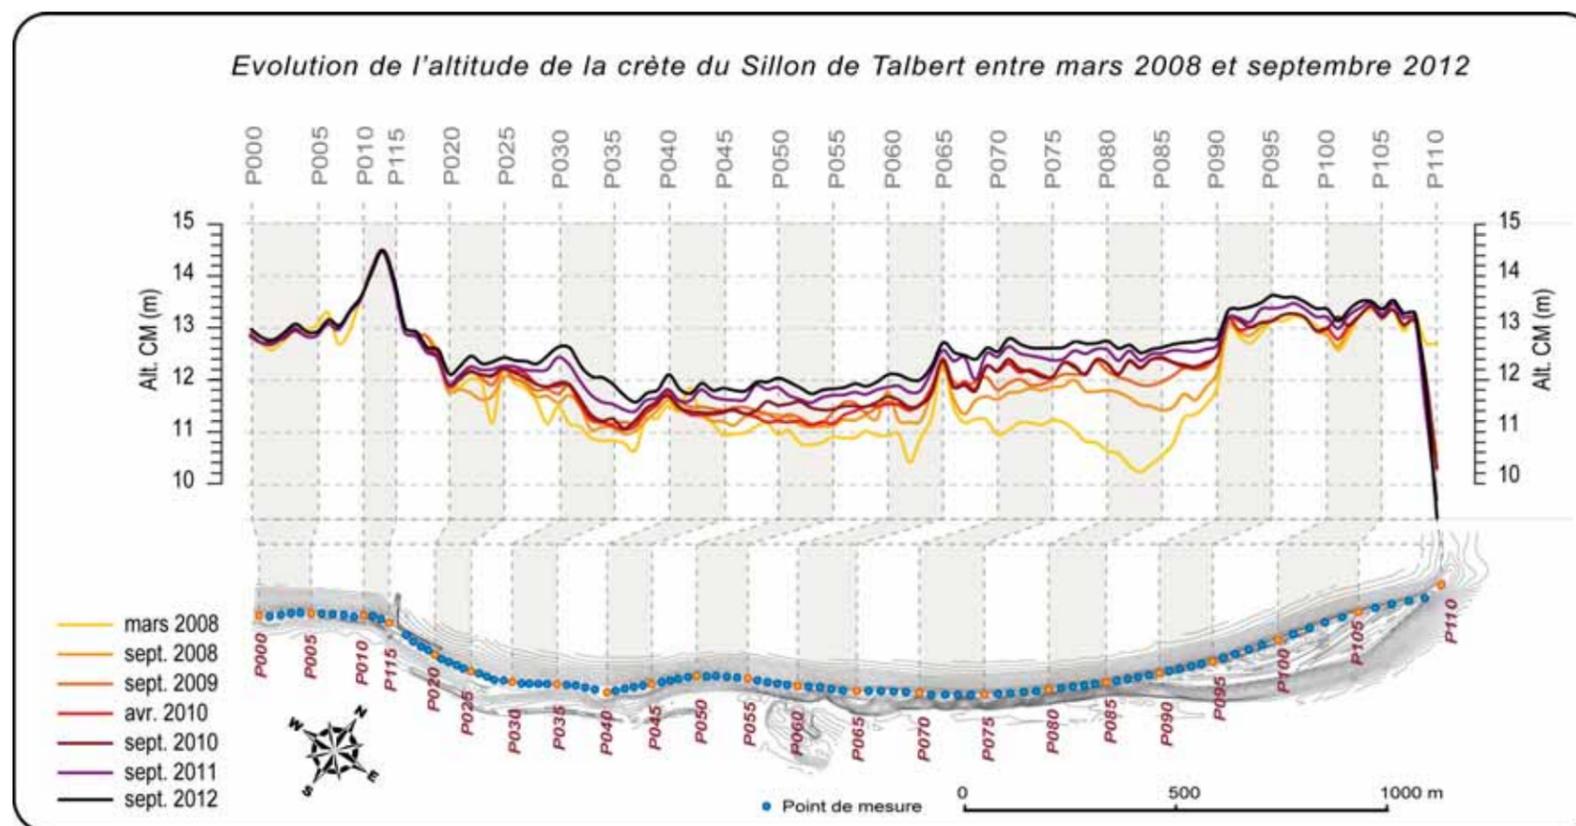
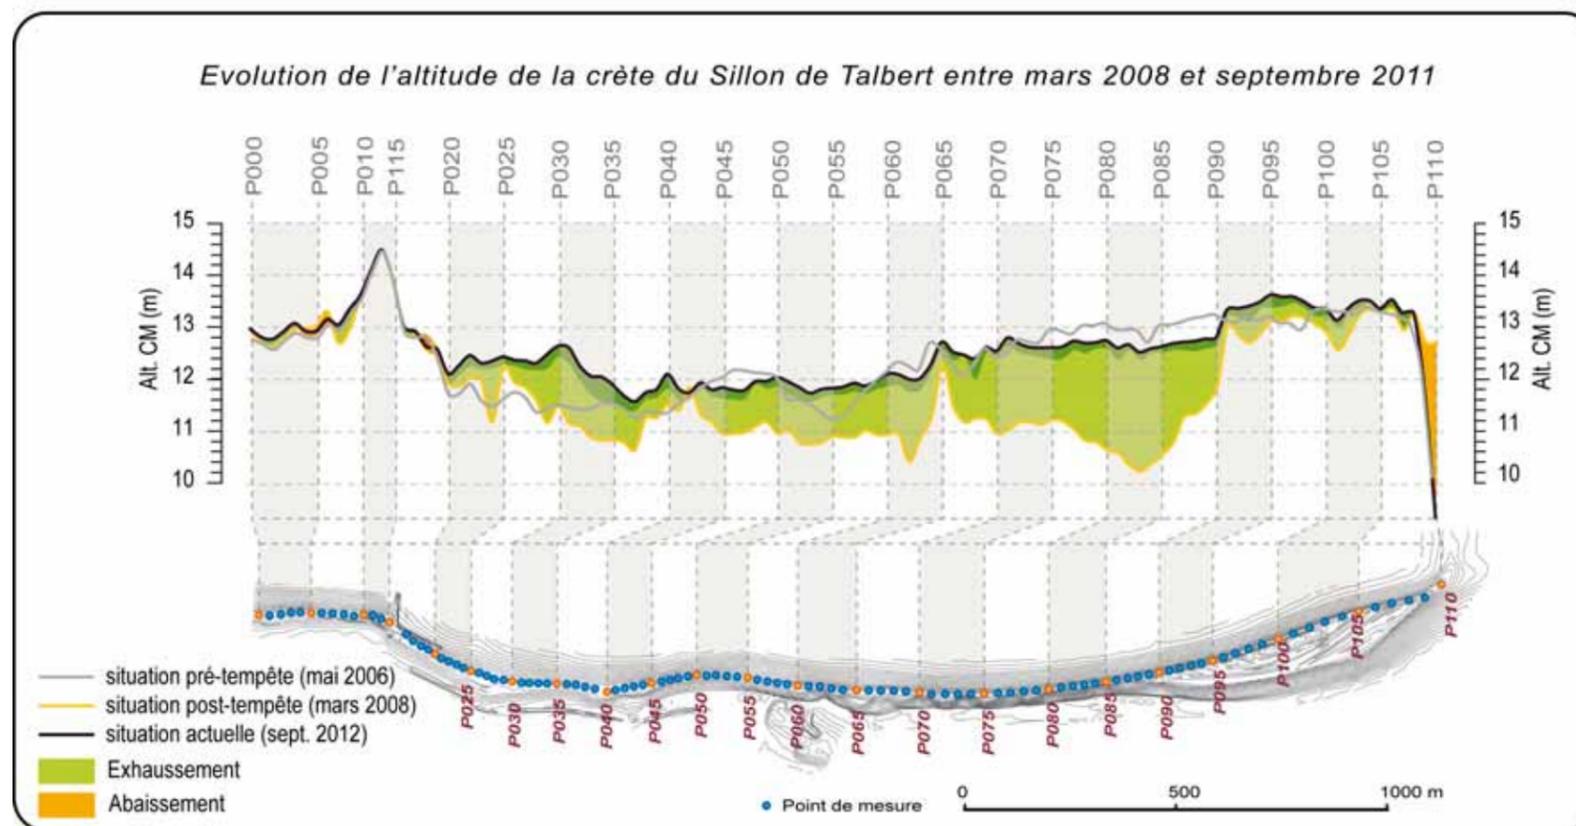
Figure 7 : Variations de l'altitude de la crête du Sillon de Talbert depuis la tempête du 10 mars 2008.
