## Rapport sur le suivi morphosédimentaire du sillon de Talbert pour l'année 2012

# Rapport sur le suivi morpho- sédimentaire du sillon de Talbert pour l'année 2012

**SUIVI TOPO-MORPHOLOGIQUE DU SILLON DE TALBERT  
(COMMUNE DE PLEUBIAN – PÉRIODE 2011-2012)**

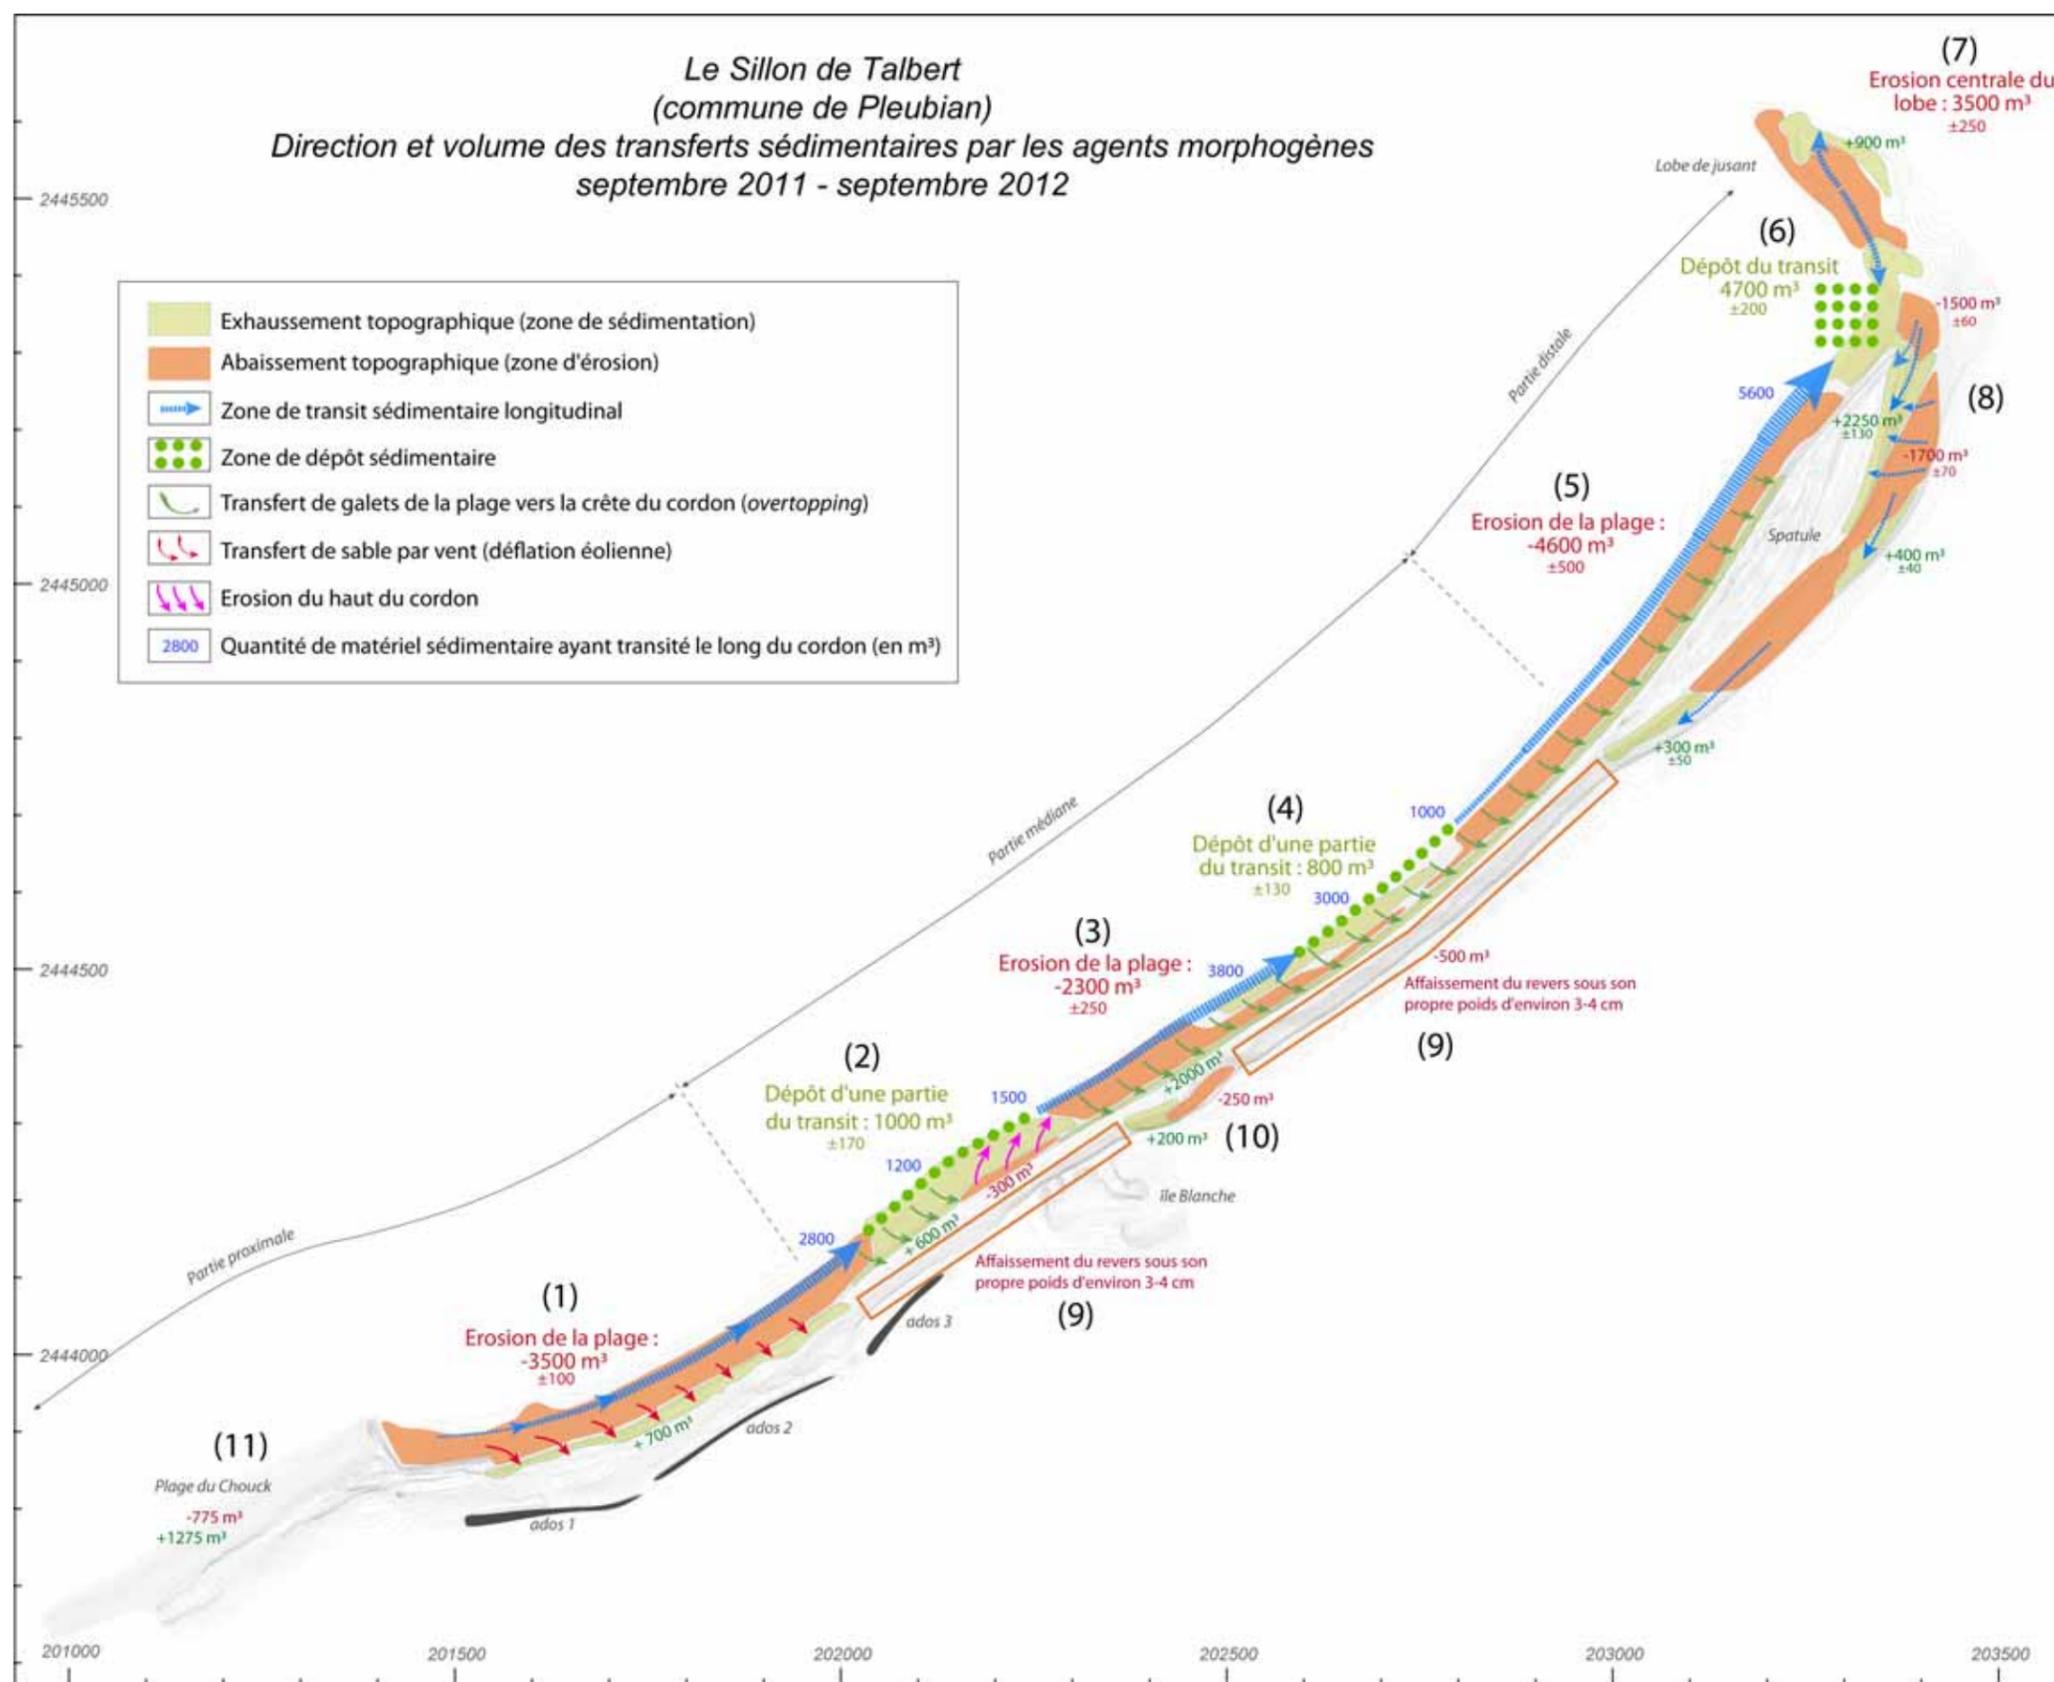
Figure 8 : Transferts sédimentaires sur le Sillon de Talbert entre septembre 2011 et septembre 2012.

(1, fig.8) : Dans la partie proximale, en aval de l'épi du Chouck, toute la face exposée du Sillon a été érodée et a perdu environ 3 500 m<sup>3</sup> de sédiments. Une petite partie de ce qui a été érodé sur la face exposée (environ 20%, soit 700 m<sup>3</sup>) a été déplacé par le vent vers le sommet du cordon. Ce matériel est venu engraisser la dune dont la crête s'est exhaussée d'une quinzaine de centimètres.

(2, fig.8) : Une autre part de ce matériel (environ 30%, soit 1 000 m<sup>3</sup>) s'est déposée sur la plage, dans le sud de la partie médiane. Une troisième partie du stock prélevé en aval du Chouck (environ 17%, soit 600 m<sup>3</sup>) s'est accumulée en haut de cordon, également dans le sud de la partie médiane. Enfin, la part restante (1 200 m<sup>3</sup>) s'est déplacée en direction de la spatule. Ce volume en transit a bénéficié d'un apport d'environ 300 m<sup>3</sup> de matériel, prélevé par les vagues dans la partie haute du cordon, au droit de l'île Blanche. Dans ce secteur, le sommet a été taillé en micro-falaise d'érosion marine de quelques décimètres de hauteur sur une distance de 200 m, sans conduire à l'abaissement généralisé de la crête.

(3, 4 et 5, fig.8) : A l'exception d'une portion de plage de quelques centaines de mètres (4, fig. 9), toute la face exposée du cordon a été érodée dans les parties médiane et distale. Le volume perdu est estimé à 6 100 m<sup>3</sup>, dont 2 000 m<sup>3</sup> se sont déposés en haut de cordon et ont favorisé un élargissement de la crête, sans toutefois entraîner un exhaussement significatif. En effet, la hauteur du cordon a peu varié sur la période d'observation et l'exhaussement moyen est de l'ordre d'une dizaine de centimètres seulement dans les parties médiane et distale. Enfin, le matériel qui n'a pas servi à consolider la crête (soit 4100 m<sup>3</sup>) a été déplacé vers la spatule, venant se rajouter aux 1 500 m<sup>3</sup> transitant depuis la partie proximale en direction du nord.

(6, fig.8) : La pointe a bénéficié d'un apport sédimentaire estimé à 5 600 m<sup>3</sup> qui provient, en majeure partie, du matériel ayant transité le long du Sillon.

(7, fig.8) : Le lobe de jusant a connu une érosion importante dans sa partie centrale. Les pertes sédimentaires sont de l'ordre de 3 500 m<sup>3</sup>. Ce matériel a été rabattu en partie vers l'est et le nord du lobe et, vraisemblablement aussi, vers la pointe du Sillon.

(8, fig.8) : Sur son côté est, la pointe a perdu 1 500 m<sup>3</sup> de sédiments qui sont venus s'accoler en haut de cordon sur le revers de la spatule pour former une nouvelle crête. Ce secteur a gagné 2 250 m<sup>3</sup>, dont une partie provient également de l'érosion de la plage qui a perdu près de 1 700 m<sup>3</sup>. Seule une faible part du matériel érodé dans ce secteur a été déplacée vers le sud-ouest par les houles secondaires (environ 300 m<sup>3</sup>).

(9, fig.8) : Le revers n'a connu que de très faibles changements morphologiques. Les formes rythmiques (sinuosités) observées entre septembre 2010 et septembre 2011 ne se sont pas développées davantage. Les principales modifications se résument à abaissement topographique généralisé de 3 à 4 cm que l'on peut attribuer au tassement des sédiments fins situés sous le cordon et fraîchement recouverts par une masse considérable de galets. Le phénomène a été décrit dans un précédent rapport (Fichaut *et al.*, 2010) et semble se poursuivre encore aujourd'hui. Il n'a pas été relevé l'an passé, probablement en raison de modifications morphologiques plus importantes sur le revers ayant masqué l'enfoncement lent du cordon sur son socle de sable. Les volumes concernés sont toutefois peu importants (de l'ordre de quelques centaines de m<sup>3</sup>).

(10, fig.8) : Dans la sinuosité la plus marquée du revers, un déplacement de matériel mobilisant 200 à 250 m<sup>3</sup> de sédiments s'est opéré en direction du sud-ouest.

(11, fig.8) : Sur la plage du Chouck, les zones d'érosion et de dépôt se répartissent de façon aléatoire et semblent traduire davantage un état morphologique en équilibre avec les forces en action au moment des levés, plus qu'une direction préférentielle des transferts sédimentaires sur la période d'observation. Le calcul des bilans sédimentaires indique cependant une tendance à l'engraissement. La plage gagne ainsi 500 m<sup>3</sup> entre septembre 2011 et septembre 2012.

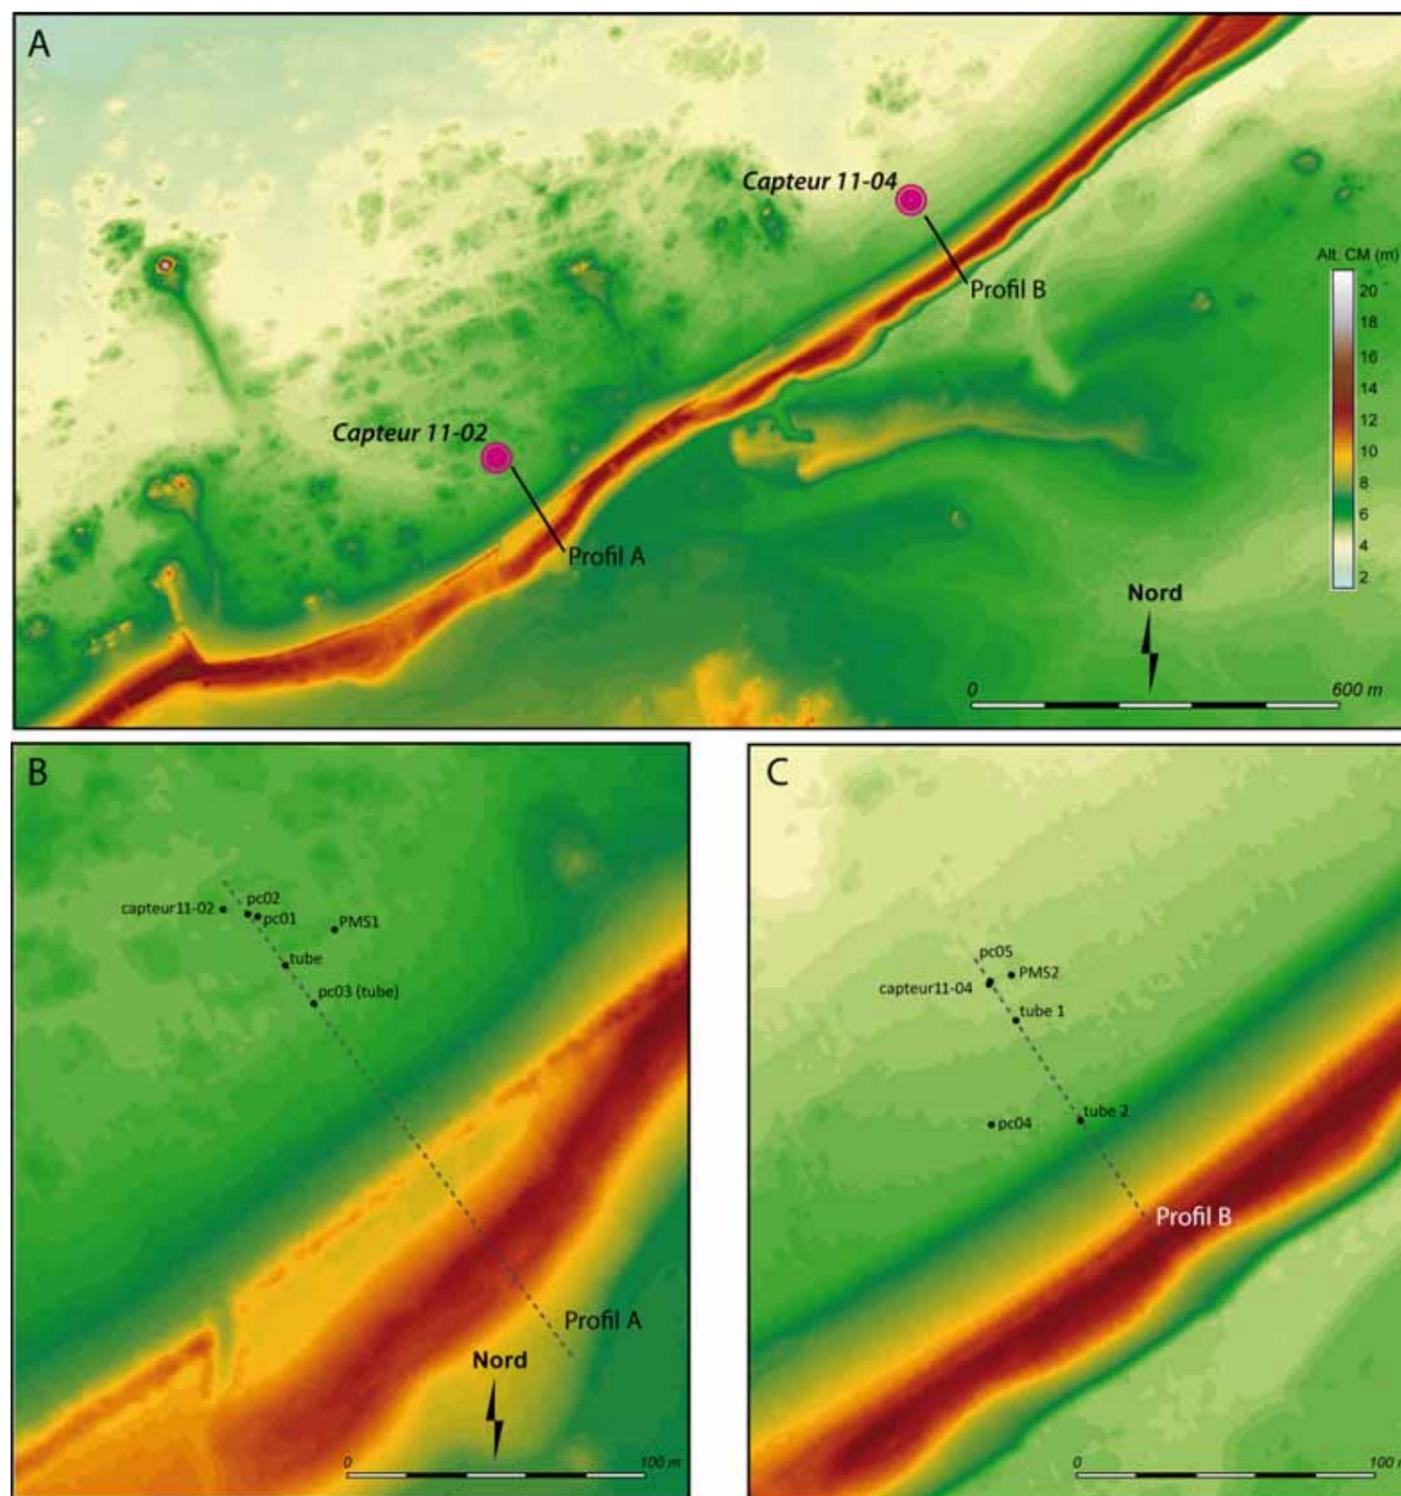
Figure 9 : A. Localisation des capteurs de pression et des profils topographiques. B & C. Localisation des repères topographiques installés à proximité des profils.

Au mois de septembre 2012, deux capteurs de pression ont été positionnés dans la zone de balancement des marées, en avant du Sillon de Talbert (fig.9). Séparés l'un de l'autre par une distance d'environ 800 m, ces capteurs de pression se présentent sous la forme de petits cylindres de 3,5 cm de diamètres sur 15 cm de long (fig.10A), et ont été placés sur un support en inox, lui-même fixé par une visserie inox dans le platier rocheux. Pour ce faire, une série de 4 trous de 10 cm de profondeur maximale a été percée dans le platier rocheux.

Les mesures topo-morphologiques consisteront en un relevé de deux profils transversaux au Sillon, situés devant chaque capteur de pression (fig.9). L'altitude atteinte par les laves de mer du jour devra être relevée systématiquement sur chacun des profils car elle indique le niveau d'eau maximum atteint par les vagues. Ces levés seront réalisés à l'aide d'un tachéomètre de type Nikon (DTM 300) avec une fréquence variable, l'objectif étant de pouvoir disposer d'une cinquantaine de mesures durant la durée de l'étude. Ce travail sera effectué par Julien Houron, garde du littoral à la maison de la réserve, qui devra également être assisté par une personne supplémentaire sur le terrain.

Pour s'assurer que toutes les mesures soient réalisées dans des conditions identiques, un ensemble de repères topographiques a été installé (fig.9B, 9C, 10B). Pour chaque profil, deux tubes en acier de 50 cm de long ont été implantés sur l'estran et donne l'axe des transects. Deux clous topographiques ont été scellés dans le platier rocheux pour fixer l'emplacement de la station de mesure tachéométrique. Enfin, plusieurs clous topographiques (appelés « points de calage ») ont également été installés à proximité et sont relevés à chaque campagne de mesure pour raccorder toutes les données dans le même référentiel altitudinal et géographique (fig.10C).

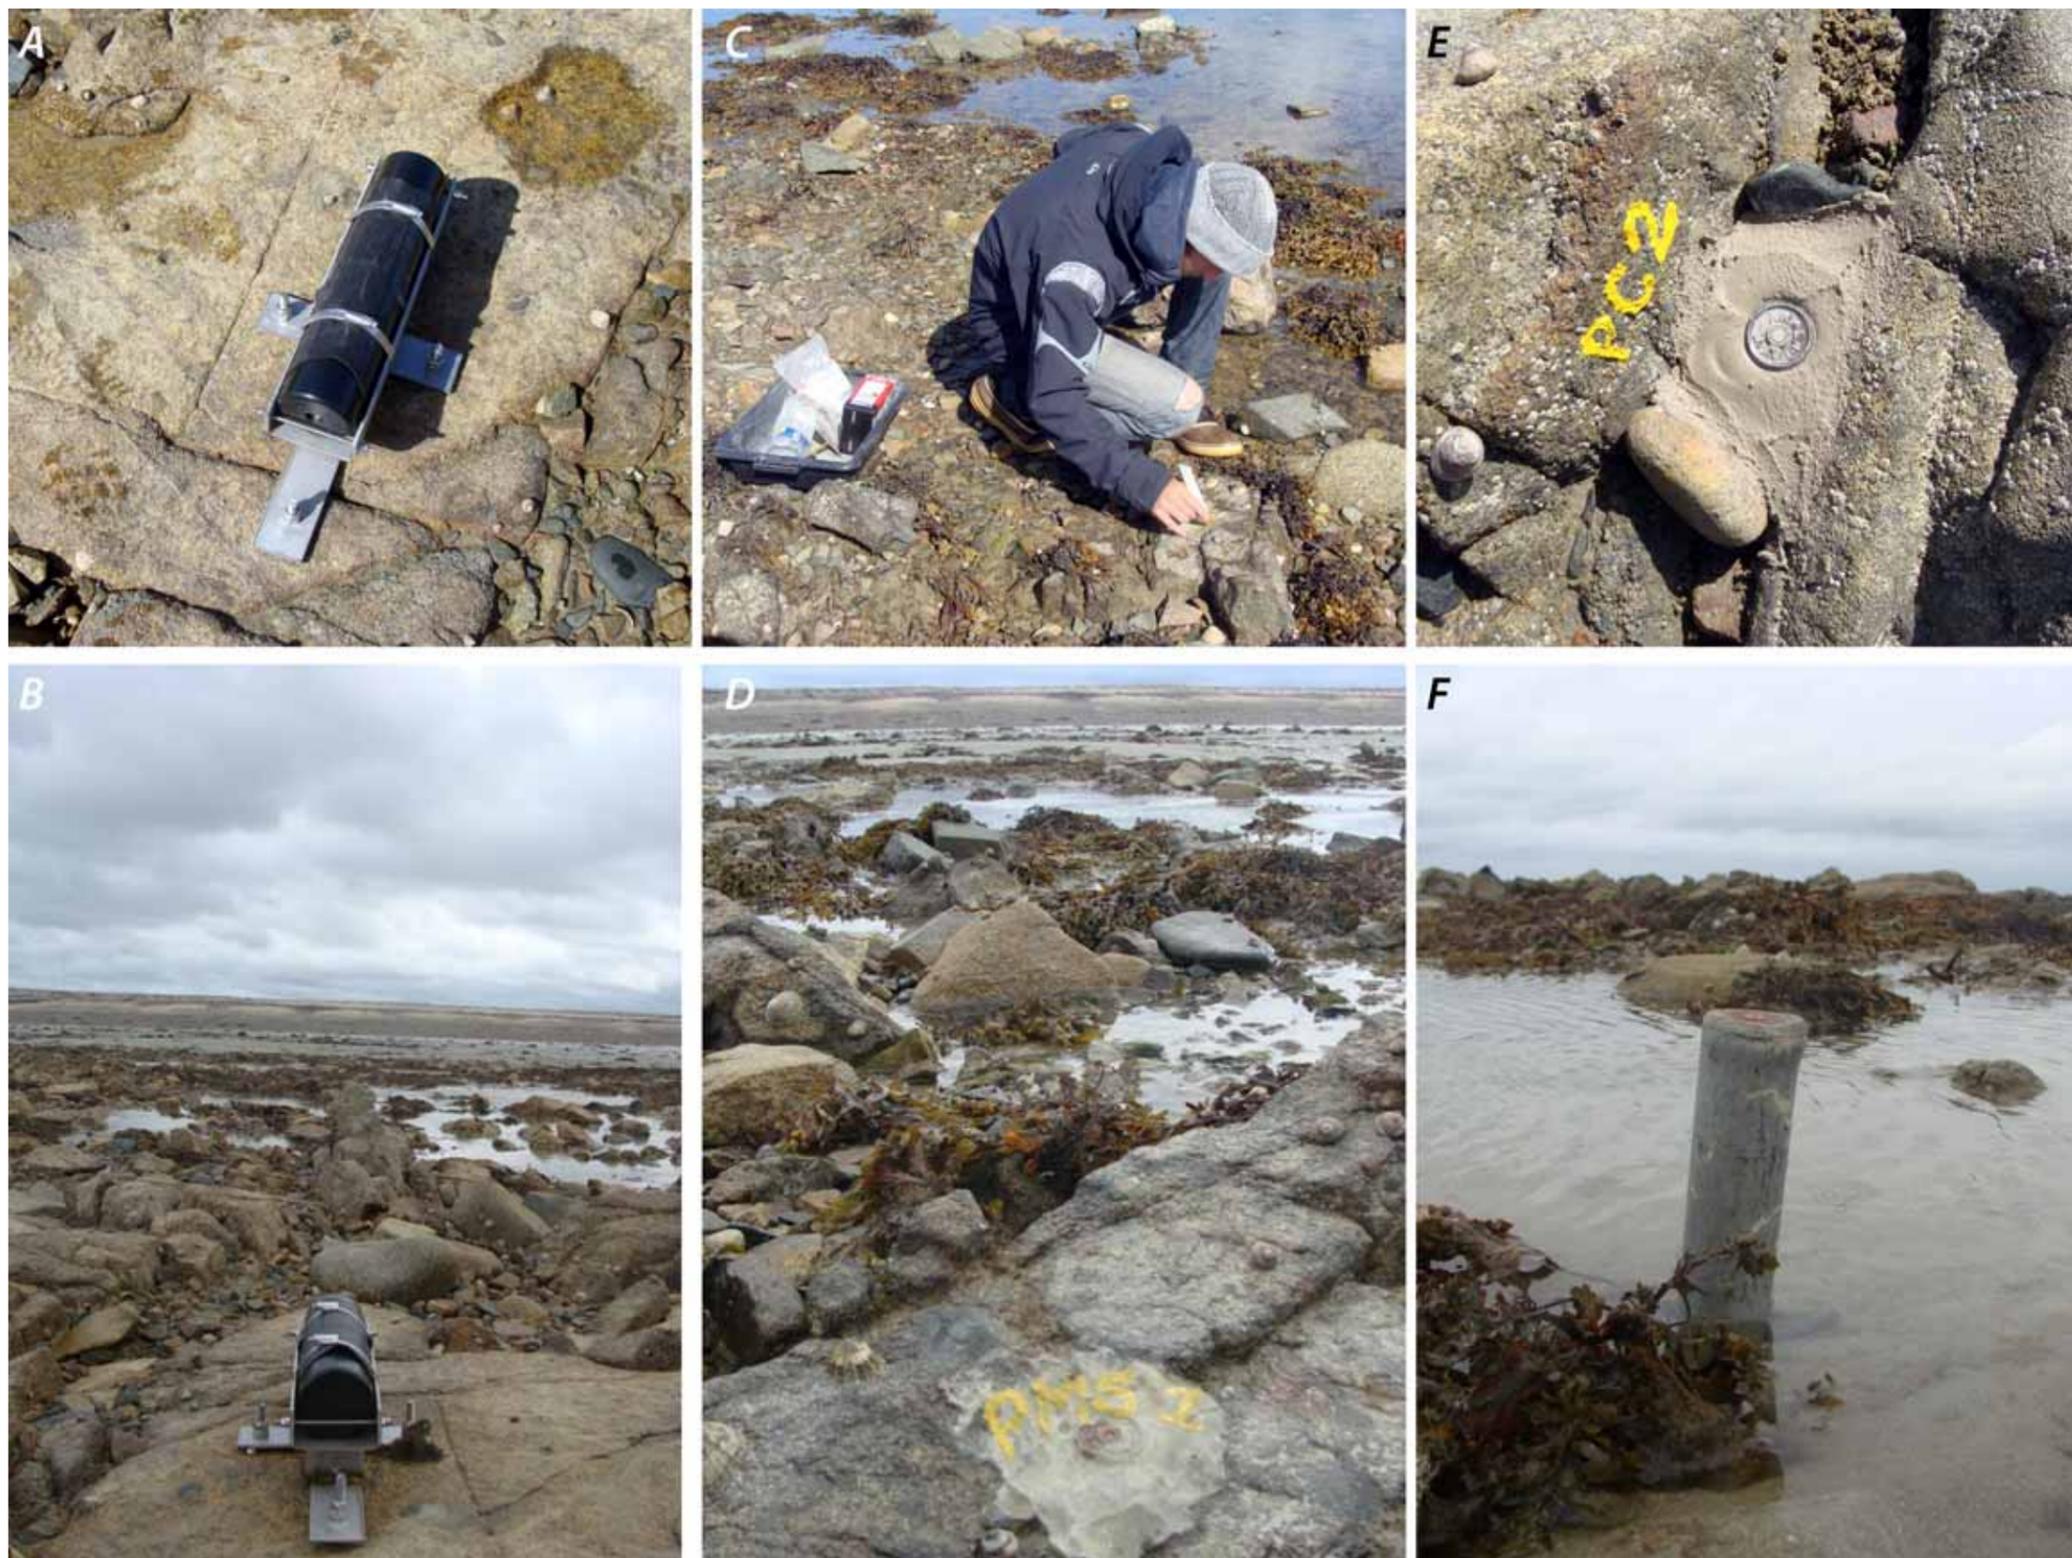
Figure 10 : A et B. Capteur de pression sur son socle inox installé sur le platier rocheux. C. Installation des repères topographiques. D et E. Clous topographiques matérialisant les points de calage PC2 et PMS1. F. Piquet en acier implanté sur l'estran pour fixer l'alignement des profils.
