Dégradation subite des enrobés bitumineux par période de gel/dégel: Analyse de cas de terrain et recherche exploratoire en laboratoire

Dégradation subite des enrobés bitumineux par période de gel/dégel : analyse de cas de terrain et recherche exploratoire en laboratoire

Degradation experienced by asphalt road mixes during periods of freeze-thaw events:

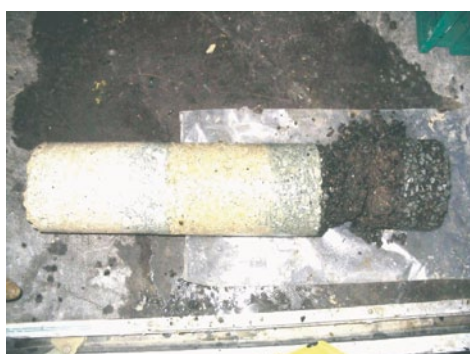
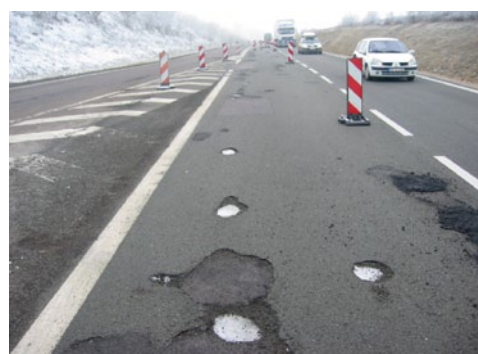
Lors de l'hiver 2005/2006, en quelques jours, de nombreux nids de poules sont apparus sur le premier kilomètre de la section (**figure 1**), nécessitant des réparations d'urgence, parfois plusieurs fois par jour. Ces nids de poule de dimension de plusieurs décimètres carrés et de 5 à 12 cm de profondeur sont nombreux, peu espacés les uns des autres et se localisent en voie lente, préférentiellement dans les bandes de roulement. Les carottages effectués sur cette portion de chaussée, après ces événements, montrent que l'assise traitée au liant hydraulique est en très bon état, avec une fine couche d'enrobé collée à celle-ci. La couche de roulement fissurée et faïencée repose sur deux couches sans cohésion, avec des matériaux hydrocarbonés qui présentent un désenrobage très important.

figure 1
Désordres
dans la chaussée
du nord-est de la France
a : Carotte de la
structure de chaussée
b : Chapelets de nids
de poule
pluridécimétriques

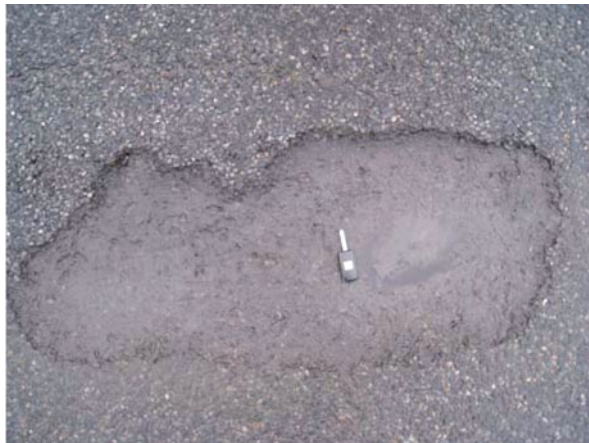
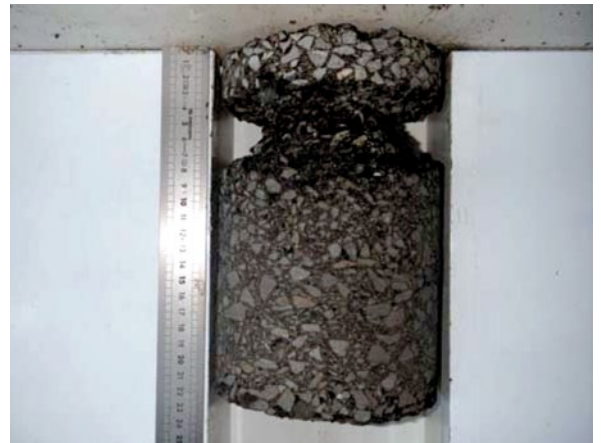
figure 2

Fin janvier 2010, des nids de poule se forment dans un laps de temps très court, nécessitant une fermeture de la section. Les dimensions de ces nids de poule dépassent un décimètre carré et leur profondeur atteint parfois 15 cm. Ces défauts sont constatés sur la bande de roulement du sens 2, sur un linéaire de plus de 500 m correspondant majoritairement au point bas du profil. Il est également constaté que la structure de chaussée est en charge, bien qu'elle soit en remblai, car les nids de poule se remplissent en quelques minutes quand ils sont vidés (figure 2a). Les carottages effectués sur le site montrent la désagrégation du béton bitumineux au niveau de la première interface (figure 4b), à une profondeur de quelques centimètres dans ce cas.

Observations faites sur la section 2 (centre de la France)
a : Remontée dans un nid de poule d'eau en charge dans le BBDR
b : Carotte avec BBDR désagrégé

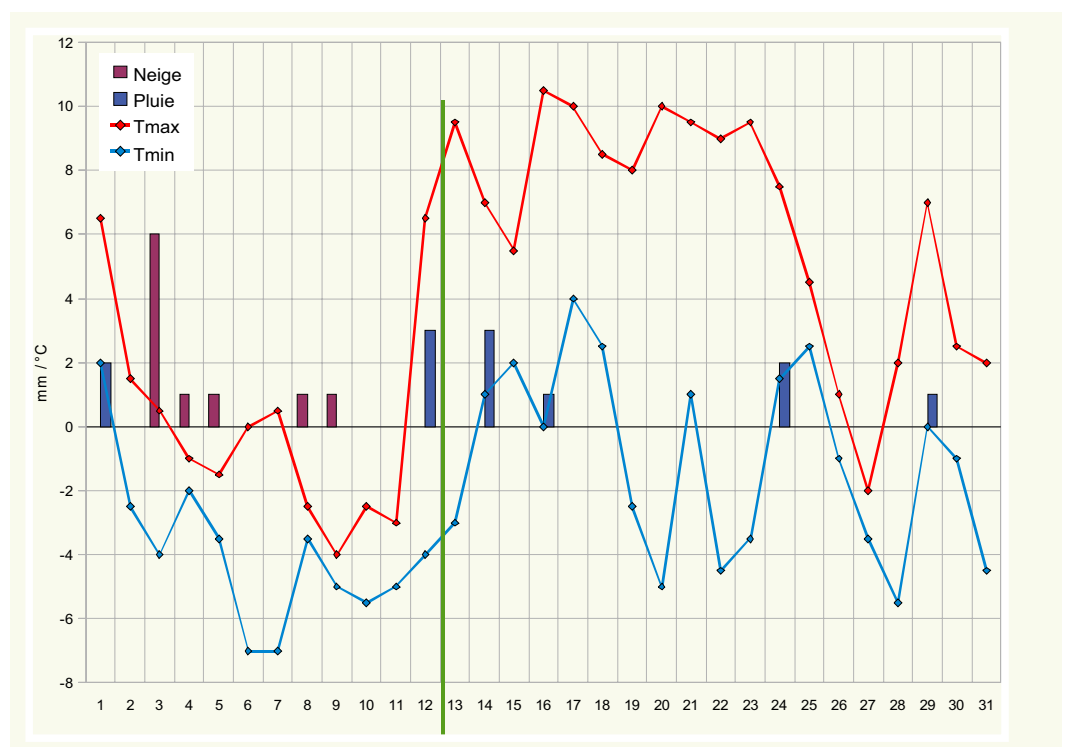
La figure 3 retrace les conditions hivernales rencontrées sur le site au cours du mois de janvier 2010. On note la présence de nombreux cycles quotidiens de gel/dégel ($T_{\min} < 0$, $T_{\max} > 0$ sur la même journée) avec de fortes amplitudes de température journalière (-4 à +7°C en 8h) et des précipitations sous forme liquide.

Relevé météorologique de janvier 2010 issu de la station de Météo France située à moins de 3 km de la zone de dégradation

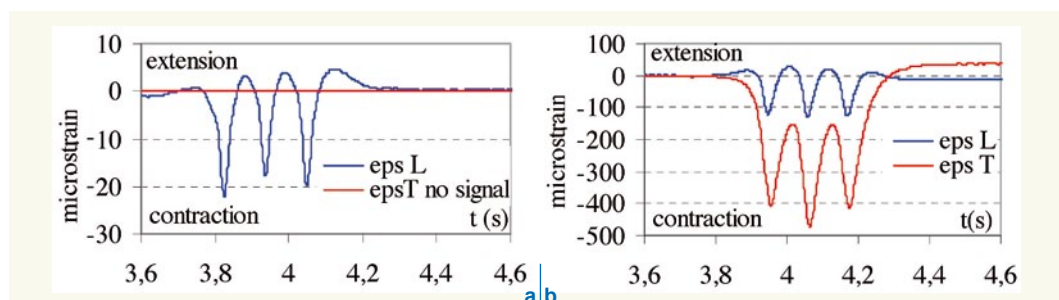
Les graphiques des **figures 7** et **8** montrent les réponses obtenues dans les deux cas, en bas de la couche de roulement et en haut de la couche de transition (EB2).

figure 8
Signal de déformation en haut de EB2.
a : Déformation à l’état 1
b : Déformation à l’état 2

d'interface collée), est mise en défaut, notamment à température élevée. Malgré la présence d'une couche d'accrochage bien réalisée et bien dosée, le tridem de 12,75 kN entraîne un glissement des couches de chaussée les unes sur les autres, avec apparition en bas de la couche de roulement d'extensions pouvant atteindre de fortes intensités, notamment dans le sens transversal. Le degré de généralité de ces observations reste encore à évaluer, ainsi que leurs conséquences éventuelles sur l'intégrité des couches et des interfaces situées en partie supérieure de chaussée. Mais il n'est pas exclu que ce mode de fonctionnement puisse entraîner une fatigue en partie haute de chaussée (fissuration verticale et longitudinale en mode I des couches, décohésion en mode II des interfaces, ...) et faire le lit des désordres observés lors des épisodes de gel/dégel.

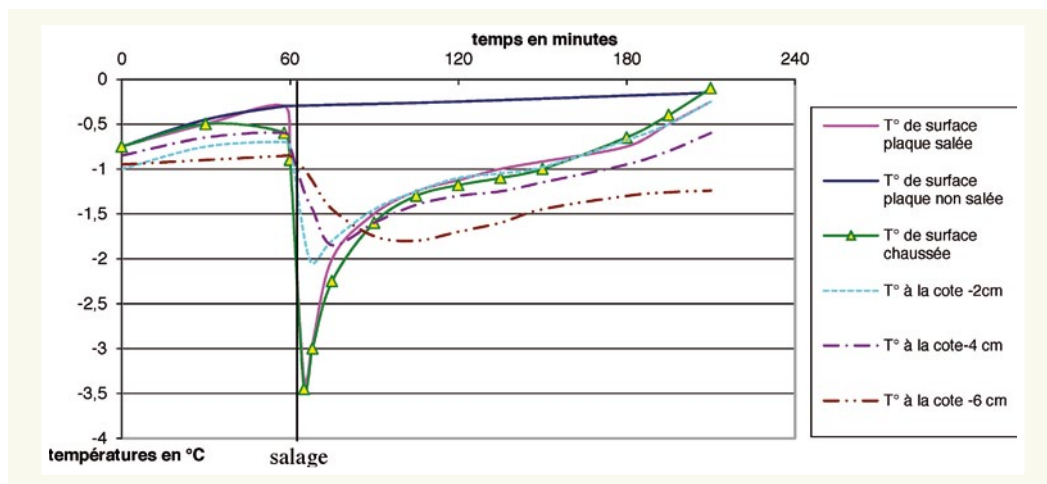
figure 9
Choc thermique dû au salage d'une couche de verglas préexistant sur la chaussée (Boutonnet et Livet, 1990)

mesurées sur planches expérimentales (Boutonnet et Livet, 1990), met en évidence, suite à un salage de 40 g/m² sur une épaisseur de verglas de 2 mm, une chute de la température de surface du revêtement de 2,9°C. On note également l'impact sur les températures mesurées aux cotes -2, -4 et -6 cm.

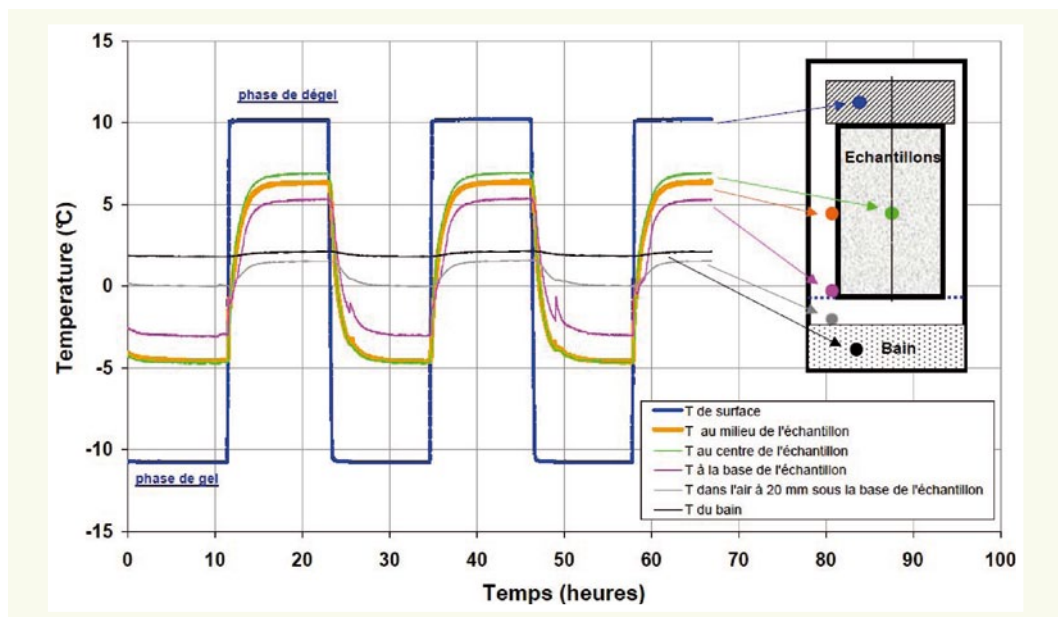
figure 11
Acquisition des
températures à différents
niveaux de l'éprouvette
pendant l'essai de gel/
dégel.

évidence les variations de température à différents niveaux de l'éprouvette durant l'application pendant 24 heures d'un cycle +10/-10°C en surface. Les températures extrêmes obtenues sont les suivantes : +6,5/-4,5°C à mi-hauteur de l'éprouvette, +5/-3°C à la base et 0°C/1,8°C dans l'air, 20 mm sous la base de l'éprouvette. Les variations de températures de ce dernier capteur sont très faibles à cause de l'influence de la température du bain, fixée à 2°C ± 0,5°C durant la durée de l'essai. La configuration de l'appareillage engendre donc un gradient thermique vertical non homogène dans l'éprouvette.

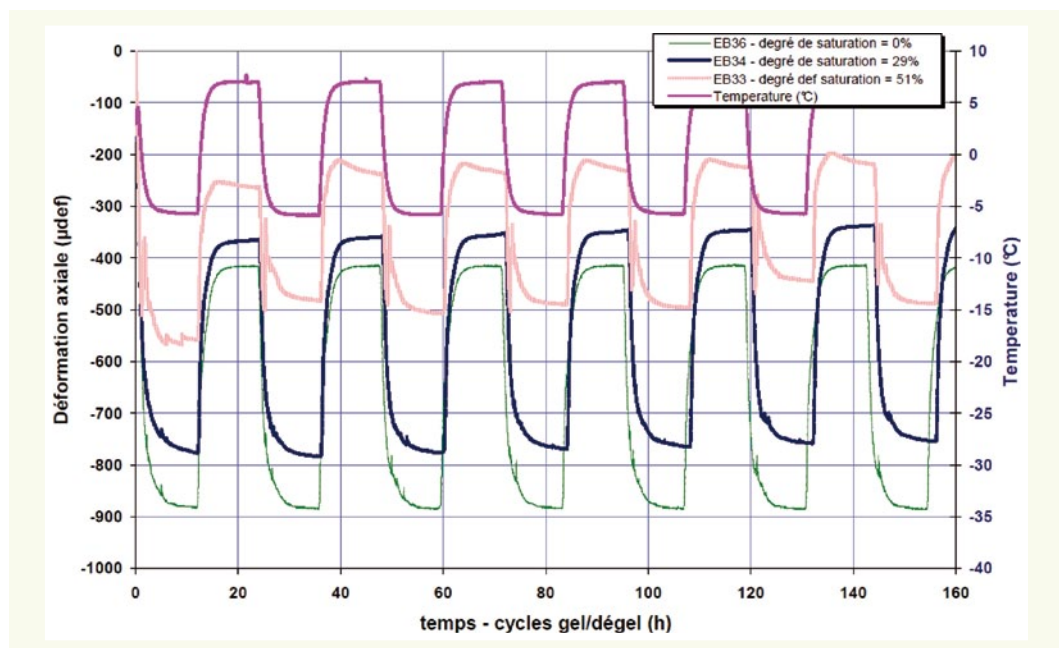
La température à mi-hauteur de l'éprouvette, considérée comme température moyenne de l'éprouvette et de la jauge, est représentée sur la **figure 13** (courbe supérieure, échelle de droite).

figure 13
Évolution de la température et de la déformation avec les cycles thermiques.

Cette figure compare les déformations thermiques des trois éprouvettes saturées à différents degrés, en fonction des cycles de gel/dégel. La déformation thermique est fixée arbitrairement à zéro à la température de début d'essai +10°C.

Quand l'essai est réalisé sur l'échantillon faiblement saturé en eau, EB-34, le coefficient α_m diminue un peu pour atteindre la valeur de $30 \cdot 10^{-6} \text{ K}^{-1}$. Quand le degré de saturation atteint 51 % (EB-33), le coefficient α_m (apparent), mesuré sur cette même plage de température, diminue plus radicalement vers la valeur de $23 \cdot 10^{-6} \text{ K}^{-1}$. Il est alors intéressant d'examiner plus en détail l'évolution des déformations à l'échelle d'un cycle.

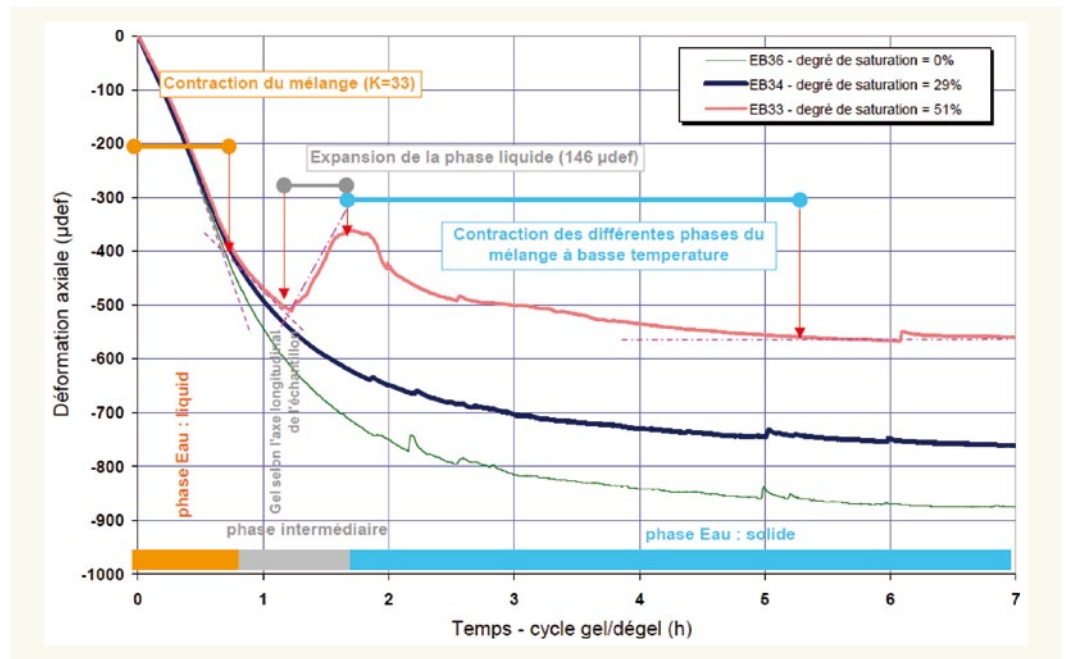
Ces courbes sont détaillées sur la **figure 14**. Elles représentent l'évolution de la déformation enregistrée sur chaque échantillon, pendant les sept premières heures du premier cycle où la température est monotone décroissante.

figure 14
Effet du degré de saturation sur la contraction et la dilatation de l'échantillon

On note la différence très nette de comportement des échantillons EB-33 et EB-36. L'échantillon sec EB-36 subit une déformation monotone décroissante, quasi homothétique à la courbe de température, pour atteindre en phase de plateau thermique une déformation d'environ 880 µdef. L'échantillon EB-33, saturé à 51 %, présente quant à lui une évolution en trois temps. Aux températures positives, sa déformation est quasiment confondue avec celle de l'échantillon sec. Sur la période suivante, pendant laquelle la température passe au-dessous de 0°C, sa vitesse d'évolution ralentit (en valeur absolue) jusqu'à passer assez subitement à une phase de gonflement significative de l'ordre de 150 µdef, mesurée à partir du creux de la courbe d'évolution. Il reprend ensuite une évolution contractante plus ou moins parallèle à celle de l'échantillon sec. Au final, les deux courbes se retrouvent décalées d'une valeur de l'ordre de 300 µdef (gonflement + différence creusée avant gonflement), ce dont rend compte la différence observée ci-avant sur les coefficients de dilatation moyen. L'échantillon EB-34, saturé à 29 %, se comporte qualitativement comme l'échantillon sec, sans présenter d'expansion au passage à température nulle. Néanmoins, la présence d'eau se manifeste par une diminution de la vitesse de déformation, conduisant à un écart d'environ 100 µdef.
