Acquisition d'un état topo-morphologique initial sur les sillons et les marais maritimes de la rade de Brest

(sites de Pont-Callec, Pédel, Mengleuz, Bindy, Bourg)

Juin 2013

Communauté Urbaine de « Brest Métropole Océane »

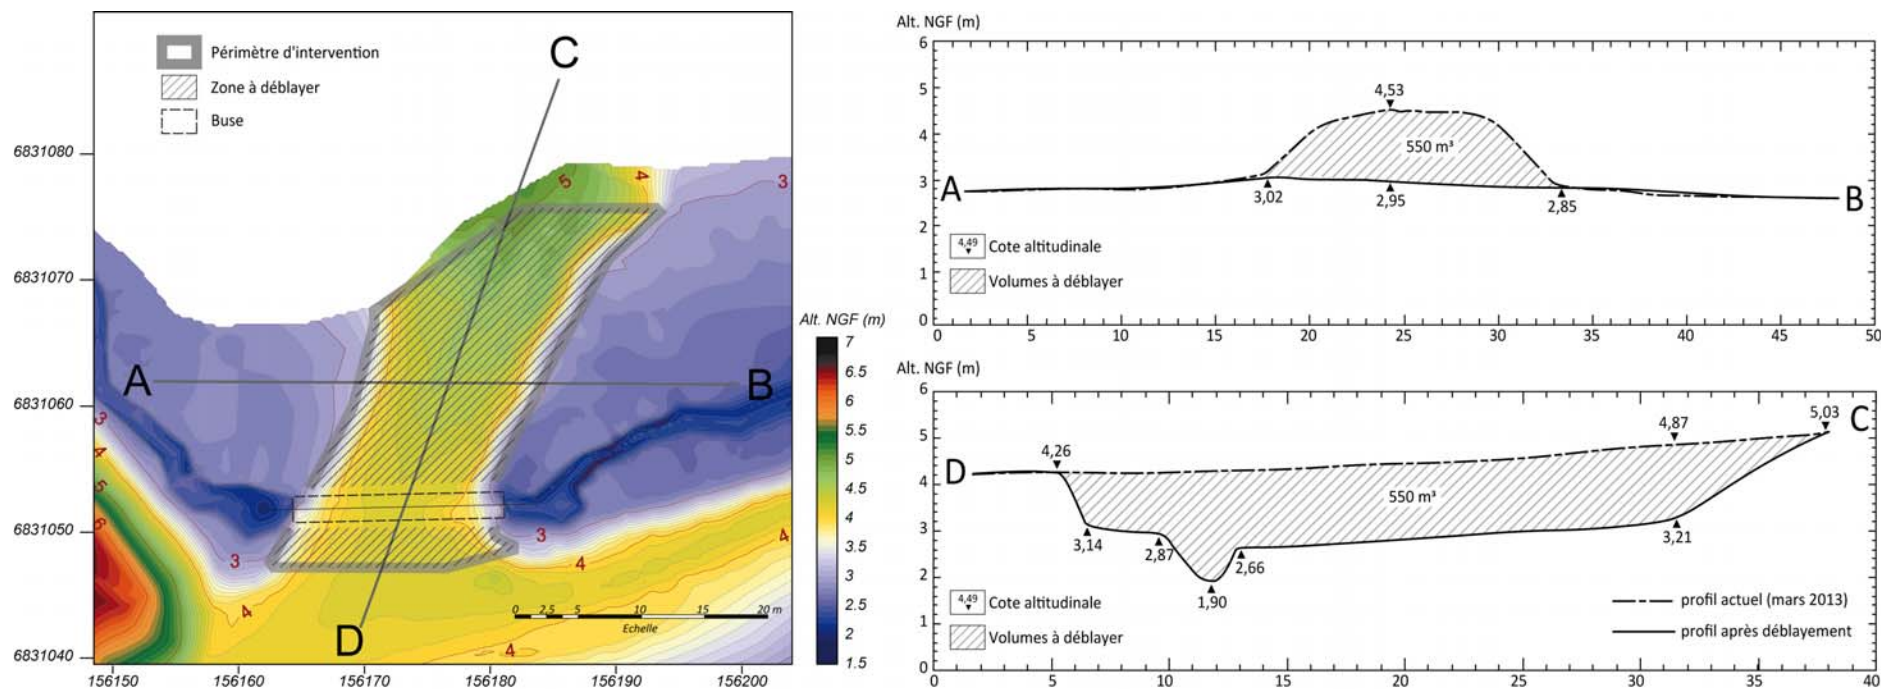
Figure 9 – Profils topographiques et cotes altitudinales du cordon de Pont-Callec, avant et après travaux de rehaussement.

Sur une longueur de 30 m, la crête du cordon devrait être rehaussée à la cote de 4 m NGF (fig. 9), soit 40 cm au-dessus du niveau atteint par les pleines mers de vive-eau défini par le SHOM au port du Tinduff (RAM, 2011). Ce rehaussement limitera la fréquence des franchissements par les vagues dans le futur et devrait limiter le recul du cordon dans ce secteur. Le volume de matériel nécessaire à ce reprofilage est estimé à 30 m³ ± 1m³ (fig. 7)

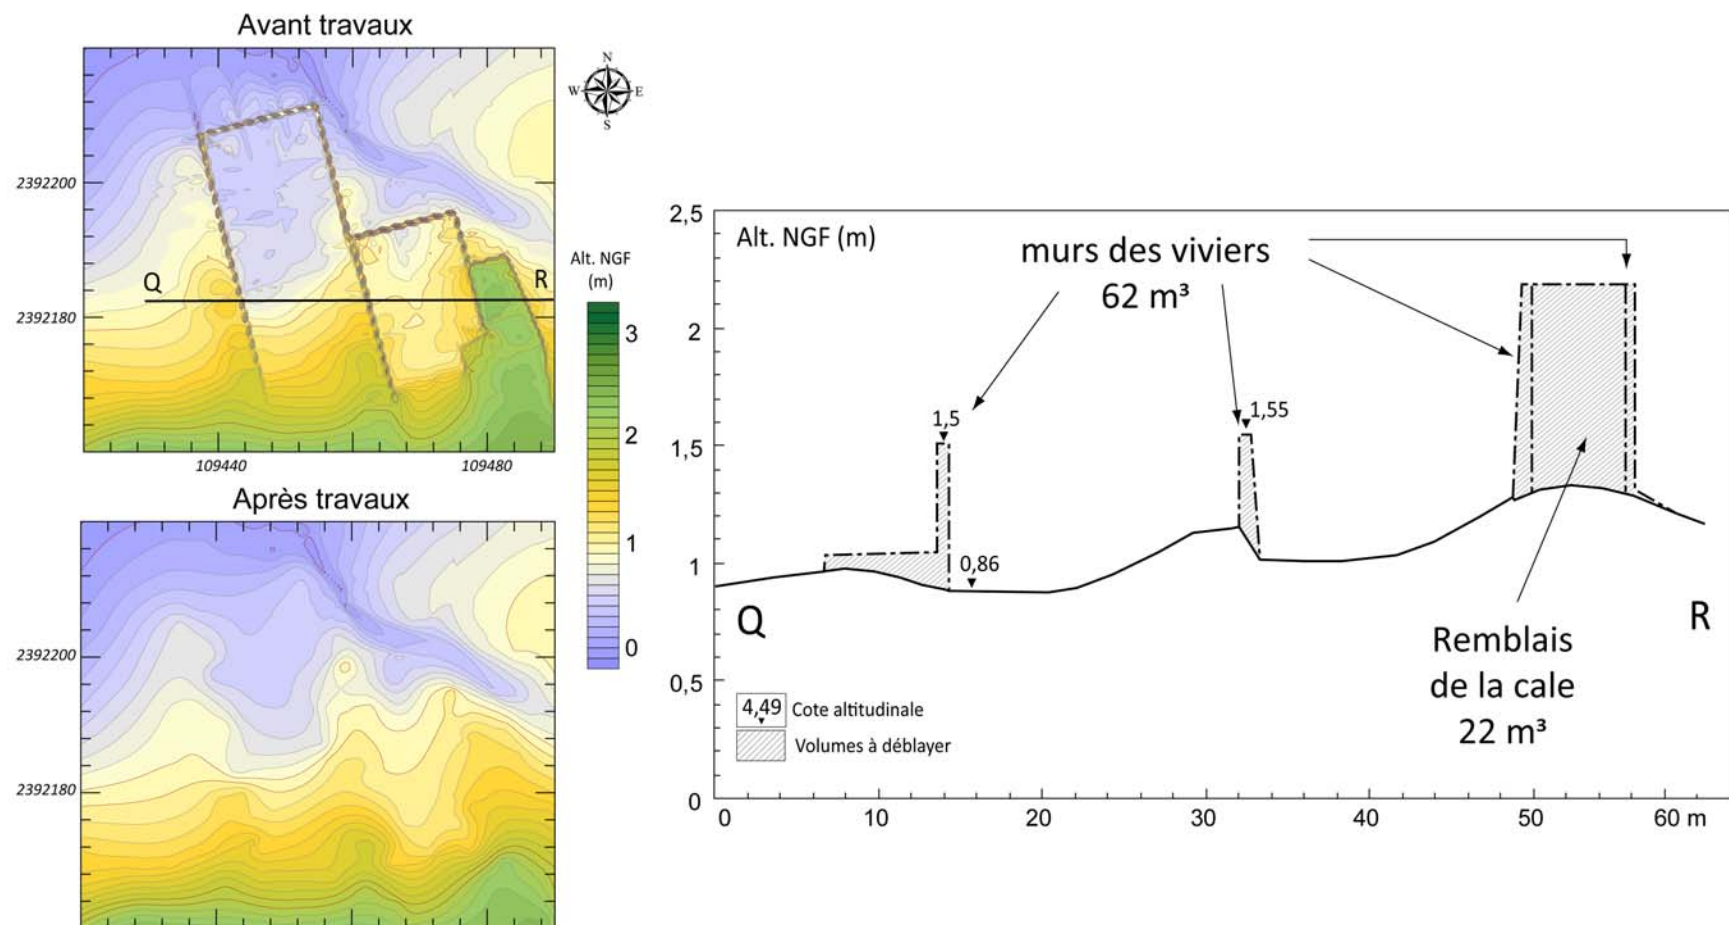
Étape 2 : destruction des viviers et de la cale

Figure 21 – Profils topographiques et cotes altitudinales avant et après la destruction des viviers et de la cale (étape 2).

(2) La seconde phase (fig. 19 & fig. 21) verra la destruction des viviers et de la descente de plage qui jouxte celui qui est situé à l'ouest. Le matériel extrait (67 m^3 de béton) sera évacué hors site. L'extrémité de la cale bordant le vivier est constituée en un remblai caillouteux qui a priori pourra être conservé sur place.

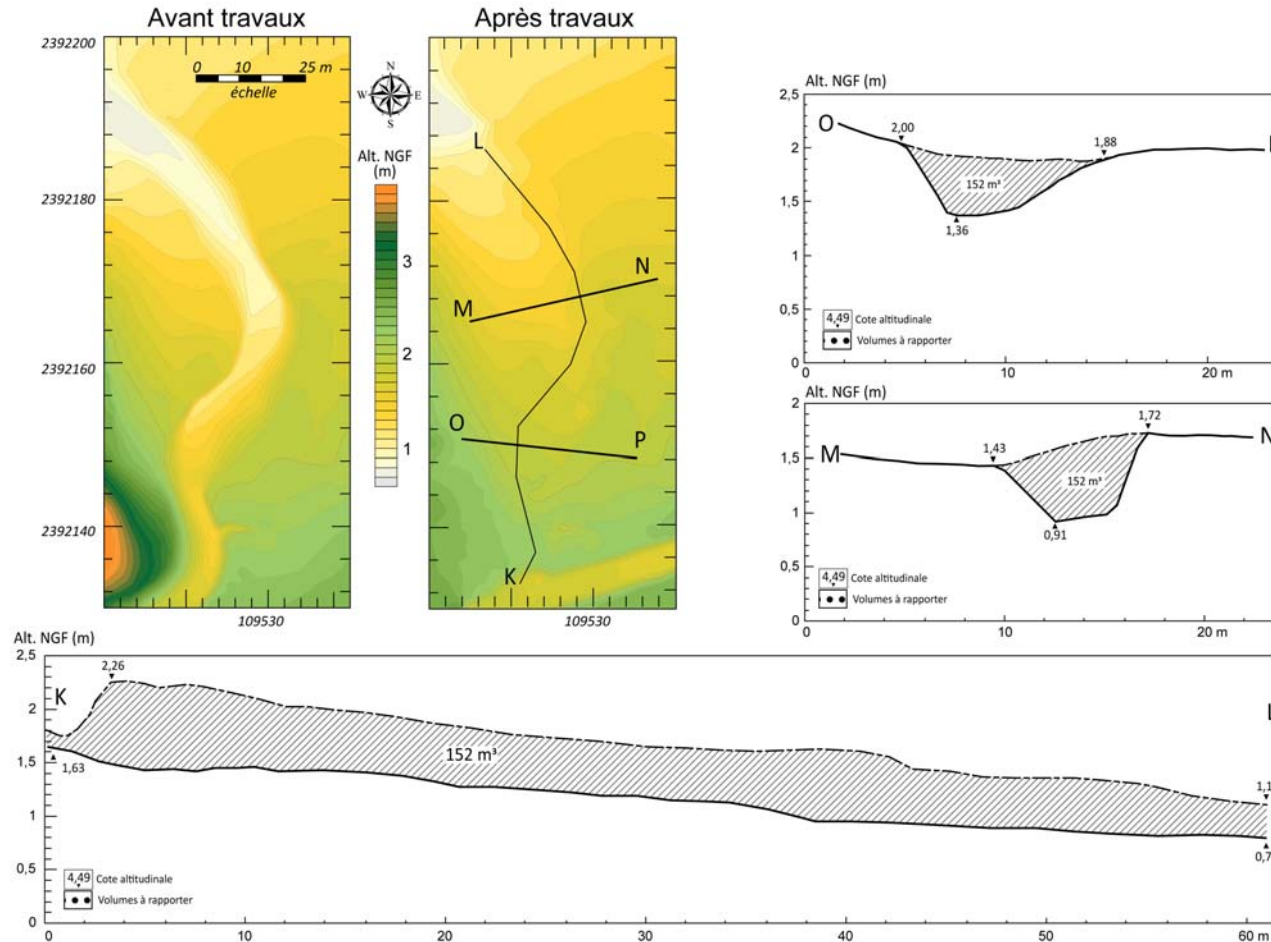
Étape 4 : remblaiement du chenal actuel de bout de flèche

Figure 23 – Profils topographiques et cotes altitudinales avant et après le remblaiement du chenal de bout de flèche (étape 4).

(4) La quatrième phase consistera à combler le chenal actuel avec le matériel extrait du nouveau chenal (fig. 19 & fig. 23). Le volume minimum de remblai calculé est de 152 m³, mais pourra être augmenté pour permettre le recyclage intégral du matériel extrait en 3. Ce remblai sera compacté. Le reste pourra être déposé sur l'estran au nord du chenal
