Acquisition d'un état topo-morphologique initial sur les sillons et les marais maritimes de la rade de Brest

(sites de Pont-Callec, Pédel, Mengleuz, Bindy, Bourg)

Juin 2013

Communauté Urbaine de « Brest Métropole Océane »

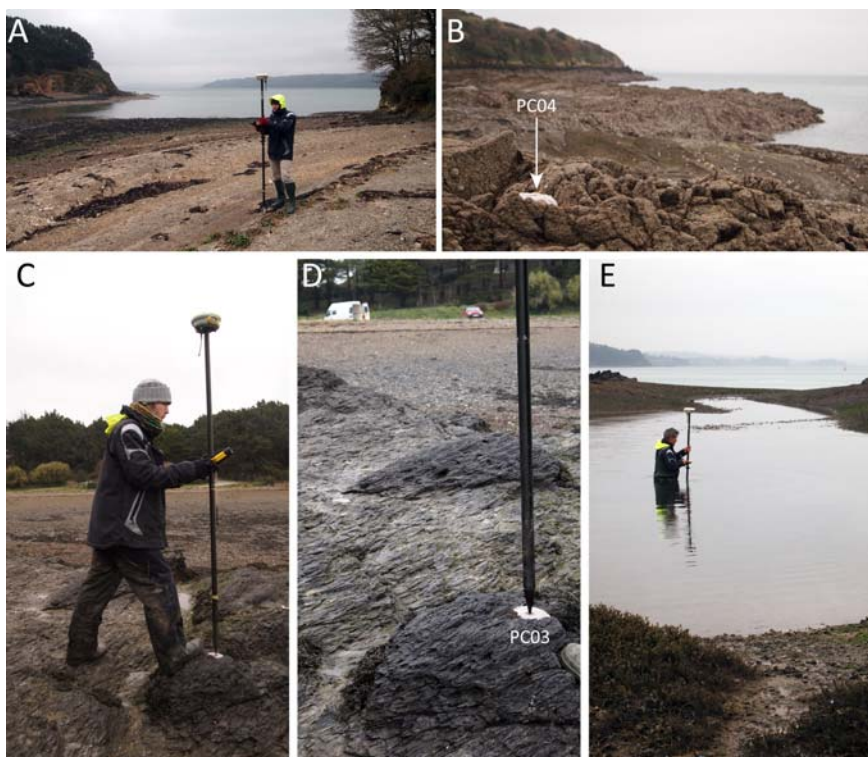
Figure 2 – Photographies illustrant les repères topographiques installés et l'instrumentation utilisée dans le cadre des relevés topographiques. A. Relevé effectué au DGPS mobile (Trimble 5700). B. Point de calage PC04 scellé sur une tête de roche sur le site du Bindy. C et D. Relevé d'un point de calage. E. Relevé de la topographie du fond de l'étang du Bindy.

Sur chacun des sites d'étude, un ensemble de 17 repères topographiques ont été implantés afin de d'assurer de la précision de la mesure. Ainsi, des points de calage ont été matérialisés par des clous topographiques implantés dans affleurements rocheux avoisinants (fig. 2).

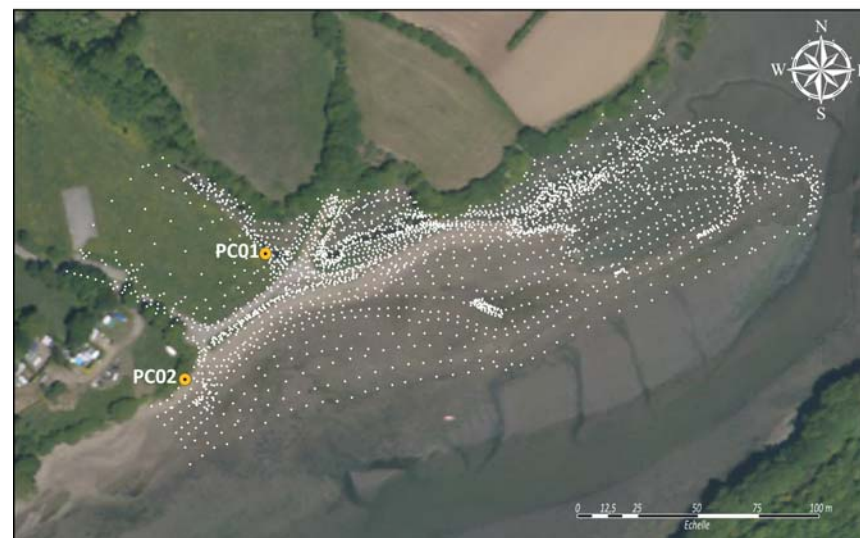
Figure 4 – Répartition des points de mesures DGPS et localisation des points de calage.

La topographie du site de Pont-Callec a été relevée à partir d'un ensemble de plus de 3000 points de mesures couvrant la majeure partie de l'estran, depuis la racine jusqu'à la pointe de la flèche, ainsi qu'une partie du marais maritime situé en arrière (fig. 4).

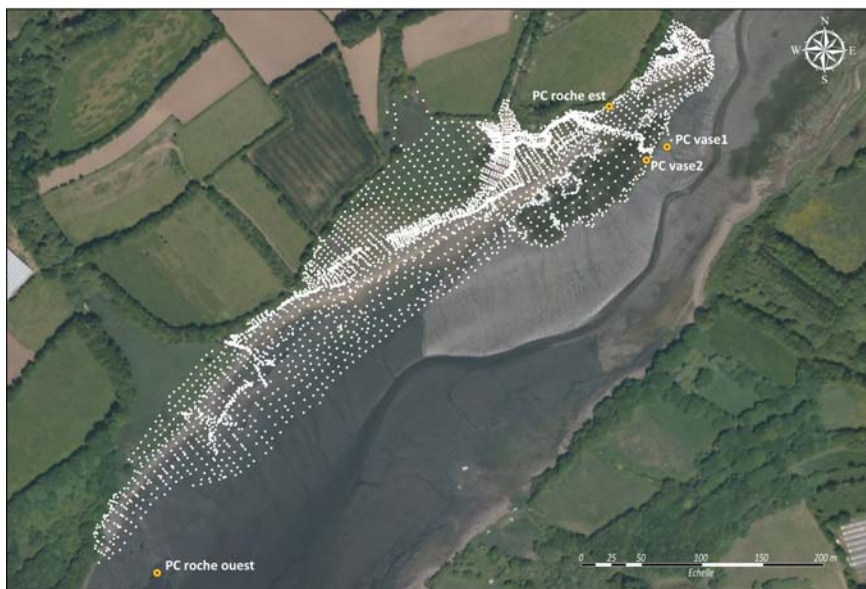
Figure 11 : Répartition des points de mesures DGPS et localisation des points de calage.

Le site du Pédel a été relevé à partir de plus de 4700 points de mesures sur une superficie de 4,9 ha (fig. 11). La flèche littorale a été levée sur toute sa longueur depuis sa racine au sud-ouest jusqu'à sa pointe, du bas de plage jusqu'aux parties les plus

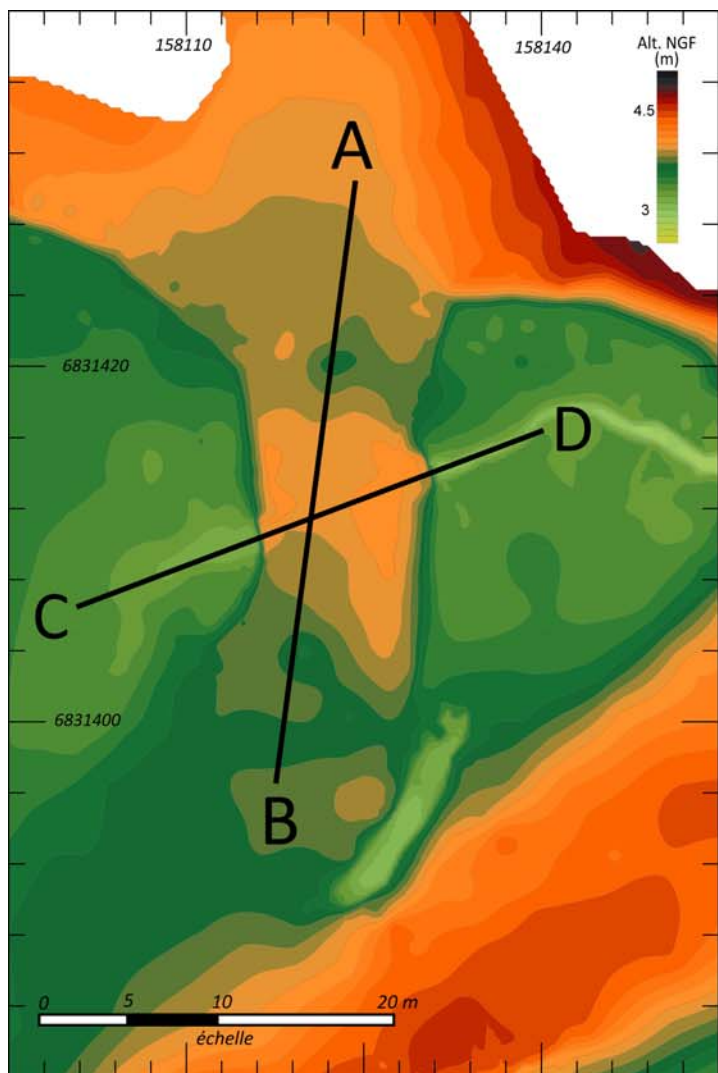
Figure 15 – Le Pédel, profils topographiques et cotes altitudinales de la chaussée, avant et après travaux.

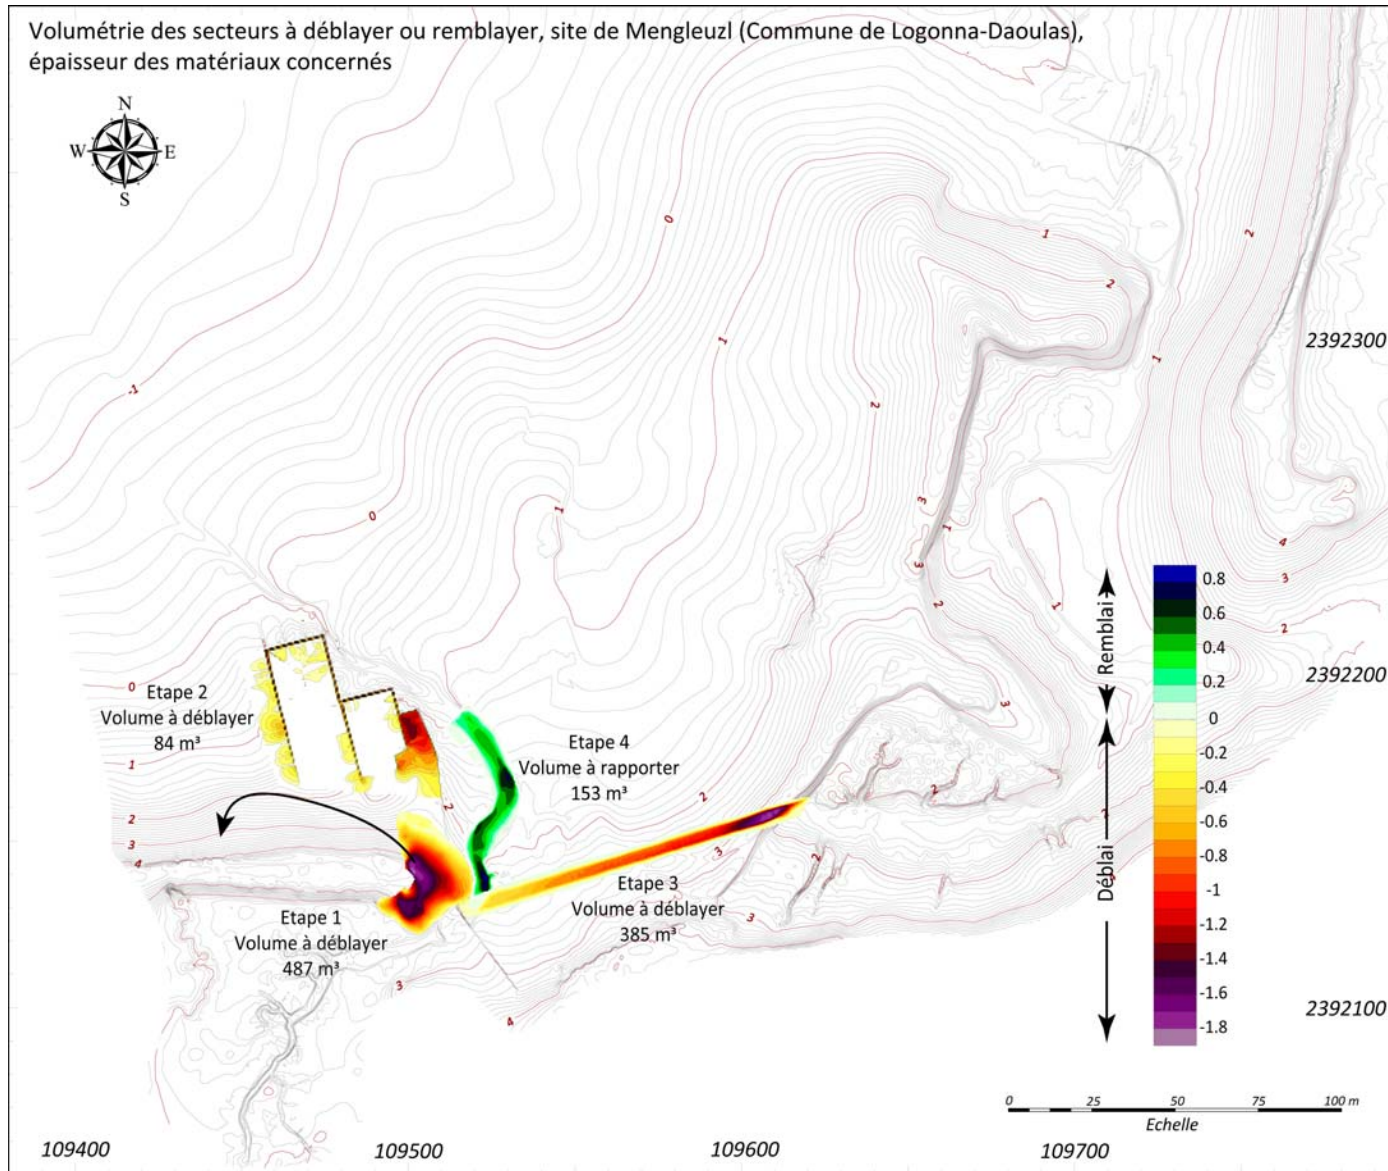
Figure 19 – Modèle Numérique de Terrain du site de Mengleuz. Volumes et épaisseur des remblais à évacuer.

(1) La première étape consiste à enlever l'extrémité de la flèche actuelle et à déposer le matériel gravelo-caillouteux en haut de l'estran à l'ouest du site des parcs (fig. 19). Le volume à déplacer est de $487\text{m}^3 \pm 10\text{m}^3$ (fig. 20). Ces 487 m^3 seront déposés en tas (pas étalés) sur le haut de l'estran à l'ouest du site des viviers. Cette étape permet l'accès aux viviers par la cale d'accès.

(2) La seconde phase (fig. 19 & fig. 21) verra la destruction des viviers et de la descente de plage qui jouxte celui qui est situé à l'ouest. Le matériel extrait (67 m^3 de béton) sera évacué hors site. L'extrémité de la cale bordant le vivier est constituée en un remblai caillouteux qui a priori pourra être conservé sur place.

(3) La troisième phase consistera à creuser un nouveau chenal dans l'axe de sa position antérieure à la destruction de la flèche de manière à permettre l'écoulement des eaux du marais vers l'est (fig. 19 & fig. 22). Le matériel extrait (385 m^3),

(4) La quatrième phase consistera à combler le chenal actuel avec le matériel extrait du nouveau chenal (fig. 19 & fig. 23). Le volume minimum de remblai calculé est de 152 m³, mais pourra être augmenté pour permettre le recyclage intégral du matériel extrait en 3. Ce remblai sera compacté. Le reste pourra être déposé sur l'estran au nord du chenal

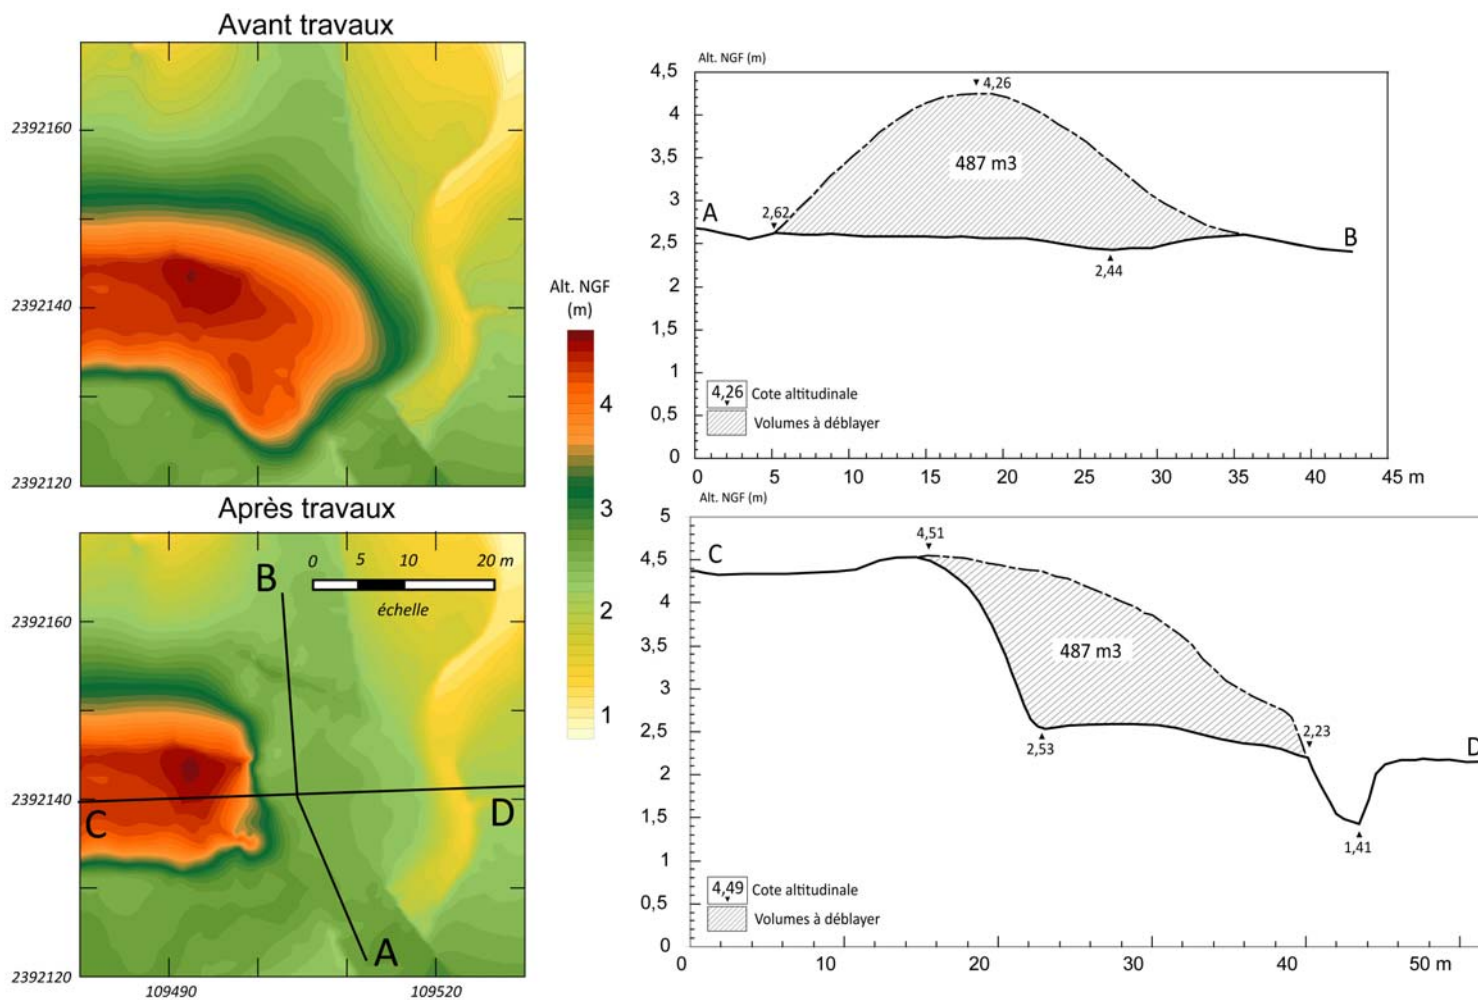
Étape 1 : déplacement de l'extrémité de la flèche

Figure 20 – Profils topographiques et cotes altitudinales avant et après le déplacement de l'extrémité de la flèche ouest.

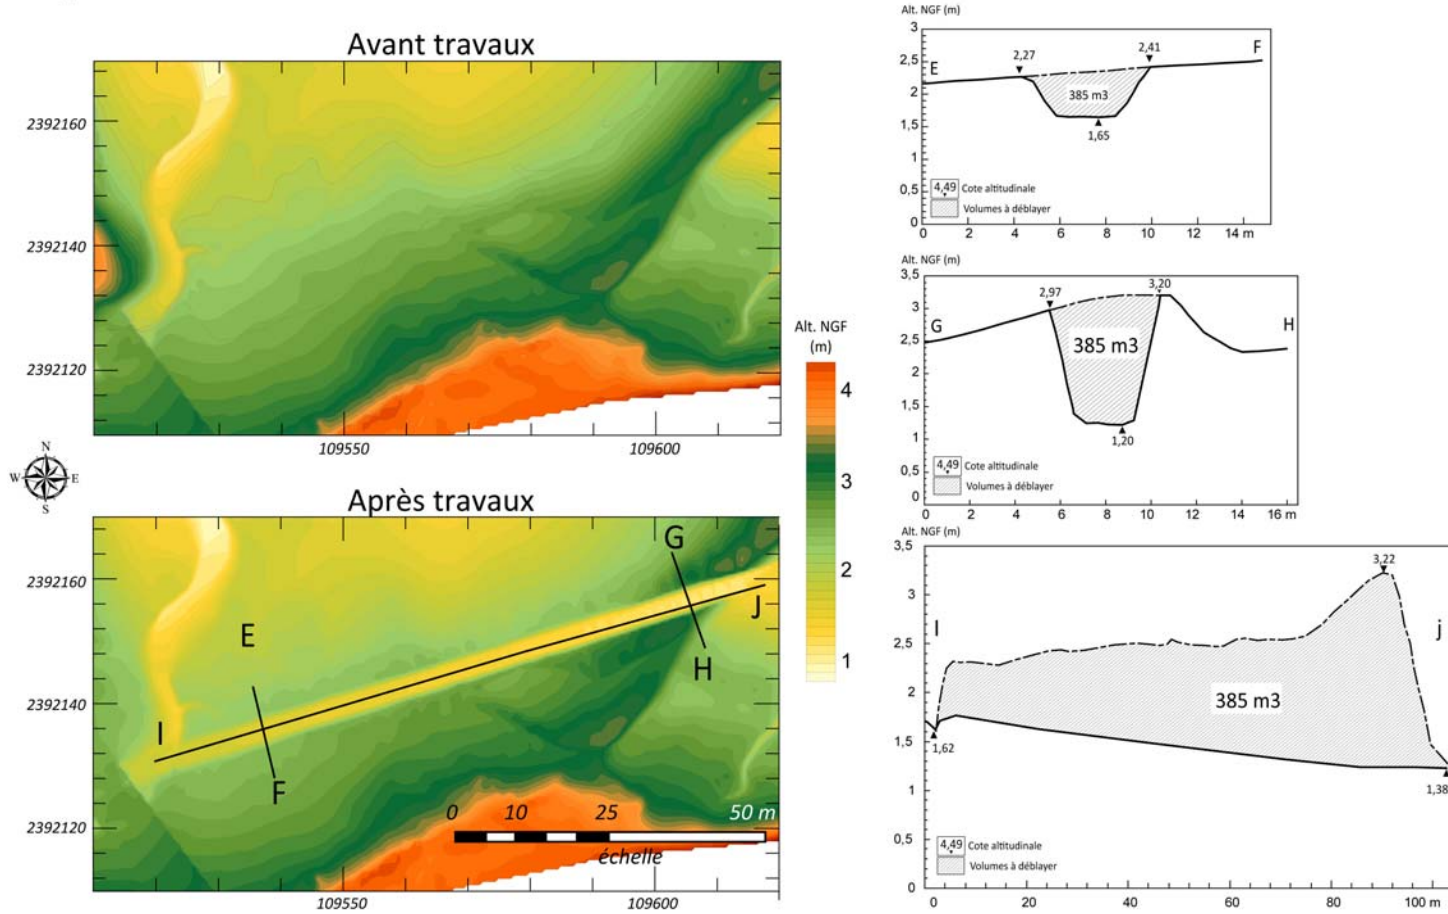
Étape 3 : ouverture d'un nouveau chenal

Figure 22 – Profils topographiques et cotes altitudinales avant et après l'ouverture d'un nouveau chenal (étape 3).

exclusivement naturel (mélange d'argile et de cailloux constituant le substrat de l'estran) servira pour la phase 4 et ne sera donc pas évacué du site. La largeur du chenal ainsi creusé sera de 3 m au fond et de 5 m au sommet.

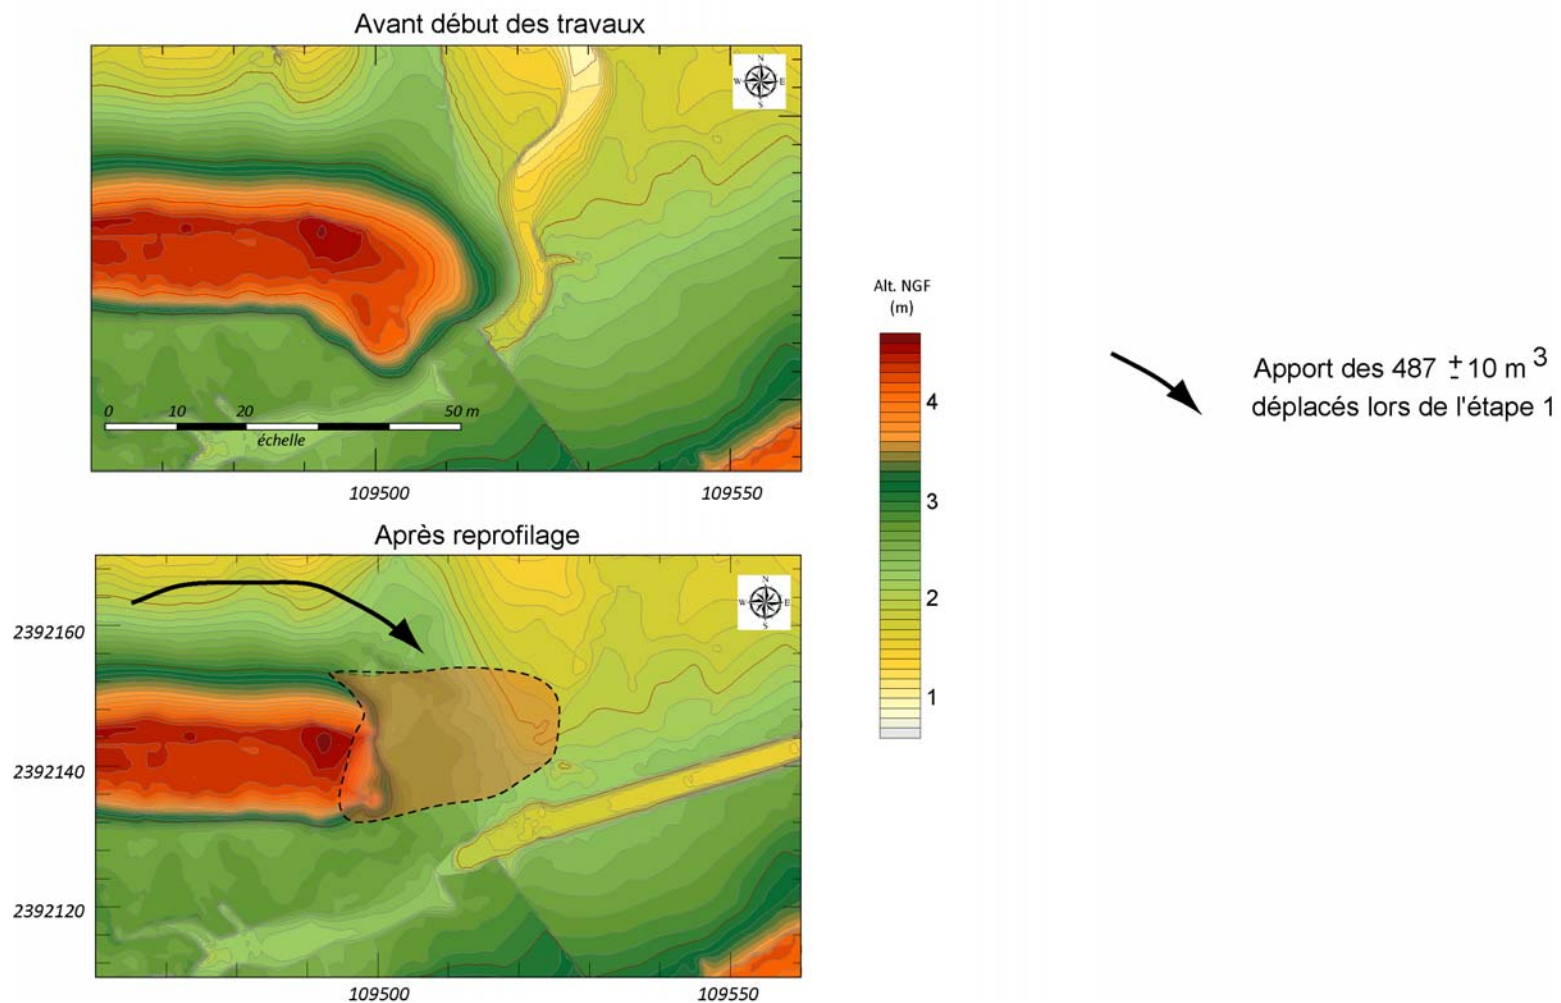
Etape 6 : reprofilage de l'extrémité de la flèche

Figure 25 : Reprofilage de l'extrémité de la flèche en achèvement des travaux (étape 6)

(6) La sixième phase consistera à rapporter en bout de flèche le matériel extrait en phase 1 (487 m³) de manière à reprofiler l'extrémité de la flèche à l'emplacement du chenal comblé (fig. 25).

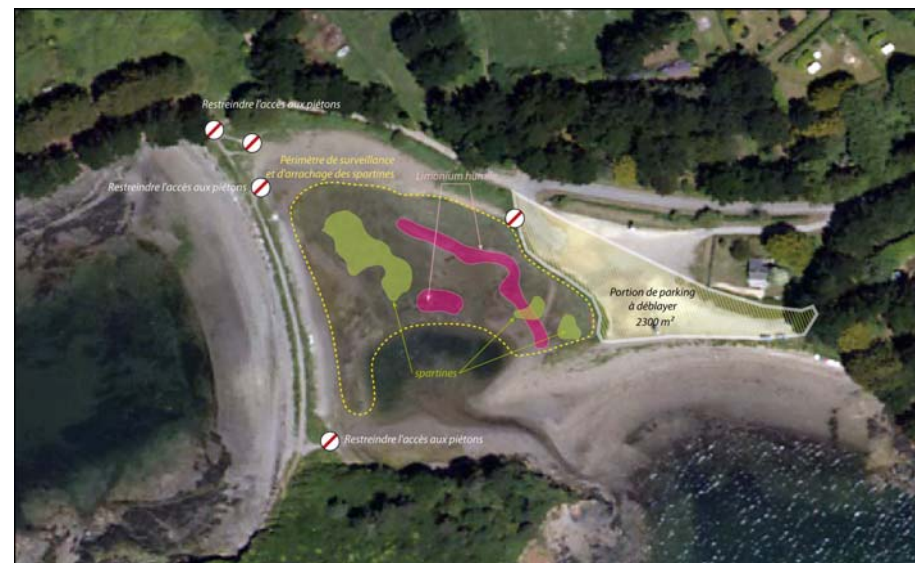
Figure 26 - Actions de conservation et de restauration proposées sur le site du Bindy.

La restauration du site dans son état initial nécessite donc le déblaiement d'une partie de l'aire de stationnement sur une surface d'environ 2500 m² (fig. 26). L'agrandissement du marais maritime devrait favoriser la fréquentation du site par les

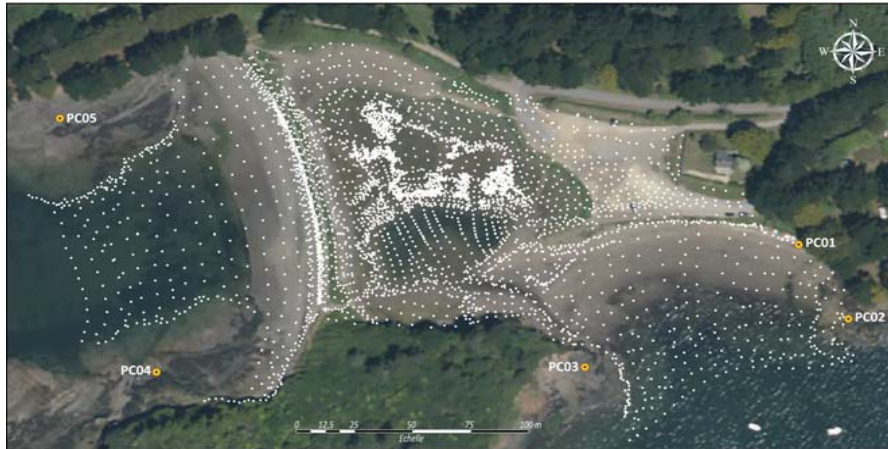
Figure 27 – Répartition des points de mesures DGPS et localisation des points de calage.

La topographie du site du Bindy a été relevée à partir d'un ensemble de plus de 4600 points de mesures couvrant la plage, le sommet et le revers du cordon ouest, ainsi que le marais maritime, l'aire de stationnement et l'ensemble du cordon est (fig. 27).

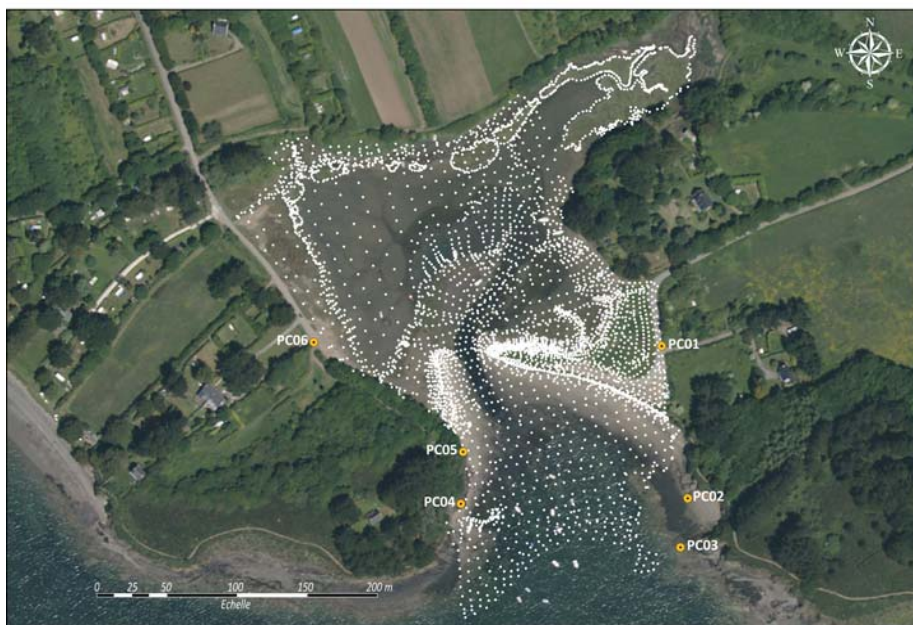
Figure 31 – Répartition des points de mesures DGPS et localisation des points de calage

Le relevé topographique de l'anse du Bourg s'appuie sur un ensemble de plus de 4600 points de mesures (fig. 31).

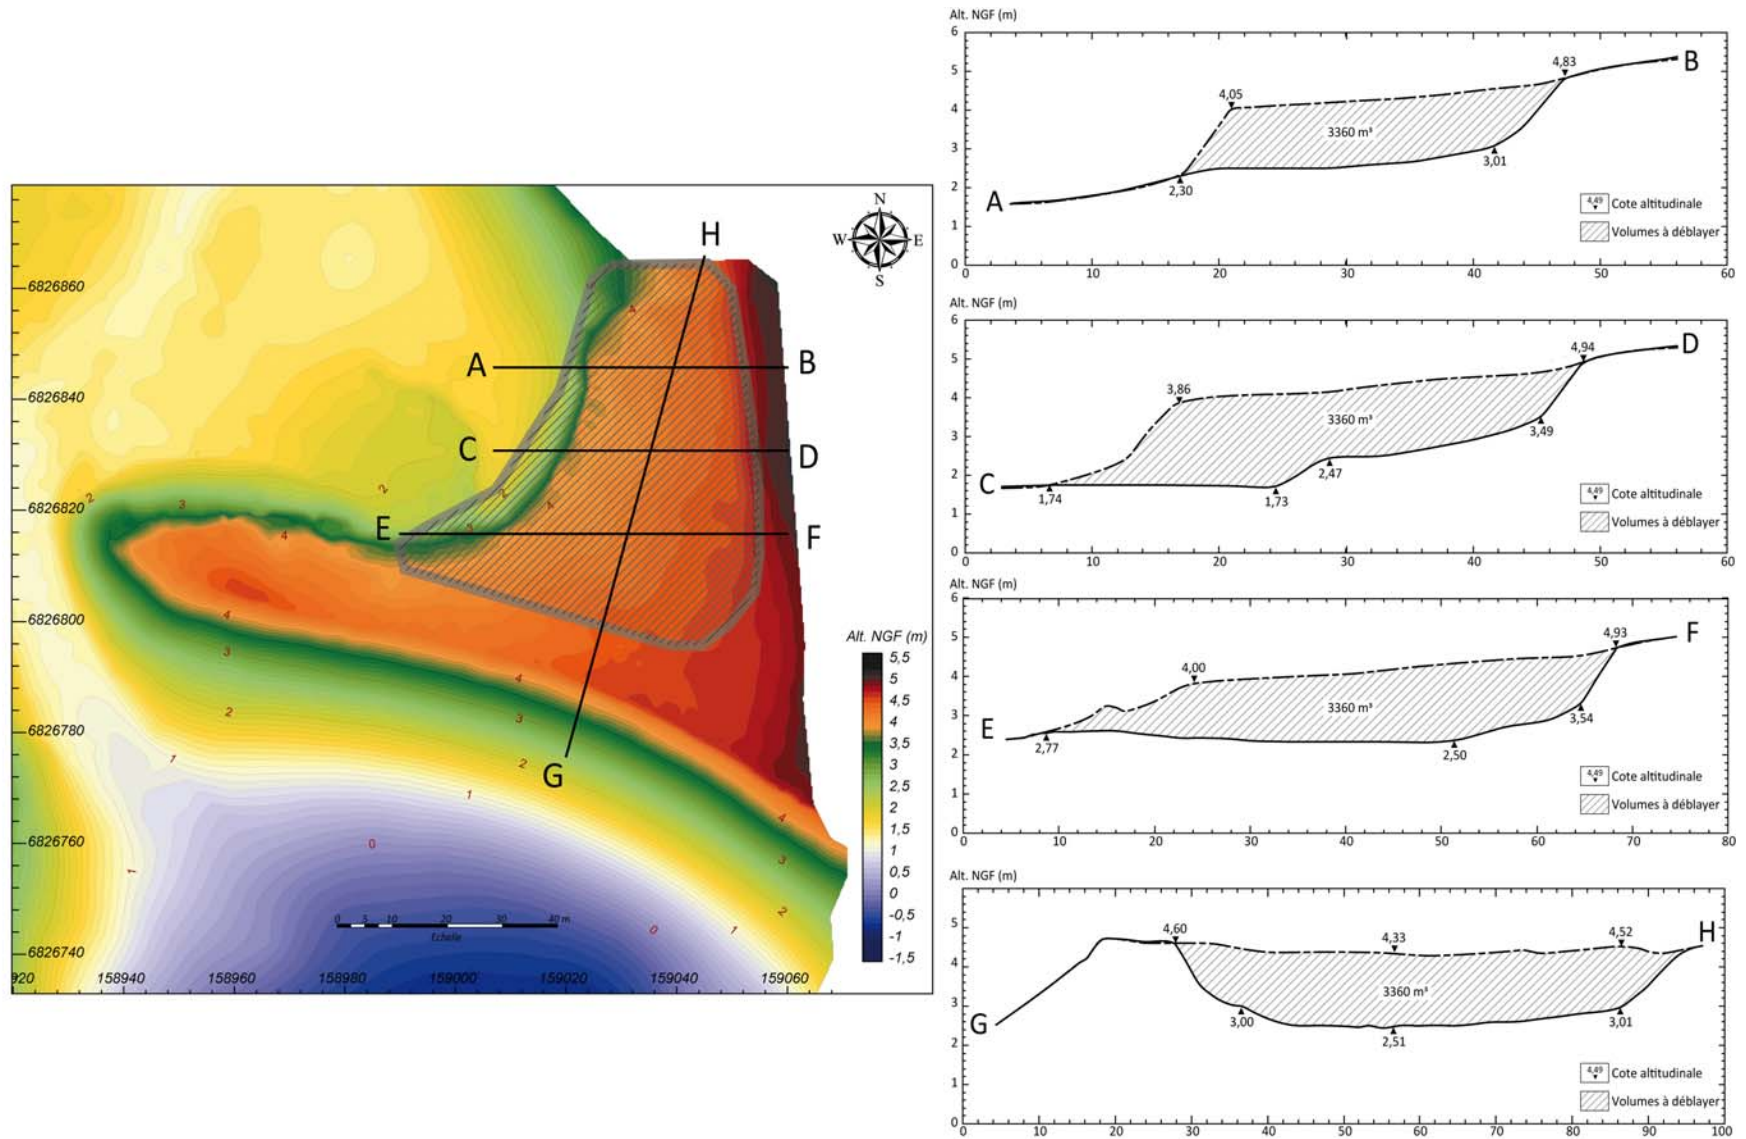
Figure 37 – Profils topographiques et cotes altitudinales de la zone à déblayer, avant et après travaux.
