Acquisition d'un état topo-morphologique initial sur les sillons et les marais maritimes de la rade de Brest

(sites de Pont-Callec, Pédel, Mengleuz, Bindy, Bourg)

Juin 2013

Communauté Urbaine de « Brest Métropole Océane »

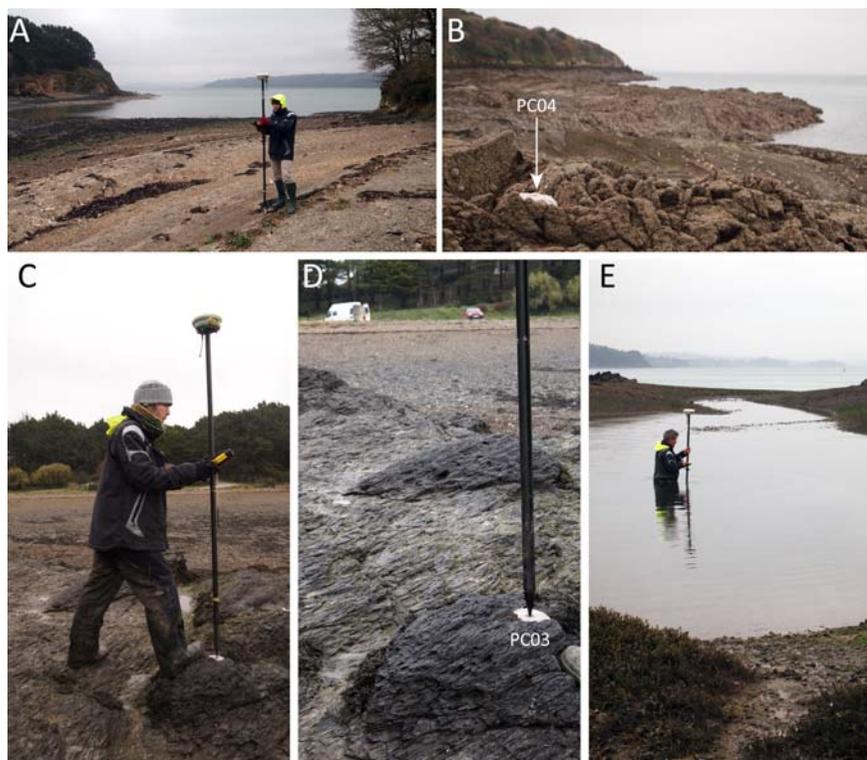
Figure 2 – Photographies illustrant les repères topographiques installés et l'instrumentation utilisée dans le cadre des relevés topographiques. A. Relevé effectué au DGPS mobile (Trimble 5700). B. Point de calage PC04 scellé sur une tête de roche sur le site du Bindy. C et D. Relevé d'un point de calage. E. Relevé de la topographie du fond de l'étang du Bindy.

Sur chacun des sites d'étude, un ensemble de 17 repères topographiques ont été implantés afin de d'assurer de la précision de la mesure. Ainsi, des points de calage ont été matérialisés par des clous topographiques implantés dans affleurements rocheux avoisinants (fig. 2).

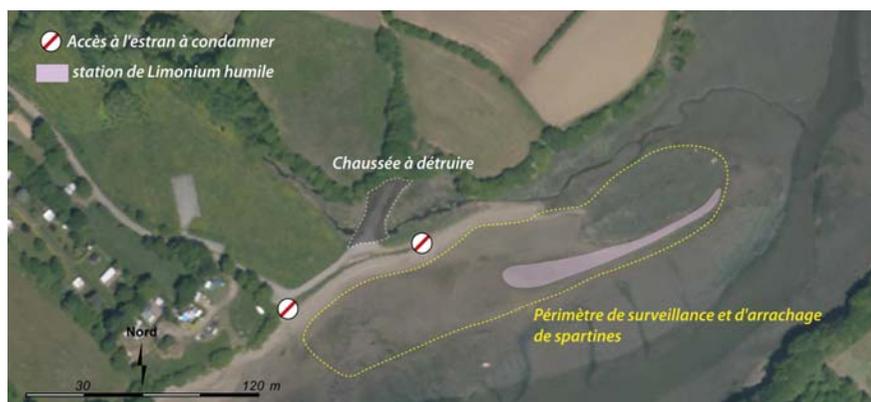
Figure 3 : Type d'action de conservation ou restauration à réaliser sur le site de Pont-Callec.

Enfin, les observations de terrain ont montré récemment un phénomène d'érosion dans la partie médiane de la flèche. A pleine mer, les vagues franchissent la crête du sillon et les graviers sont déversés sur le revers, dans le lit du cours d'eau qui draine le marais. Ils sont ensuite exportés vers le bas de l'estran où ils s'accumulent sous la forme d'un nappage de graviers. Il conviendrait donc de rehausser la crête du sillon dans cette partie afin de limiter le franchissement par les vagues et le recul du cordon.

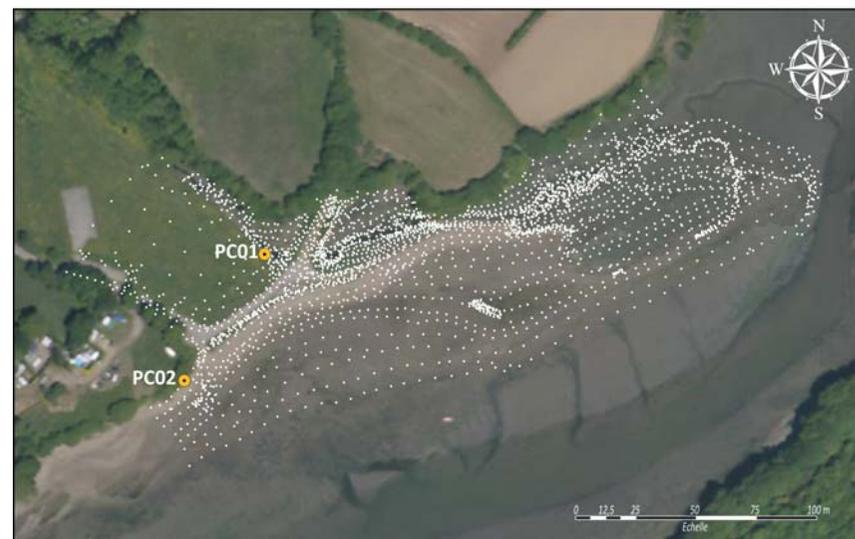
Figure 4 – Répartition des points de mesures DGPS et localisation des points de calage.

La topographie du site de Pont-Callec a été relevée à partir d'un ensemble de plus de 3000 points de mesures couvrant la majeure partie de l'estran, depuis la racine jusqu'à la pointe de la flèche, ainsi qu'une partie du marais maritime situé en arrière (fig. 4).

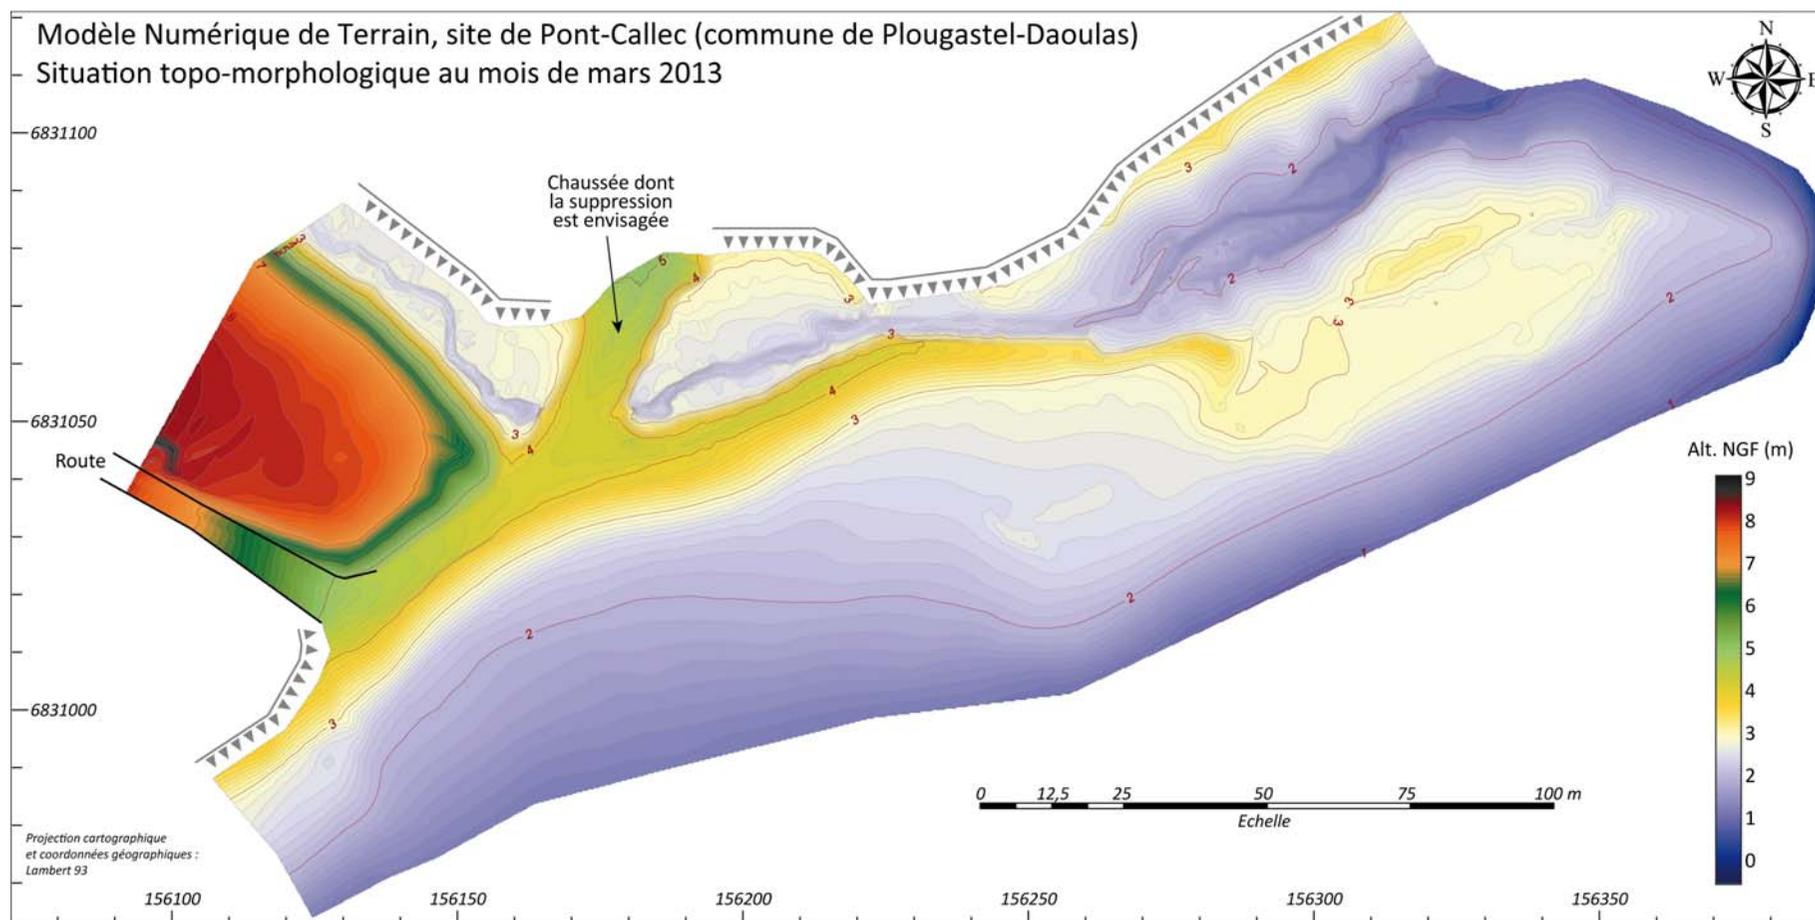
Figure 5 – Modèle Numérique de Terrain de Pont-Callec représentant la situation topo-morphologique du site en mars 2013 et les périmètres d'intervention.

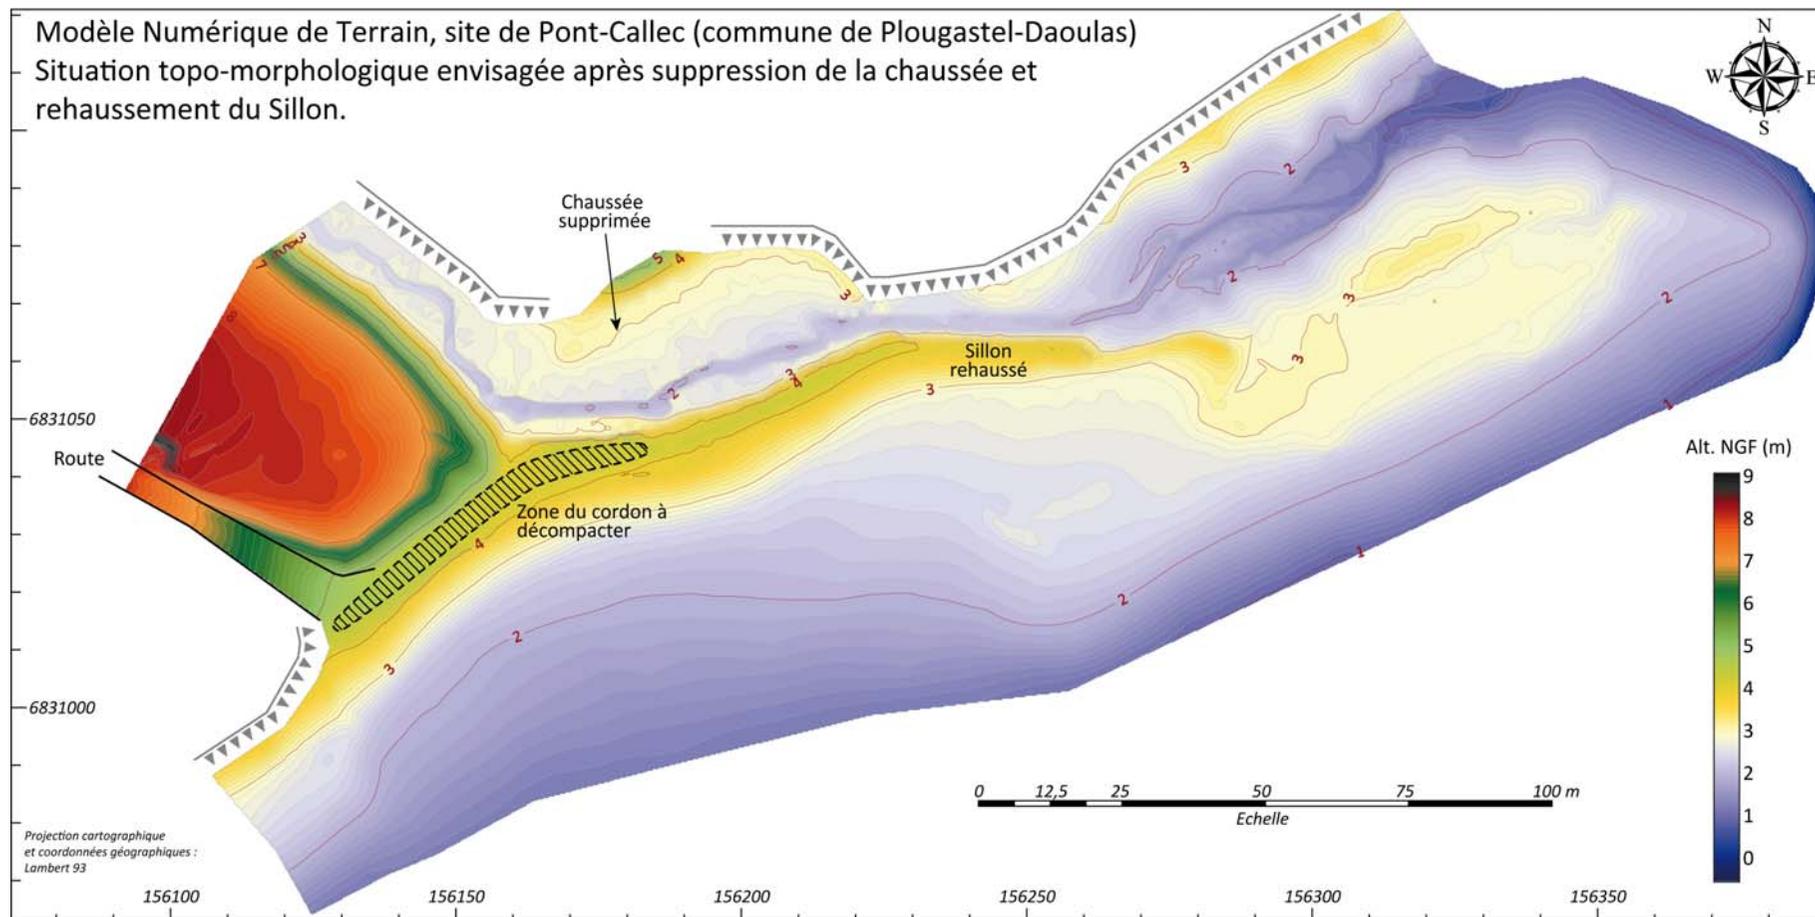
Figure 6 – Modèle Numérique de Terrain de Pont-Callec représentant la situation topo-morphologique du site après les travaux envisagés.

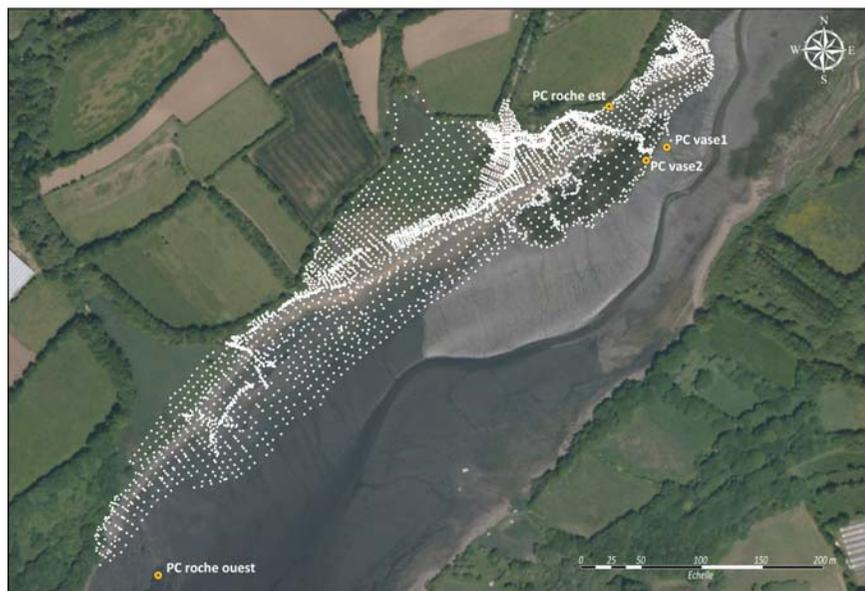
Figure 11 : Répartition des points de mesures DGPS et localisation des points de calage.

Le site du Pédel a été relevé à partir de plus de 4700 points de mesures sur une superficie de 4,9 ha (fig. 11). La flèche littorale a été levée sur toute sa longueur depuis sa racine au sud-ouest jusqu'à sa pointe, du bas de plage jusqu'aux parties les plus

internes des marais d'arrière cordon lorsque cela a été possible (fig. 11).

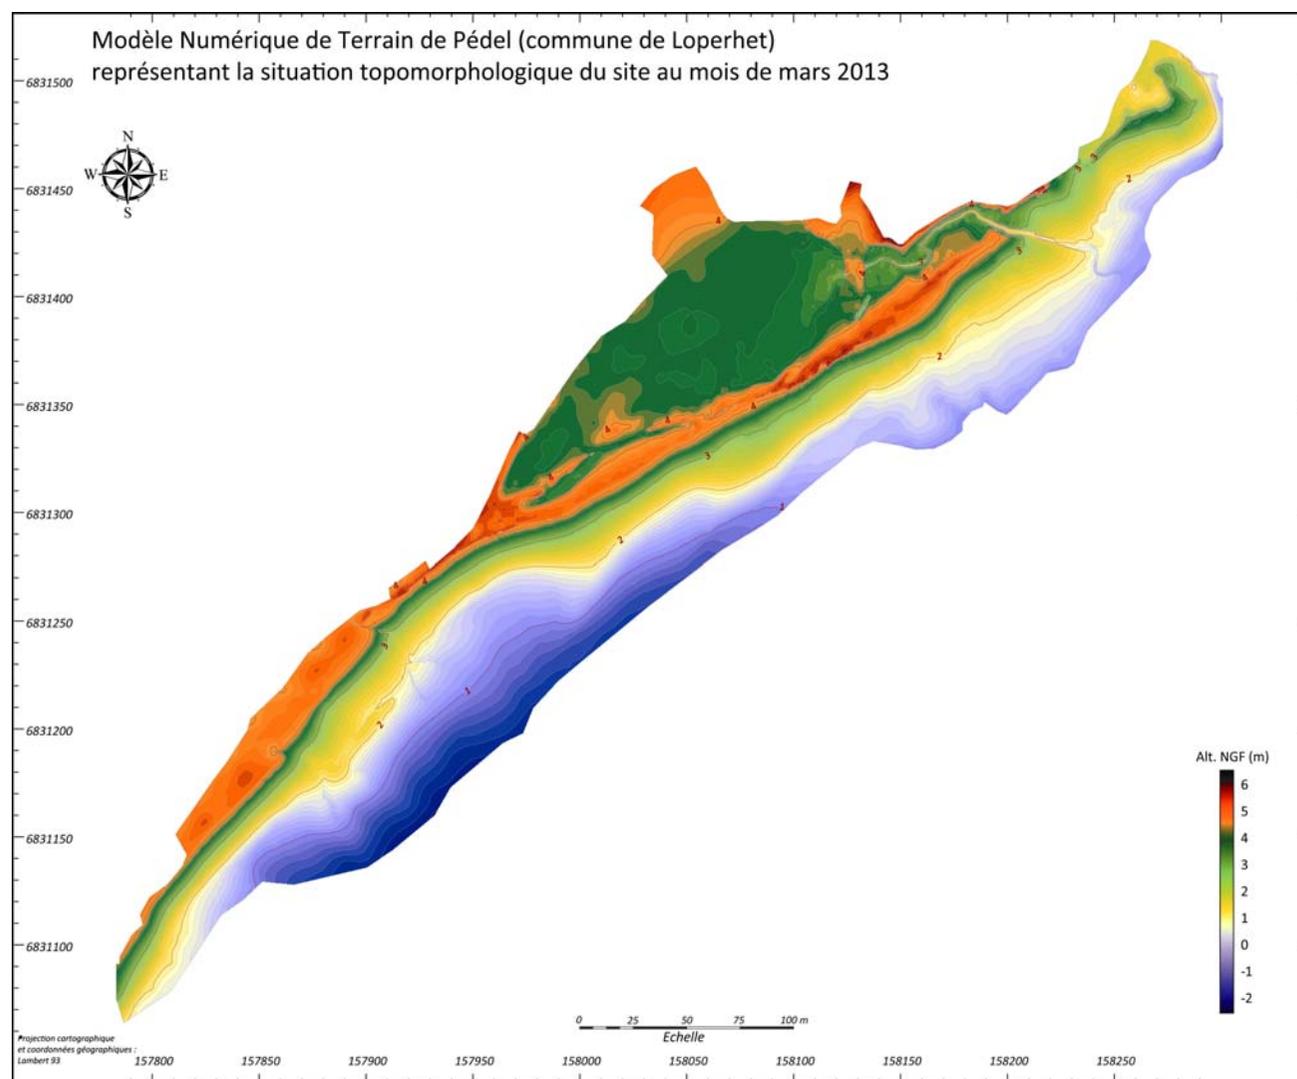
Figure 12 – Modèle Numérique de Terrain du site de Pédal représentant la situation topo-morphologique du site en mars 2013 et les périmètres d'intervention.

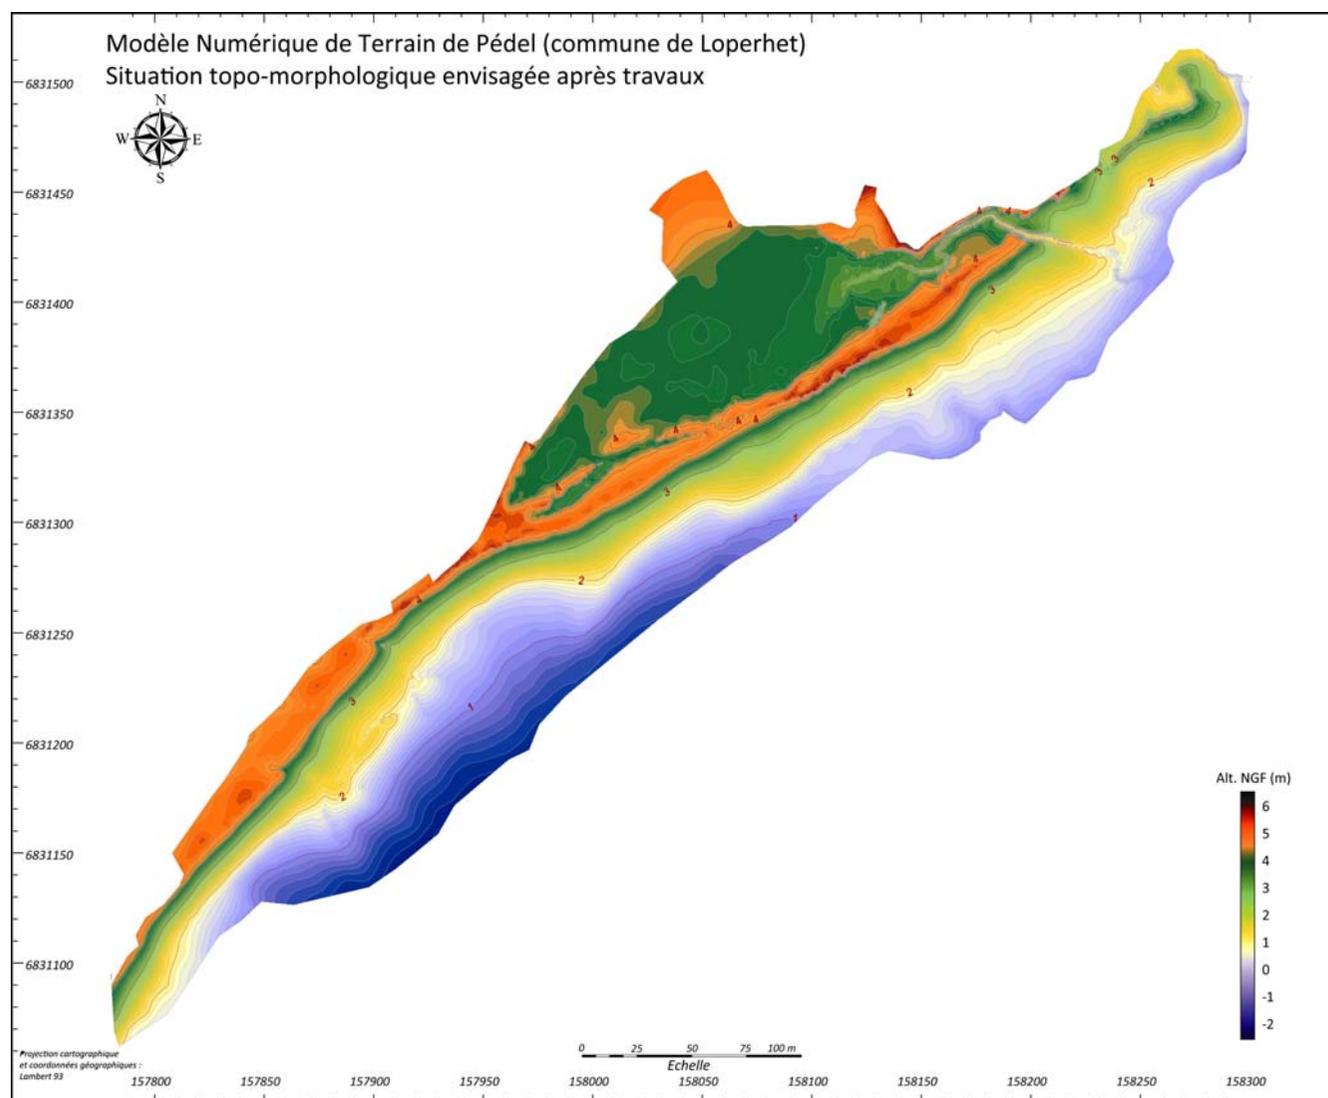
Figure 13 – Modèle Numérique de Terrain du site de Pédel représentant la situation topo-morphologique du site après les travaux envisagés.

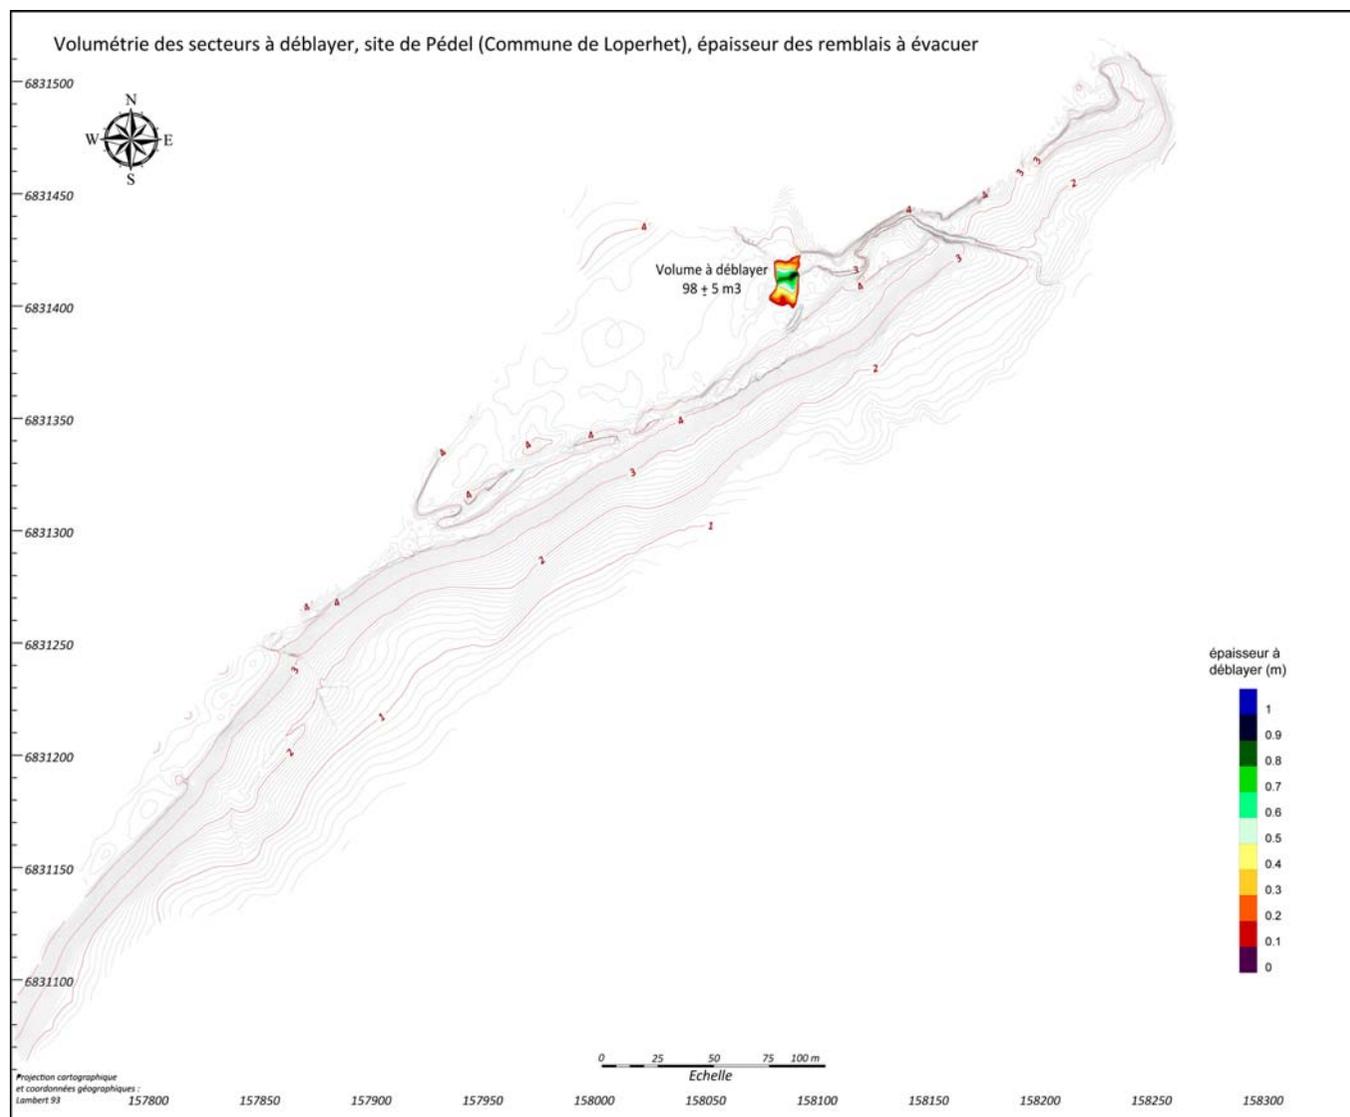
Figure 14 – Modèle Numérique de Terrain du site de Pédel. Volumes et épaisseur des remblais à évacuer.

La suppression du remblai, dont l'épaisseur maximale est d'un mètre au niveau du ruisseau et des buses, nécessite l'enlèvement d'un volume de matériel estimé à $98 \text{ m}^3 \pm 5 \text{ m}^3$ (fig. 14). L'enlèvement de ce déblai permettrait de redonner à cette partie du marais une topographie conforme à ce qu'il est immédiatement alentour (fig. 15). Si le matériel qui a été utilisé lors du comblement provient de la grève il pourrait y être déposé et servir aussi à boucher la brèche existant en haut de la flèche.

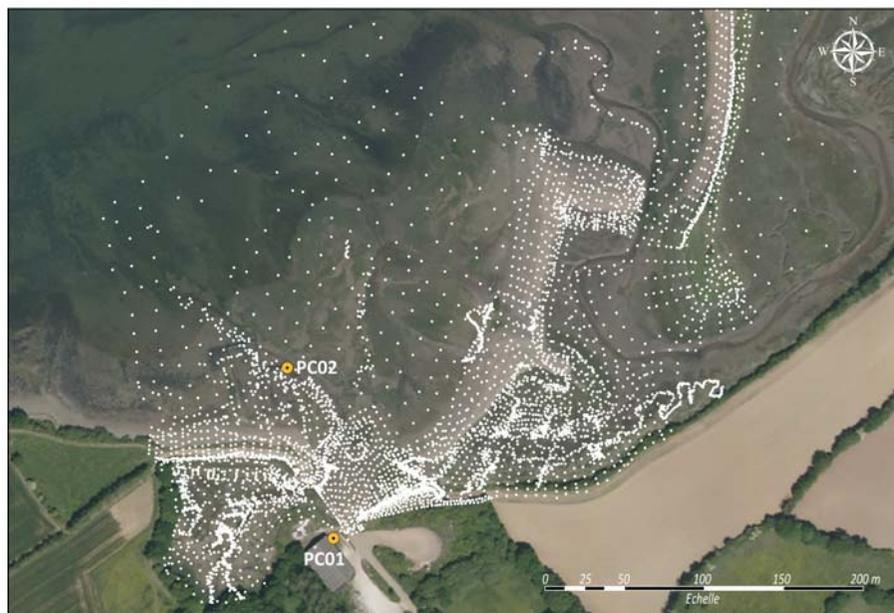
Figure 16 – Répartition des points de mesures DGPS et localisation des points de calage.

Sur Mengleuz, 4300 points de mesure ont été acquis en février 2013 dans les parties mobiles du secteur (cordon littoral et marais maritime). S'y ajoute 2000 points de mesures obtenus à l'occasion de campagnes précédentes sur les éléments fixes du paysage (cales et bassins ostréicoles). L'ensemble de ces données couvre une superficie de 11 ha (fig. 16).

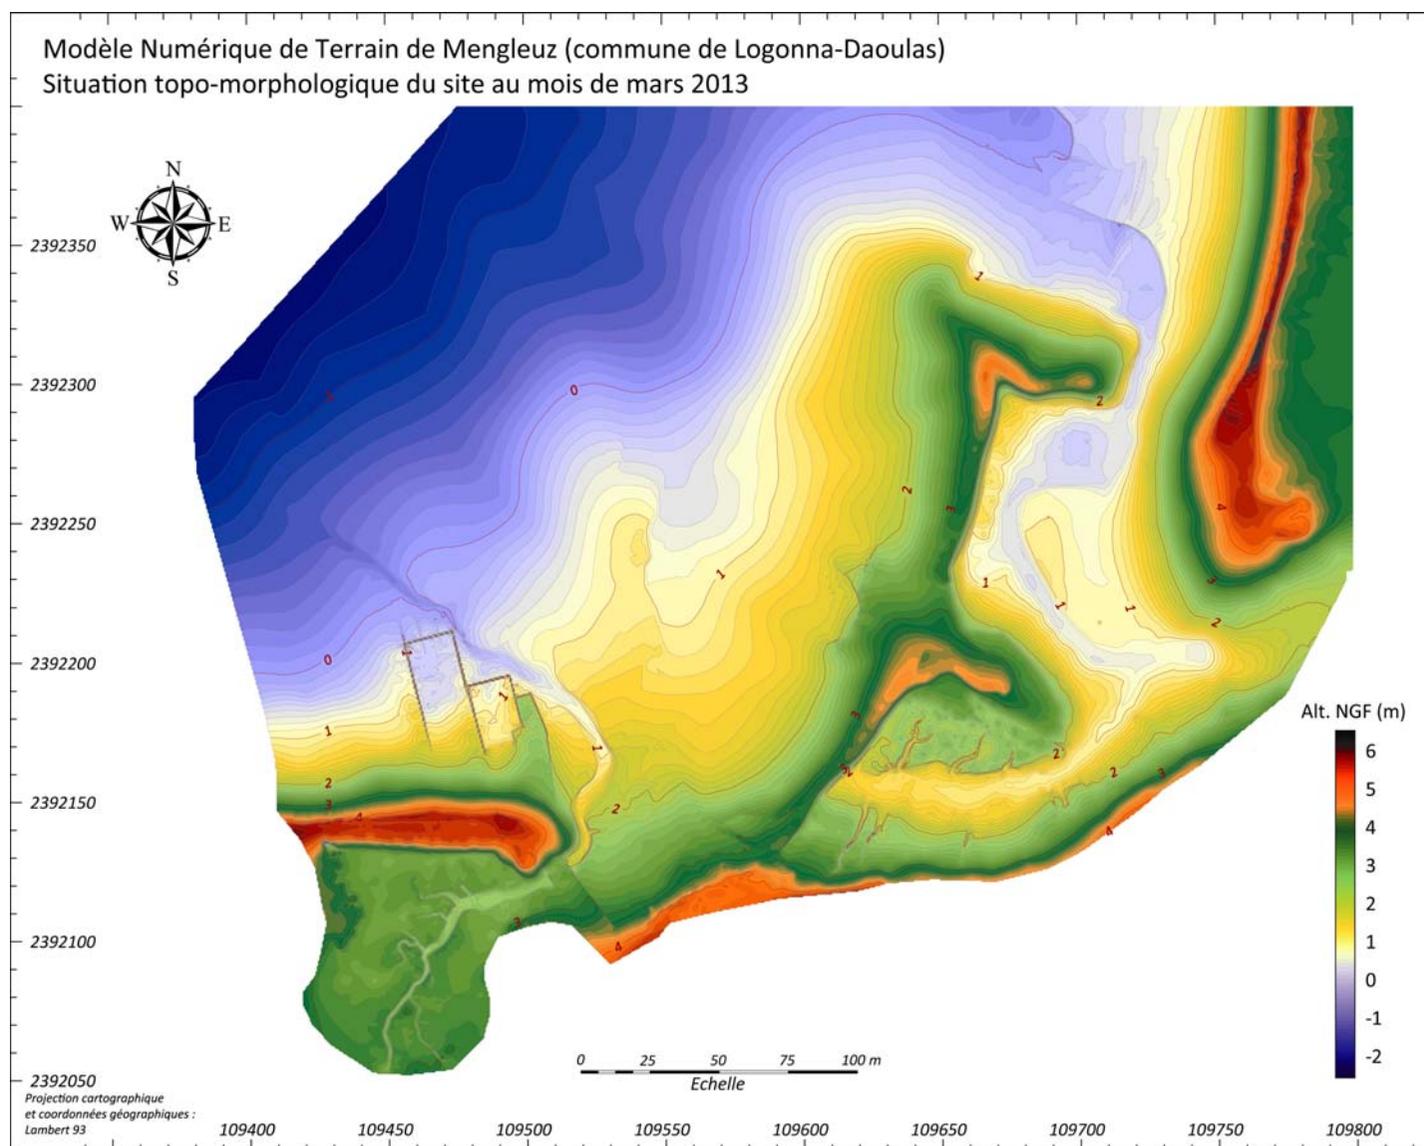
Figure 17 – Modèle Numérique de Terrain du site de Mengleuz représentant la situation topo-morphologique du site en mars 2013.

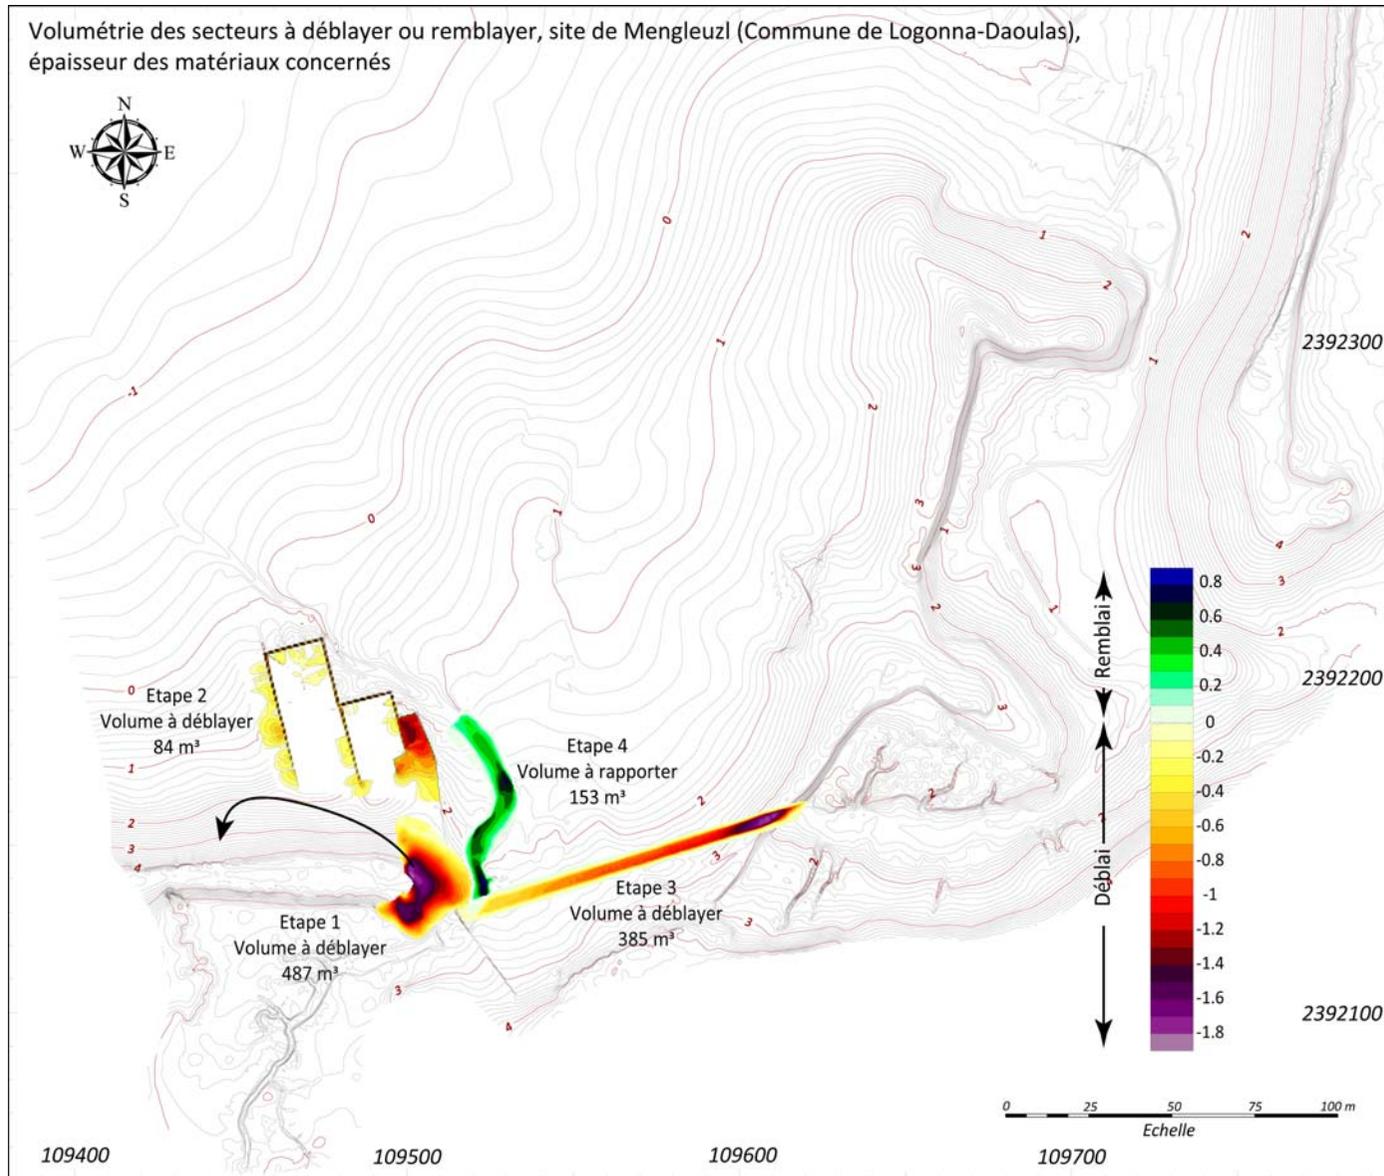
Figure 19 – Modèle Numérique de Terrain du site de Mengleuz. Volumes et épaisseur des remblais à évacuer.

(1) La première étape consiste à enlever l'extrémité de la flèche actuelle et à déposer le matériel gravelo-caillouteux en haut de l'estran à l'ouest du site des parcs (fig. 19). Le volume à déplacer est de $487\text{m}^3 \pm 10\text{m}^3$ (fig. 20). Ces 487 m^3 seront déposés en tas (pas étalés) sur le haut de l'estran à l'ouest du site des viviers. Cette étape permet l'accès aux viviers par la cale d'accès.

(2) La seconde phase (fig. 19 & fig. 21) verra la destruction des viviers et de la descente de plage qui jouxte celui qui est situé à l'ouest. Le matériel extrait (67 m^3 de béton) sera évacué hors site. L'extrémité de la cale bordant le vivier est constituée en un remblai caillouteux qui a priori pourra être conservé sur place.

(3) La troisième phase consistera à creuser un nouveau chenal dans l'axe de sa position antérieure à la destruction de la flèche de manière à permettre l'écoulement des eaux du marais vers l'est (fig. 19 & fig. 22). Le matériel extrait (385 m^3),

(4) La quatrième phase consistera à combler le chenal actuel avec le matériel extrait du nouveau chenal (fig. 19 & fig. 23). Le volume minimum de remblai calculé est de 152 m³, mais pourra être augmenté pour permettre le recyclage intégral du matériel extrait en 3. Ce remblai sera compacté. Le reste pourra être déposé sur l'estran au nord du chenal

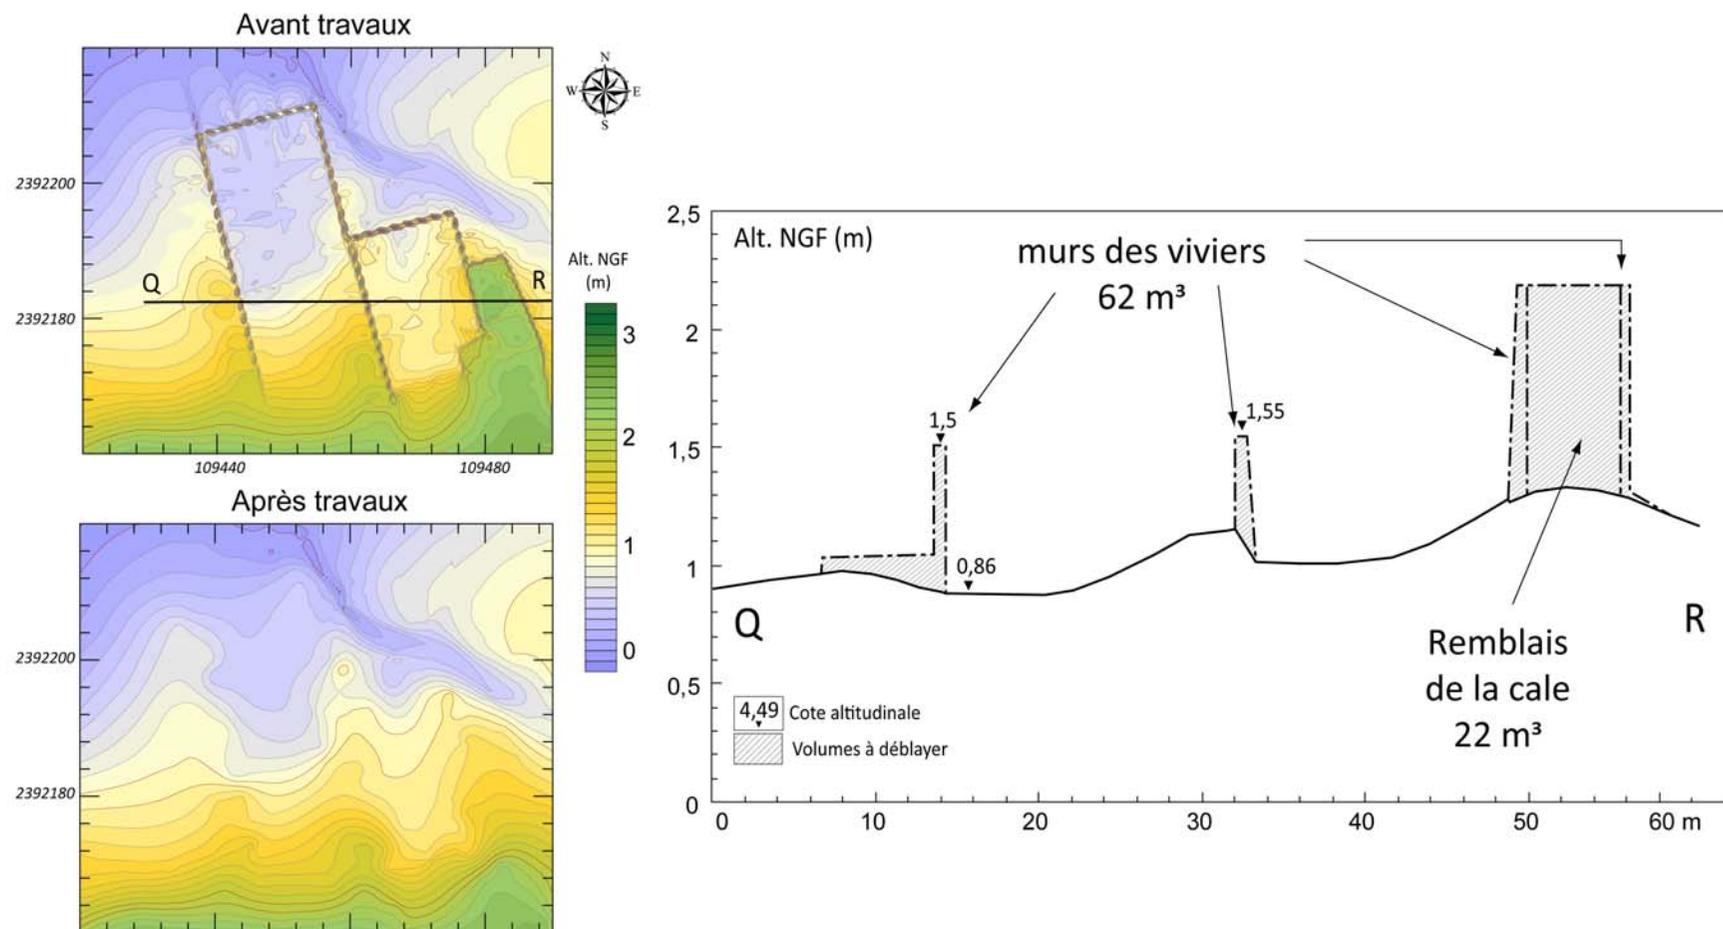
Étape 2 : destruction des viviers et de la cale

Figure 21 – Profils topographiques et cotes altitudinales avant et après la destruction des viviers et de la cale (étape 2).

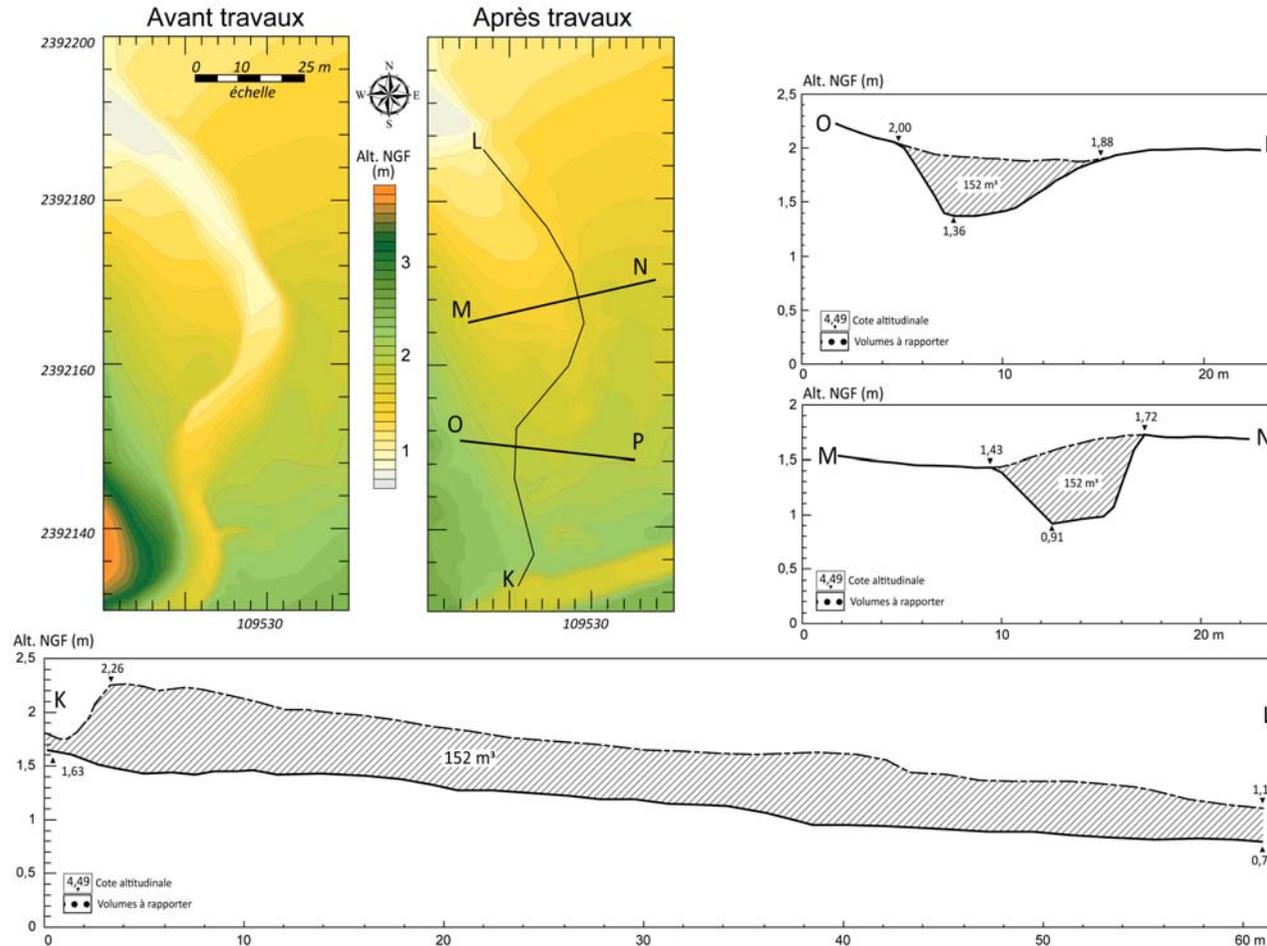
Étape 4 : remblaiement du chenal actuel de bout de flèche

Figure 23 – Profils topographiques et cotes altitudinales avant et après le remblaiement du chenal de bout de flèche (étape 4).

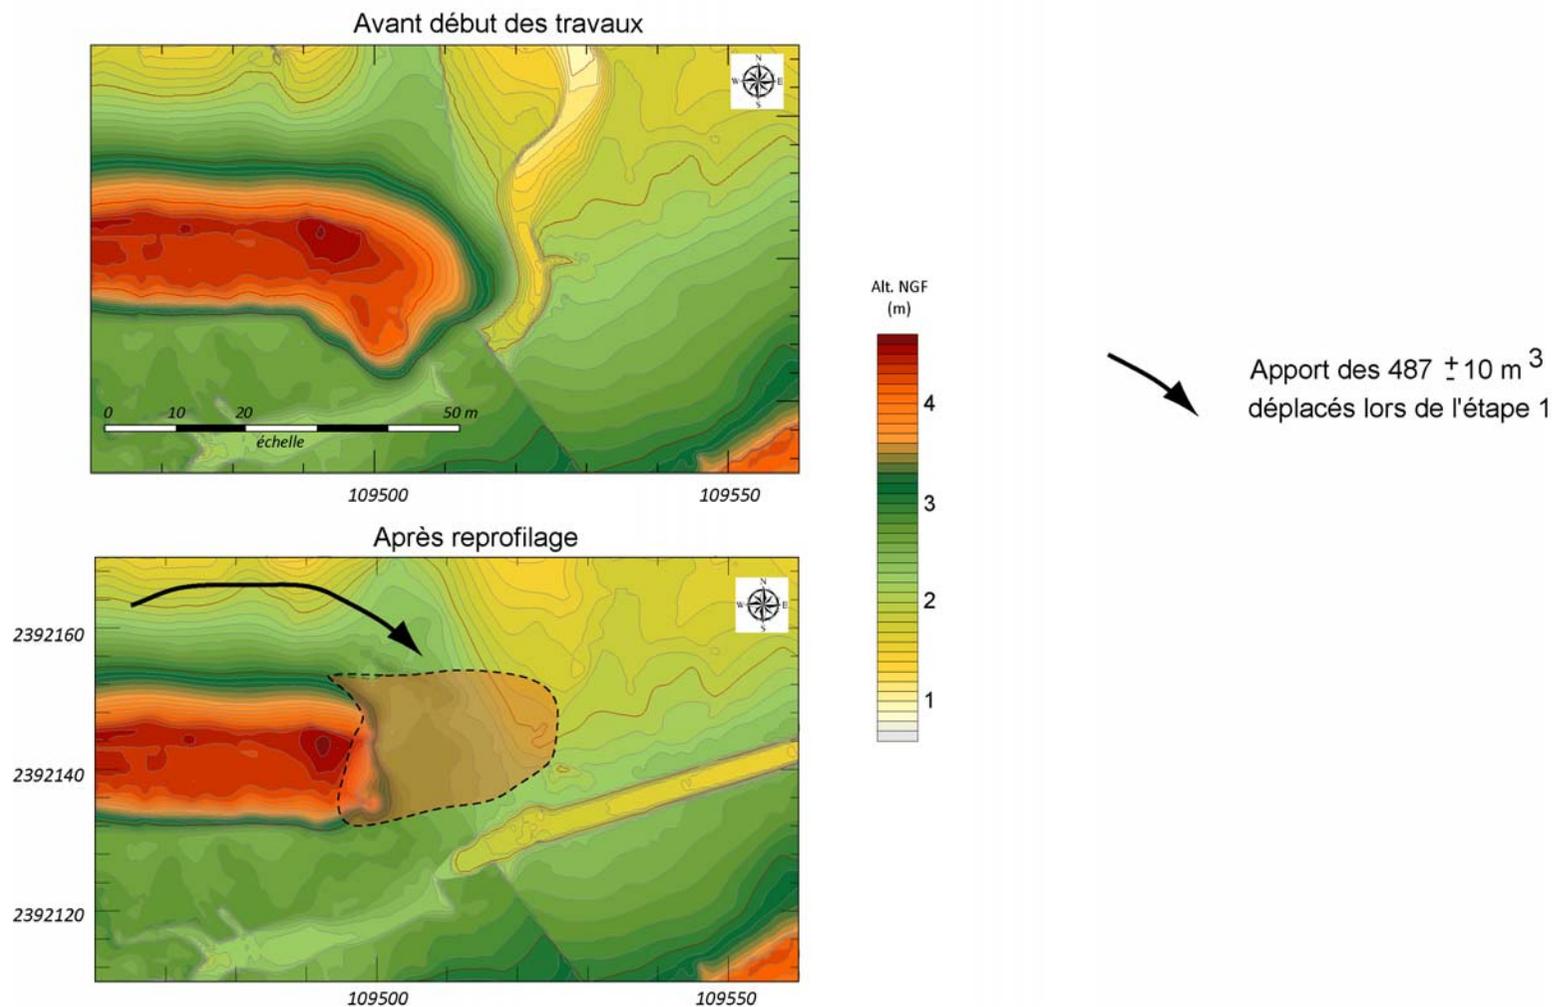
Etape 6 : reprofilage de l'extrémité de la flèche

Figure 25 : Reprofilage de l'extrémité de la flèche en achèvement des travaux (étape 6)

(6) La sixième phase consistera à rapporter en bout de flèche le matériel extrait en phase 1 (487 m³) de manière à reprofiler l'extrémité de la flèche à l'emplacement du chenal comblé (fig. 25).

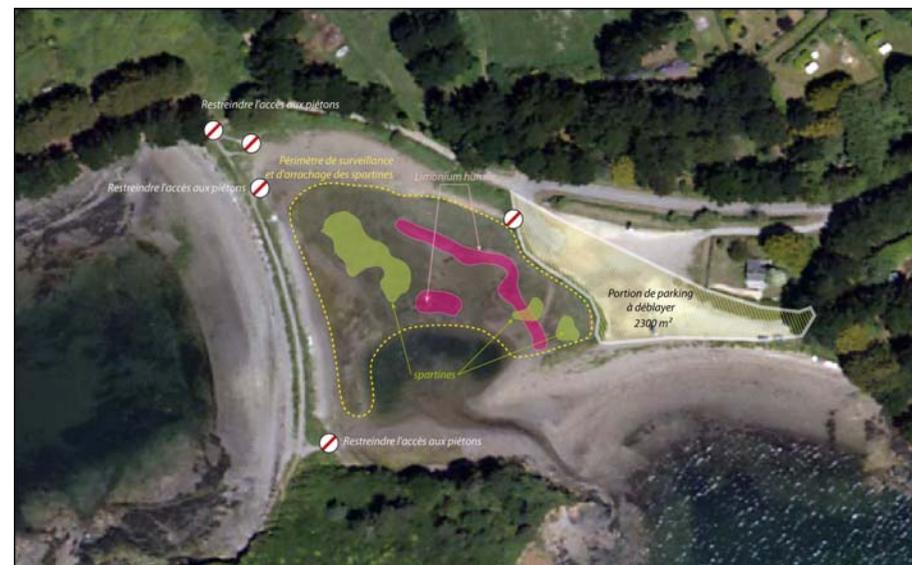
Figure 26 - Actions de conservation et de restauration proposées sur le site du Bindy.

La restauration du site dans son état initial nécessite donc le déblaiement d'une partie de l'aire de stationnement sur une surface d'environ 2500 m² (fig. 26). L'agrandissement du marais maritime devrait favoriser la fréquentation du site par les

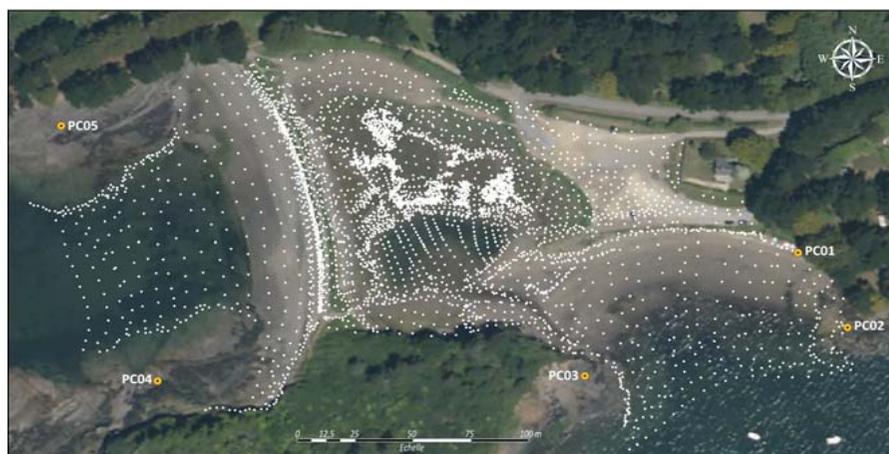
Figure 27 – Répartition des points de mesures DGPS et localisation des points de calage.

La topographie du site du Bindy a été relevée à partir d'un ensemble de plus de 4600 points de mesures couvrant la plage, le sommet et le revers du cordon ouest, ainsi que le marais maritime, l'aire de stationnement et l'ensemble du cordon est (fig. 27).

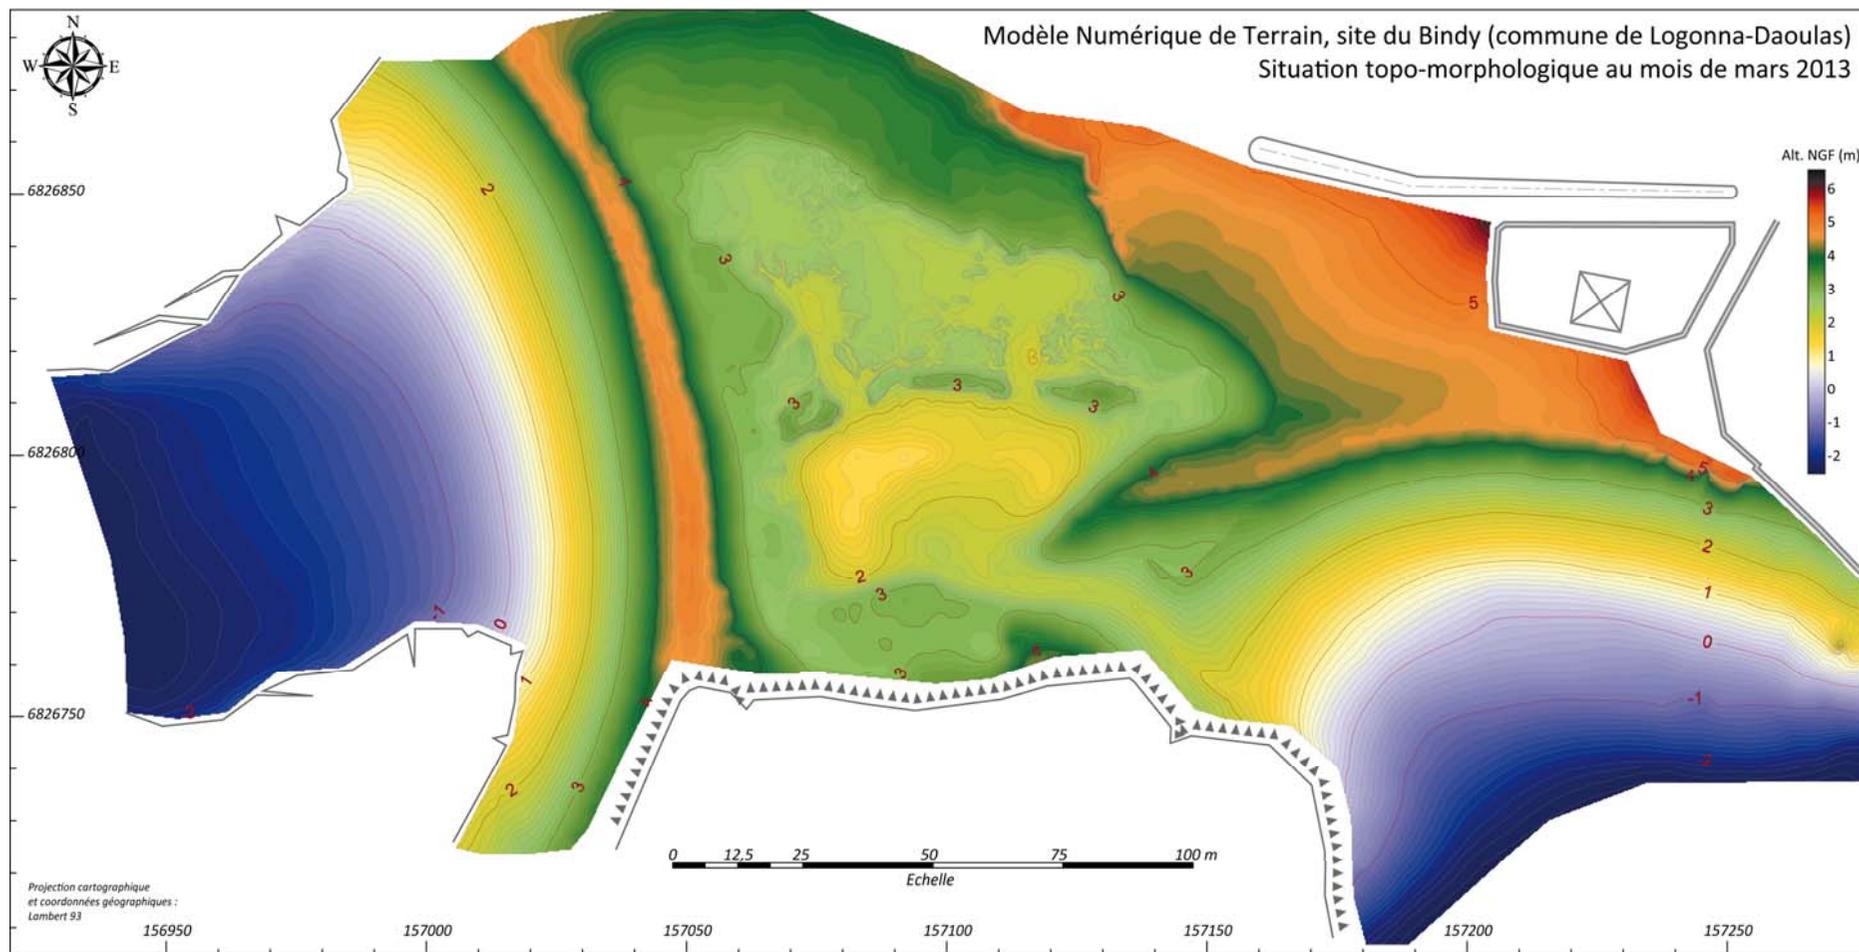
Figure 28 – Modèle Numérique de Terrain du site du Bindy représentant la situation topo-morphologique du site en mars 2013.
