Acquisition d'un état topo-morphologique initial sur les sillons et les marais maritimes de la rade de Brest

(sites de Pont-Callec, Pédel, Mengleuz, Bindy, Bourg)

Juin 2013

Communauté Urbaine de « Brest Métropole Océane »

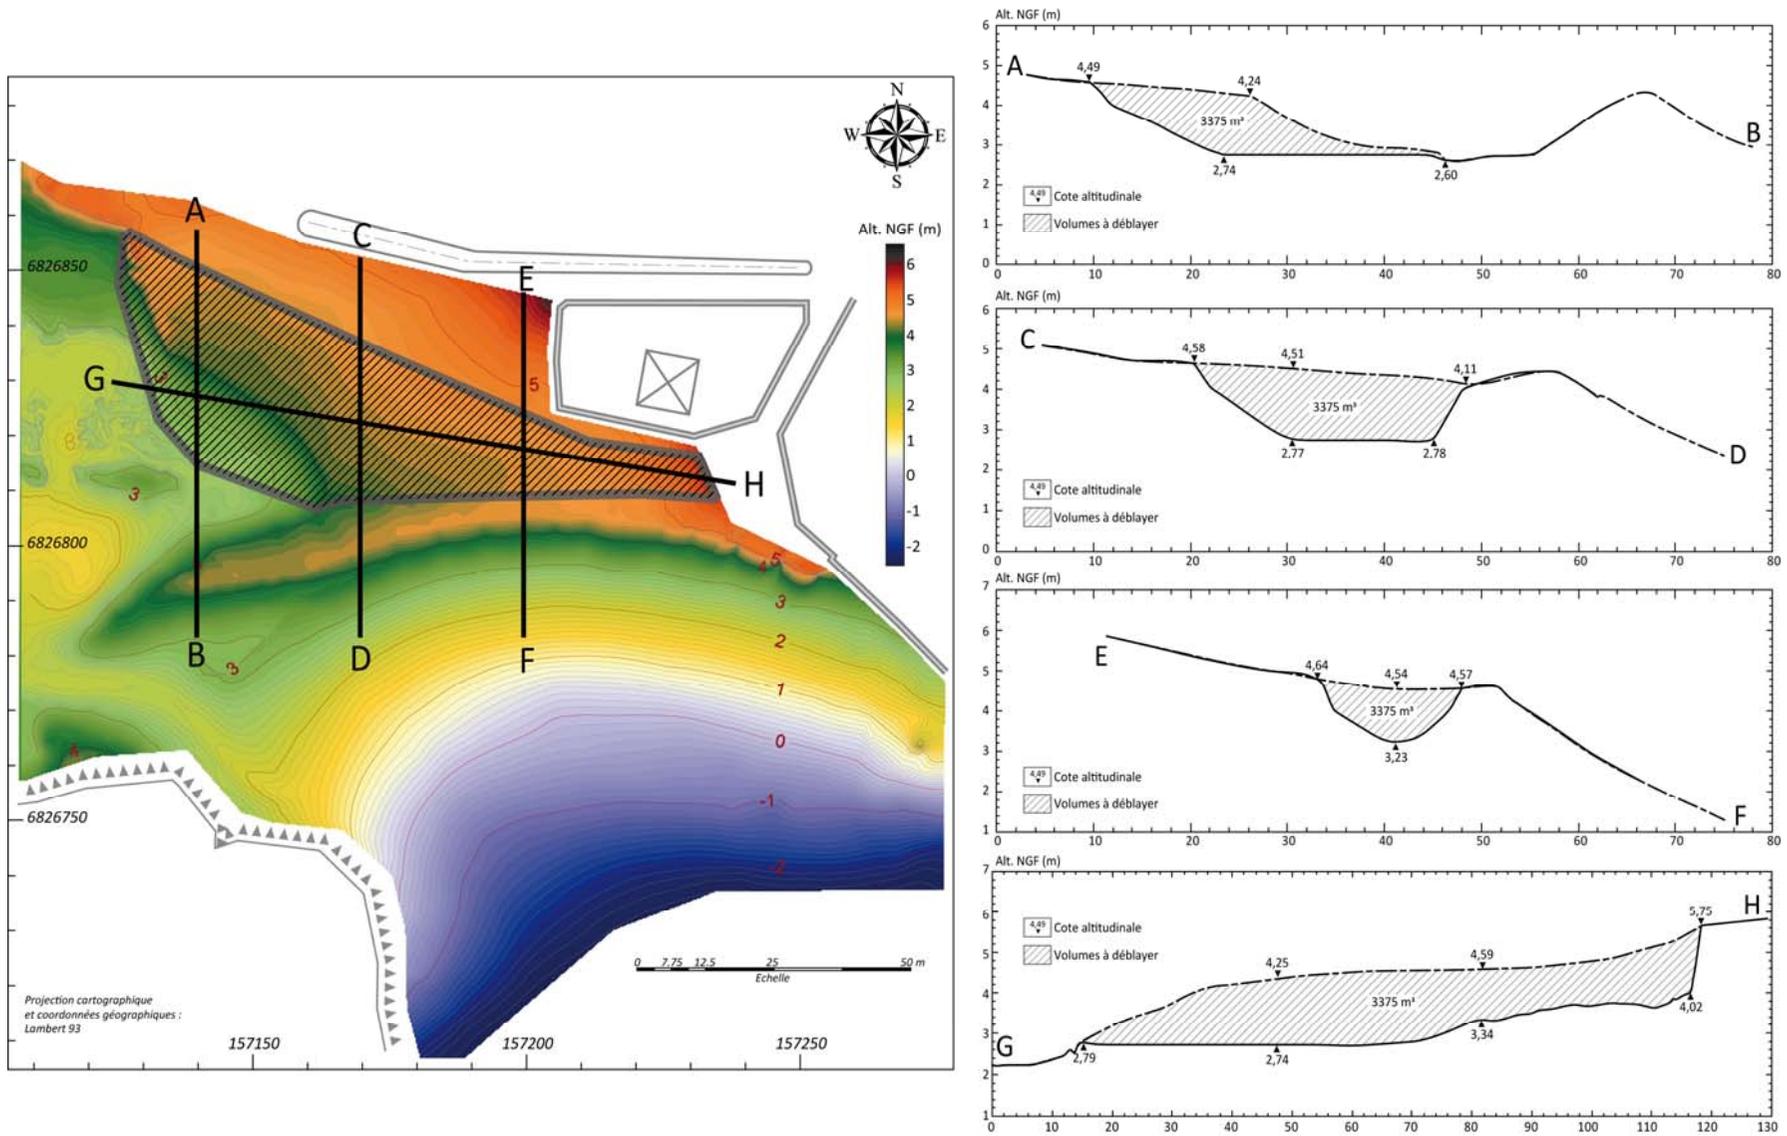
Figure 31 – Profils topographiques et cotes altitudinales de la zone à déblayer, avant et après travaux.

La zone de déblaiement a été définie à partir des clichés aériens de l'IGN pris dans en 1952 et indiquant la situation initiale de la zone humide. Afin de rétablir cette situation, l'aire de stationnement du Bindy devra être déblayée sur une surface d'environ 2500m². Cette opération devrait représenter un volume compacté de 3375 m³ ± 50 m³ (fig. 30). La topographie sera abaissée à une cote altitudinale comprise entre 2,7 m NGF et 3,3 m NGF afin de recréer un environnement fréquemment inondé par la mer et propice au développement des plantes halophytes telles que l'obione (fig. 31).

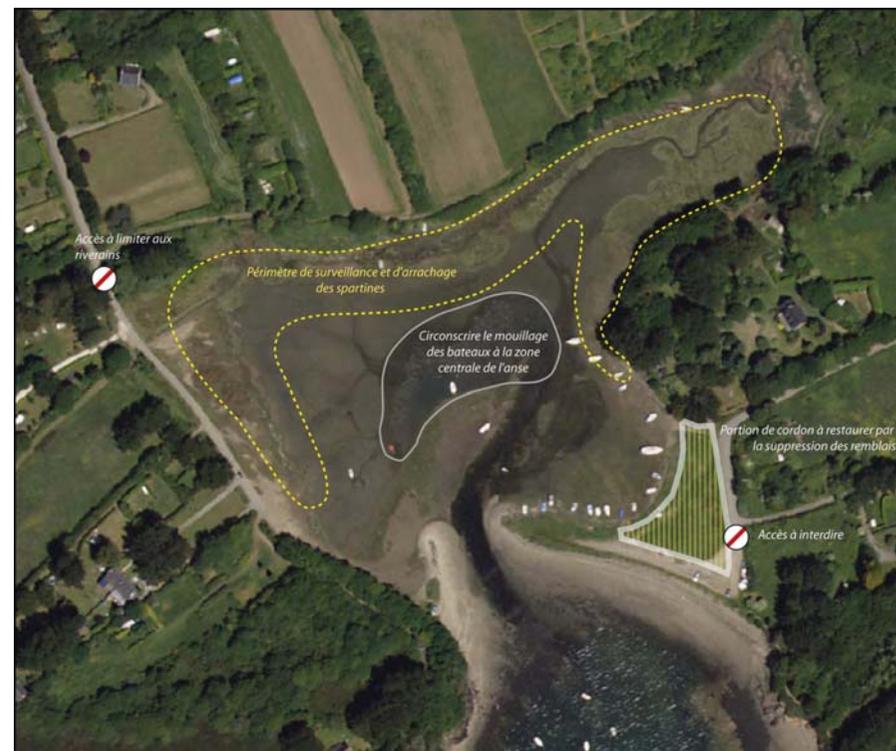
Figure 32 - Actions de conservation et restauration préconisées dans l'anse du Bourg.

Il convient donc (i) de surveiller l'apparition de nouvelles taches de spartine le long des rives de l'anse du Bourg et de détruire systématiquement, éventuellement par arrachage, les quelques taches de spartine présentes localement sur les substrats gravelo-vaseux ; (ii) de maîtriser la fréquentation

automobile en limitant les accès Est et Ouest aux seuls riverains, notamment durant la période hivernale où la rade de Brest accueille une population significative d'oiseaux d'intérêt européen ; (iii) de réduire le dérangement de l'avifaune et la dégradation des habitats liés au mouillage et à l'hivernage des bateaux de plaisance en limitant la zone de mouillage à la partie centrale de l'anse ; (iv) de déblayer l'aire de stationnement automobile aménagée sur le revers du cordon oriental.

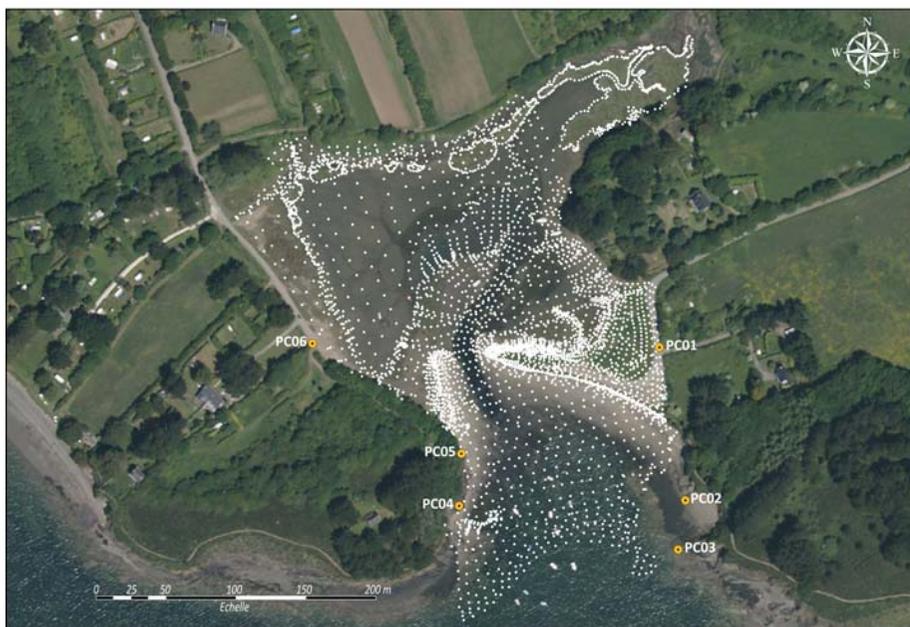
Figure 31 – Répartition des points de mesures DGPS et localisation des points de calage.

Le relevé topographique de l'anse du Bourg s'appuie sur un ensemble de plus de 4600 points de mesures (fig. 31).

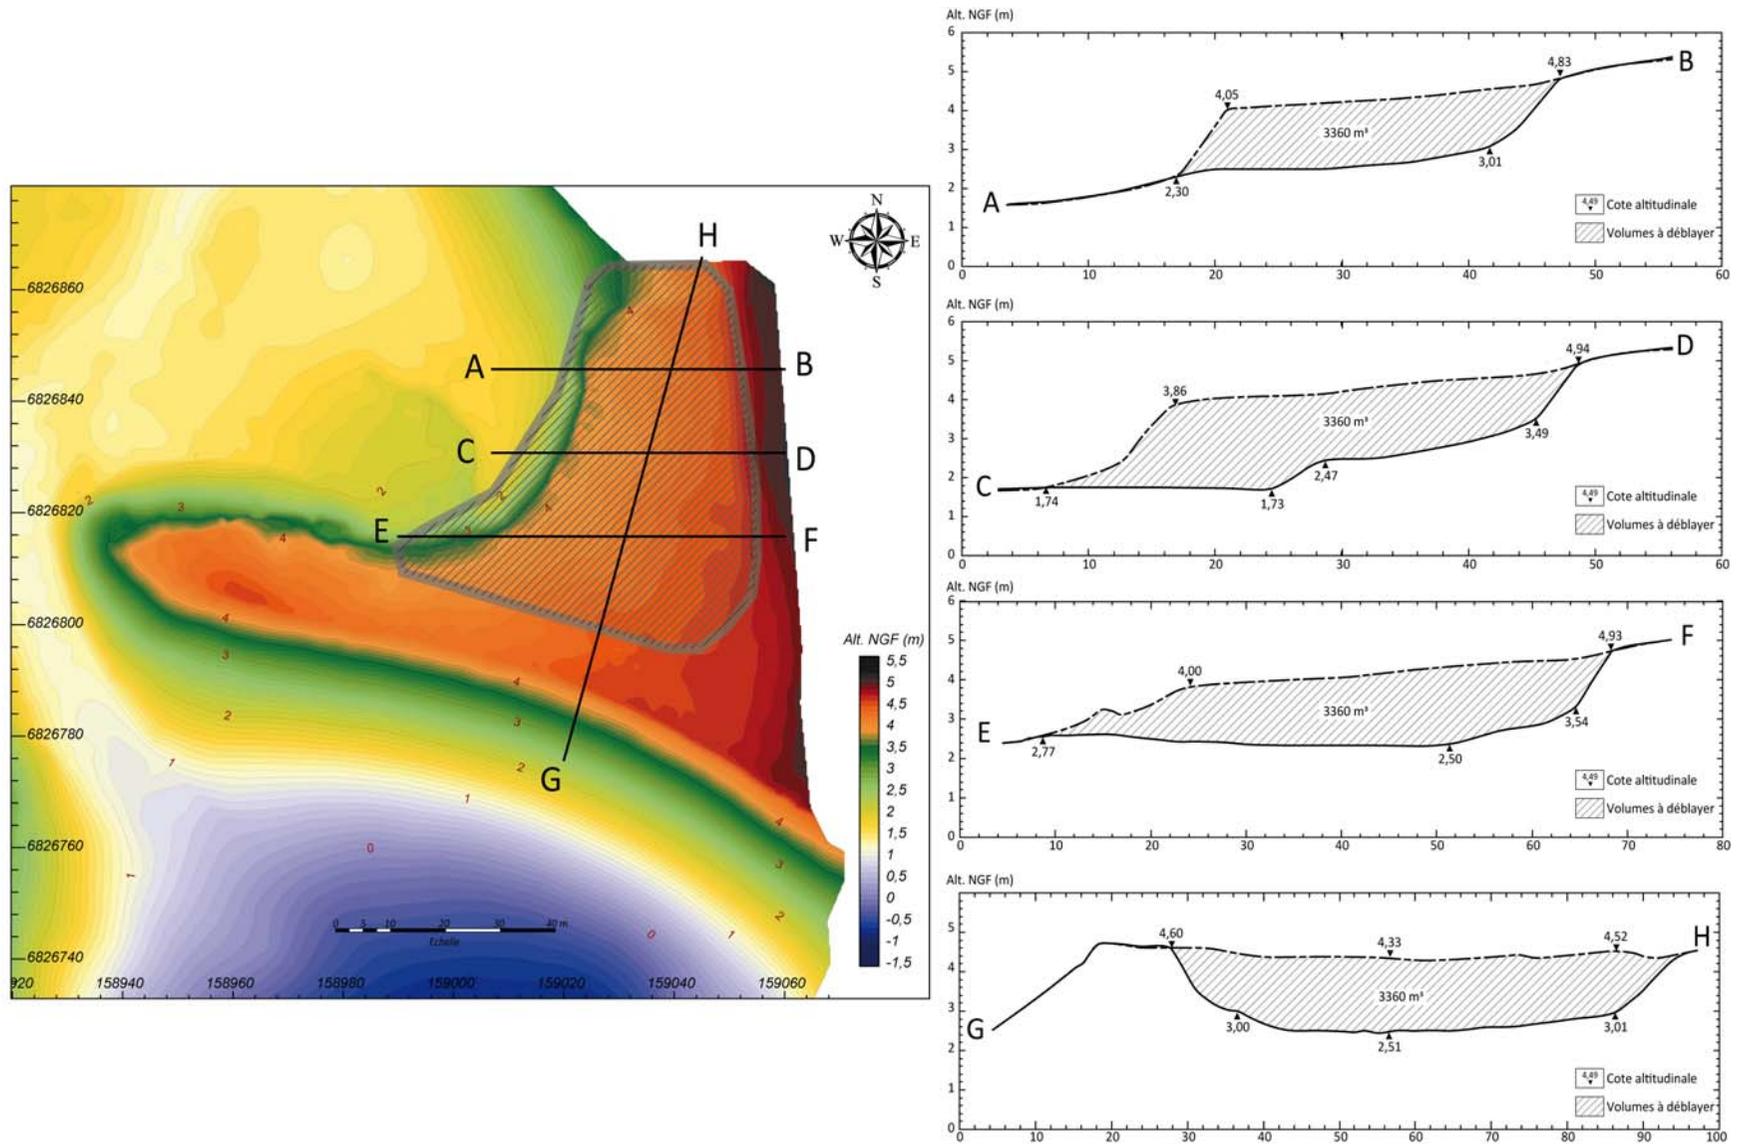
Figure 37 – Profils topographiques et cotes altitudinales de la zone à déblayer, avant et après travaux.
