Cinquantenaire de la rupture des fondations et du barrage de Malpasset (Var)

Pierre Duffaut

Pierre Duffaut. Cinquantenaire de la rupture des fondations et du barrage de Malpasset (Var). Travaux du Comité français d'Histoire de la Géologie, 2009, 3ème série (tome 23), pp.201-224. hal-00913866

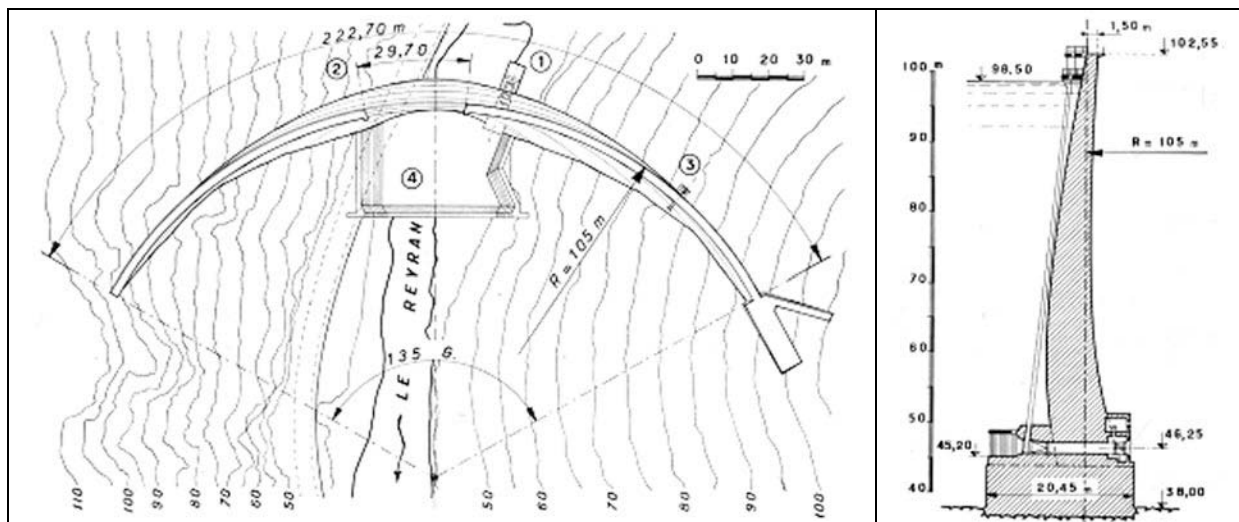
Fig. 1. Plan de la voûte et coupe verticale passant par la vanne de vidange, montrant en rive gauche la culée et le mur en aile, le seuil déversant au centre de la crête (2), le tapis de réception des déversements (4), la vanne de vidange (1), et la prise d'eau (3) (d'après Mary, 1968).

André Coyne a conçu le barrage, en association avec le bureau d'études qu'il avait fondé, ACJB, André Coyne et Jean Bellier (Fig. 1 et 2, tabl. 1). Le marché de construction a été passé à l'entreprise Ballot frères, associée à une entreprise locale². André Coyne avait déjà conçu à l'époque de nombreux barrages, dont la première grande voûte française, Marèges sur la Dordogne, au début des années 1930, construite avec la même entreprise Ballot³. Le barrage voûte était alors reconnu depuis longtemps comme une solution sûre, économique et esthétique dans les vallées étroites à flancs rocheux⁴. On en recensait déjà plus de 50 en France, depuis Zola (mis en service en 1854 sur les plans du père de l'écrivain pour la ville d'Aix-en-Provence, bien qu'il fut mal considéré par le corps des ponts et chaussées) jusqu'à Tignes en 1952, alors le plus haut d'Europe avec 180 m, et près de 600 dans le monde. Ces nombres ont doublé

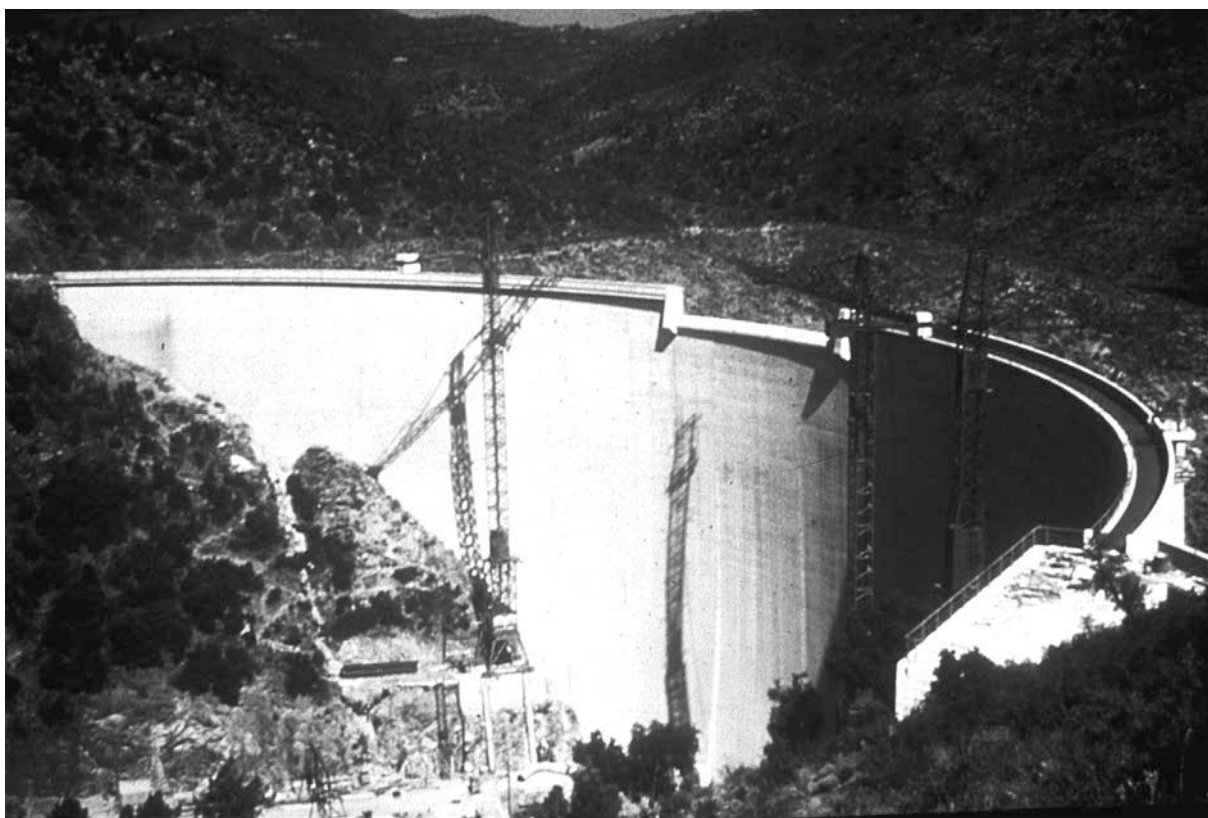
Fig. 2. Au printemps 1959, la voûte est achevée, les trois grues sont encore en place, le bassin n'est pas encore bétonné ; la culée est au premier plan, le bureau de chantier dans le coin inférieur gauche (photo COB).

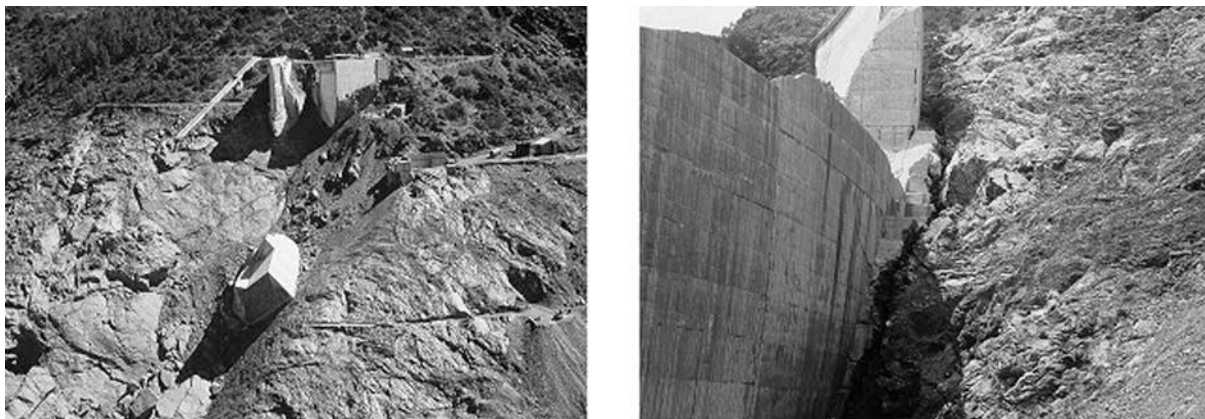
Fig. 3. Deux images clés après la rupture : à gauche, rive gauche, le dièdre excavé par le flot, avec une demi culée éboulée après ce flot, sa face aval est un plan de faille, sa face amont un ensemble de déchirures suivant la foliation ; à droite, rive droite, la crevasse ouverte sur toute la hauteur entre le béton et le rocher (photos P. Duffaut, printemps 1960).

L'observation du site montre qu'une partie de la voûte subsiste en rive droite et dans le lit du Reyran, ainsi qu'une partie de la culée et du mur en aile en haut de la rive gauche ; un grand volume de terrain a disparu sur cette rive, formant ce qu'on a appelé le dièdre (Fig. 3, gauche). Le béton restant est découpé en escaliers suivant les joints de construction verticaux et des surfaces horizontales correspondant aux levées de bétonnage. Un trait caractéristique de la rive droite (Fig. 3, droite) est une crevasse bien visible au pied amont, entre le béton et le rocher, témoignant d'un déplacement de la voûte, que le terrain n'a pas suivi. Le lever topographique confirme qu'il y a eu déplacement en bloc, augmentant depuis le haut du versant jusqu'au pied de la rive gauche, suivant une rotation autour de l'extrémité rive droite. La culée a avancé d'environ 2 mètres, deux fois plus que ce que voudrait la rotation ci-dessus.

La faille qui forme la face aval du dièdre (plane, à de légères ondulations près) a une direction perpendiculaire à la vallée, et un pendage voisin de 40° vers le nord, l'amont ; elle passe donc sous la fondation du barrage à une quinzaine de mètres de profondeur, et sous la partie aval du tapis de réception des déversements. Sa tranche était visible au fond du dièdre (Fig. 5, gauche), une épaisseur métrique de roche écrasée à l'allure de brèche à éléments

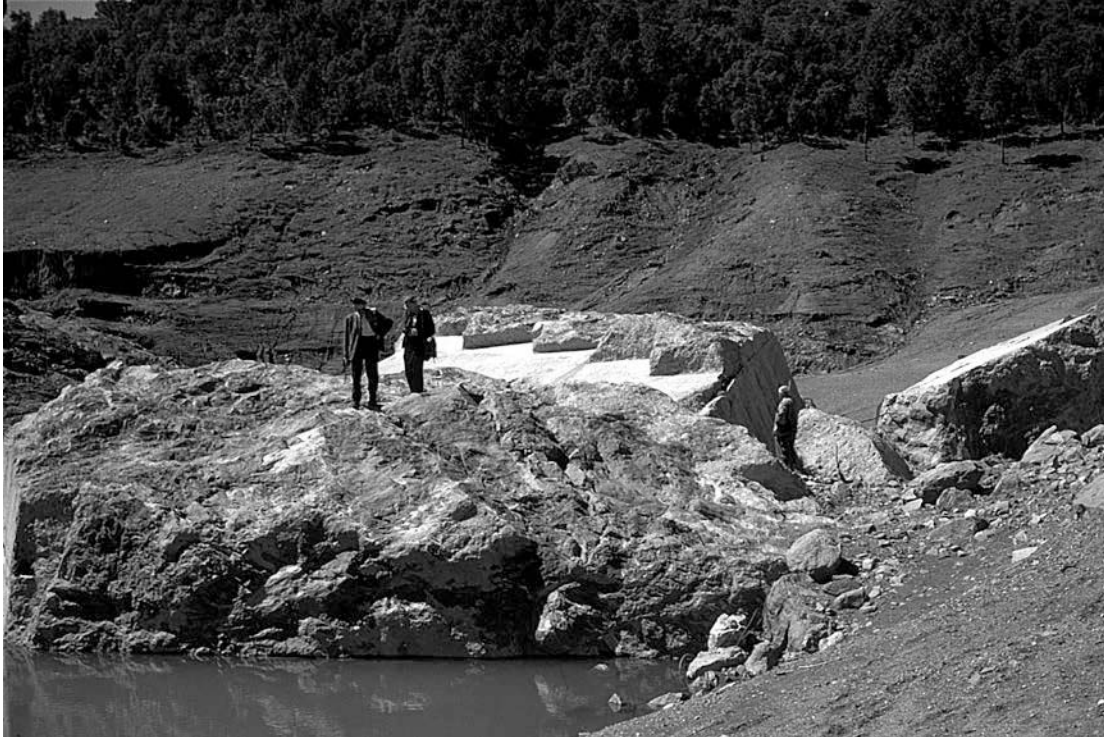
Fig. 4. Les deux principaux blocs de béton, à l'amont du second coude de la vallée (larges de 13 m épais de 6 à 7 m et hauts de 8 à 10 m, ces bases des deux plots du bas de la rive gauche pèsent donc chacun plus d'un millier de tonnes) ; au premier plan, le rocher est identifié par sa couleur sombre alors que le béton est clair (photo J. Duffaut, 20 décembre 1959).

Les observateurs n'ont pas manqué de noter que d'énormes morceaux de béton étaient rassemblés en plusieurs amas principaux, à l'amont immédiat des coudes de la vallée, qu'il n'y avait de blocs de rochers importants que dans le groupe le plus proche, et qu'une couche de rocher restait solidaire des blocs de béton identifiables comme bases de plots (Fig. 4). Cette observation atteste qu'une rupture par cisaillement a eu lieu au sein du rocher juste au-dessous de la fondation. La position dans le barrage des principaux blocs a pu être reconstituée.

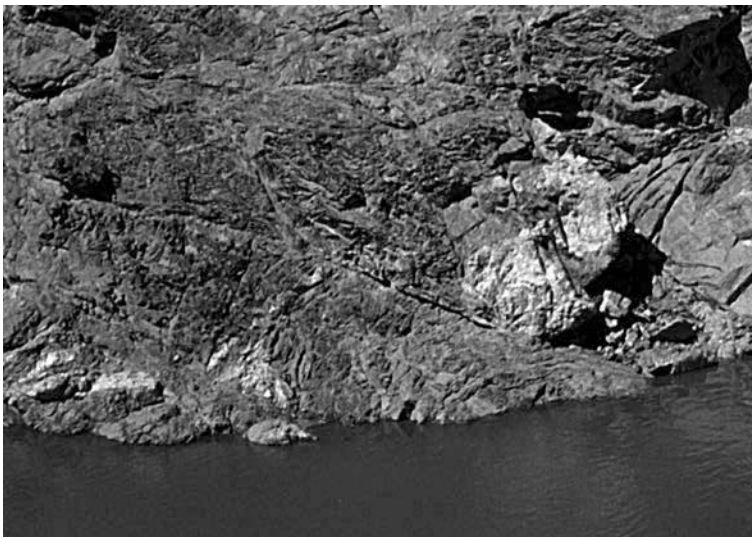
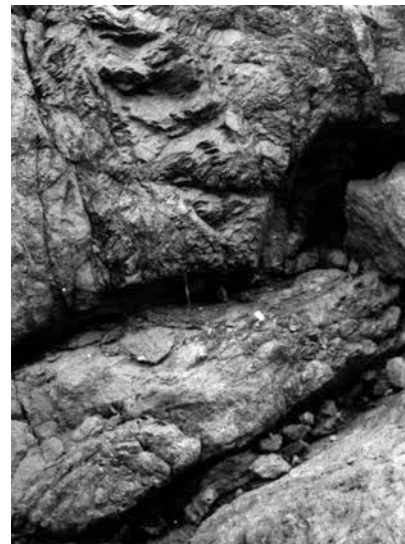
Fig. 5. Deux gros plans sur la faille principale, à droite, au pied du dièdre, à gauche au pied de la rive droite ; les bordures de roche finement broyée, bien visibles à gauche, ont été érodées à droite (épaisseur environ métrique dans chaque cas) (photos P. Duffaut, 1960).

arrondis ; et elle est toujours bien visible au pied de la rive droite avec une apparence plus proche d'un *kink band*⁵ que d'une brèche (Fig. 5, droite).

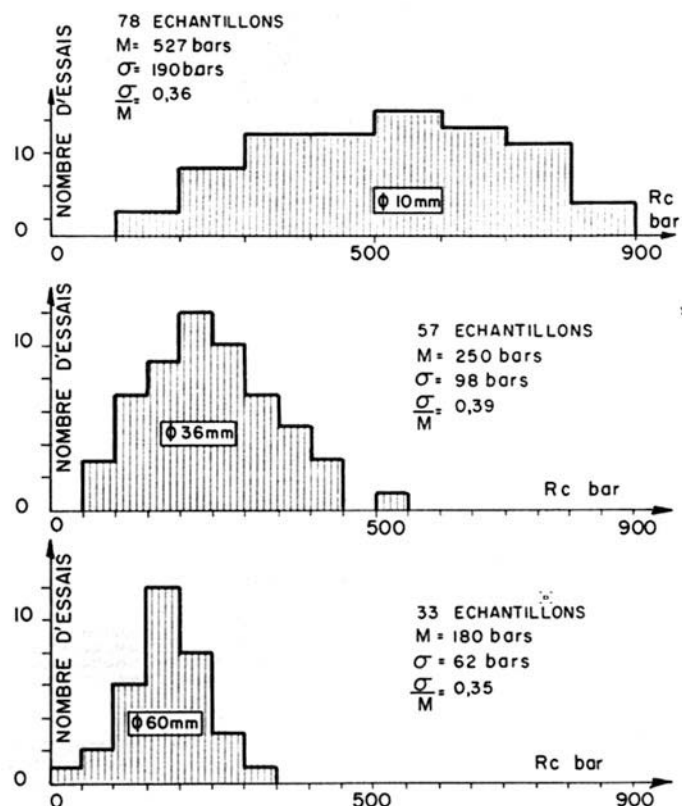
Fig. 6. Dispersion des résultats de résistance à la compression R_c sur des éprouvettes de diamètre 60 mm en bas, 35 mm au milieu, et 10 mm en haut, mettant en évidence l'effet d'échelle : M désignant la valeur moyenne et σ l'écart-type, le rapport σ/M caractérise la dispersion qui n'est pas significativement affectée par le diamètre (Bernaix, 1967).

La roche : Les échantillons prélevés ont été soumis à tout ce qu'on savait faire comme essais mécaniques, notamment au laboratoire de mécanique des solides de l'École polytechnique, dont les résultats ont été détaillés dans la thèse de Jean Bernaix (1967), sous la direction de Jean Mandel et Pierre Habib. La dispersion de ces résultats et l'effet d'échelle considérable qui ont été mis en évidence de façon claire, caractérisent une roche intensément fissurée à toute échelle (Fig. 6). L'éventualité d'un fluage, envisagée par comparaison à des études en cours sur d'autres roches, a été écartée. À ce point, rien ne paraissait franchement anormal, la résistance moyenne de 36,5 MPa⁸ étant du même ordre que celle du béton (bien que l'extrapolation à l'échelle de la cicatrice au flanc de la vallée soit hors d'atteinte). C'est la mesure de la perméabilité qui allait apporter un résultat inattendu, jamais identifié auparavant (Habib, 2010) : en raison de la très faible perméabilité, il n'était pas possible de se contenter d'essais en percolation longitudinale sur des carottes ou tranches de carottes, en raison de

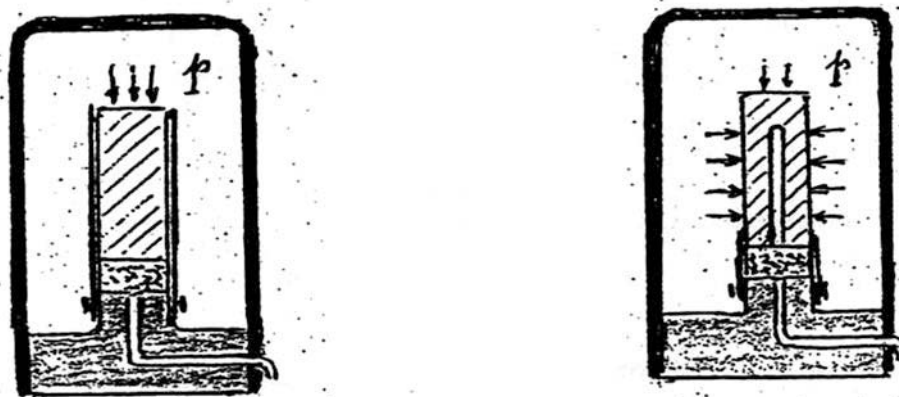
Fig. 7. Schéma des essais de perméabilité, à gauche par percolation longitudinale, la carotte étant isolée de la pression du fluide environnant par une gaine étanche, à droite par percolation radiale (dont le sens peut être inversé, convergent ou divergent) (Habib, 2010).

l'incertitude sur l'étanchéité latérale des échantillons ; la perforation d'un trou axial borgne a permis un essai de percolation radiale beaucoup plus satisfaisant (Fig. 7).

Il est apparu que la perméabilité (déjà faible), était encore diminuée par la pression extérieure, qui agissait en refermant les fissures, et en revanche elle augmentait lorsque la pression intérieure était la plus forte. Le même essai ayant été appliqué à d'autres roches et matériaux, on a constaté que cette sensibilité à la contrainte était à Malpasset beaucoup plus importante qu'ailleurs : le rapport des perméabilités entre les pressions -1 et 50 bars était égal à un pour un métal fritté et certains calcaires compacts, il restait inférieur à 10 ou 20 pour toutes les roches essayées, mais pouvait dépasser 100 pour les échantillons de Malpasset. Cela montre que le poids du barrage et le transfert de la poussée qu'il reçoit du réservoir étaient susceptibles de diminuer très sensiblement la perméabilité du terrain de fondation, et de créer au sein de celui-ci une barrière encore plus étanche sur laquelle devait se concentrer la poussée des écoulements souterrains. Une autre thèse également commanditée par COB au laboratoire de mécanique des solides (Maury, 1970), ainsi que des essais sur modèles physiques exécutés chez COB, ont conduit à accorder plus d'importance à cette action en montrant que certaines structures des massifs rocheux pouvaient « canaliser » les contraintes en profondeur plus étroitement et plus profondément que le schéma classique en milieu homogène.

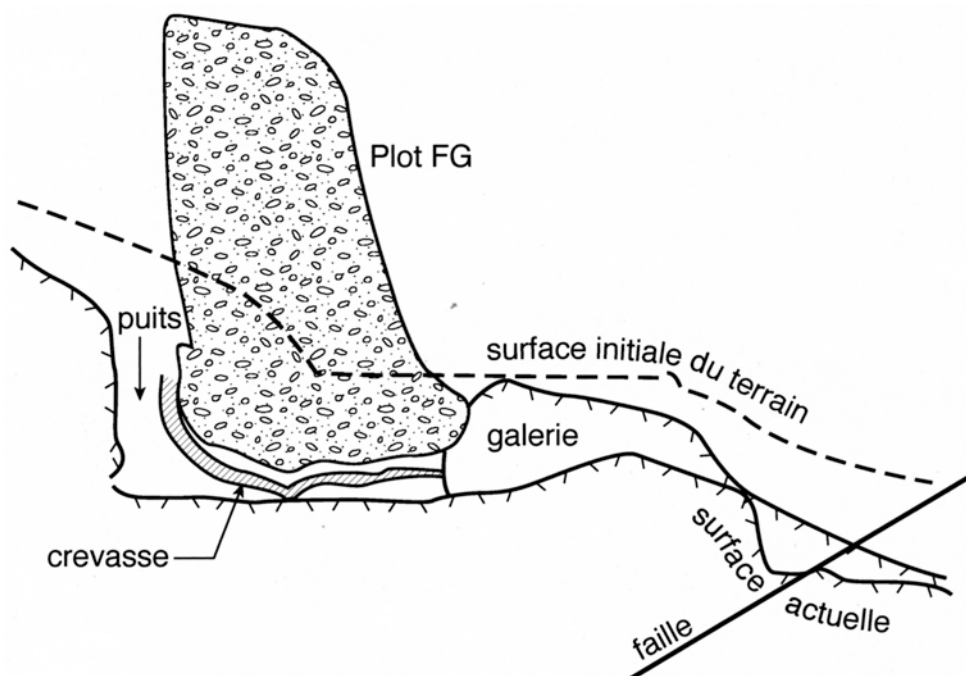
Fig. 8. Coupe radiale sous le béton au pied de la rive droite, le long de la galerie ouverte en 1962, montrant la position de la crevasse ouverte au sein du rocher (adapté d'après Post et Bonazzi *in* Leonards, 1987).

La sécheresse de 1962 ayant asséché les profondes mares qui subsistaient au pied du barrage, les contre-experts ont pu faire dégager la partie inférieure de la crevasse rive droite, et faire creuser une petite galerie sous le béton ; la crevasse se poursuivait au sein du rocher, le long d'une zone broyée par cisaillement. C'est par cette crevasse qu'il est passé de l'eau pendant plusieurs jours après la rupture (Fig. 8).

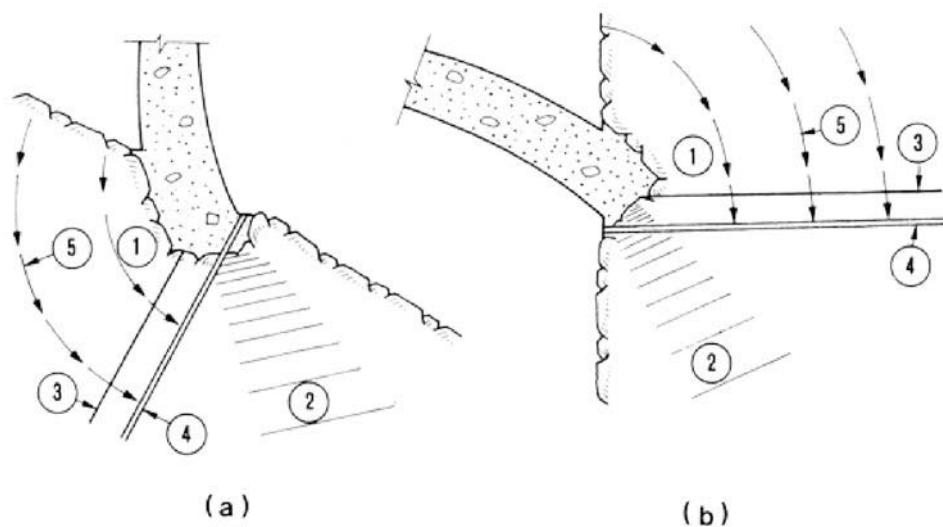
Fig. 9. Positions respectives recommandées du voile de drainage 4 et du voile d'injection 3, d'après Londe 1993, (a) en élévation et (b) en plan (1 désigne la zone en extension à l'amont immédiat de la fondation, 5 les lignes de courant de l'écoulement autour du barrage).

Dès le lendemain de la rupture de Malpasset, les réflexions menées par Pierre Londe et Francis Sabarly (1966) ont conduit à appliquer aux barrages voûtes la pratique du drainage sous forme d'un « *voile* » suivant de près le « *voile* » d'étanchéité classique dont la position est fortement repoussée vers l'amont (Fig. 9). De nombreuses thèses ont été lancées notamment à l'initiative de Coyne et Bellier sous la direction de Pierre Habib et Pierre Londe (Bernaix, 1967,

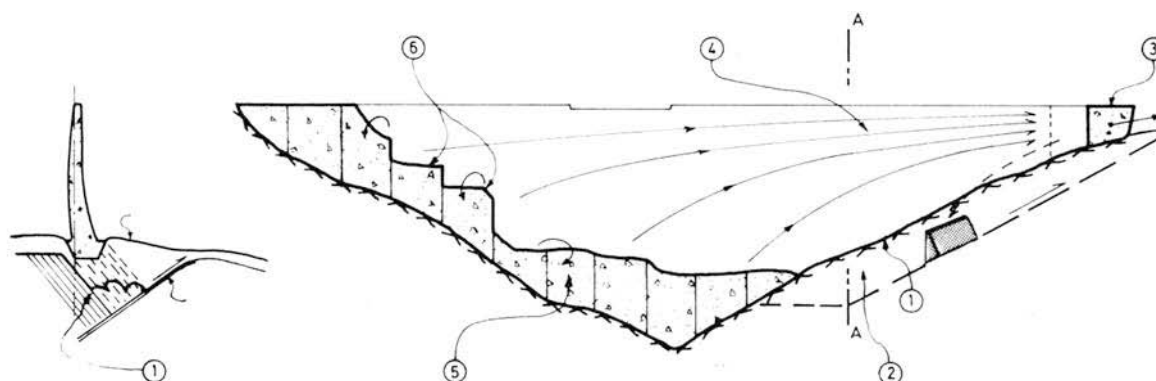
Fig. 10. Mécanisme de la rupture du barrage de Malpasset selon l'interprétation de Mary. À gauche coupe à mi-hauteur de la rive gauche : la poussée de l'eau étanche le terrain et ouvre la foliation, l'eau pénètre la crevasse (1) ; à droite le dièdre ayant commencé à glisser vers l'aval et vers le haut (2), la coque reporte sa poussée vers la culée (3), qui cède (4) ; l'arc inférieur fléchit horizontalement (5) ; privés d'appui en rive gauche, les plots rive droite fléchissent verticalement (6) et la coque explose (Serafim, in Leonards, 1987).

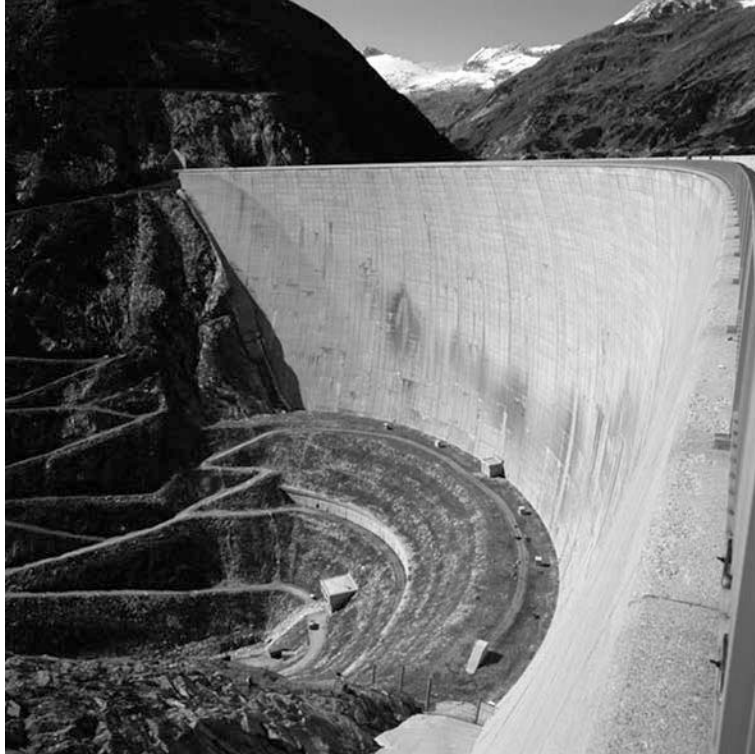
Fig. 11. Le barrage de Kölnbrein, au pied duquel la végétation cache le massif de renfort (66 000 m³ de béton) clavé contre la voûte par des vérins (photo Malta Kraftwerk).

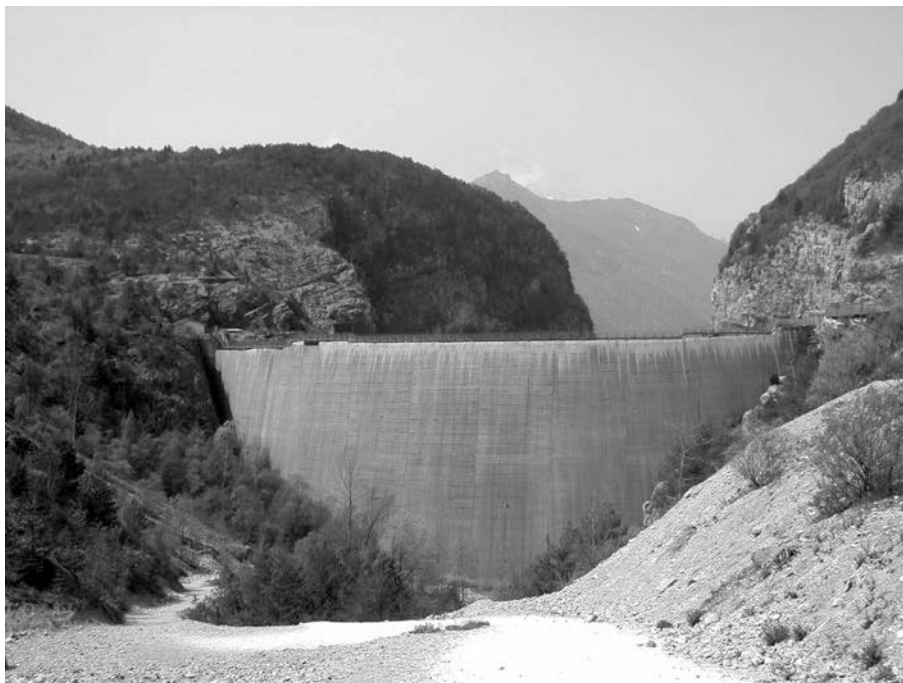
Fig. 12. Le barrage de Vajont vu d'amont : le terrain glissé ne laisse voir que la partie supérieure, la route de crête a été emportée ; la trace de la vague en rive gauche est rendue visible par l'absence de végétation sur 100 m plus haut (photo de l'auteur, mai 2003).

La catastrophe du barrage-réservoir de Vajont, survenue le 9 septembre 1963, apporte au contraire un argument puissant sur la capacité de résistance des voûtes : construit dans le massif italien des Dolomites de 1952 à 1959, il barre sur 262 m de hauteur un cañon très étroit par lequel le torrent Vajont rejoint la vallée du fleuve Piave. Au cours du remplissage du réservoir, l'ensemble du replat rive gauche a présenté des mouvements importants, étendus ensuite au flanc du mont Toc où une large crevasse en forme de M est apparue. En dépit de la surveillance, une masse rocheuse de 270 millions de mètres cubes a soudainement accéléré jusqu'à 60 km/h, refoulant l'eau du réservoir : l'eau a déferlé contre le barrage et l'a surmonté d'une centaine de mètres, débordant ensuite plusieurs heures sur une vingtaine de mètres d'épaisseur. Si le flot a causé dans la vallée du Piave deux milliers de morts et des dégâts considérables, le barrage a résisté au choc, au déversement, et à la poussée supplémentaire de la masse glissée (Fig. 12). Aucun autre type de barrage qu'une voûte n'aurait supporté pareille épreuve.
