Rapport sur le suivi morphosédimentaire du cordon dunaire de la plage du Vougot pour l'année 2013

Novembre 2013

**COMMUNE DE GUISSÉNY (FINISTÈRE)
et REGION BRETAGNE**

**RAPPORT D'ACTIVITÉ SUR LE SUIVI MORPHO-SEDIMENTAIRE
DU CORDON DUNAIRE DE LA PLAGE DU VOUGOT (COMMUNE
DE GUISSÉNY) POUR L'ANNÉE 2013**

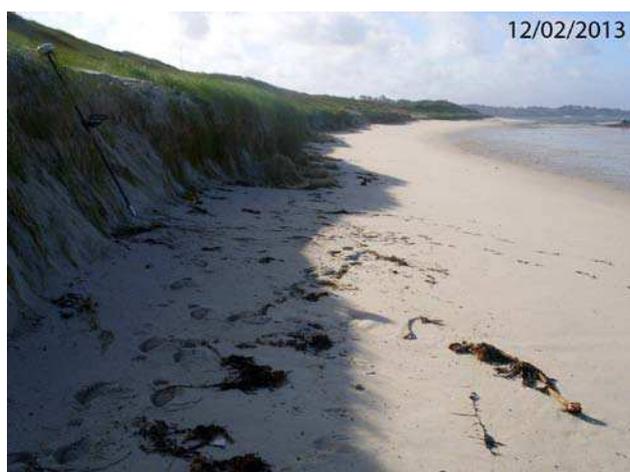
C'est le cas des tempêtes survenues fin janvier et début février, qui sont à l'origine d'une érosion conséquente mesurée le 12/02/2013 au niveau des radiales 1 et 2 (photos 1, 2, 3 et 4). Pour autant, le bilan sédimentaire calculé en fin d'année apparaît équilibré sur l'ensemble de la zone ; en décembre 2012 il était respectivement égal à +5 et +9 m³/m.l. pour les radiales 1 et 2, il atteignait respectivement +4 et +8 m³/m.l. en novembre 2013. Au niveau de la radiale 3, le bilan sédimentaire est resté stable ; il est passé de -4,5 m³/m.l. en décembre 2012 à -4 m³/m.l. en novembre 2013 (figure 6).

Photo 1. Falaise d'érosion et recul de la dune à dans la partie orientale de la plage du Curnic (Vougot) – 12/02/2013

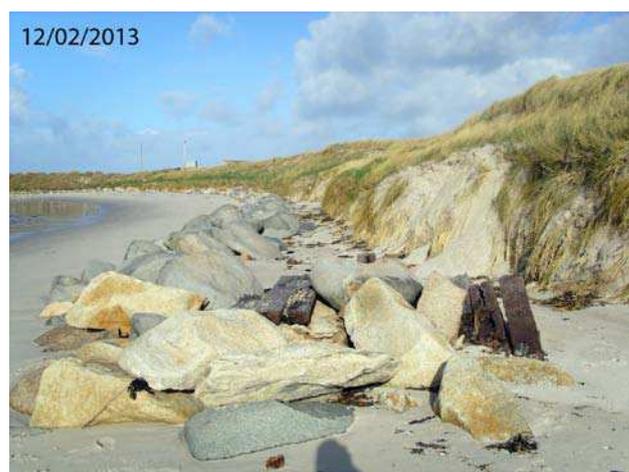
Photo 2. Falaise d'érosion et recul de la dune à l'arrière de l'enrochement de la plage du Curnic (Vougot) – 12/02/2013

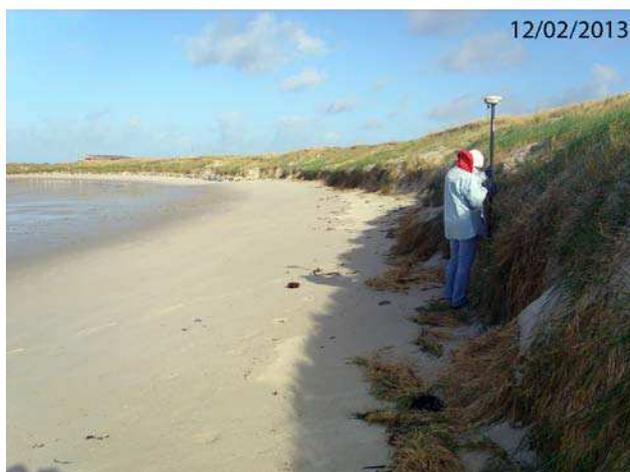
Photo 3. Falaise d'érosion et recul du pied de dune au droit du profil 3 – plage du Curnic (Vougot) – 12/02/2013

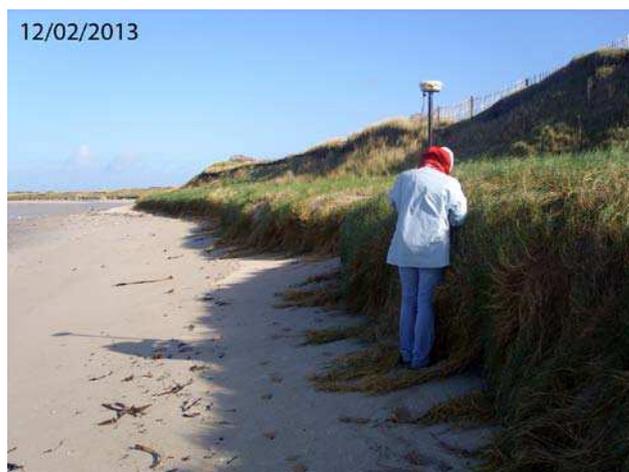
Photo 4. Falaise d'érosion en pied de dune au droit des îlots d'Enez Du et de Golhedoc – plage du Curnic (Vougot) – 12/02/2013
