## Rapport sur le suivi morphosédimentaire du cordon dunaire de la plage du Vougot pour l'année 2013

Novembre 2013

## COMMUNE DE GUISSÉNY (FINISTÈRE) et REGION BRETAGNE

## **RAPPORT D'ACTIVITÉ SUR LE SUIVI MORPHO-SEDIMENTAIRE DU CORDON DUNAIRE DE LA PLAGE DU VOUGOT (COMMUNE DE GUISSÉNY) POUR L'ANNÉE 2013**

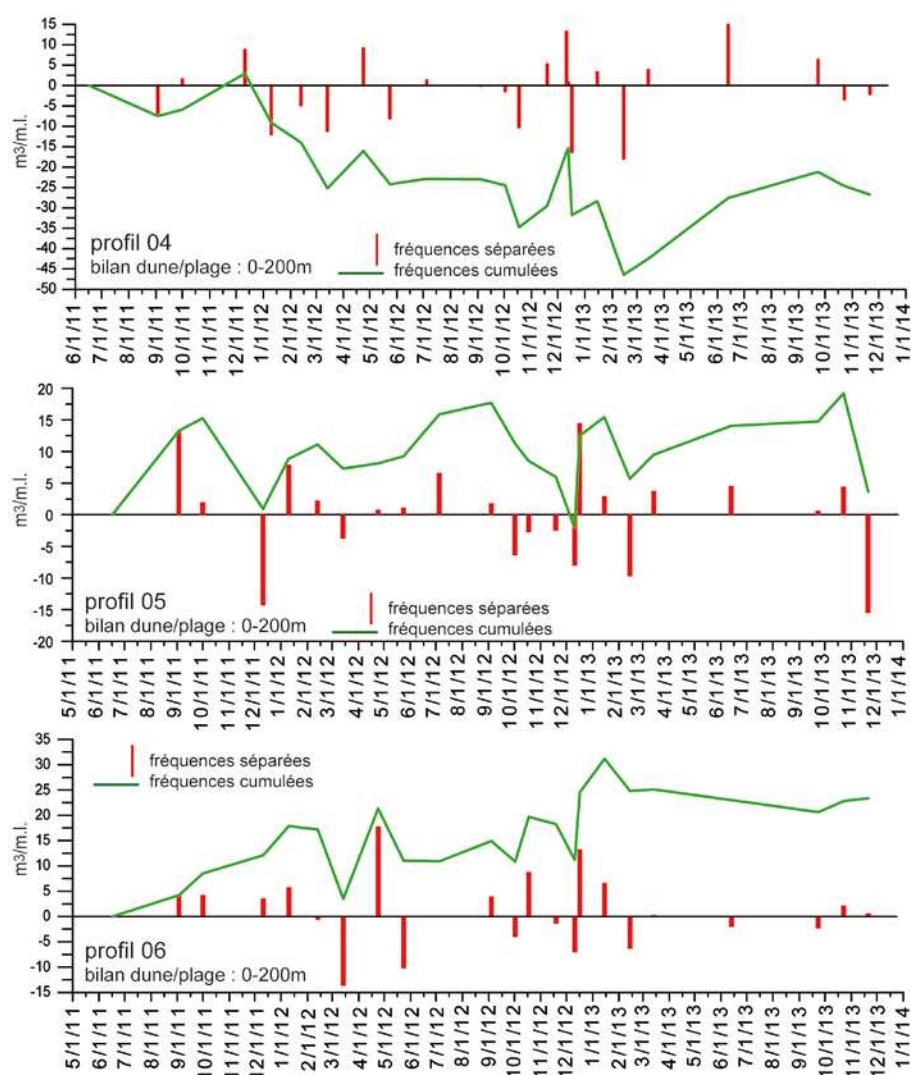
Au niveau des radiales 4, 5, et 6, on note une augmentation du bilan sédimentaire d'est en ouest. Le système dune / plage au niveau de la radiale 4 a perdu  $-27 \text{ m}^3/\text{m.l}$  depuis le mois de juin 2011 (figure 5). Au niveau de la radiale 5, le bilan est globalement équilibré ( $+3$  à  $+4 \text{ m}^3/\text{m.l}$ ), il devient excédentaire au niveau la dernière radiale 6 ( $+27 \text{ m}^3/\text{m.l}$ ) (figure 5). L'évolution de cette zone est restée similaire à ce qui avait été observé en 2012.

Figure 5 – Bilans sédimentaires du système plage intertidale / cordon dunaire pour les trois radiales 4, 5 et 6, entre juin 2011 et novembre 2013

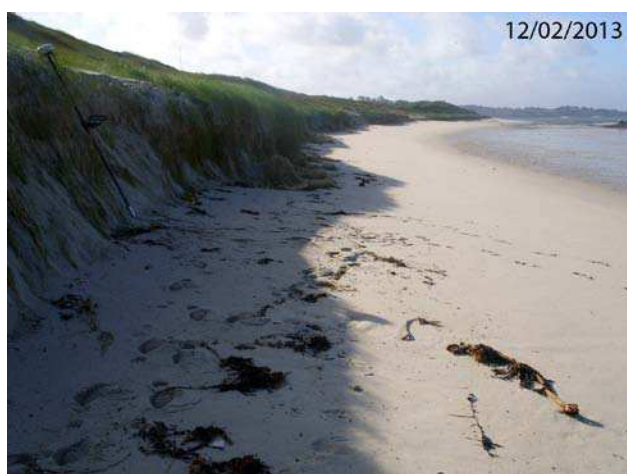
*Photo 1. Falaise d'érosion et recul de la dune à dans la partie orientale de la plage du Curnic (Vougot) – 12/02/2013*

C'est le cas des tempêtes survenues fin janvier et début février, qui sont à l'origine d'une érosion conséquente mesurée le 12/02/2013 au niveau des radiales 1 et 2 (photos 1, 2, 3 et 4). Pour autant, le bilan sédimentaire calculé en fin d'année apparaît équilibré sur l'ensemble de la zone ; en décembre 2012 il était respectivement égal à +5 et +9 m<sup>3</sup>/m.l. pour les radiales 1 et 2, il atteignait respectivement +4 et +8 m<sup>3</sup>/m.l. en novembre 2013. Au niveau de la radiale 3, le bilan sédimentaire est resté stable ; il est passé de -4,5 m<sup>3</sup>/m.l. en décembre 2012 à -4 m<sup>3</sup>/m.l. en novembre 2013 (figure 6).

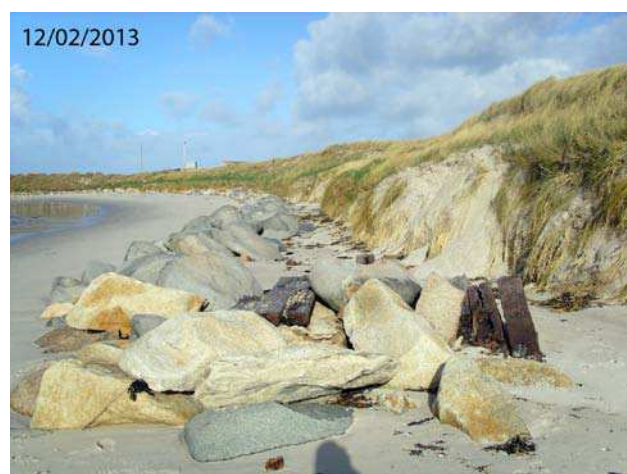
*Photo 2. Falaise d'érosion et recul de la dune à l'arrière de l'enrochement de la plage du Curnic (Vougot) – 12/02/2013*

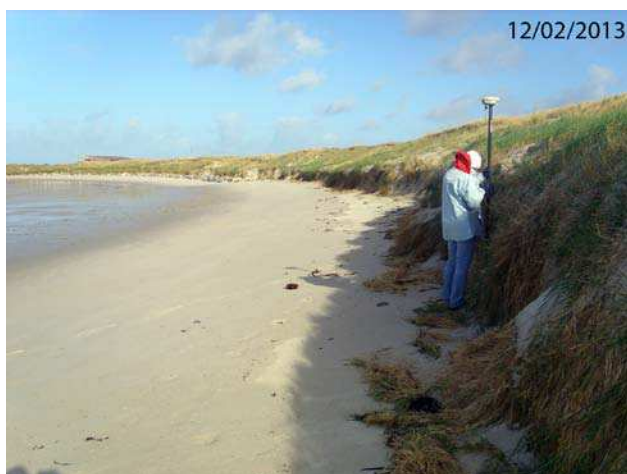
*Photo 3. Falaise d'érosion et recul du pied de dune au droit du profil 3 – plage du Curnic (Vougot) – 12/02/2013*

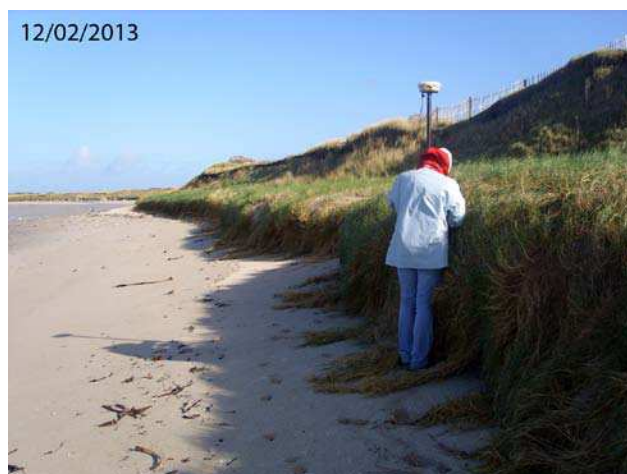
*Photo 4. Falaise d'érosion en pied de dune au droit des îlots d'Enez Du et de Golhedoc – plage du Curnic (Vougot) – 12/02/2013*

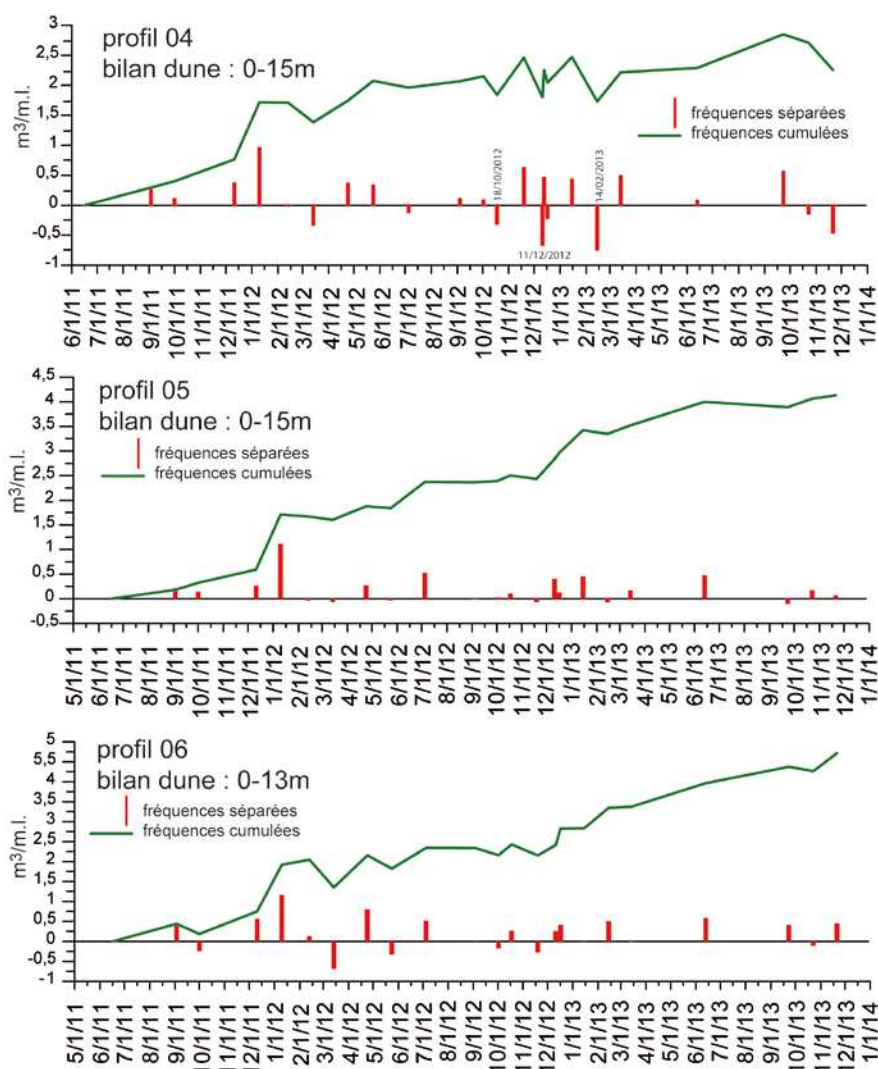
Au niveau des radiales 4, 5 et 6, l'évolution du bilan sédimentaire dunaire est très similaire. Depuis le début du suivi en juin 2011, on note une augmentation du bilan compris entre +2, +4, et +4,5 m<sup>3</sup>/m.l. respectivement au niveau des radiales 4, 5, et 6 (figure 8). Comme nous l'avons noté dans le précédent rapport, l'évolution de cette partie occidentale de la plage du Vougot contraste avec la partie orientale (plage du Curnic) précédemment décrite, et confirme le fait que ce secteur qui s'étend vers le Zorn, est bien moins soumis à l'érosion.

Figure 8 – Bilans sédimentaires du cordon dunaire pour les trois radiales 4, 5 et 6, entre juin 2011 et novembre 2013.
