Impacts écologiques des éclusées hydroélectriques

Caractérisation des régimes d'éclusées

et Retour d'expérience sur la Maronne

Dominique COURRET¹, Matthieu CHANSEAU², Jean-Marc LASCAUX³, Michel LARINIER¹

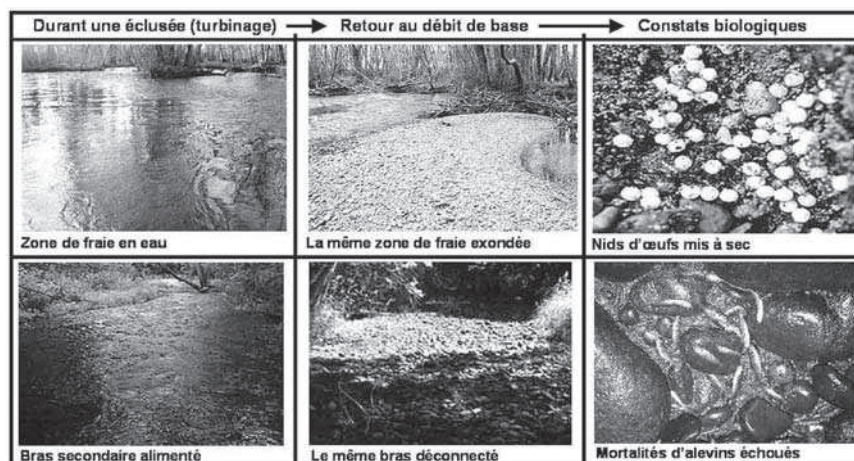
Figure 4 : Illustration des problématiques d'exondation de frayères et d'échouage-piégeage d'alevins constatées sur la Maronne lors des retours à bas débit après une écluse.

L'exondation des frayères de grands salmonidés, c'est-à-dire la mise à sec des nids lors des retours à bas débit, a en premier lieu été mise en évidence (figure 4). Cette problématique est exacerbée par la raréfaction des fractions granulométriques fines favorables à la fraie, consécutives au blocage du transport solide dans le barrage d'Hauteufage. Cela pousse les poissons à utiliser des zones résiduelles situées très près des berges ou dans les bras secondaires et particulièrement vulnérables à l'exondation. Pour maintenir en eau les frayères, il a été obtenu à partir de l'hiver 1997/1998 une augmentation du débit de base durant les phases de reproduction des géniteurs, d'incubation des œufs et d'émergence des alevins (mi-novembre à mi juin), grâce à la marche à vide d'un groupe à l'usine pendant les périodes d'arrêt de turbinage. Cette consigne permet de garantir un débit minimum à l'aval de l'usine de l'ordre de 4 m³/s, soit 20 % du module. Les suivis de la fraie des grands salmonidés effectués par la suite, croisés avec les résultats des modélisations hydrauliques ou de mesures à plusieurs débits, ont montré que cette augmentation du débit de base hivernal permettait de maintenir en eau près de 93 % des frayères [Lascaux 2011]. Des travaux (½ journée) ont été réalisés en 2007 sur un site présentant encore quelques frayères exondées chaque année, pour niveler la zone de granulométrie favorable à la fraie et assurer son maintien en eau [Chanseau 2008, figure 5]. Suite au remaniement de la granulométrie, il a été constaté une très forte augmentation de la fréquentation du site par les géniteurs : de 1 à 2 frayères par hiver avant travaux, à plus d'une dizaine après, sans effet conjoncturel suspecté. Près de 98 % des frayères sont ainsi à présent maintenues en eau sur la Maronne [Lascaux 2010].

Les suivis ont montré que l'échouage-piégeage touche non seulement les alevins de saumon et de truite, mais également d'autres espèces comme l'ombre, le chabot ou la lamproie de planer (11 espèces concernées au total, figure 4). Les alevins de saumon et de truite s'avèrent particulièrement sensibles dans les premiers temps suivant l'émergence, tant que leur taille ne dépasse pas des valeurs de l'ordre de 35 mm (soit environ 320 degrés-jours à partir de l'émergence) [Lascaux 2006]. La période de grande vulnérabilité dure pratiquement deux mois et demi, généralement de fin mars à début juin. Cinq années de suivis ont été nécessaires pour un repérage quasi-exhaustif des contextes morphologiques piégeux [Lascaux 2008]. On en dénombre a minima 26 sur le tronçon soumis à écluses de 6,3 km (figure 2). On peut en différencier 3 types : les bancs de galets végétalisés, les complexes de petits chenaux dans la ripisylve et les bras secondaires. Au total, l'ensemble du linéaire piégeux représente environ 10 % du linéaire de berge du tronçon. Le recoupement des caractéristiques des écluses et des observations d'échouage-piégeage a permis d'évaluer les mortalités par type d'écluses et par contexte morphologique, et ainsi permis d'estimer les mortalités totales. Globalement sur la période 2003-2007, la mortalité par échouage-piégeage serait de l'ordre de 50 000 alevins de truite et saumon, ce qui représenterait plus de 60 % de la production à laquelle on pouvait s'attendre compte tenu de l'activité de reproduction sur le tronçon [Lascaux 2008]. Ces mortalités importantes se produisent alors même que le débit minimum d'environ 4 m³/s est maintenu durant la période de plus grande sensibilité. Cela montre que ce débit minimum, qui par ailleurs peut apparaître conséquent (20 % du module), ne se révèle pas encore suffisant dans le cas de la Maronne et qu'il ne constitue pas le seul paramètre sur lequel il faut intervenir pour éviter toute mortalité ou presque. Des mortalités importantes ont de plus été constatées dans les bras secondaires qui se déconnectaient lors du retour estival au débit réservé réglementaire de 0.5 m³/s. Ces pertes ont notamment pu être évaluées à environ 6 000 alevins de truite et saumon en 2004 et 4 000 alevins en 2005 [Lascaux 2006]. Pour limiter ces mortalités, des travaux ont été effectués à l'automne 2005 pour améliorer et pérenniser l'alimentation des deux bras les plus exposés [Chanseau 2008, figure 5]. Parallèlement, à partir de 2006, le débit minimum délivré au barrage de Hauteufage a été porté à 1 m³/s. La conjonction
