Impacts écologiques des éclusées hydroélectriques

Caractérisation des régimes d'éclusées

et Retour d'expérience sur la Maronne

Dominique COURRET¹, Matthieu CHANSEAU², Jean-Marc LASCAUX³, Michel LARINIER¹

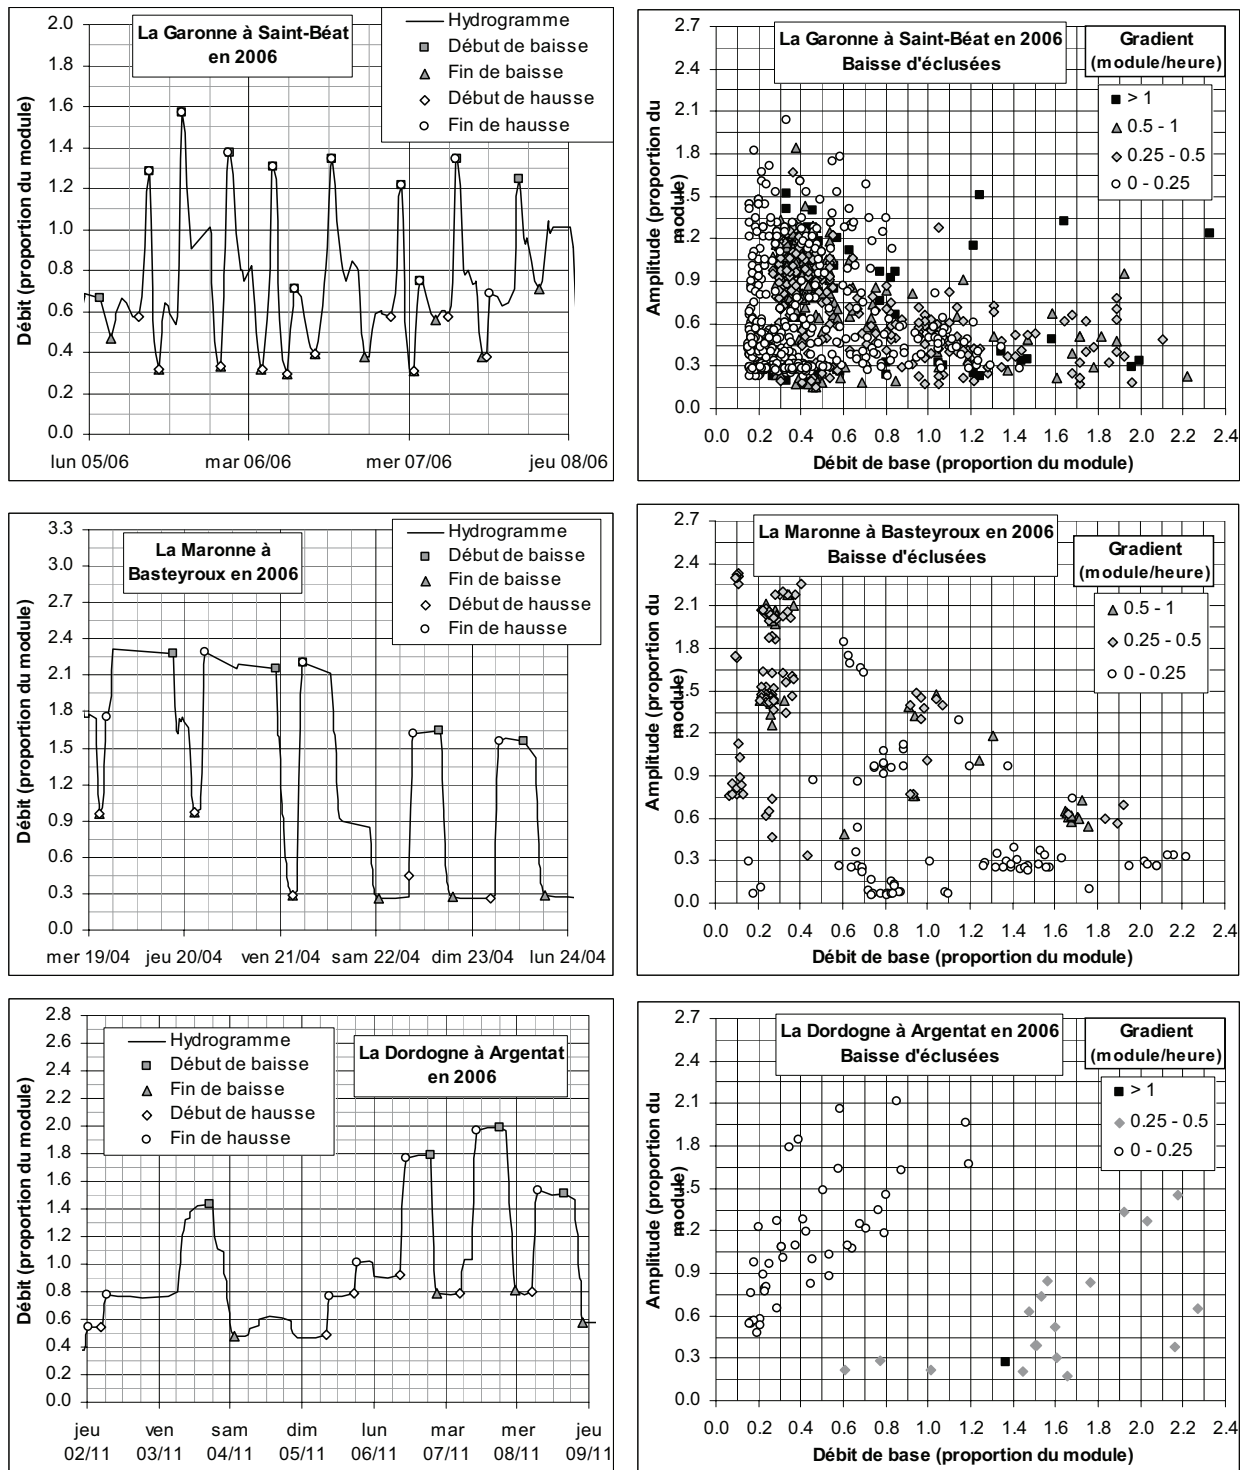
Figure 1 : Illustration de 3 différents types de régimes d'écluses au travers d'extraits des hydrogrammes (à gauche) et des diagrammes des baisses d'écluses (à droite) durant l'année 2006.

Trois types de régimes d'éclusées sont illustrés en figure 1 au travers des exemples de la Garonne à Saint-Béat, de la Maronne à Basteyroux et de la Dordogne à Argentat (débit moyen interannuel de 23.6 m^3/s , 20.3 m^3/s et 107 m^3/s respectivement). Les différentes variables ont été adimensionalisées et rapportées au débit moyen interannuel des cours d'eau pour faciliter les comparaisons. La Garonne à Saint-Béat présente un régime comportant sans interruption de 2 à 4 éclusées par jour, soit un total de 1000 à 1200 éclusées par an. En 2006, les amplitudes restent pour la plupart inférieures à 1,5 fois le module ; les gradients sont régulièrement supérieurs à 1 fois le module/heure. La Maronne à Basteyroux présente un régime de 1 à 2 éclusées par jour, avec une période d'arrêt estival, soit un total de 150 à 300 éclusées par an. En 2006, les amplitudes dépassent assez fréquemment 2 fois le module et les gradients sont pour la plupart inférieurs à 0.5 module/heure. Des paliers de turbinage apparaissent nettement sur le diagramme. La Dordogne à Argentat présente un régime avec des éclusées journalières se superposant à une gestion hebdomadaire (débits plus élevés la semaine que le week-end), avec une période d'arrêt estival, soit un total de 80 à 180 éclusées par an. En 2006, les amplitudes restent pour la plupart inférieures à 1,5 fois le module ; les gradients sont inférieurs à 0.5 module/heure, voire 0.25 module/heure pour les éclusées à faible débit de base.

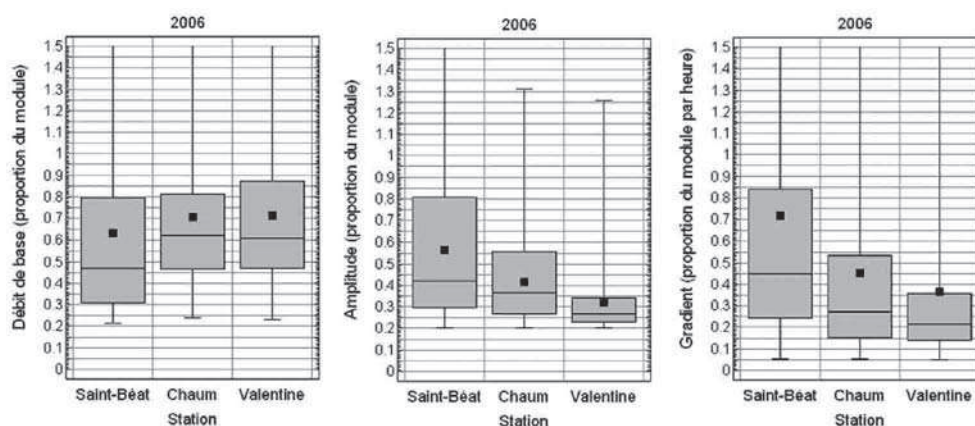
Figure 3 : Amortissement des caractéristiques des éclusées sur la Garonne en aval de l'aménagement du Plan d'Arem (usines de Fos-Arlos). Stations de Saint-Béat, Chaum et Valentine respectivement à environ 3.5, 9.8 et 48.9 km en aval de l'usine d'Arlos.
