Les charpentes à entrain retroussé moisé: exemples orléanais des XVe et XVIe siècles

Clément Alix, Julien Noblet. Les charpentes à entrain retroussé moisé: exemples orléanais des XVe et XVIe siècles. *Revue Archéologique du Centre de la France*, 2009, 48, pp.189-220. hal-01006219

Les charpentes à entrain retroussé moisé : exemples orléanais des XV^e et XVI^e siècles

BRACED COLLAR-BEAM ROOFS: EXAMPLES FROM 15TH AND 16TH CENTURY ORLEANS

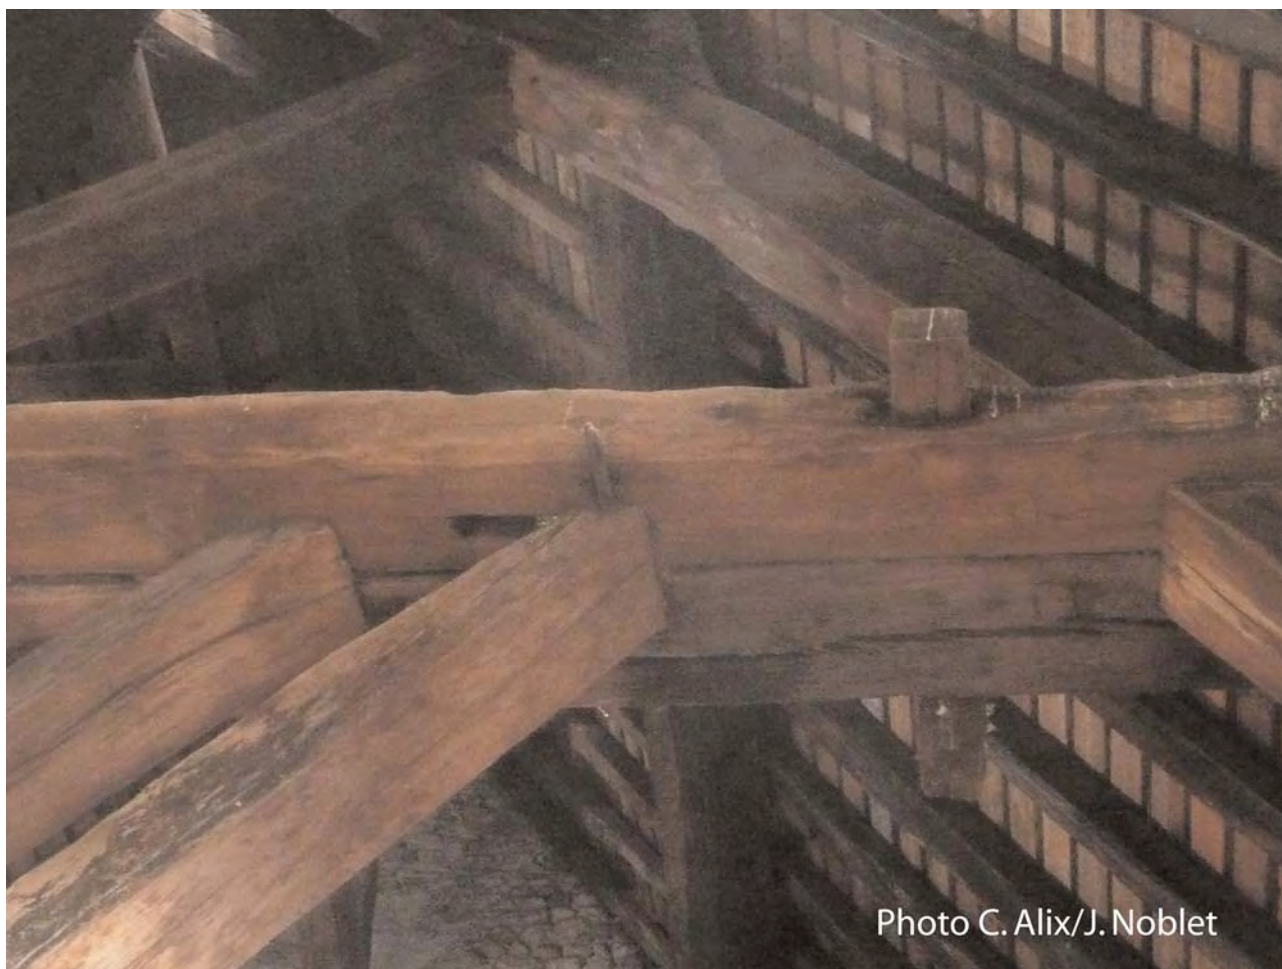
Fig. 3 : Salle des Thèses, 2 rue Pothier (1420-1421d) : extrémité occidentale de l'entrait retroussé moisé maintenu par une clef en bois ; " cheville en fer " dans la tête du lien ajouté au XVI^e s.

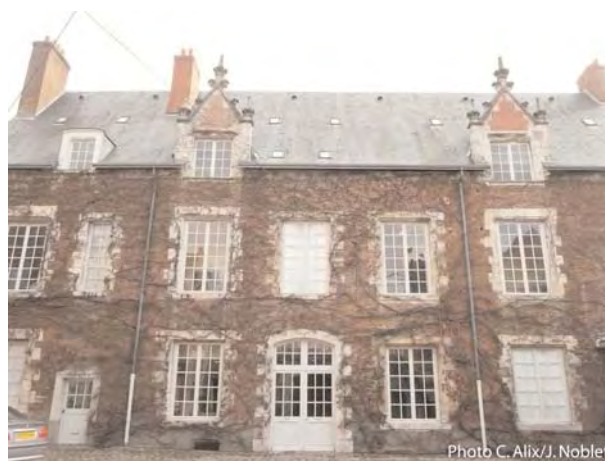
Fig. 4 : Maison du roi Louis XI, 10 cloître Saint-Aignan : façade occidentale.

À proximité immédiate du chevet de la collégiale, dont il finance l'achèvement de la reconstruction, Louis XI décida, en 1471-72 de se faire bâtir une maison en brique et pierre (Fig. 4) dont le comble à surcroît est couvert d'une charpente à pannes, en chêne, dont les bois furent abattus au cours de l'hiver 1479-1480d (Fig. 5)¹³. Ses versants sont inclinés à 53° (59 gr). Elle se compose de six fermes irrégulièrement espacées – en raison de la présence d'un mur de refend et d'un conduit de cheminée contemporains de la construction – comportant deux arbalétriers assemblés en tête au poinçon et en pied dans un blochet reposant sur deux cours de sablières¹⁴. Une courte jambette, assemblée sur le dos de chaque arbalétrier, maintient l'écartement de ce dernier avec le chevron. Chaque ferme est triangulée par un entrain retroussé moisé, situé à 0,85 m au-dessus du surcroît offrant ainsi un passage d'environ 2,20 m. L'entrain est relevé au centre par un poinçon, à l'extrémité sculptée en forme de culot pendant (Fig. 30). Deux niveaux de contrefiches reprennent, par l'intermédiaires des chevrons et des pannes¹⁵, les charges transmises par les intempéries et la couverture. Une faîtière et une sous-faîtière assurent le contreventement longitudinal, renforcé par des liens, assemblés en pied dans le poinçon et à mi-bois dans la sous-faîtière avant de rejoindre le faîtage (Fig. 6).

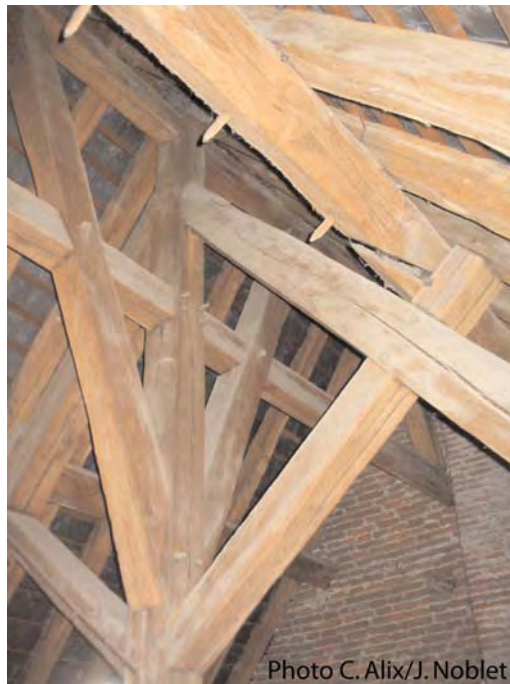
Fig. 6 : Maison du roi Louis XI, 10 cloître Saint-Aignan (1479-1480d).

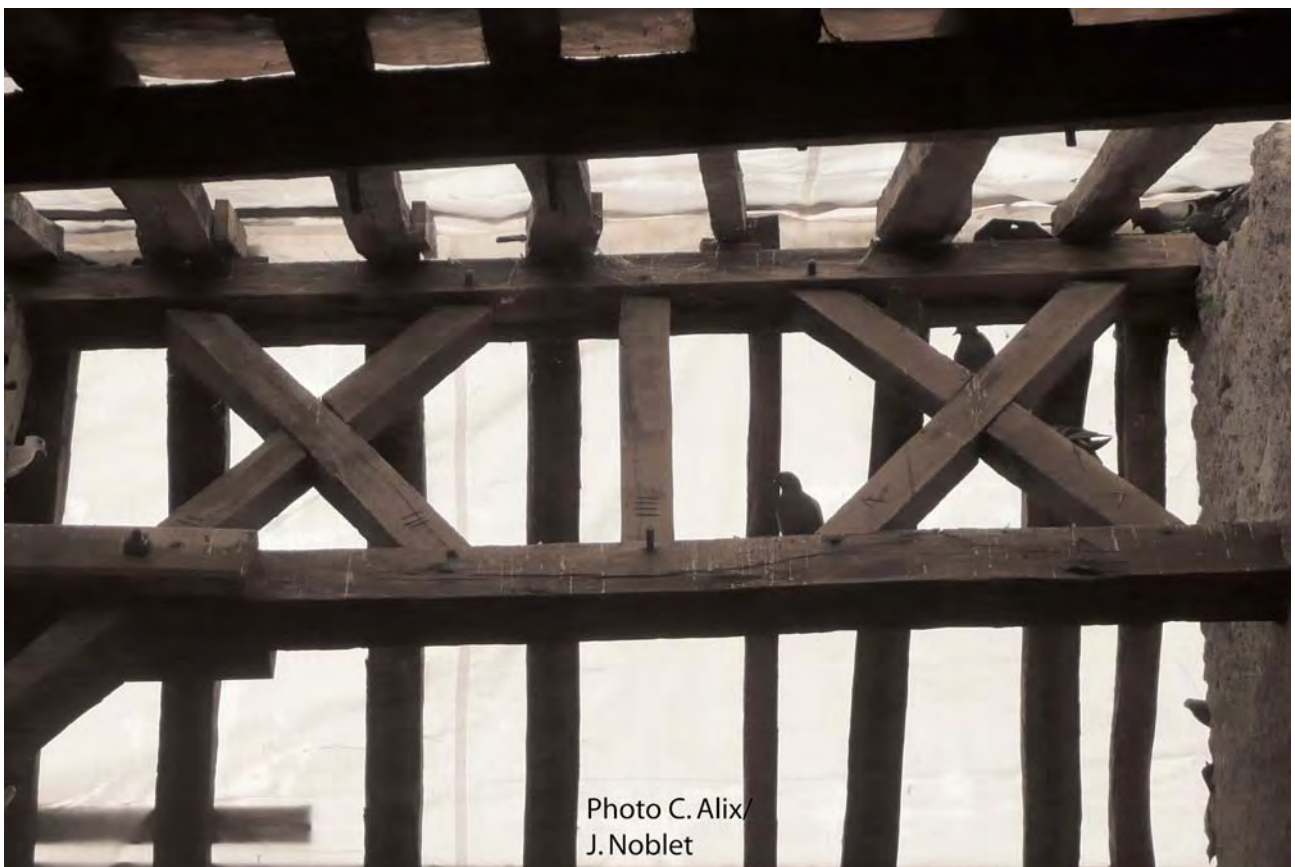
Fig. 10 : Maison dite de la Coquille, 7 rue de la Pierre-Percée (vers 1543-1544d) : partie orientale du contreventement, vue vers le nord.

23. Quant au contreventement longitudinal, il comporte toujours une faîtière et une sous-faîtière liaisonnées par un potelet au centre, qui s'intercale entre des décharges ou des croix de Saint-André (Fig. 10). Dans la plupart des cas, les pannes sont calées par des échantignolles bloquées sur les arbalétriers grâce à de longues chevilles traversantes, lesquelles servaient aussi à fixer les chevrons sur les pannes. Parfois, l'entrain retroussé moisé se prolonge au-delà des arbalétriers et contribue à l'assise des pannes. Dans plusieurs exemples, l'écartement du sous-faîtage est contrôlé par la mise en place de flasques qui viennent moiser le poinçon (maison 7 rue Saint-Éloi, 22 rue du Poirier).

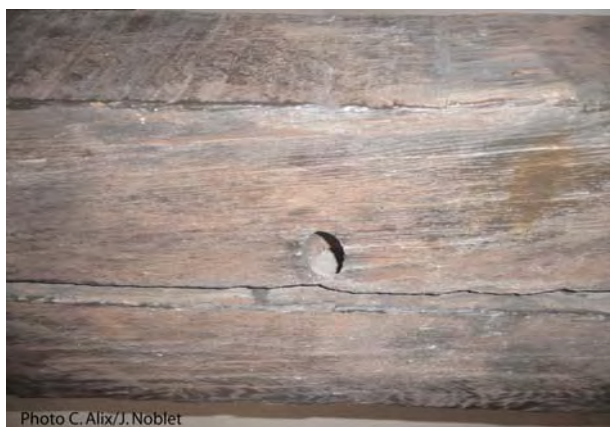
Fig. 15 : Maison 10 rue des Trois-Clefs (milieu ou 2^e moitié du XVI^e s.) : ferme occidentale : perforation oblique, traces de scie de long.

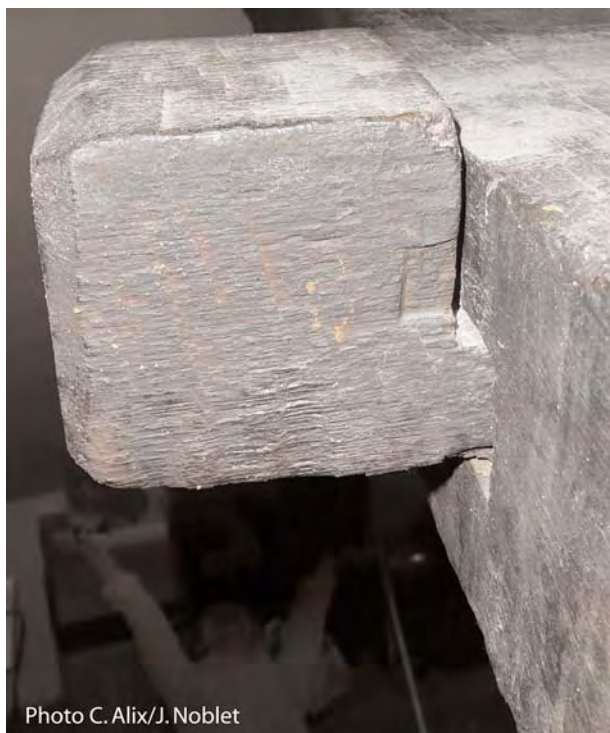
Fig. 16 : Maison 10 rue des Trois-Clefs (milieu ou 2^e moitié du XVI^e s.) : clef traversante de l'entrait retroussé moisé (Cl. : C. Alix et J. Noblet).

Systématiquement, l'entrain retroussé constitué de deux moises est parfaitement similaire aux trois exemples du XV^e s. : les marques d'assemblage et les datations par dendrochronologie attestent de nouveau sa cohérence avec l'ensemble de la charpente. On retrouve la même diversité d'assemblage des moises. Les deux pièces de bois jumelées peuvent être maintenues par des clefs en bois (Fig. 16)²⁴, des prisonniers, tandis que de grosses chevilles quadran-

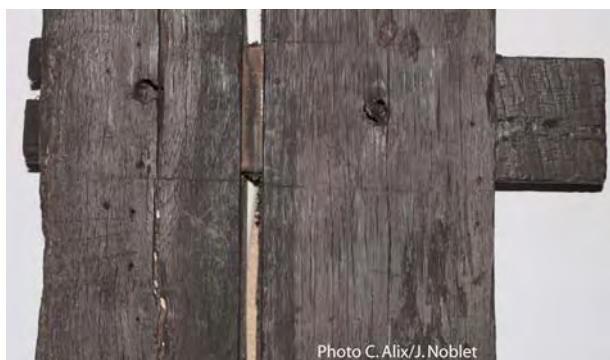
Fig. 17 : Maison 25bis rue de l'Ange/59 rue des Carmes milieu du XVI^e s.) : clef traversante maintenue par deux chevilles.

24. Habituellement ces clefs sont bloquées par des clavettes en bois, excepté au 25 bis rue de l'Ange où il s'agit de deux chevilles traversant les moises (Fig. 17).

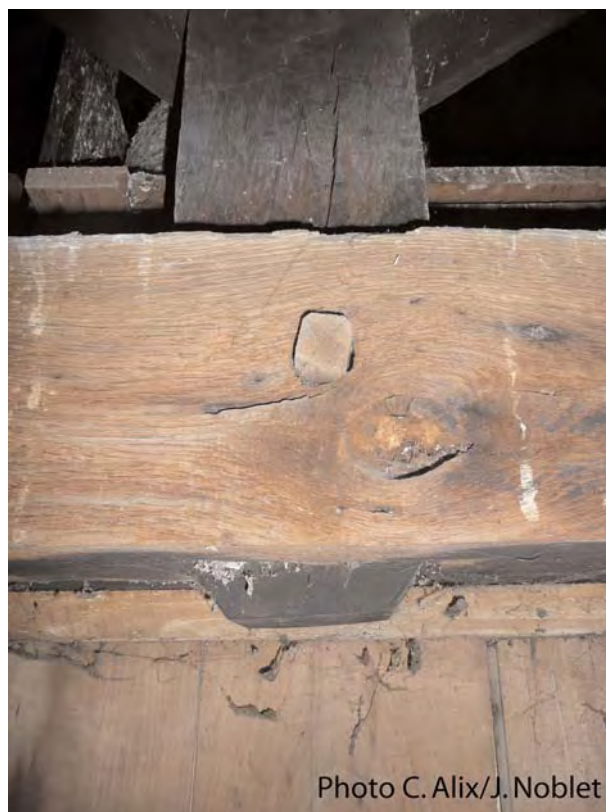
Fig. 18 : Maison 266 rue de Bourgogne (1516d) : cheville en bois bloquant l'assemblage entre l'entrait retroussé moisé et le poinçon.

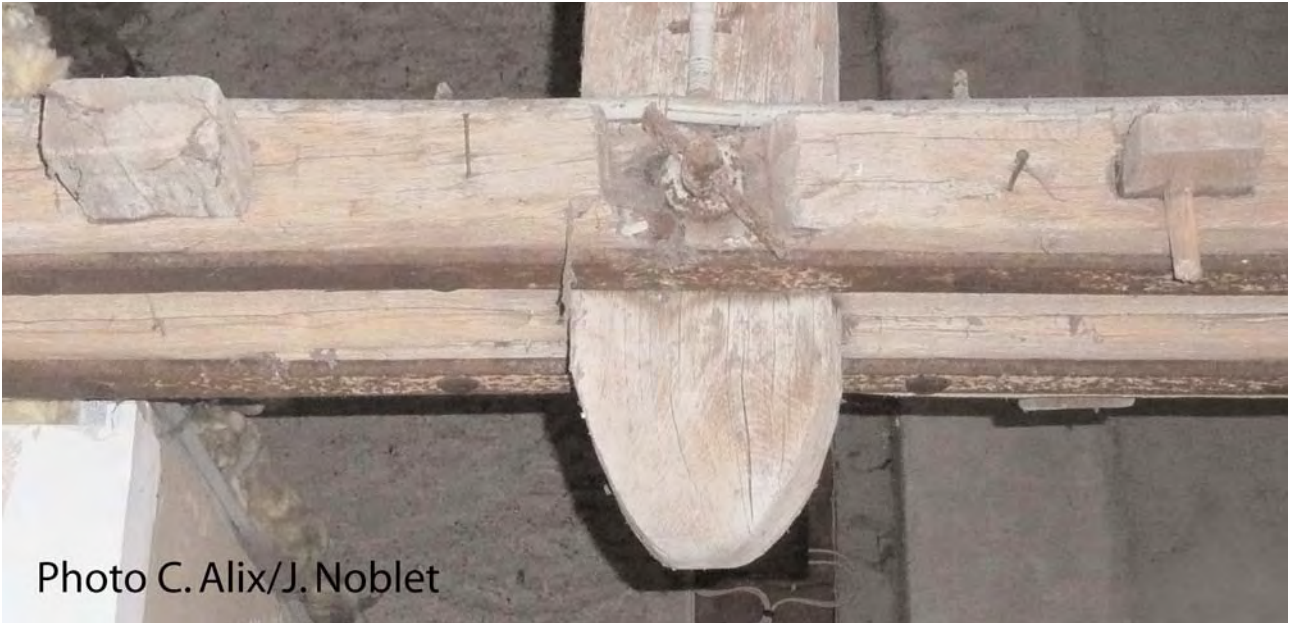
Fig. 20 : Manoir de la Fosse-Belaude à Saint-Jean-de-Braye (2^e moitié du XVI^e s. ou début du XVII^e s.) : clefs traversantes et boulon d'écartement.

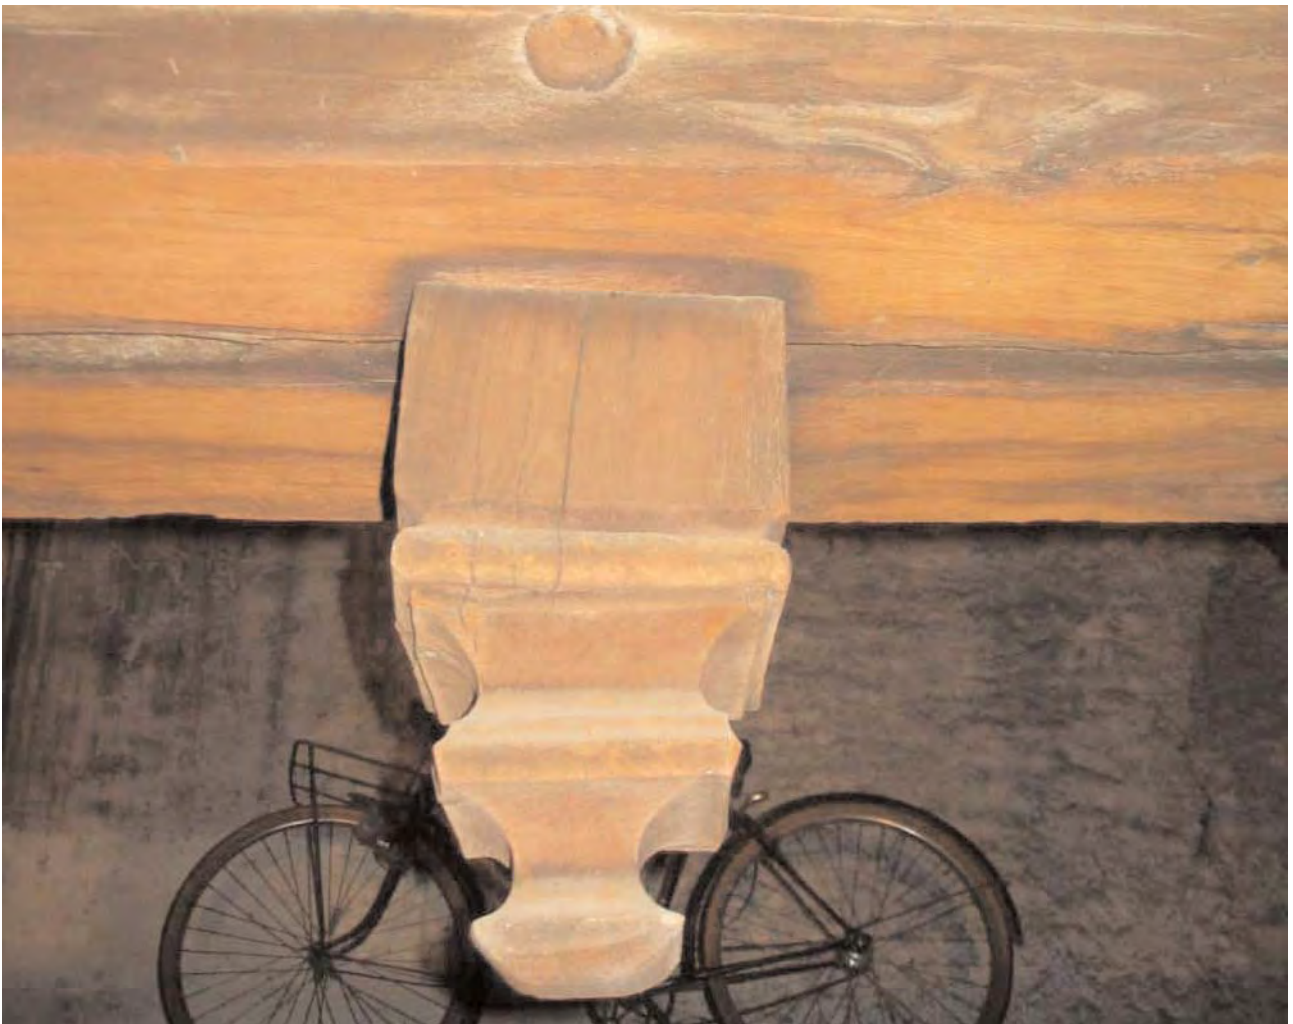
Fig. 21 : Maison canoniale du quartier cathédrale 6 place du Cardinal-Touchet (fin XV^e ou début du XVI^e s.) : poinçon pendant mouluré et tête du boulon d'écartement (Cl. : C. Alix et J. Noblet).

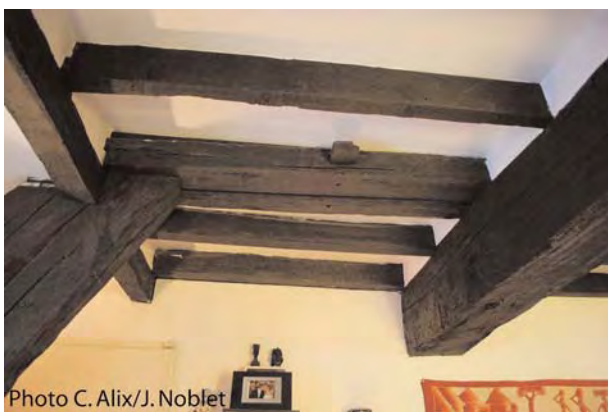
Fig. 24 : Maison 25^{bis} rue de l'Ange/59 rue des Carmes (milieu du XVI^e s.) : plancher inséré au niveau de l'entrait retroussé moisé.

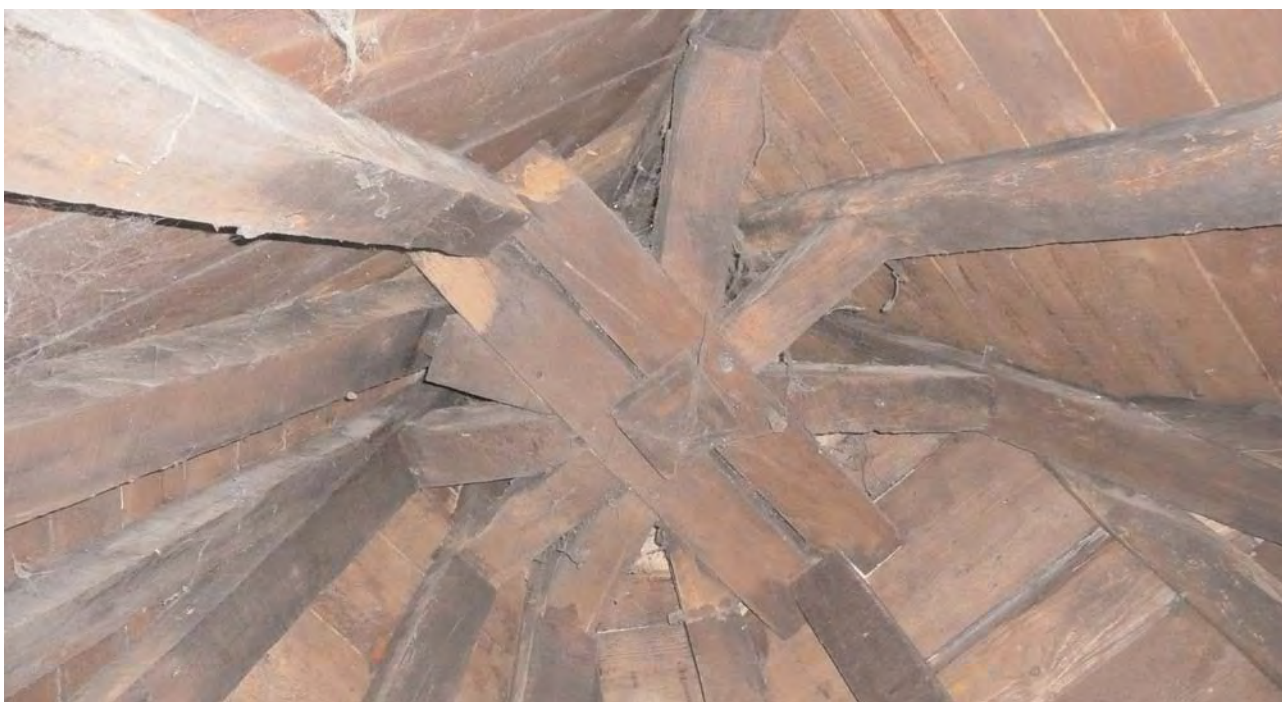
Fig. 25 : Maison 22 rue du Poirier (2^e moitié du XVI^e s.) : charpente de la tourelle d'escalier en pan-de-bois : enrayure supérieure avec entrait retroussé moisé (Cl. : C. Alix et J. Noblet).

Dans les tourelles d'escalier des hôtels Hector de Sanxerre et Toutin (tourelle ouest et tourelle est), mais aussi dans celle de la maison en pan-de-bois 22 rue du Poirier (Fig. 25), l'emploi d'un entrait moisé, dans lequel s'assemblent les coyers, s'observe uniquement au deuxième niveau d'enrayure dépourvu de goussets ; par ailleurs, les coyers sont reliés à l'une ou l'autre pièce de bois formant l'entrait moisé évitant ainsi de trop l'affaiblir par le percement de mortaises rapprochées³³.

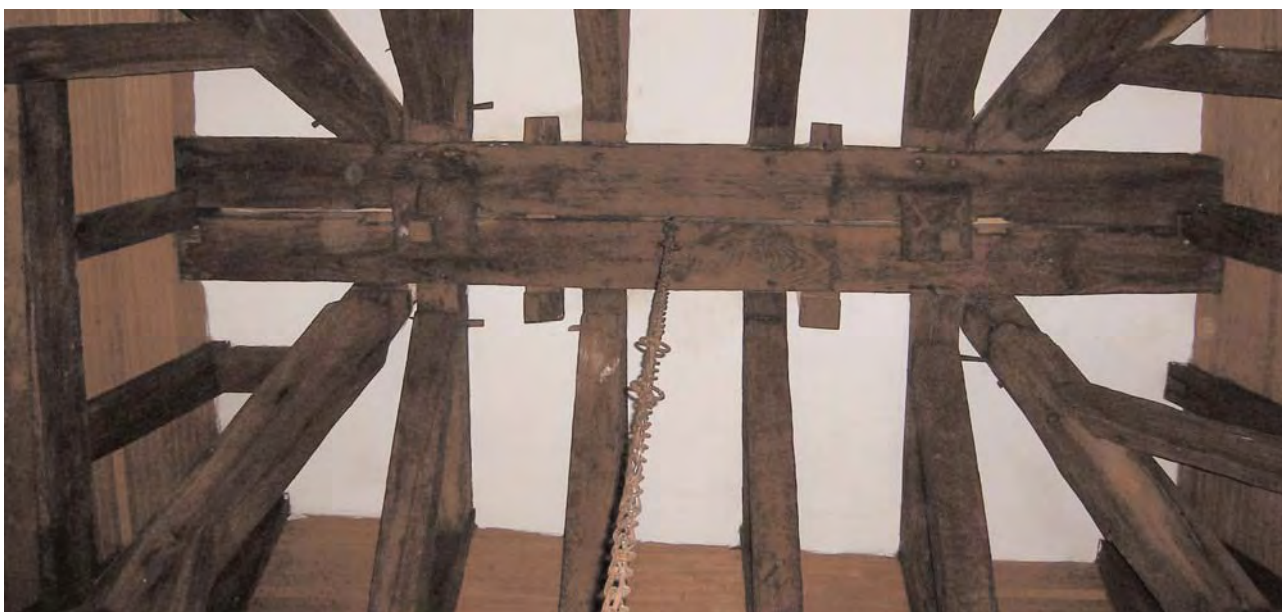
Fig. 26 : Hôtel de François Brachet, dit de la Vieille-Intendance, 24-28 rue de la Bretonnerie : tour d'escalier orientale du corps de bâtiment principal (vers 1505d) : charpente en pavillon avec entrain retroussé moisé maintenu par des clefs traversantes, poinçons pendants (Cl. : C. Alix et J. Noblet).

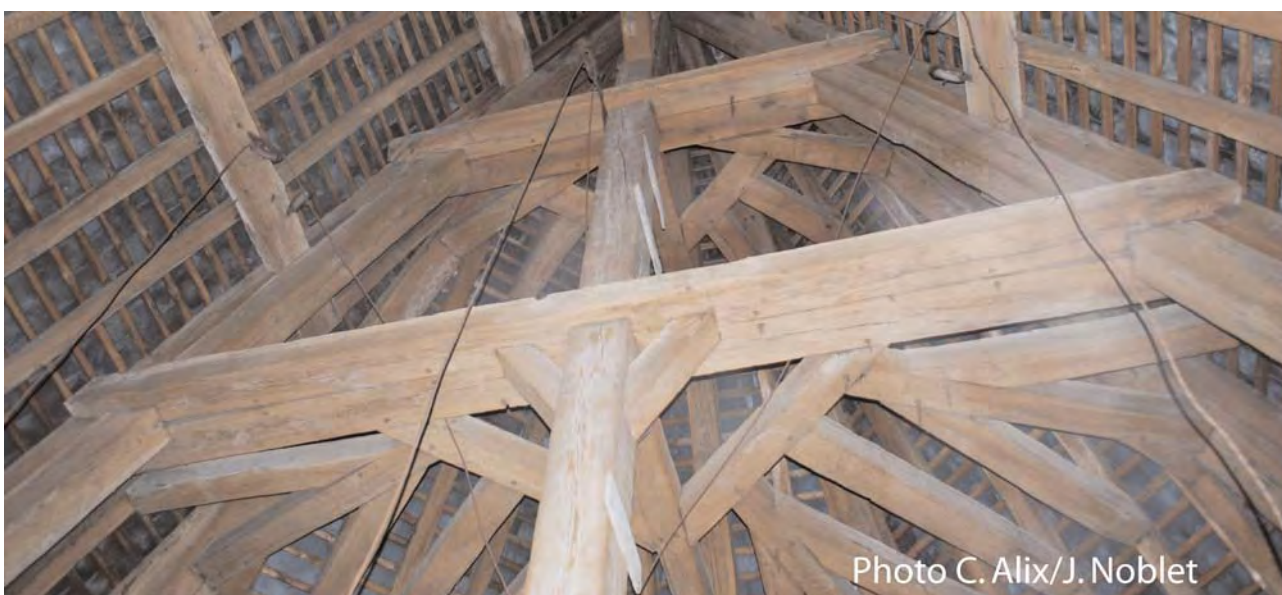
Fig. 27 : Église collégiale Saint-Aignan : ferme du chevet.

(Fig. 27, 28), avec trois niveaux d'entrains retroussés moisés (à la différence des sept autres fermes qui possèdent des faux-entrains non moisés). L'utilisation de ce procédé pour la ferme la plus orientale, que l'on retrouve également à l'église abbatiale Saint-Euverte d'Orléans (dernier tiers XVI^e-1^{er} moitié XVII^e siècle, avant l'allongement de l'abside en 1652), se justifie par la volonté de renforcer sa structure, puisqu'elle reçoit les trois niveaux d'enrayures superposées de l'abside qui sont soumises aux poussées des arêtières et des empannons³⁴. Un exemple semblable a été observé

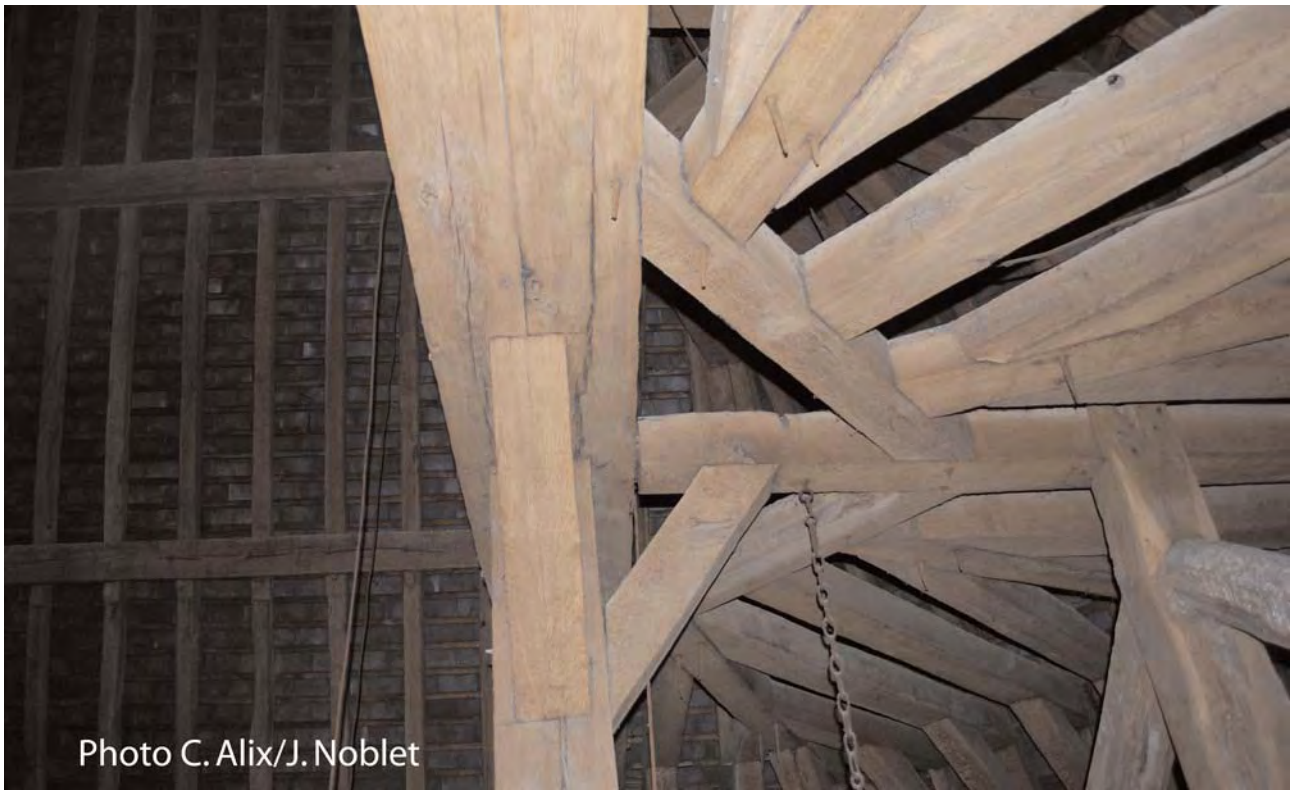
Fig. 28 : Église collégiale Saint-Aignan : ferme du chevet : 1^{er} niveau d'enrayure.

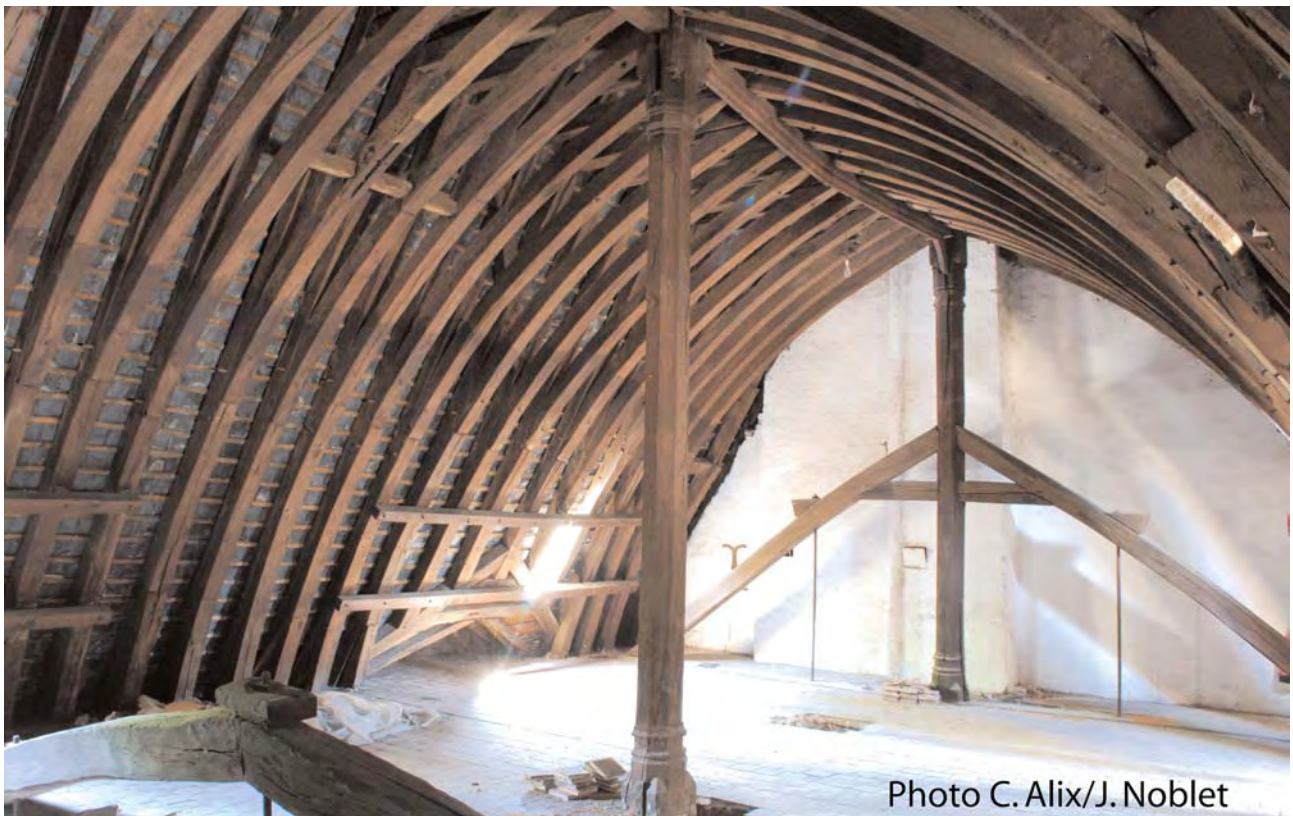
Fig. 29 : Hôtel de François Brachet, dit de la Vieille-Intendance, 24-28 rue de la Bretonnerie : corps de bâtiment principal, charpente à chevrons-formant-fermes en forme de voûte, vue vers l'est (vers 1505d)

Enfin, les deux tours d'escalier de l'hôtel dit de la Vieille-Intendance sont couronnées chacune d'une chambre haute couverte par une charpente en pavillon. L'entrain retroussé est dans les deux cas formé de deux pièces de bois moisant les deux poinçons et dans lesquelles s'assemblent les demi-entrains et les coyers aux extrémités (Fig. 29).

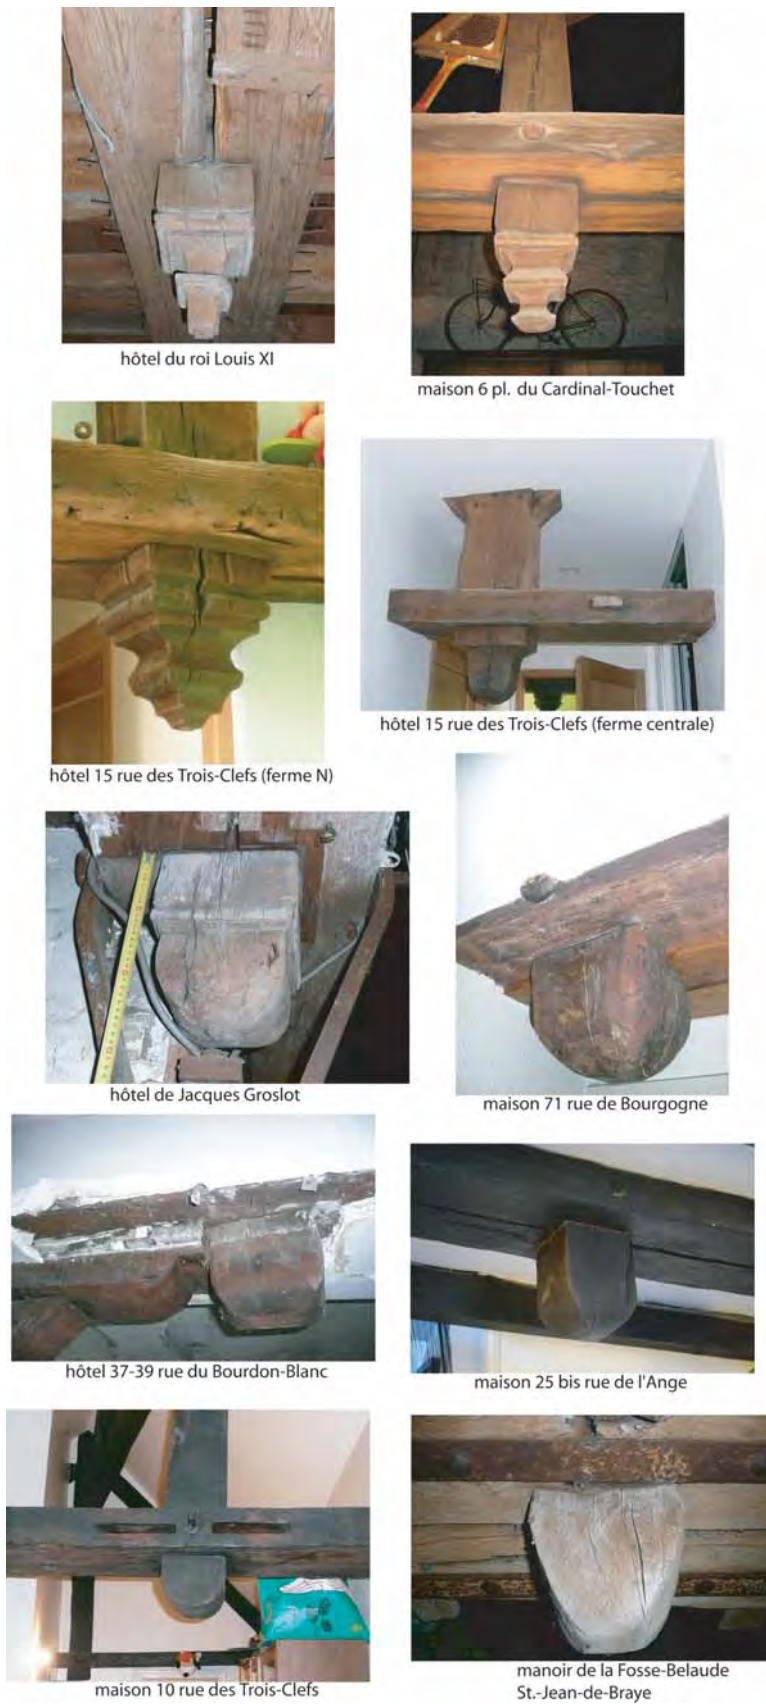
Fig. 30 : Exemples de traitement esthétique de l'extrémité du poinçon (Cl. : C. Alix et J. Noblet).
