# Les modifications du 18e siècle des maisons en pans-de-bois de la fin du Moyen Âge et de la Renaissance : l'exemple du 54 rue de la Charpenterie et du 293 rue de Bourgogne

Clément Alix

Clément Alix. Les modifications du 18e siècle des maisons en pans-de-bois de la fin du Moyen Âge et de la Renaissance : l'exemple du 54 rue de la Charpenterie et du 293 rue de Bourgogne. Orléans, les mutations urbaines au 18e siècle, Ville d'Orléans, pp.69-83, 2007, 978-2-9527566-1-7. hal-01006260

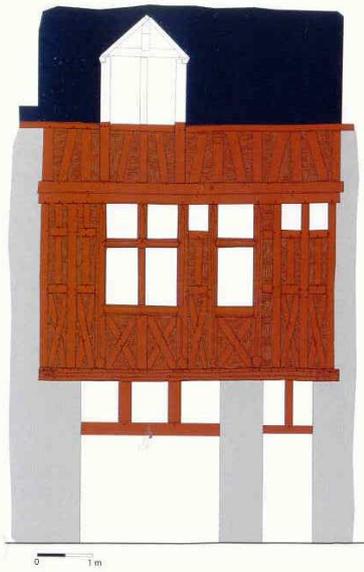
Fig. 1 : maison du 54 rue de la Charpenterie : élévation restituée de la façade lors de sa construction, vers 1540.

Au 54 rue de la Charpenterie, le bâtiment antérieur se compose d'un rez-de-chaussée, d'un étage et d'un comble à deux niveaux, le tout assis sur un niveau de cave. La façade en pans-de-bois, construite vers 1540<sup>1</sup>, est située entre deux larges murs pignons mitoyens maçonnés (fig. 1). Le mur gouttereau postérieur (façade sur cour) est quant à lui maçonné de petits moellons enduits. L'édification de la façade sur rue s'accompagne de la construction des plafonds à la française et de la charpente de comble<sup>2</sup>. La liaison entre cette façade, le plafond de l'étage et la charpente de comble est renforcée par un tire-fond en fer<sup>3</sup>.

Au rez-de-chaussée de la façade, une grande devanture rectangulaire surmontée de trois jours ouvrait sur une boutique, tandis que la porte d'entrée de la maison était située à l'extrémité orientale. Cette porte était séparée de la devanture par un trumeau maçonné qui soutenait également la sablière unique portant le pans-de-bois de l'étage. Cette paroi d'étage, terminée par deux sablières superposées, comporte une ossature à panneaux de croix de Saint-André pour le registre inférieur et les allèges des baies, tandis que de simples potelets et des entretoises ferment les registres médians et supérieurs. Tous les assemblages sont à tenons et mortaises chevillés.

La façade initiale comportait une disposition asymétrique : elle était percée d'une baie principale à meneau et traverse (croisée), et d'une baie rectangulaire à traverse (demi-croisée). L'éclairage de l'étage était fortement amélioré par la lumière rasante procurée par trois petits jours rectangulaires situés au sommet du niveau. Ces derniers étaient disposés entre les deux grandes baies et à l'extrémité orientale de la façade. La présence d'un étroit compartiment de hourdis situé immédiatement à droite de la demi-croisée, permettait peut-être l'ancrage d'une cloison perpendiculaire à la façade, qui aurait délimité à l'intérieur une petite pièce éclairée par les deux jours orientaux. Le comble comportait un surcroît composé de potelets et de petites décharges. Deux de ces potelets se prolongeaient vers le haut en

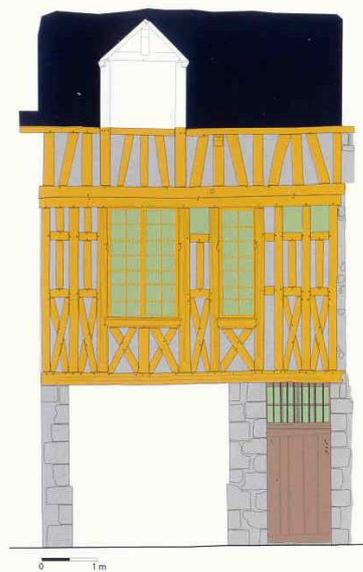
Fig. 2 : maison du 54 rue de la Charpenterie : élévation restituée de la façade au 18<sup>e</sup> siècle (1<sup>er</sup> état).

Les modifications du 18<sup>e</sup> siècle n'altèrent pas l'intégrité du gros-œuvre décrit ci-dessus, excepté au rez-de-chaussée, où l'ancienne devanture est modifiée et les parties maçonnées sont reprises en sous-œuvre (fig. 2). C'est sûrement à cette occasion qu'est mis en place le vantail simple à larges planches de la porte encore visible actuellement. L'adoption des nouveaux formats de menuiseries pour la croisée et la demi-croisée entraîne la suppression du meneau et des traverses. Ainsi, les autres éléments du décor sculpté de la façade perdent leur cohérence et sont intégralement bûchés. Sur les piédroits, les embrèvements des

mortaises de traverses sont soigneusement bouchés par de petites cales de bois triangulaires. Le hourdis, qui participait auparavant au décor de la façade grâce à l'alternance des chantignoles posées à plat et de chant, est complètement masqué par un épais badigeon blanc servant de couche préparatrice à un badigeon gris clair. Les pièces de bois sont toutes recouvertes d'un pigment jaune sable. De cette manière, les lignes dynamiques du pan-de-bois contrastaient plus fortement avec les zones du hourdis enduites.

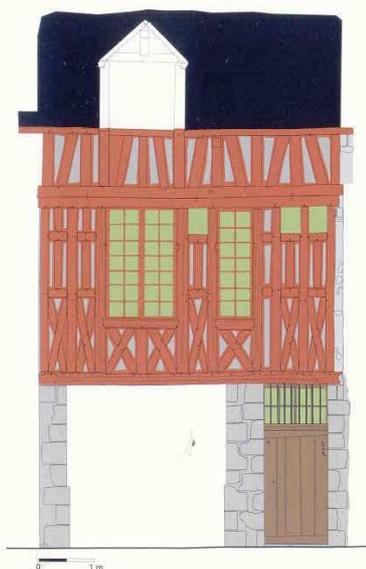
Fig. 3 : maison du 54 rue de la Charpenterie : élévation restituée de la façade au 18<sup>e</sup> siècle (2<sup>e</sup> état).

Une autre modification intervient ensuite dans le courant du 18<sup>e</sup> siècle, probablement quelques décennies seulement après la première, traduisant peut-être une évolution des goûts esthétiques (fig. 3). Les pièces de bois sont recouvertes cette fois-ci avec une couleur rouille qui vient légèrement recouvrir les limites du hourdis. Cette couleur est appliquée à la brosse ce qui explique l'irrégularité des débordements qui recouvrent la peinture grise déjà présente sur le hourdis. Il est donc intéressant de noter que les travaux du 18<sup>e</sup> siècle concernent principalement « l'épiderme de la façade »<sup>4</sup>.

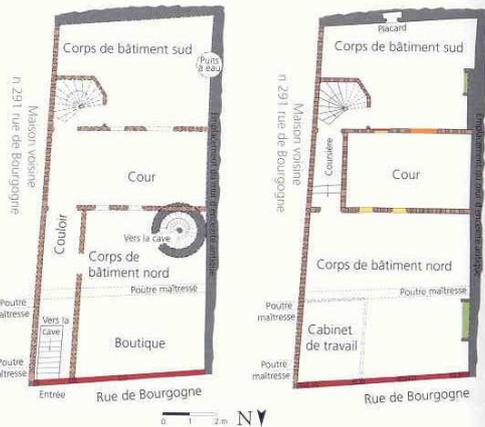
Fig. 4 : maison du 293 rue de Bourgogne : plans du rez-de-chaussée et du deuxième étage

- éléments restitués,
- ▬ parois médiévales maçonnées,
- ▬ parois médiévales en pans-de-bois (1497),
- ▬ parois en pans-de-bois du 18<sup>e</sup> siècle (1753),
- ▬ anciennes demi-croisées,
- ▬ ancienne croisée,
- ▬ cheminées.

A l'intérieur de la maison, le schéma distributif de la fin du Moyen-Age est conservé au 18<sup>e</sup> siècle (p. 74, fig. 4). Les circulations verticales sont centralisées par l'escalier en vis, situé à l'angle nord-est du corps de bâtiment postérieur, en prolongement du couloir du rez-de-chaussée. Cet escalier est logé dans une cage en pan-de-bois de plan pentagonal. Son noyau est sculpté d'une main-courante enroulée en spirale. Contre le mur oriental

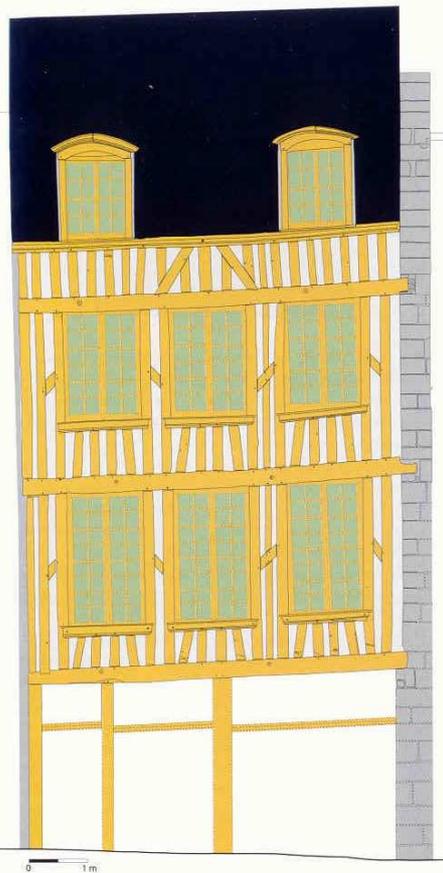
Fig. 5 : maison du 293 rue de Bourgogne : élévation restituée de la façade lors de sa reconstruction, en 1753.

Les travaux du milieu du 18<sup>e</sup> siècle (1753) sont plus ambitieux que dans la maison précédente, puisqu'il s'agit d'une reconstruction complète de la façade sur rue (fig. 5). La raison d'un tel choix reste inconnue : l'ancienne façade a-t-elle été endommagée à la suite d'un incendie ou d'un autre événement ?<sup>6</sup> Cette nouvelle façade sur rue se caractérise par l'emploi

d'une sablière unique par niveau et d'une armature assez simple, comprenant des poteaux d'étages et de fenêtres reliés par de courts éperons. Le métal est utilisé pour renforcer les assemblages entre les éléments de façades et ceux des couvrements des espaces internes : deux tire-fonds à têtes coniques reliant chaque sablière aux solives des plafonds ; un tire-fond à tête carrée joignant la sablière de gouttière à la jambe de force de la charpente de comble.

Chacun des étages était percé de trois grandes fenêtres rectangulaires dont les appuis étaient moulurés d'un talon droit surmonté d'un bandeau<sup>7</sup>. Le rez-de-chaussée, accueillant probablement une boutique, était ouvert par deux larges devantures séparées par un poteau, tandis que la porte d'entrée rejetée à l'extrémité orientale desservait la cour, l'escalier et le corps de bâtiment postérieur. Le coût de construction est fortement allégé par le emploi de nombreuses pièces de bois de l'ancienne façade réutilisées sous la forme de potelets, de décharges et de tournisses<sup>8</sup>. Il y a également eu conservation des plafonds anciens, composés de solives reposant sur une poutre maîtresse ornée de chanfreins amortis par des congés<sup>9</sup>.

La superposition verticale parfaite des fenêtres et lucarnes permet une organisation régulière en travées. Elle s'accompagne d'une recherche de symétrie qui est marquée par la travée

centrale, et qui est renforcée au niveau du comble par la convergence visuelle des têtes des deux décharges. Cette symétrie pourrait être parfaite si il n'y avait pas la présence d'un espace un peu plus large entre la fenêtre centrale et la fenêtre occidentale de chaque étage, occupé par deux tournisses. La sablière de gouttière joue le rôle de corniche grâce à un corps de moulure<sup>10</sup>. A l'image de certaines façades en pierre, les deux lucarnes sont couvertes d'un linteau échancré en arc surbaissé, surmontées d'une corniche cintrée<sup>11</sup>. Les extrémités du linteau et les arêtes des piédroits étaient entaillées sur toute leur hauteur d'une retraite permettant la pose des plaques de zinc destinées à l'étanchéité. A l'intérieur de chaque lucarne, l'ouverture était limitée en haut par une petite traverse surmontée d'une planchette. Elles remplissaient ainsi l'espace créé par l'échancrure du linteau, à l'image d'un petit tympan, et permettaient l'aménagement d'un cadre rectangulaire facilitant la fixation des menuiseries.

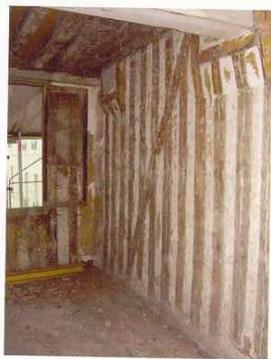
Fig. 6 : maison du 293 rue de Bourgogne : deuxième étage du corps de bâtiment antérieur. mur-pignon mitoyen oriental : pan-de-bois avec linoirs sur poteaux à têtes élargies portant les poutres du plafond. Emplacement du cabinet de travail, à l'angle formé avec la façade : traces de peinture rouge foncé sur la paroi.

longues décharges, poteaux et tournisses). Pour chaque plafond, l'about de la poutre maîtresse s'encastre dans cette paroi en pans-de-bois sur un petit linçoir légèrement en surplomb et soutenu par des poteaux à têtes élargies moulurés de petits cavets (fig. 6). Ces linçoirs possèdent également un espace nécessaire à l'encastrement des poutres maîtresses de la maison voisine (n° 291 rue de Bourgogne), ce qui traduit peut-être le caractère contemporain, ou tout du moins raisonné, de la mise en place des plafonds des deux habitations.

Dans l'angle nord-est du deuxième étage du corps de bâtiment antérieur, une petite pièce était isolée du reste de la salle par des cloisons légères, et servait peut-être de cabinet de travail (environ 3,02 x 2,37 m) (p. 76, fig. 6). À l'intérieur, ses murs étaient peints en rouge foncé (fin du 15<sup>e</sup> siècle). La présence de ce cabinet est également attestée dans la seconde moitié du 18<sup>e</sup> siècle et au début 19<sup>e</sup> siècle. À cette époque, il était éclairé par la fenêtre orientale de la façade sur rue, dont l'encadrement interne était mis en valeur par des papiers de tenture, dont quelques vestiges subsistent directement appliqués sur les pièces de bois. Il est tentant de faire un lien avec les nombreux modèles de papiers peints qui étaient produits à Orléans, centre important de dominoterie à la fin du 18<sup>e</sup> siècle et au début du siècle suivant<sup>15</sup>. Les feuilles collées à la suite présentent un décor floral rouge et rosé sur fond gris-bleu. Sur les piédroits, l'encadrement de l'ouverture était décoré d'une frise d'arceaux (5 cm de large), collée par dessus les feuilles comportant le décor floral principal. Au niveau de l'allège, un registre inférieur était constitué par une frise de grands carrés (38 cm de côté) composés de plusieurs traits blancs et rouges.

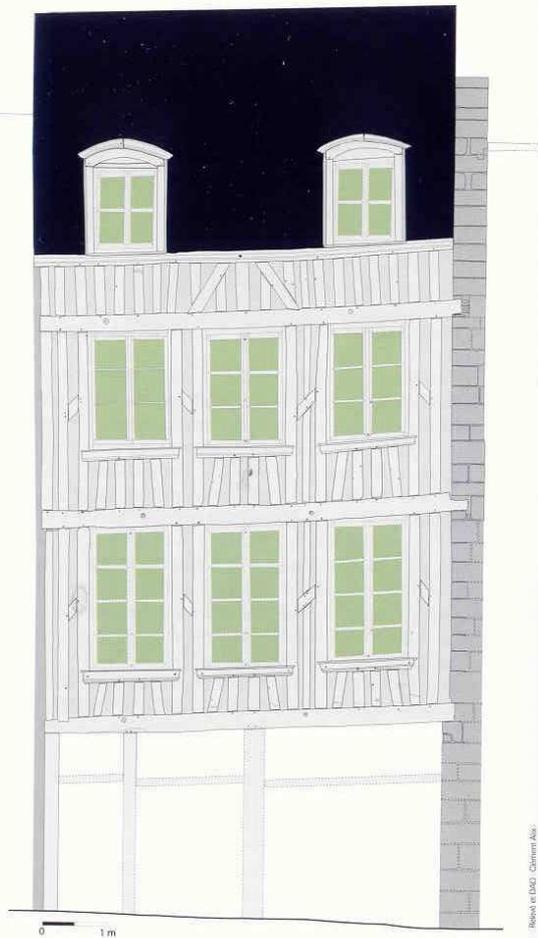
Fig. 7 : maison du 293 rue de Bourgogne : élévation restituée de la façade à la fin du 18<sup>e</sup> siècle et au début du 19<sup>e</sup> siècle.

Le traitement original prévoyait l'application d'une terre jaune abricot sur les pièces de bois, tandis que le hourdis (moellons et briques) était recouvert d'un enduit lissé et d'un badigeon blanc. Avant d'être complètement enduite dans le courant du 19<sup>e</sup> siècle, cette façade subira un changement esthétique dans lequel tous les éléments, pièces de bois et hourdis, seront peints en blanc (à la fin du 18<sup>e</sup> siècle) (fig. 7)<sup>12</sup>.
