Mécanismes d'usure des outils coupants en usinage à sec de l'alliage de titane aéronautique Ti-6Al-4V

Mohammed Nouari, Madalina Calamaz, Franck Girot

Mohammed Nouari, Madalina Calamaz, Franck Girot. Mécanismes d'usure des outils coupants en usinage à sec de l'alliage de titane aéronautique Ti-6Al-4V. *Comptes Rendus Mécanique*, 2008, 336 (10), pp.772-781. 10.1016/j.crme.2008.07.007 . hal-01018077

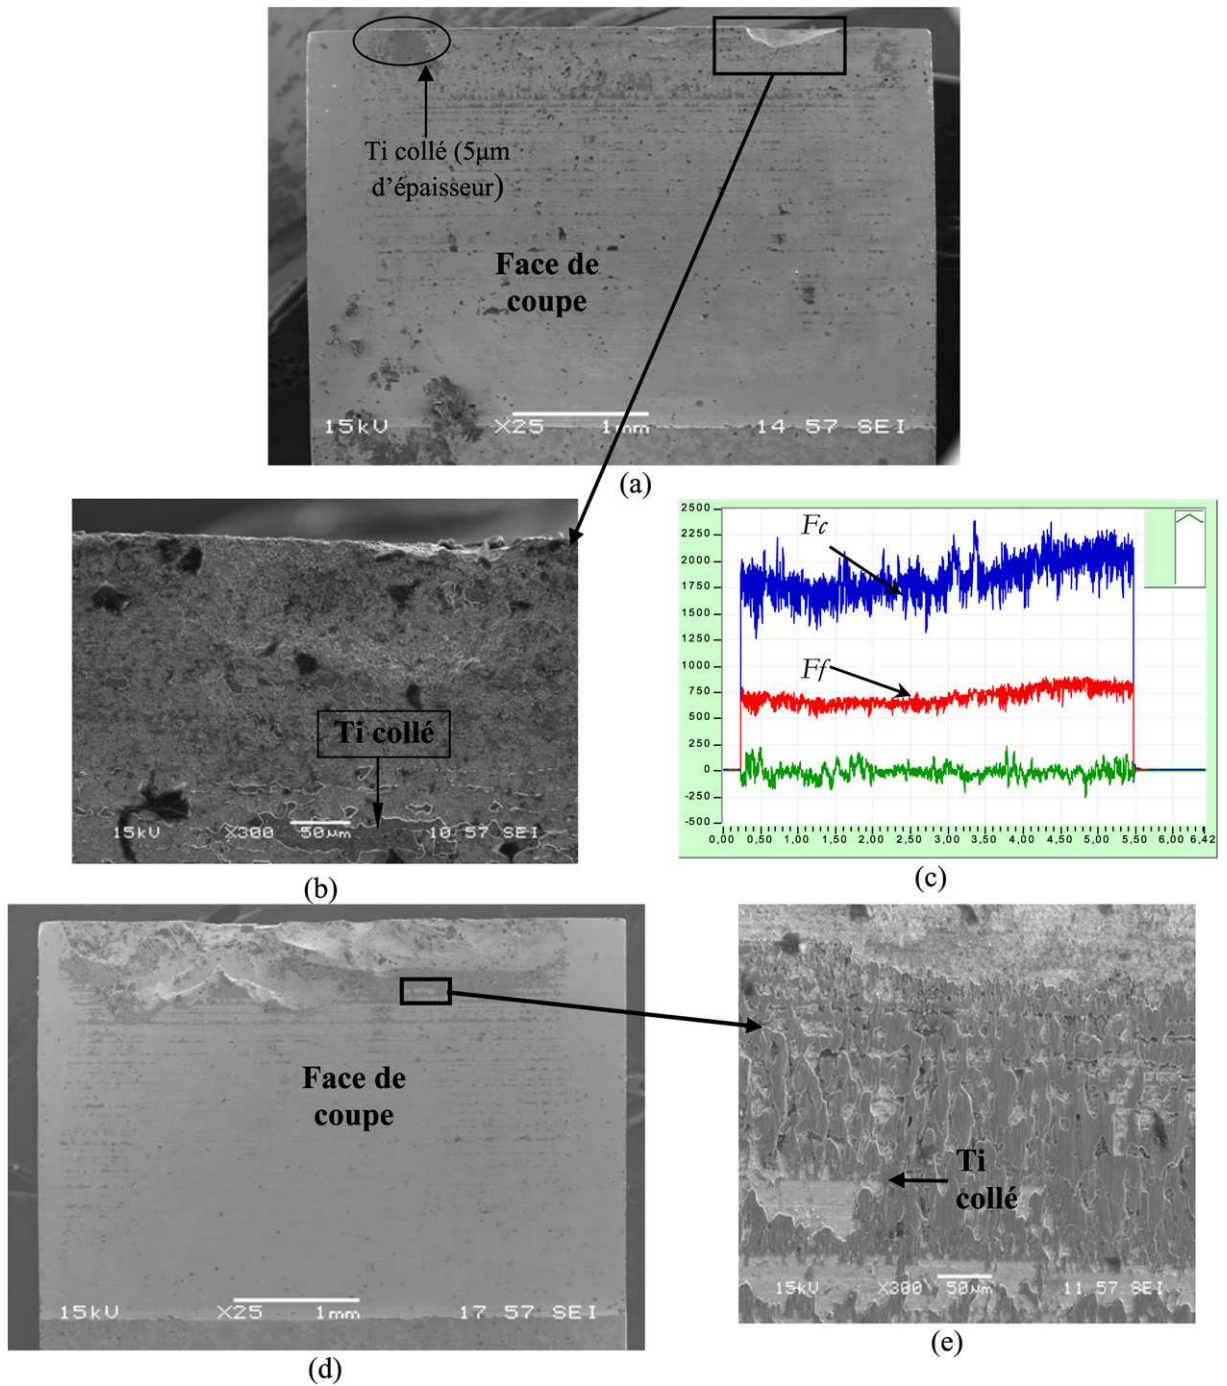
Fig. 4. Micrographies des surfaces d'outils usées : (a), (b) et (c) $V_c = 15$ m/min, (d) et (e) $V_c = 60$ m/min ; $f = 0.3$ mm, l'angle de coupe $\alpha = 0^\circ$.

Les analyses au profilomètre optique et au MEB relatives aux essais 1, 2 et 3 du le Tableau 3 montrent une usure normale des plaquettes (voir Figs. 5(a) et 5(b)). En fait, des constituants de l'alliage de titane (Ti, Al, ...) ont été détectés sur la face de coupe ainsi qu'une écaille de profondeur égale à 17 μm . La plaquette n'a pas subi une usure importante et l'évolution des efforts de coupe lors de l'essai est restée normale (voir Fig. 5(c)). Les Figs. 5(d) et 5(e) montrent des micrographies de la plaquette correspondant à l'essai n° 9. Une augmentation de la quantité de titane collé est notée en comparaison avec la plaquette de l'essai n° 3 ; ceci est la conséquence directe de l'élévation de la température à l'interface outil-copeau quand la vitesse de coupe augmente.

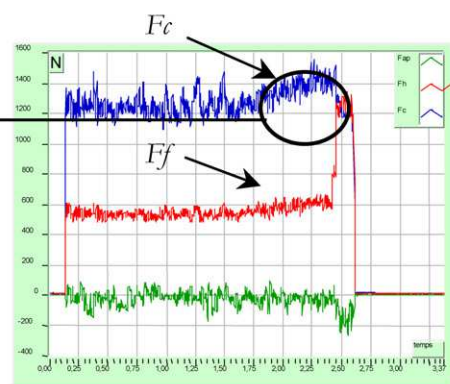
Fig. 6. Images MEB et profilomètre des plaquettes : (a), (b) et (c) $V_c = 30$ m/min, avance = 0.2 mm, angle de coupe = 0° ; (d) et (e) $V_c = 15$ m/min, avance = 0.1 mm, angle de coupe = 30° .

Parmi les essais 4, 5 et 6, seul l'outil correspondant à la condition 5 présente une usure importante. Lors de cet essai, en plus du collage de l'alliage de titane sur la plaquette et de l'écaillage de la face de coupe de l'outil, une fissuration de l'arête a également été observée sur la micrographie de la Fig. 7(a). De plus, une augmentation brutale de l'effort d'avance (F_f) à la fin de l'essai est remarquée sur la Fig. 7(c). Ceci est dû à l'arrachement du matériau de la plaquette sur la face de dépouille (voir Fig. 7(b)). Cet écaillage important de la face de coupe et de dépouille explique l'augmentation brutale du coefficient de frottement entre le début ($\mu = 0,46$) et la fin ($\mu = 0,85$) de l'usinage sous cette même condition de coupe (voir Tableau 3).

Comme le montre les Figs. 7(d) et 7(e) la condition de coupe n° 10 a donné lieu à une usure catastrophique de la plaquette caractérisée par un recul important de l'arête (de $0,5$ mm) et une écaille de $390 \mu\text{m}$ de profondeur. En effet, un effondrement d'arête a été systématiquement remarqué pour tous les essais réalisés avec des outils ayant un angle de coupe important ($\alpha = 30^\circ$). Les faibles valeurs des efforts de coupe enregistrés ($F_c = 450$ N et $F_f = 60$ N) n'expliquent pas cette usure catastrophique. Afin d'expliquer cet effondrement d'arête, une analyse par élément finis a été réalisée pour calculer les différents paramètres tribologiques (pression, température de coupe, etc.).

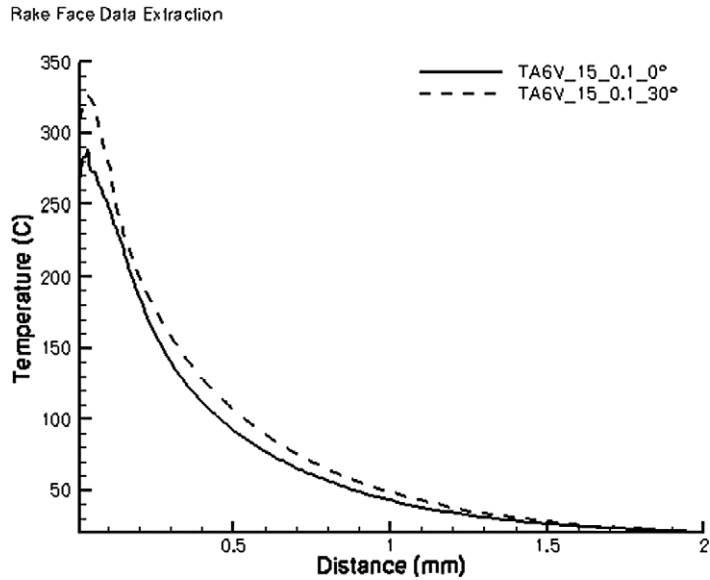
Fig. 7. Evolution des paramètres tribologiques pour deux géométries différentes 0° et 30°. La vitesse de coupe $V_c = 15$ m/min et l'avance $f = 0.1$ mm. (a) Température de coupe. (b) Pression de contact.

Les résultats de la simulation numérique, illustrés dans la Fig. 7 montre que la température à l'interface outil-copeau est du même ordre pour les plaquettes à 0° et 30° . Celle-ci est principalement distribuée au voisinage de l'arête de coupe. De plus, sous l'effet des hautes pressions (de l'ordre de 2,5 GPa) et sous l'effet du frottement dynamique

intense à l'interface, l'arête s'effondre (conditions de chargement extrêmes). Ceci explique la principale cause de la rupture catastrophique et de l'effondrement d'arête des outils ayant un angle de coupe assez grand.
