RAPPORT D'ACTIVITE SUR LE SUIVI MORPHO- SEDIMENTAIRE DE LA PLAGE DE BOUTROUILLES ET SUR L'EFFICACITE DU PROCEDE STABIPLAGE (COMMUNE DE KERLOUAN) POUR L'ANNEE 2006-2007

Jean-Marie CARIOLET
Serge SUANEZ

Juin 2007

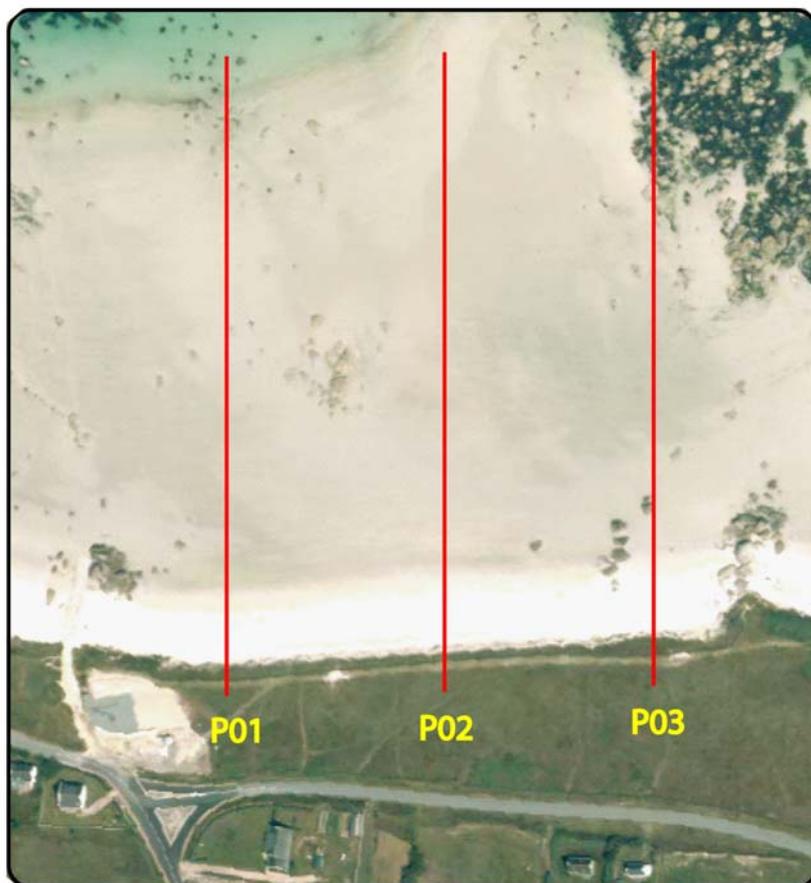
L'analyse de l'évolution du bilan sédimentaire s'est accompagnée d'une étude des variations du profil transversal de la plage à partir de trois radiales (figure 4). Cette étude a permis d'analyser les échanges sédimentaires entre la dune, le haut de plage et le bas d'estran.

Figure 4. Localisation des trois radiales ayant servi à l'étude des variations du profil transversal de la plage

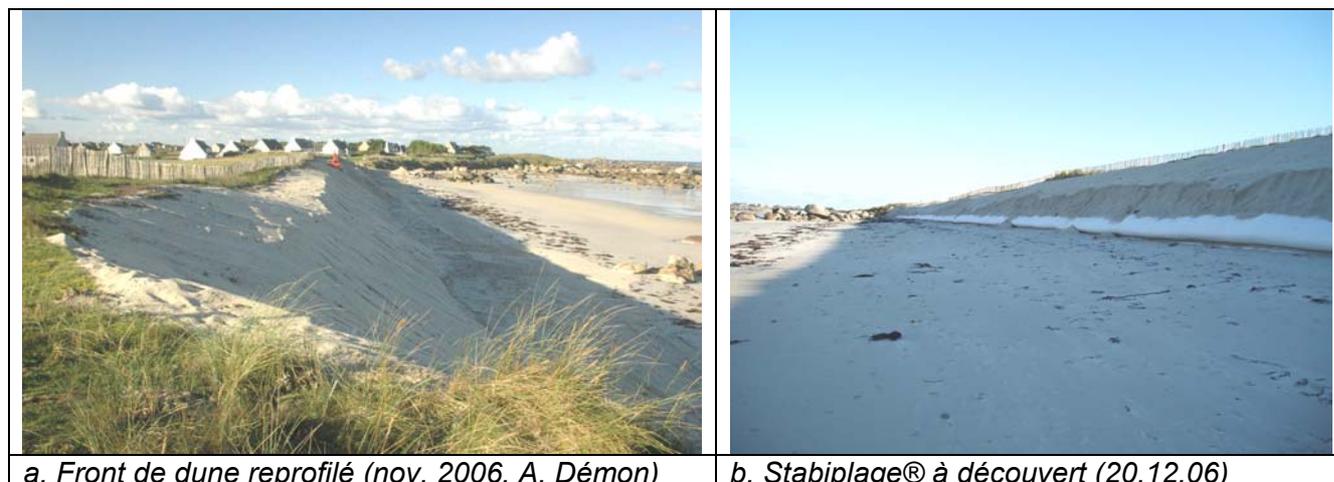
Deux épisodes marqués par une déperdition massive de sédiment au niveau de la dune et du haut de plage ont été enregistrés sur les levés du 8 décembre 2006 et du 23 mars 2007 (figures 6b et 6c). Ils correspondent à deux tempêtes survenues en période de marée de vive eau (coefficient de 91 et 116). On note que juste avant ces deux événements où l'érosion a atteint, respectivement de 2300 et 1800 m³, la dune avait été reprofilée et l'ouvrage recouvert de sable. Comme le montrent les photos 1a et 1b, l'action des hauts niveaux marins durant ces épisodes a ruiné ces efforts car une partie du matériel

sédimentaire a été enlevé. Toutefois, il est important de souligner que le Stabiplage® a pleinement joué son rôle d'ouvrage de défense du trait de côte qui n'a pas reculé suite à ces deux tempêtes.

a. Front de dune reprofilé (nov. 2006, A. Démon)

b. Stabiplage® à découvert (20.12.06)

Photos 1. Front de dune de Boutrouilles avant et après le passage de l'évènement tempétueux survenu entre le 3 et le 8 décembre 2006.

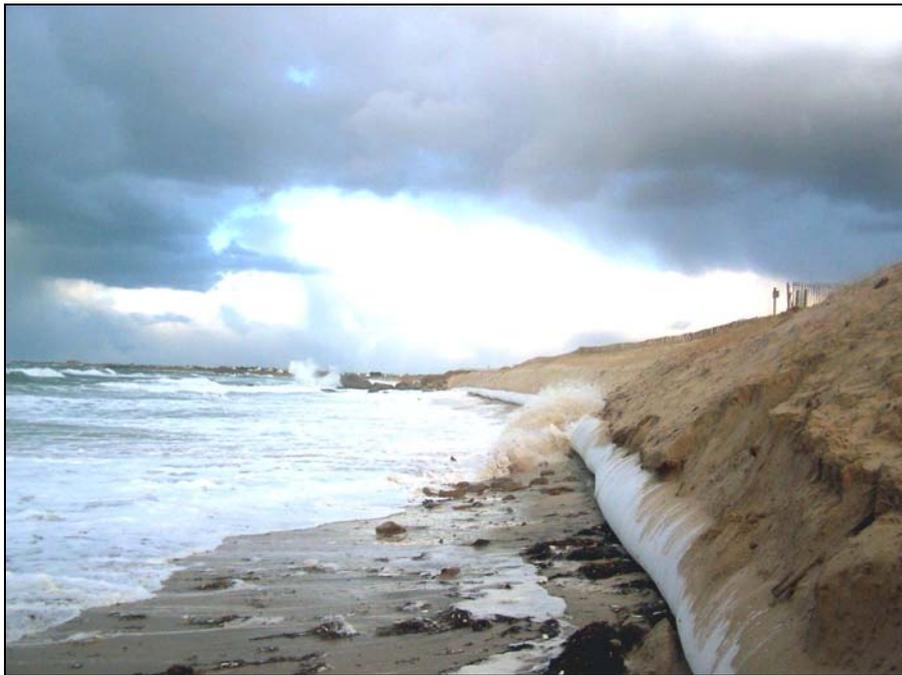
Photo 2. Effet réfléchissant du Stabiplage® et affouillement du haut de plage + bas de dune par le jet de rive (20/03/07 à 19h00, marée haute coefficient 116)

Toutefois, la présence de l'ouvrage génère des effets secondaires illustrés par des processus morfo-sédimentaires affectant le haut de plage. Ces effets correspondent à des phénomènes réfléchissants qui favorisent le départ de sable en haut de plage. Ceci s'explique vraisemblablement par le fait que l'ouvrage est positionné trop bas sur l'estran. Ainsi, il est entièrement battu par les vagues en période de vive eau, surtout lorsque se surimpose à ces fortes marées une tempête. Dans ce contexte, l'action du jet de rive affouille le versant de la dune dans sa partie basale. Ce dernier est donc déstabilisé. A terme, ces processus pourraient fragiliser les interventions visant à fixer le versant dunaire. Les deux opérations de reprofilages de la dune (en novembre 2006 et mars 2007) se sont en effet soldés par des échecs.

Il aurait été souhaitable de rehausser le haut de plage (par rechargement de sable) avant la pause de l'ouvrage. Ainsi, les effets secondaires décrits précédemment auraient été certainement minimisés car la houle aurait été plus fortement amortie. Toutefois, il n'est pas non plus certain qu'une telle opération aurait été efficace sur le long terme car le problème majeur auquel la plage de Boutrouilles est confrontée correspond au déficit sédimentaire de l'ensemble de la cellule. Comme le montre les résultats obtenus par ce premier suivi, le système plage / dune perd beaucoup plus de matériel que ce qu'il en arrive. A terme, une telle évolution pourrait avoir des conséquences sur la stabilité même de l'ouvrage si des phénomènes d'affouillement et de déchaussement intervenaient suite à abaissement trop important de la plage. De toute évidence, la continuité du suivi semble indispensable afin de voir si ces premiers résultats s'observent à plus long terme.
