RAPPORT D'ACTIVITE SUR LE SUIVI MORPHO- SEDIMENTAIRE DE LA PLAGE DE BOUTROUILLES ET SUR L'EFFICACITE DU PROCEDE STABIPLAGE (COMMUNE DE KERLOUAN) POUR L'ANNEE 2006-2007

Jean-Marie CARIOLET
Serge SUANEZ

Laboratoire GEOMER - UMR 6554 CNRS
Institut Universitaire Européen de la Mer, Technopôle Brest Iroise
Place Nicolas Copernic, 29280 Plouzané

Juin 2007

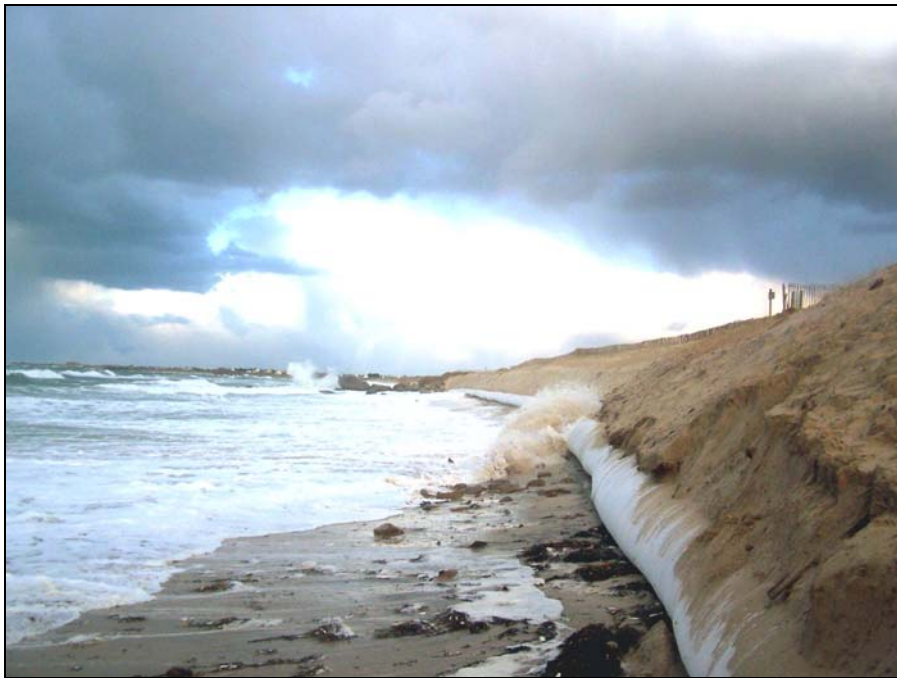
Photo 2. Effet réfléchissant du Stabiplage® et affouillement du haut de plage + bas de dune par le jet de rive (20/03/07 à 19h00, marée haute coefficient 116)

Toutefois, la présence de l'ouvrage génère des effets secondaires illustrés par des processus morfo-sédimentaires affectant le haut de plage. Ces effets correspondent à des phénomènes réfléchissants qui favorisent le départ de sable en haut de plage. Ceci s'explique vraisemblablement par le fait que l'ouvrage est positionné trop bas sur l'estran. Ainsi, il est entièrement battu par les vagues en période de vive eau, surtout lorsque se surimpose à ces fortes marées une tempête. Dans ce contexte, l'action du jet de rive affouille le versant de la dune dans sa partie basale. Ce dernier est donc déstabilisé. A terme, ces processus pourraient fragiliser les interventions visant à fixer le versant dunaire. Les deux opérations de reprofilages de la dune (en novembre 2006 et mars 2007) se sont en effet soldés par des échecs.
