## Rapport sur le suivi morphosédimentaire du sillon de Talbert pour l'année 2013

**SUIVI MORPHOSÉDIMENTAIRE DU SILLON DE TALBERT POUR L'ANNÉE 2013  
(COMMUNE DE PLEUBIAN – PÉRIODE de septembre 2012 à septembre 2013)**

## COMMUNE DE PLEUBIAN (CÔTES D'ARMOR) ET CONSERVATOIRE DE L'ESPACE LITTORAL ET DES RIVAGES LACUSTRES

## Introduction

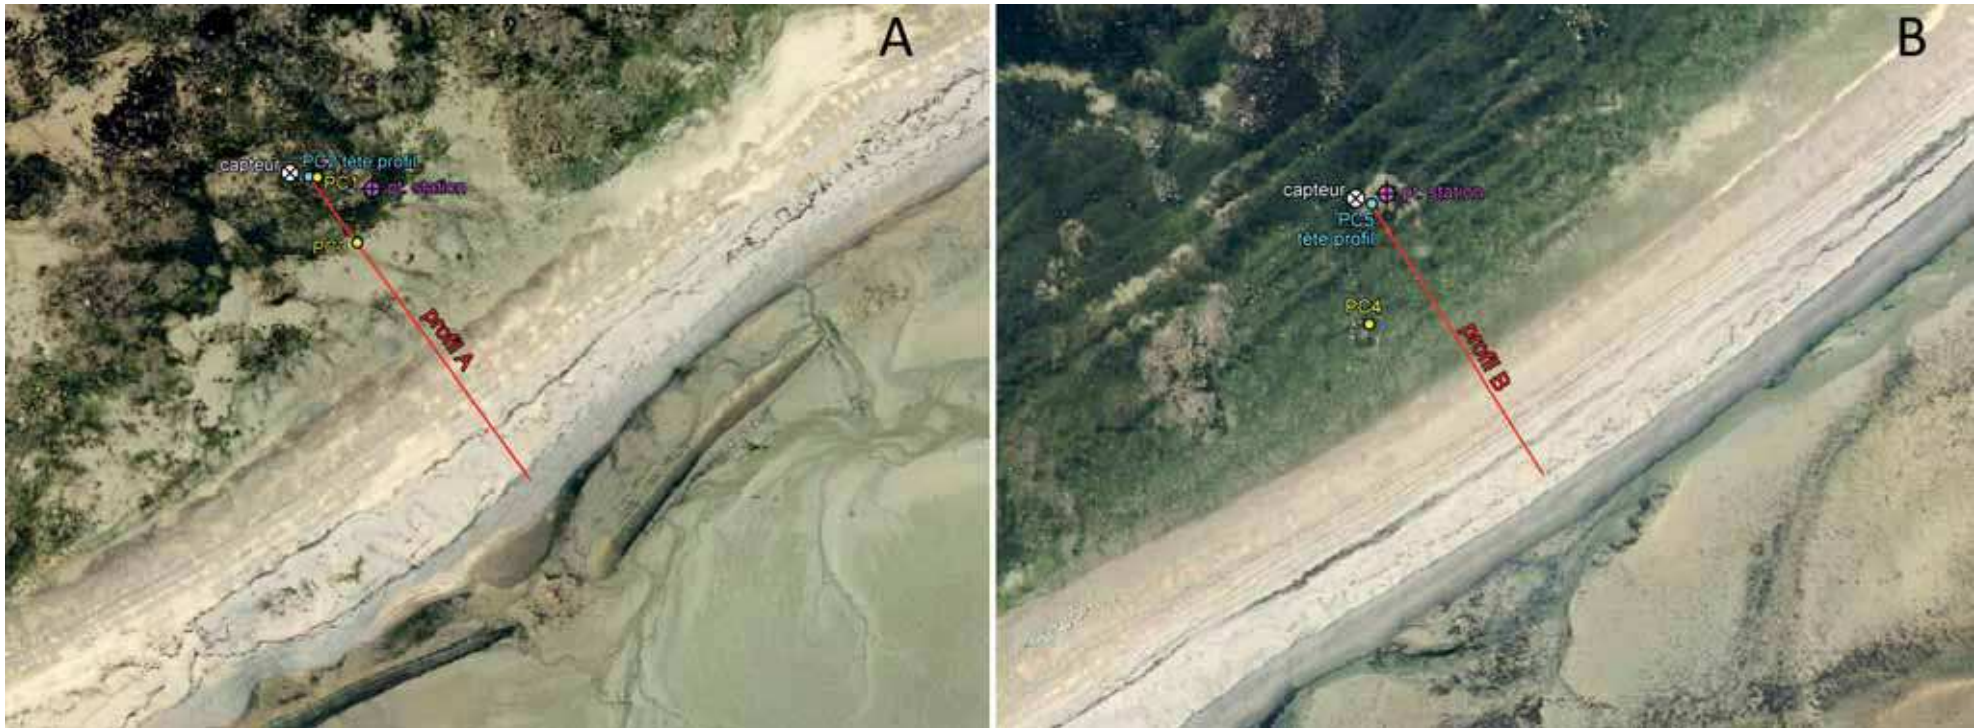
Figure 15A et 15B : Localisation des points d'amer le long des deux radiales de mesure de profil de plage.
