## Rapport sur le suivi morphosédimentaire du sillon de Talbert pour l'année 2013

**SUIVI MORPHOSÉDIMENTAIRE DU SILLON DE TALBERT POUR L'ANNÉE 2013  
(COMMUNE DE PLEUBIAN – PÉRIODE de septembre 2012 à septembre 2013)**

## COMMUNE DE PLEUBIAN (CÔTES D'ARMOR) ET CONSERVATOIRE DE L'ESPACE LITTORAL ET DES RIVAGES LACUSTRES

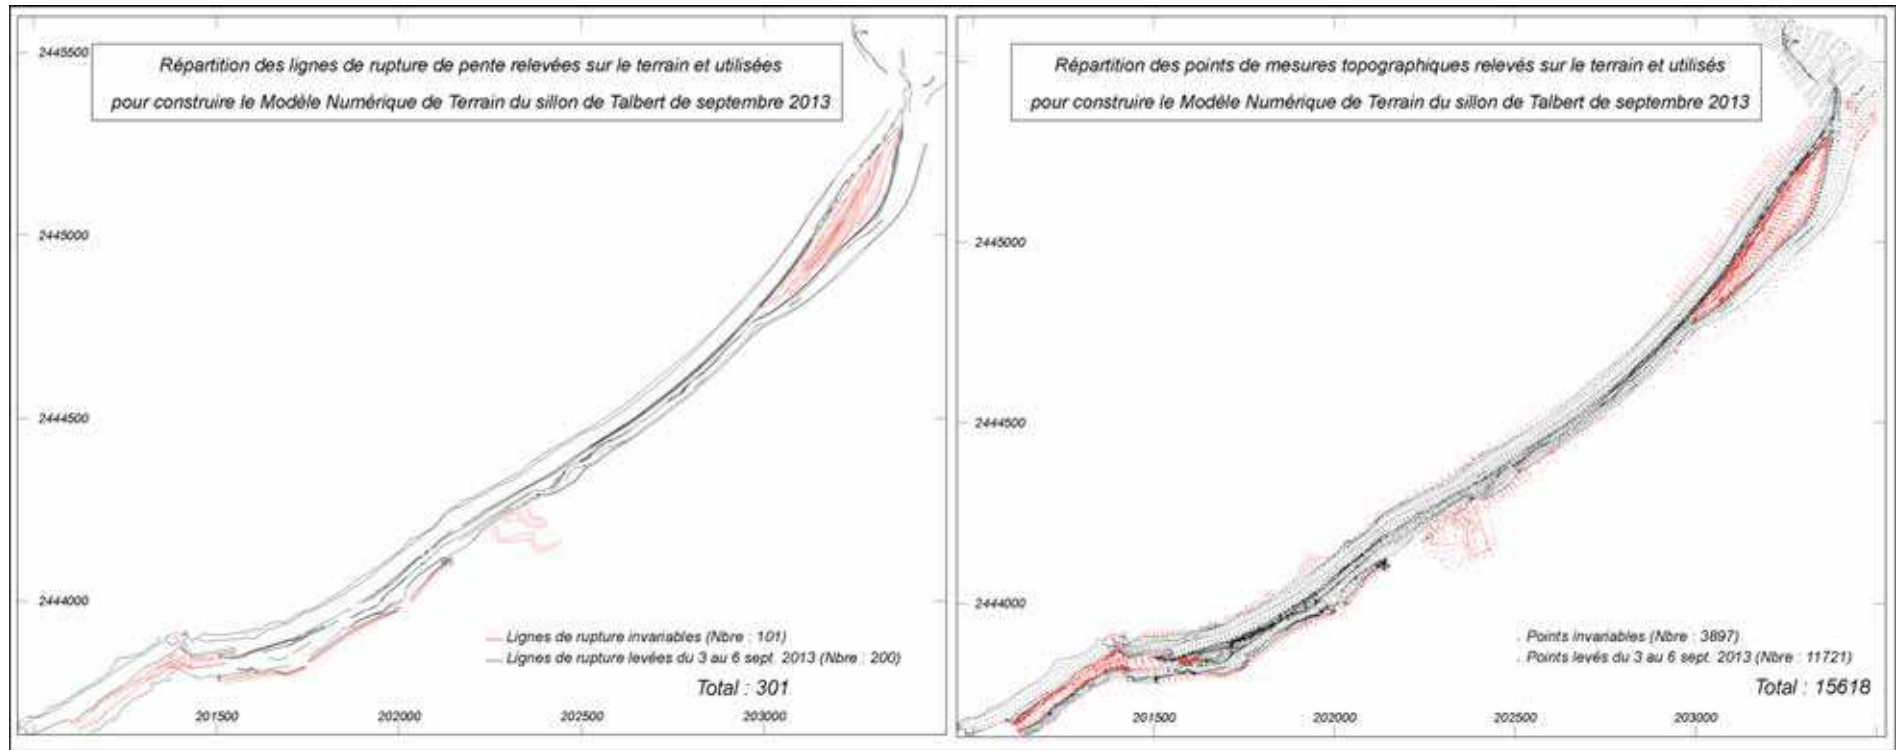
Figure 1 : Données topographiques utilisées pour construire le modèle de terrain de septembre 2013 sur le Sillon de Talbert..

Du 3 au 6 septembre 2013, nous avons effectué un relevé topographique intégral du Sillon, depuis la plage située à l'ouest de l'épi du Chouk, jusqu'à l'extrémité de la flèche. A cette occasion, 11721 points ont été relevés (fig. 1). Les points invariables (au nombre de 3897) ont été ajoutés afin de construire le modèle numérique (fig. 2) et d'effectuer le bilan morpho-sédimentaire annuel (fig. 3). Le modèle numérique a été réalisé selon le principe du Krigeage avec intégration de lignes de rupture de pente. Aux 101 lignes de rupture de pente invariables se sont ajoutées 200 lignes de rupture levées sur le terrain et intégrées au modèle numérique.

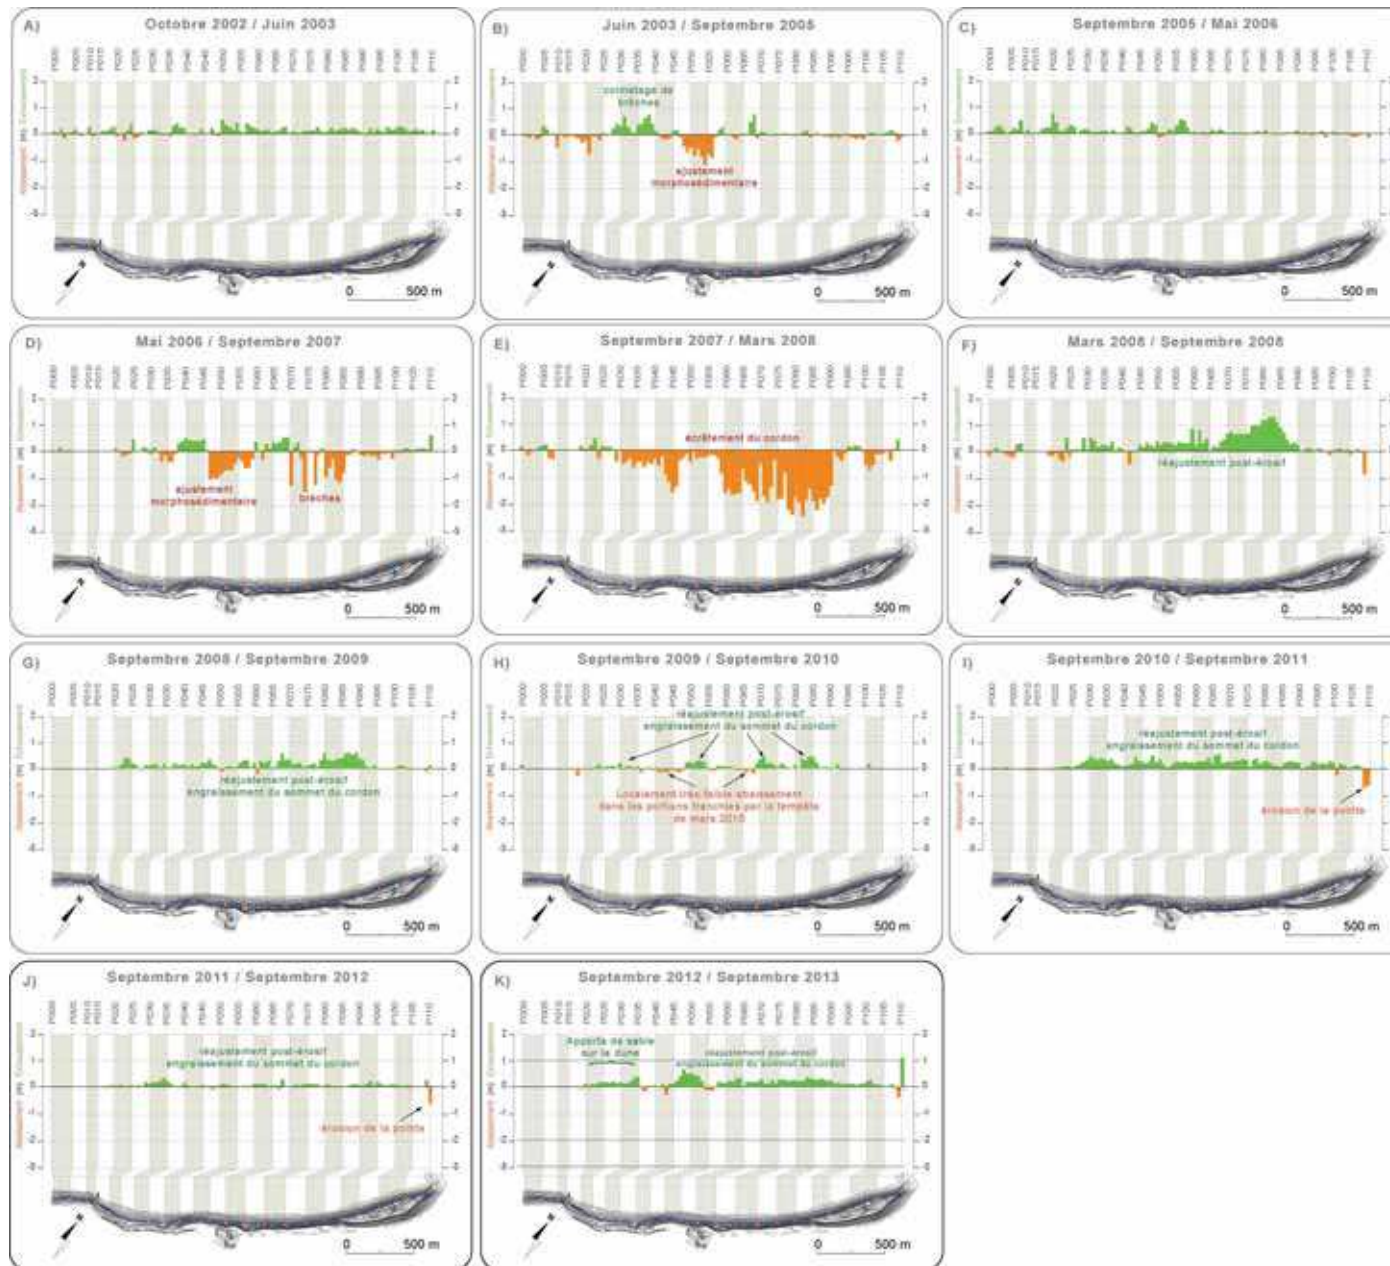
Figure 5 : Exhaussement et/ou abaissement de la crête du Sillon de Talbert entre 2002 et 2013.

(2, fig. 4) : Une partie du matériel enlevé, essentiellement du sable, l'a été par le vent et s'est déposé sur la dune de la partie proximale (environ 15%, 960 m<sup>3</sup>) qui ne cesse de s'engraisser depuis plusieurs années. L'accrétion verticale est d'environ 15 cm, mais elle atteint par endroits une quarantaine de centimètres (fig. 5).

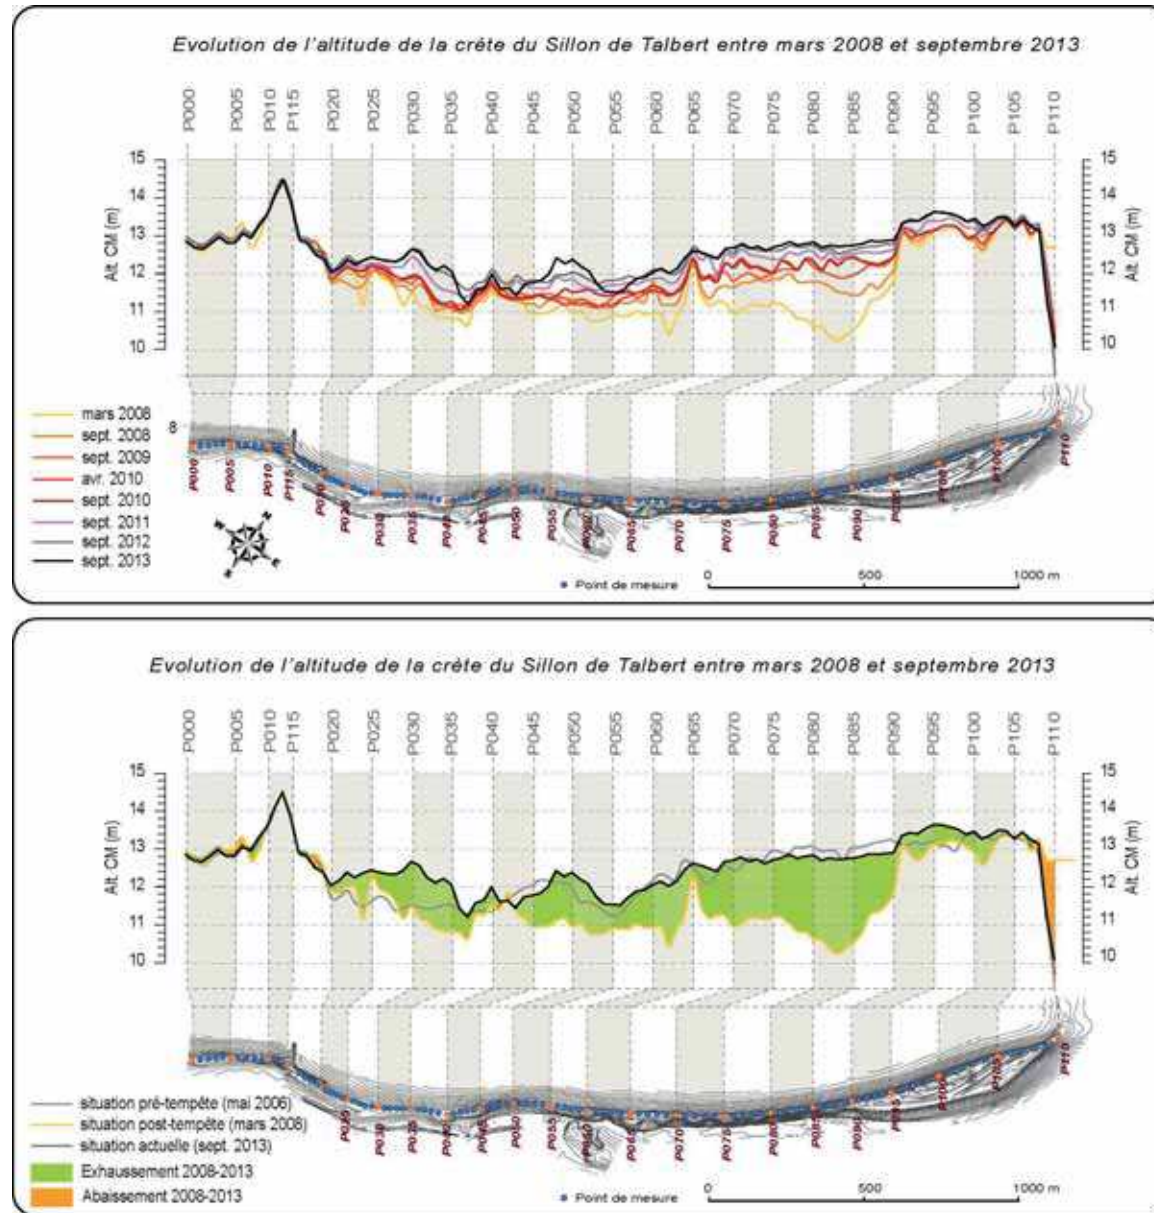
Figure 6 : Variations de l'altitude de la crête du Sillon de Talbert depuis la tempête du 10 mars 2008.

Les principaux enseignements sont du même type que pour l'année précédente. Sur la face exposée les modifications sont de faible ampleur, la face exposée du cordon s'érode, au profit de la dune qui tend à s'allonger et à se végétaliser de plus en plus dans la partie proximale et le début de la partie médiane. Dans ce secteur les apports sont même plus importants que l'an passé et ceci s'explique sans doute par l'importance des vents d'est cette année. Parallèlement, au-delà de la dune, sur la partie médiane, l'*overtopping* continue même si l'élévation est modérée. Le cordon a globalement retrouvé, sinon dépassé, l'altitude qui était la sienne avant la tempête Johanna de mars 2008 et les vagues ne peuvent qu'occasionnellement projeter des galets au sommet de l'édifice (fig. 6).

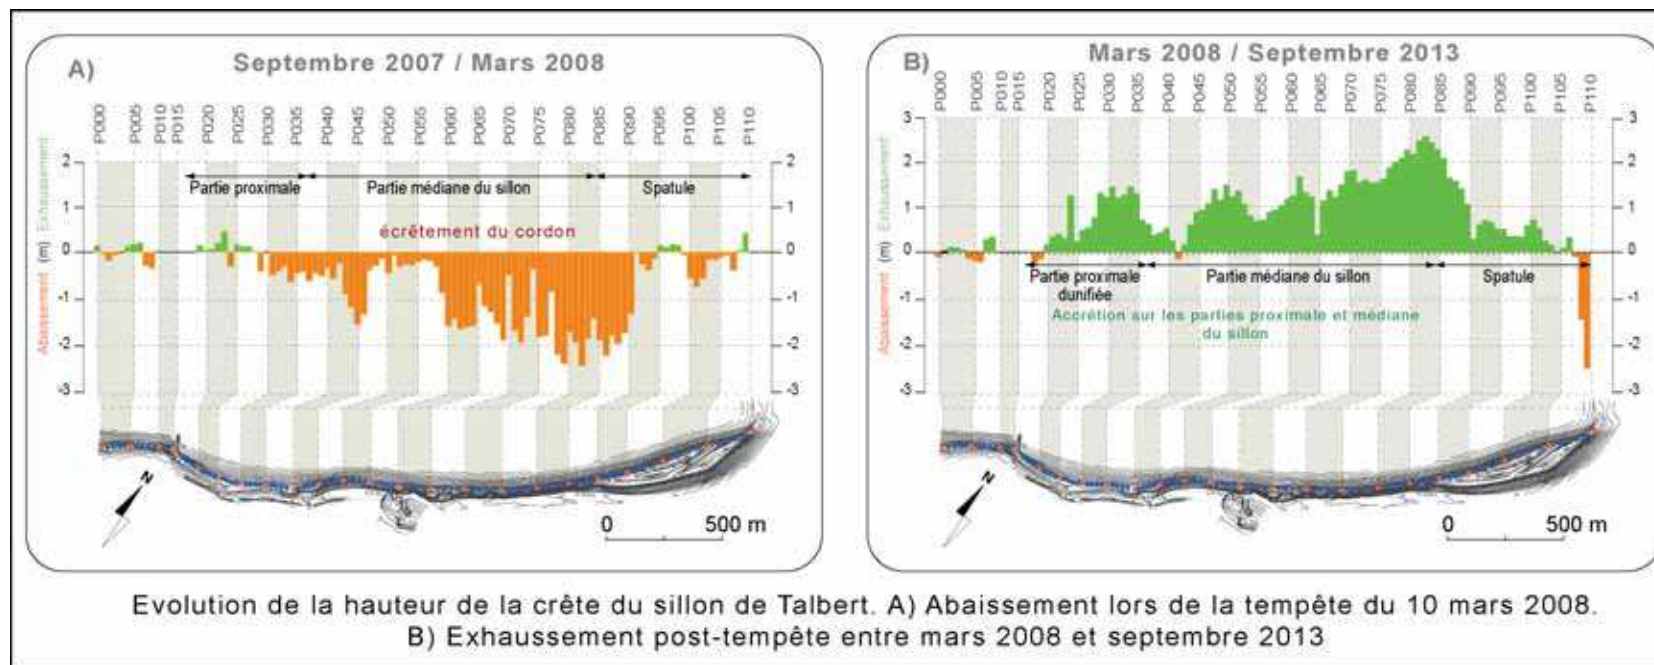
Tous les bilans annuels depuis 2008 ont souligné un exhaussement régulier de cette section. Ceci est dû à l'absence de vagues de tempêtes suffisamment puissantes pour franchir le sommet de l'accumulation. Par contre durant toute la période les vagues ont repoussé du sédiment vers le sommet, formant un bourrelet qui n'a cessé de s'élever (figure 10).

Figure 10 : Evolution de la hauteur de la crête du Sillon de Talbert A) Lors de la tempête du 10 mars 2008, B) Entre mars 2008 et septembre 2013

En 5 ans, 20 800 m<sup>3</sup> de galets se sont accumulés sur le sommet ce qui correspond à une élévation moyenne supérieure à mètre. Il faut toutefois souligner que dans le secteur compris entre les profils 40 et 45, qui est à la fois un des plus bas et des plus étroits du sillon, le gain altitudinal reste inférieur à ce qui a été érodé en 2008.

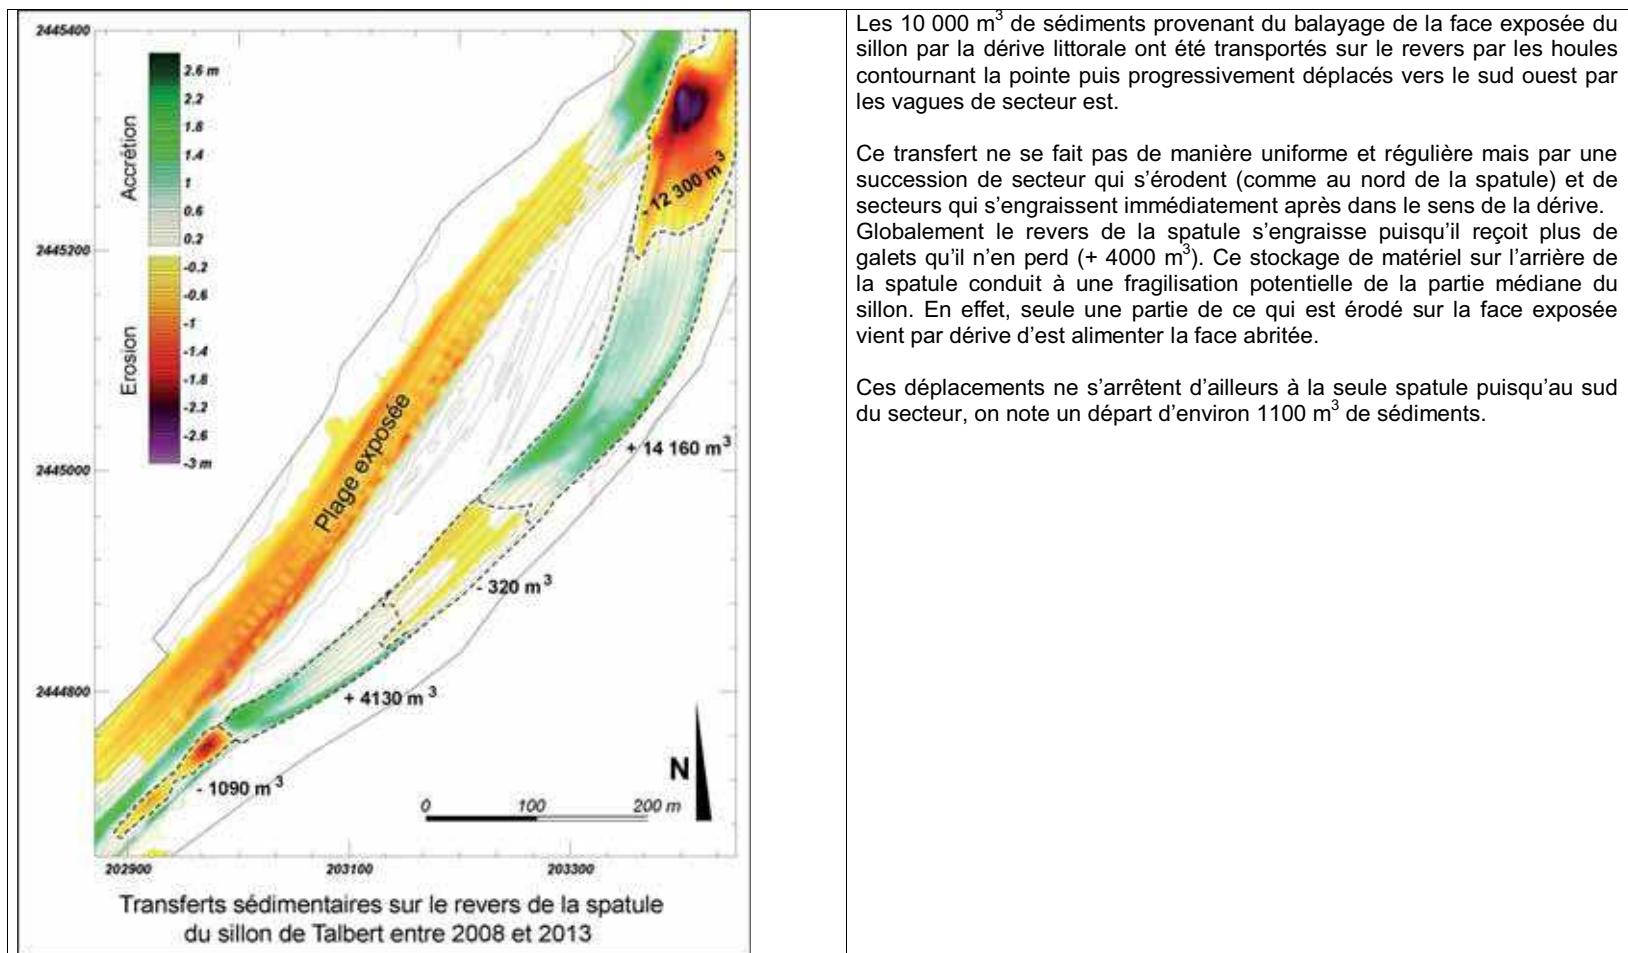
Figure 11 : Evolution du revers de la spatule du Sillon de Talbert entre septembre 2008 et septembre 2013

Environ 10 000 m<sup>3</sup> de galets transportés par les vagues à l'extrémité du sillon ont ensuite été repris par les vagues de secteur est et sont passés sur l'arrière du cordon (le revers), au niveau de la spatule. Sur l'arrière du sillon, les houles dominantes d'ouest ne jouent aucun rôle, ou n'ont qu'un effet atténué au début du revers de la spatule. Dans cette partie relativement abritée, il y a toutefois d'importants déplacements liés à l'action des vagues de secteur est. Ces vagues venant de l'est sont incapables de franchir le sillon et donc de l'exhausser, mais suffisamment efficaces pour ramener le matériel vers la racine du sillon.

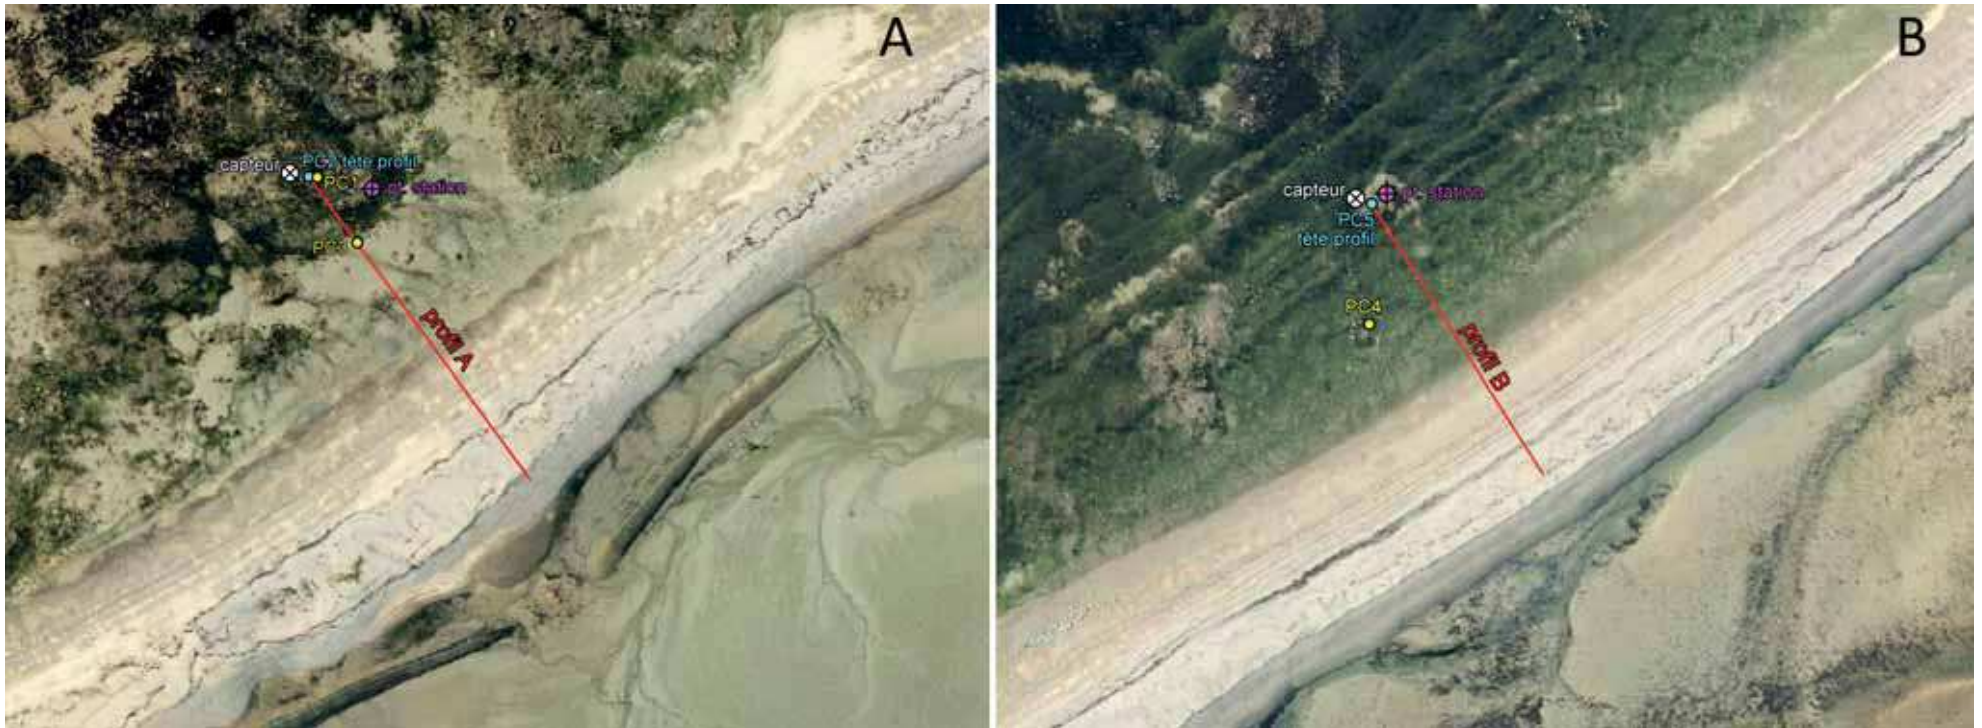
Figure 15A et 15B : Localisation des points d'amer le long des deux radiales de mesure de profil de plage.

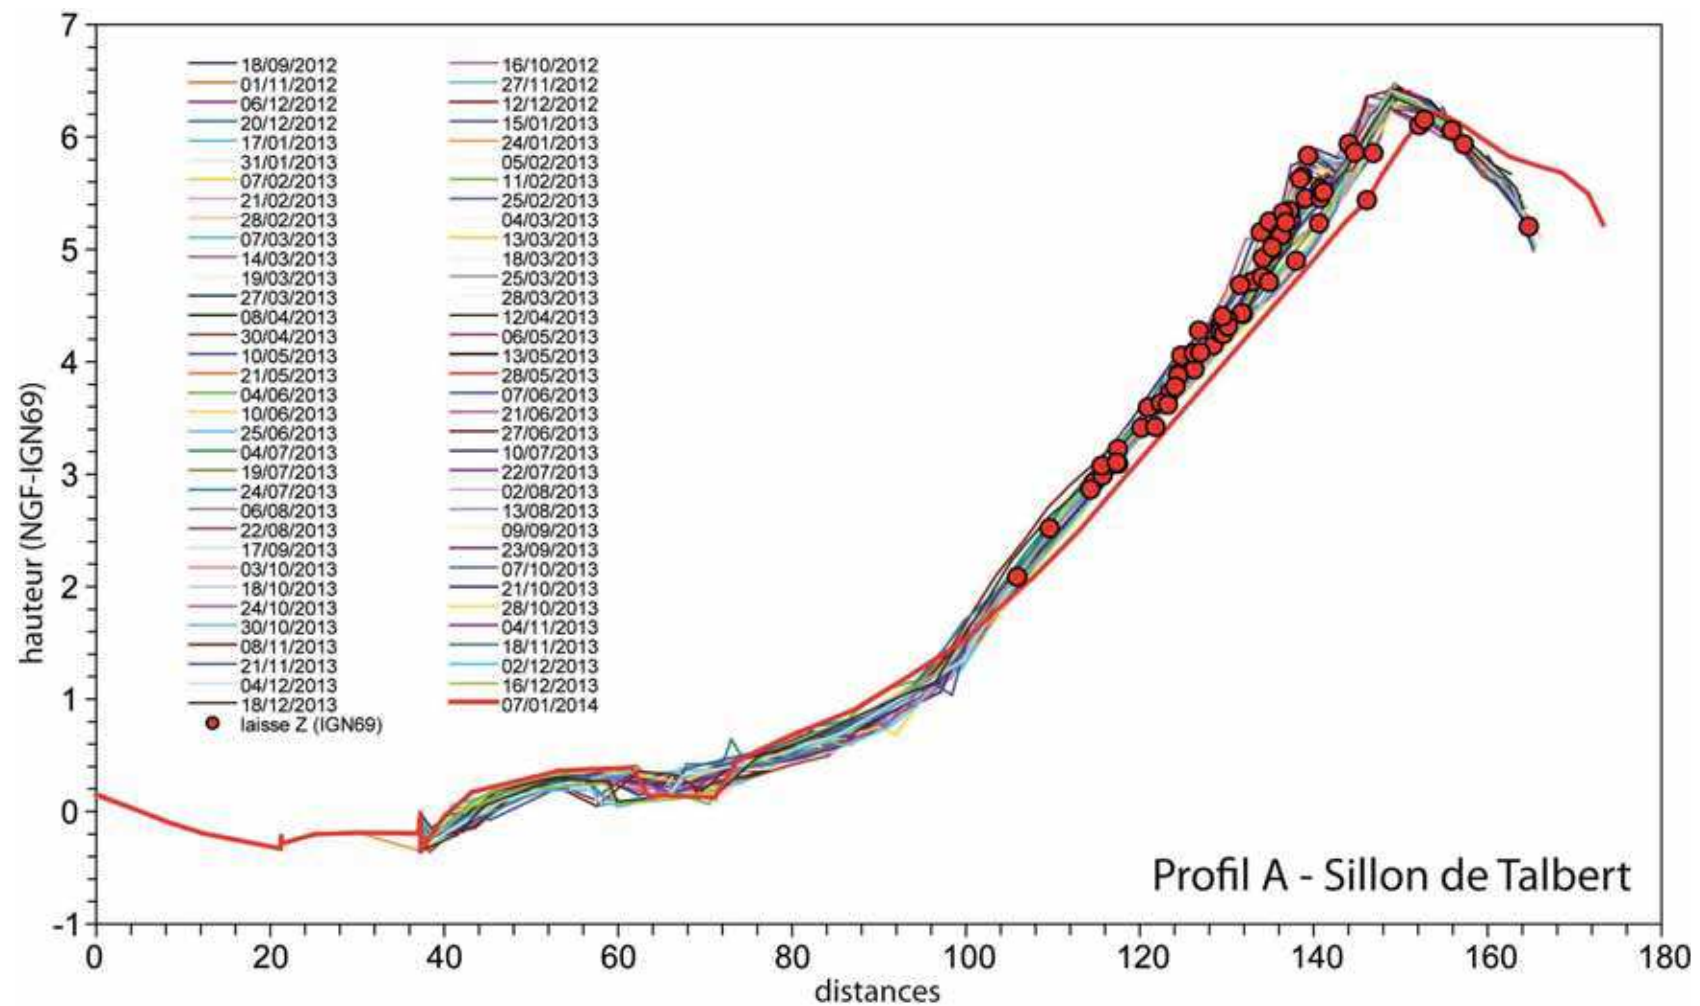
Figure 16 : Enveloppe de profil de plage / cordon de galets au niveau de la radiale 1 (profil A), et positionnement de la laisse de mer le long de la face externe.

Entre les mois de septembre 2012 et de janvier 2014, plus de 70 profils de plage ont été levés le long des deux transects (profils A et B) (fig.16 et 17). Ce travail de suivi a été assuré par Julien Houron, garde de la Réserve Naturelle Régionale du Sillon de Talbert, aidé par des stagiaires. Les levés ont été réalisés à l'aide d'un tachéomètre laser de type Leica TCR303 (fig.18A). Pour chaque campagne de mesure, la position de la laisse de mer, et/ou la limite du jet de rive, a été levée de manière à identifier la hauteur des niveaux d'eau extrêmes atteinte le long du profil (Figure 18B). Sur la même période, la hauteur des vagues et les niveaux d'eau à la côte ont été mesurés à une fréquence de 5 Hz (5 mesures par seconde).

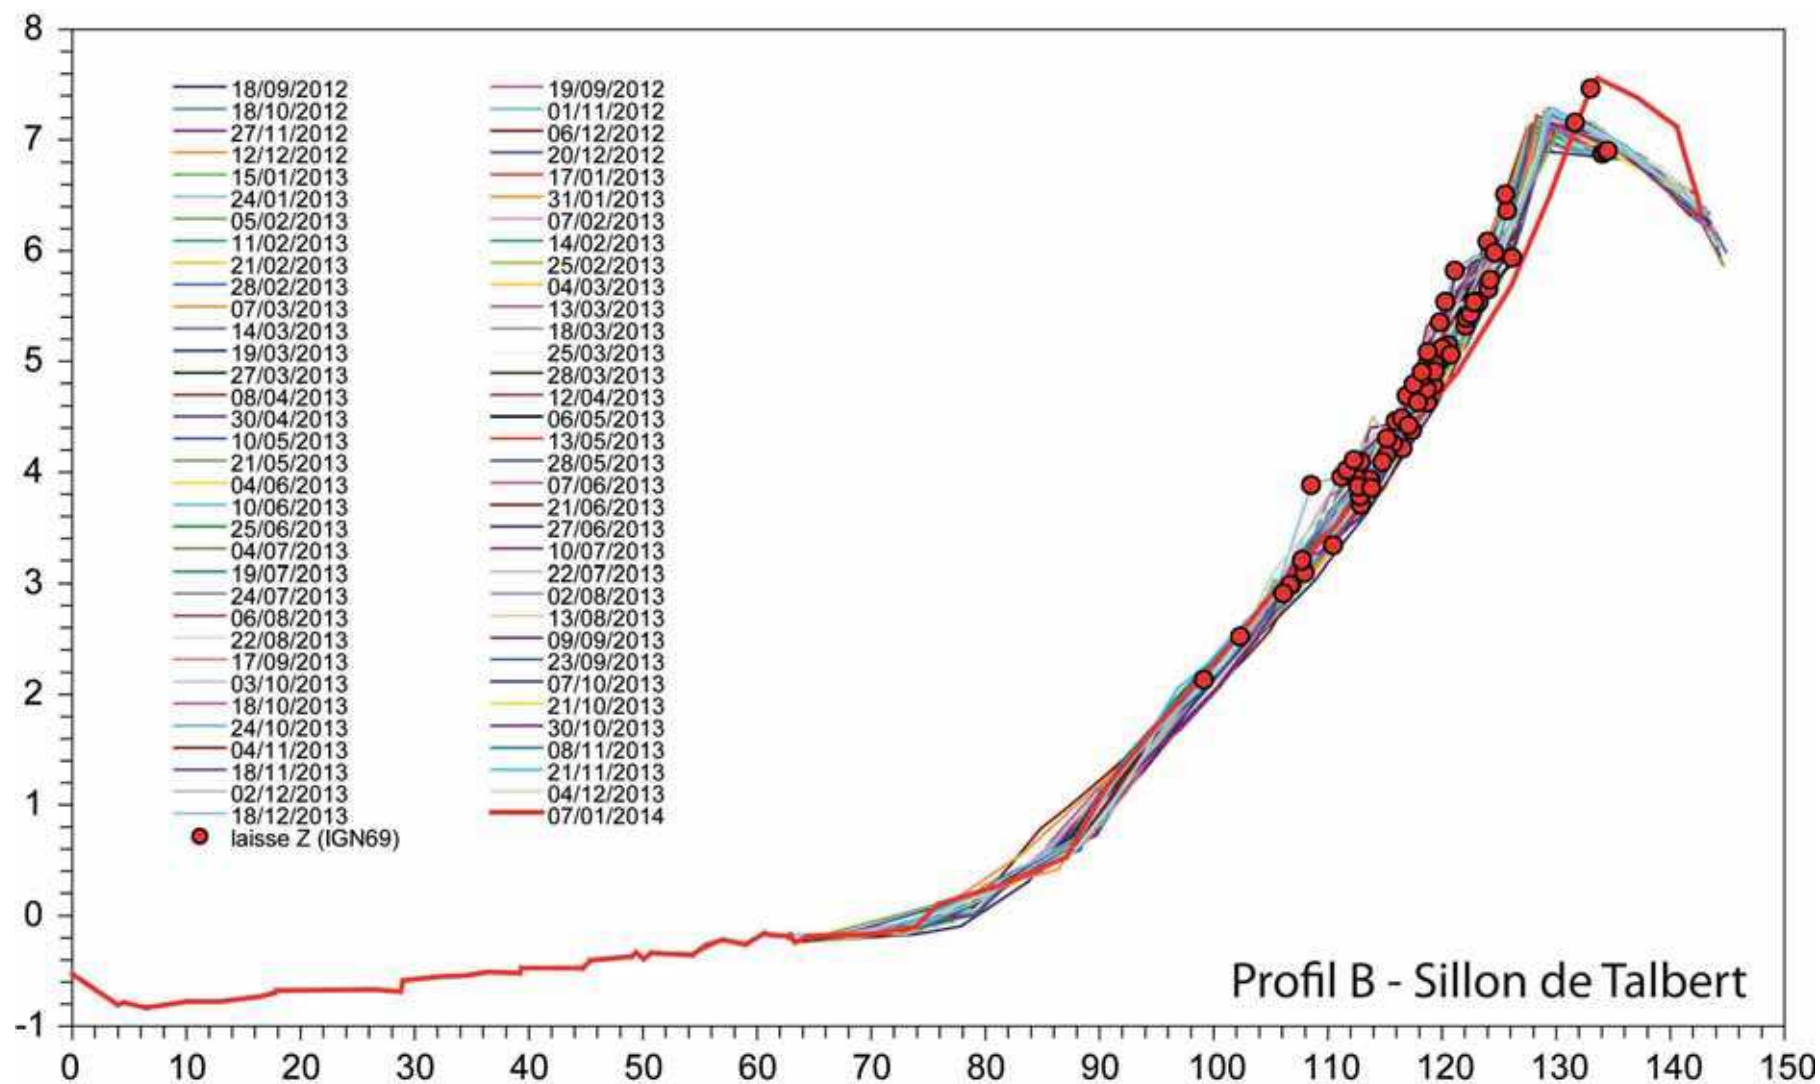
Figure 17 : Enveloppe de profil de plage / cordon de galets au niveau de la radiale 2 (profil B), et positionnement de la laisse de mer le long de la face externe.

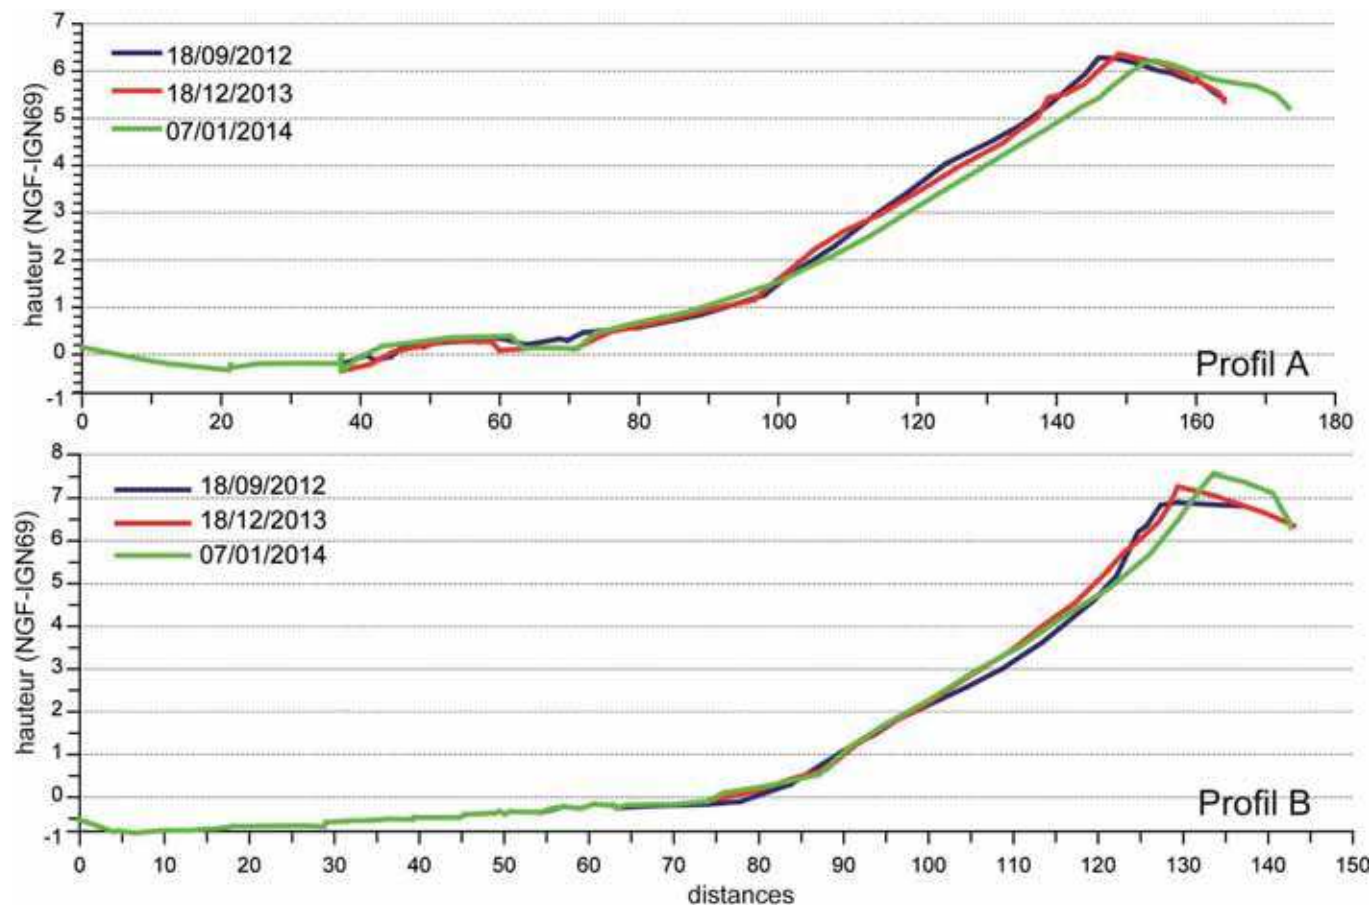
Entre les mois de septembre 2012 et de décembre 2013, l'évolution des deux profils a enregistré un recul de la crête d'environ -3 m et -2 m, respectivement pour les radiales A et B. Pour le profil A, la hauteur de la crête n'a pas varié, par contre on note un léger déversement de galets sur le versant interne de la forme, limité toutefois à la partie sommitale de la forme (fig. 19). Pour le profil B, ce recul s'est accompagné d'un exhaussement de la crête d'environ 50 cm ; le déversement des galets sur le versant interne du cordon est aussi notable, toutefois limité là aussi à la partie sommitale de la forme (fig. 19). On note également la formation et la destruction de formes de détail le long du versant externe du cordon. Ces processus correspondent à la migration classique de gradins en fonction du coefficient de marée.

Figure 19 : Cinématique du sillon de Talbert entre les mois de septembre 2012 et Janvier 2014 restituée à partir des levés topomorphologiques le long des profils A et B.

Toutefois, les mesures de houles effectuées en avant du cordon par les deux capteurs OSSI montrent que c'est surtout la tempête du 3 janvier qui a été la plus notable d'un point de vue des hauteurs significatives (fig. 20). De plus, cet épisode a été associé à un coefficient de 108, et a donc été particulièrement morphogène. Le recul du cordon le long des deux radiales a atteint -4 m à -4,5 m ; il s'est accompagné d'une érosion importante de la face externe et d'un déversement des galets sur le revers, notamment au niveau du profil B. Au niveau du profil A, le transfert de galets s'est limité à la partie sommitale du cordon (Figure 19).

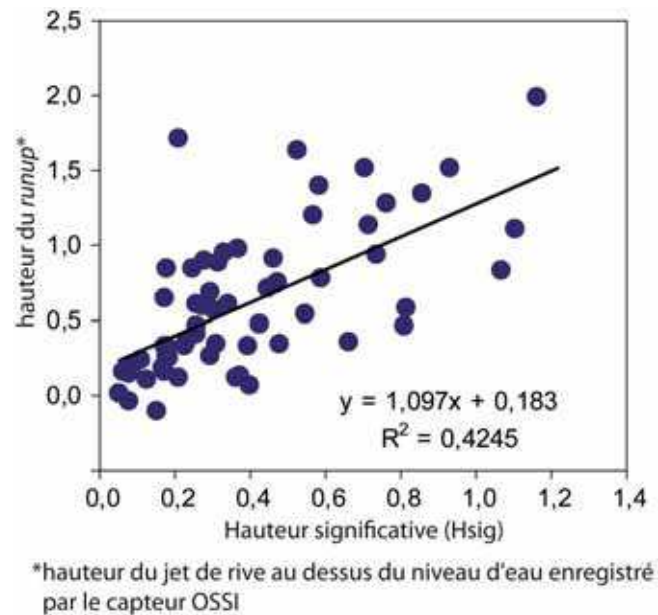
A titre d'exemple, les premiers traitements montrent une bonne relation entre la hauteur significative ( $H_{sig}$ ) et la hauteur maximum atteinte par le jet de rive (niveau d'eau extrême après le déferlement des vagues) appelée runup (fig. 21). Ce travail d'analyse doit être aussi réalisé afin de déterminer la bonne valeur de la pente à retenir dans l'utilisation des équations. Il s'agira enfin de répéter ces traitements sur les données acquises au niveau du profil B.

Figure 21 : Exemple de traitement statistique utilisé pour la calibration des équations théoriques de calcul du runup : croisement entre la hauteur du runup et des hauteurs significatives de houles ( $H_{sig}$ ) au niveau du profil A.
