Rapport sur le suivi morphosédimentaire du sillon de Talbert pour l'année 2013

Décembre 2013

**SUIVI MORPHOSÉDIMENTAIRE DU SILLON DE TALBERT POUR L'ANNÉE 2013
(COMMUNE DE PLEUBIAN – PÉRIODE de septembre 2012 à septembre 2013)**

COMMUNE DE PLEUBIAN (CÔTES D'ARMOR) ET CONSERVATOIRE DE L'ESPACE LITTORAL ET DES RIVAGES LACUSTRES

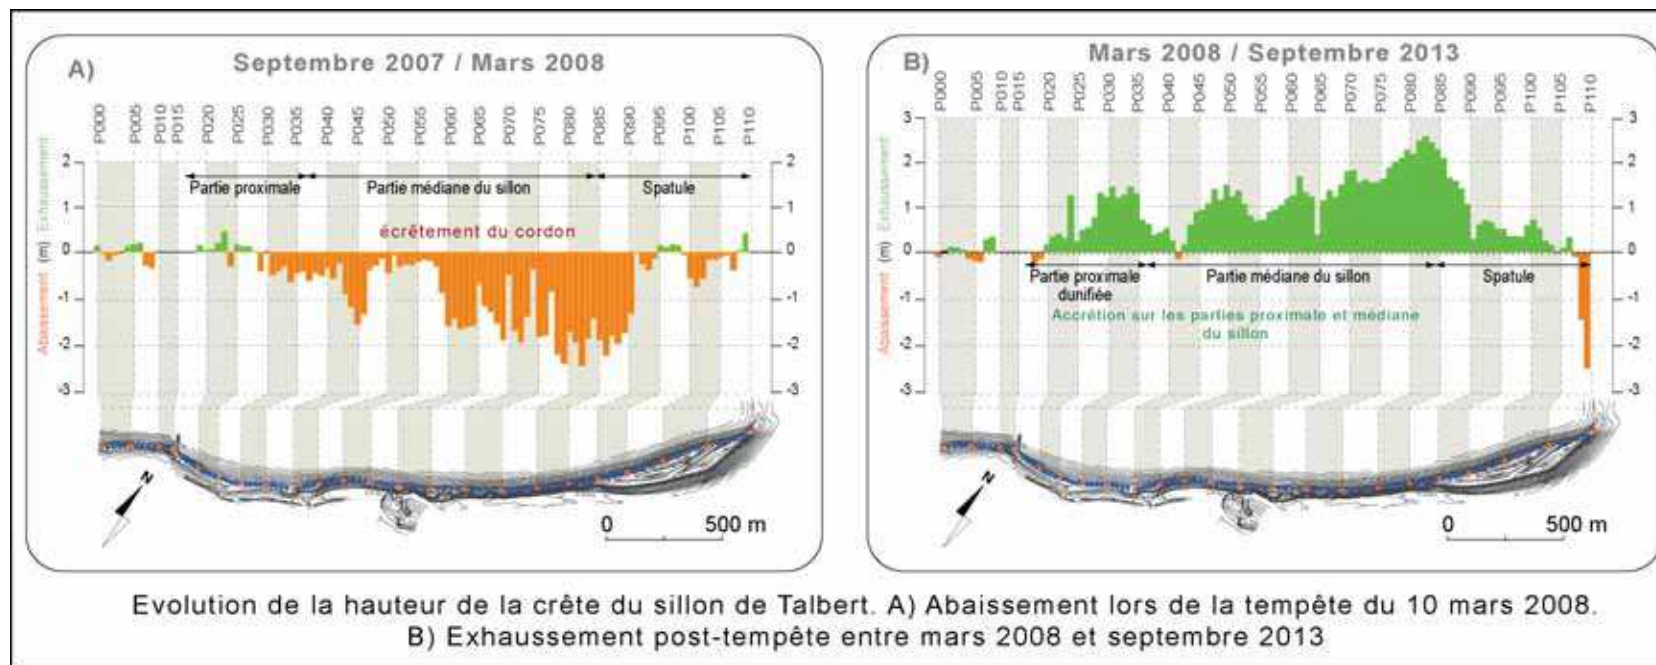
Figure 10 : Evolution de la hauteur de la crête du Sillon de Talbert A) Lors de la tempête du 10 mars 2008, B) Entre mars 2008 et septembre 2013

Tous les bilans annuels depuis 2008 ont souligné un exhaussement régulier de cette section. Ceci est dû à l'absence de vagues de tempêtes suffisamment puissantes pour franchir le sommet de l'accumulation. Par contre durant toute la période les vagues ont repoussé du sédiment vers le sommet, formant un bourrelet qui n'a cessé de s'élever (figure 10).

En 5 ans, 20 800 m³ de galets se sont accumulés sur le sommet ce qui correspond à une élévation moyenne supérieure à mètre. Il faut toutefois souligner que dans le secteur compris entre les profils 40 et 45, qui est à la fois un des plus bas et des plus étroits du sillon, le gain altitudinal reste inférieur à ce qui a été érodé en 2008.
