## Rapport sur le suivi morphosédimentaire du sillon de Talbert pour l'année 2013

**SUIVI MORPHOSÉDIMENTAIRE DU SILLON DE TALBERT POUR L'ANNÉE 2013  
(COMMUNE DE PLEUBIAN – PÉRIODE de septembre 2012 à septembre 2013)**

## COMMUNE DE PLEUBIAN (CÔTES D'ARMOR) ET CONSERVATOIRE DE L'ESPACE LITTORAL ET DES RIVAGES LACUSTRES

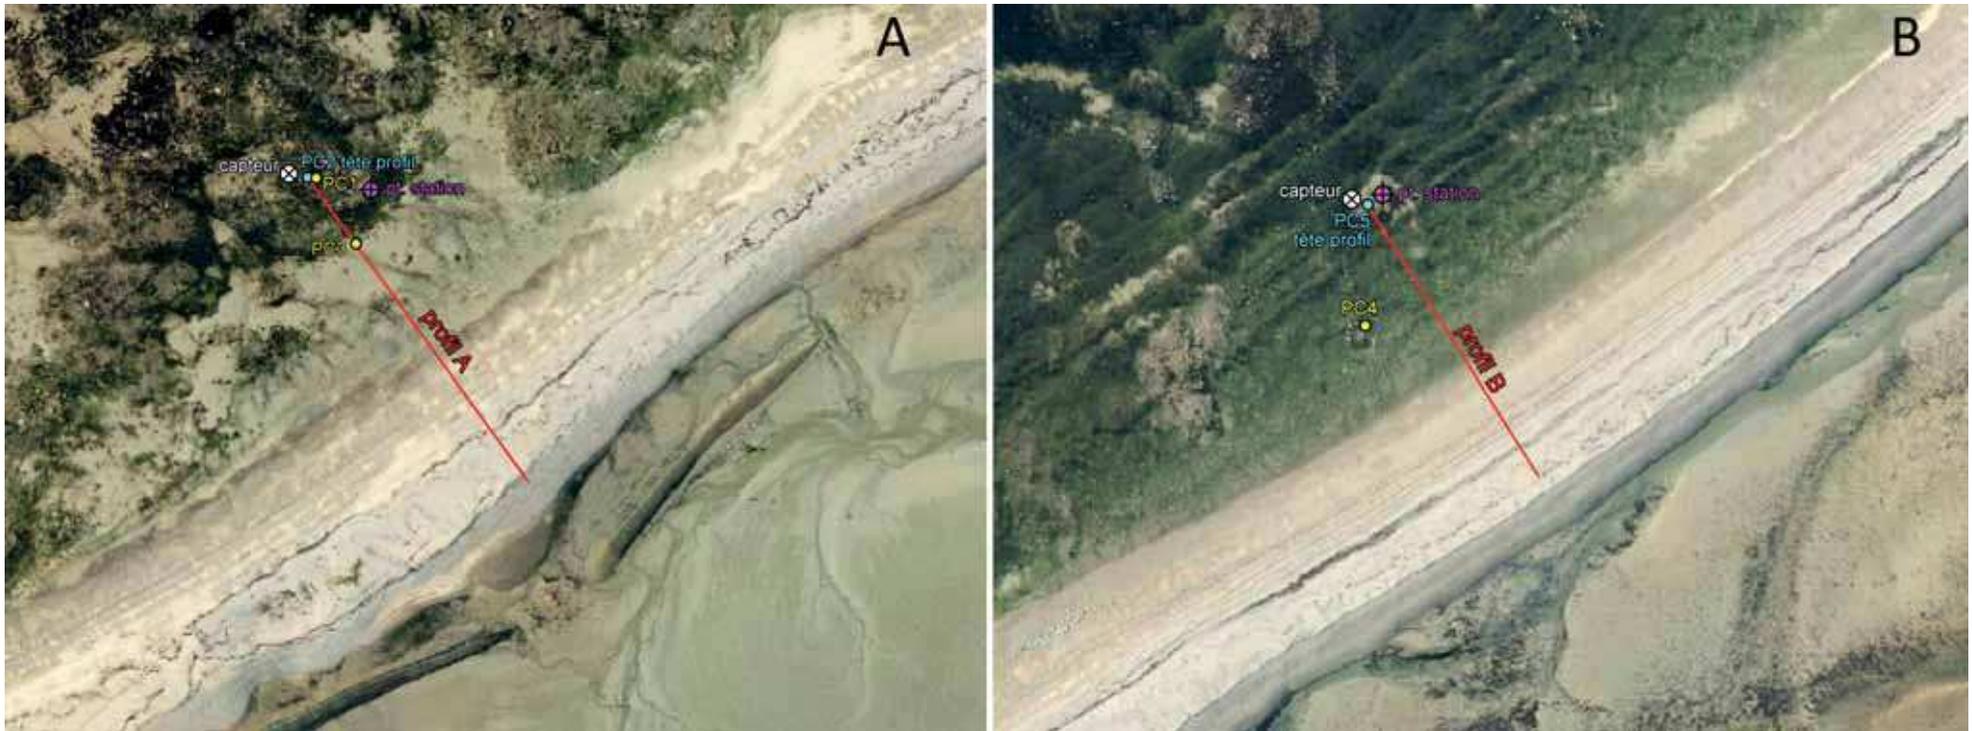
Figure 15A et 15B : Localisation des points d'amer le long des deux radiales de mesure de profil de plage.
