Durées de vie de prothèses de hanche en biocéramiques soumises à des dégradations par chocs

Juliana Uribe, Jean Geringer, Bernard Forest, Laurent Gremillard, Jérôme
Chevalier

Juliana Uribe, Jean Geringer, Bernard Forest, Laurent Gremillard, Jérôme Chevalier. Durées de vie de prothèses de hanche en biocéramiques soumises à des dégradations par chocs. GFC 2010, Mar 2010, Saint-Etienne, France. hal-01080617

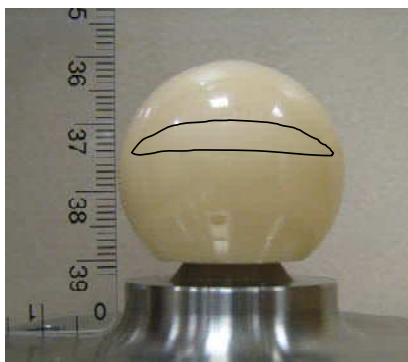
Figure 5. Tête testée à sec. En noir, les limites de la bande d'usure.

Pour tous les essais à sec et en solution, on met en évidence deux bandes d'usure sur la tête (Figure 5), analogues à celles observées *ex vivo* [5]. Les bandes se situent au niveau du contact du bord de la cupule avec la tête. La figure 6 montre la position des bandes d'usure.

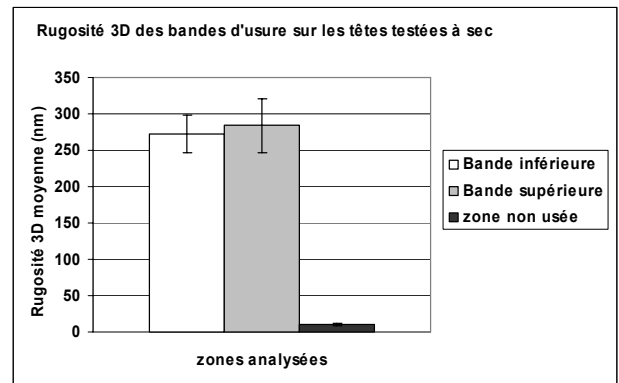
Figure 7. Rugosité des bandes d'usure sur les têtes fémorales, essais à sec.

Les bandes d'usure sur les têtes ont été analysées par Microscopie à Force Atomique (AFM) afin de déterminer

le changement de rugosité de la surface (Figure 7). Ra-3D (rugosité 3D) est égal à $9,1 \pm 5,1 \text{ nm}$ dans les zones non usées et à $277,9 \pm 29,4 \text{ nm}$ dans les zones usées. Ces valeurs sont comparables avec celles mesurées *ex vivo* [6]. Pour toutes les mesures faites, on constate que la rugosité des zones usées est entre vingt et trente fois supérieure à la valeur initiale d'une tête non usée. Les valeurs de Ra-3D, pour les deux bandes, i.e. inférieure et supérieure, ne sont pas statistiquement différentes.

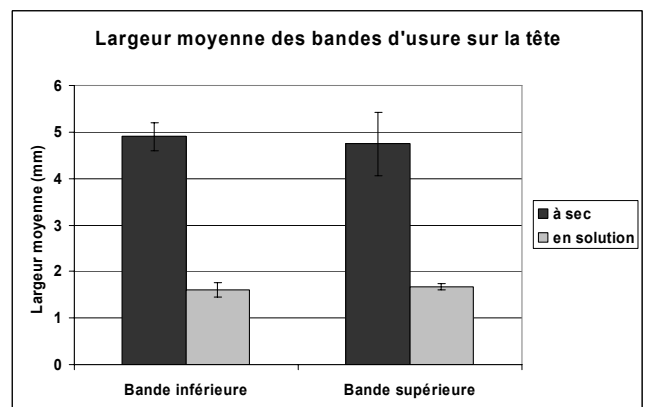
Figure 8. Largeur des bandes d'usure sur la tête fémorale mesurée à la fin des tests.

A la fin des essais, les têtes testées à sec ont présenté une bande d'usure de plus de 4 mm en largeur pour 254000 cycles, pendant que les têtes des essais en solution ont présenté des bandes de largeur inférieure à 2 mm pour 800000 cycles (Figure 8). L'augmentation de la largeur de la bande d'usure, au cours de l'essai, est attribuée au choc puis au frottement.

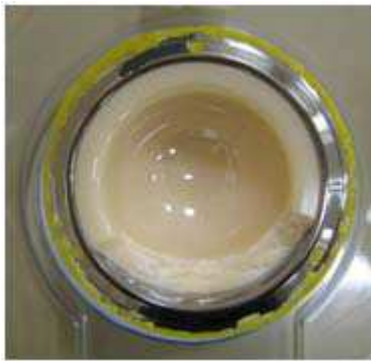
Figure 9. Cupule en alumine testée à sec. Rupture au bord inférieur.

Pour les trois essais à sec, la cupule a cassé au niveau du bord inférieur (Figure 9). La cupule a cassé en plaquettes ce qui est lié à la fragilité de l'alumine. En moyenne, la rupture est intervenue pour 254000 ± 43000 cycles. Le tableau 2 montre les différents essais et le nombre de cycles avant la rupture.
