Etude de la robustesse de transistors MOSFET SiC pour des applications aéronautiques

Dhouha Othman

Dhouha Othman. Etude de la robustesse de transistors MOSFET SiC pour des applications aéronautiques. Journées JCGE'2014 - SEEDS, Jun 2014, Saint-Louis, France. hal-01083936

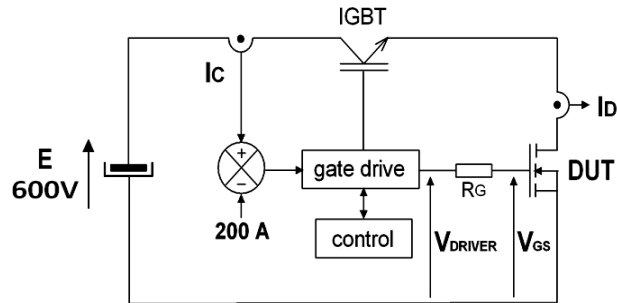
Le banc de test utilisé pour les essais de courts-circuits est présenté à la figure 1. Le dispositif sous test (DUT) est maintenu à l’état passant durant de la phase de court-circuit. Il est commandé en tension à travers une résistance de

grille externe, égale à 47Ω . Le circuit de commande générique développé permet de régler indépendamment les niveaux de tension du driver, en les adaptant aux différentes technologies des transistors (MOSFET, JFET...). Un disjoncteur statique (IGBT 3,3 kV) est connecté en série avec le composant à tester en tant que dispositif de protection. Lorsque le courant de défaut dépasse un certain niveau de courant (arbitrairement fixée à 200 A ici), l'IGBT s'ouvre afin d'éviter l'explosion du dispositif sous test et sa dégradation complète.

Figure 1 : Schéma de principe du banc de test

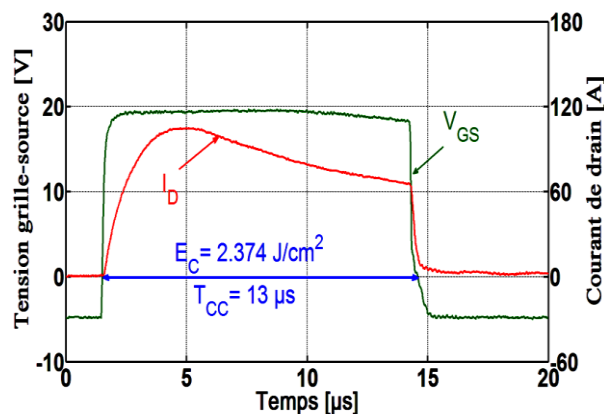
L'estimation de l'énergie critique est effectuée en appliquant des courts-circuits successifs et en augmentant progressivement la durée des courts-circuits à chaque fois d'une microseconde. Comme indiqué à la figure 2, jusqu'à une durée de court-circuit $T_{CC}=13 \mu s$, le MOSFET SiC 1200V assure l'ouverture du courant de court-circuit sans défaillance, ce qui correspond à une densité d'énergie dissipée égale à $E_C=2,4 J/cm^2$.

Figure 2 : Essai de court-circuit avant la défaillance, $V_{DS}=600V$, $T_{CC}=13 \mu s$, $T=25^\circ C$

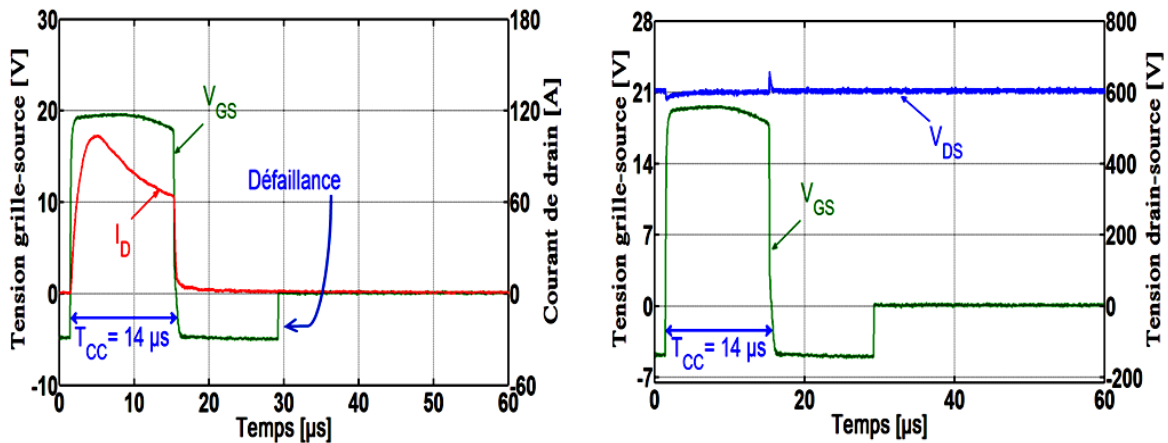
La défaillance apparaît pour une durée de court-circuit $T_{CC}=14 \mu s$. La figure 3 présente les formes d'ondes du courant (I_D) et des tensions (V_{DS} et V_{GS}) à la défaillance. Dans un premier temps, le transistor assure l'ouverture du courant de court-circuit qui s'annule comme il est indiqué à la figure 3. Cependant, quelques microsecondes après la phase de court-circuit, un court-circuit inattendu apparaît entre la grille et la source. Ainsi, la défaillance de la grille, qui apparaît sous forme d'un court-circuit physique entre grille et source, se traduit ici par l'ouverture du transistor. Aucune défaillance n'est ainsi observée entre le drain et la source.

Figure 3 : Essai de court-circuit lors de la défaillance, $V_{DS}=600V$, $T_{CC}=14 \mu s$, $T_{amb}=25^{\circ}C$

La défaillance du composant peut être due à la dégradation de la grille. En effet, selon [4] et [8], quand l'oxyde de la grille est détruit, le transistor devient incontrôlable. D'autre part, le délai entre la fin du court-circuit et l'apparition du défaut peut être dû à la diffusion de la température à l'intérieur du composant qui retarde l'échauffement de l'oxyde de grille et sa défaillance [11].

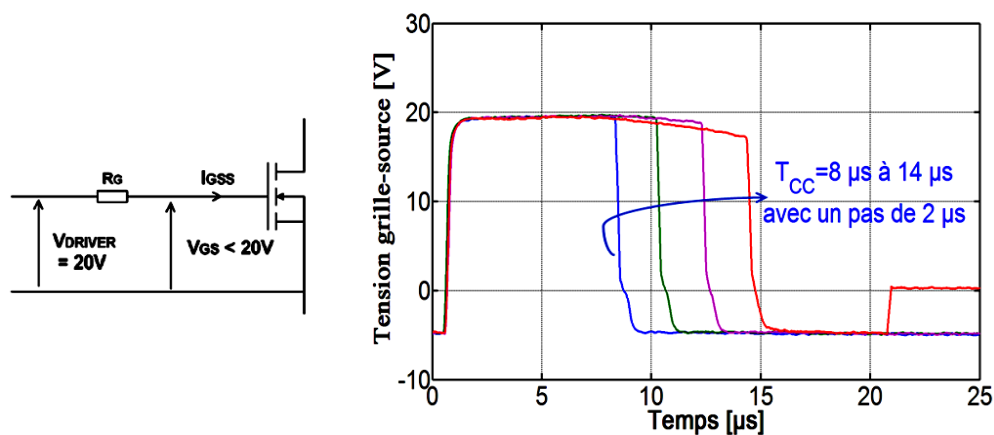
En outre, l'évolution de la tension de grille, V_{GS} , a été suivie durant ces essais, à chaque augmentation de la durée de court-circuit. Les résultats montrent qu'à partir d'une durée de court-circuit égale à $T_{CC} = 10 \mu s$ et lorsque le transistor est maintenu à l'état passant, la tension grille-source commence à diminuer comme il est indiqué à la figure 4. Cette chute de tension est probablement due à l'apparition d'un courant de fuite dans l'oxyde de grille et qui semble être responsable de la défaillance du composant. Un tel comportement n'a jamais été observé sur des composants silicium, il montre une éventuelle fragilité des oxydes de grille des transistors SiC et doit être analysé en détail afin d'évaluer précisément la robustesse des composants SiC et de mieux connaître leurs mécanismes de défaillance.

Figure 4 : Evolution de la tension V_{GS} durant les essais de courts-circuits successifs, mise en évidence d'un courant de fuite de grille pour les essais de C-C de longue durée

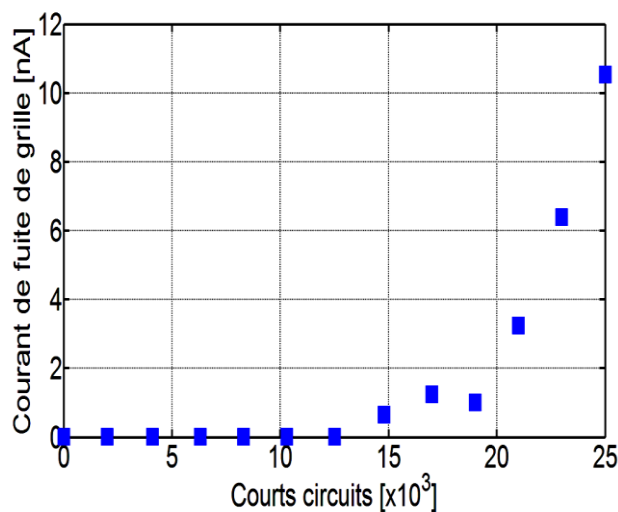
Les données enregistrées durant les premiers 10000 essais de vieillissement n'ont révélé aucune évolution de ces deux courants de fuite. Il a fallu attendre environ 15000 courts-circuits pour noter une augmentation significative de ces deux paramètres. La figure 5 présente l'évolution du courant de fuite de grille I_{GSS} durant le vieillissement en régime de court-circuit répétitif. Les résultats montrent une augmentation significative de ce courant, d'environ 10 nA, après 15000 courts-circuits. Ces résultats montrent clairement une dégradation de l'oxyde de grille.

Figure 5 : Courant de fuite de grille I_{GSS} , $V_{DS}=0V$, $V_{GS}=15V$, $T_{amb}=25^{\circ}C$

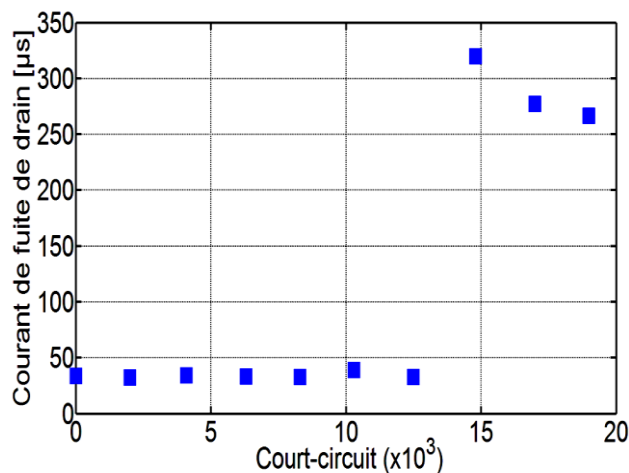
Des résultats similaires sont observés pour le courant de fuite de drain, I_{DSS} , comme le montre la figure 6. Le courant de fuite de drain a augmenté brutalement d'environ 250 μA après 15000 courts-circuits et a dépassé 300 μA au-delà de 21000 courts-circuits ce qui n'est pas visible sur la figure 6.

Figure 6 : Courant de fuite de drain I_{DSS} , $V_{DS}=1200V$, $V_{GS}=0V$, $T_{amb}=25^{\circ}C$

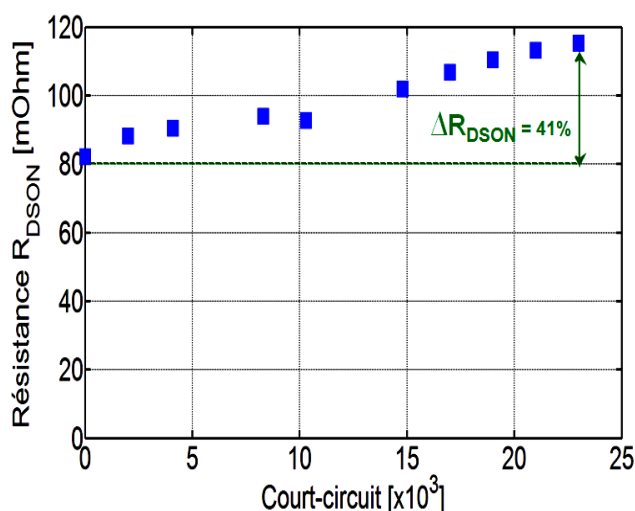
En outre, la résistance à l'état passant a aussi été suivie régulièrement durant le vieillissement du transistor MOSFET. La figure 7 présente l'évolution de $R_{DS(on)}$ durant les essais répétitifs. Cette résistance a augmenté d'environ 41% après

21000 courts-circuits ce qui traduit une dégradation significative, soit au niveau des fils de bonding, soit au niveau de la métallisation de source, ce qui devra être analysé dans le détail par la suite. Des résultats similaires ont été observés sur des composants en silicium où l'augmentation de la résistance à l'état passant était également accompagnée d'une dégradation importante de la métallisation due à la reconstitution d'aluminium au cours du vieillissement [10] [13]. Néanmoins, cette évolution a besoin de plus d'investigations afin de corréliser cette forte croissance de la résistance à l'état passant à la reconstruction de l'aluminium ou à un autre mécanisme de défaillance.

Figure 7 : Résistance à l'état passant R_{DSON} , $V_{DS}=1V$, $V_{GS}=3V$, $T_{amb}=25^{\circ}C$

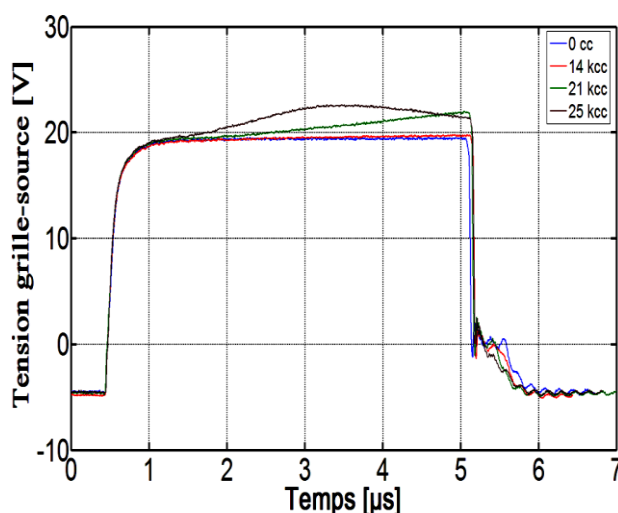
D'autres caractérisations ont été réalisées afin d'étudier le comportement de la grille, notamment l'évolution de la tension grille source V_{GS} , durant les essais de vieillissement. La figure 8 présente l'évolution de la tension V_{GS} appliquée entre grille et source durant les phases de vieillissement. Une augmentation de la tension V_{GS} est observée durant les essais de courts-circuits répétitifs et qui devient importante au-delà de 15000 courts-circuits. Cette évolution traduit bien une dégradation au niveau de l'oxyde de grille, mais cette fois elle concerne plus particulièrement une dégradation entre drain et grille. Cette dégradation coïncide avec l'apparition de forts courants de fuite entre drain et grille qui se traduit via la résistance du circuit de commande de grille par une augmentation de V_{gs} .

Ces résultats montrent en effet que l'augmentation de la tension V_{GS} est peut être due cette fois à l'apparition d'un courant de fuite entre le drain et la grille. Cette hypothèse nécessitera des investigations plus poussées telles qu'une caractérisation du courant de fuite entre le drain et la grille I_{GD} notamment à haute température.

Figure 8 : Tension grille-source V_{GS} , $V_{DS}=600V$, $R_G=47\Omega$, $T_{amb}=25^{\circ}C$

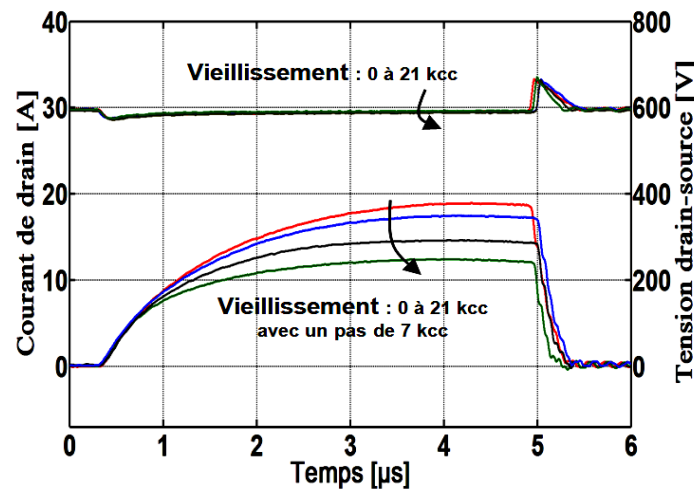
De plus, une diminution significative de courant de court-circuit a été observée pendant les essais de vieillissement de courts-circuits répétitifs.

Le courant de drain a en effet diminué d'environ 6 A après 21000 courts-circuits comme cela est observé à la figure 9. Ce comportement peut être corrélé avec l'augmentation de la résistance à l'état passant durant les tests répétitifs et qui se traduit par une diminution localisée de la tension entre grille et source réduisant de même le courant de court-circuit comme cela a déjà été montré sur des transistors JFET [14].

Figure 9 : Courant de drain I_D , $V_{DS}=600V$, $R_G=47\Omega$, $T_{amb}=25^\circ C$

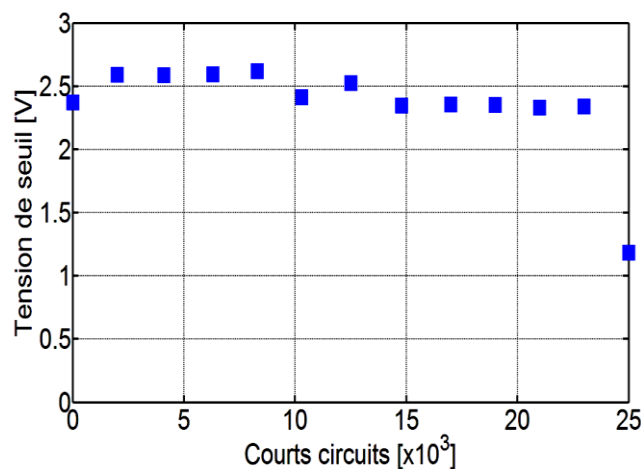
En ce qui concerne la tension de seuil, V_{TH} , aucune variation significative n'a été enregistrée au cours des premiers cycles des essais de vieillissement du transistor MOSFET SiC. Seule une légère diminution est observée au-delà de 15000 courts-circuits (d'environ 0,27 V) comme le montre la figure 10 et qui s'accompagne d'une diminution très importante de la tension de seuil juste avant de la défaillance.

Figure 10 : Evolution de la tension de seuil V_{TH} en cours de vieillissement, $V_{DS}=600V$, $T_{amb}=25^\circ C$
