## Les espaces de cuisine d'un édifice public ou collectif d'Augustonemetum/Clermont-Ferrand (Puy-de-Dôme)

# Les espaces de cuisine d'un édifice public ou collectif d'Augustonemetum/Clermont-Ferrand (Puy-de-Dôme)

**Mots-clés.** *Bâtiment public, schola, four culinaire, latrines collectives, hydraulique, bassin, autel, inscription religieuse.*

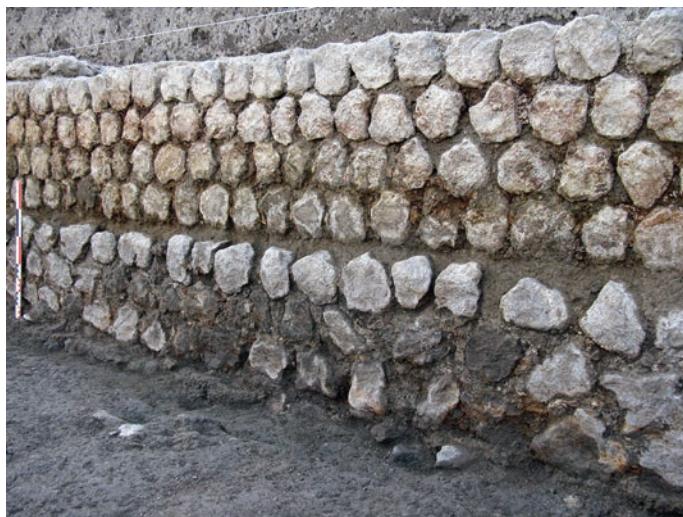
Fig. 89 – Bâtiment 4 : vue du mur ouest de l'espace A, à petit appareil « hexagonal » (clichés : G. Alfonso, Inrap).

La mise en œuvre du bâtiment a débuté vers le milieu du 11<sup>e</sup> s. apr. J.-C. par le curage du substrat argileux, afin d'atteindre des niveaux compacts et homogènes à partir desquels les murs ont été bâtis. Ceux-ci ont été soigneusement construits avec des moellons de roche volcanique assemblés avec du mortier de pouzzolane très compact, le grès étant réservé aux éléments de grand appareil : seuils, bordures du bassin et des latrines, colonnade, angle de certains murs. Le mur de façade orientale est plus large que le mur de façade nord : 0,95 m contre 0,80 m en fondation et 0,80 m contre 0,65 m en élévation. Cette différence s'explique par la hauteur plus importante du mur contre lequel s'appuyait le portique ouest. Tous les murs de refend ont des largeurs sensiblement identiques : 0,60 m à 0,65 m en moyenne en fondation et 0,50 m en élévation. Les parements de l'ensemble des murs présentent un petit appareil « hexagonal » plus ou moins soigné (fig. 89).

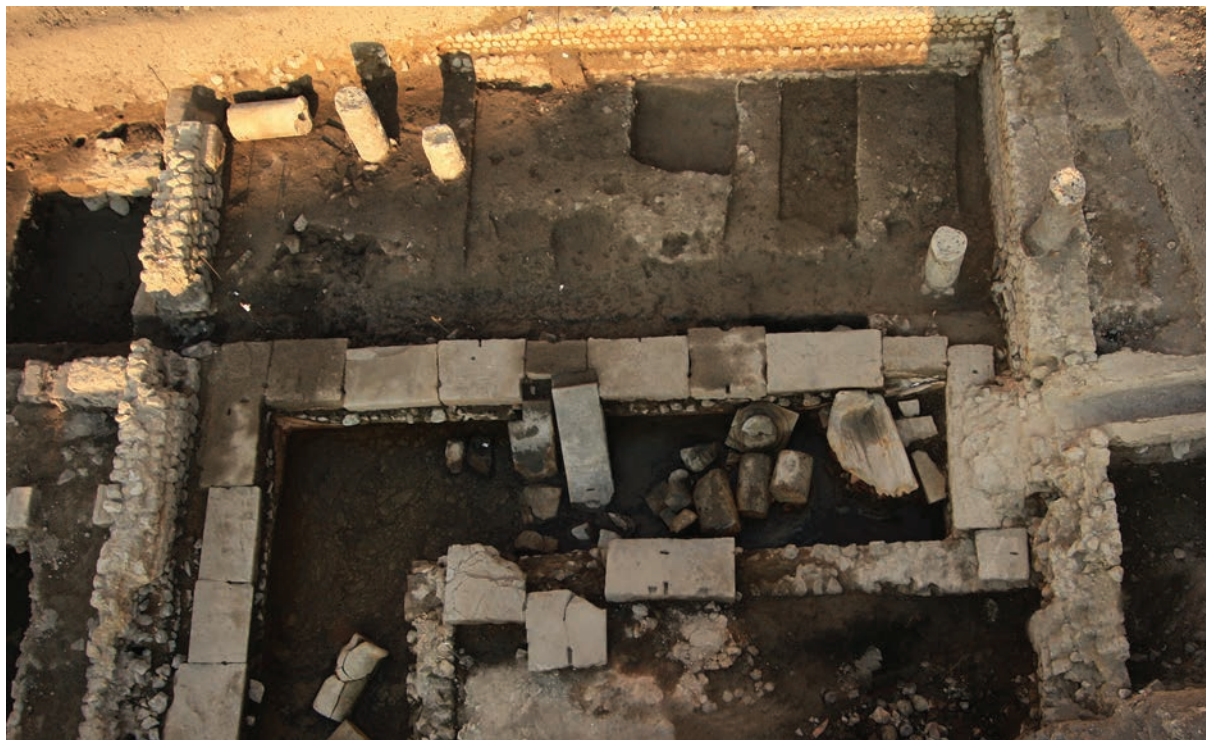
Fig. 90 – Bâtiment 4 : vue aérienne de la partie occidentale de la « pièce » A, bassin et espace ouvert (les fûts verticaux sont des pieux de béton modernes) (cliché : S. Quattrocchi, Balloïde Photo).

L'angle nord-est du bâtiment 4 est occupé par un vaste espace de 12,50 m x 9,50 m (environ 119 m<sup>2</sup>) abritant un bassin ornamental en « L » qui sépare des latrines collectives couvertes et un espace ouvert de 35 m<sup>2</sup>, cour ou jardin (fig. 88). L'accès se situe dans l'angle sud-ouest de cet espace ouvert ; on y pénètre par le sud depuis la pièce H, et peut-être également par l'ouest par une baie ouverte dans la section sud du mur ouest (la limite occidentale de la fouille n'a pas permis de vérifier cette hypothèse). De là, on pouvait accéder aux latrines par une passerelle en pierre enjambant l'aile nord-sud du bassin (fig. 90).

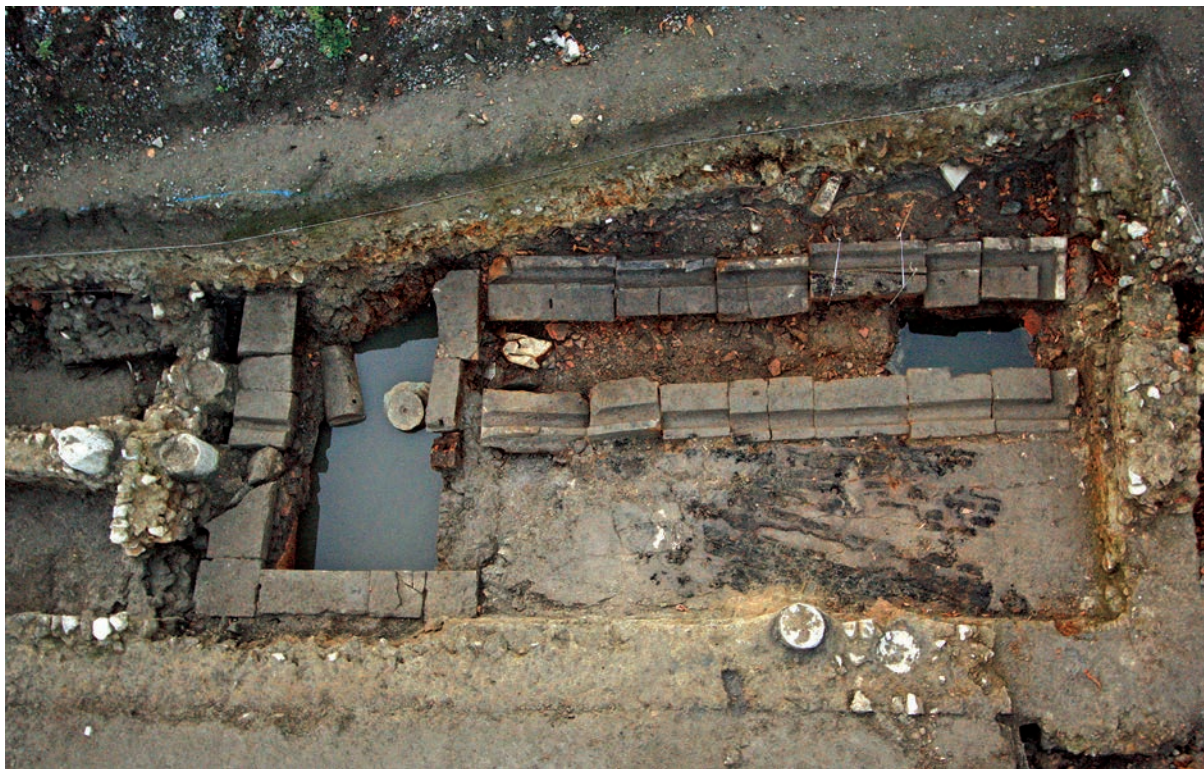
**Fig. 91** – Bâtiment 4, « pièce » A : vue aérienne des latrines et de la partie orientale du bassin (cliché : S. Quattrocchi, Balloïde Photo).

Celles-ci occupent une salle presque carrée 6 m x 5,50 m (33 m<sup>2</sup>) dont le sol de béton est traversé par un égout (largeur : 0,90 m, hauteur : 1,30 m) ceinturé de rigoles, qui provient du nord de l'édifice (fig. 91). Bien qu'il constitue presque un *unicum* de par son agencement qui implique un système de sièges placés dos à dos, ce dispositif correspond à celui des latrines collectives romaines<sup>59</sup>. Cette interprétation est confirmée notamment par la découverte d'un fragment de lunette et d'un rebord de banquettes en marbre tombés dans l'égout, ainsi que par l'usure différentielle des dalles des rigoles, qui permet de restituer précisément l'emprise des banquettes. Celles-ci s'interrom-

paient aux deux extrémités pour le passage d'une partie à l'autre de la pièce, la partition des deux rangées de sièges adossées étant assurée par un panneau en bois (fig. 88 et 91).

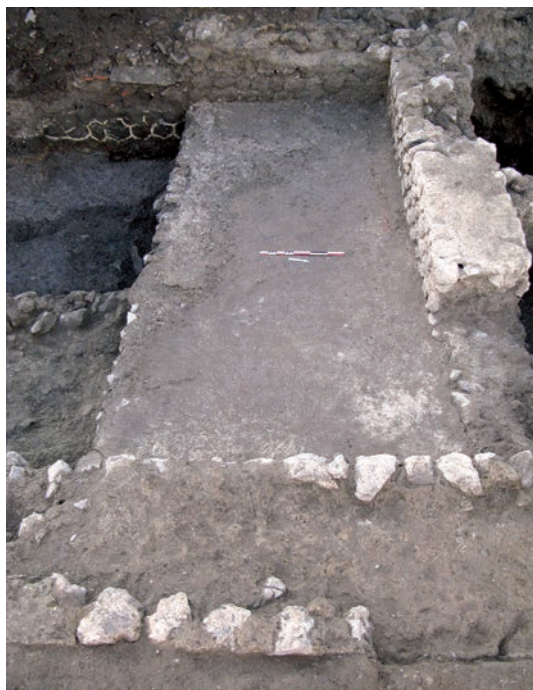
Fig. 92 – Bâtiment 4 : vue du sol de béton de tuileau de la pièce C (cliché : J. Letuppe, Inrap).

Dans son dernier état, la pièce C comportait deux secteurs. Le tiers nord de la pièce, au nord de la porte ouest, était pourvu d'un sol de béton hydraulique, parfaitement lissé en surface (épaisseur : 0,06 m à 0,15 m) (fig. 92). Un petit canal de 0,10 m de côté, aménagé avec des tuiles creuses dans l'épaisseur du mur nord, au ras du sol, permettait d'évacuer de l'eau dans l'égout mitoyen.

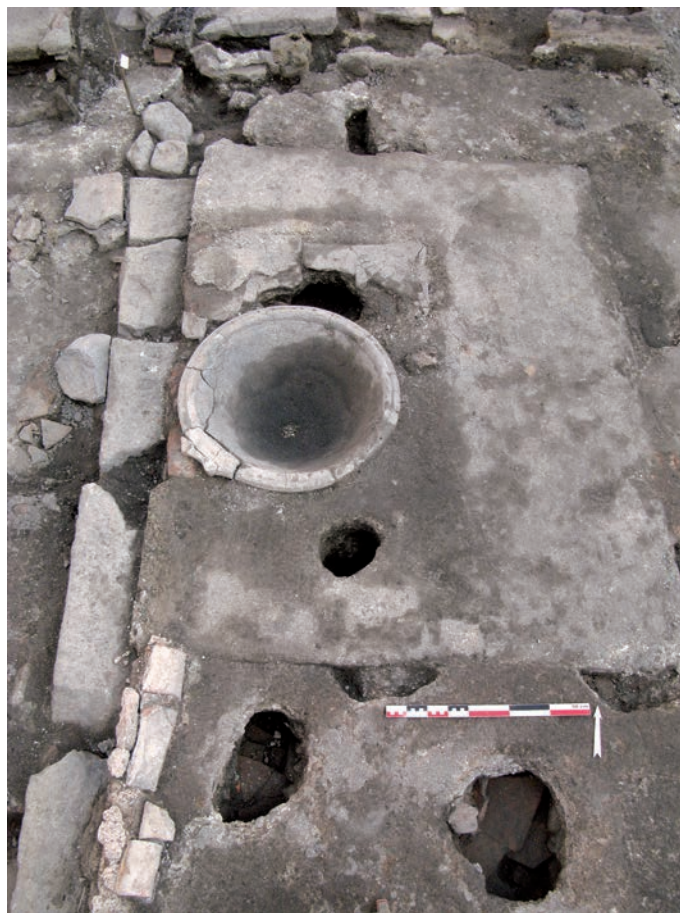
Fig. 93 – Bâtiment 4 : vue du mortier encastré dans le sol de béton de la pièce F (cliché : G. Alfonso, Inrap).

Contre le mur ouest, un grand mortier de broyage est scellé dans une dalle de béton rectangulaire de 1,70 m x 1,30 m, plus compacte que le sol principal de la pièce (fig. 93). Deux cavités circulaires de 0,18 m de diamètre et plus de 0,20 m de profondeur transpercent la dalle de part et d'autre du mortier, l'une accolée au nord de celui-ci et l'autre implantée à 6 cm au sud. Elles sont interprétées comme les négatifs d'éléments verticaux en bois appartenant à un système de broyage, dont la restitution précise reste à faire. Ce pourrait être le cas également de quatre autres cavités moins profondes présentes dans le sol de mortier entourant la dalle – deux cavités rectangulaires placées contre les bords nord et est de la dalle et deux cavités de forme irrégulière proches de son bord sud – mais

cela reste incertain. Le mortier en céramique mesure 0,60 m de diamètre pour une capacité de 21 litres au niveau du ressaut supérieur interne et de 25 litres à l'ouverture. Son déversoir manque, car il n'avait plus de fonction dans le cadre de ce remploi où le mortier n'était pas mobile. Le fond comporte une perforation circulaire (diamètre : 6 cm) qui résulte d'une découpe volontaire pouvant permettre à l'eau de s'écouler dans le sol, par exemple lorsqu'on nettoyait les parois du mortier. Des broyeurs et un pilon en pierre ont été retrouvés dans cette pièce ainsi que dans la pièce C et dans le regard de l'égout (pièce J).

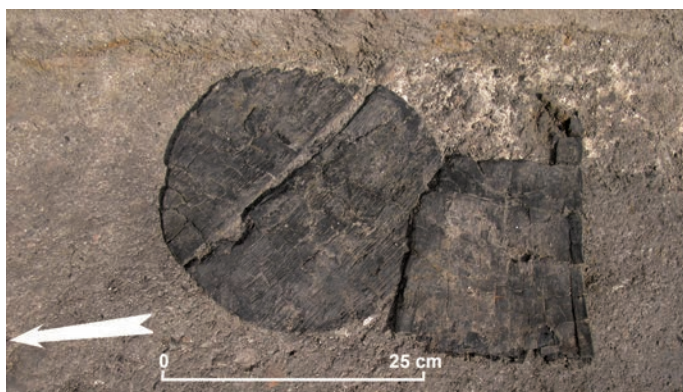
Fig. 94 – Bâtiment 4, pièce F : éléments de boisseau posés sur le sol de béton (cliché : G. Alfonso, Inrap).

Différents objets découverts sur les sols ou mêlés aux couches d'incendie documentent la dernière occupation de la pièce F. Ainsi deux éléments en bois carbonisés localisés au pied du mur est appartiennent certainement à un boisseau (diamètre : 0,30 m) (fig. 94). À proximité de ces éléments et tout le long du mur vers le nord, jusqu'à 1 m environ avant la porte s'ouvrant sur la pièce E, une concentration de vaisselle en céramique et en verre signale vraisemblablement la présence d'étagères ou d'un autre meuble en bois. Dans la même zone, une coupelle en bois, quatre épingles à cheveux en os ainsi qu'une monnaie ont également été retrouvés. Parmi les autres objets découverts sur le sol de la pièce se trouvent, outre des fragments de céramique et de faune, un polissoir, une alène ou fuseau, d'autres épingles à cheveux et un jeton en os, ainsi que deux perles en pâte de verre coloré.

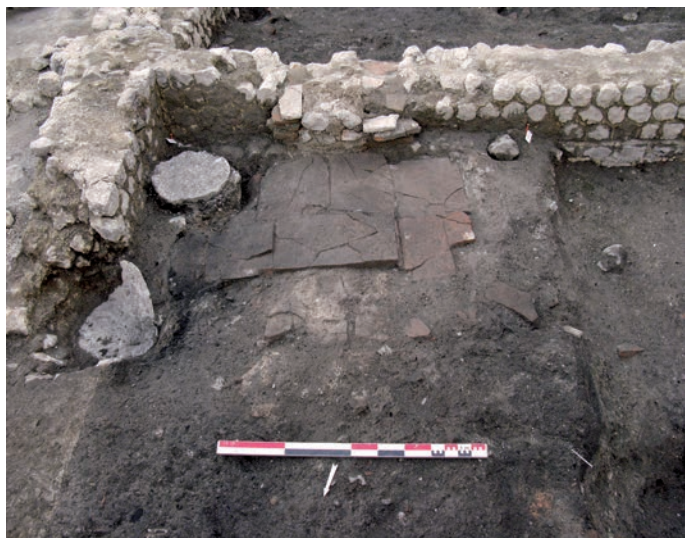
Fig. 95 – Bâtiment 4 : vue du foyer en tuiles de la pièce J (cliché : G. Alfonso, Inrap).

La sole de ce foyer, dont la partie orientale a été endommagée par une fondation moderne, était sommairement construite avec des *tegulae* disposées à plat sur une chape d'argile grise (fig. 95). Sept tuiles paraissent constituer une aire principale de 1,40 m x 0,80 m environ (1,10 m<sup>2</sup>), tandis que deux autres tuiles forment une sorte d'avancée de 0,30 m n'occupant pas toute la largeur de la structure ; cette avancée s'arrête à l'aplomb de la porte communiquant avec la pièce C. Aucun vestige ou négatif de paroi n'ayant été mis en évidence, cette structure ne s'apparente pas précisément à une cheminée.

La sole n'est pas appuyée directement contre le mur sud de la pièce, mais contre une maçonnerie de 0,15 m de largeur doublant le mur sur une longueur de 0,80 m. Cette maçonnerie, que l'on peut qualifier de contrecœur, présente une particularité : elle est traversée, de même que le mur, par un conduit de 0,30 m de largeur délimité par des assises de *tegulae*. La base du conduit correspond au niveau de la sole. Ce conduit qui débouche dans la pièce K, dans l'emprise d'une structure

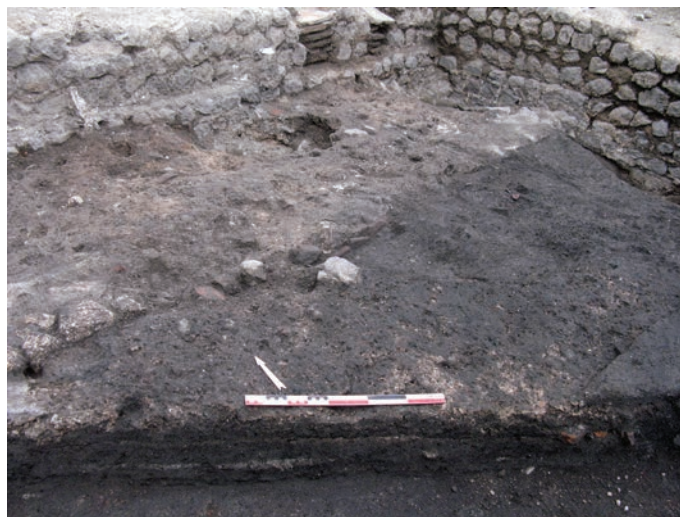
Fig. 96 – Bâtiment 4 : vue des recharges de sol de la pièce K dans la zone située entre les fours et la possible table de cuisson (cliché : G. Alfonso, Inrap).

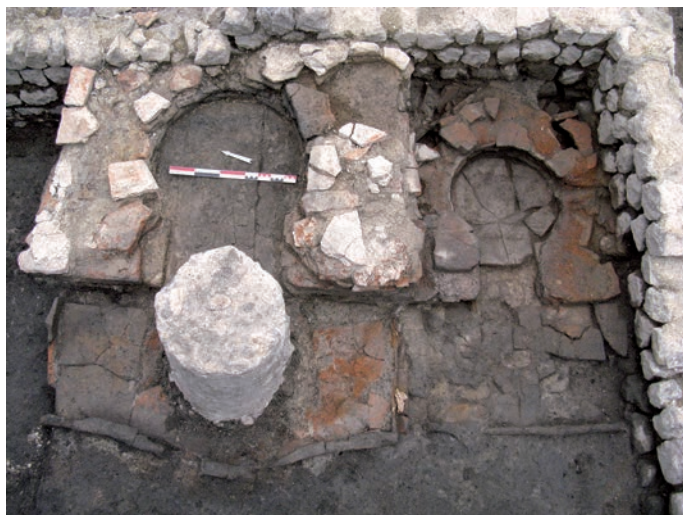
Fig. 97 – Bâtiment 4 : vue des fours en tuiles de la pièce K (le four M5112 est perforé par un pieu en béton moderne) (cliché : Ph. Arnaud, Inrap).

Plusieurs détails indiquent que les deux fours, construits successivement, ont fonctionné en batterie : d'une part, on a pris soin

d'aligner parfaitement la bouche des deux fours ; d'autre part, il semble, malgré la déformation provoquée par un pieu en béton moderne, que la sole rectangulaire placée devant le four M5112 a été décalée vers le sud par rapport à l'axe de la bouche, afin qu'elle joigne parfaitement celle du four M5190.

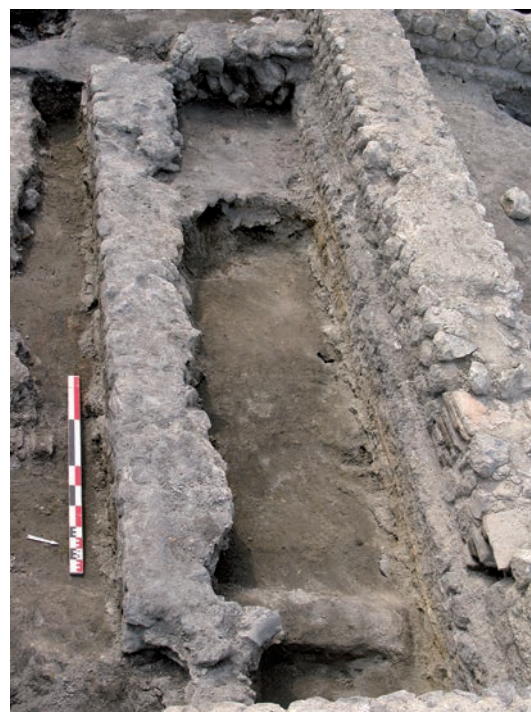
Fig. 98 – Bâtiment 4 : vue de la structure F5542 (possible table de cuisson) de la pièce K (cliché : A. Gaillard, Inrap).

Elle s'apparente à une sorte « d'enclos » maçonné appuyé contre les murs nord et est de la pièce (fig. 88 et 98). Les quatre murs délimitent un espace de 3,80 m x 0,80 m environ (3 m<sup>2</sup>), mais la surface utile en surface est de 4,20 m x 1,20 m environ (5 m<sup>2</sup>). Les deux murs de « l'enclos », conservés au plus haut à 0,30 m environ au-dessus des sols, sont parementés uniquement à l'extérieur et retiennent des remblais. Le négatif d'un grand bloc est présent à l'angle des maçonneries.

La structure comporte une division dans le sens est-ouest, matérialisée par un joint de chaux vertical resté accroché au parement du mur nord de la pièce. Ce joint était appliqué à la jonction de ce mur et d'une probable cloison en terre, fondée dans les remblais situés à la base de la structure et dont des vestiges ont été retrouvés. Cette cloison délimite deux aires de longueurs très différentes : 0,90 m à l'ouest et 2,65 m à l'est. L'aire de plan presque carrée située à l'ouest de la cloison, excavée d'une dizaine de centimètres par rapport aux remblais situés à l'est, comporte un fin niveau de limon très cendreuse contenant d'abondants microcharbons.

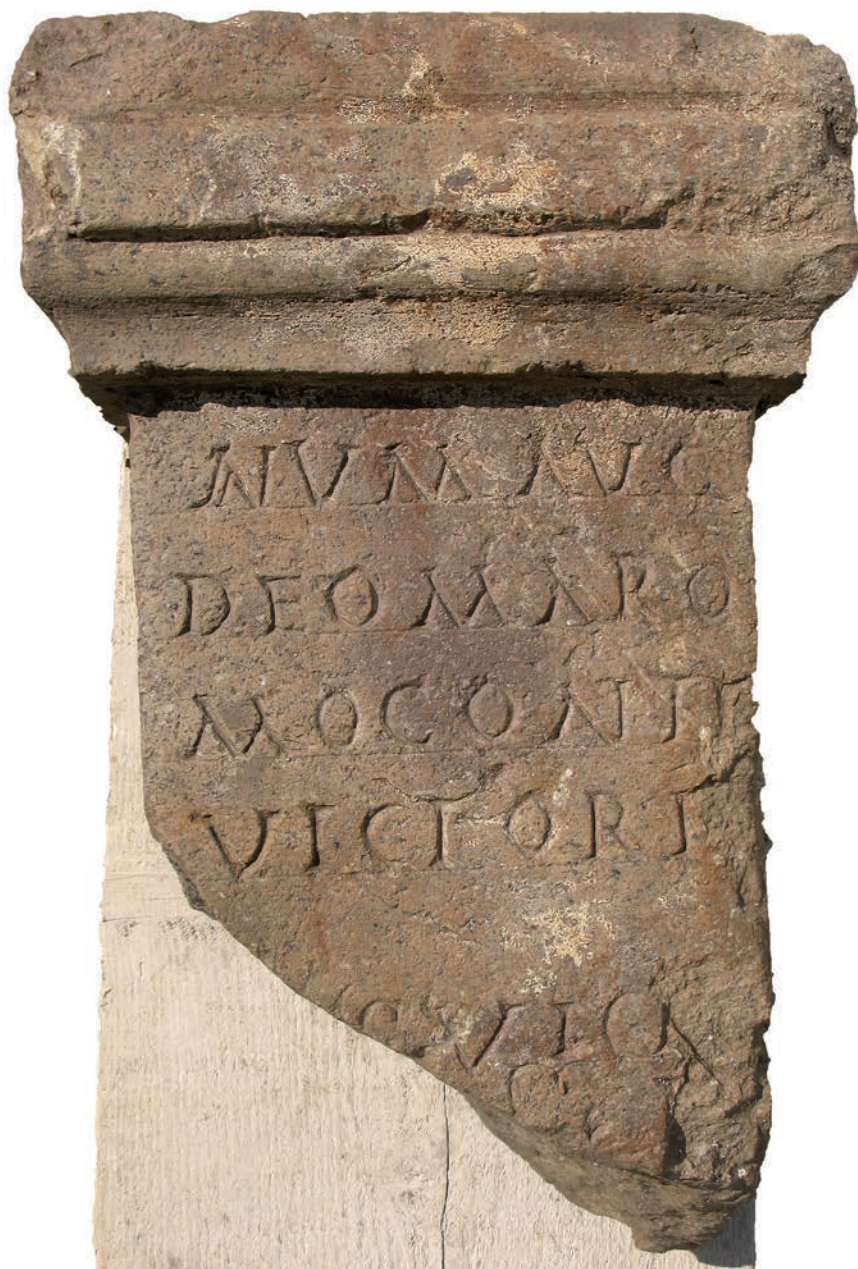
Fig. 99 – L'autel (cliché : G. Alfonso, Inrap).

Les couches de démolition de toiture en tuiles qui scellaient le regard ont livré une pièce remarquable : un autel portant une dédicace au *numen* impérial et à une divinité gauloise (*Maromocons* ou *Maro Mocons*), dont le (ou les) dédicant(s) restent malheureusement inconnus (voir *infra*, p. 82). On peut affirmer qu'il ne se trouvait pas là en position primaire, puisque ces couches ont été remaniées lors de la récupération de la margelle du regard intervenue entre l'incendie et l'effondrement final du bâtiment ; d'autre part, la base de l'autel, manquante, n'a pas été retrouvée à proximité.

4 NVM AVG  
 DEO MARO  
 MOCONTI  
 VICTORI  
 uac.  
 [2 ou 3 lettres]+ VIC+  
 [---]++  
 ---

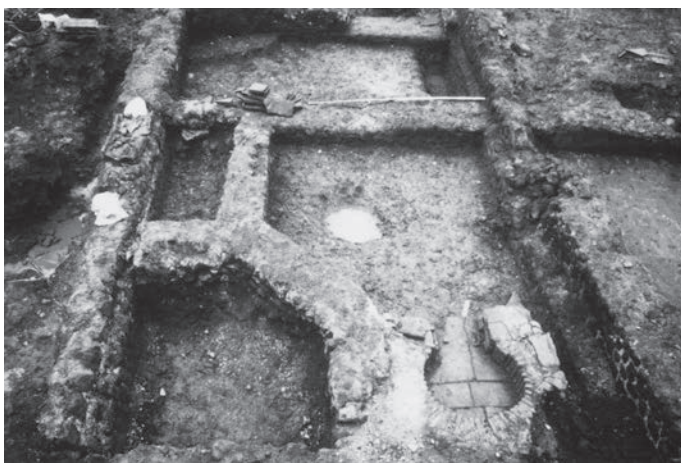
Fig. 103 – Vue de la cuisine de la domus de la Confiturerie Humbert (cliché : J.-M. Sauget, SRA Auvergne).

Desbat, p. 27-37) ou à Périgueux (Barrière, Sarradet, 1996, p. 66 et p. 112). Mais l'association de tables de cuisson avec des foyers au sol semble plus rare. Signalons, à Clermont-Ferrand, la cuisine de la *domus* de la Confiturerie Humbert, datée du III<sup>e</sup> s., qui regroupe, sur une surface de 20 m<sup>2</sup>, un four en fer à cheval, un foyer plat en tuiles et deux « enclos maçonnés » dont l'un pourrait correspondre à une table de cuisson dépourvue de son « plateau » (fig. 102 et 103) (Sauget, Claval, 1989).
