Rapport sur le suivi morphosédimentaire du sillon de Talbert pour l'année 2014

***Suivi morphosédimentaire du Sillon de Talbert pour l'année 2014
(Commune de Pleubian – Période de septembre 2013 à septembre 2014)***

COMMUNE DE PLEUBIAN (CÔTES D'ARMOR) ET CONSERVATOIRE DE L'ESPACE LITTORAL ET DES RIVAGES LACUSTRES

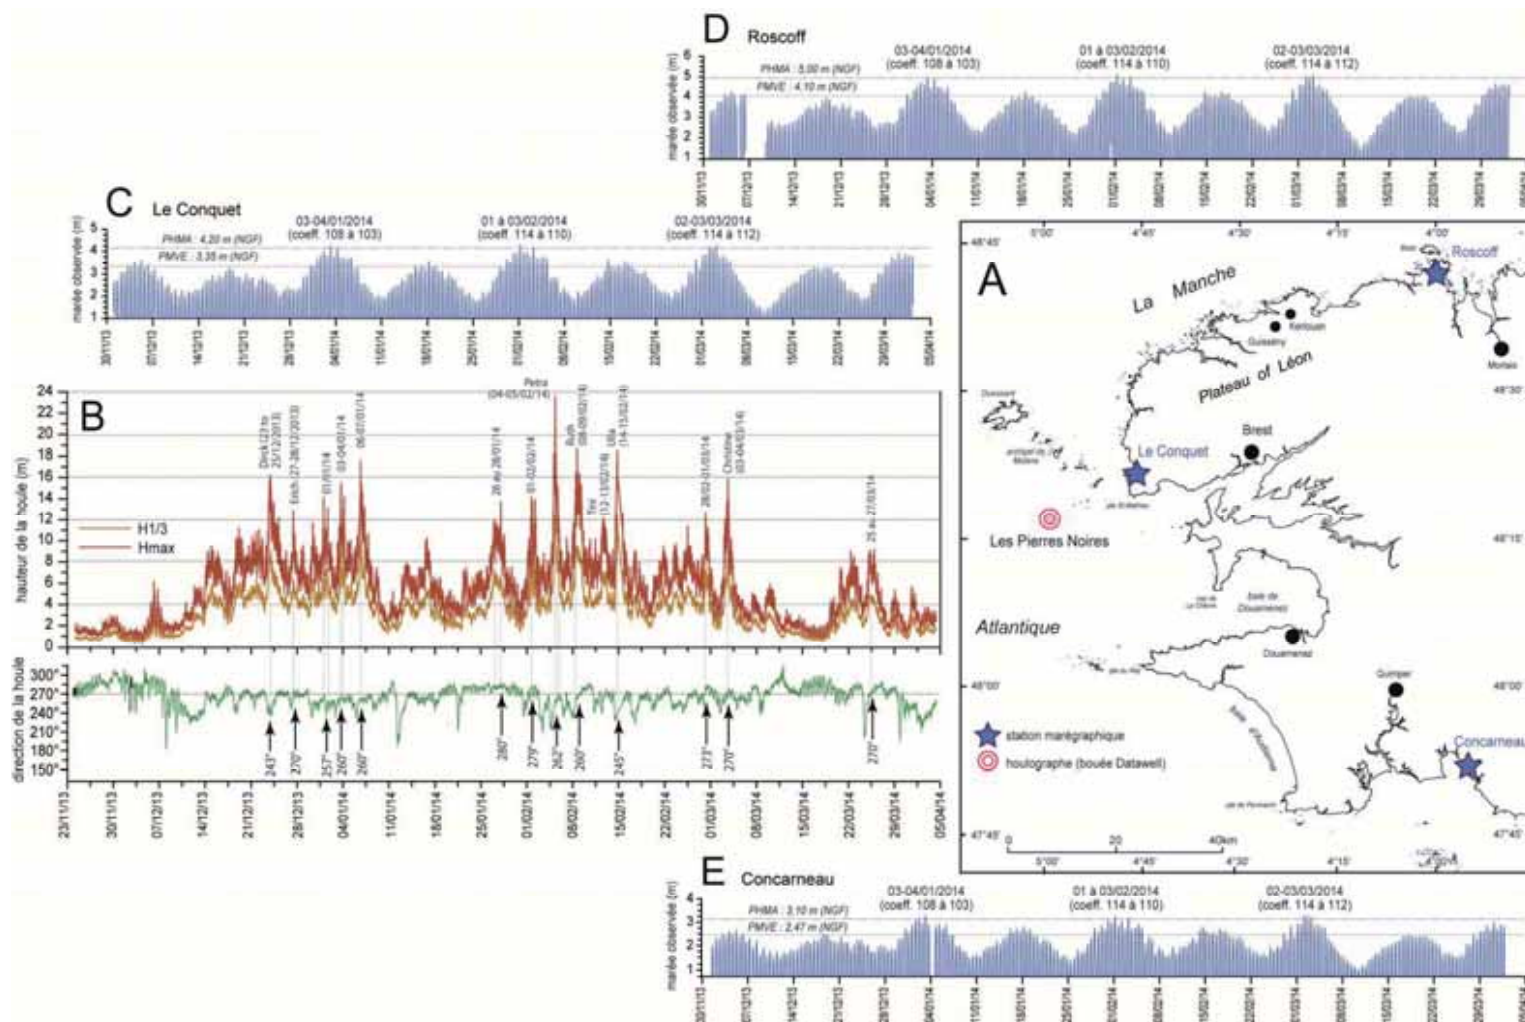
Figure 1 – Caractéristiques de la houle basée sur les enregistrements réalisés au large du Finistère par la bouée Datawell des Pierres Noires, et marées observées pour la côte nord, ouest et sud de la Bretagne, entre les mois de décembre 2013 et mars 2014. A. Localisation de la bouée Datawell des Pierres Noires et des marégraphes de Roscoff, du Conquet et de Concarneau. B. Hauteurs et directions de la houle. Marée observée au Conquet (C), à Roscoff (D), à Concarneau (E), comparée au niveau des pleines mers de vive-eau et au niveau des plus hautes mers astronomiques (Blaise et al., sous presse).

L'hiver 2013-2014 a été l'un des plus tempétueux qu'a connu la Bretagne au cours des deux dernières décennies. Entre les mois d'octobre 2013 et de mars 2014, les épisodes de tempêtes se sont succédé sur les côtes françaises de l'Atlantique et de la Manche, associant des vents violents, de fortes pluviométries et de fortes houles océaniques. Le tableau 1 inventorie une partie des événements de l'hiver (Daubord, 2014). Réalisée par le SHOM, cette synthèse n'est pas exhaustive car il y manque les épisodes survenus au cours des mois de février et de mars 2014, dont les dommages qu'ils ont engendrés sur les côtes sont pourtant les plus importants de tous. En effet, les dernières tempêtes de l'hiver ont frappé un littoral déjà très affaibli par des conditions météo-marines exceptionnellement énergétiques. En dépit de ces lacunes, le tableau 1 dénombre 7 tempêtes majeures entre le 26 octobre 2013 et le 07 février 2014 parmi lesquelles deux ont frappé les côtes lors de marée de vive-eau équinoxiale.

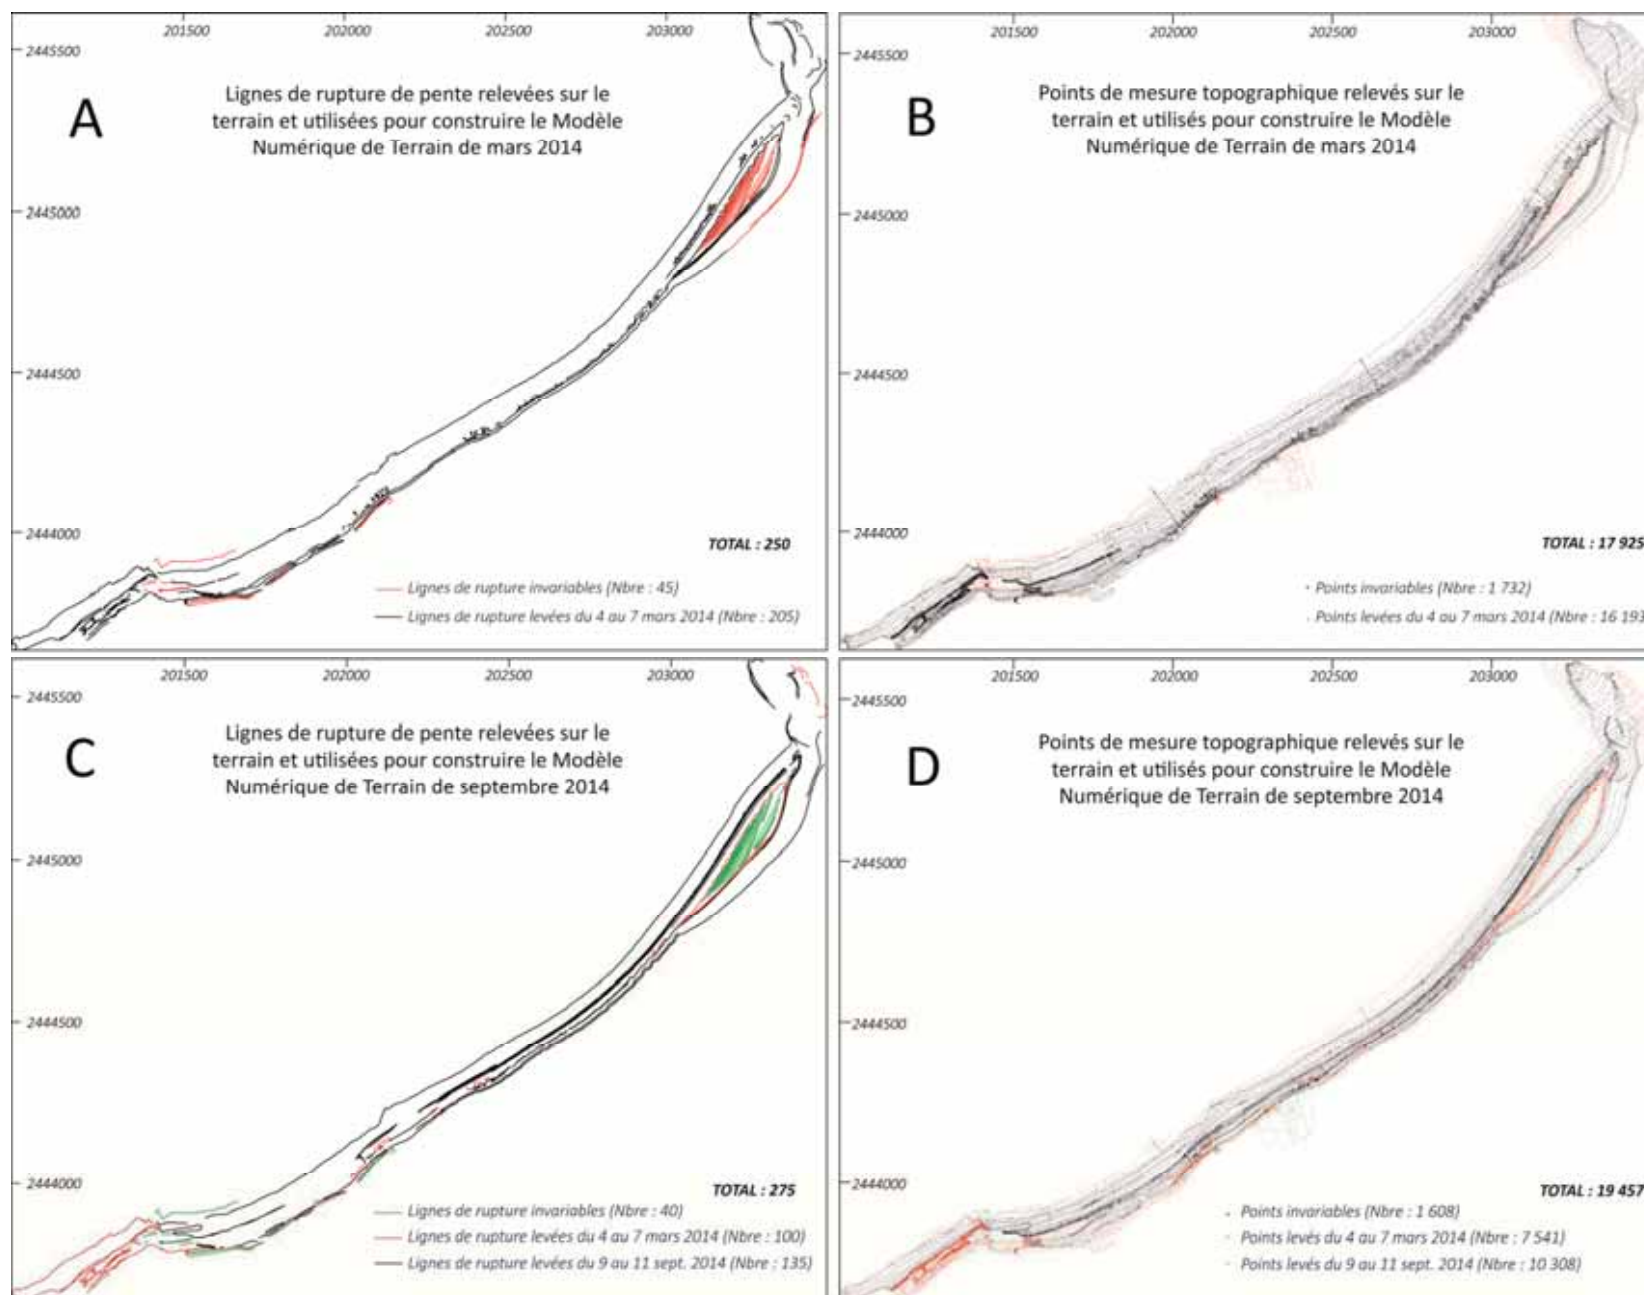
Figure 2 : Données topographiques utilisées pour construire les modèles de terrain de mars 2014 (A et B) et de septembre 2014 (C et D) sur le Sillon de Talbert.

Du 4 au 7 mars 2014, un total de 16193 points de mesure ont été relevés sur le terrain (fig. 2). Les points invariables (au nombre de 1732) ont été ajoutés afin de construire le modèle numérique de terrain (fig. 3). Le modèle numérique a été réalisé selon le principe du Krigeage avec intégration de lignes de rupture de pente. Aux 45 lignes de rupture de pente invariables se sont ajoutées 205 lignes de rupture levées sur le terrain et intégrées au modèle numérique. La topographie du mois de mars 2014 a ensuite été comparée à celle de septembre 2013 afin d'effectuer le bilan morpho-sédimentaire de l'hiver (fig. 4).

Du 9 au 11 septembre 2014, un total de 10 308 points de mesure ont été relevés sur le terrain (fig. 2). De nombreux points invariables obtenus en mars 2014 (au nombre de 7541) ont été réutilisés sur les secteurs n'ayant pas connu de changement morphologique durant la période estivale. Quelques points invariables (au nombre de 1608) relevés lors de précédentes campagnes de mesures ont été ajoutés afin de construire le modèle numérique de terrain (fig. 3). Un ensemble de 275 lignes de rupture de pente a été intégré à la

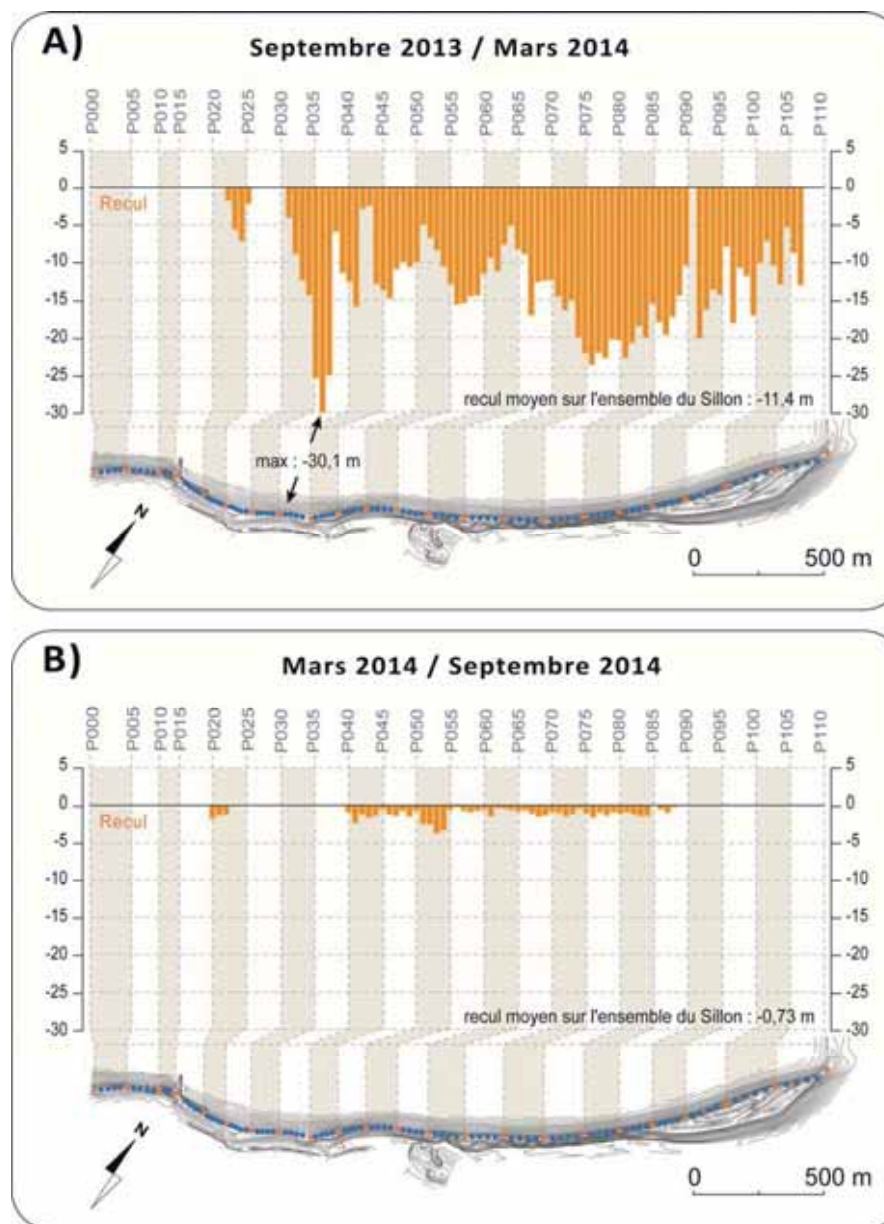
Figure 9 : Recul de la base du revers du Sillon de Talbert entre septembre 2013 et mars 2014 (A) et entre mars 2014 et septembre 2014 (B).

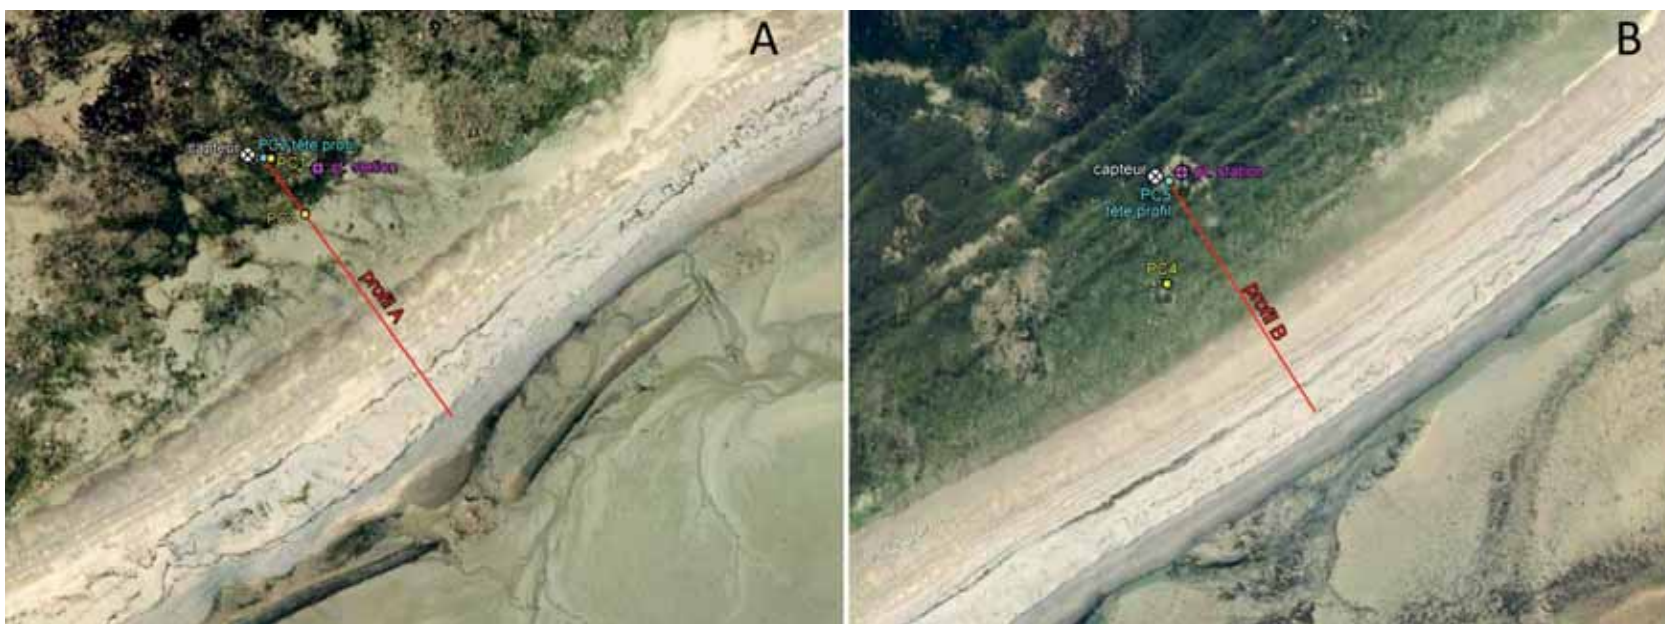
Figure 16A et 16B : Localisation des points d'amer le long des deux radiales de mesure de profil de plage.

Dans l'axe de chaque capteur, un transect servant à mesurer le profil de la flèche, englobant une partie de l'avant plage (plateforme d'abrasion + cordon de galets) a été installé perpendiculairement au trait de côte. Un protocole rigoureux reposant sur la mise en place de têtes de profils et de points de calage, a été suivi afin de d'effectuer des mesures topo-morphologiques répondant à des normes internationales ISO (fig. 16). L'ensemble de ces points amers a été raccordé au système géodésique français à partir d'une borne IGN située sur le fort de Creac'h Maout afin d'obtenir des informations topographiques référencées.

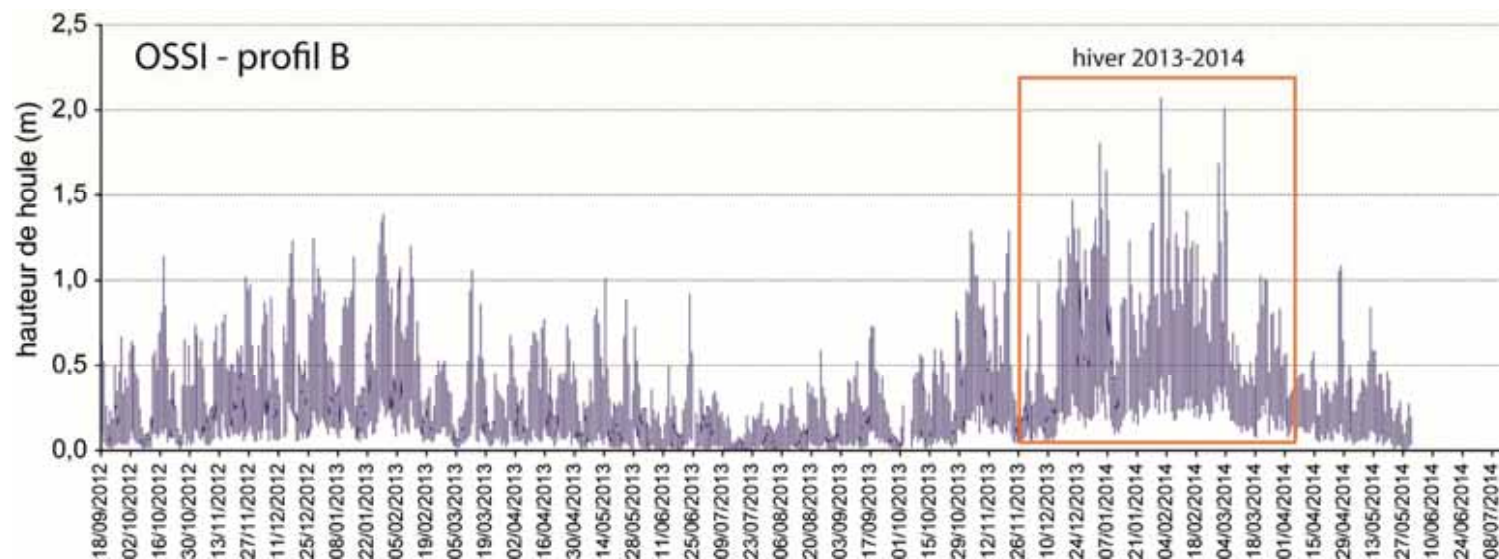
Figure 19 : Hauteurs significatives des houles enregistrées par les capteurs OSSI au niveau du profil B entre septembre 2012 et mai 2014.

avait une très grande redondance des résultats pour les deux points de mesure. C'est la raison pour laquelle, depuis le mois de septembre 2013, ces mesures ne sont plus réalisées qu'au niveau du capteur installé au droit du profil B (fig. 19).

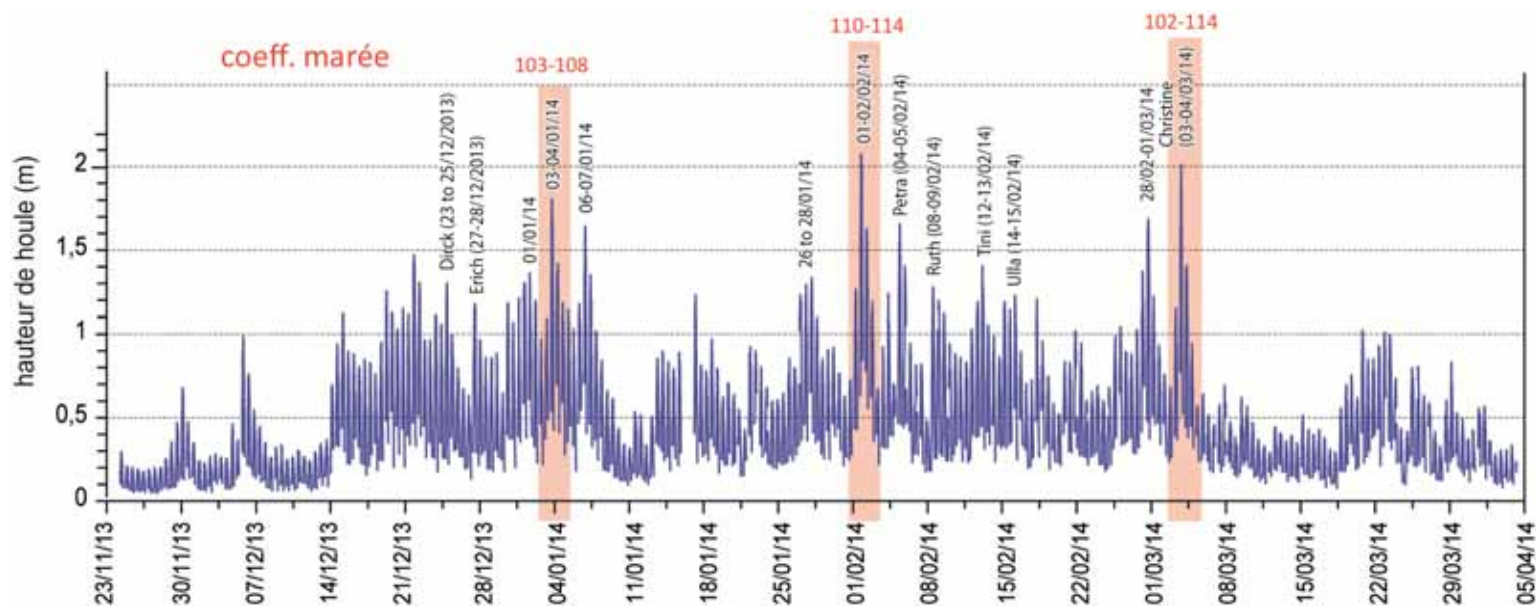
Figure 20 : Hauteurs significatives des houles enregistrées par les capteurs OSSI au niveau du profil B durant l'hiver 2013-2014.

Comme nous l'avons rappelé en introduction, l'hiver 2013-2014 a été caractérisé par une succession de tempêtes qui ont touché la péninsule bretonne entre le mois de décembre 2013 et le mois de mars 2014. Le capteur de pression installé sur le site du Sillon de Talbert permet de constater que la période d'activité tempétueuse a véritablement commencé avec la tempête Dirk du 23 décembre 2013, et s'est terminée par la tempête Christine du 3 mars 2014 (fig. 20). La plupart de ces épisodes ont duré plusieurs jours, cela a eu pour conséquence de générer des fortes houles qui ont perduré même après le passage de la perturbation. Comme le montre la figure 20, ces épisodes ont été particulièrement fréquents, notamment durant le mois de février, et ont provoqué de graves dommages en matière d'érosion et de submersion marine, comme l'a montré le suivi topo-morphologique le long des profils A et B (fig. 21). Ce suivi montre que le cordon a reculé de plus de 20 m le long des deux profils. Il est particulièrement intéressant car il indique que ce recul s'est fait en trois temps. Ces trois périodes morphogènes, combinant une tempête et une forte marée de vive-eau d'un coefficient supérieur à 105, ont été mises en évidence par l'analyse des conditions hydrodynamiques complétées par des observations météorologiques (vent et pression) (Blaise *et al.*, sous presse).

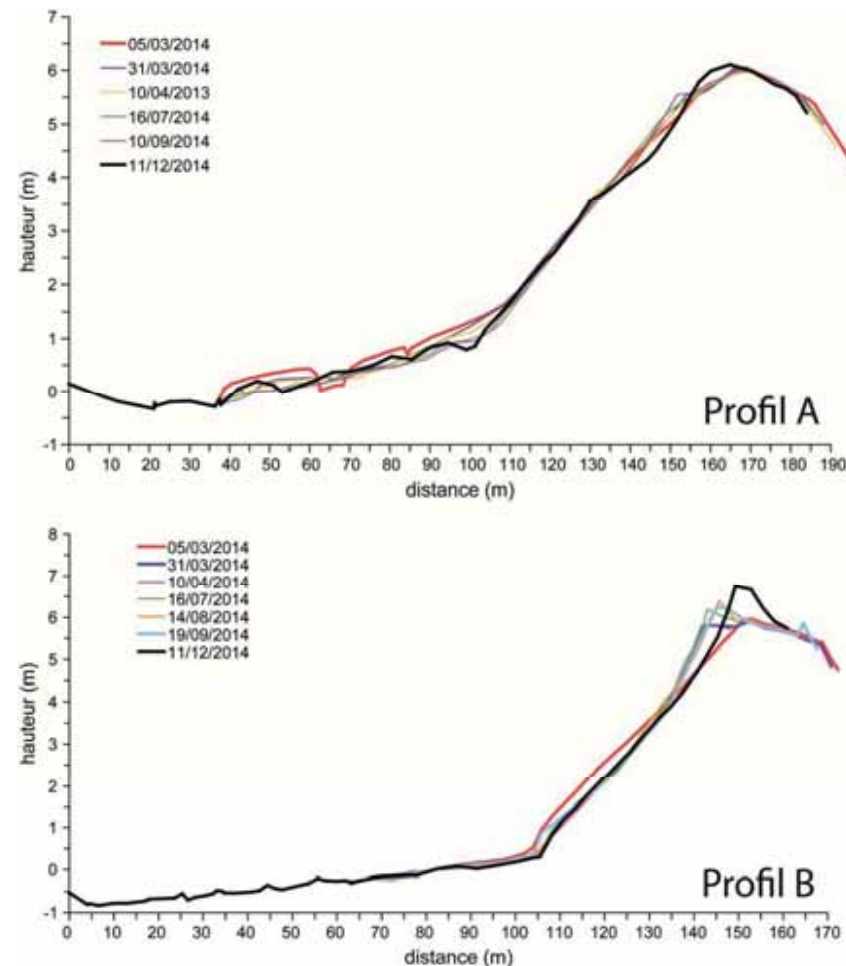
A partir du mois d'avril 2014, les conditions météorologiques s'étant « calmées » avec la fin des tempêtes hivernales, l'évolution morphologique du cordon a été marquée par une phase de régénération. Cette dernière s'est traduite par un exhaussement de crête qui a pu atteindre plus d'1 m, notamment au niveau du profil B (fig. 22).

Figure 22 : Régénération du sillon de Talbert entre les mois de mai et décembre 2014.
