Rapport sur le suivi morphosédimentaire du cordon dunaire de la plage du Vougot pour l'année 2015

COMMUNE DE GUISSÉNY (FINISTÈRE) et REGION BRETAGNE

RAPPORT D'ACTIVITÉ SUR LE SUIVI MORPHO-SEDIMENTAIRE DU CORDON DUNAIRE DE LA PLAGE DU VOUGOT (COMMUNE DE GUISSÉNY) POUR L'ANNÉE 2015

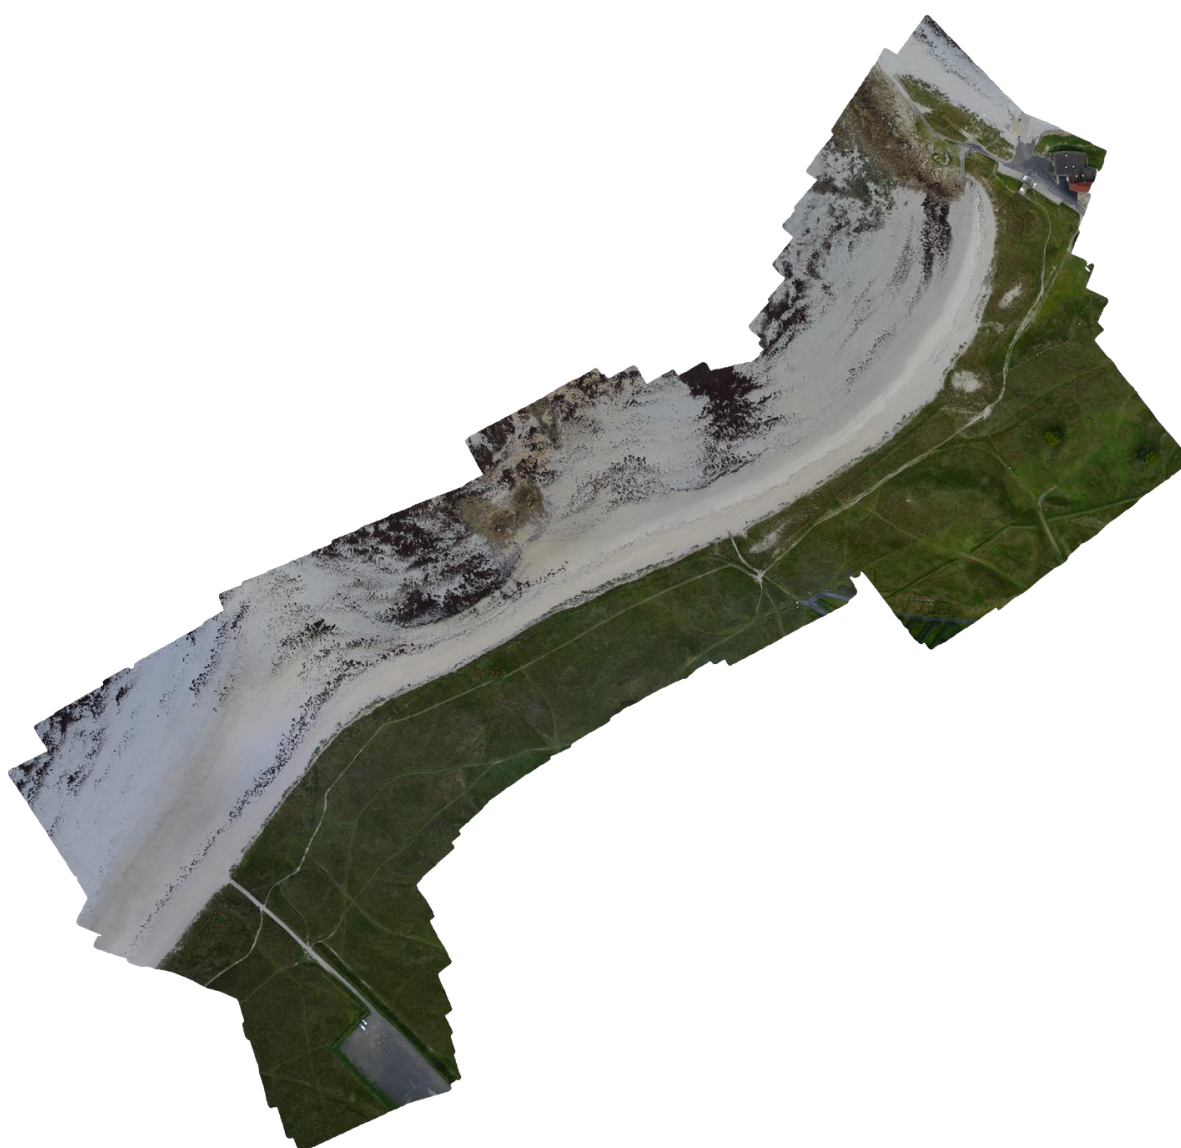
Figure 14 – Photographie aérienne à très haute résolution obtenues à partir d'un levé drone réalisé le 16 novembre 2015 par le LDO de l'UBO et le LST de Lyon.

la dynamique des dunes ; lorsqu'elles sont attaquées par les vagues, elles reculent et une falaise d'érosion apparaît. Lorsqu'elles s'engraissent, l'avancée du front dunaire s'accompagne d'une végétalisation plus ou moins dense de la forme sableuse. Le suivi du trait de côte en 2015 a été réalisé à partir d'un levé drone ayant permis d'acquérir une photographie aérienne à très haute résolution (pixel de 2,5 cm). Ce survol a été effectué le 16 novembre 2015 par les ingénieurs du Laboratoire Domaines Océaniques de l'IUEM (UBO), et du Laboratoire Sciences de la Terre de l'Université de Lyon 1; il couvre toute la partie orientale de plage du Vougot (Figure 14).

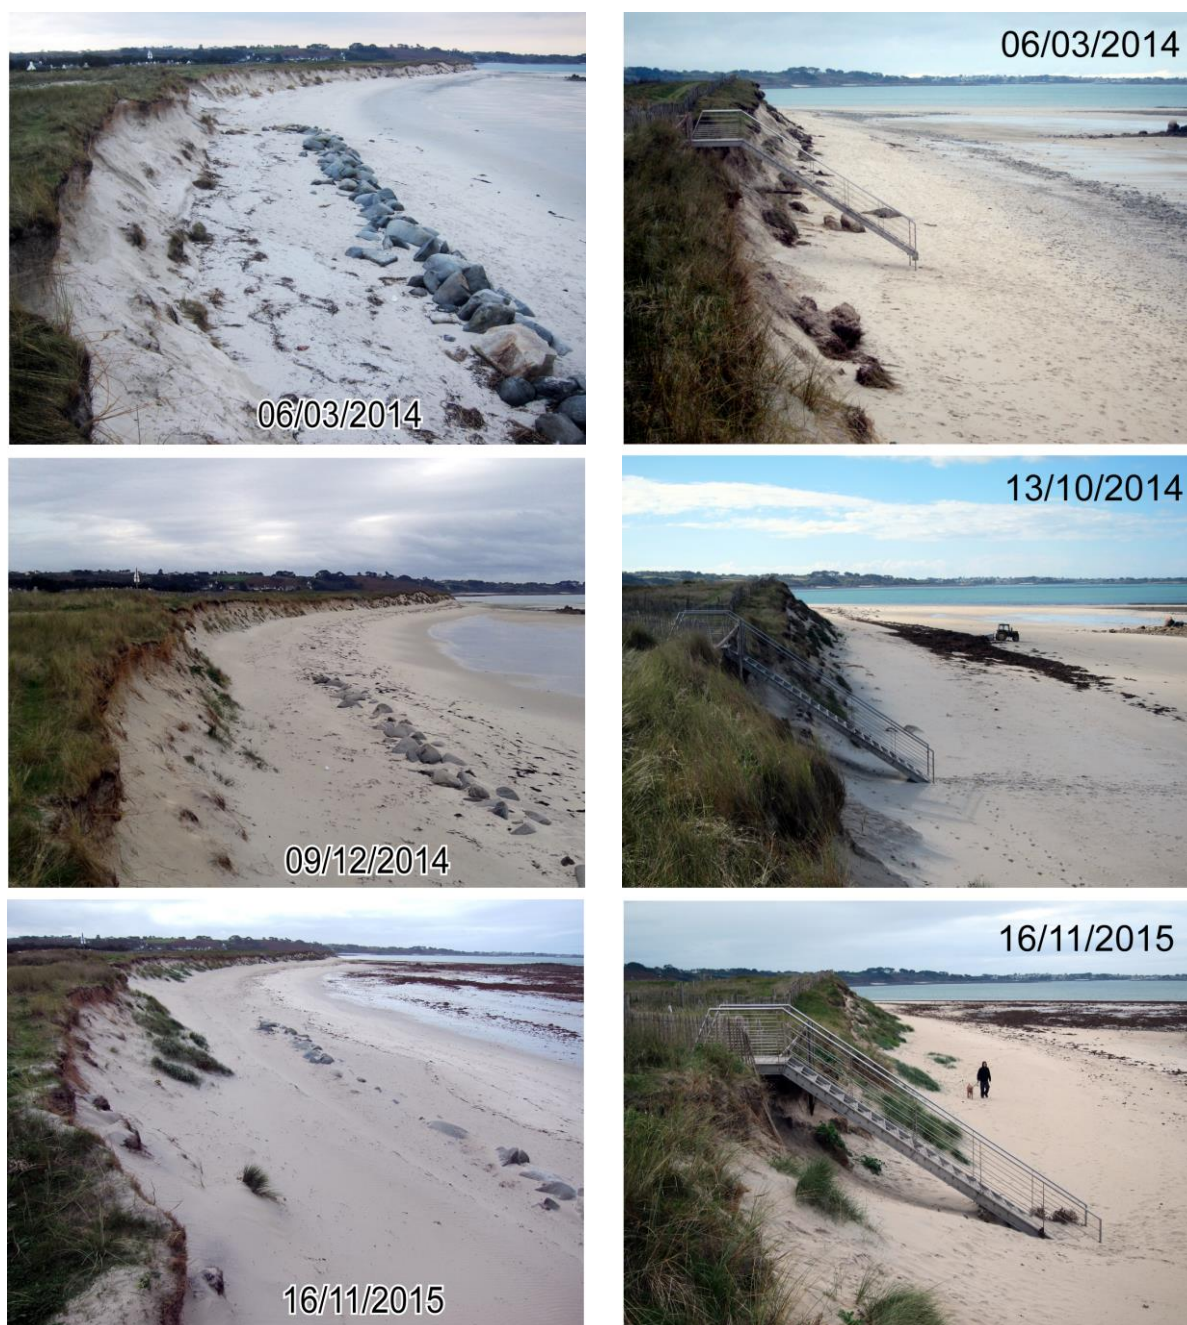
Figure 17 – Phénomène d'engraissement du versant et du pied de dune qui s'est dans le même temps végétalisé entre le mois de mars 2014 (post-tempêtes 2013-14) et novembre 2015. A noter que l'escalier qui enjambe la dune a été déplacé vers la terre en juin 2014 après le fort recul du front dunaire lors des tempêtes de l'hiver 2013-2014. En effet, le tablier supérieur était pratiquement en porte à faux après la dernière tempête du mois de mars, et menaçait de s'écrouler.

L'avancée du trait de côte s'explique par un engraissement du versant et du pied de dune, qui s'est dans le même temps partiellement végétalisé (Figures 17). Comme le montrent ces photos diachroniques, cet engraissement a dans le même temps adouci le versant à la mer du cordon dunaire qui n'est plus entaillé en falaise d'érosion subverticale.
