Rapport sur le suivi morphosédimentaire du cordon dunaire de la plage du Vougot pour l'année 2015

Janvier 2016

COMMUNE DE GUISSÉNY (FINISTÈRE) et REGION BRETAGNE

RAPPORT D'ACTIVITÉ SUR LE SUIVI MORPHO-SEDIMENTAIRE DU CORDON DUNAIRE DE LA PLAGE DU VOUGOT (COMMUNE DE GUISSÉNY) POUR L'ANNÉE 2015

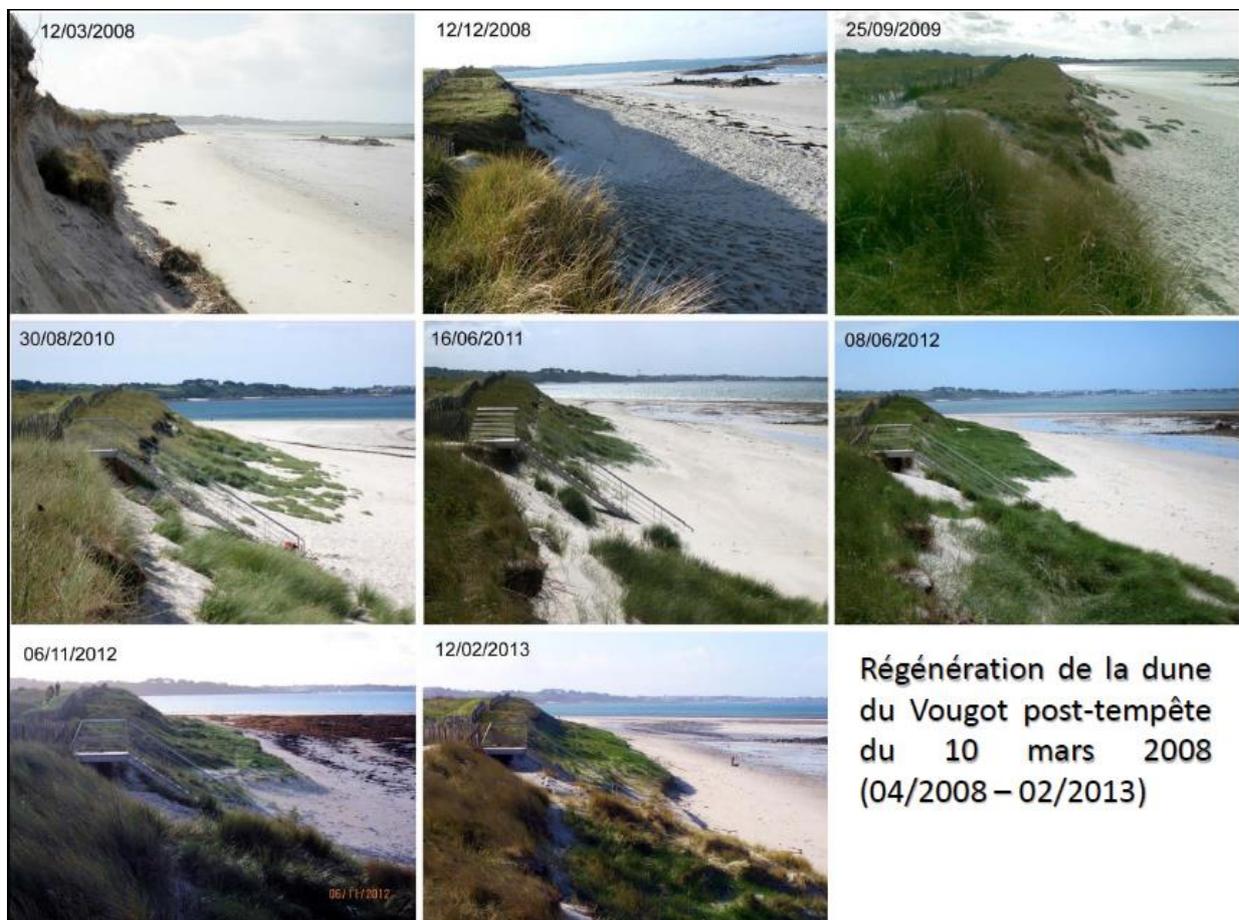
Figure 5. Photos diachroniques prises entre le 12 mars 2008 et le 12 février 2013, montrant l'avancée du trait de côte par la construction d'un bourrelet dunaire.

Les mesures réalisées à partir de l'année 2009, postérieurement à la tempête du 10 mars 2008, ont montré que le trait de côte avait considérablement avancé sous l'action d'un engraissement sédimentaire très important du pied de dune et du haut de plage (Suanez *et al.*, 2012a, 2012b, 2013). Cet apport sédimentaire s'est traduit par la construction d'un large bourrelet dunaire au pied de la dune existante, qui a été rapidement totalement colonisé et fixé par une végétation très dense (Figure 5) ; le trait de côte ayant de ce fait avancé de +8 et +12 m suivant les secteurs, en moyenne + 10 m (Figure 6).

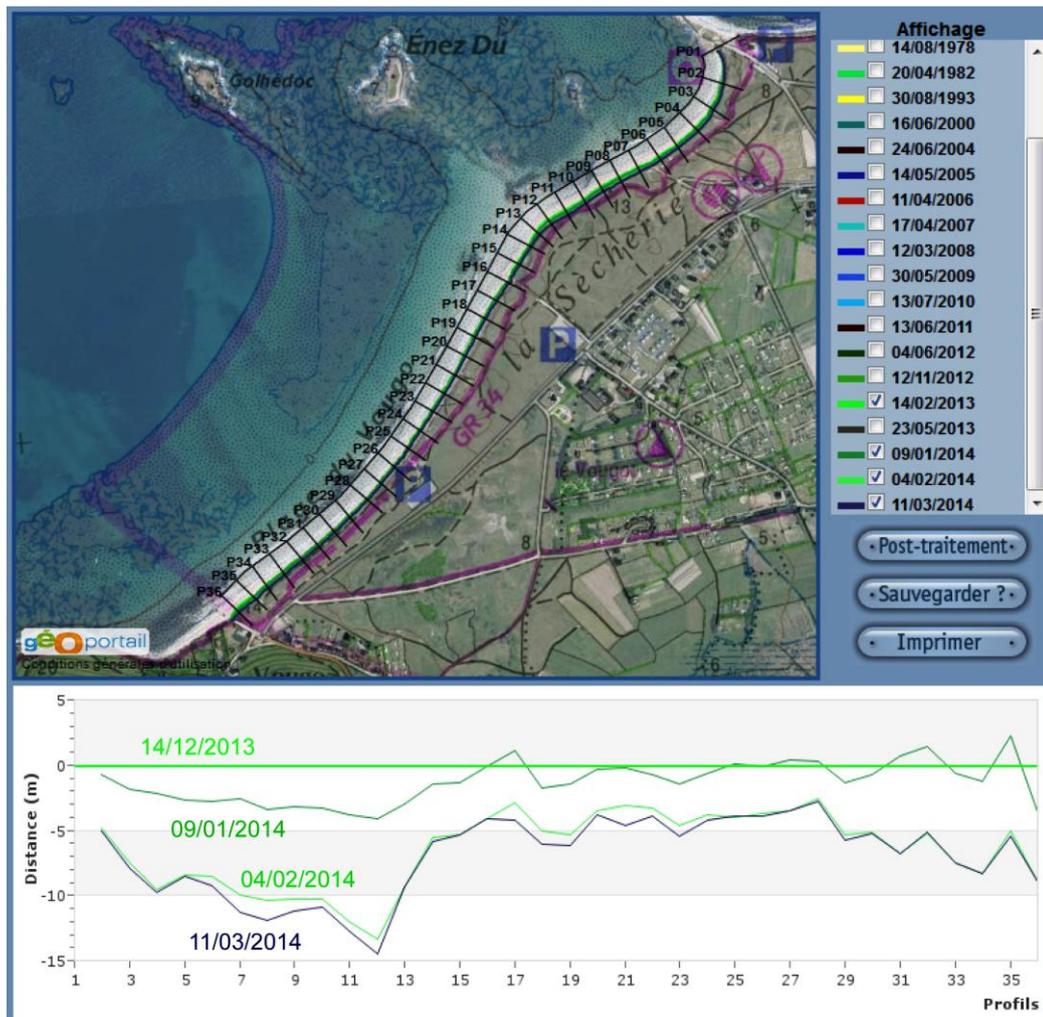
Figure 8 – Evolution du trait de côte durant l’hiver tempétueux de 2013-2014 (entre les mois de décembre 2013 et mars 2014)

L'année 2013-2014 a été quant à elle marquée par une série de tempêtes sévères entre les mois de décembre 2013 et mars 2014 (Suanez et Blaise, 2014 ; Balise *et al.*, 2015). Comme l'ont montré les mesures de profils plage / dune, l'érosion du cordon dunaire a été particulièrement important durant cette période, notamment au cours de trois tempêtes majeures du début du mois de janvier, février et mars (Figure 7). Cela s'est traduit par un recul maximum du trait de côte d'environ -15 m sur l'ensemble de l'hiver (Figure 8).

Pour autant, le bilan effectué sur l'érosion du trait de côte entre le mois de mars 2008 (post-tempête du 10 mars 2008) et l'hiver 2014 (post-tempête du 3 mars 2014), a montré que le recul maximum n'atteignait que -4 m, soit -0,66 m/an (Suanez et Balise, 2014). Cela a permis de montrer que ce taux de recul du trait de côte était comparable à ceux obtenus sur des périodes plus longues, notamment depuis 1952 (Tableau 1).

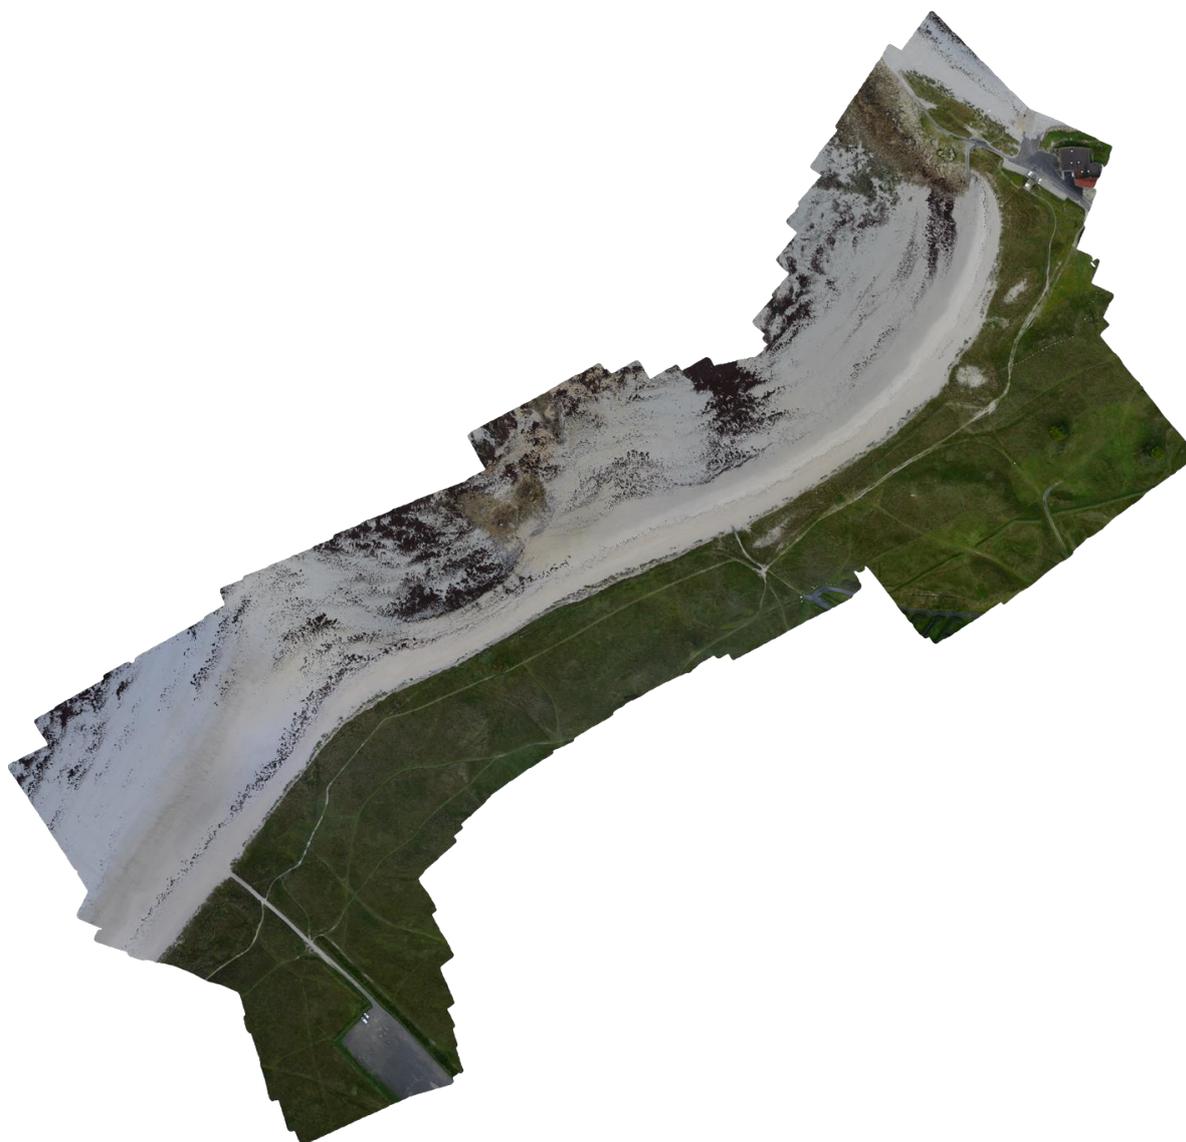
Figure 14 – Photographie aérienne à très haute résolution obtenues à partir d'un levé drone réalisé le 16 novembre 2015 par le LDO de l'UBO et le LST de Lyon.

la dynamique des dunes ; lorsqu'elles sont attaquées par les vagues, elles reculent et une falaise d'érosion apparaît. Lorsqu'elles s'engraissent, l'avancée du front dunaire s'accompagne d'une végétalisation plus ou moins dense de la forme sableuse. Le suivi du trait de côte en 2015 a été réalisé à partir d'un levé drone ayant permis d'acquérir une photographie aérienne à très haute résolution (pixel de 2,5 cm). Ce survol a été effectué le 16 novembre 2015 par les ingénieurs du Laboratoire Domaines Océaniques de l'IUEM (UBO), et du Laboratoire Sciences de la Terre de l'Université de Lyon 1; il couvre toute la partie orientale de plage du Vougot (Figure 14).

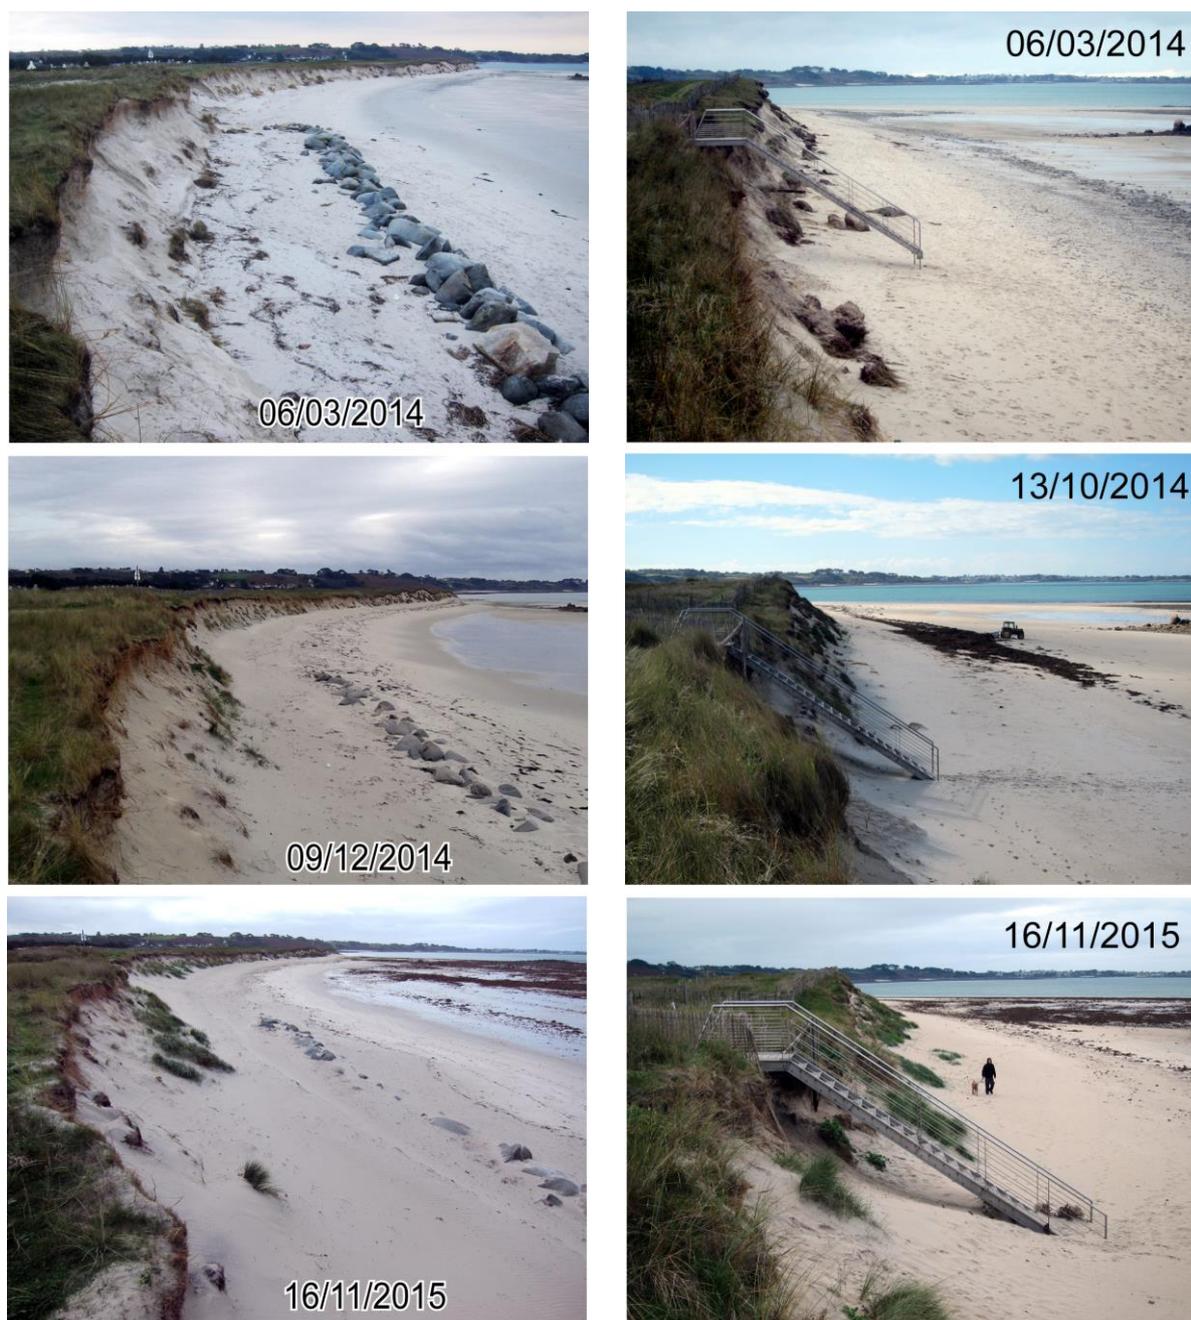
Figure 17 – Phénomène d'engraissement du versant et du pied de dune qui s'est dans le même temps végétalisé entre le mois de mars 2014 (post-tempêtes 2013-14) et novembre 2015. A noter que l'escalier qui enjambe la dune a été déplacé vers la terre en juin 2014 après le fort recul du front dunaire lors des tempêtes de l'hiver 2013-2014. En effet, le tablier supérieur était pratiquement en porte à faux après la dernière tempête du mois de mars, et menaçait de s'écrouler.

L'avancée du trait de côte s'explique par un engraissement du versant et du pied de dune, qui s'est dans le même temps partiellement végétalisé (Figures 17). Comme le montrent ces photos diachroniques, cet engraissement a dans le même temps adouci le versant à la mer du cordon dunaire qui n'est plus entaillé en falaise d'érosion subverticale.
