## Rapport sur le suivi morphosédimentaire du cordon dunaire de la plage du Vougot pour l'année 2015

## COMMUNE DE GUISSÉNY (FINISTÈRE) et REGION BRETAGNE

### **RAPPORT D'ACTIVITÉ SUR LE SUIVI MORPHO-SEDIMENTAIRE DU CORDON DUNAIRE DE LA PLAGE DU VOUGOT (COMMUNE DE GUISSÉNY) POUR L'ANNÉE 2015**

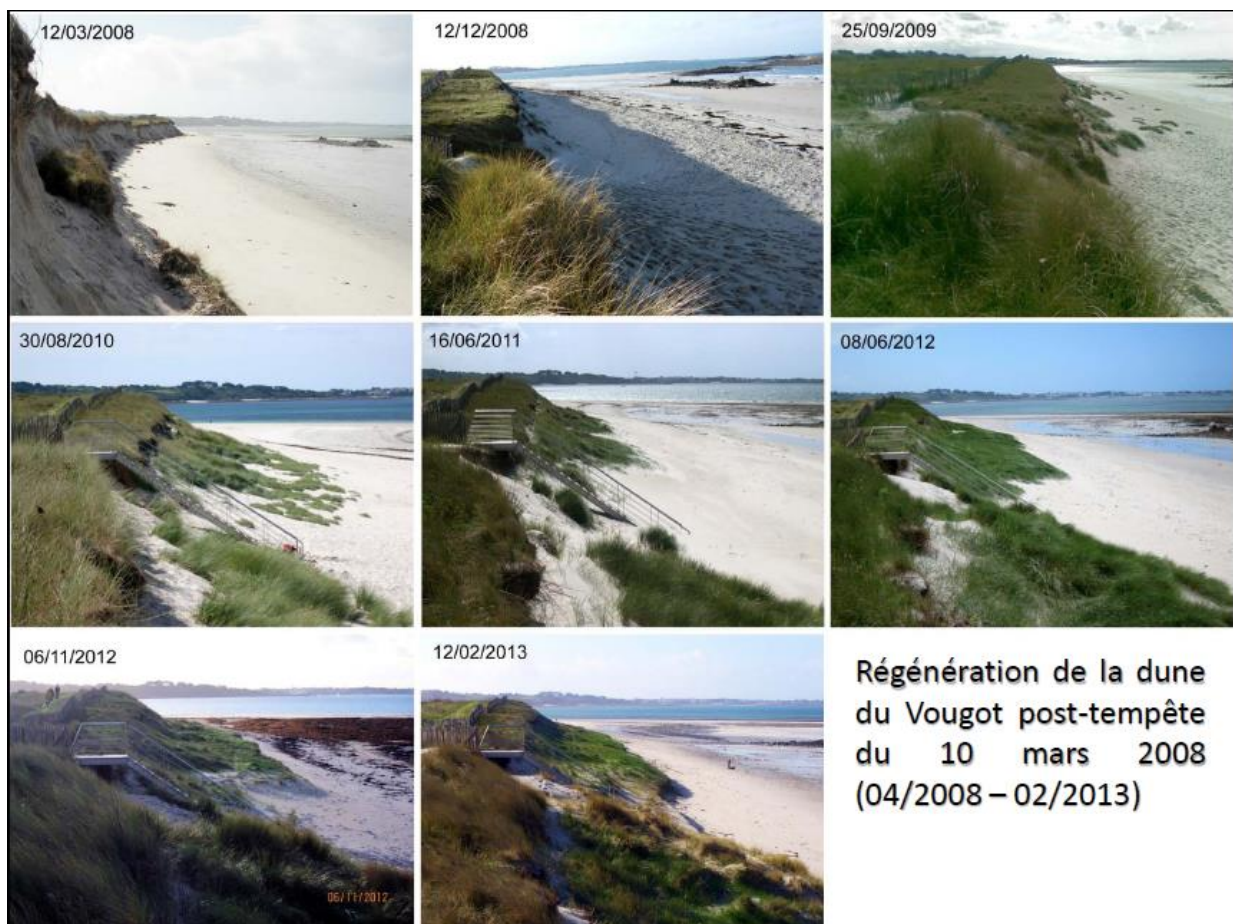
Figure 5. Photos diachroniques prises entre le 12 mars 2008 et le 12 février 2013, montrant l'avancée du trait de côte par la construction d'un bourrelet dunaire.

Les mesures réalisées à partir de l'année 2009, postérieurement à la tempête du 10 mars 2008, ont montré que le trait de côte avait considérablement avancé sous l'action d'un engraissement sédimentaire très important du pied de dune et du haut de plage (Suanez *et al.*, 2012a, 2012b, 2013). Cet apport sédimentaire s'est traduit par la construction d'un large bourrelet dunaire au pied de la dune existante, qui a été rapidement totalement colonisé et fixé par une végétation très dense (Figure 5) ; le trait de côte ayant de ce fait avancé de +8 et +12 m suivant les secteurs, en moyenne + 10 m (Figure 6).

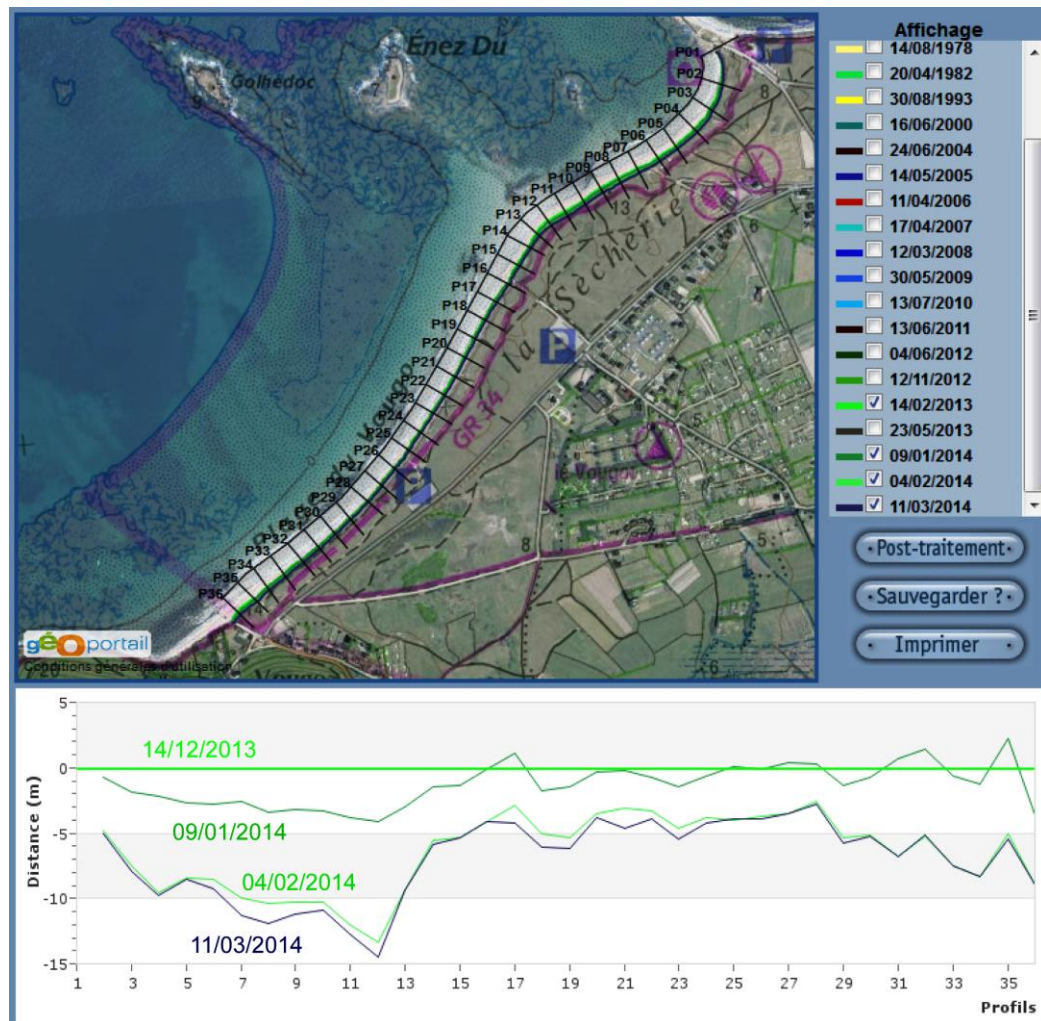
Figure 8 – Evolution du trait de côte durant l'hiver tempétueux de 2013-2014 (entre les mois de décembre 2013 et mars 2014)

L'année 2013-2014 a été quant à elle marquée par une série de tempêtes sévères entre les mois de décembre 2013 et mars 2014 (Suanez et Blaise, 2014 ; Balise *et al.*, 2015). Comme l'ont montré les mesures de profils plage / dune, l'érosion du cordon dunaire a été particulièrement important durant cette période, notamment au cours de trois tempêtes majeures du début du mois de janvier, février et mars (Figure 7). Cela s'est traduit par un recul maximum du trait de côte d'environ -15 m sur l'ensemble de l'hiver (Figure 8).

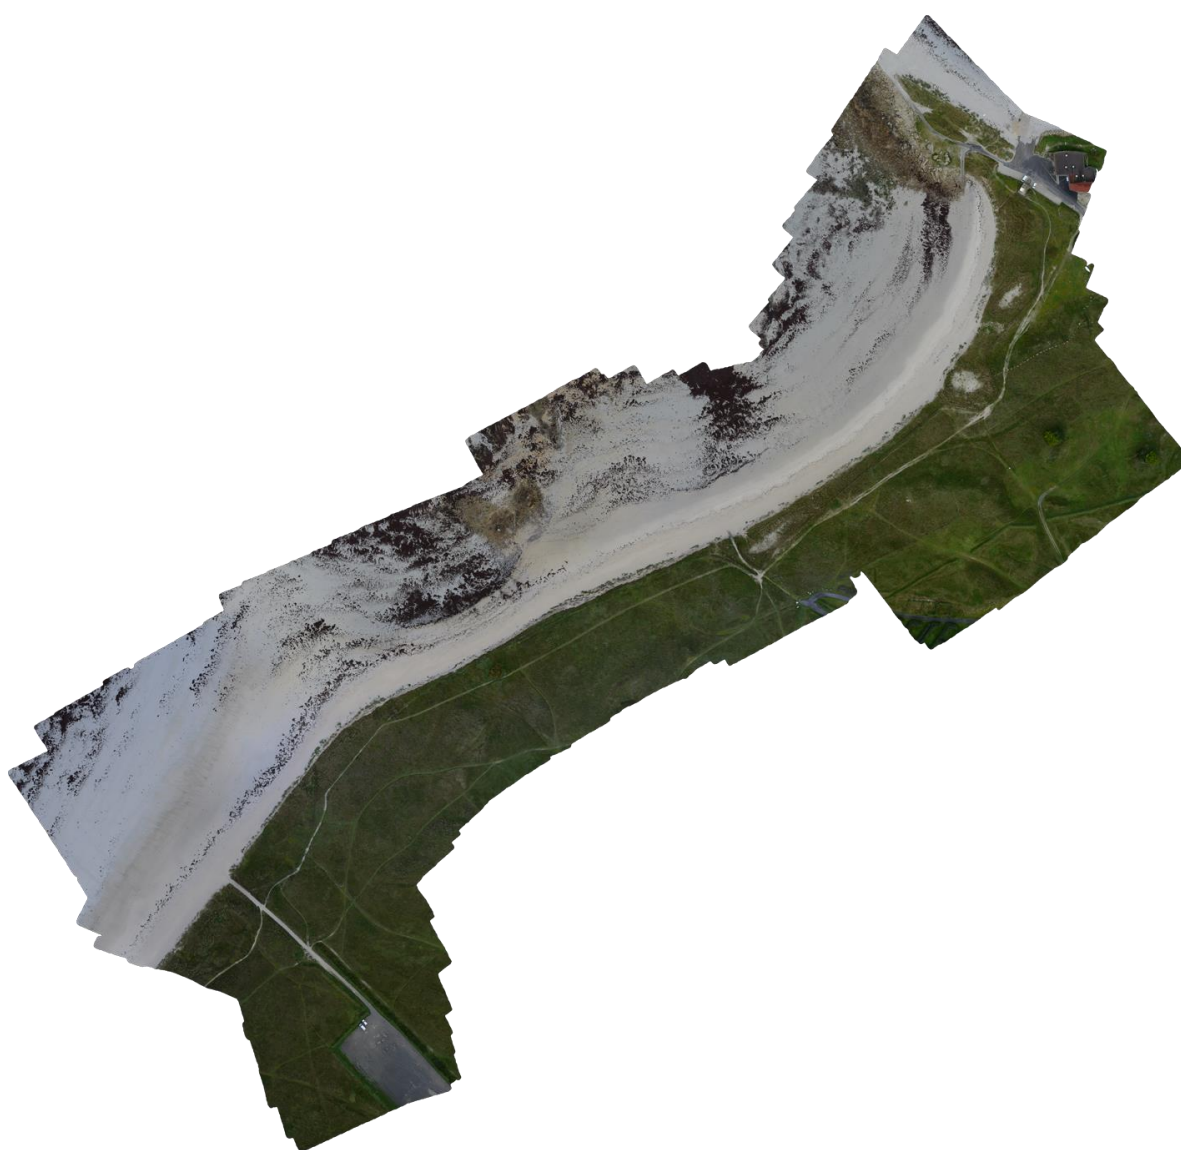
*Figure 14 – Photographie aérienne à très haute résolution obtenues à partir d'un levé drone réalisé le 16 novembre 2015 par le LDO de l'UBO et le LST de Lyon.*

la dynamique des dunes ; lorsqu'elles sont attaquées par les vagues, elles reculent et une falaise d'érosion apparaît. Lorsqu'elles s'engraissent, l'avancée du front dunaire s'accompagne d'une végétalisation plus ou moins dense de la forme sableuse. Le suivi du trait de côte en 2015 a été réalisé à partir d'un levé drone ayant permis d'acquérir une photographie aérienne à très haute résolution (pixel de 2,5 cm). Ce survol a été effectué le 16 novembre 2015 par les ingénieurs du Laboratoire Domaines Océaniques de l'IUEM (UBO), et du Laboratoire Sciences de la Terre de l'Université de Lyon 1; il couvre toute la partie orientale de plage du Vougot (Figure 14).

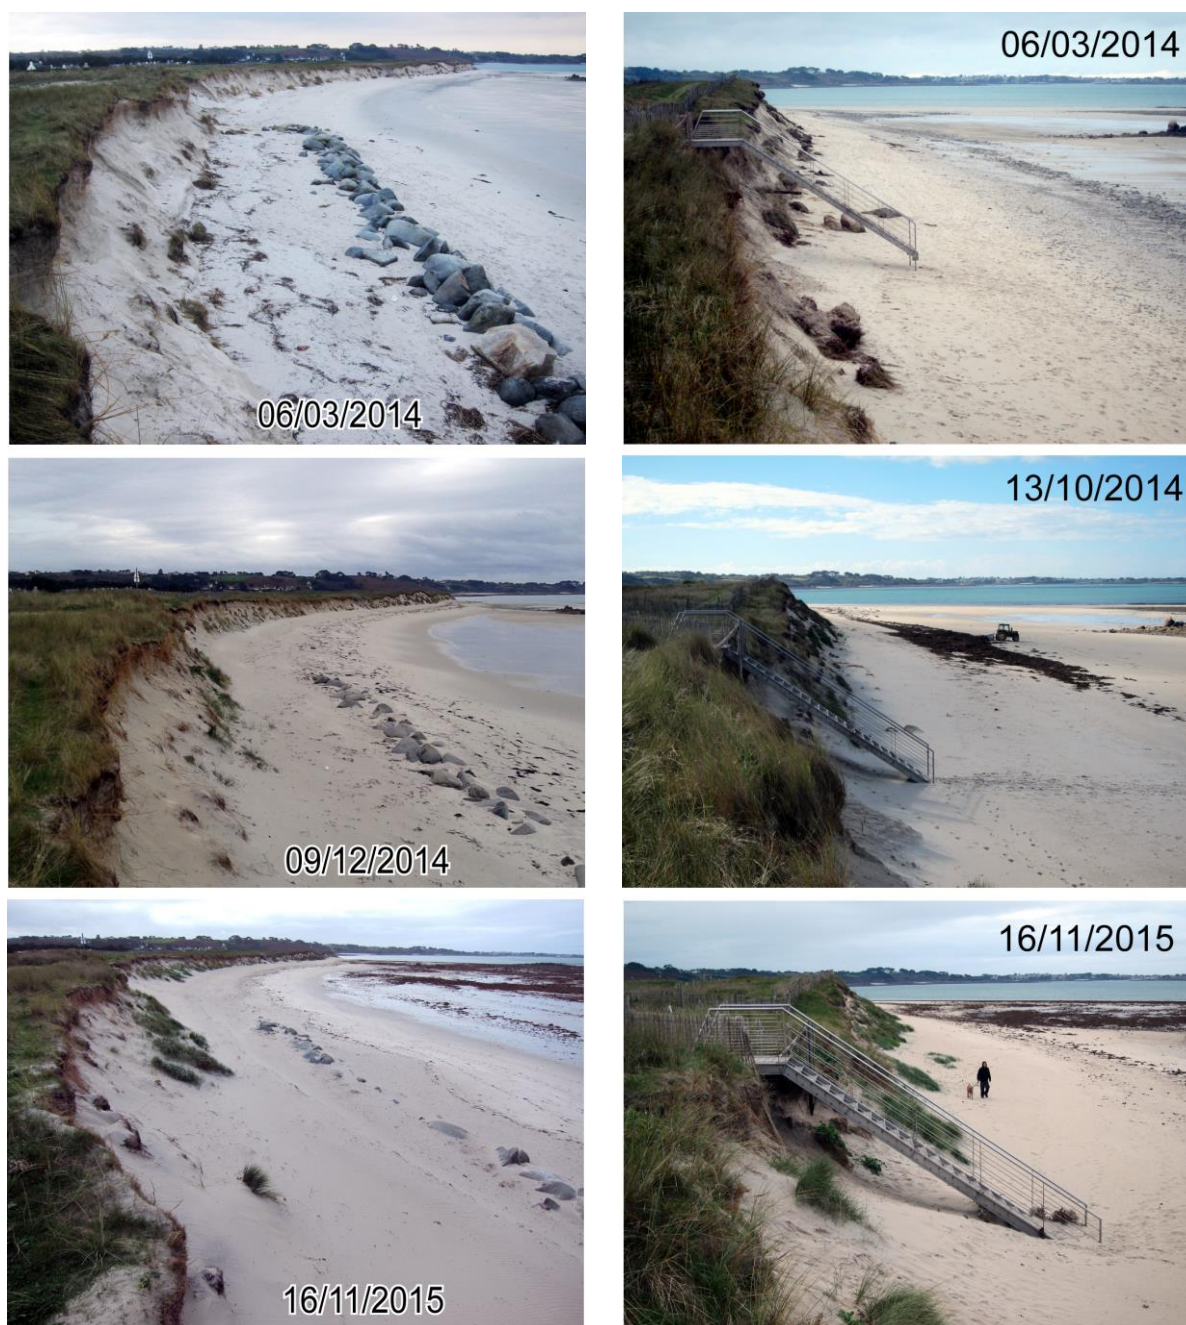
Figure 17 – Phénomène d'engraissement du versant et du pied de dune qui s'est dans le même temps végétalisé entre le mois de mars 2014 (post-tempêtes 2013-14) et novembre 2015. A noter que l'escalier qui enjambe la dune a été déplacé vers la terre en juin 2014 après le fort recul du front dunaire lors des tempêtes de l'hiver 2013-2014. En effet, le tablier supérieur était pratiquement en porte à faux après la dernière tempête du mois de mars, et menaçait de s'écrouler.

L'avancée du trait de côte s'explique par un engraissement du versant et du pied de dune, qui s'est dans le même temps partiellement végétalisé (Figures 17). Comme le montrent ces photos diachroniques, cet engraissement a dans le même temps adouci le versant à la mer du cordon dunaire qui n'est plus entaillé en falaise d'érosion subverticale.
