Rapport de sauvetage urgent

Loches

Le château, Parc Baschet

JUILLET 2014

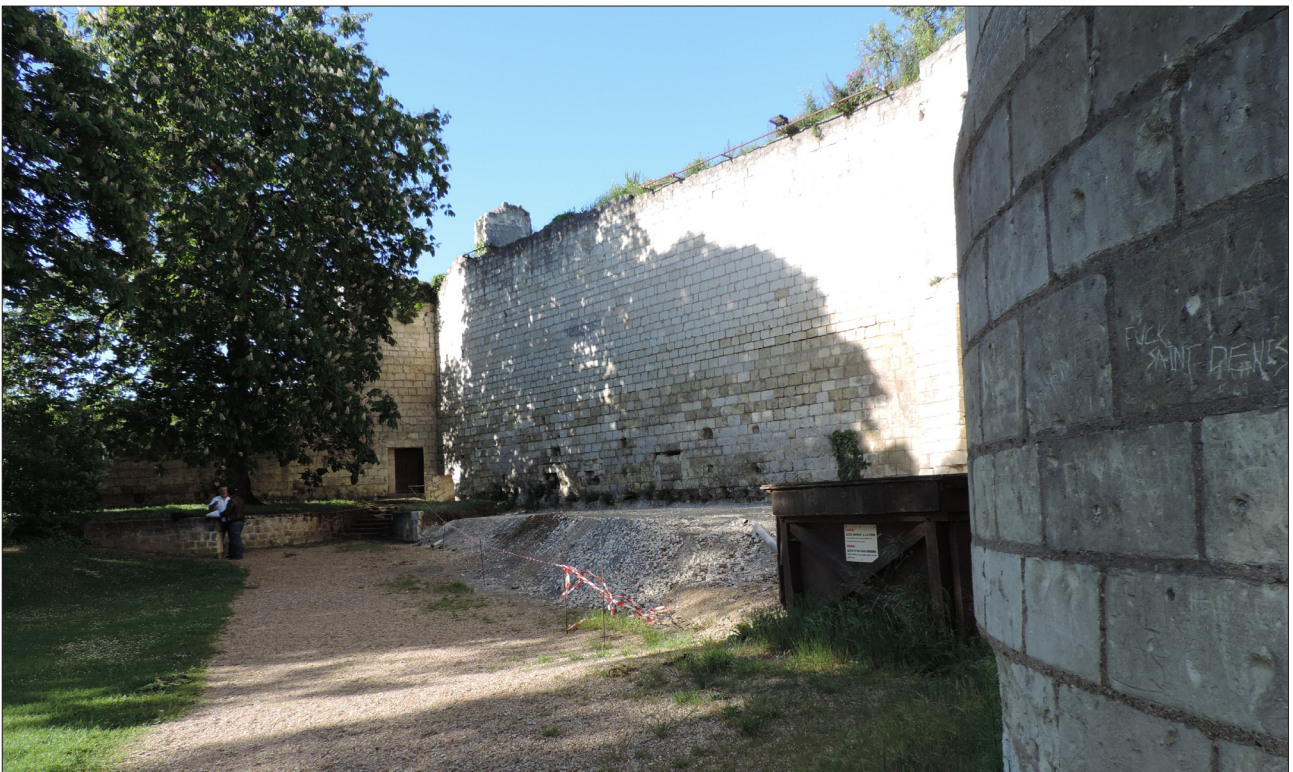
Fig. 5 : Vue des lieux après démontage de la scène et avant les terrassements : à droite au premier plan, l'ancien caisson électrique à enfouir, au pied de la tour « Philippe Auguste »

Il a donc été décidé d'enfouir ce caisson sur place. Sa taille imposait la réalisation d'un terrassement de 1,80 m de côté sur deux mètres de profondeur pour l'installation d'une nouvelle chambre en béton.

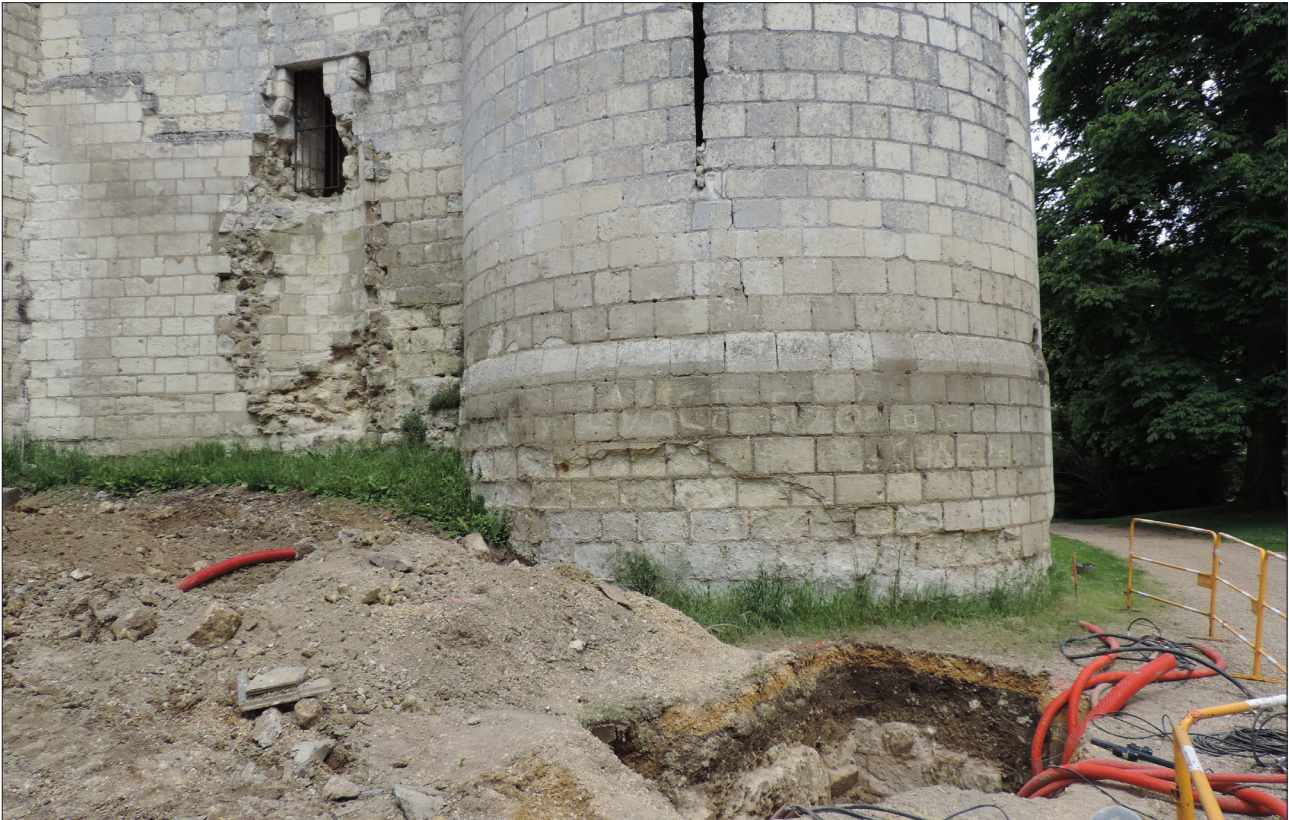
Fig. 12 : Vue de la base de la tour « Philippe Auguste » et de sa courtine attenante à gauche, avec l'arrachement de l'escalier à vis

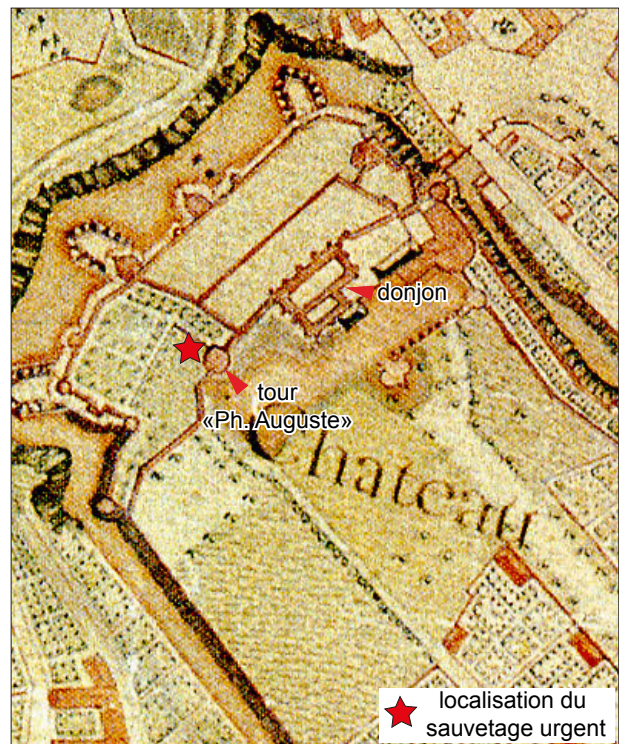
Fig. 13 : Détail du plan de Lhuillier de la Serre, 1751-1756 (BM de Loches)

Ce bâtiment présumé n'apparaît pas sur le plan le plus ancien du château dont nous disposons, datant du milieu du 18^e siècle (fig. 13). Le secteur est entièrement aménagé à cette époque en jardin d'agrément. Si l'on considère la présence des fragments de verre modernes dans les niveaux de démolition du bâtiment, celle-ci semble donc intervenir peu avant le milieu du 18^e siècle. Rappelons également que les observations de M.-E. Scheffer en 2000 avaient démontré l'existence d'un

Les plans anciens montrent qu'il était vraisemblablement lié à une porte située dans un mur aujourd'hui disparu, qui isolait le secteur sud-est de la porte des Roches du reste de la forteresse. Ce mur apparaît sur les plans de 1751-1756, 1806 et 1810 (fig. 13, 14 et 15). Il est en partie détruit sur le cadastre de 1826, et complètement sur les plans suivants (fig. 16, 17 et 18). Le mur est représenté sur les plans avec la même épaisseur que les remparts environnant. Il semble donc faire partie intégrante des fortifications du front sud. P. Langeuin et J. Mesqui ont tous deux supposé l'antériorité de la tour « Philippe Auguste » à cette « courtine » disparue, sa construction expliquant le bouchage d'une archère du niveau 1 de la tour,

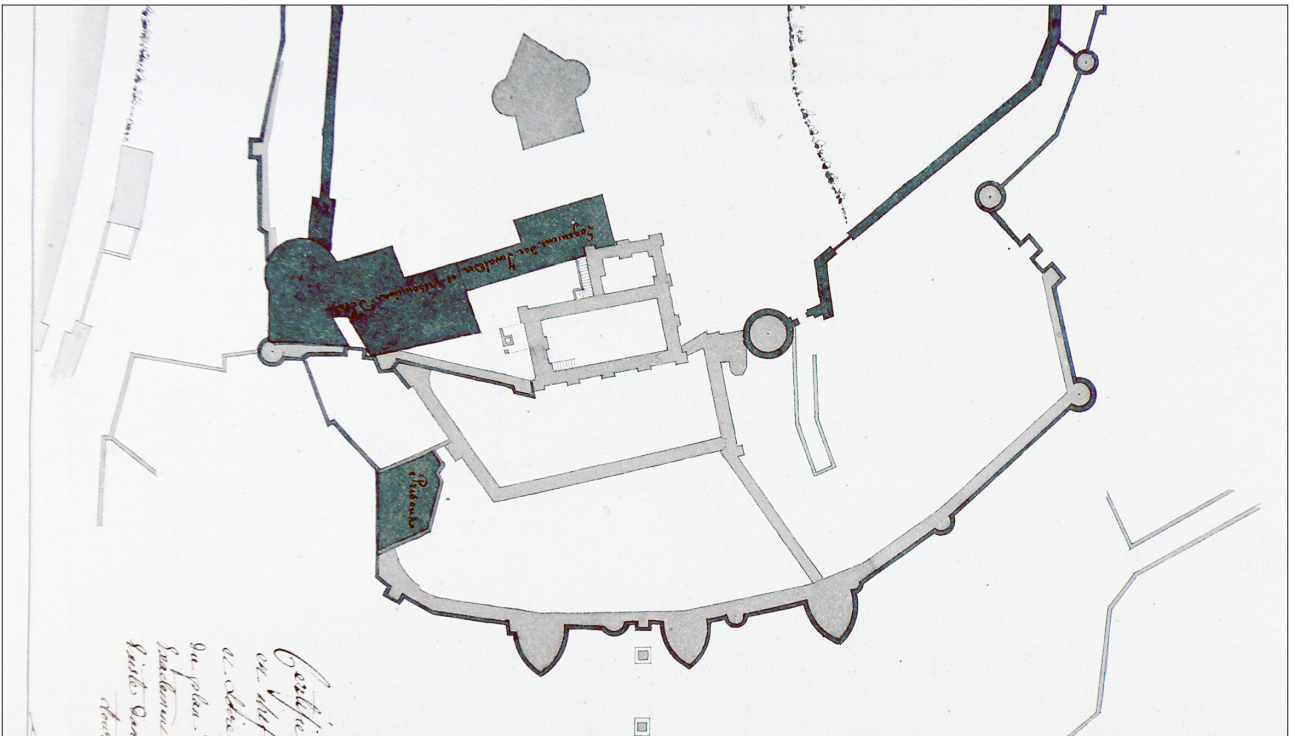
Fig. 14 : Détail du plan de Vallée, 1806 (ADIL IV/31.2.1)

L'examen de l'iconographie ancienne permet un autre éclairage sur l'environnement du vestige découvert. En effet, l'orientation du mur du sondage 1 semble correspondre parfaitement celle d'une grande structure figurant sur plusieurs plans anciens, dont ceux de 1806, 1810 et le cadastre de 1826 (fig. 14, 15 et 16). Le géoréférencement de ce dernier plan permet de s'apercevoir que la structure représentée apparaît collée au mur découvert dans le sondage 1. La représentation apparaît plus précise sur deux plans de 1856 et 1857 (fig. 17 et 18). Il s'agit en fait d'un escalier large d'au moins trois mètres, comptant une trentaine de marches.
