Rapport de fouilles archéologiques

Loches

Deuxième campagne de fouilles sur la forteresse

JANVIER 2015

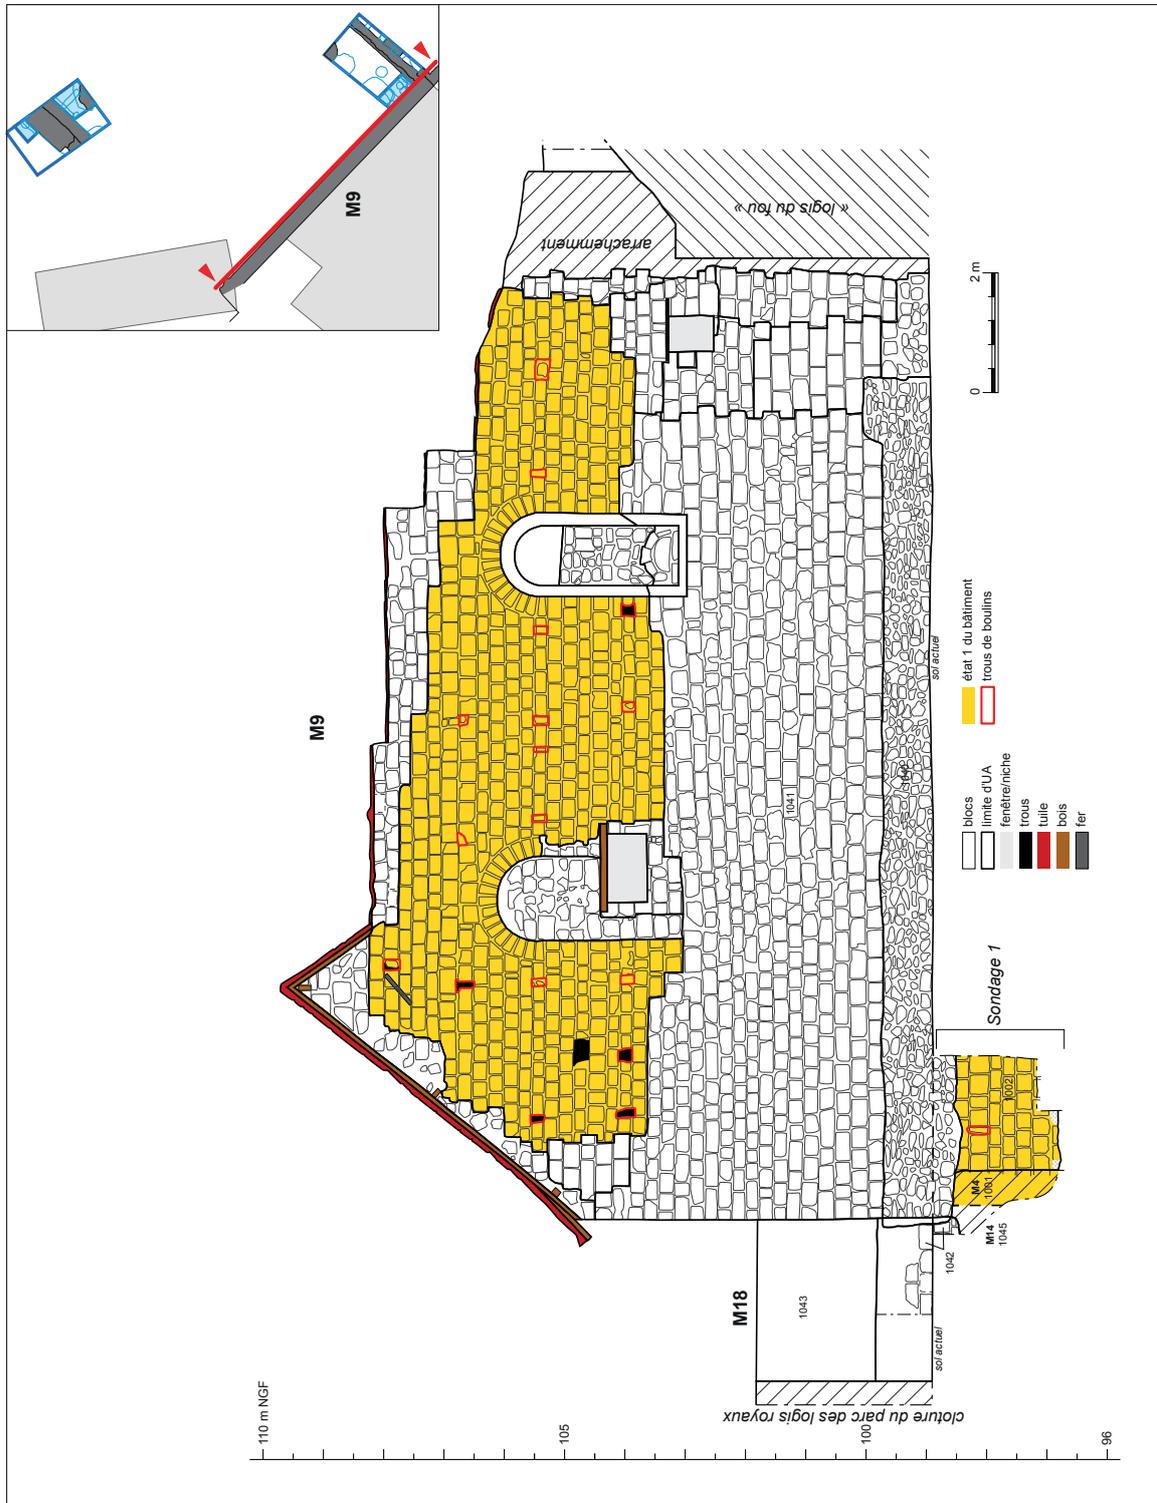
Figure 7 : Relevé pierre à pierre du mur à baies romanes du parc des logis-royaux

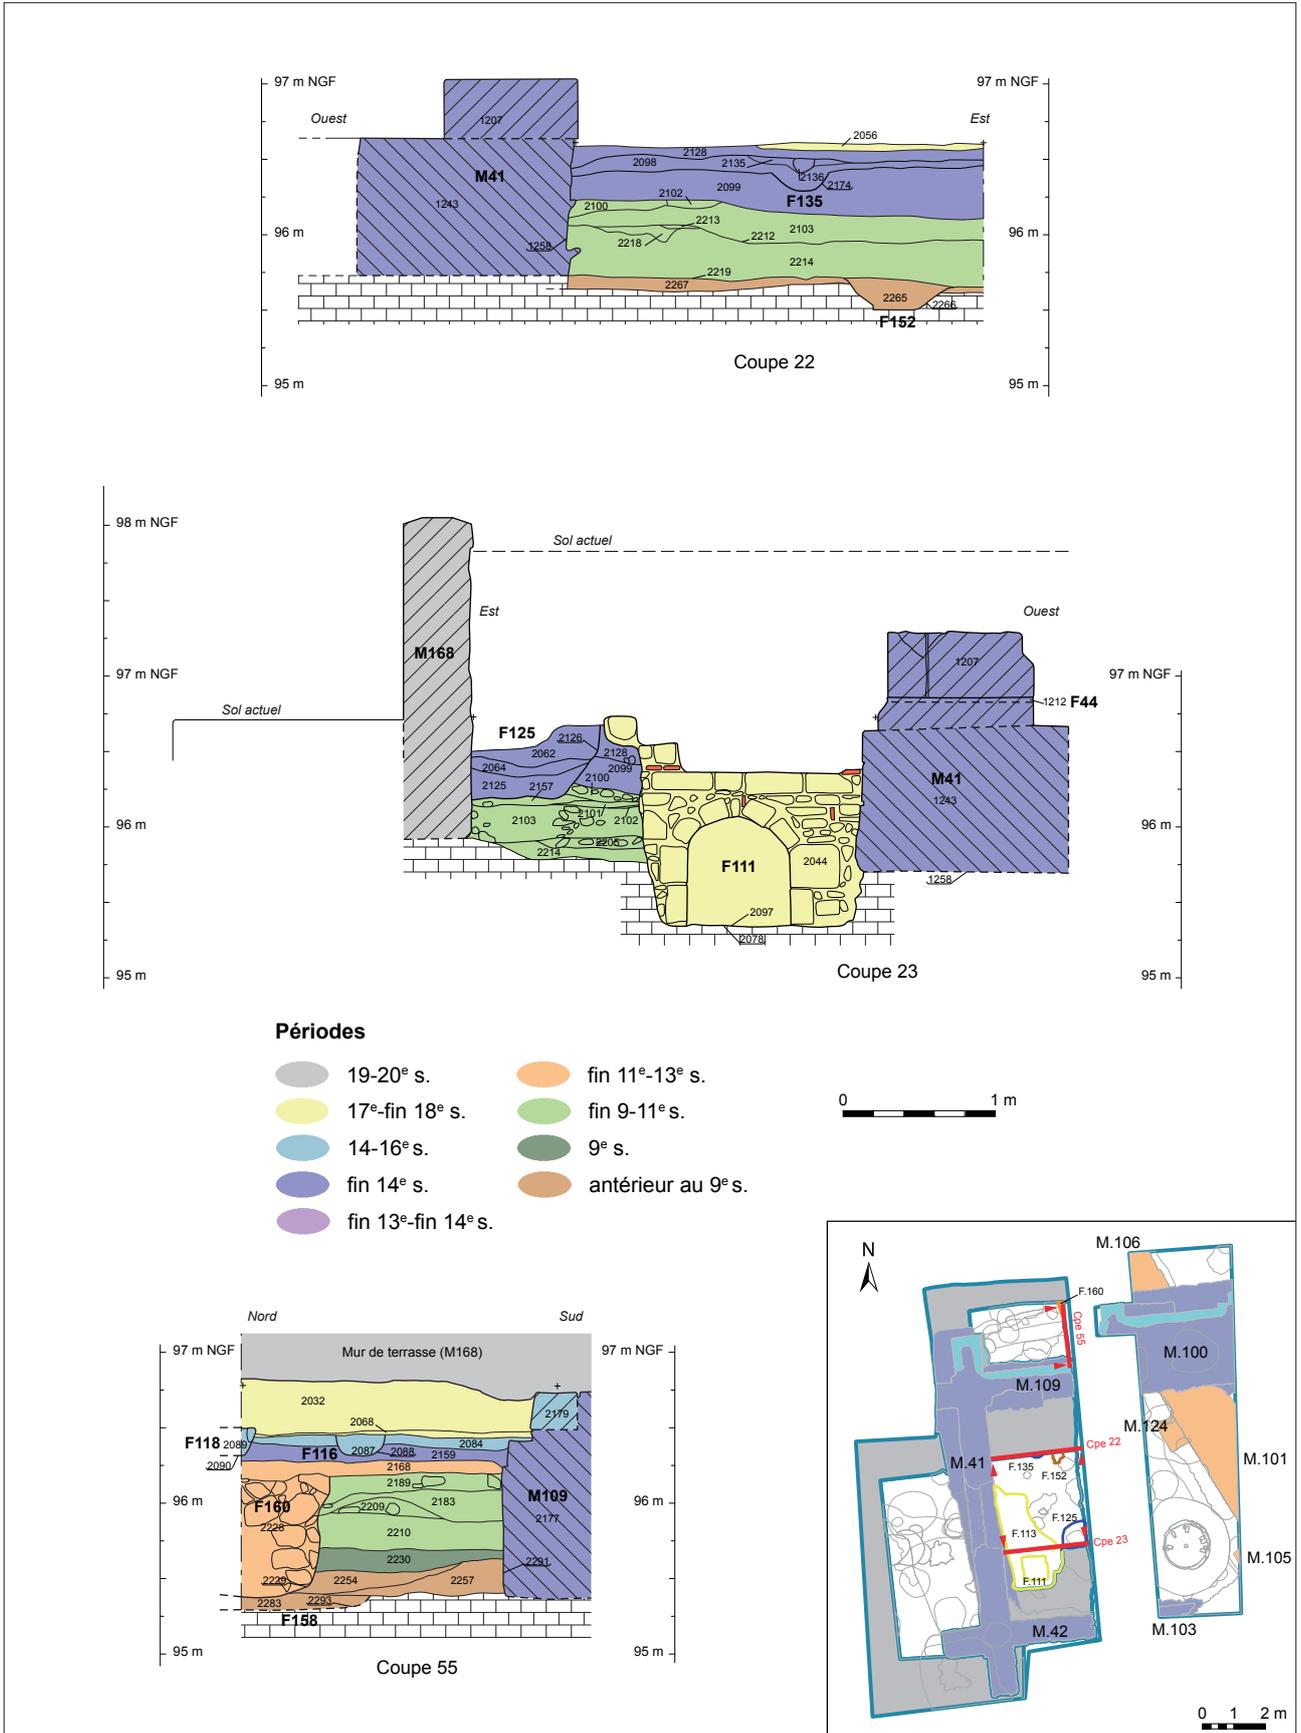
Figure 16 : Coupes stratigraphiques générales de la zone 2 et 3 nord

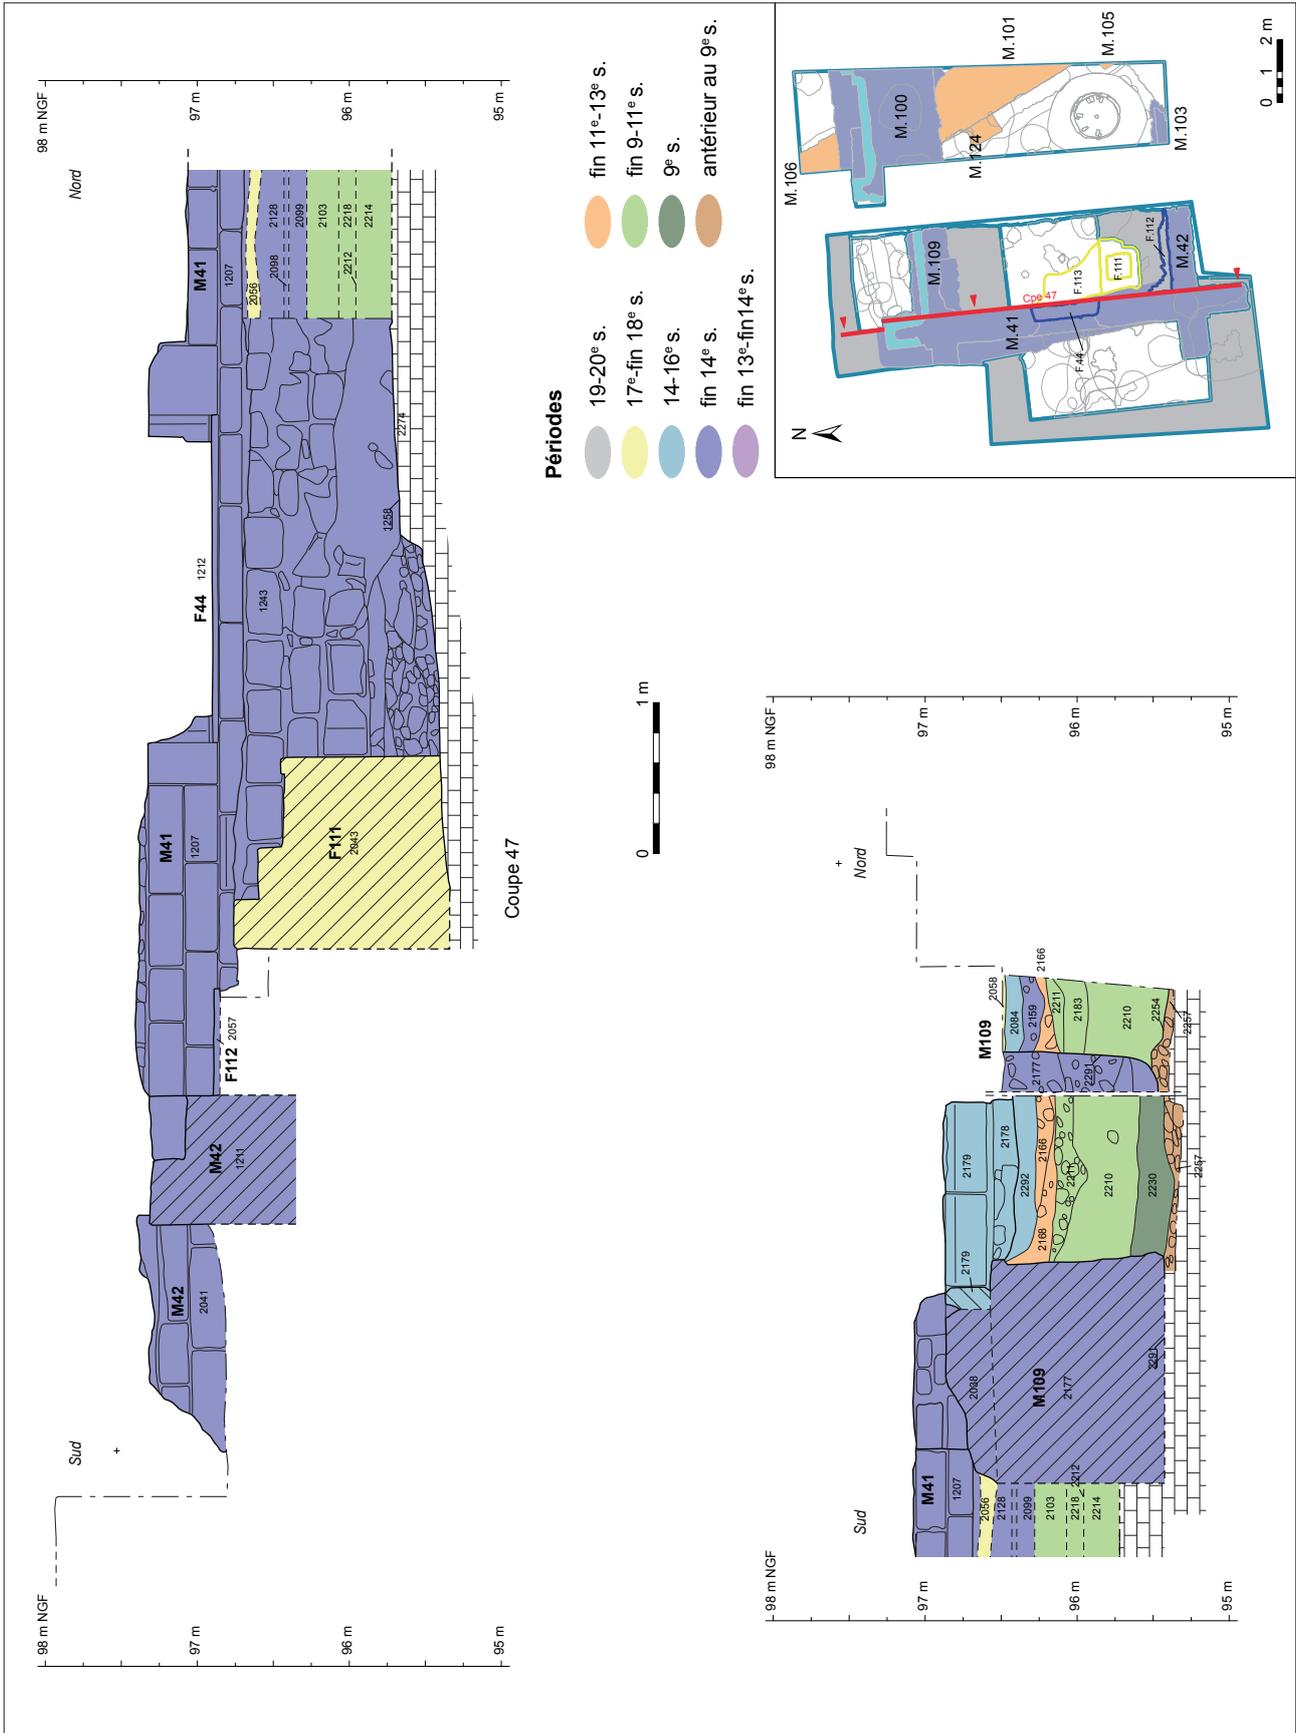
Figure 17 : Coupes stratigraphiques générales de la zone 2 et 3 nord, relevé du parement interne de M41

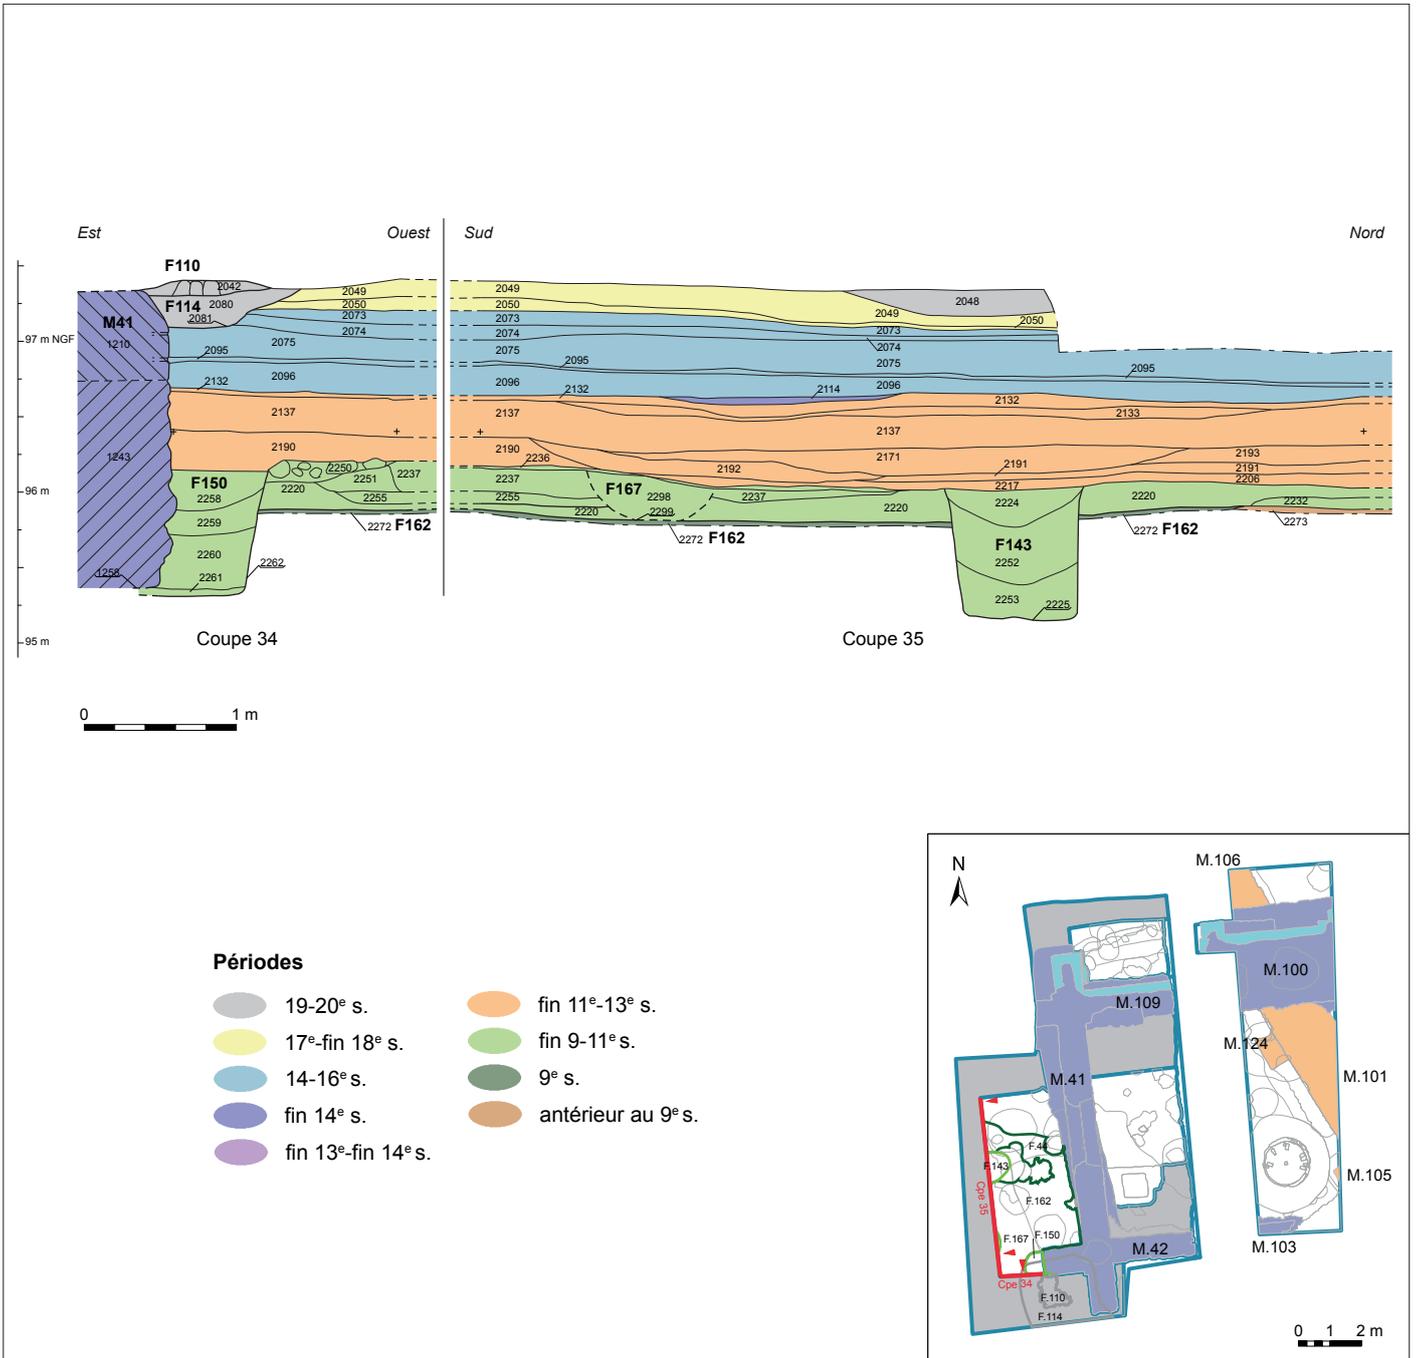
Figure 18 : Coupes stratigraphiques générales de la zone 3 ouest

En zone 3 ouest, le début de cette période correspond au scellement définitif des fosses décrites lors du chapitre précédent. Elle se caractérise par un apport de terre brune hétérogène, (US 2206-2217 et 2190), puis d'un cailloutis assez dense et homogène formant un niveau de sol extérieur compact (US 2191, fig. 18 et 48).

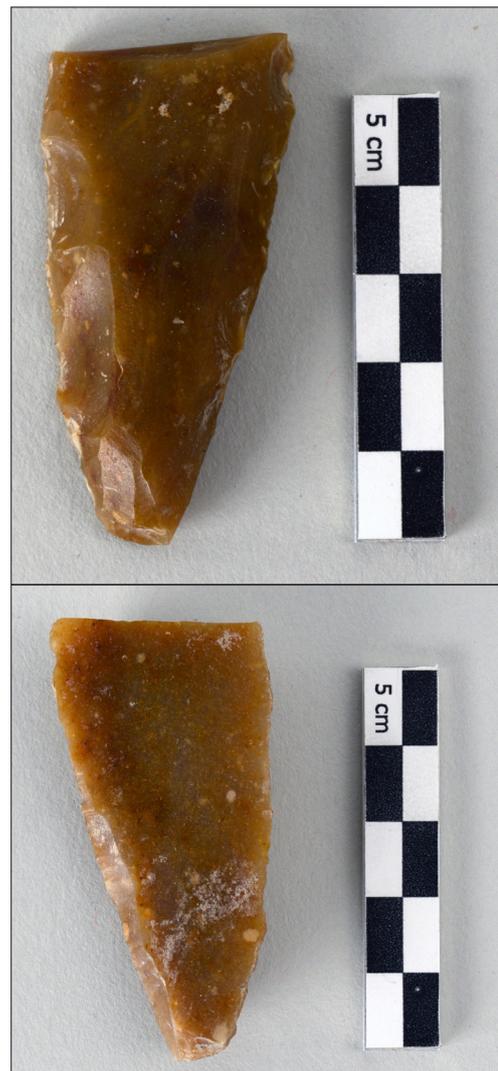
Figure 22 : Fragment de poignard en silex du Grand-Pressigny découverte dans l'US 2018 (lot 330)

- US 2018 (zone 1, lot 330, **fig. 22**) : un fragment proximal de lame retouchée en silex jaune-orangé de la région pressignienne. Cette lame a été débitée sur un nucléus « livre de beurre » et correspond à la première lame débitée, avec les distaux des négatifs des éclats d'épannelage se croisant en partie médiane. La retouche bilatérale abrupte à très abrupte, écaillante, a fortement rétrécie la lame. Il s'agit très certainement d'un fragment de poignard aux bords plusieurs fois avivés. L'extrémité proximale présente des enlèvements et des écaillures correspondant probablement à une utilisation en briquet, même si le poli d'usure caractéristique n'est pas visible.

Cependant, une lamelle, type « coup de burin » s'est détachée depuis cette extrémité, attestant un choc assez violent corroborant l'hypothèse d'une percussion type briquet. Cette lame sur « livre de beurre » illustre la circulation de ces produits durant le Néolithique final, entre 2800 et 2600 ans environ av. J.-C.

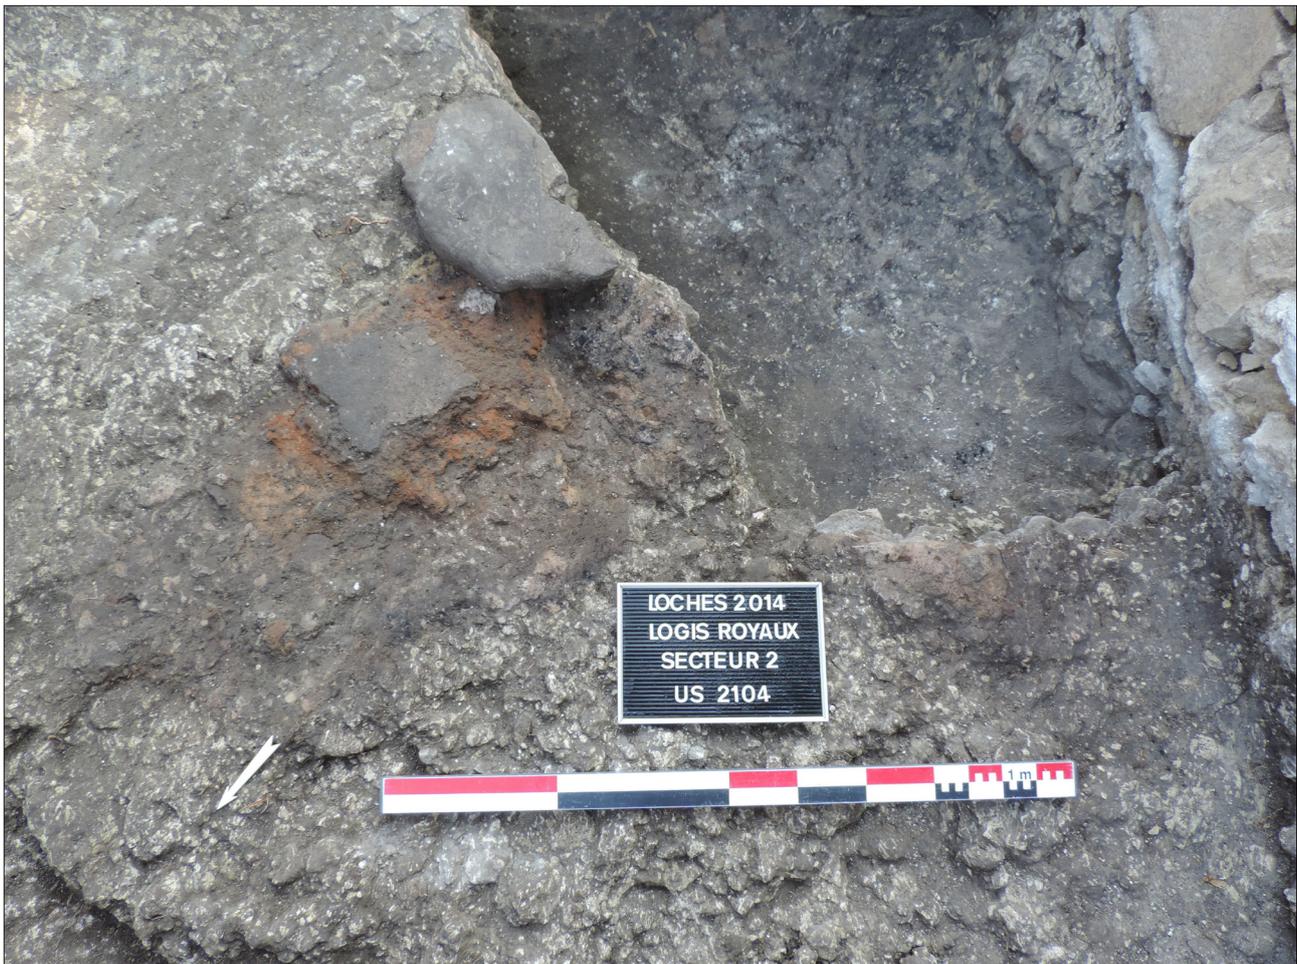
Figure 24 : Photographie du foyer F163

À ce titre, signalons la présence dans la zone 2 d'un foyer (F163, [fig. 24](#)), constitué d'une plaque d'argile dont la partie conservée (US 2194) apparaît grossièrement carrée, mesurant 25 cm de côté. Cette plaque foyère est aménagée directement sur le rocher dégradé (US 2267). L'US 2104, apparaît comme une couche de terre rubéfiée entourant la plaque argileuse. Elle prouve une action répétée du feu, et montre donc que F163 n'est pas un foyer ponctuel. Par ailleurs une grande pierre plate en calcaire dur (45x30 cm), à la surface émoussée, est apparue posée à côté du foyer, et pourrait lui être associée (plan de travail pour les aliments cuits ou à cuire ?). Aucun mobilier archéologique n'a pu être mis en relation avec le foyer F163. Le seul indice à notre disposition est stratigraphique, puisque F163 est scellé par une couche contenant du mobilier des 9-10^e s. (US 2219, lot 99). Toutefois, les caractéristiques de cette structure de combustion permettent de supposer son ancienneté, voire une appartenance aux périodes pré- ou protohistoriques.

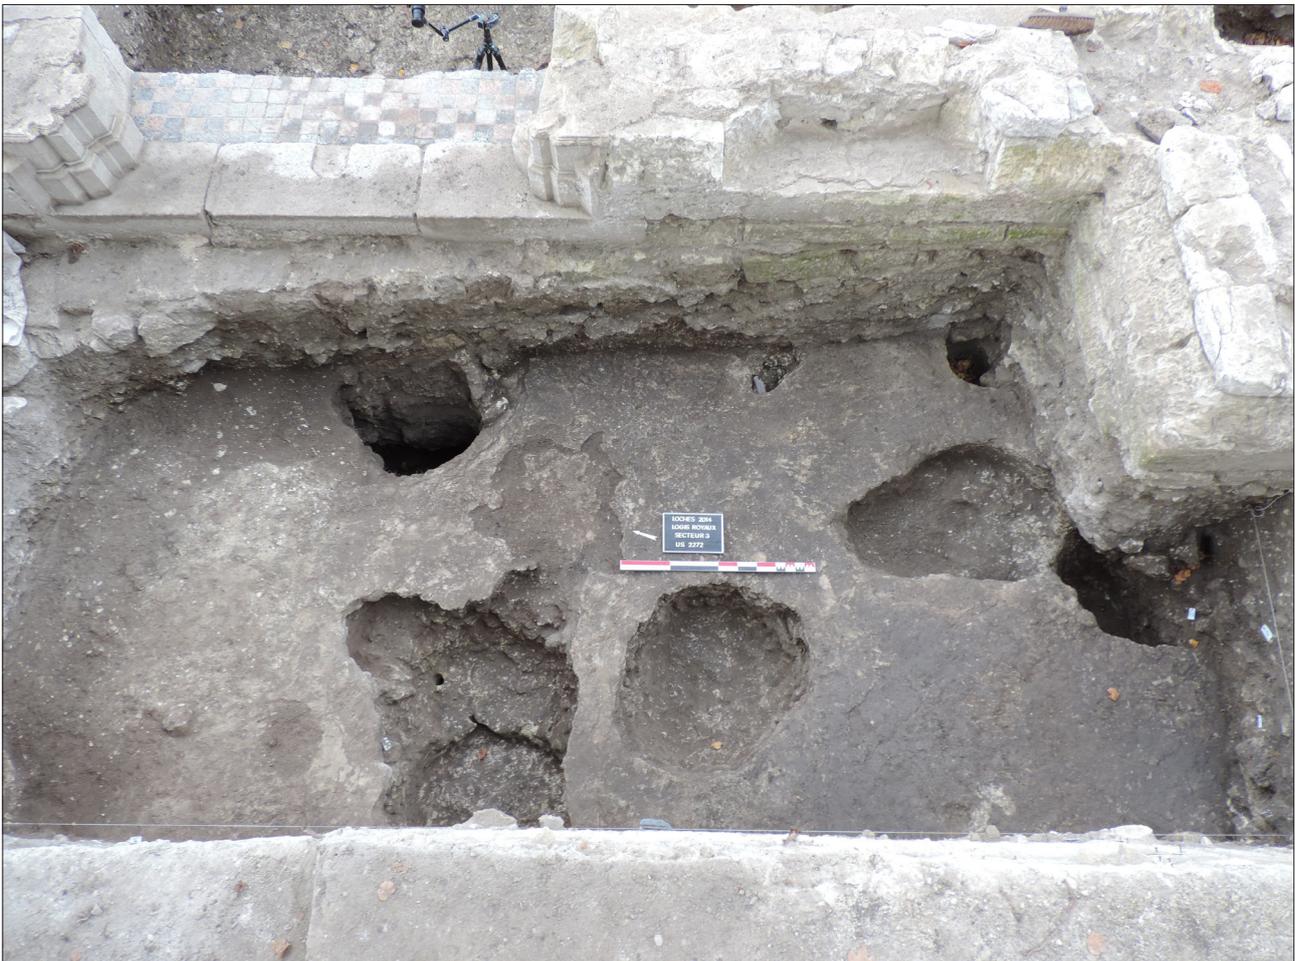
Figure 27 : Photographie du sol de mortier F162 de la période 2 (US 2272) percé des fosses de la période 3

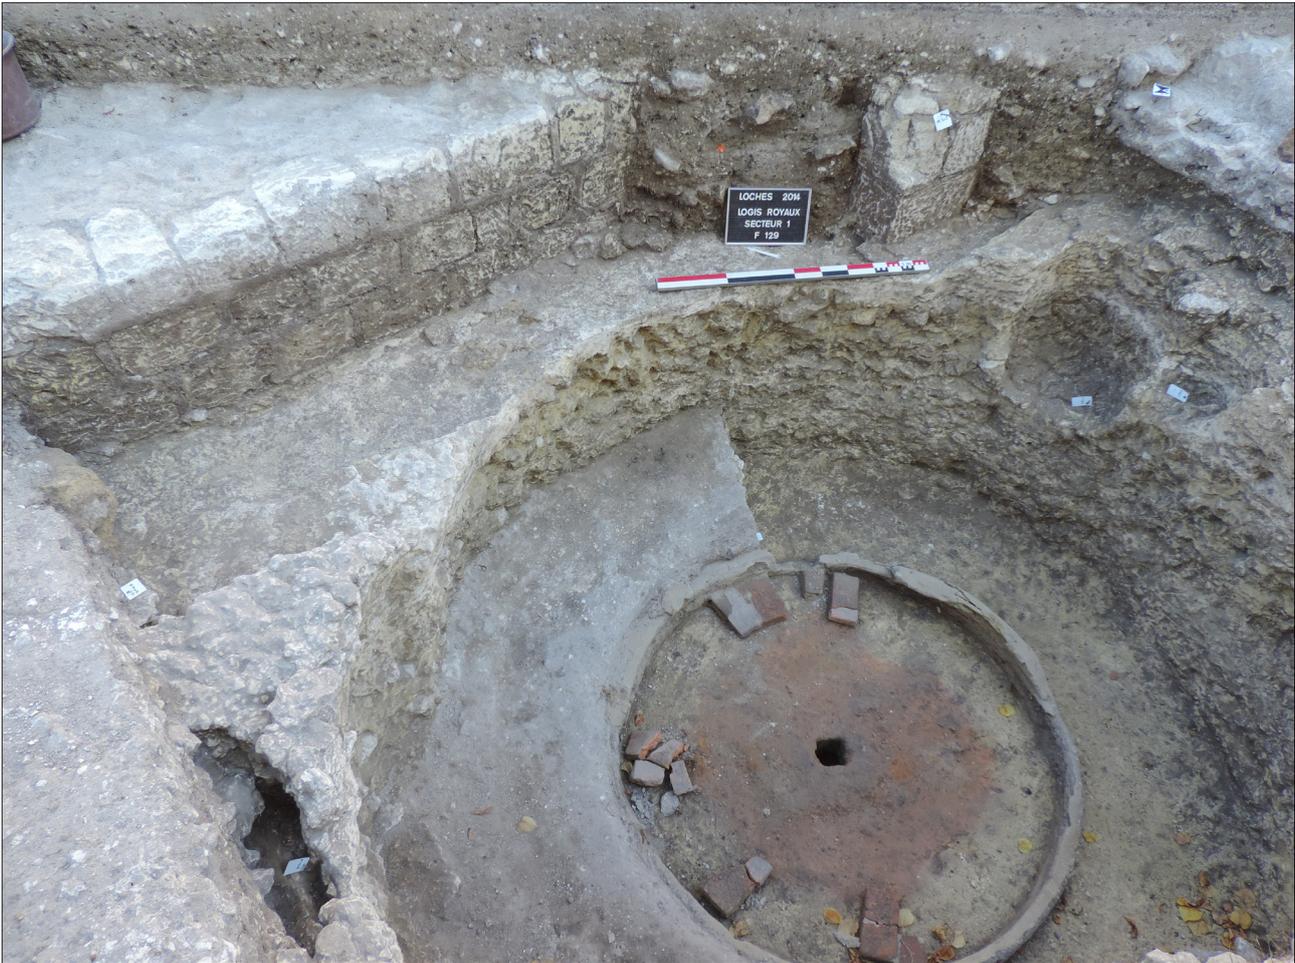
Figure 43 : Parement sud-ouest de M101 et maçonnerie M105. On aperçoit dans le rocher le creusement de la tranchée de fondation F129. Au premier plan, le moule à cloche moderne F104

Les parements visibles sont composés d'un moyen-appareil de tuffeau jaune, bien assisé et réglé ([fig. 42](#), coupes 29 et 30 et [fig. 43](#)). Trois assises sont conservées dans la partie sud, montées directement sur le rocher (M101, UA 2006). Au nord, en revanche, le dénivelé topographique du rocher a été rattrapé. On y trouve, en plus des trois assises observées au sud avec un respect quasi parfait des niveaux (M106, UA 2019, l'assise supérieure étant néanmoins beaucoup plus abimée qu'au sud, [fig. 44](#)), deux assises supplémentaires visibles sous les premières, séparées par un petit ressaut et un bourrelet de mortier (UA 2020). Même si le parement (nord-est) observé pour M106 est très détérioré, on observe

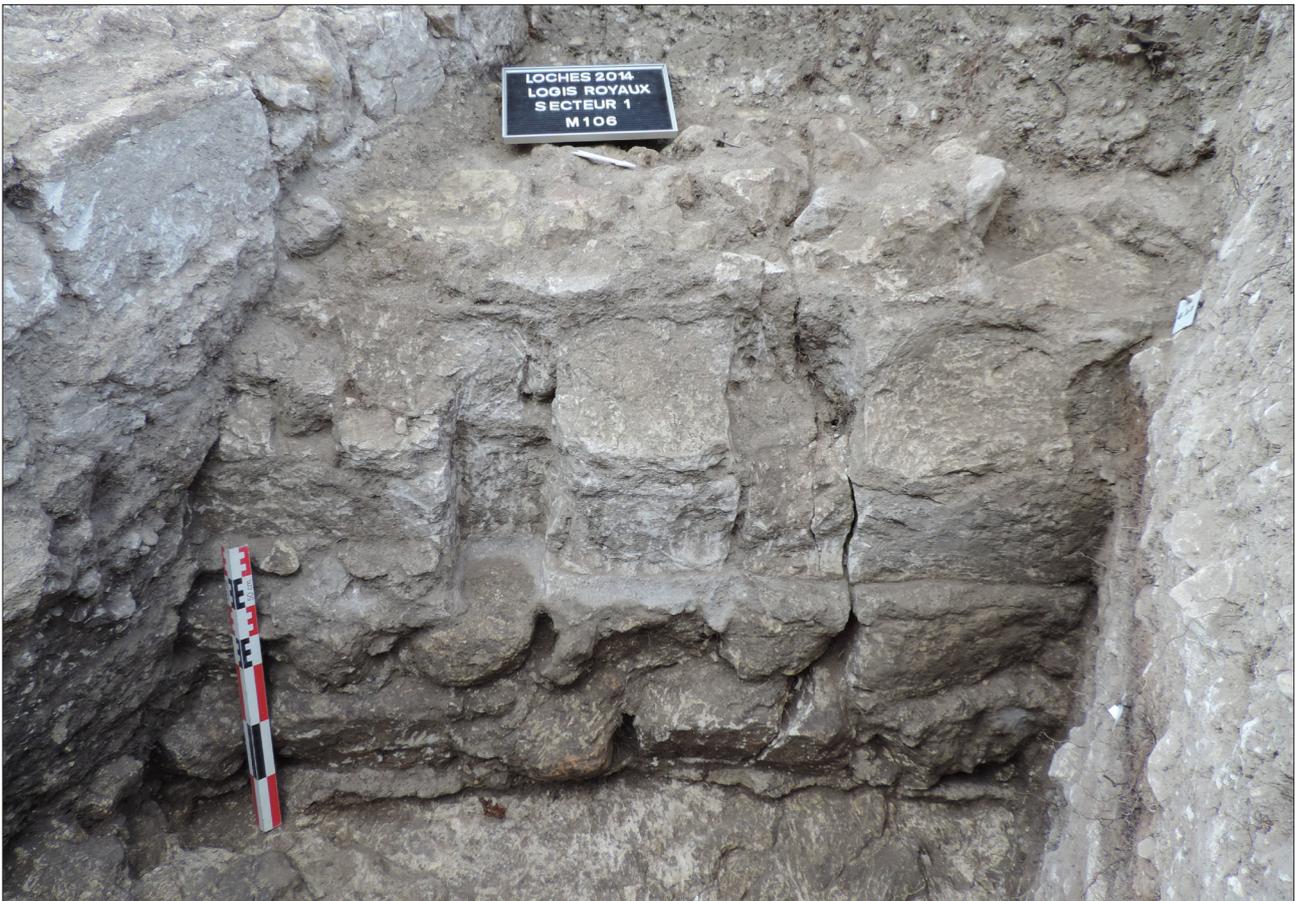
Figure 44 : Parement nord-est du mur M106

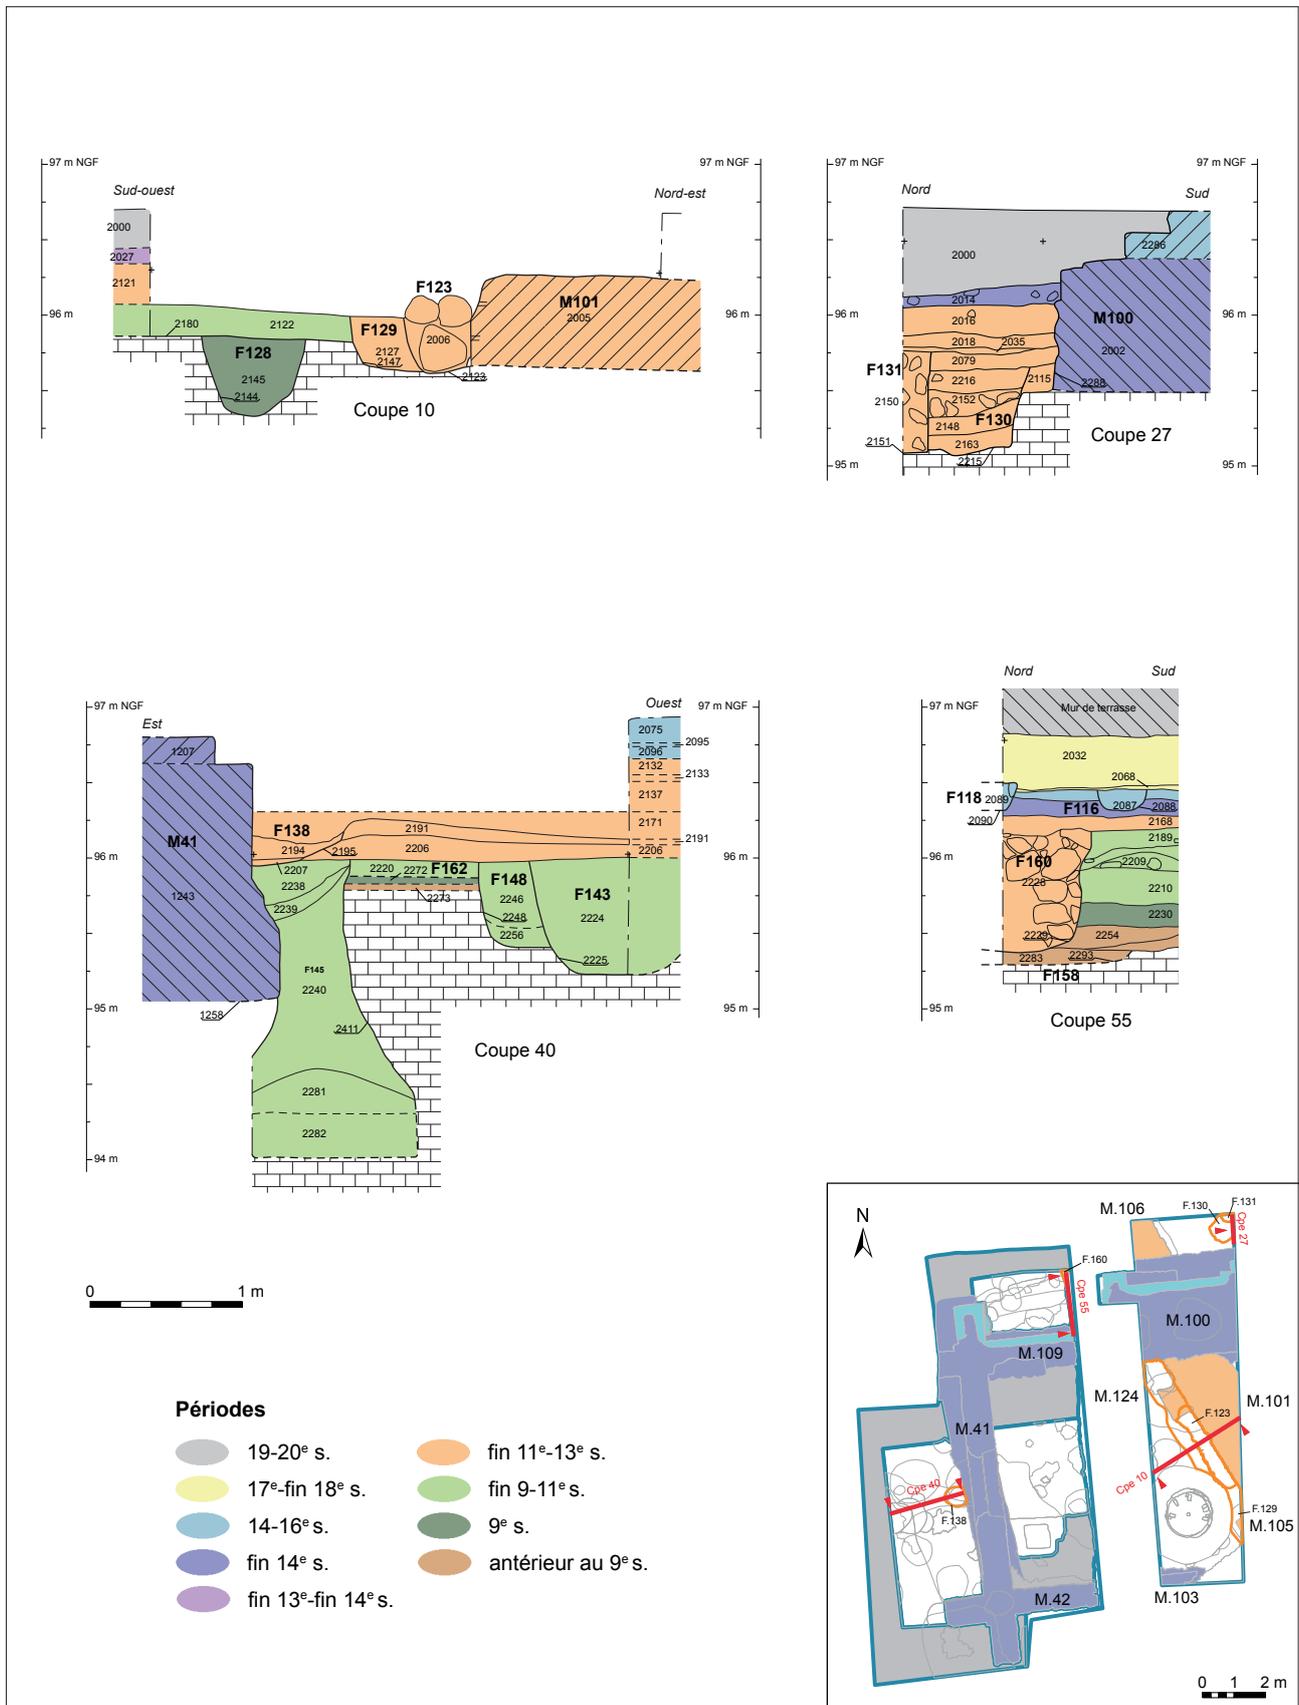
Figure 46 : Coupes de faits de la période 4, planche 2

est dressée directement sur le fond de la tranchée (fig. 46, coupe 10). Les assises mesurent de haut en bas 16 cm, 16 cm et 20 cm, avec des joints gras et beurrés de 2 à 6 cm d'épaisseur. La longueur des modules de pierre n'excède que rarement 30 cm, même si certaines pierres, notamment pour l'assise inférieure, atteignent jusqu'à 45 cm. Le module est cependant plus souvent autour de 20 cm, ce qui donne à l'appareil un aspect trapu, proche du carré. Le blocage de ce large mur est principalement composé de mortier riche en chaux de couleur grise à faible teneur en élément grossiers, dans lequel des petits moellons de tuffeau bruts ont été noyés sans organisation apparente. L'ensemble n'était pas destiné à être visible, mais recouvert par le comblement de la tranchée ouverte F129.

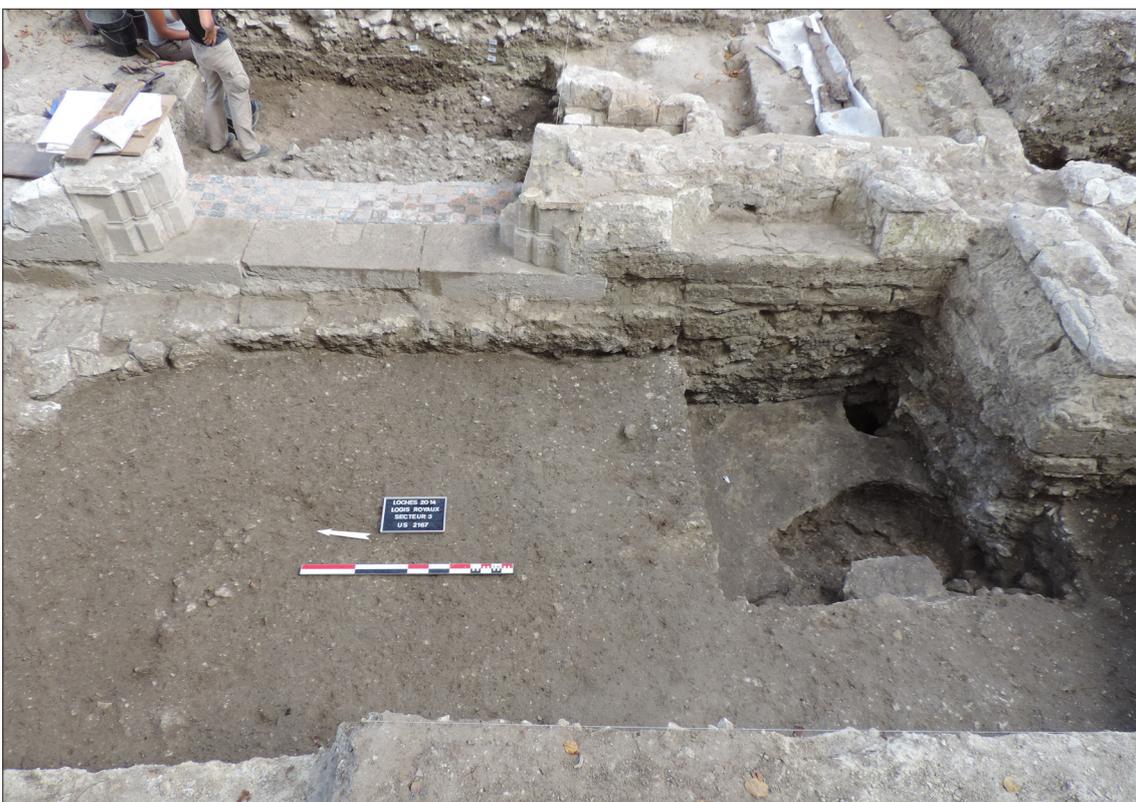
Figure 54 : Vue des fondations du mur M41 à l'ouest, en tranchée aveugle

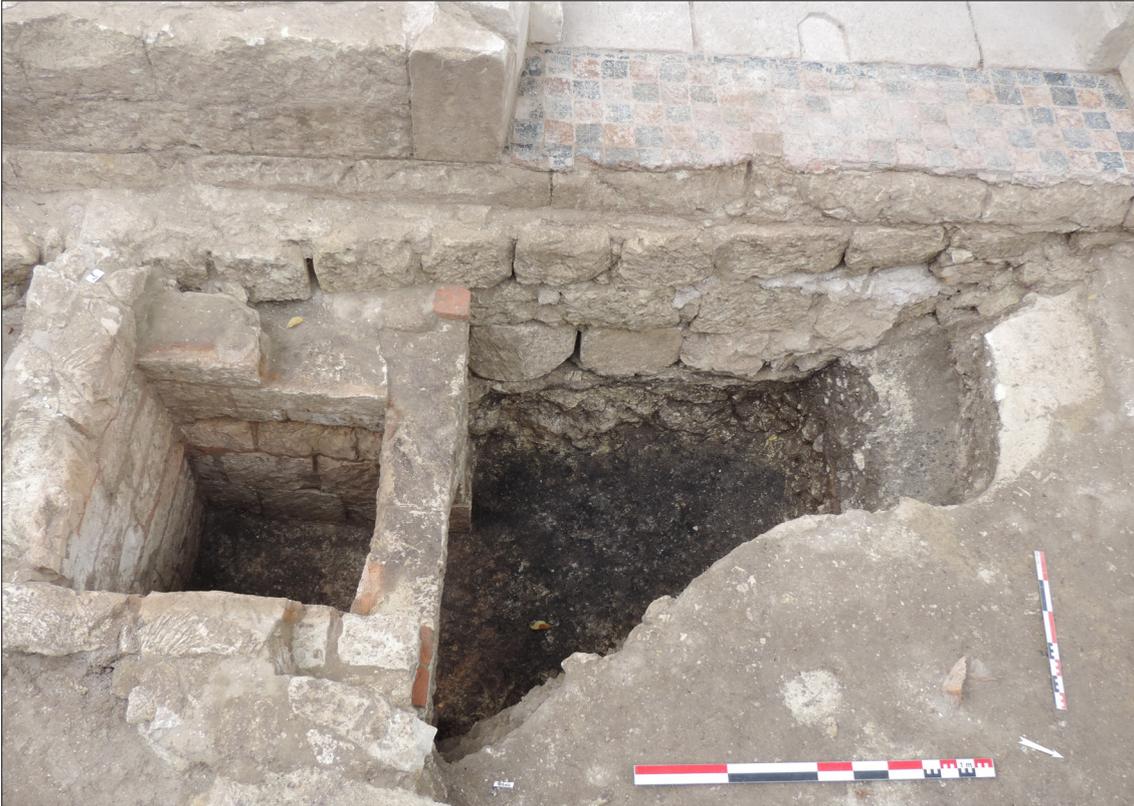
Figure 55 : Vue des fondations du mur M41 à l'ouest, avec des blocs en réemploi montés en aire ouverte

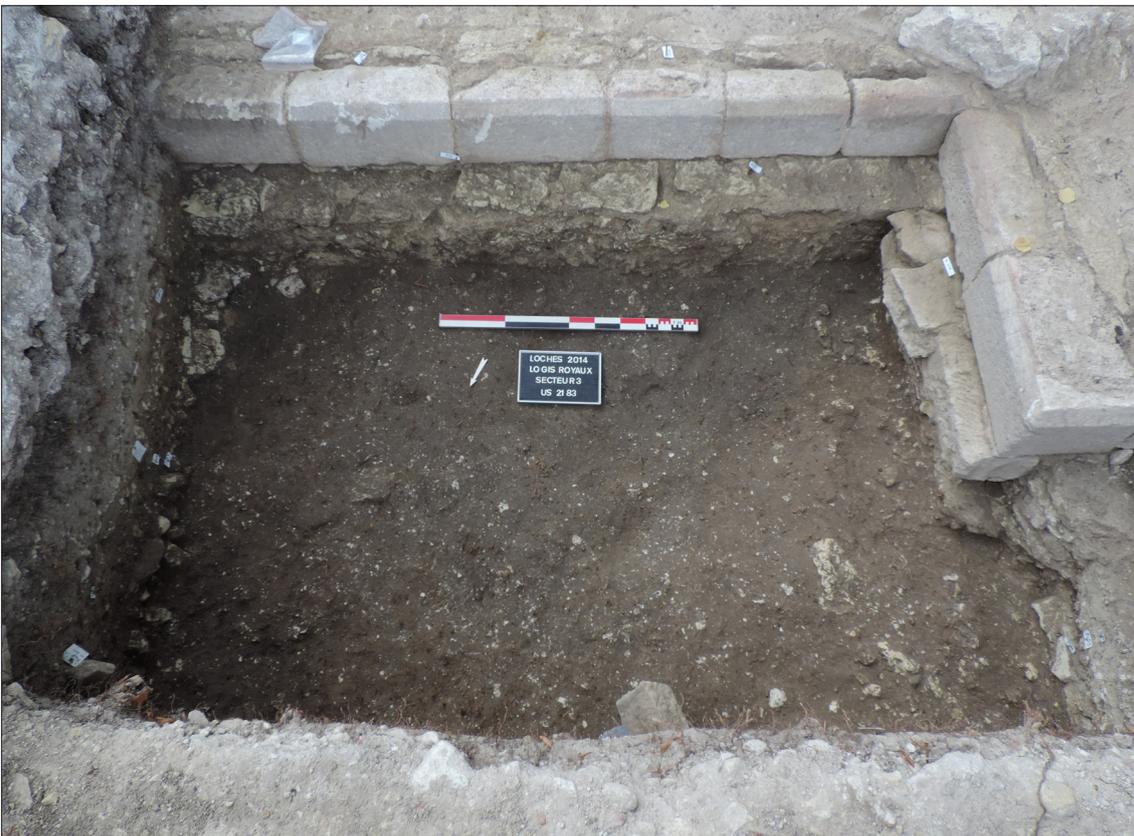
Figure 56 : Vue des fondations du mur M109, au nord

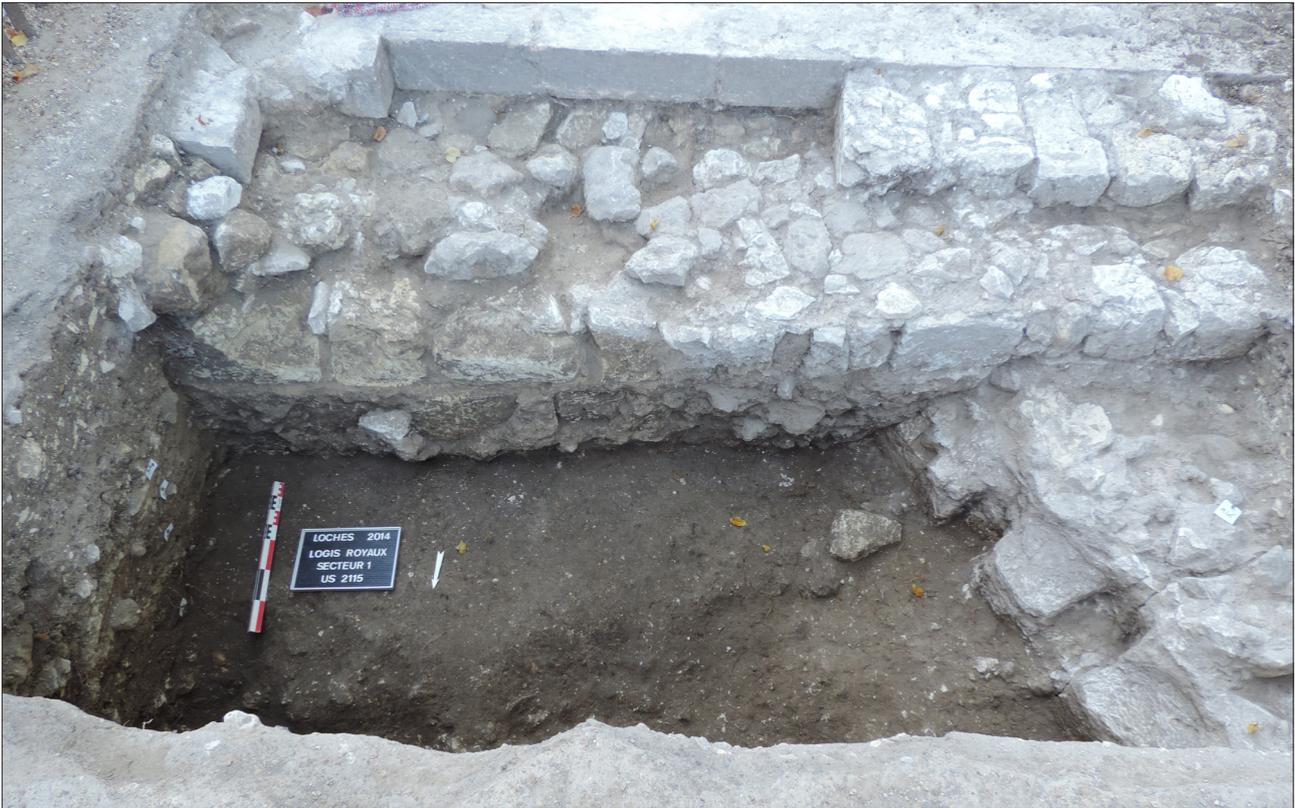
Figure 57 : Vue des fondations du mur M101, au nord
