Rapport de fouilles archéologiques

Loches

Deuxième campagne de fouilles sur la forteresse

JANVIER 2015

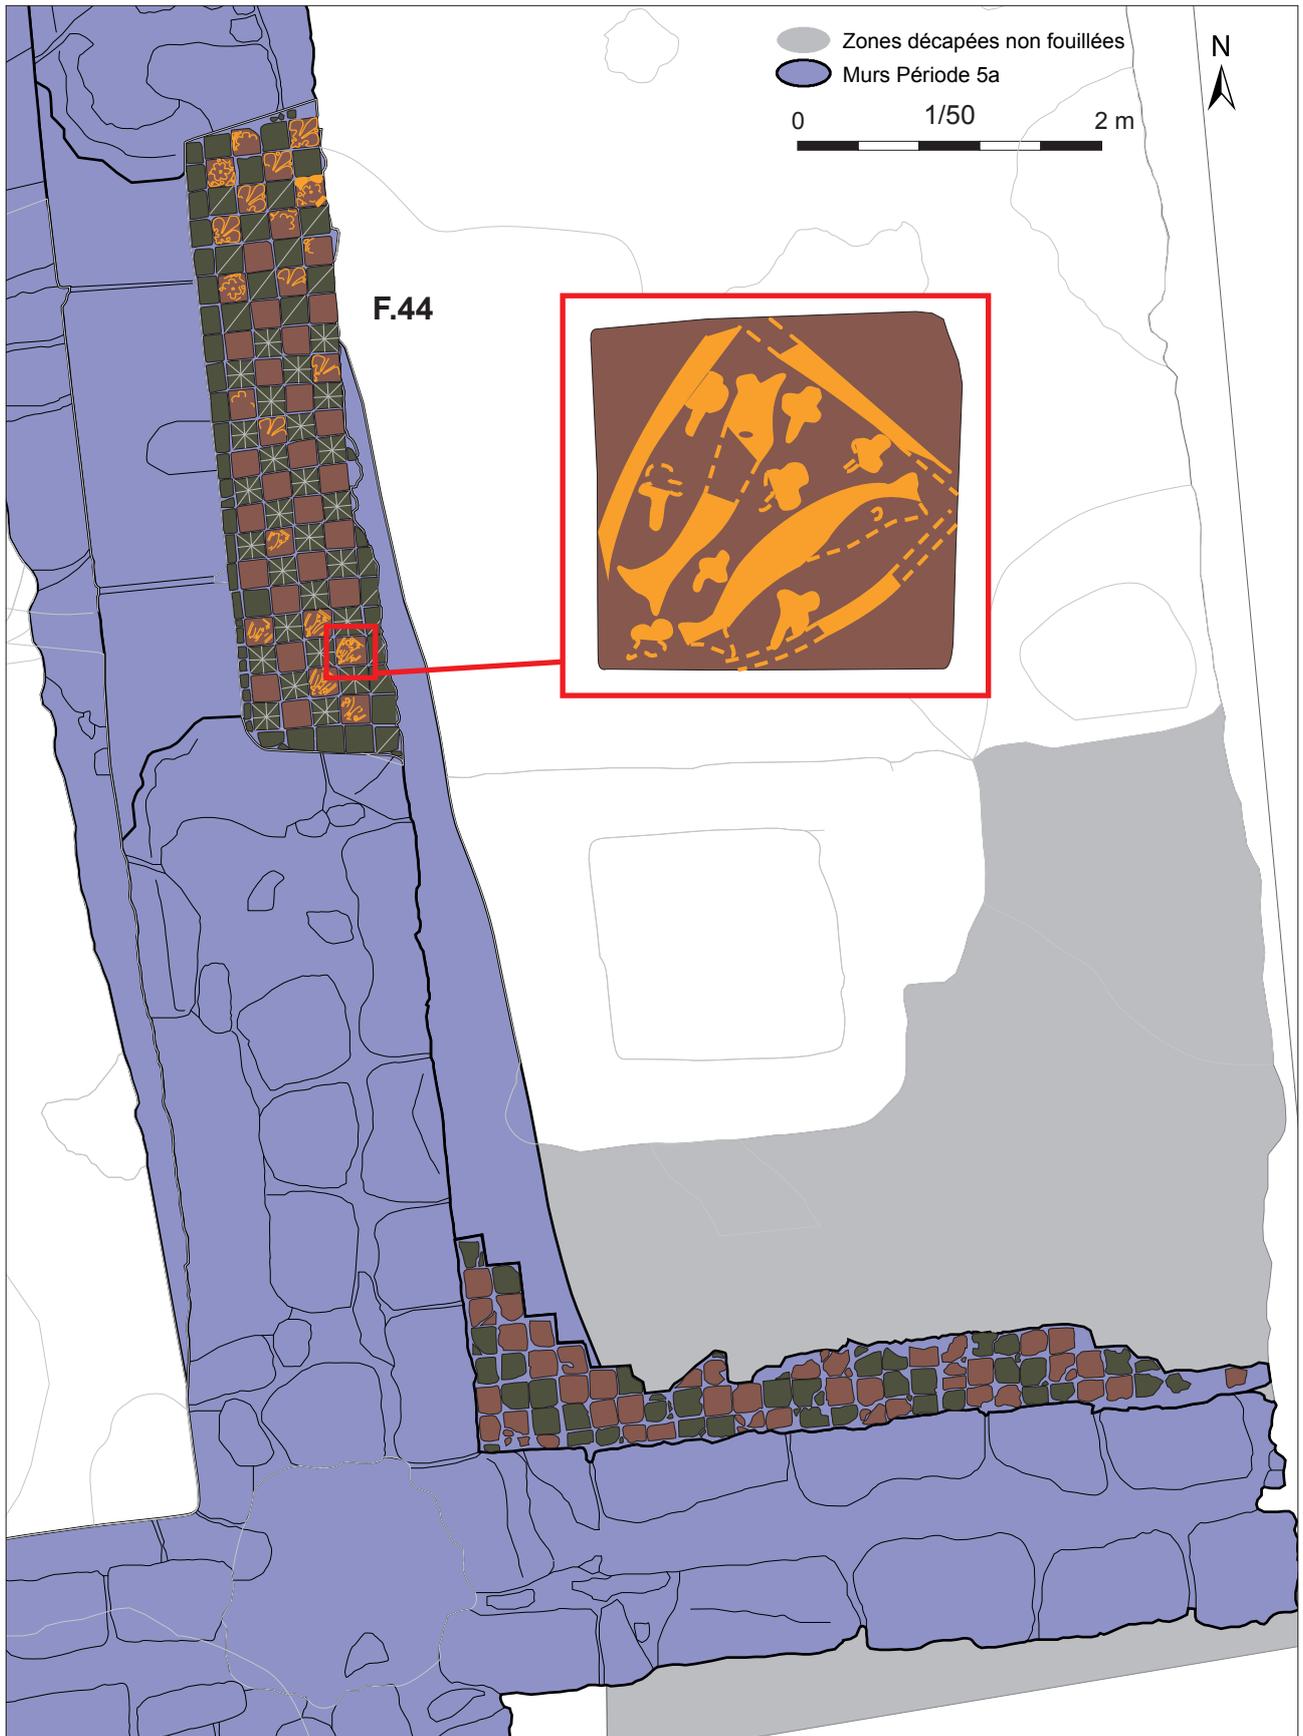
Figure 62 : Relevé des carrelages conservés de la chapelle Saint-Louis

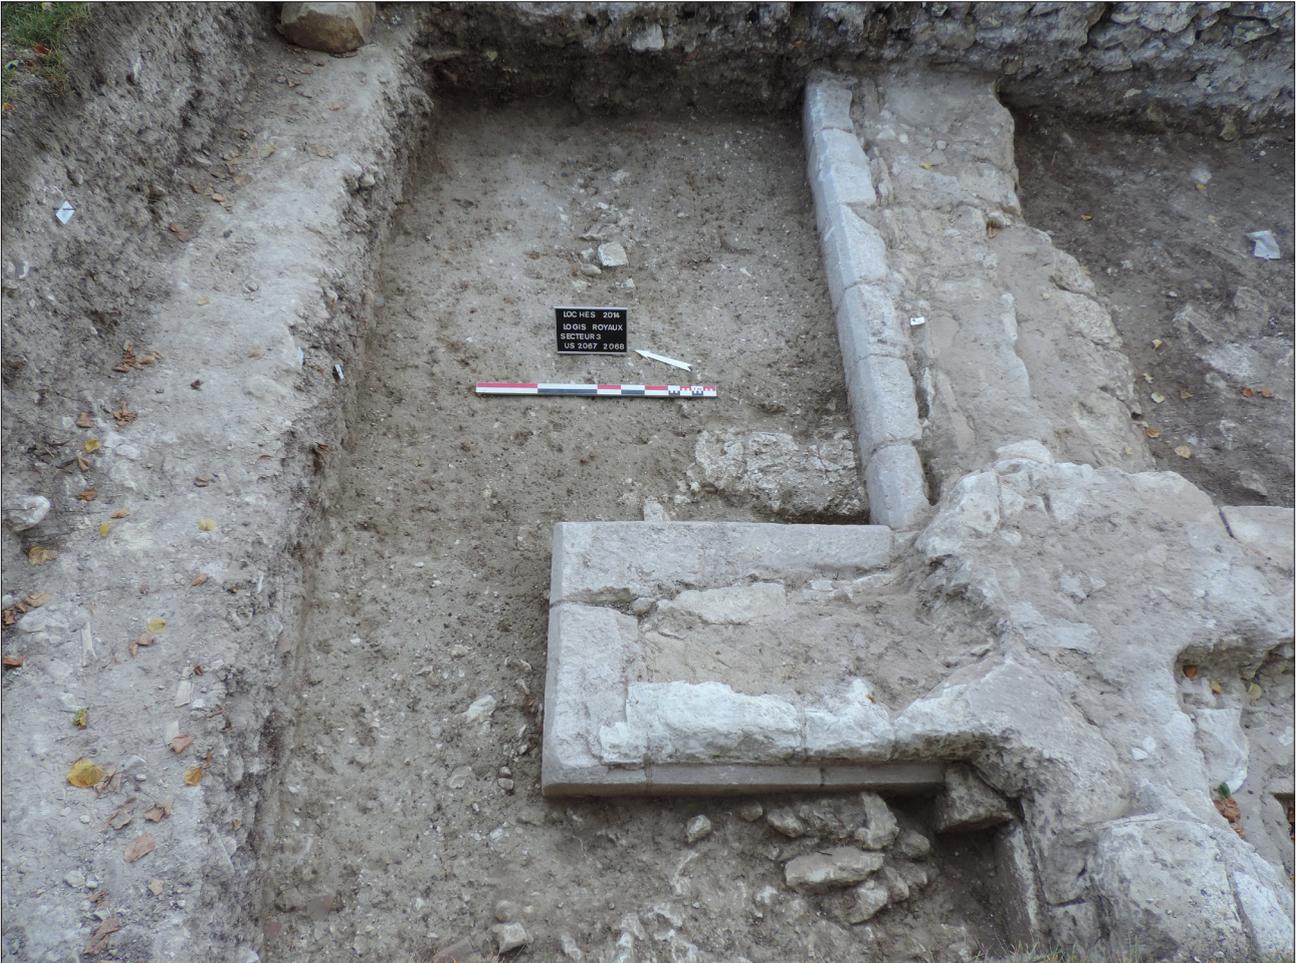
Figure 68 : Vue du mur M109. On distingue nettement la reprise en calcaire dur du parement nord

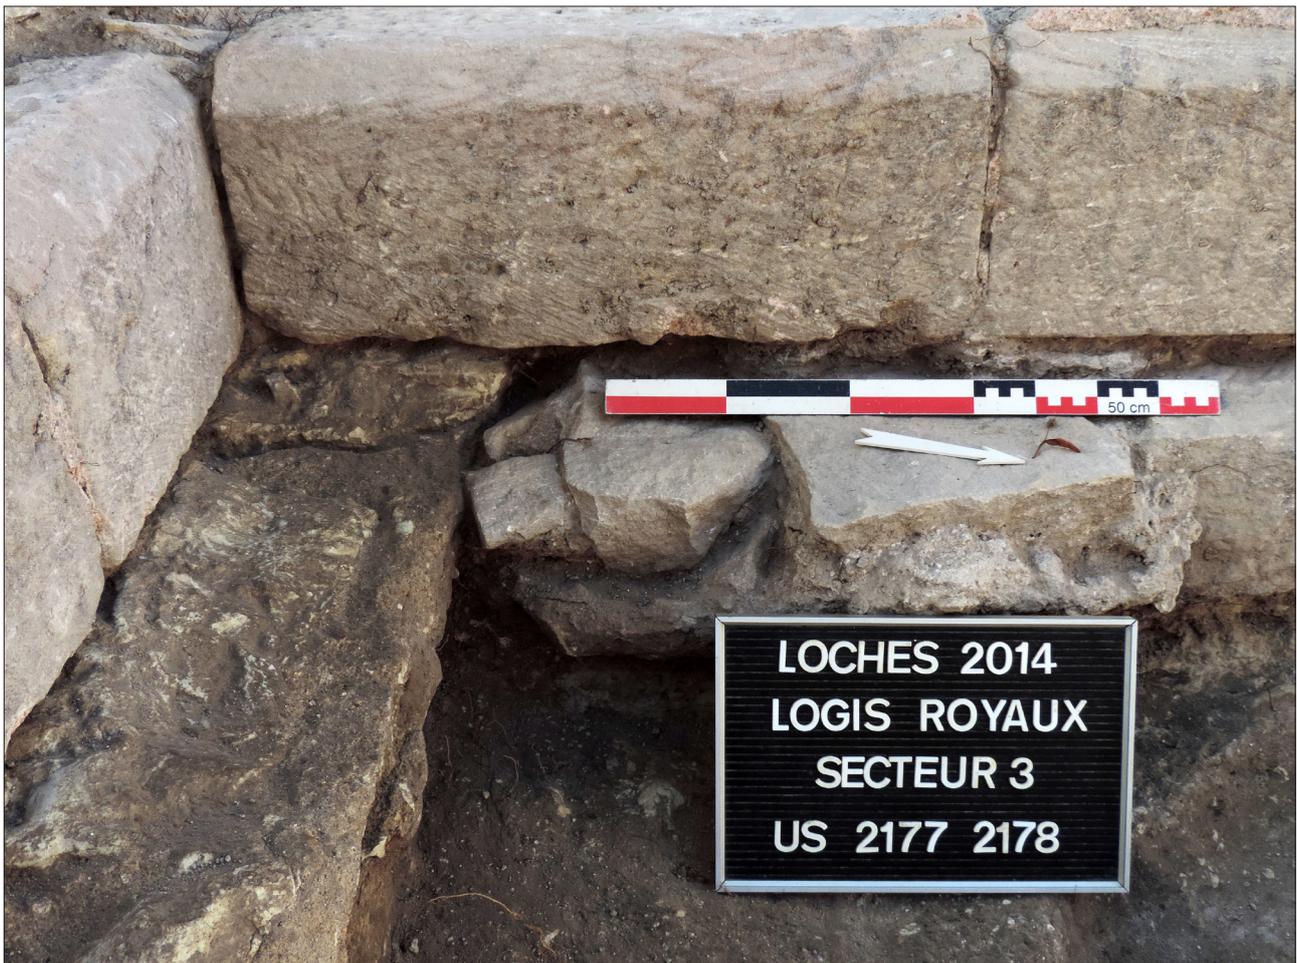
Figure 70 : Détails des reprises en sous œuvre des fondations du contrefort nord-ouest du mur M109

Cette reprise d'une partie de l'édifice assez exposée aux intempéries, peut s'expliquer par une dégradation précoce du tuffeau, alors remplacé par du calcaire dur. Cette restauration reste très mal datée (16^e voire peut-être 17^e s. ?).

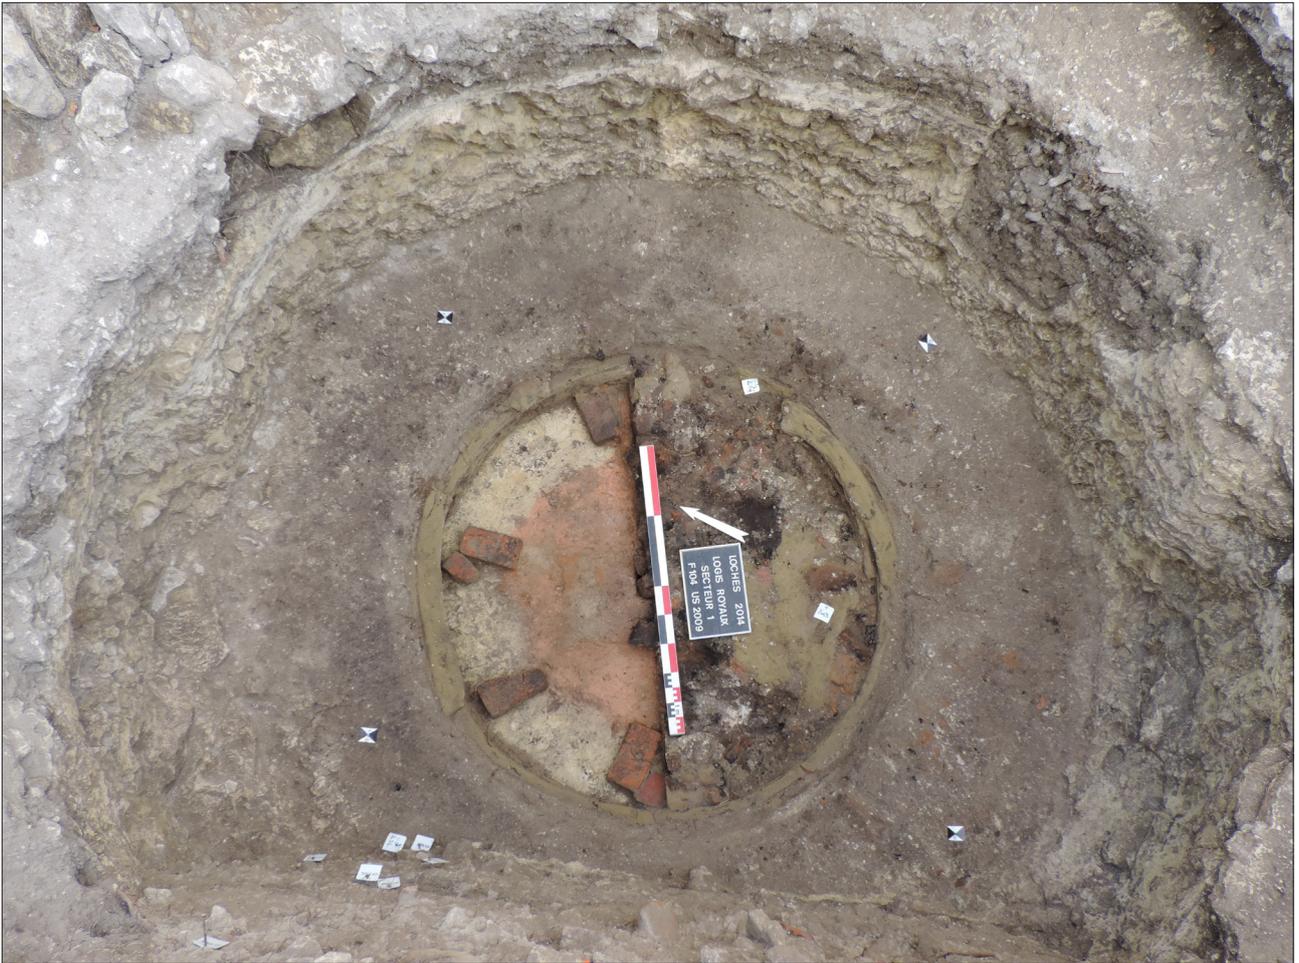
Figure 73 : Moule à cloche F104, en cours de fouille
