Instrumentations traditionnelles et innovantes d'un essai de flexion à rupture sur une poutre précontrainte de pont

Adrien Houel, Christophe Aubagnac, Didier Germain, Jean-Philippe Maherault, Jean-Jacques Brioist, Sylvain Chataigner, Aghiad Khadour, Marc Quiertant

Adrien Houel, Christophe Aubagnac, Didier Germain, Jean-Philippe Maherault, Jean-Jacques Brioist, et al.. Instrumentations traditionnelles et innovantes d'un essai de flexion à rupture sur une poutre précontrainte de pont. 7ème Colloque Interdisciplinaire en Instrumentation, Jan 2016, Saint-Nazaire, France. hal-01280207

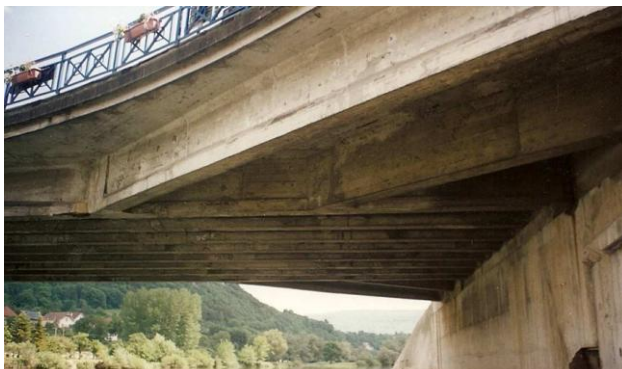
Figure 1 : Vue de la poutre de rive amont et de la structure de l'élargissement en extrémité Rive Droite de l'ancien pont de Clerval sur le Doubs.

Le VIPP de Clerval sur le Doubs a été construit entre 1952 et 1954 (Figure 1). Souffrant de défauts d'étanchéité et d'injection ayant généré la corrosion de câbles de précontrainte et l'affaiblissement de la capacité portante de l'ouvrage, celui-ci a été démolí et reconstruit en 2002.

Le laboratoire d'Autun a alors récupéré la poutre de rive amont de la travée Rive Droite (longueur de 30 m et hauteur d'1,30 m), poutre endommagée puisque présentant avant la démolition de l'ouvrage deux fissures de flexion d'ouverture maximale de 0,2 mm (sections dénommées par la suite S2 et S4).

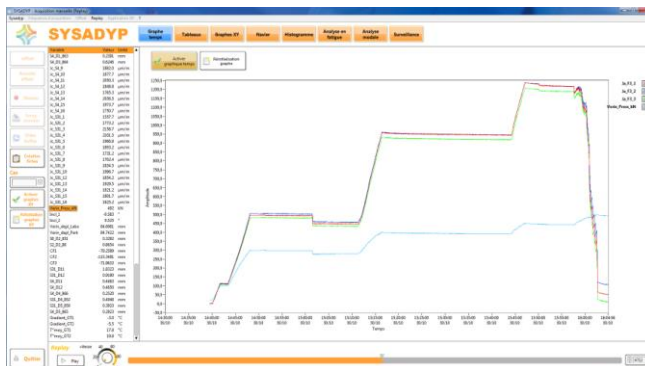
Figure 3 : Suivi en direct et en différé des mesures des 187 points de mesure via le superviseur SYSADYP.

Le logiciel superviseur SYSADYP, développé par le Laboratoire d'Aix-en-Provence sous Labview, a permis l'acquisition des mesures avec une fréquence d'acquisition de 10 Hz en direct pendant les essais puis en différé pour leur exploitation (Figure 3).

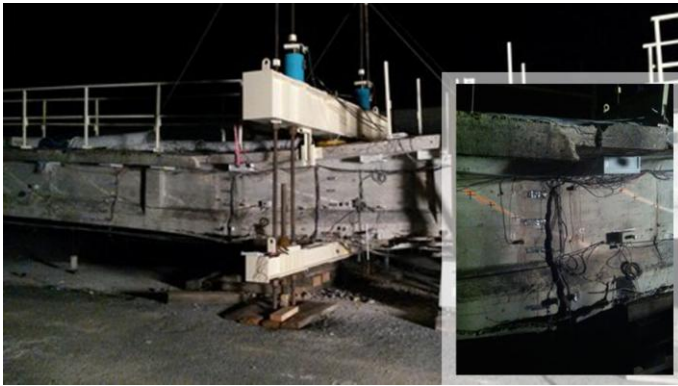
Figure 4 : Ruine de la poutre précontrainte par rupture en flexion.

Enfin, la ruine de la poutre a eu lieu été atteinte au droit de la section S2 sous une flèche maximale d'environ 40 cm (Figure 4).

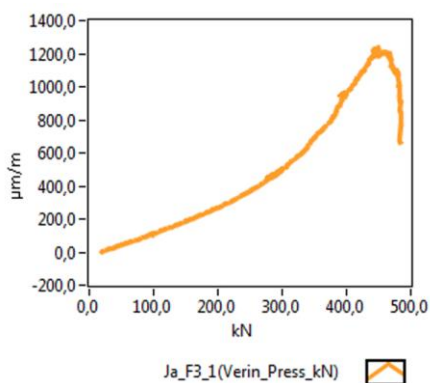
Figure 5 : Suivi des déformations d'un câble instrumentée à l'aide de jauges de déformations proche de S3 en fonction de la charge : rupture détectée vers 450 kN pour une surtension de 247 MPa (tension initiale diagnostiquée à 765 MPa).

Au droit de la section de chargement dénommée S3, les courbes de variation de déformation des câbles en fonction de l'effort indiquent qu'au maximum de 247 MPa, correspondant à une charge d'environ 450 kN (Figure 5). Le câble semble s'être rompu à proximité de la zone de mesure (entre S3 et S4).
