# Etude thermomécanique de la dégradation des assemblages de puissance soumis à des vieillissements à haute température

**RESUME** - Des vieillissements sévères (cycles thermiques [-55 °C / +245 °C]) ont révélés des dégradations dans des substrats de puissance AMB Si<sub>3</sub>N<sub>4</sub> cuivre nickel flash or. A l'issue de 2000 cycles thermiques, l'empreinte des motifs de métallisation de la surface supérieure se reflète sur la surface inférieure. Cela se traduit par une microfissuration de la surface de métallisation inférieure et une modification de la rugosité de surface. Ce phénomène n'est constaté que sur des cycles sévères, il ne l'a pas été sur des cycles thermiques [-40 °C / +150 °C]. La question posée par cet article porte sur les causes de l'apparition de cette dégradation, et les pistes pour y remédier. Dans un premier temps, le contexte de l'électronique de puissance est présenté afin de justifier les sollicitations sévères, auxquelles les modules de puissance haute température sont soumis. Les dégradations induites sont décrites et analysés. Le choix a été d'effectuer un protocole de simulations par éléments finis de ce vieillissement afin d'interpréter les origi

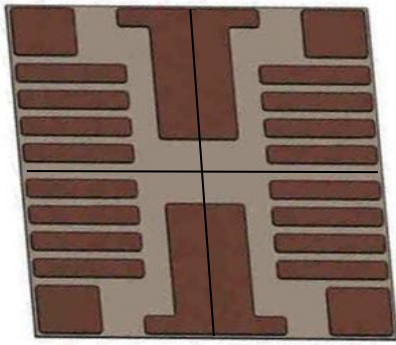
Fig.2 La géométrie des substrats utilisés (céramiques  $\text{Si}_3\text{N}_4$  et métallisation cuivre) montrant la présence de deux symétries planaires.

Pour toutes les simulations thermomécaniques de cette étude, seul un quart du substrat est modélisé (Fig.6) du fait de la présence de deux symétries planaires (Fig.2), le modèle utilisé est le substrat AMB  $\text{Si}_3\text{N}_4$  métallisé cuivre utilisé dans l'expérimentation. Les couches de nickel et le flash d'or n'ont pas été modélisés [5]. Par hypothèse, le substrat est considéré à  $25\text{ }^\circ\text{C}$  (température de référence) sans contraintes ni déformations résiduelles. Les températures lui sont appliquées selon le profil indiqué. La céramique est considérée comme un matériau fragile et le cuivre comme un matériau plastique. Les

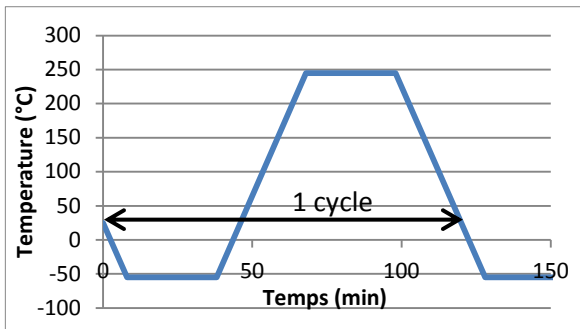
Les véhicules de test ont été vieillis par des cycles thermiques VRT (Variation Rapide de Température) de  $-55\text{ }^\circ\text{C}$  à  $+245\text{ }^\circ\text{C}$ , durée de maintien aux paliers de température haute et basse : 30 minutes, pente de transition entre les deux paliers :  $10\text{ }^\circ\text{C}/\text{min}$  (Fig.3). Un câblage filaire des puces a été réalisé dans le but de suivre l'évolution de la caractéristique thermique de l'assemblage au cours des vieillissements. Tous les véhicules de test ont été insérés dans l'enceinte thermique avant vieillissement, puis après un temps prédéfini de cyclage, certains véhicules de test sont prélevés pour subir un protocole d'analyses destructives (cisaillement, micro section) ou non destructives (RX, microscopie acoustique, caractéristiques thermiques).

Fig.3 Profil de cyclage VRT (1 cycle).

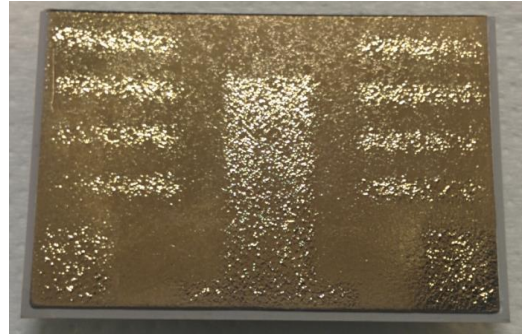
Une augmentation de la rugosité de surface de la métallisation inférieure du substrat apparaît sur l'ensemble des VTs vieillis en VRT. Le motif gravé sur la métallisation supérieure se reflète et s'imprime sur la métallisation inférieure. L'aspect visuel montre que la métallisation s'est dégradée au droit des motifs gravés sur la surface supérieure (Fig.4) avec une rugosité de surface très importante (de l'ordre d'une dizaine de micromètres mesurés au profilomètre). Cette dégradation est spécifique à ce type de cyclages thermiques. En effet, elle n'a pas été observée sur les mêmes véhicules de test soumis à plus de 2500 cycles thermiques par chocs [ $-55\text{ }^\circ\text{C}$  /  $+180\text{ }^\circ\text{C}$ ].

Fig.4 Empreinte des motifs de la métallisation supérieure du substrat sur la métallisation inférieure.

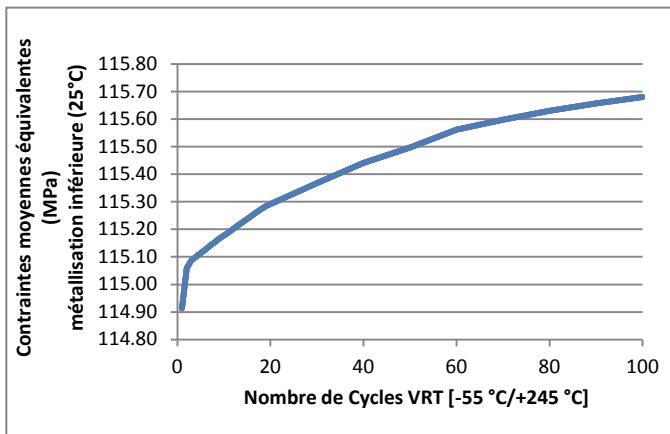
La courbe (Fig.8) montre l'accroissement de l'accumulation des contraintes de Von Mises (valeur quadratique moyenne des contraintes en un point) moyennées sur l'ensemble de la métallisation inférieure du substrat. Elle peut donner une indication approximative du nombre de cycles subis par le substrat avant rupture de sa métallisation.

Fig.8: Contrainte moyenne dans la métallisation inférieure en fonction du nombre de cycles thermiques

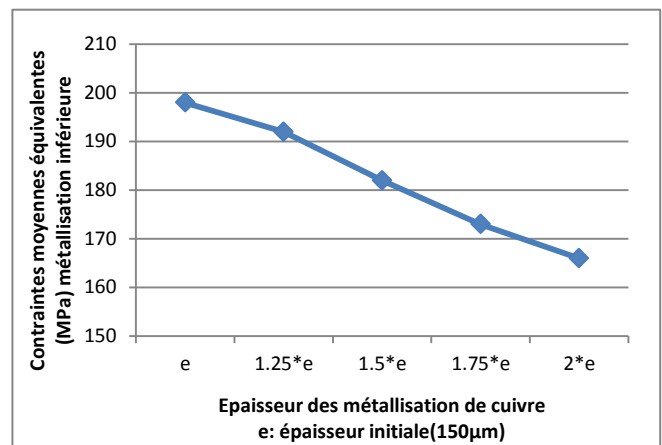
La variation de l'épaisseur de cuivre a une influence significative sur le critère choisi après simulation de l'effet d'un cycle thermique. La figure (Fig.11) donne l'évolution de la contrainte équivalente moyenne en métallisation inférieure en fonction de l'épaisseur du cuivre des deux couches de métallisation après application d'un cycle thermique.

Fig.11 : Contrainte moyenne dans la métallisation inférieure en fonction de son épaisseur.

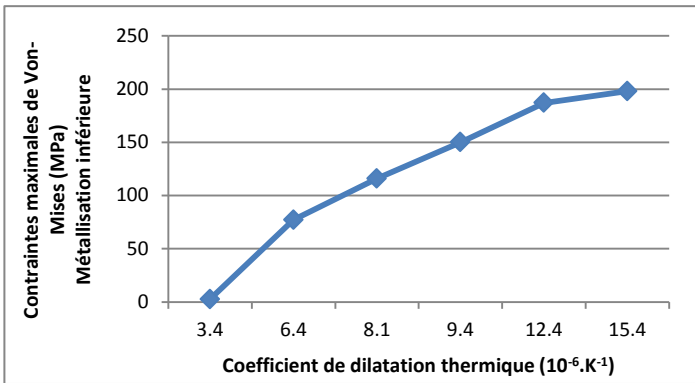
La figure (Fig.13) donne l'évolution de la contrainte équivalente moyenne en métallisation inférieure en fonction du coefficient de dilatation des deux couches de métallisation après application d'un cycle thermique. Le résultat montre clairement qu'une couche de métallisation dont le coefficient de dilatation se rapproche de celui de la céramique augmente la robustesse aux cycles thermiques sévères et atténue considérablement l'apparition de la dégradation décrite en ce papier.

Fig.13 : Contrainte maximale dans la métallisation inférieure en fonction de son coefficient de dilatation

Les simulations thermomécanique ont montré des pistes pour atténuer cette dégradation voire l'éliminer. Les solutions pour limiter ce phénomène seraient de disposer d'une métallisation avec un coefficient de dilatation proche de celui de la céramique et avec des propriétés mécaniques (module de Young et Limite d'élasticité) plus faibles que celles du cuivre.

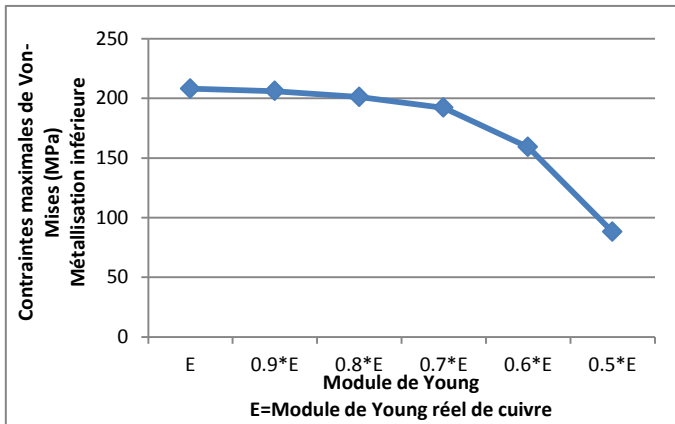
Les figures (Fig.14 et 15) donnent respectivement l'évolution de la contrainte équivalente moyenne en métallisation inférieure en fonction du module de Young et de la limite d'élasticité des deux couches de métallisation après application d'un cycle thermique. Le résultat montre que lorsque le module de Young ou la limite d'élasticité diminue, la robustesse aux cycles thermiques sévères augmente et l'apparition de la dégradation décrite dans ce papier atténue considérablement.

Fig.14 : Contrainte maximale dans la métallisation inférieure en fonction de son module de Young

N.B : Les Contraintes maximales de Von Mises de la métallisation inférieure n'ont pas pu être simulés pour des valeurs de module de Young inférieures à la moitié de celle du cuivre et pareillement pour des valeurs de limite d'élasticité inférieure à 70 % de celle du cuivre à cause de la divergence du modèle de l'écroutissage cinématique (Chaboche) qui a été choisi pour le cuivre.

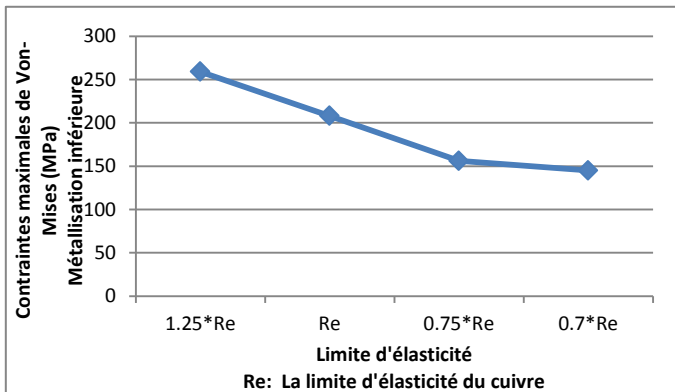
Fig.15 : Contrainte maximale dans la métallisation inférieure en fonction de sa limite d'élasticité
