Frédéric Gerber. Bateaux de Garonne et navires d'Atlantique: Les éléments de construction navale en réemploi dans le port médiéval de Tropeyte à Bordeaux. *Archaeonautica*, 2012, 17, pp.169-200. 10.3406/nauti.2012.1257 . hal-01386835

Bateaux de Garonne et navires d'Atlantique. Les éléments de construction navale en réemploi dans le port médiéval de Tropeyte à Bordeaux

Frédéric Gerber

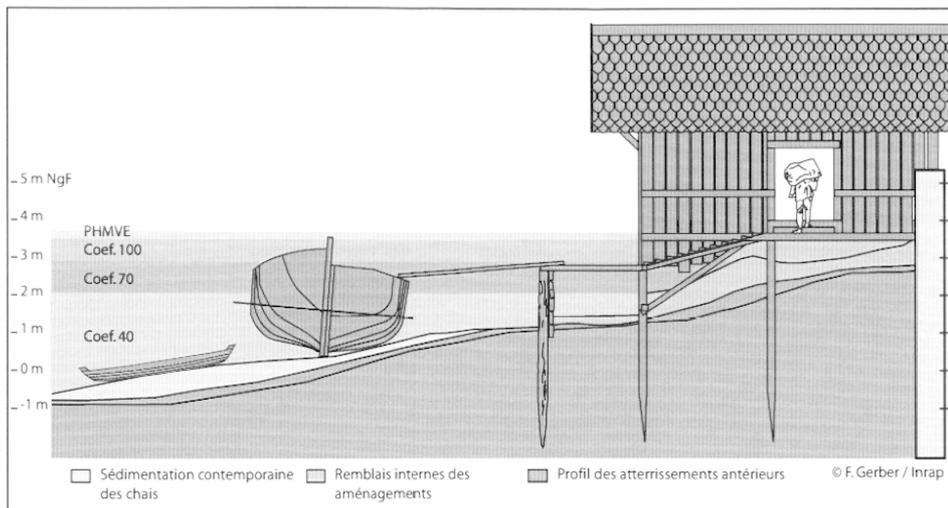
Fig. 3 : Proposition de restitution du profil de berge et des chais de Tropeyte d'après les données de fouilles. © Frédéric Gerber.

À partir de 1270, après une série de remblaiements conséquents destinés à reconquérir du terrain sur le fleuve, des constructions juxtaposées sur pilotis apparaissent. Composées de pieux, de traverses et de planches, elles forment le soubassement de plateformes qui accueillent les «*chais*» (entrepôts) évoqués dans les archives notariales. Érigées à cheval sur la zone haute et la zone médiane, elles étaient régulièrement battues par les flots. Couplés à la tour de Tropeyte et aux fossés qui bordaient les remparts nord de la ville, les chais participent à la défense de la ville du côté du fleuve (fig. 3 et 4).

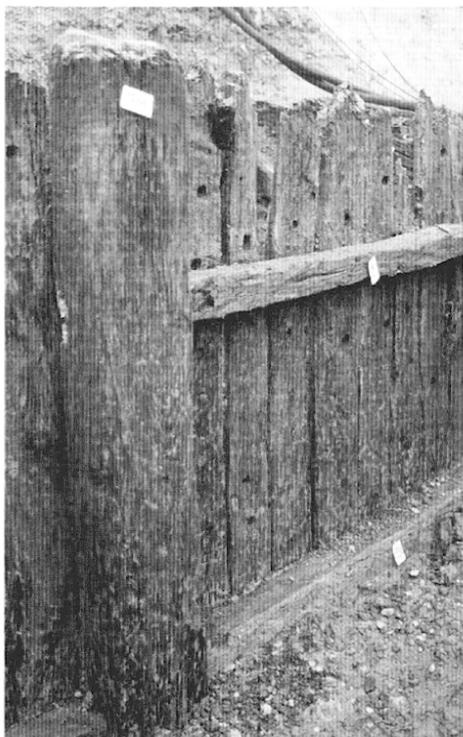
Fig. 5 : Façade du premier état des chais (section 812 localisée sur la figure 06). © Loïc Destrade, Inrap.

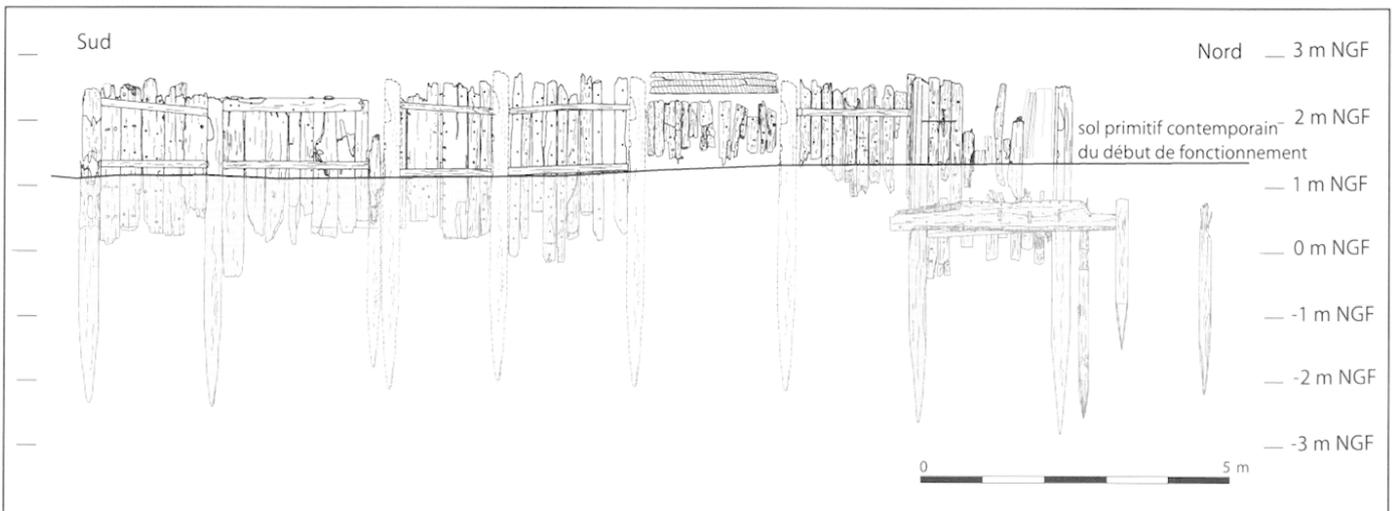
Fig. 10 : Relevé de la façade du premier état des chais. La partie enfouie est beaucoup mieux préservée que la partie en élévation.

Ces soubassements sont apparus sous la forme d'une armature de pieux de chêne profondément enfoncés dans les dépôts fluviaux et reliés par des traverses, qui renaient des planches verticales délimitant des caissons en partie remblayés (fig. 5 à 9). Alors que les pieux et les traverses étaient de toute évidence de bois vert, une centaine des planches verticales s'est révélée être des fragments d'épaves en réemploi (fig. 10).

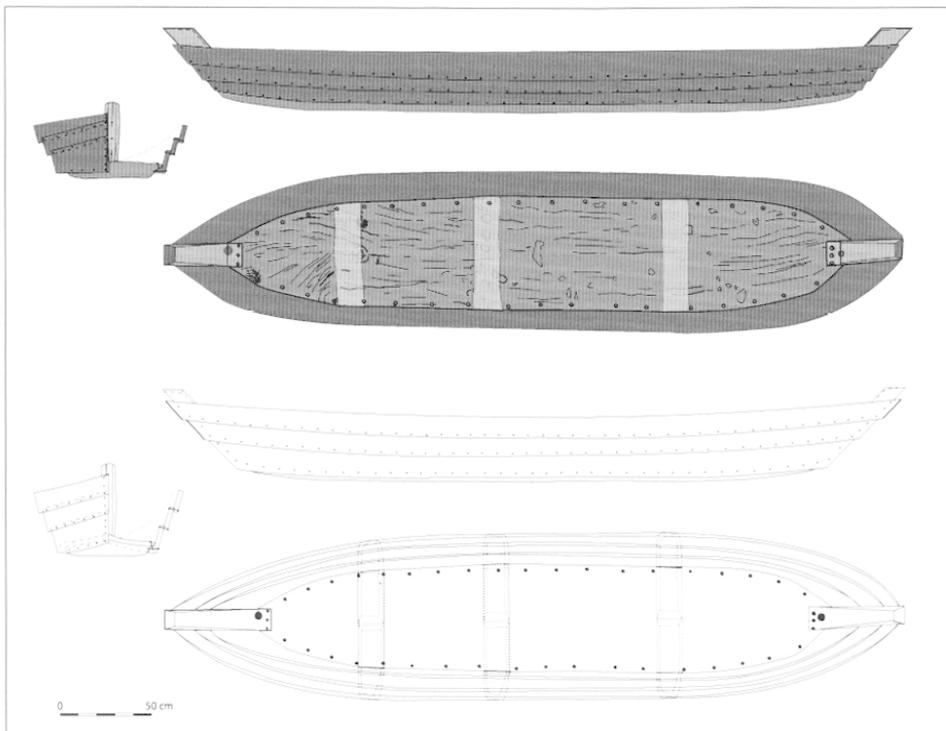
Fig. 11 : La « navette bordelaise ». Essai de restitution de la barque de la place Jean Jaurès. © Fabrice Laurent.

que son nom médiéval soit peut-être un jour retrouvé (fig. 11).

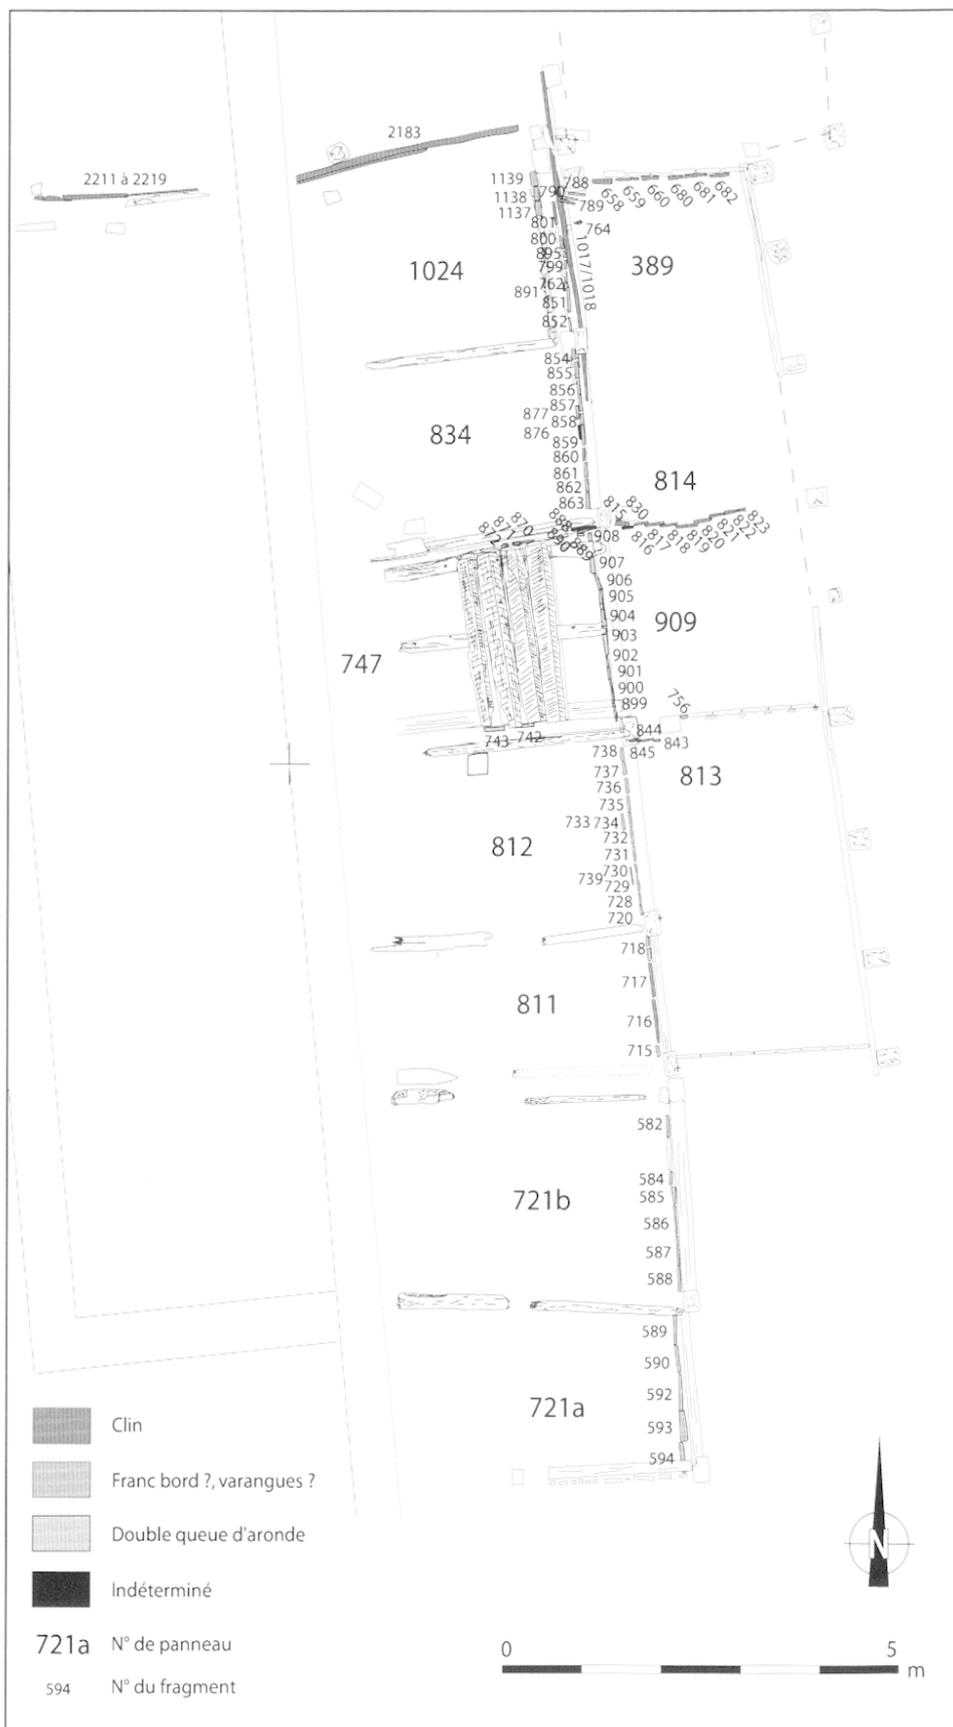
Fig. 12: Place Jean Jaurès. Localisation des 90 éléments ou ensembles d'éléments de bateau en réemploi dans les chais médiévaux. Le lecteur se référera à cette figure pour localiser les différents éléments de réemploi mentionné dans le texte.

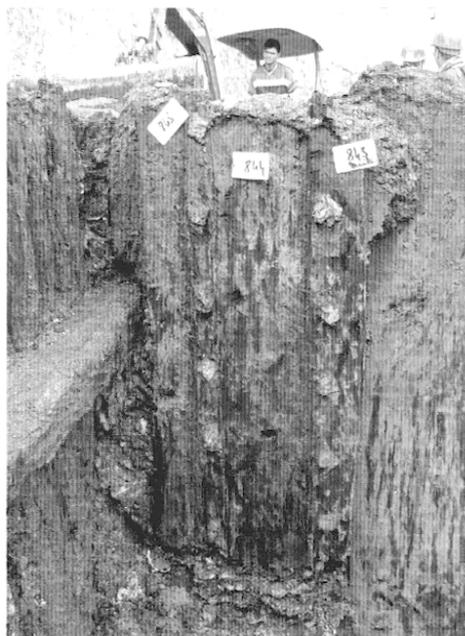
Fig. 13 : Vue d'ensemble du fragment de bordé constitué des bordages us 843, 844 et 845. © Héléne Silhouette, Inrap.

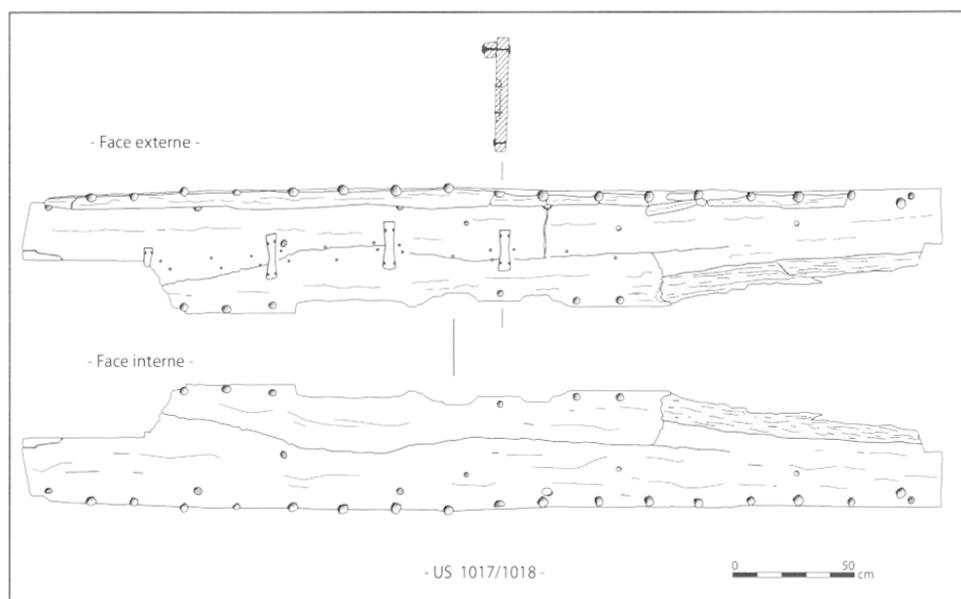
Fig. 14 : Relevé du fragment de bordé à clin 1017/1018. On distingue nettement la réparation à l'aide des queues d'aronde.

Le bordage principal⁵³ mesure 3,72 m de long, 0,45 m de large et 0,05 m d'épaisseur. Il présente une longue fissure qui a été réparée. Cette réparation se présente sous la forme de quatre mortaises en forme de double queue d'aronde, longues de 0,15 à 0,18 m, fixées à l'aide de petits clous en fer. D'autres clous se trouvent également le long de la fissure. Si l'utilisation de queues d'aronde pour une réparation n'est pas chose courante, celle de petits clous le long de la fissure l'est déjà beaucoup plus. C'est ce que l'on observe, pour une période plus récente, sur l'épave n° 1 de Bouliac⁵⁴.

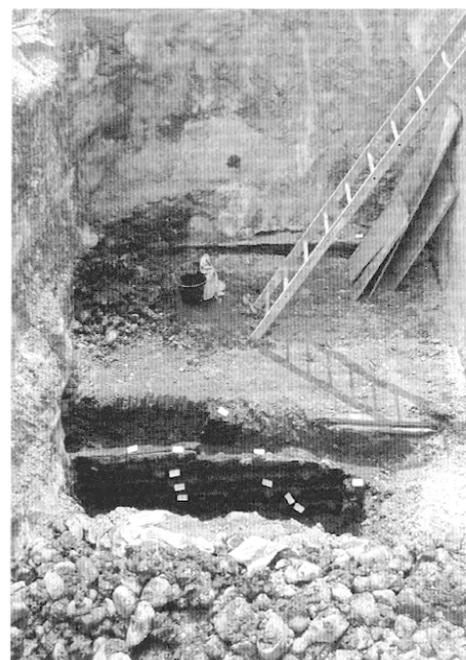
Fig. 16 : Section du bordé à clin 2183 retrouvée dans la rampe d'accès du parking Jean Jaurès. © Frédéric Gerber, Inrap.

Il a été retrouvé de part et d'autre de la paroi moulée séparant le parking de sa rampe d'accès (fig. 15 et 16). Cette paroi en a détruit 1,40 m de long. Son numéro d'ensemble est 2183, mais les bordages, les chevilles et les gournables ont ensuite reçu individuellement un numéro d'inventaire. Cet élément était disposé de champ, calé par deux pieux et un

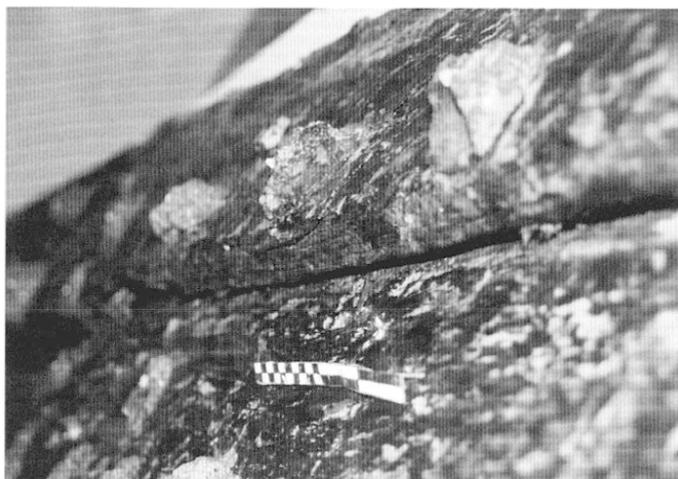
Fig. 18: Têtes de rivet rondes et bombées sur la face externe du fragment de bordé us 2183. © Patrick Ernaux, Inrap.

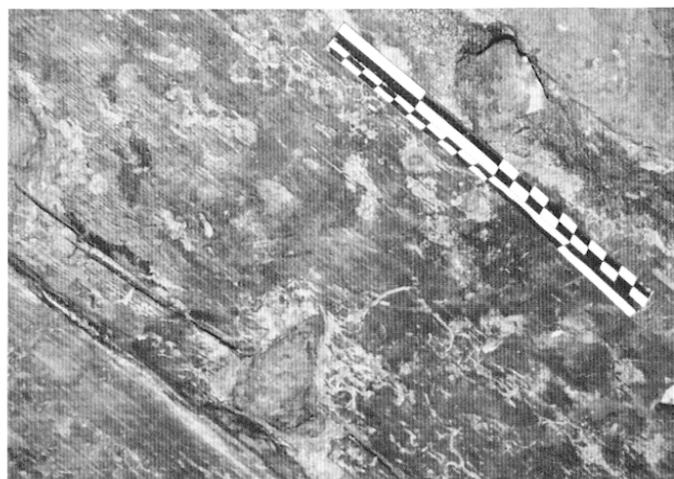
Fig. 19: Contreplaques quadrangulaires et pointes de clou sur la face interne du fragment de bordé us 2183. © Patrick Ernaux, Inrap.

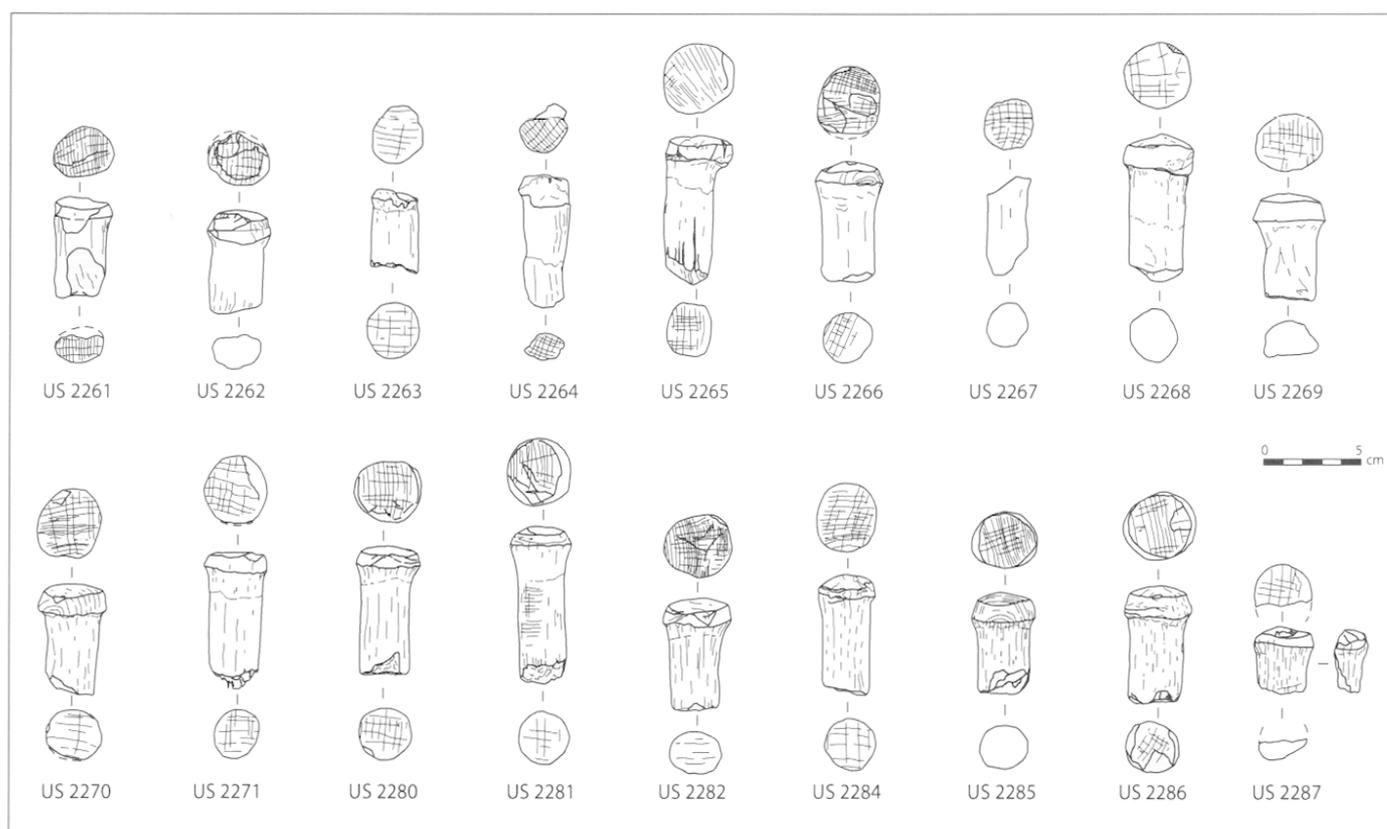
Fig. 20: Extrémités de gournables extraites du bordé 2183.

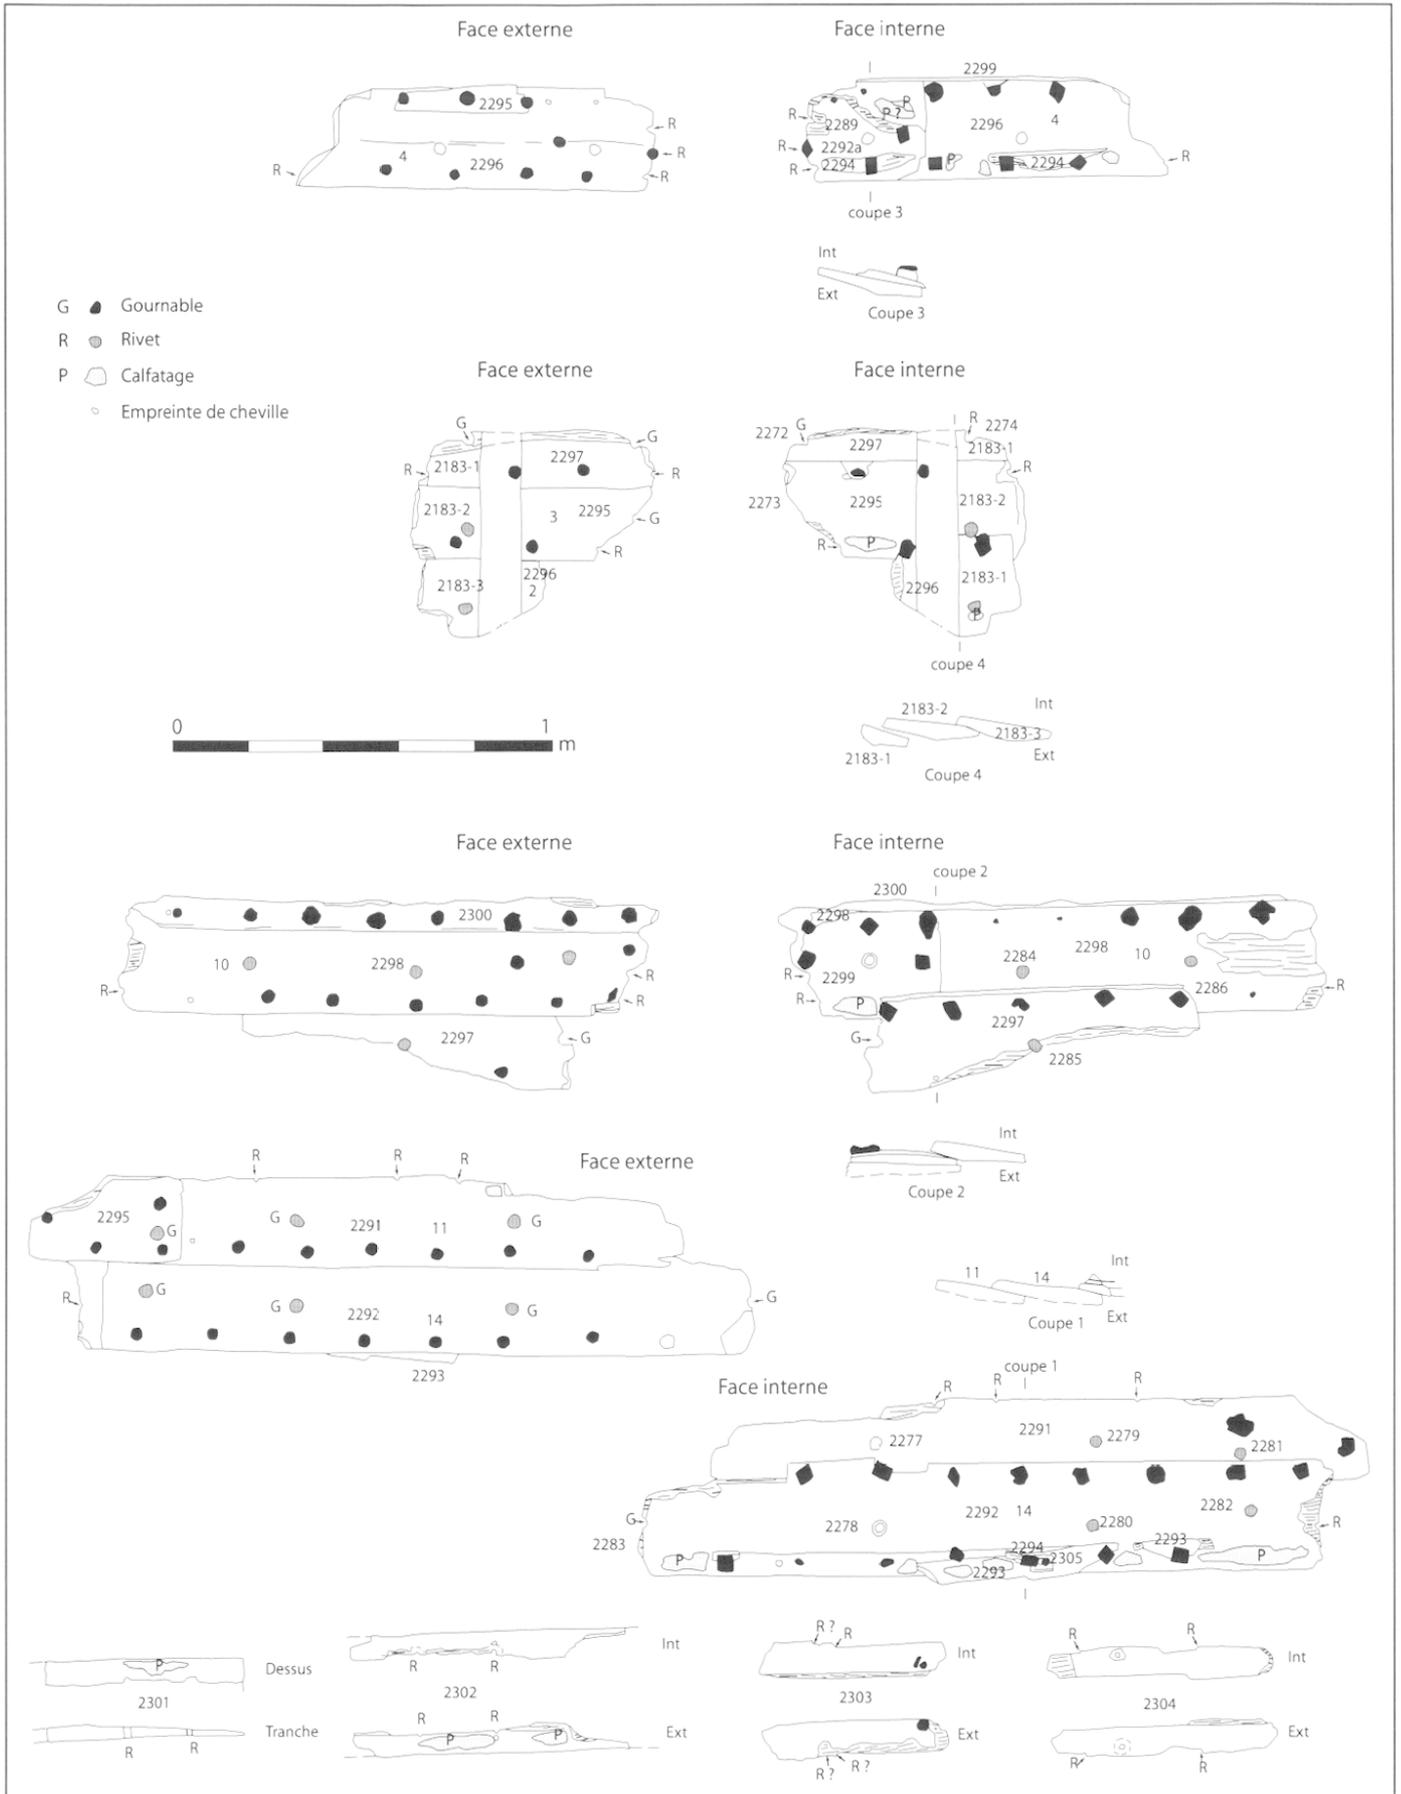
Fig. 21 : Relevé détaillé des fragments du bordé 2183 provenant de la zone du parking et conservés aujourd'hui.

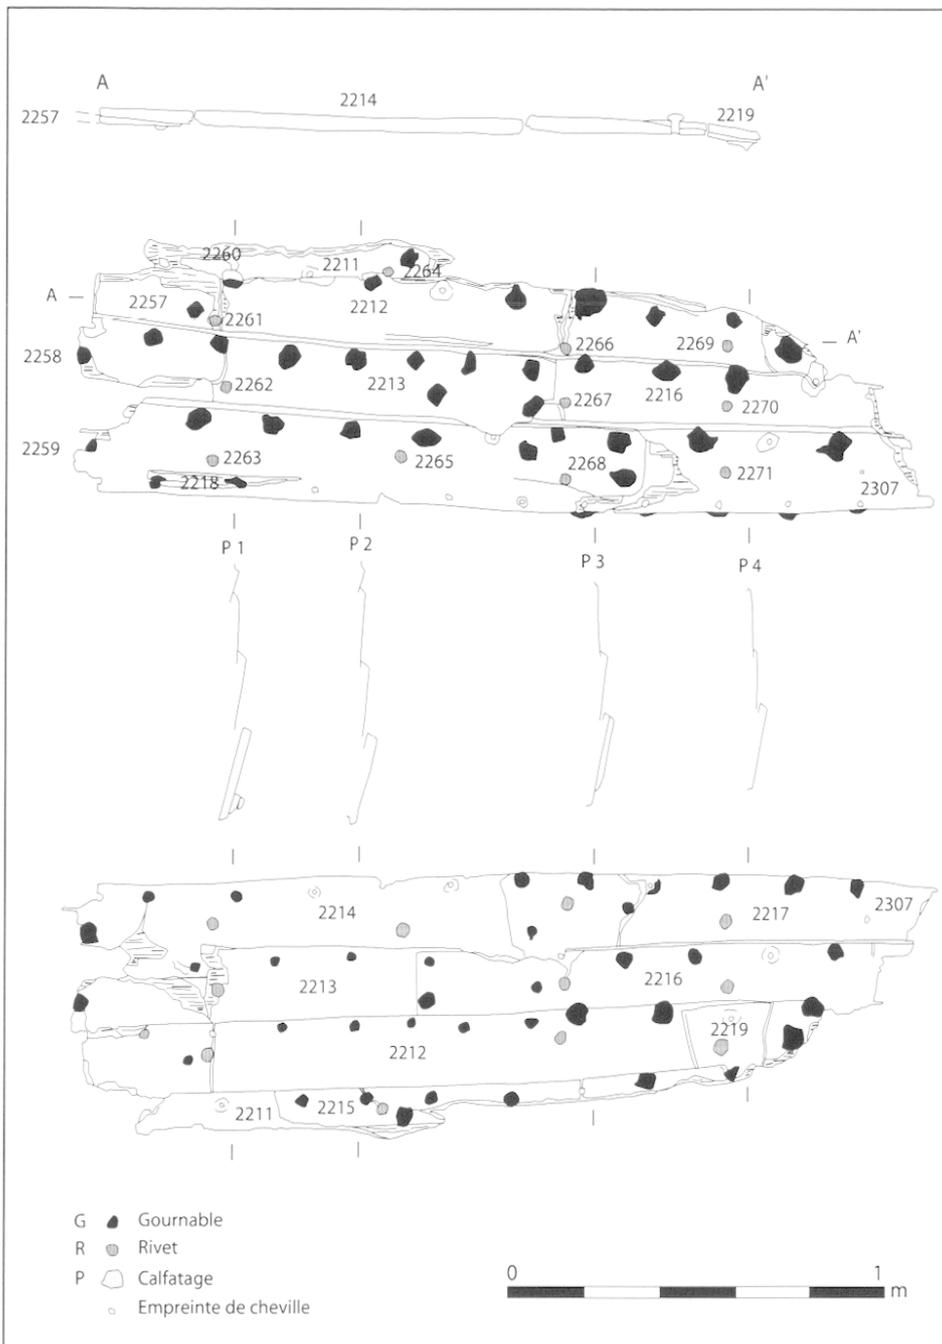
Fig. 22 : Relevé détaillé des fragments du bordé 2183 provenant de la rampe d'accès au parking.

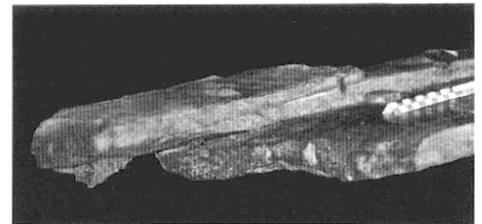
Fig. 23 : Assemblage en biseau de deux bordages. © Patrick Ernaux, Inrap.

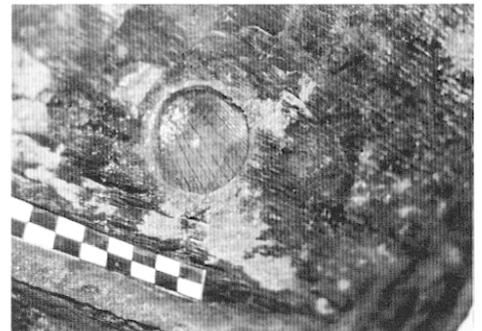
Fig. 24 : Tête de gournable encore en place sur le fragment de bordé 2183. © Patrick Ernaux, Inrap.

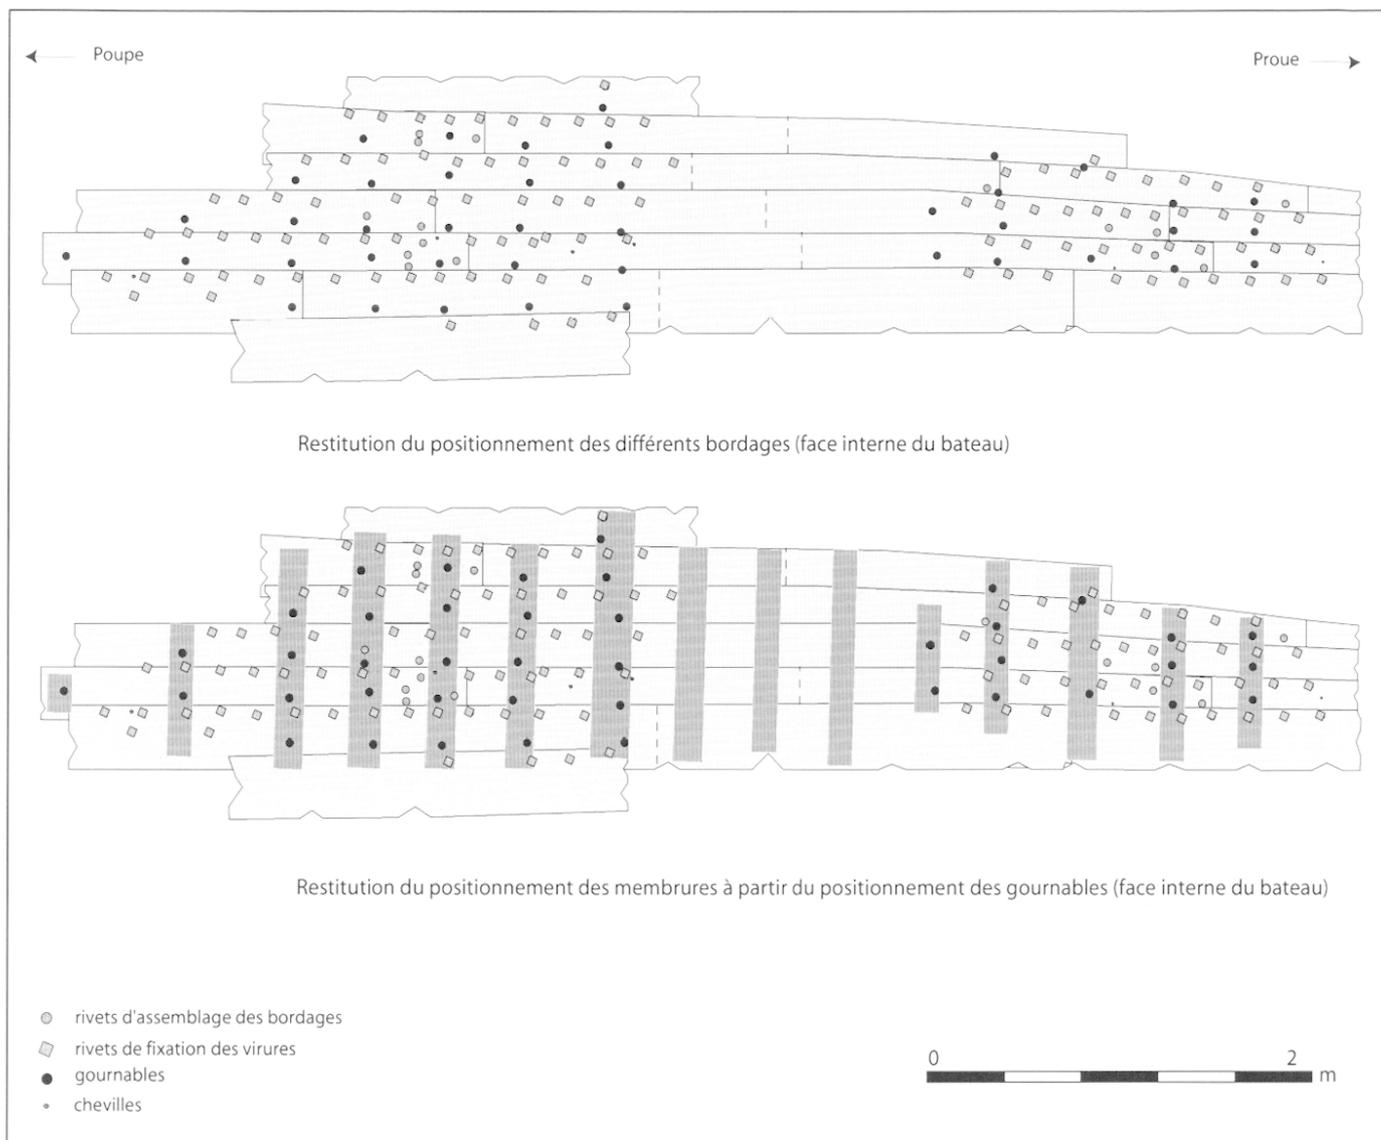
Fig. 25: Bordé 2183. Restitution du positionnement des différents bordages et des membres sur la face interne du bateau.

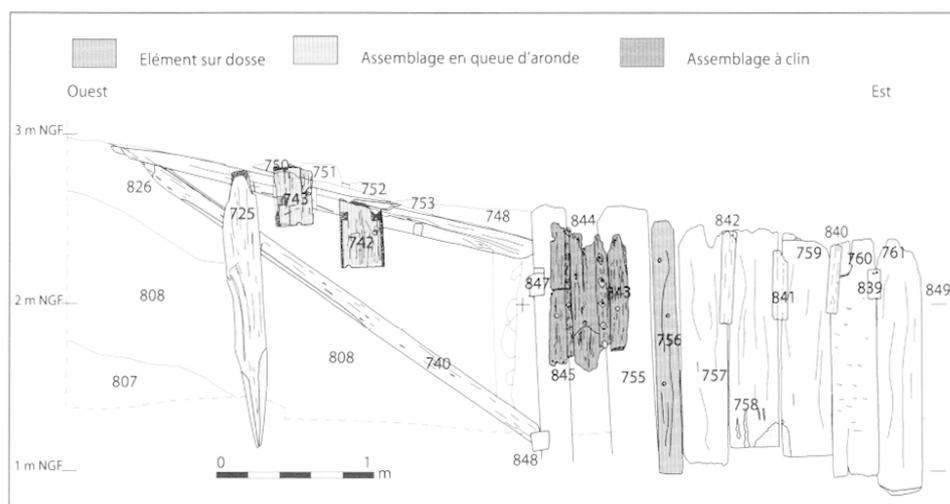
Fig. 26: Fragments de bateau du panneau 813 dans les soubassements des chais médiévaux du port de Tropeyte.

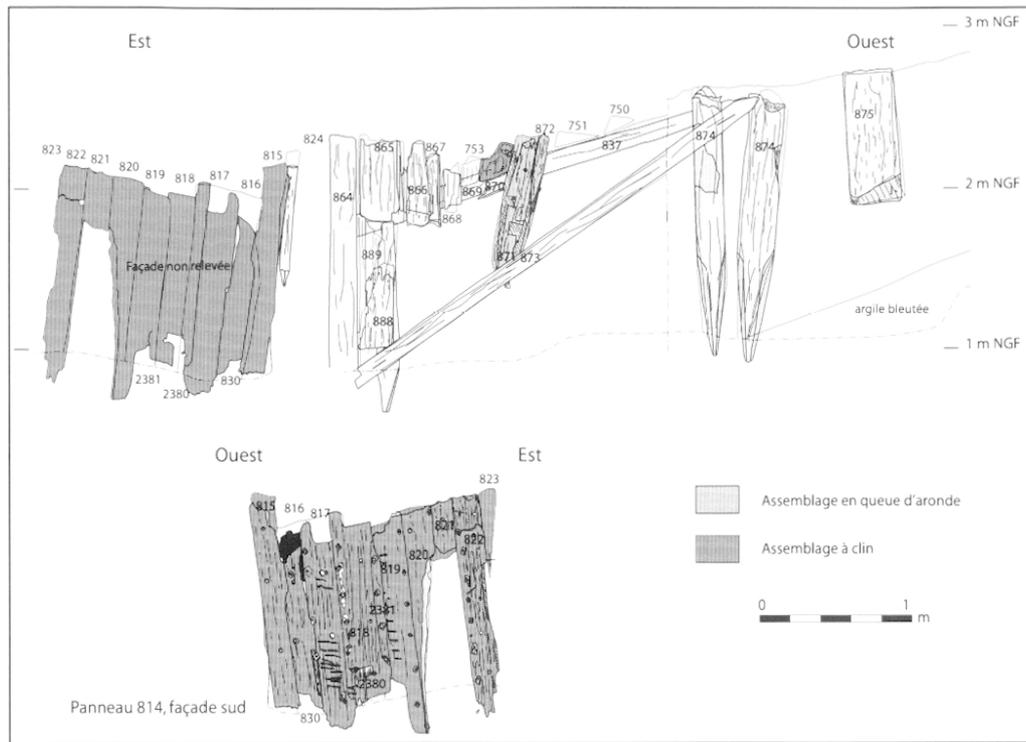
Fig. 28: Fragments de bateau du panneau 814 dans les soubassements des chais médiévaux du port de Tropeyte.

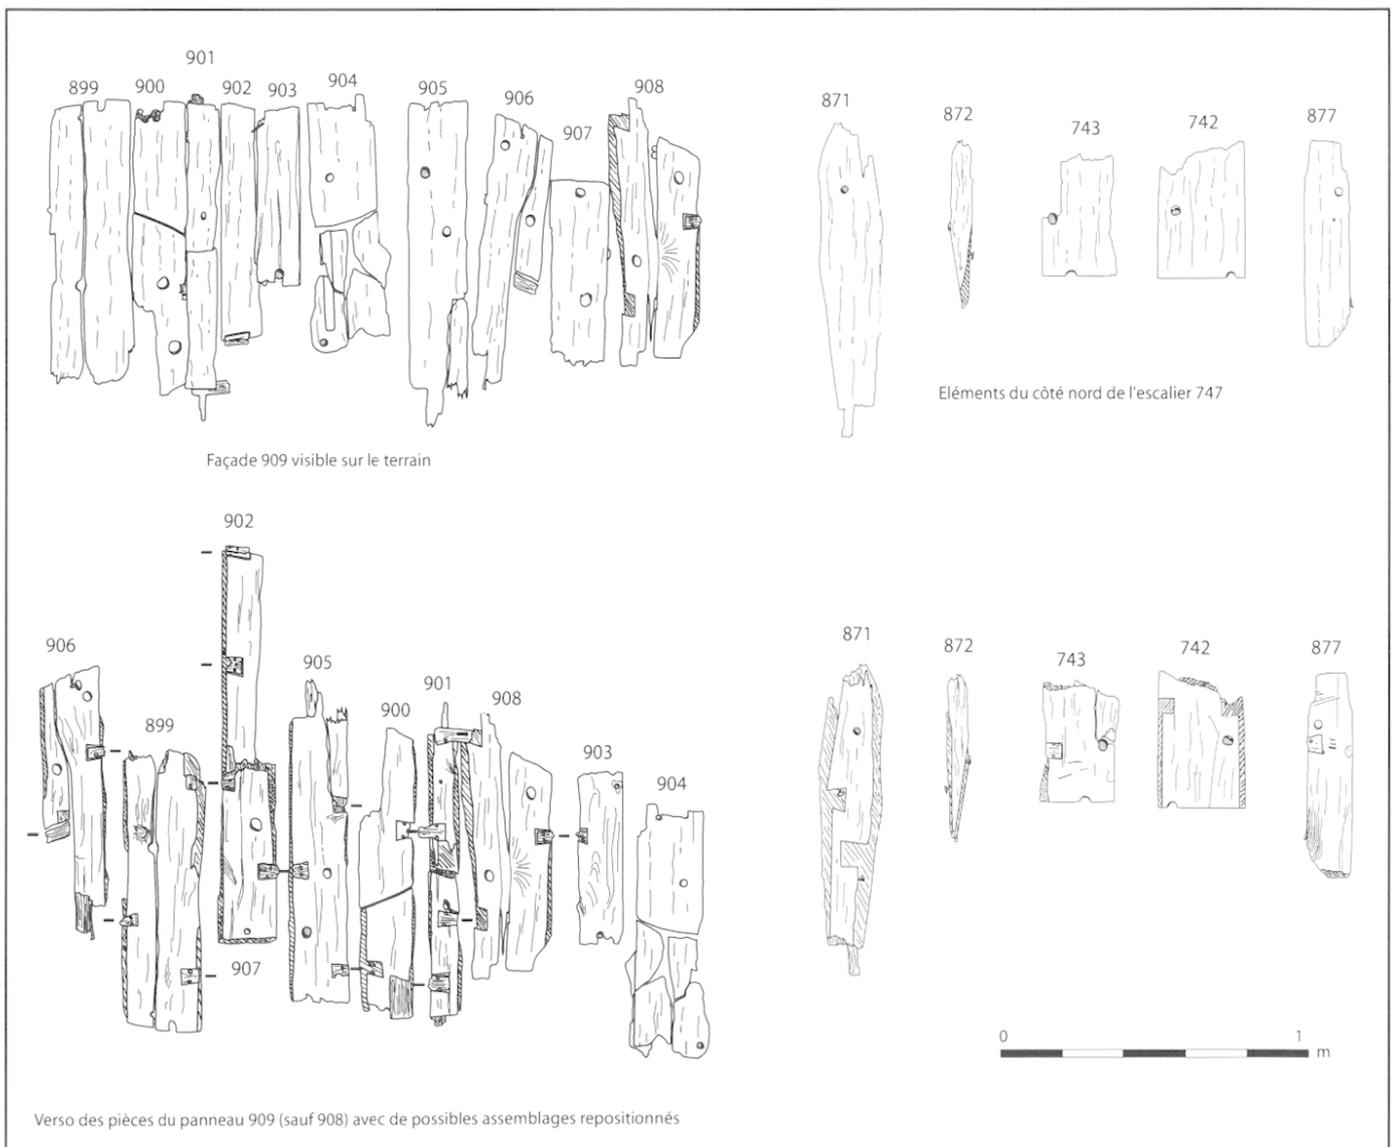
Fig. 29: Place Jean Jaurès. Éléments de bateau en réemploi autour de l'escalier (us 747). Assemblages à doubles queues d'aronde.

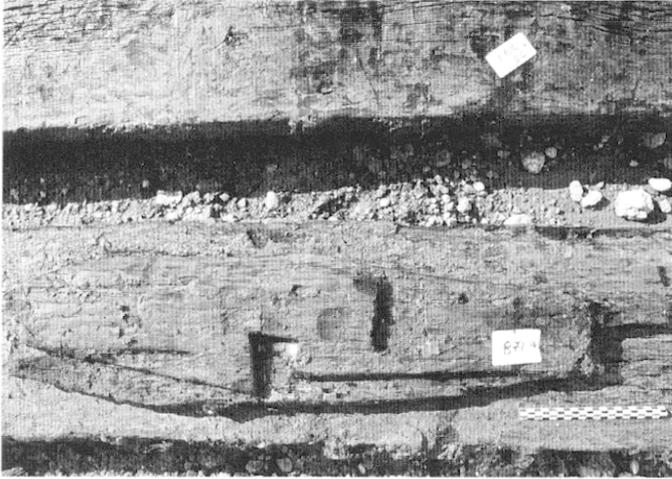
Fig. 31 : Fragment de bordage à rainure et mortaise en queue d'aronde us 871. © Loïc Destrade, Inrap.

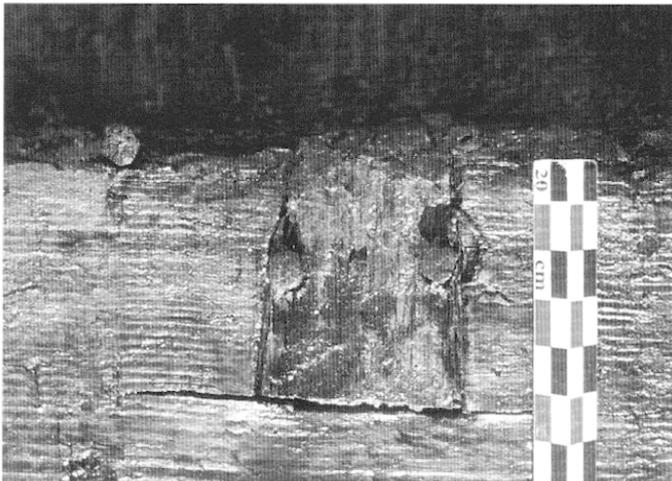
Fig. 32 : Vue de détail du fragment de papillon encore cloué sur le bordage us 743. On distingue en haut à gauche un clou qui maintenait en place un autre élément, aujourd'hui disparu, au niveau de la rainure qui marque le bord de la pièce. © Loïc Destrade, Inrap

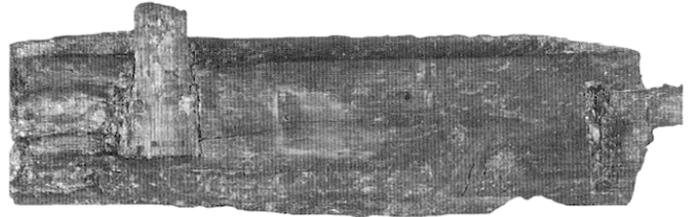
Fig. 33 : Double queue d'aronde (brisée) sur le fragment de bordage us 901. © Patrick Ernaux, Inrap.

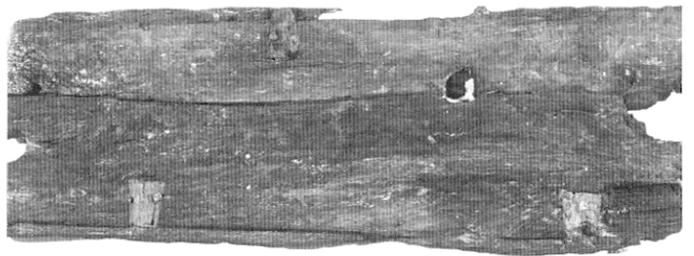
Fig. 34 : Bordage 899 avec ses rainurages sur chaque bord et trois mortaises en queue d'aronde. On distingue également dans la partie supérieure un petit clou dans la rainure qui devait servir à maintenir la baguette bloquant le calfatage au niveau du contact des virures montées à franc bord. Deux trous de gournables sont également visibles. © Patrick Ernaux, Inrap.

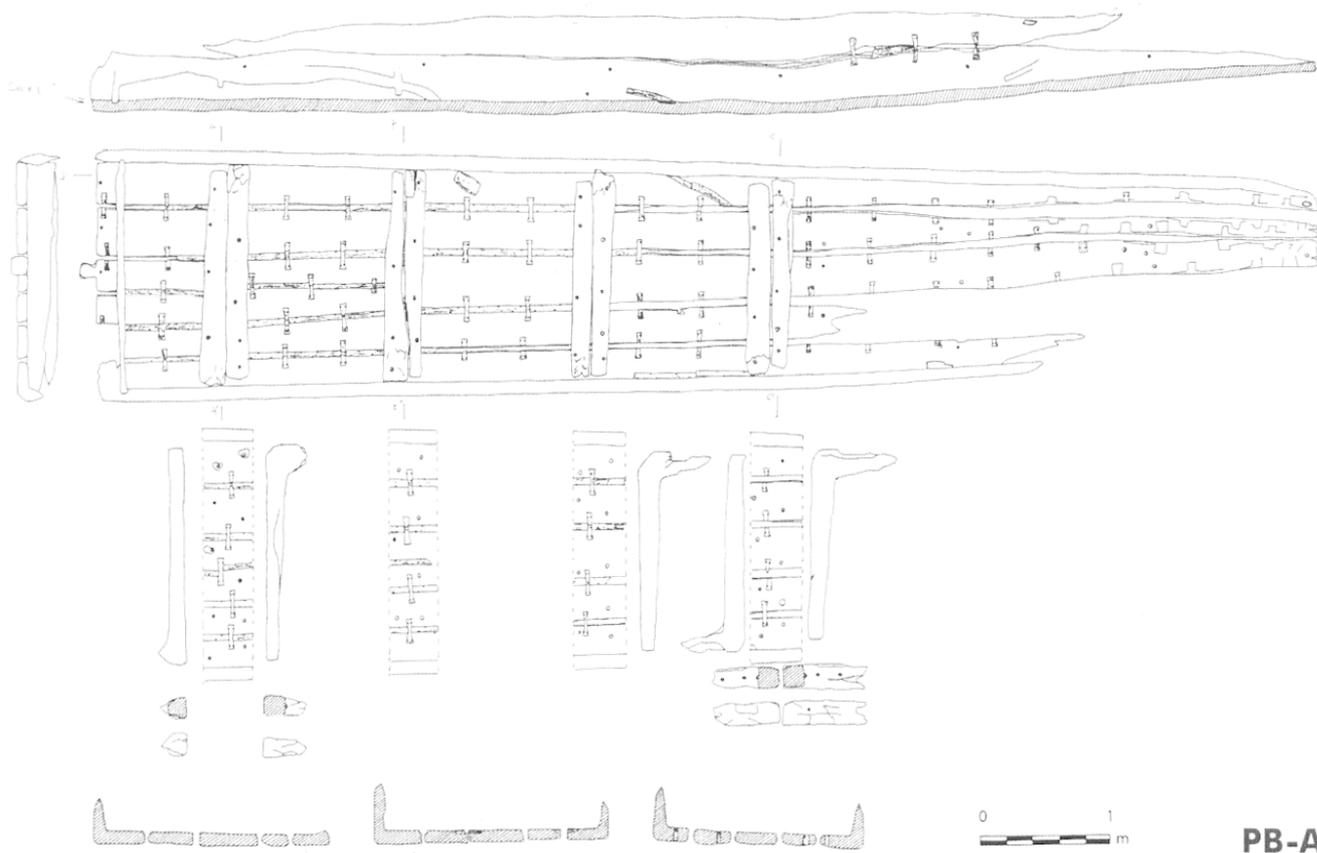
Fig. 36: Plans et profils de l'épave du Pont-de-la-Beauze PB-A (Debaumarché 1989 et 1990b).

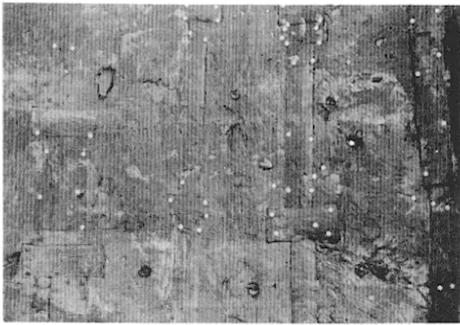
Fig. 38: Bordeaux. Parc des Salinières. Exemple d'assemblages d'une embarcation fluviale de Garonne du XVIII^e s. Baguettes et plaquettes maintiennent en place le calfat entre les planches de la sole. © Pierre Texier, Inrap.

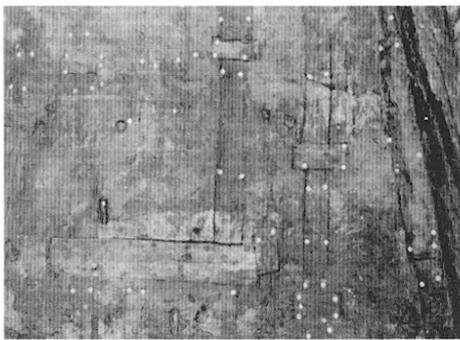
Fig. 39: Bordeaux. Parc des Salinières. L'emplacement des clous a été mis en valeur par des pastilles de couleur afin de faciliter le relevé topographique et photographique. © Pierre Texier, Inrap.

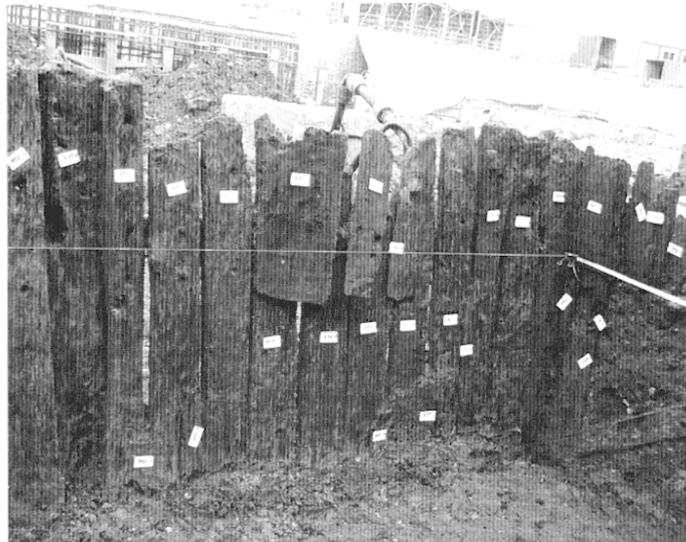
Fig. 40: Vue générale des éléments de bateau constituant les panneaux 834 et 1024. © Véronique Guiton, Inrap.

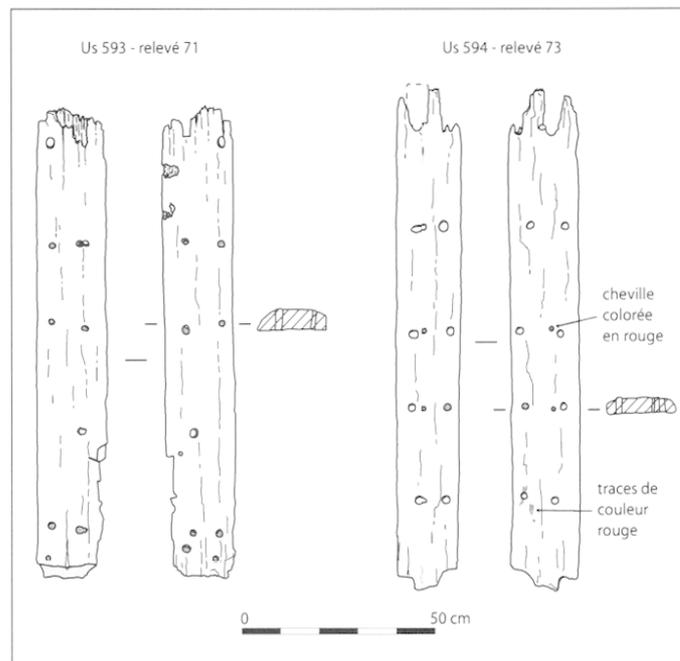
Fig. 41: Relevé des fragments de varangue 593 et 594, caractéristiques des éléments de ce type retrouvé à Bordeaux.

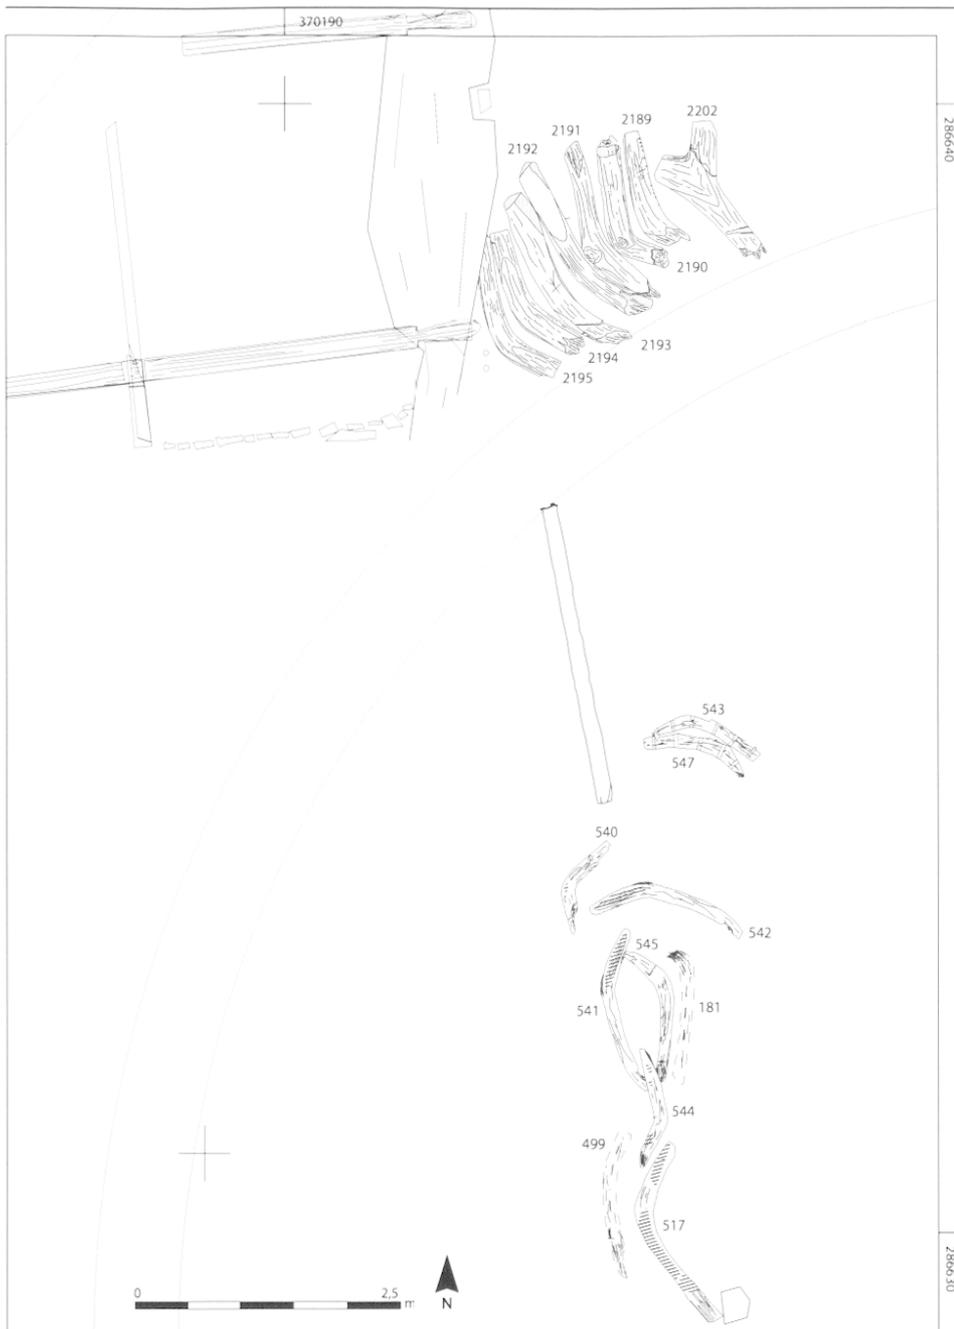
Fig. 42: Place Jean Jaurès. Localisation des membrures et ébauches.

Les dernières traces d'activités portuaires sur le site de la place Jean-Jaurès correspondent à des pièces d'architecture navale au rebut. Il s'agit d'ébauches de membrures et de pièces au rebut retrouvées pour certaines en vrac dans l'épaisseur des remblais constituant l'atterrissement, et pour d'autres soigneusement alignées dans le niveau précédent la mise en place de ces mêmes atterrissements (fig. 42).

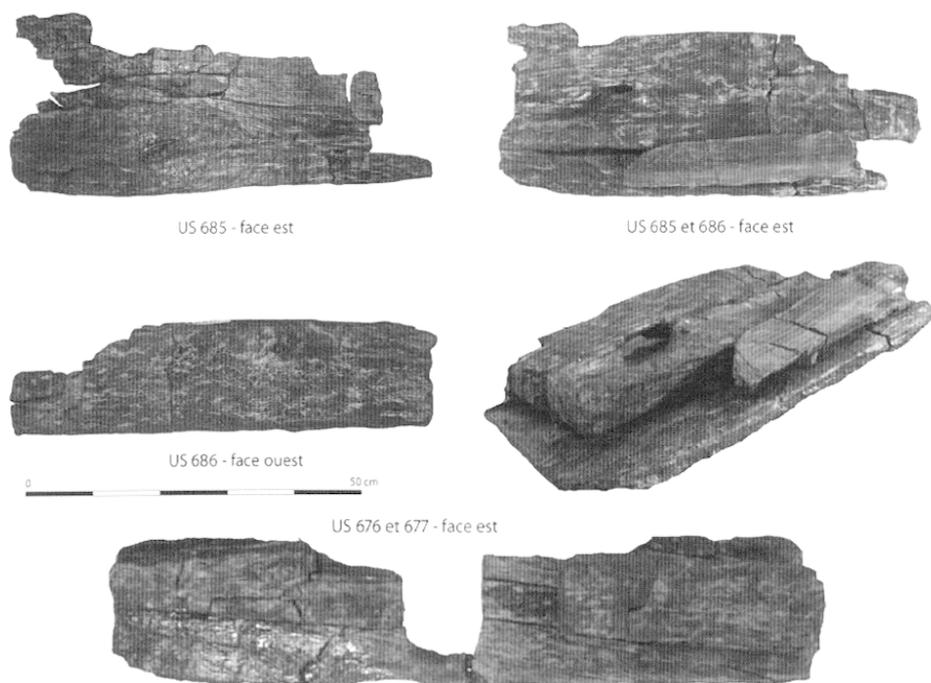
Fig. 47: Photos commentées des éléments de courbe de bateau. © Marc Guyon, Inrap.

À première vue, les éléments 679, 680, 681 et 684 2/2 visibles *in situ* ont tous le même aspect, ils sont courbes (*supra* fig. 47). Au premier abord, sur les clichés photographiques, les bois présentent tous une fracture au niveau de leur courbure. La question est de savoir si ces éléments sont rendus courbes et ont cassé sous la pression de l'ouvrage venant par-dessus ou s'ils avaient une forme courbe d'origine pouvant traduire un réemploi de charpente navale provenant du démantèlement d'un bateau. Pour répondre à cette ques-

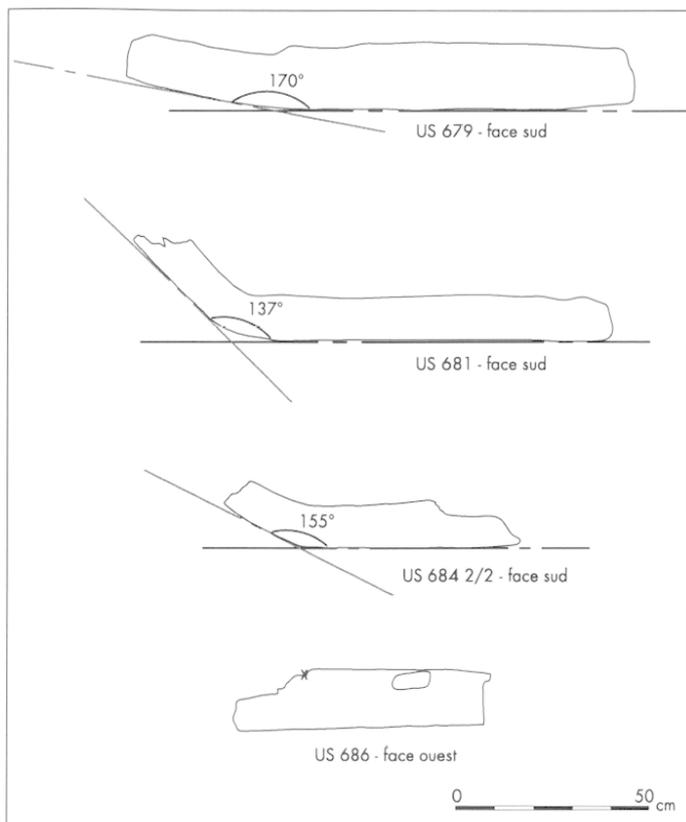
Fig. 48 : Relevés des éléments de courbe de bateau.
