Frédéric Gerber. Bateaux de Garonne et navires d'Atlantique: Les éléments de construction navale en réemploi dans le port médiéval de Tropeyte à Bordeaux. *Archaeonautica*, 2012, 17, pp.169-200. 10.3406/nauti.2012.1257 . hal-01386835

Bateaux de Garonne et navires d'Atlantique. Les éléments de construction navale en réemploi dans le port médiéval de Tropeyte à Bordeaux

Frédéric Gerber

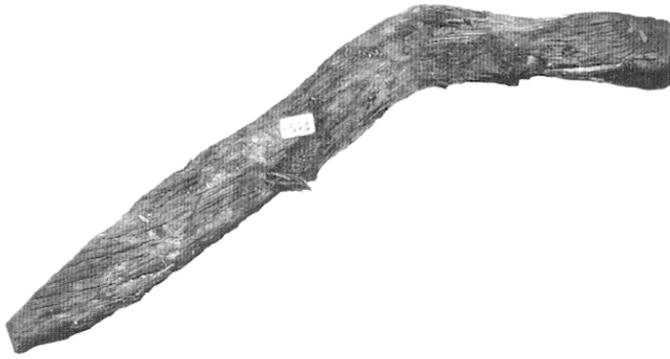
Fig. 49 : Ébauche de courbe, taillée dans un bois tors. Place Jean Jaurès.
© Patrick Ernaux, Inrap.

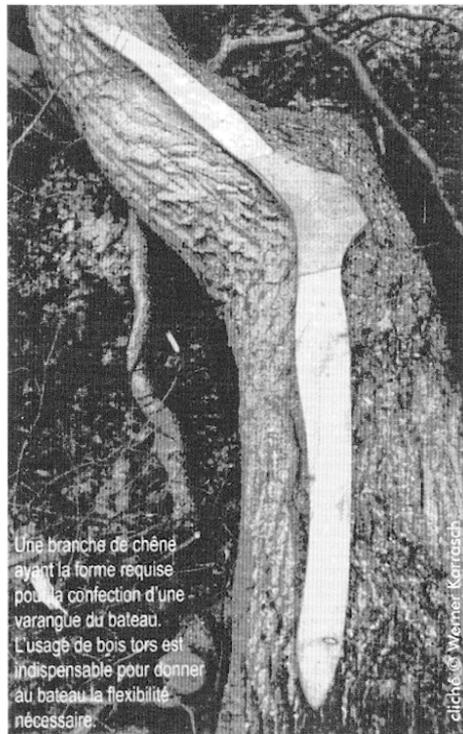
Une branche de chêne ayant la forme requise pour la confection d'une varangue du bateau. L'usage de bois tors est indispensable pour donner au bateau la flexibilité nécessaire.

Fig. 50 : Gabarit d'un couple (membres) de Langskib (bateau long du x^e s.) utilisé pour repérer les bois tors qui seront employés à la construction du navire (Djupdroet 2004, p. 19 © Werner Karrasch).

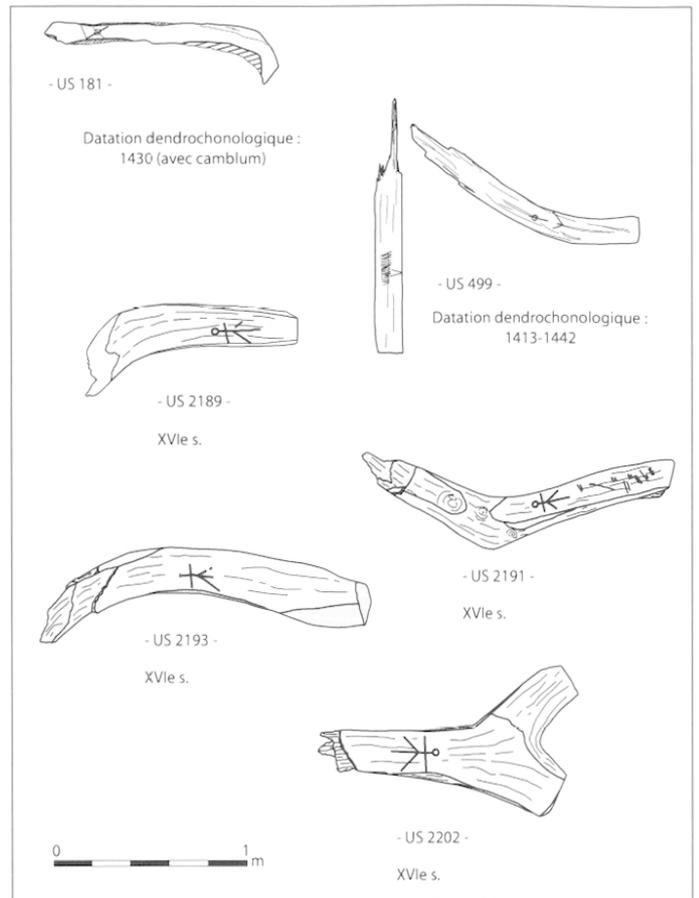
Fig. 51 : Marques de bûcheron et/ou de charpentier recueillies sur les éléments de membrures de la place Jean Jaurès.

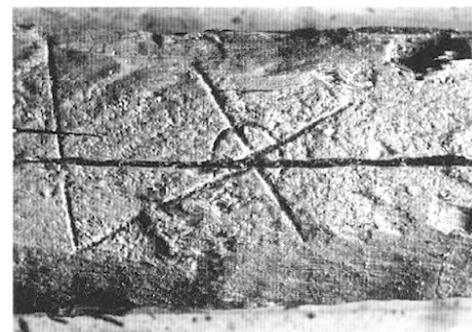
Fig. 52 : Marque de charpentier de marine sur l'ébauche de courbe us 181. © Christophe Grancha, Inrap.

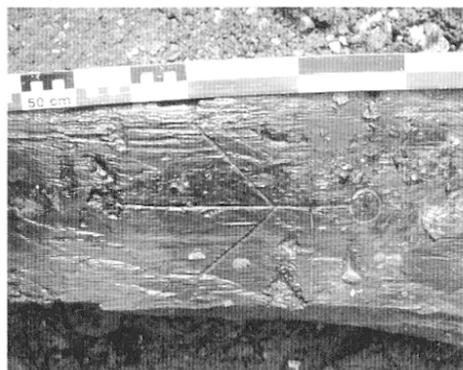
Fig 53 : Marque de charpentier de marine sur l'ébauche de courbe us 2202. © Christophe Grancha, Inrap.

Quatre autres pièces présentent une marque identique (fig. 53). Le diamètre du cercle y varie entre 0,029 cm et 0,023 m. Ces arbres martelés ont certainement été prélevés dans la même forêt. Depuis le Moyen Âge au moins, la gestion des forêts appartenait aux seigneurs,
