**Mission archéologique française à Paphos, Chypre.  
Second programme de recherches quadriennal sur la  
colline de Fabrika au Nord-Est de la ville antique de Nea  
Paphos. 2e campagne 25 mai-27 juin 2015**

### BILAN DE LA DEUXIÈME CAMPAGNE

25 mai- 27 juin 2015

par Claire Balandier, chef mission

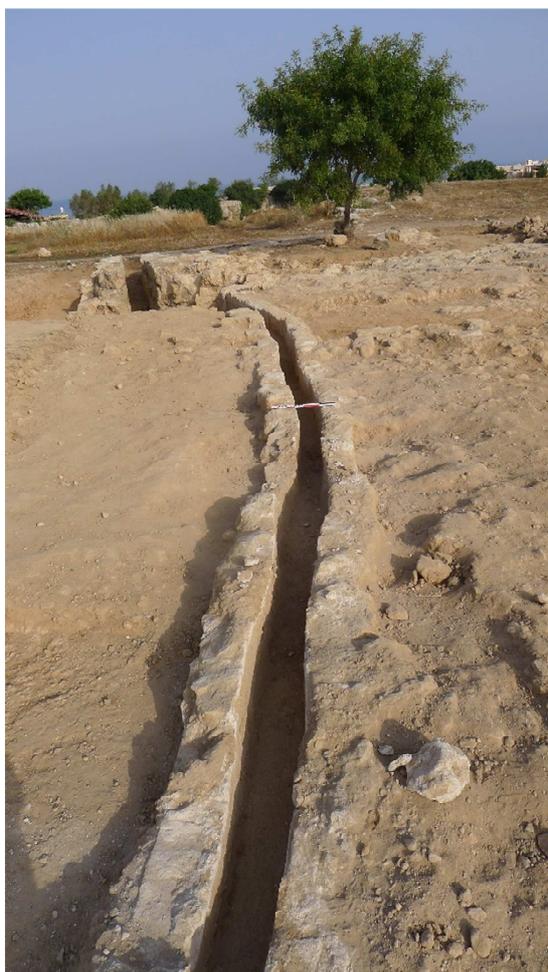
Paphos, colline de *Fabrika*. Canal de conduite en terre cuite taillé dans la roche.

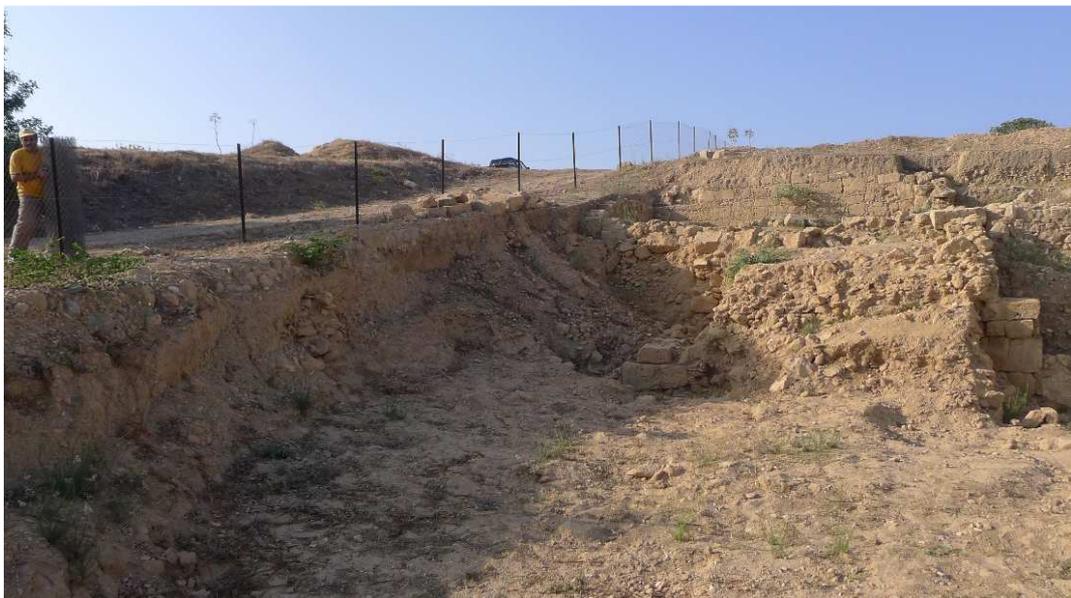
Fig.2. Vue de la voie d'accès au sommet de la colline et de l'extrémité orientale du chantier après retrait de la décharge (dans l'ombre) et espaces 6 et 7 non fouillés (au soleil). Vue vers le sud.

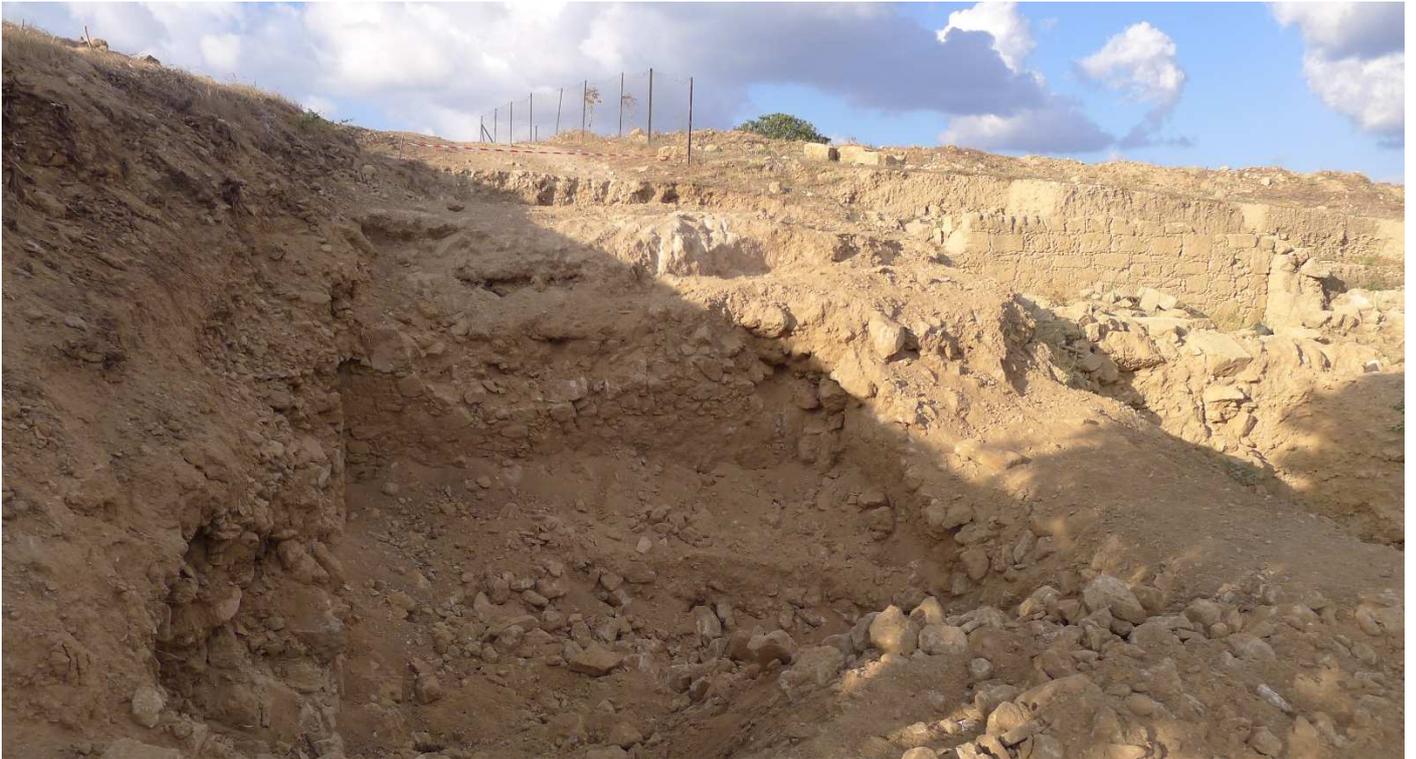
Fig. 3. Mise en évidence de la roche (en haut à l'arrière-plan) et d'un mur M21 appuyé contre elle et de ses retours vers le Nord M. 22 (à droite) et M. 23 (à gauche dans la berme de l'ancienne route). En haut à droite, le mur hellénistique englobé dans le remblai retenu par le mur M2 bis de la maison romaine. Vue vers le Sud.

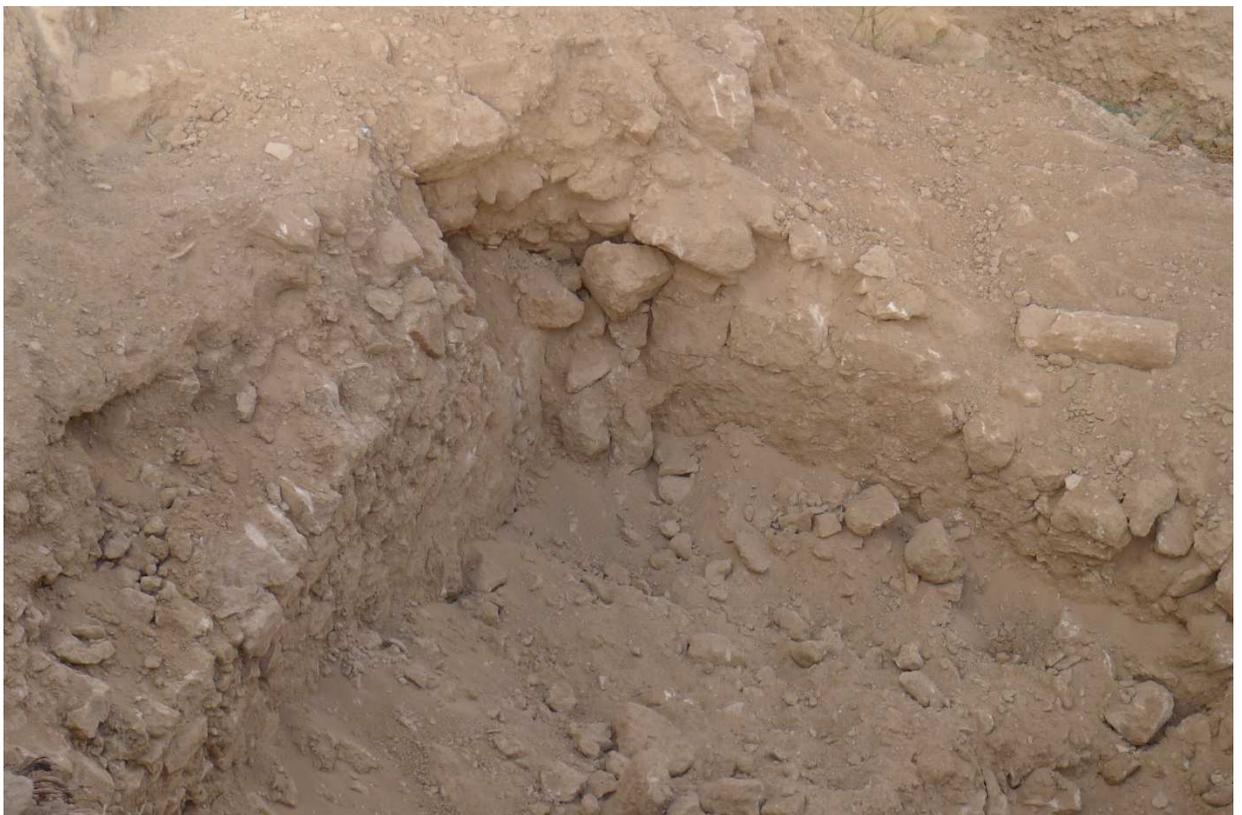
Fig. 4. L'angle intérieur des murs M21 E/O (à gauche) et M22 N/S (à droite). Vue vers le sud-ouest.

Le nettoyage du haut du mur M22 a confirmé que, au sud, il prenait appui contre le mur M21, appuyé contre la roche verticale (**fig. 4**) et que, au sud, il n'était pas lié à M18 et s'interrompait 1 m avant la face sud de ce dernier : une porte a ainsi été identifiée (**fig. 7 et fig. 35**). Il fallait procéder à la fouille de l'espace 8, révélé sous l'ancienne voie d'accès Nord au sommet de la colline.

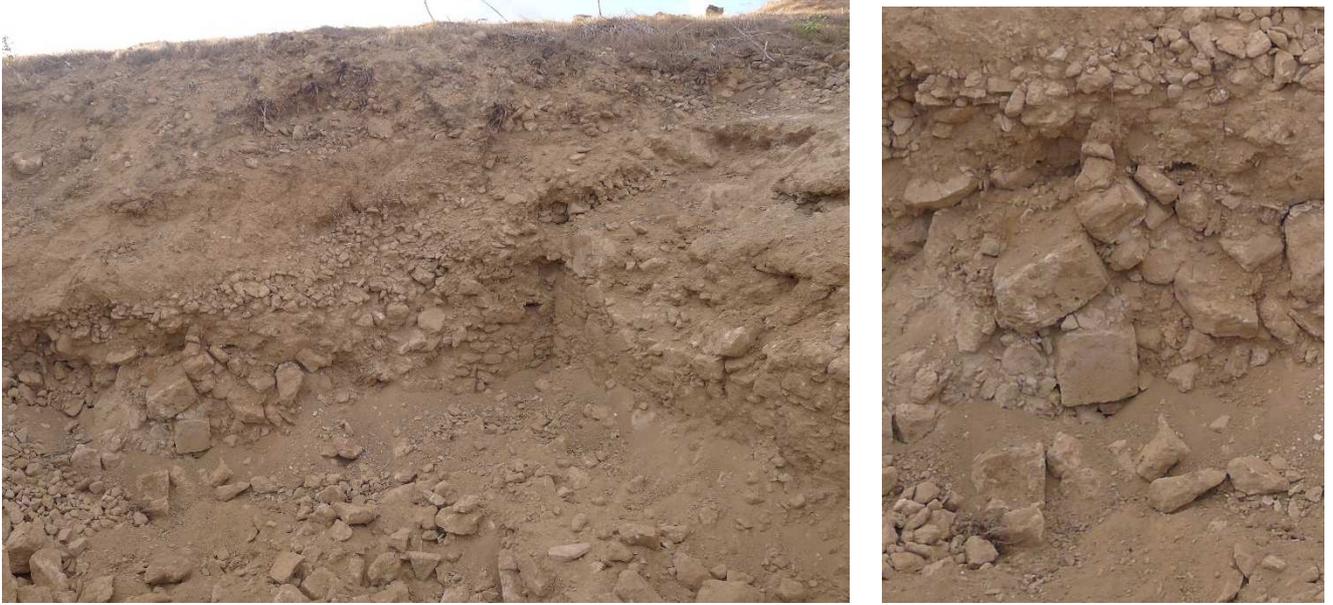
Fig. 5. L'angle intérieur des murs M21 (à droite) et M23 (à gauche). On devine, dans la berme, en coupe, le mur Nord de l'espace, M.24, en partie basculé (vue rapprochée à droite). Vue vers l'est.

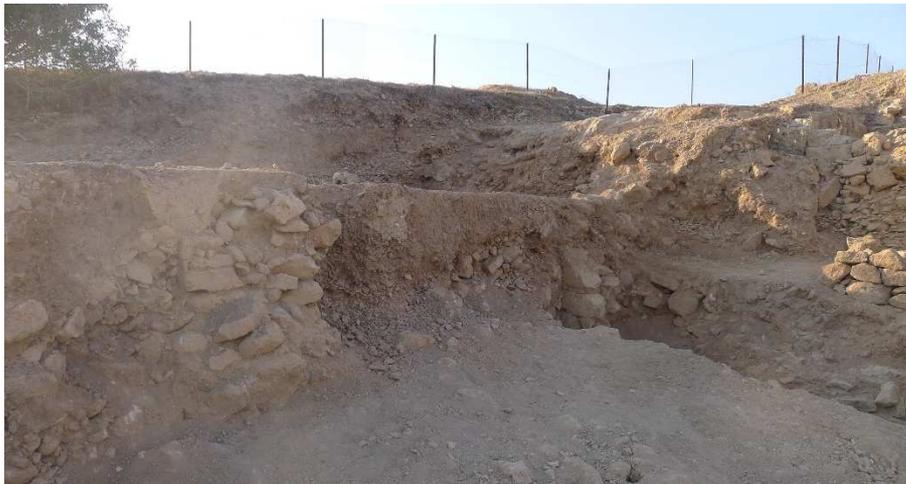
Fig. 6. Limite Est de la fouille en 2014 : le mur M20 tardif (à gauche) et M18 à droite de la coupe. Vue vers le Sud-Est.

En octobre 2014, nous avons obtenu du Département des Antiquités de Chypre, sous l'égide du Ministère des Travaux publics, l'autorisation de supprimer la voie d'accès méridionale à la colline de *Fabrika* (rue Ayia Kyriaki sur le cadastre) sous laquelle se prolongeaient le bâtiment romain que notre mission a commencé à mettre au jour en 2010. Grâce à l'aide de la Municipalité de Paphos et à des moyens mécaniques appropriés, le résidu d'asphalte ainsi que le niveau de terre mêlée de pierres très damé, très épais au nord, ont pu être enlevés (**fig. 2 et 3**), révélant un nouvel espace (8) délimité par les murs M21, 22 et 23 (**fig. 4**). Le mur Nord est détruit, mais se devine dans la berme Est (**fig. 5**). Le mur visible en coupe dans la précédente berme Est est plus tardif : il a été construit après la destruction de l'espace 8 (**fig. 6**).

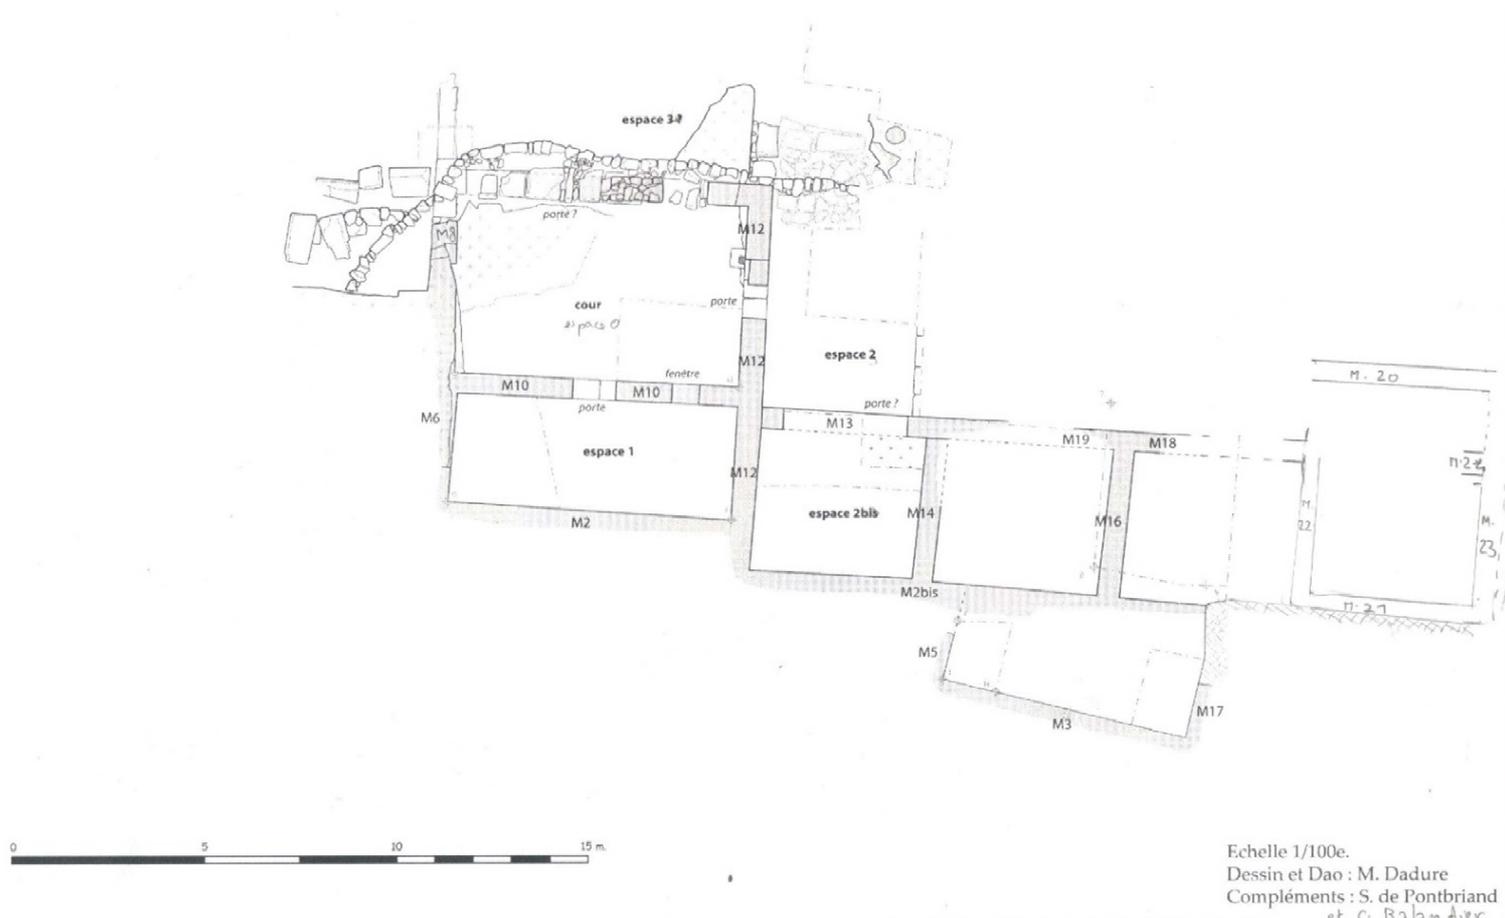
Fig. 7. Plan orienté (Nord en haut) du bâtiment romain au Nord de la colline de *Fabrika*. Etat en juin 2015.

Ont ainsi été fouillés les espaces suivants présentés ici dans l'ordre chronologique de travail (**fig. 7**):

- l'espace 1 (délimité par les murs M2, M10 et M6 et 8)
- l'espace 2 (délimité par les murs M2bis, 12, 13 et 14),
- l'espace 7 (au nord des murs M15 et M18 et à l'ouest de M12)
- l'espace 5 (délimité par les murs M2bis, 14, 15 et 16),
- l'espace 8 (à l'est de M12, au nord de M21)

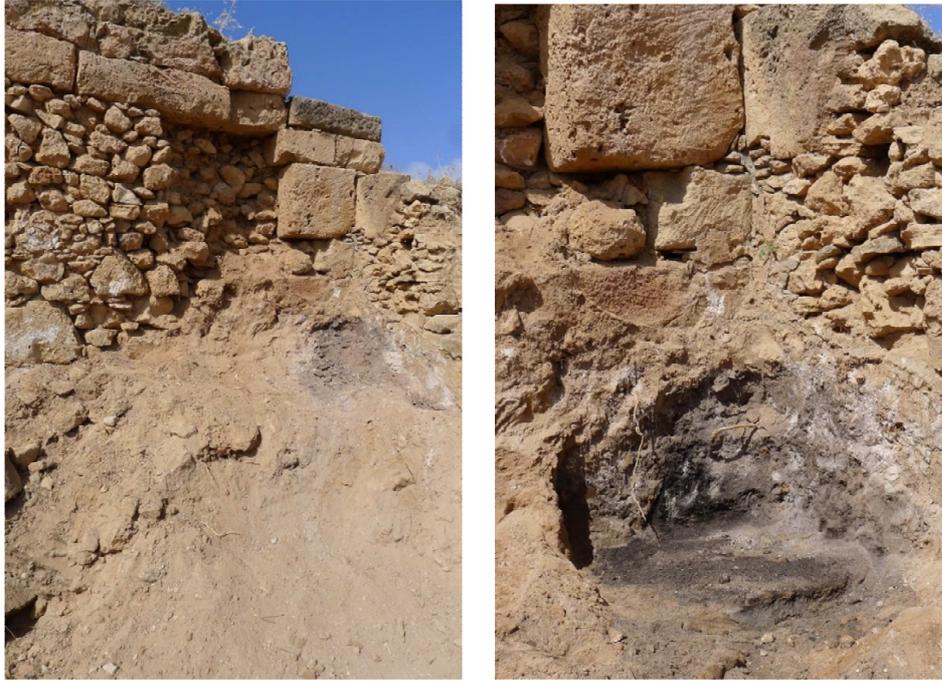
Fig. 8 et 9. Espace 1. Effondrement antique du mur M2 en cours de fouilles. Poche cendreuse. Vue vers le Sud.

L'espace 1 mis au jour en 2010 avait fouillé jusqu'à la roche (2011 et 2012), mais l'effondrement antique du mur M2 avait été laissé en place dans l'angle sud-ouest de la pièce. Afin que le restaurateur puisse consolider la face du mur M2 sur toute sa hauteur et toute sa longueur, il convenait de fouiller cet effondrement laissé en place pour ne pas fragiliser le mur, précisément en un point où il avait montré des faiblesses structurelles dès l'antiquité. Dans la couche même de destruction, dans l'angle, est apparue une poche cendreuse (**fig. 8 et 9**).

La couche de destruction et la poche cendreuse recouvraient un emmarchement, taillé dans la roche, sur lequel s'appuyait l'élévation du mur M2. Cet emmarchement comportait encore de l'enduit peint en place sur sa face visible (**fig. 10**) : il était donc visible dans la pièce lorsque celle-ci était en usage. Les constructeurs ont clairement réutilisé un mur antérieur : en effet, l'emmarchement n'a pas la même épaisseur sur toute la longueur visible. S'il avait été aménagé au moment de la construction de M2 pour lui servir d'assise, on peut supposer que les constructeurs auraient fait en sorte que sa partie visible soit de la même épaisseur sur toute sa longueur.

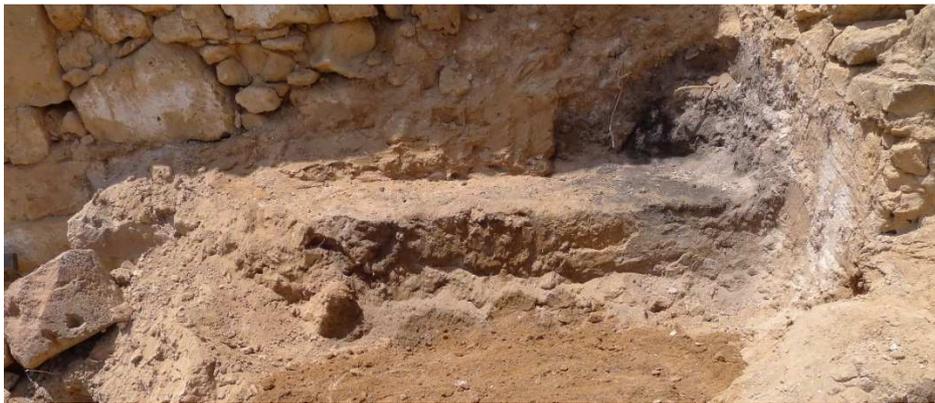
Fig. 10. Espace 1. L'emmarchement en cours de dégagement. Vue vers le Sud.

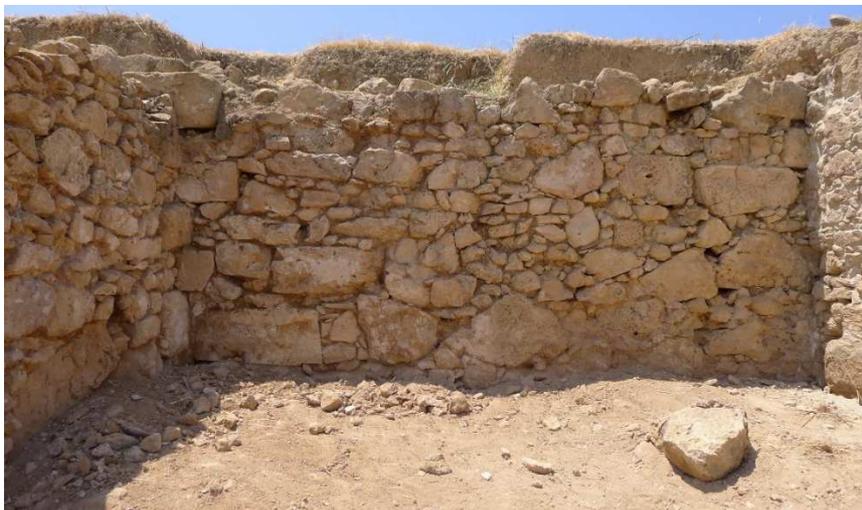
Fig. 11. Reprise de la fouille du remblai de la pièce 2 sur le niveau d'arrêt de 2014. Vue vers le Sud.

Dans l'espace 2, la fouille du remblai a aussi été poursuivie à partir du niveau d'arrêt de 2014 (**fig. 11**).

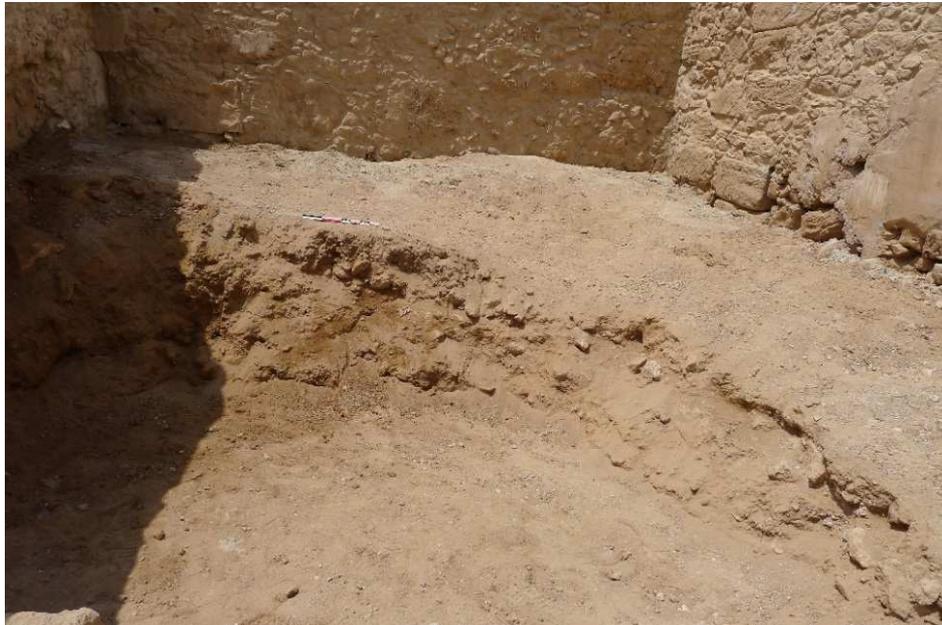
Fig. 12. Sous la décharge, un remblai est mis au jour dans la partie sud-ouest de la pièce. Vue vers le Sud.

Ce remblai était fortement contaminé par la décharge sauvage qui s'était développée sur les ruines du bâtiment. Pour recevoir les ordures, des fosses avaient vraisemblablement été creusées à travers le remblai de la pièce qui est préservée sur environ 1m de large contre le mur ouest et en partie contre le mur Sud (**fig. 12**).

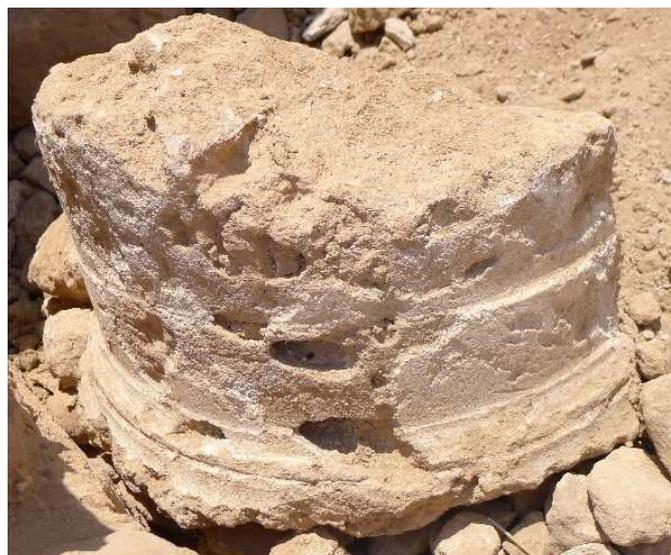
Fig. 13. Fragment architectural recouvert d'enduit peint.

Dans la partie orientale de la pièce, la fosse de la décharge s'enfonçait plus profondément dans le remblai de la pièce et a vraisemblablement détruit le niveau d'usage antique. Les ordures de la décharge sont mêlées au remblai de la pièce : un fragment architectural (demi colonne) recouvert d'enduit peint résiduel est mis au jour dans le remblai mêlé de pierrailles et de déchets (**fig. 13**).

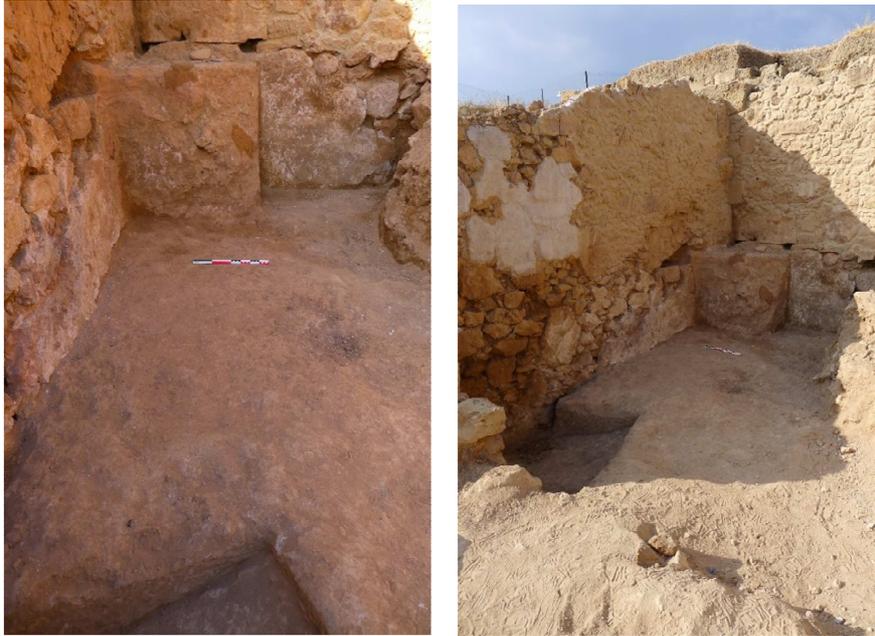
Fig. 14 et 15. Espace 2. Fond de carrière sur lequel ont été bâtis les murs de la pièce. Vue vers le Sud et Sud-Est.

La roche, nivelée, a été atteinte (**fig. 14 et 15**) : dans l'angle nord-est de la pièce, la roche est entaillée : il s'agit de traces d'extraction de blocs. Le mur M2 a été fondé sur des vestiges de fronts de taille et le mur Est a été bâti contre un front de taille inférieur. La pièce 2 a donc été aménagée sur le fond d'une carrière.

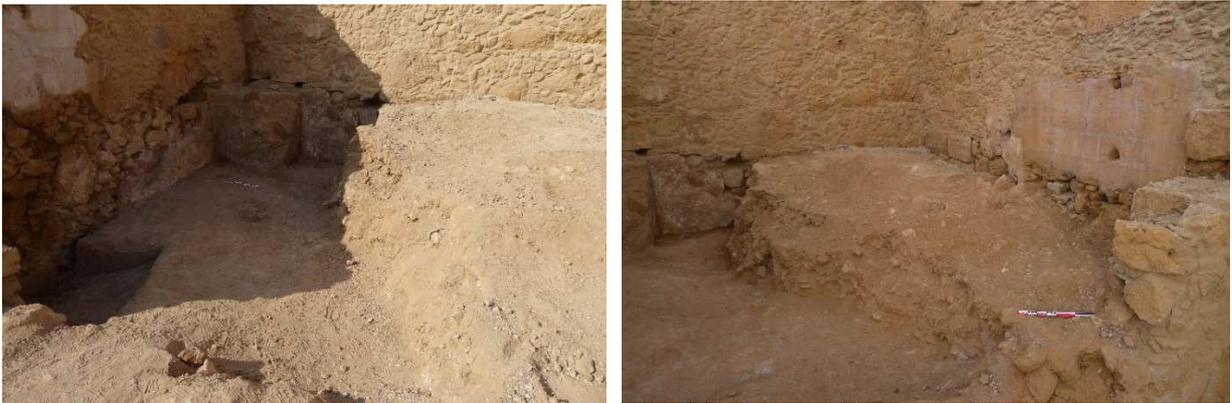
Fig. 16 et 17. Espace 2. Remblai résiduel dans la partie occidentale de la pièce. La décharge a détruit ce remblai jusqu'à la roche dans la partie orientale de la pièce. Vues vers le sud-est et vers le sud-ouest.

Dans la partie orientale de la pièce, le remblai a été conservé contre le mur Est et une partie du mur Sud (**fig. 16 et 17**). Il est constitué d'une terre assez fine, mêlée de fragments d'enduits peints.

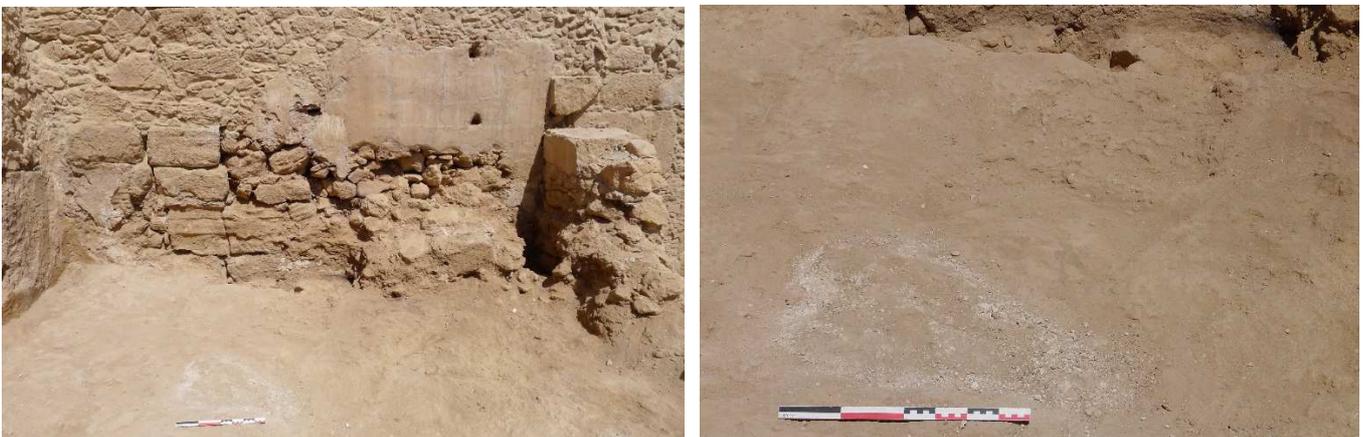
Fig. 18 et 19. Vestiges résiduels du radier du sol de la pièce 2 et détail. Vue vers l'Ouest.

À 1 m au Nord du mur M2, est mis au jour un résidu de radier de sol en place (**fig. 18 et 19**). Il s'agit du premier indice de niveau d'usage en place, mais celui-ci est totalement détruit dans le reste de la pièce.

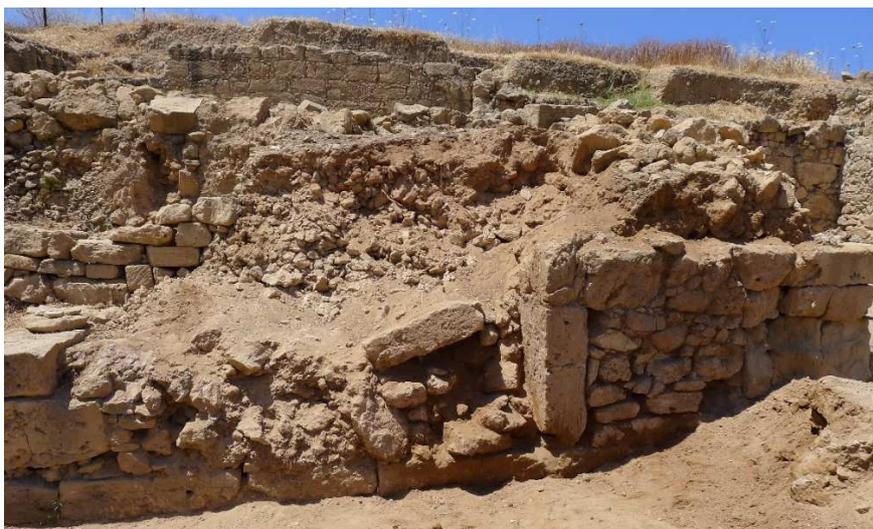
Fig. 20. Dégagement de la face du mur M. 19 délimitant l'espace 7 au sud : mise en évidence du piédroit d'une porte. Vue vers le Sud.

Cet espace se trouve au Nord de l'alignement de pièces délimitées au sud par le long mur de soutènement M2-M2 bis. Sa limite nord est encore inconnue, mais, au sud, il est délimité par les murs Nord des espaces 5 et 6 (**fig. 7**). Le mur Nord de l'espace 5 avait été repéré en surface dès 2012, mais n'avait pas été dégagé de façon à ne pas le fragiliser. L'épais remblai compact (pierraille puis terre) qui dissimulait sa face Nord a été retiré manuellement : un fragment de chapiteau ionique a été découvert, similaire à celui découvert en 2010 dans le même secteur. Le prolongement du dégagement du mur vers l'Est a fait apparaître un piédroit, en partie *in situ* et en partie basculé (**fig. 20**), indiquant l'emplacement de la porte desservant l'espace 5.

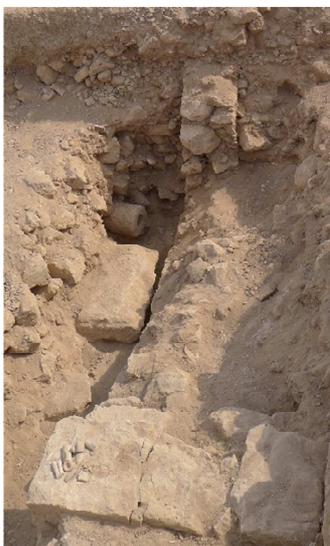
Fig. 21. Le dessus du mur M18 en cours de dégagement : fût de colonne dans le remblai recouvrant l'espace 7.

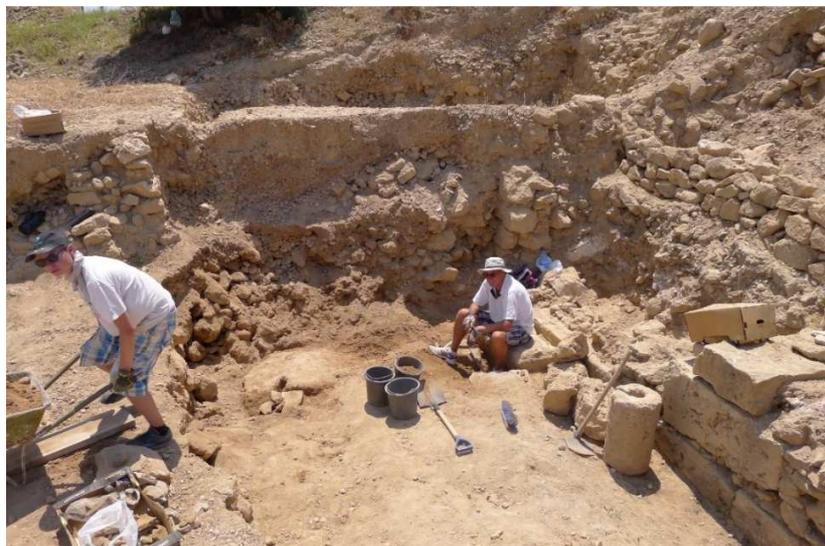
Fig. 22. L'espace 7 en cours de dégagement : retrait du remblai. Recherche du dernier sol d'usage. Vues vers l'Est.

Il a ensuite fallu retirer manuellement le fond de la décharge mêlée à la partie supérieure du remblai ancien du secteur (fig. 22). Ce remblai comprenait, en plus du fût de colonne, des fragments de conduites hydrauliques en terre cuite, une anse de *pithos* avec inscription incisée dans la pâte avant cuisson (fig. 24), un fragment de base moulurée (fig. 25).

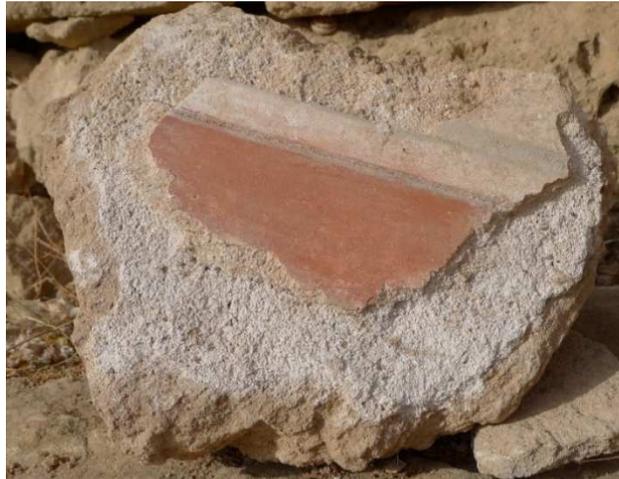
Fig. 23. Bloc recouvert d'enduit peint.

Dans le remblai pierreux recouvrant le prolongement de M. 18 vers l'est, ont été mis au jour un bloc comportant de l'enduit peint décoré (fig. 23).

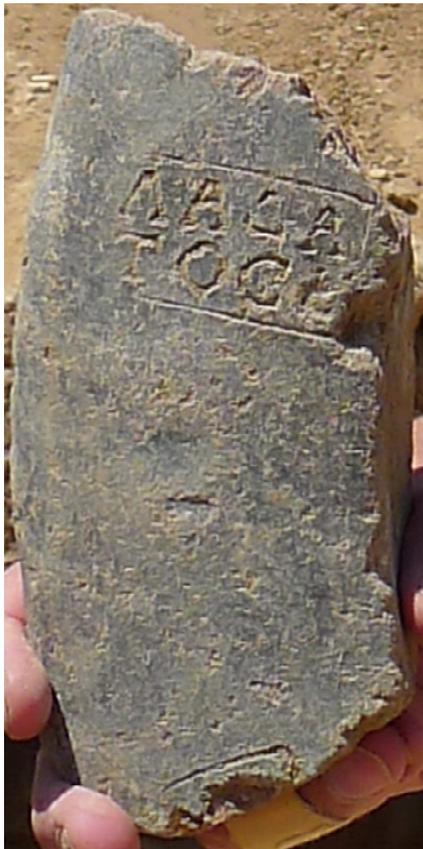
Fig. 24. Bord de pithos inscrit.

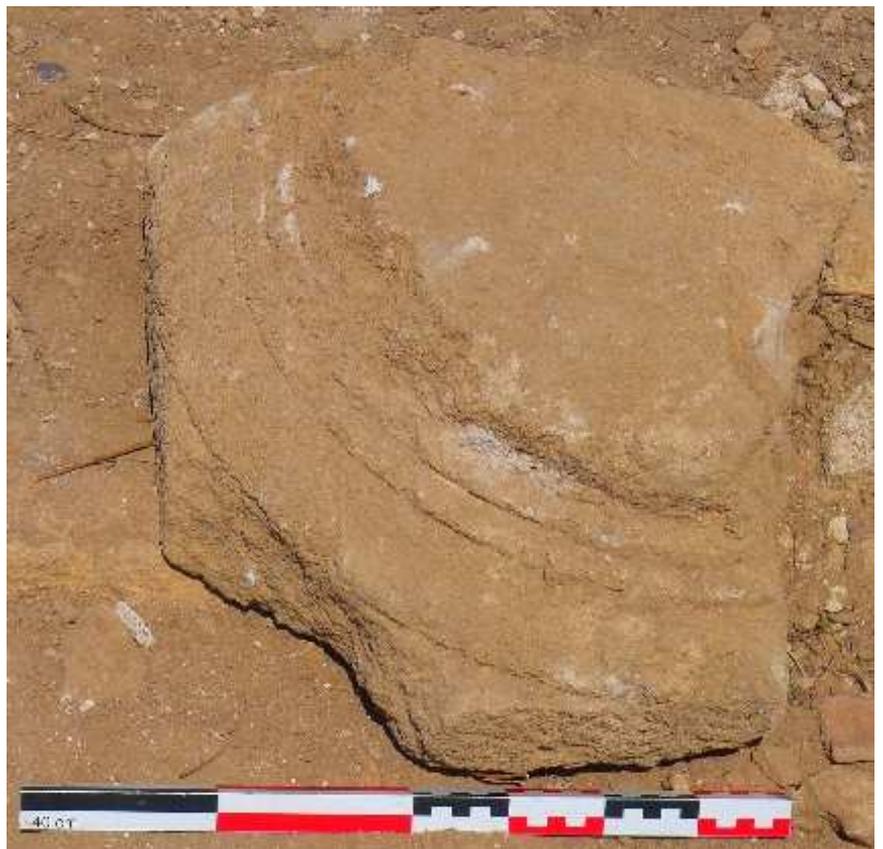
Fig. 25. Fragment de base moulurée.

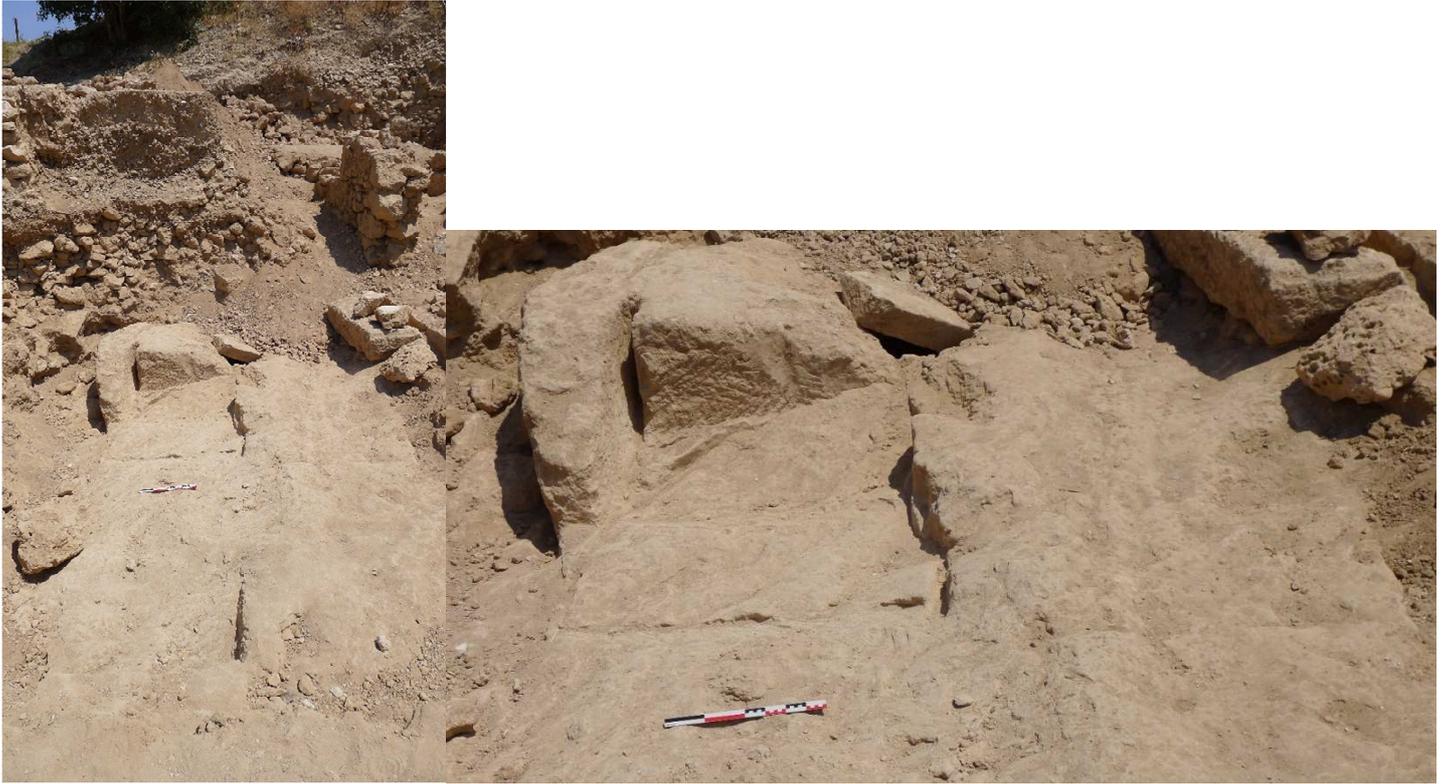
Fig. 26 et 27. Espace 7. La surface de la roche mise à nu présente des sillons d'extraction et le négatif de blocs. Vue vers l'Est.

La roche a été atteinte sans qu'aucun sol d'usage de l'espace 7 n'ait pu être mis au jour. La roche n'est pas aplanie de façon régulière et comporte des sillons d'extraction (fig. 26 et 27), témoignant, encore une fois que ce secteur de Paphos était une carrière avant d'être habité.

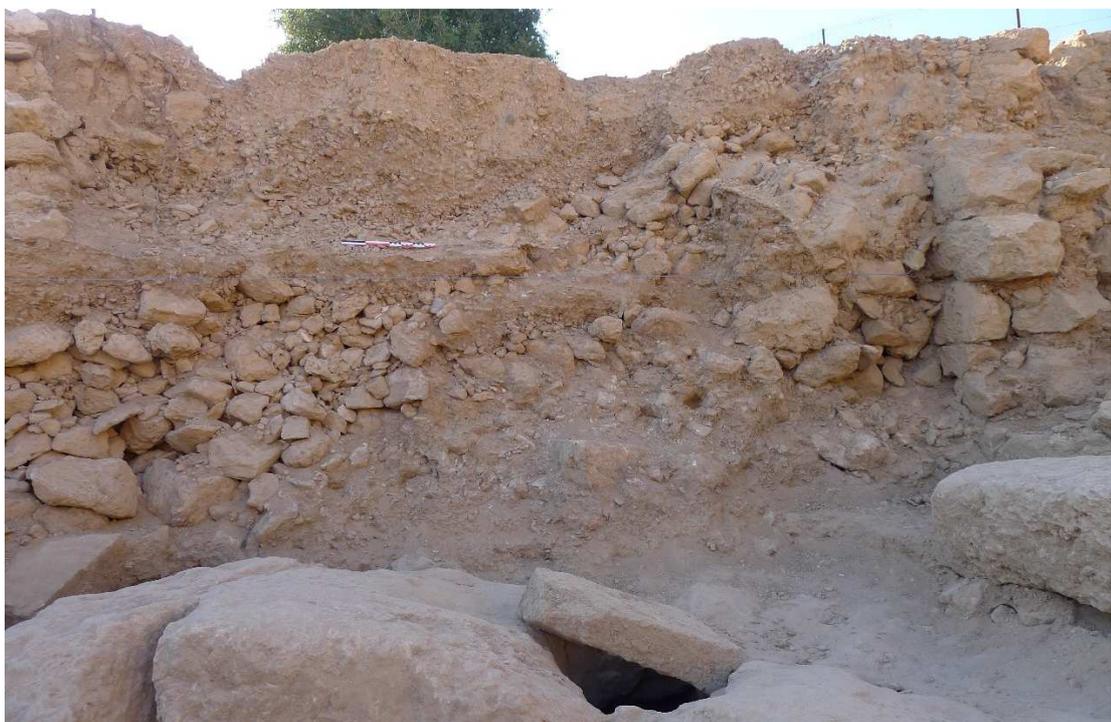
Fig. 28. Coupe stratigraphique (N/S) à l'Est de l'espace 7 entre les murs M21 au Nord (à gauche) et M22 au Sud (à droite). Vue vers l'Est.

Pour poursuivre la fouille et mettre au jour les vestiges du mr M.22, il est nécessaire de détruire toutes les couches de remblais et de destruction qui soutenaient l'ancien chemin d'accès au sommet de la colline (rue Ayia Kiriaki sur le cadastre), que nous avons eu l'autorisation de détruire pour fouiller le prolongement du bâtiment vers l'Est. Aussi, pour sauver les informations données par cette coupe stratigraphique, une série de photos et un relevé manuel de celle-ci sont effectués (**fig. 28 et 29**).

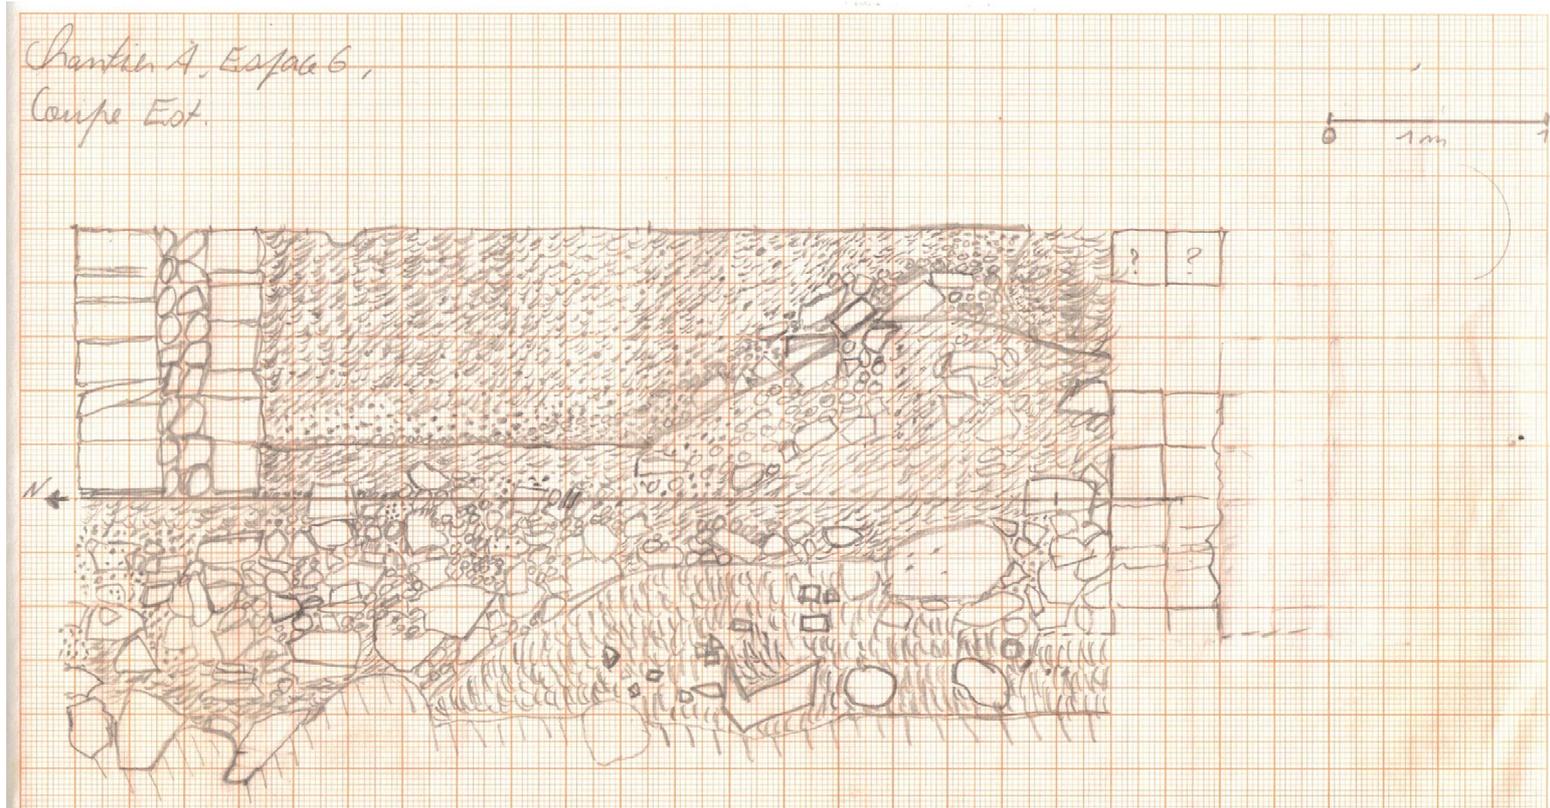
Fig. 29 Relevé de la coupe stratigraphique (N/S) à l'est de l'espace 7 (réalisé par J. Daillet, étudiant de L2).

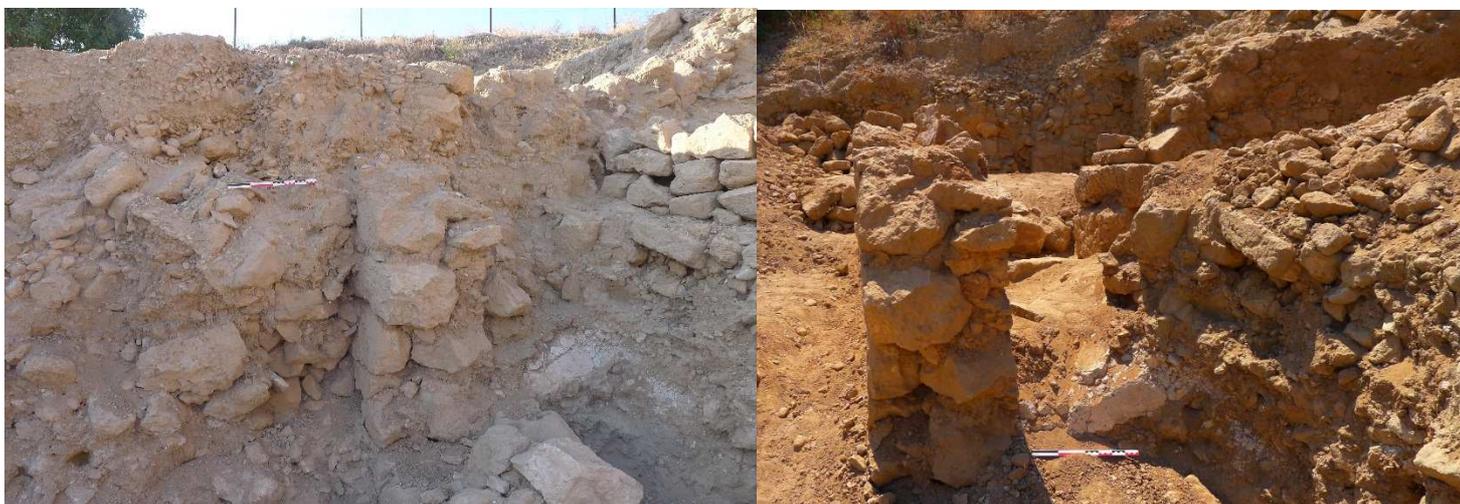
Fig. 30 et 31. Le mur M18 en coupe avant et après retrait du remblai. À droite, bloc avec enduit peint en place. Vues vers l'Est.

Après retrait manuel du fond de la décharge, la fouille du remblai ancien a permis de dégager les faces du prolongement du mur M18 vers l'Est (**fig. 30 et 31**).

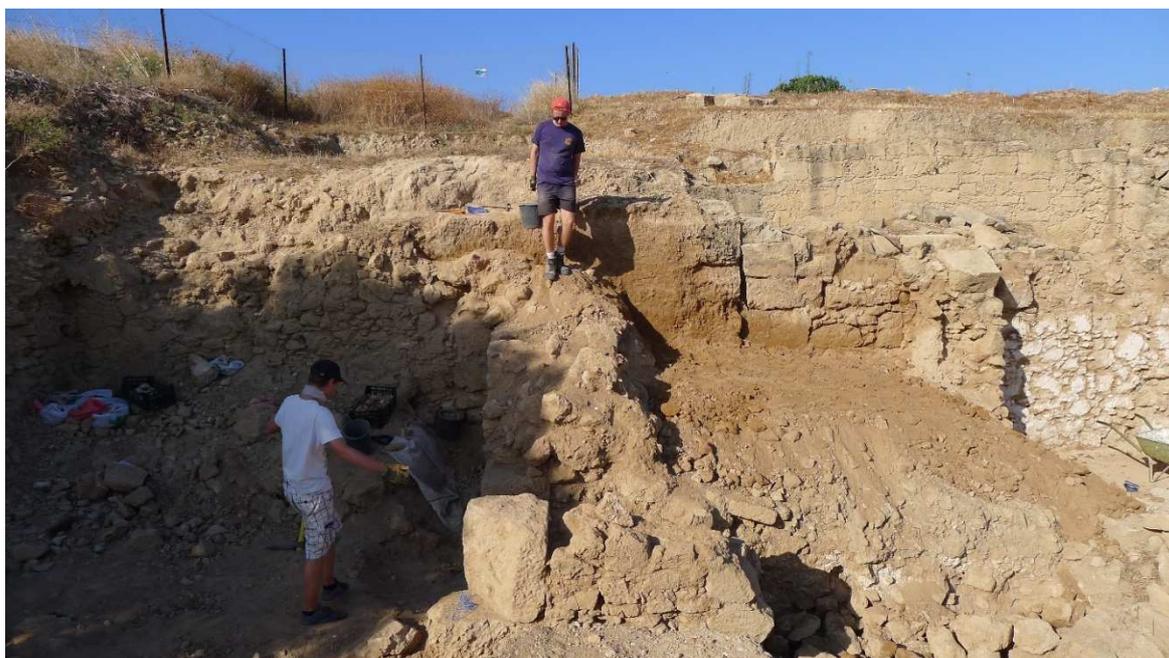
Fig. 32. Dégagement de surface du mur M22 lié au mur M18 au Nord (premier plan) et au mur M21 au Sud. À droite (ouest) du mur M22, l'espace 6 a été vidé de la décharge jusqu'au remblai, faisant apparaître la face du mur M2bis et la paroi rocheuse contre laquelle celui-ci s'appuie ainsi que le haut du mur perpendiculaire M16 limite ouest de la pièce. Vue vers le Sud.

La découverte, immédiatement au sud de la face Sud de M18, d'un bloc perpendiculaire, apparemment non loin de son lieu de pose d'origine, comportant de l'enduit peint était un indice important de l'emplacement précis d'un mur perpendiculaire M22. Pour déterminer l'épaisseur de ce mur, il fallait procéder au nettoyage du sommet du mur, depuis sa jonction au sud avec le mur Est-ouest M.21 jusqu'à sa jonction avec le mur M18 au nord (**fig. 32**).

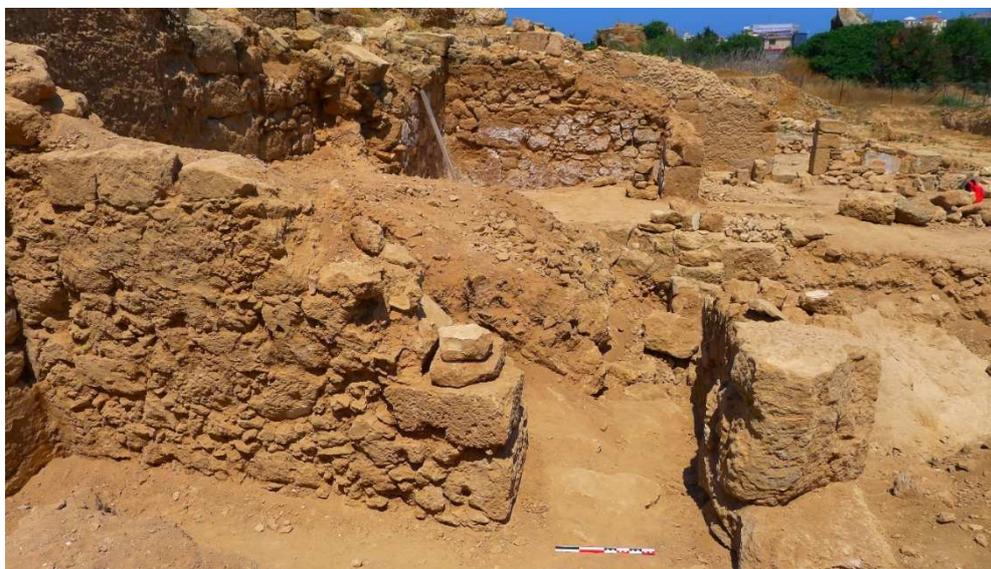
Fig. 35. La porte à travers le mur M22 après dégagement de la face Est du mur. Vue vers l'Ouest.

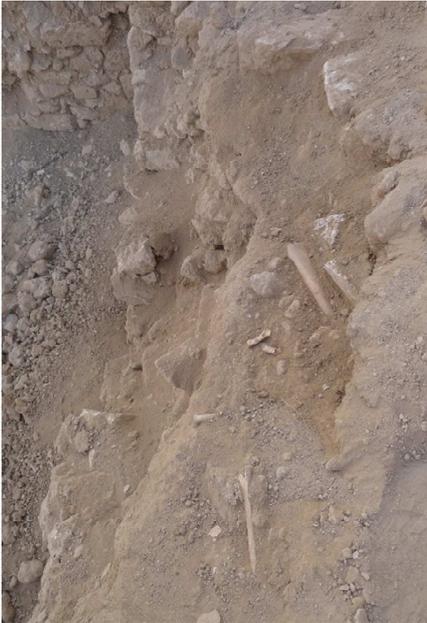
Fig. 36. Restes d'une sépulture humaine sur le sommet du mur M21 (vue vers l'Est).

des ossements humains très endommagés (**fig. 36**). Il apparaît qu'en creusant, les hommes qui avaient voulu inhumer des défunts dans ce secteur aient atteint très vite les vestiges du mur M21 sur lequel ils ont déposé au moins un individu défunt, le haut de la paroi rocheuse servant de limite méridionale à la tombe. D'autres fragments d'ossements humains trouvés à proximité montrent que la nécropole identifiée en 2009 quelques dizaines de mètres plus haut (trois tombes avaient été mises au jour creusées dans le remblai hellénistique, retenu par le mur M2-M2 bis du bâtiment romain) se prolongeait vers le nord-est. Un tibia humain était également visible dans la berme de la limite de fouille 2014, dans le remblai sur lequel reposait l'ancienne voie d'accès méridionale à la colline (**fig. 37**).

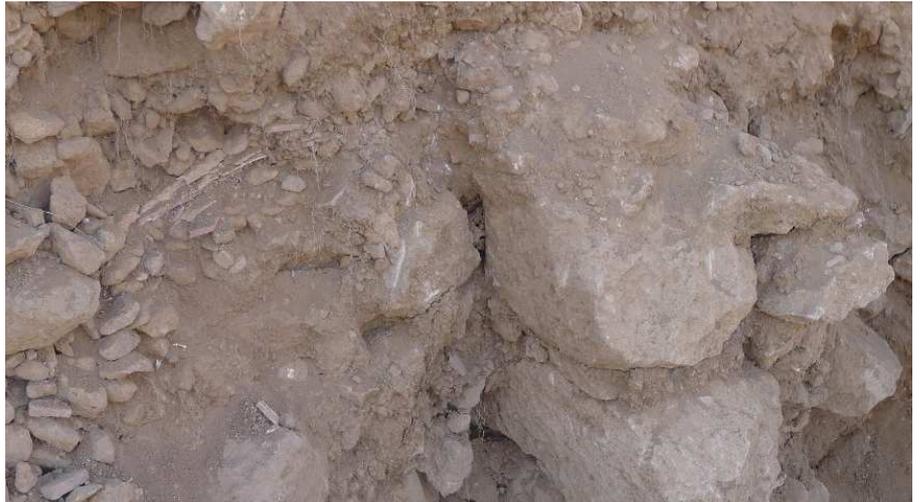
Fig. 37. Tibia humain dans le remblai de l'ancienne route, contre la face Nord du mur M.18 (vue vers le sud-est).

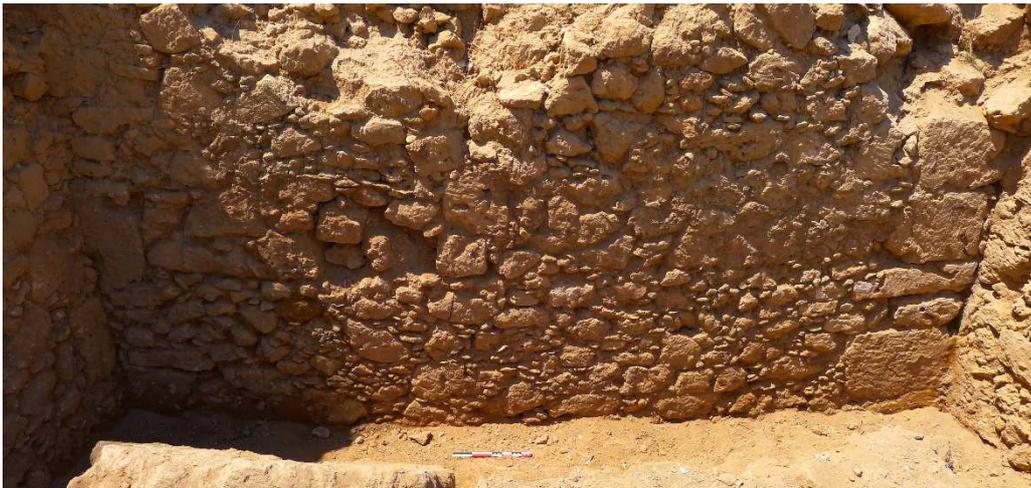
Fig. 38. La face du mur M21 lié au mur M23 à l'est (à gauche) et au mur M22 à l'ouest (à droite). Vue vers le Sud.

La fouille de l'espace 8 a été entamée. On a dégagé une partie du remblai de pierraille dans le quart sud contre la face du mur M21 et mis en évidence ses angles avec M. 22 à l'ouest et M23 à l'est (**fig. 38**).

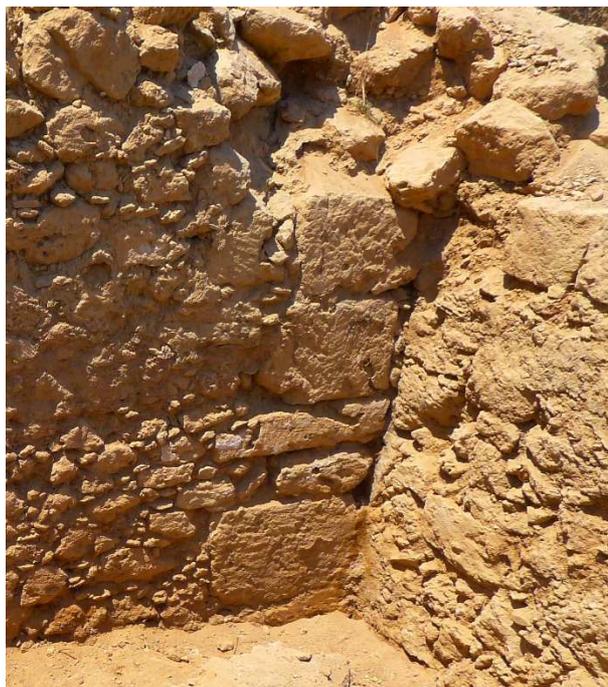
Fig. 39. M. 22 (à droite) paraît s'appuyer contre le pilier d'angle de M21.

La face du mur M21 est constituée de petites pierres non taillées liées à la terre, mais est renforcée aux angles par des blocs taillés. Le mur M21 ne semble pas lié avec le mur M22 qui paraît venir s'appuyer contre les assises de blocs taillées dans l'angle (**fig. 39**). En revanche, le mur M23 semble lié à M21 (**fig. 40**).
