**Mission archéologique française à Paphos, Chypre.  
Second programme de recherches quadriennal sur la  
colline de Fabrika au Nord-Est de la ville antique de Nea  
Paphos. 2e campagne 25 mai-27 juin 2015**

### BILAN DE LA DEUXIÈME CAMPAGNE

25 mai- 27 juin 2015

par Claire Balandier, chef mission

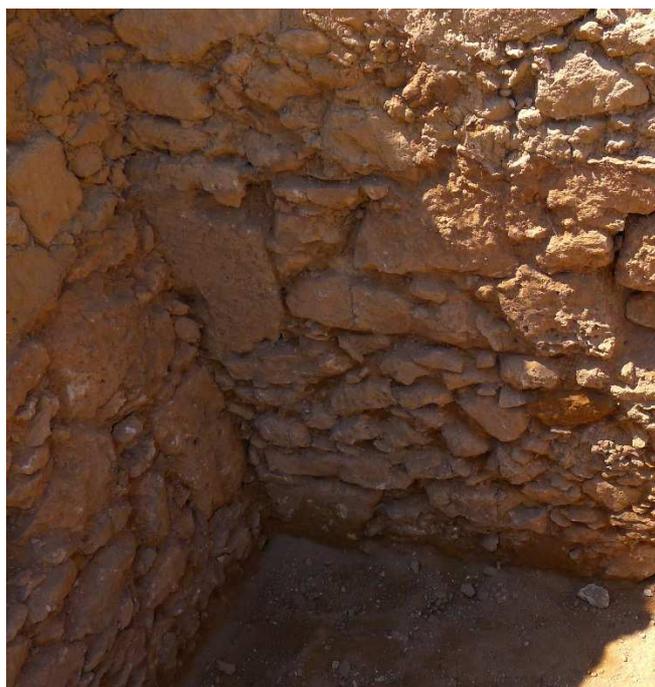
Fig. 40. M21 et M22 (à droite) paraissent liés.

La face du mur M21 est constituée de petites pierres non taillées liées à la terre, mais est renforcée aux angles par des blocs taillés. Le mur M21 ne semble pas lié avec le mur M22 qui paraît venir s'appuyer contre les assises de blocs taillées dans l'angle (**fig. 39**). En revanche, le mur M23 semble lié à M21 (**fig. 40**).

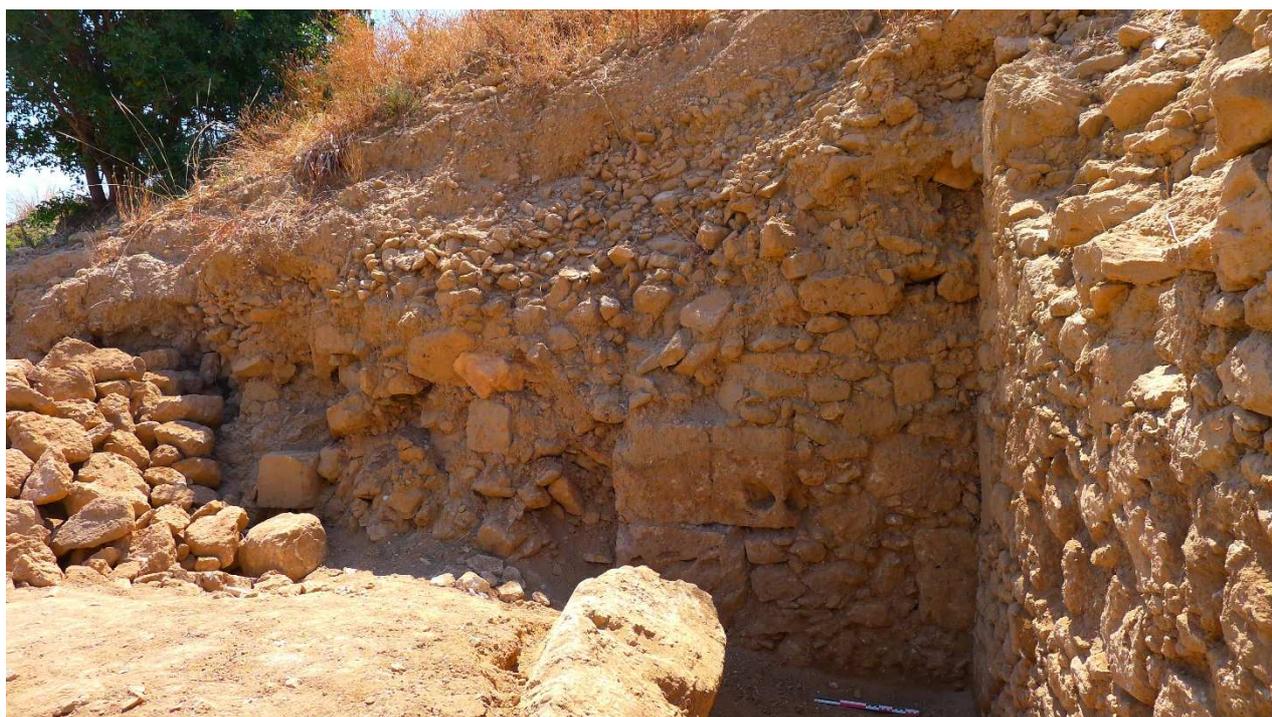
Fig. 41. La face visible (ouest) du mur M23 lié à M21 (à droite). Vue vers le Sud.

Le mur M23 est fortement endommagé, construit également de pierres non taillées et de petites pierres de calage (**fig. 41**). On observe quelques blocs de taille de part et d'autre d'une interruption du mur (**fig. 42**). Au sud de cette interruption, deux assises de blocs de calcaire taillés forment un coup de sabre. Au nord l'interruption du mur, les blocs de taille bien équarris sont en place et constituent vraisemblablement les vestiges, en coupe, d'un mur légèrement déversé vers le Nord. L'interruption entre ces deux massifs de blocs de taille correspond vraisemblablement à un passage ouvrant vers l'Est. La pierre de la 2<sup>e</sup> assise au sud porte un anneau rupestre qui a dû servir à attacher un animal. Il est possible que cette pièce ait servi d'étable après l'abandon du bâtiment.

Il est devenu évident que le projet de toiture envisagé en 2013 est trop réduit (cf. Annexe 1) et ne protégerait que la moitié du bâtiment mis au jour. Les topographes du Département des Travaux Publics ont bien voulu revoir le schéma d'implantation des piliers de soutènement de la toiture et ainsi prévoir une couverture plus large, préservant l'ensemble des vestiges aujourd'hui visible. Les murs visibles en coupe dans la paroi Est de la fouille montrent qu'une autre pièce au moins existe à l'est (**fig. 41 et 42**).

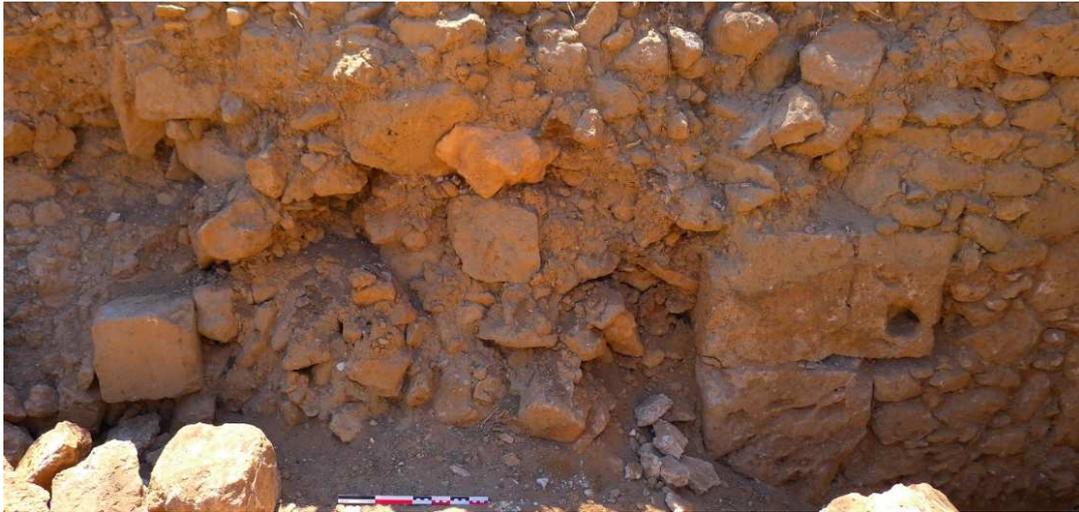
Fig. 42. Lacune du mur entre des blocs taillés au Nord (à gauche) et deux assises formant un coup de sabre au sud (à droite). Il s'agit vraisemblablement d'un passage vers l'Est. La pierre de la 2<sup>e</sup> assise porte un anneau rupestre. Vue vers l'Est.

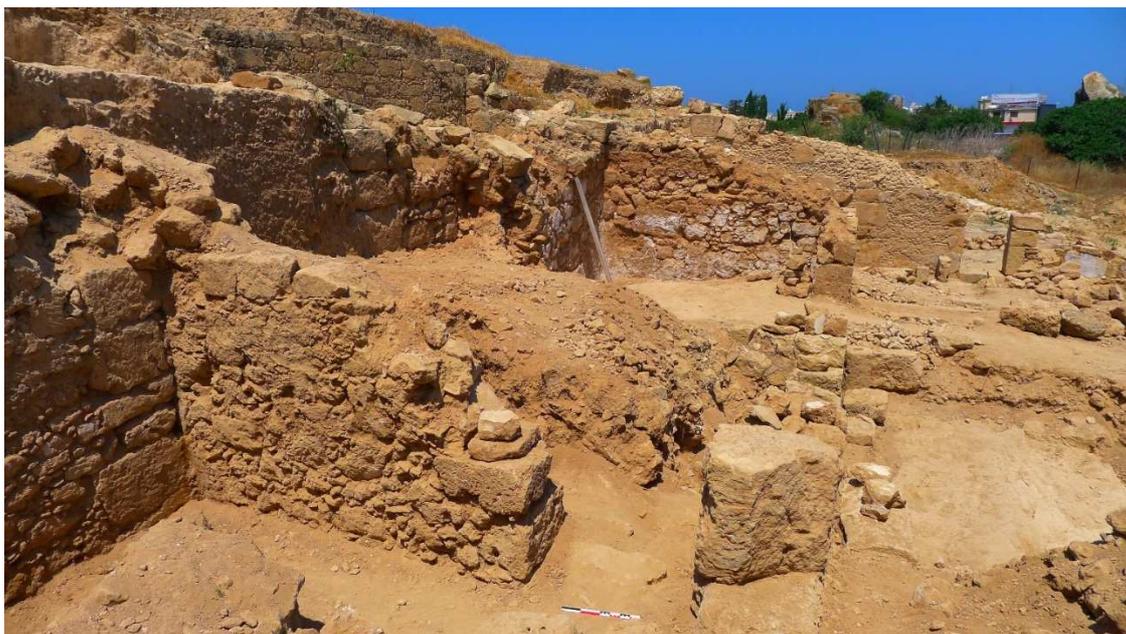
Fig. 43. La face Ouest du mur M22 après fouille du remblai qui l'occultait et mise au jour de la porte vers l'espace 6 (encore remblayé) au second plan. Vue vers le sud-ouest.

À l'ouest de la pièce, la face Est du mur M22 et le passage vers l'espace 6 a été également dégagé du remblai de pierraille (**fig. 43**). L'espace 6 a été dégagé en surface du reste de décharge qui le recouvrait, mais la fouille de son remblai n'a pas été entamée de façon à ne pas fragiliser les murs qui le délimitent, le restaurateur ne pouvant intervenir pour les restaurer avant 2016.

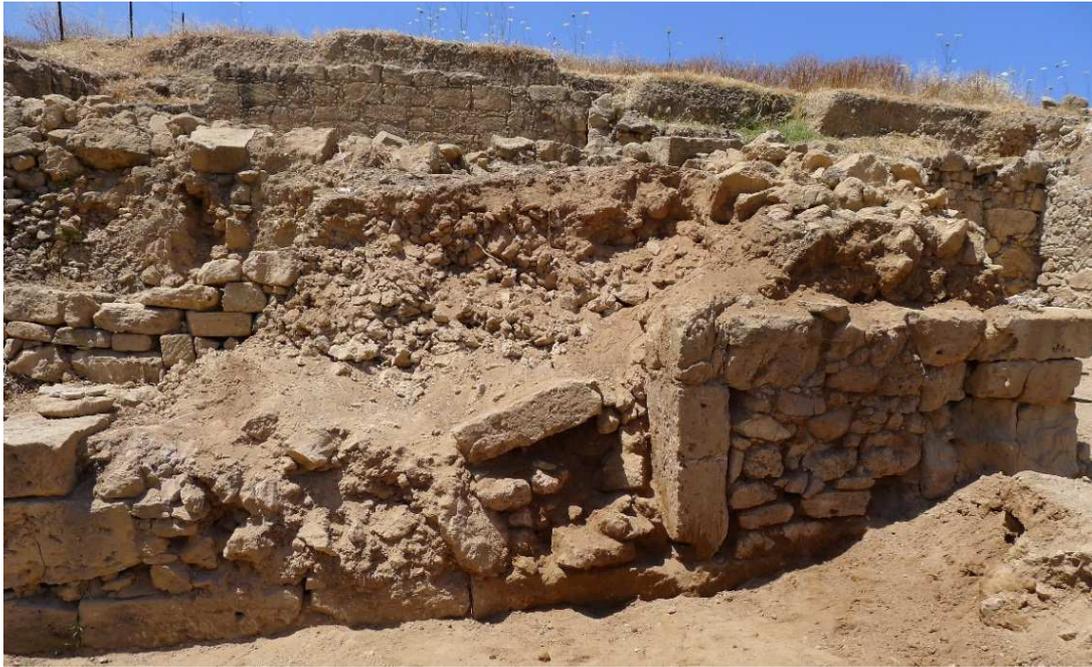
Fig. 44. Dégagement de la face Nord du mur M19 et d'une porte donnant accès à l'espace 5 depuis l'espace 7. Vue vers le Sud.

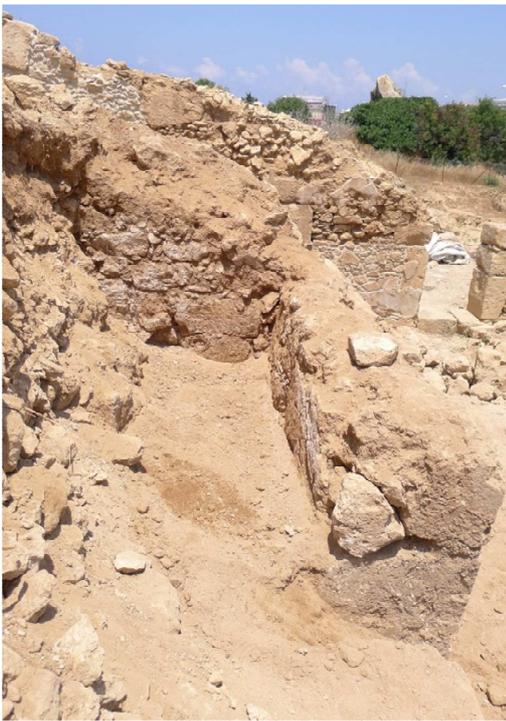
Fig. 45 et 46. Sondage à l'arrière du mur M. mettant en évidence l'épaisseur du remblai de la pièce 5 et des traces de la sous couche plâtrée d'enduits sur les murs près de l'angle nord-ouest. Vues vers l'Ouest et le Sud.

Les murs délimitant l'espace 5 avaient été mis au jour en 2012, mais il avait été décidé de ne pas fouiller cette pièce immédiatement de façon à éviter de fragiliser un peu plus le mur M2 dont les assises supérieures étaient endommagées à la hauteur de l'espace 5. La mise au jour d'une porte à travers le mur Nord (voir ci-dessus, **fig. 44**) conduit à faire un sondage contre la face intérieure de ce mur (**fig. 45**) pour déterminer comment était constitué le remplissage de la pièce. La pièce était totalement remblayée par un épais remblai de pierrailles avec peu de terre ocre (**fig. 46**) au milieu duquel a été découvert un fragment architectural (**fig. 47**).

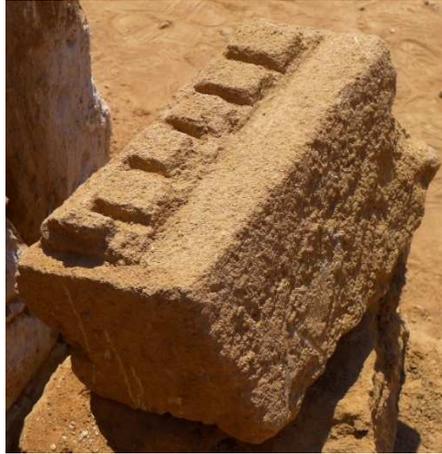
Fig. 47. Fragment de corniche découvert dans le remblai de l'espace 5.

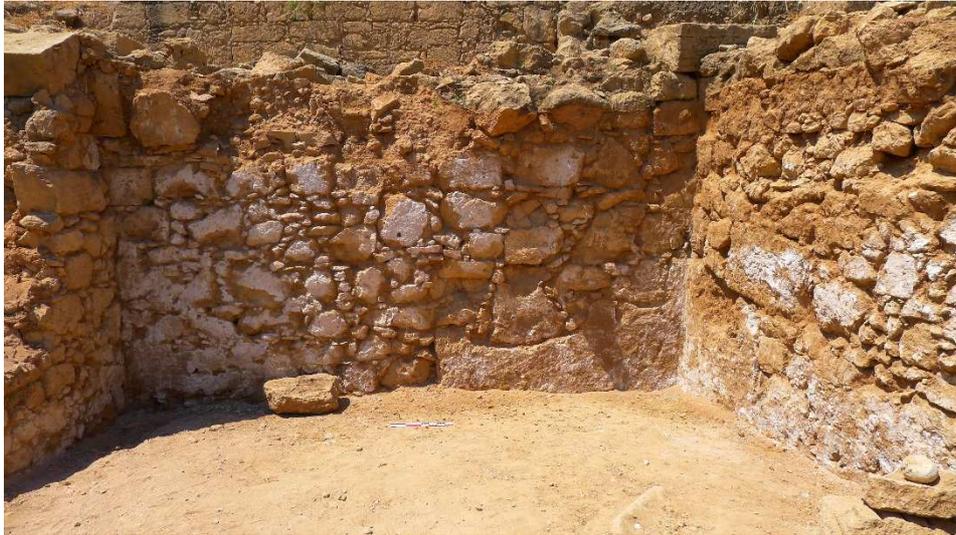
Fig. 48. La pièce 5 après qu'elle ait été vidée de son remblai de pierraille. Arrêt sur le dernier niveau d'usage. Vue vers le Sud.

La fouille de l'espace 5 est arrêtée lorsque tout le remblai qui la remplissait a été évacué manuellement et que l'on a atteint ce qui semble être son dernier niveau d'usage (**fig. 48**). Les faces des murs Ouest et Nord conservaieut des traces de plâtre, vestiges de la sous couche d'enduit peint (**fig. 48 et 49**).

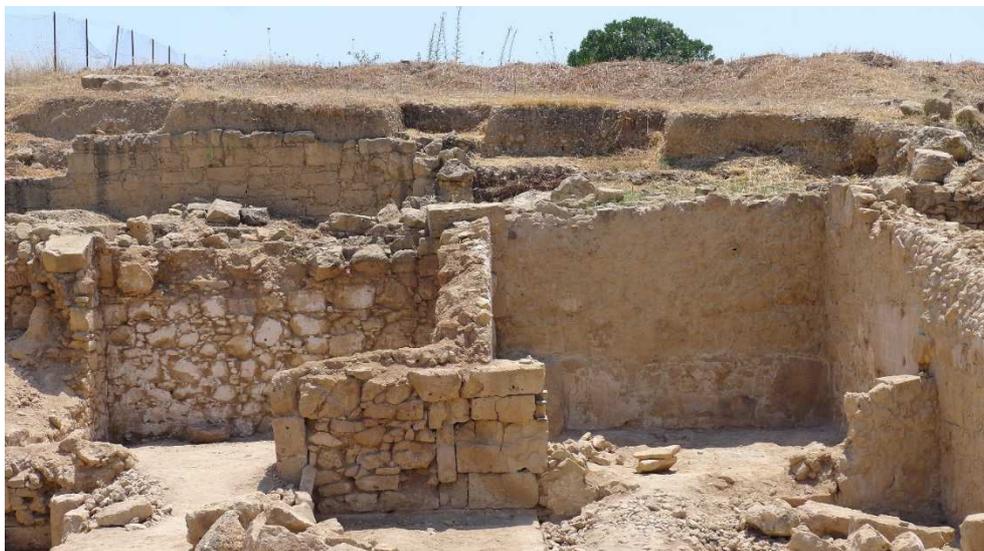
Fig. 49. Les pièces 5 et 2 au terme de la campagne 2015. Vue vers le Sud.

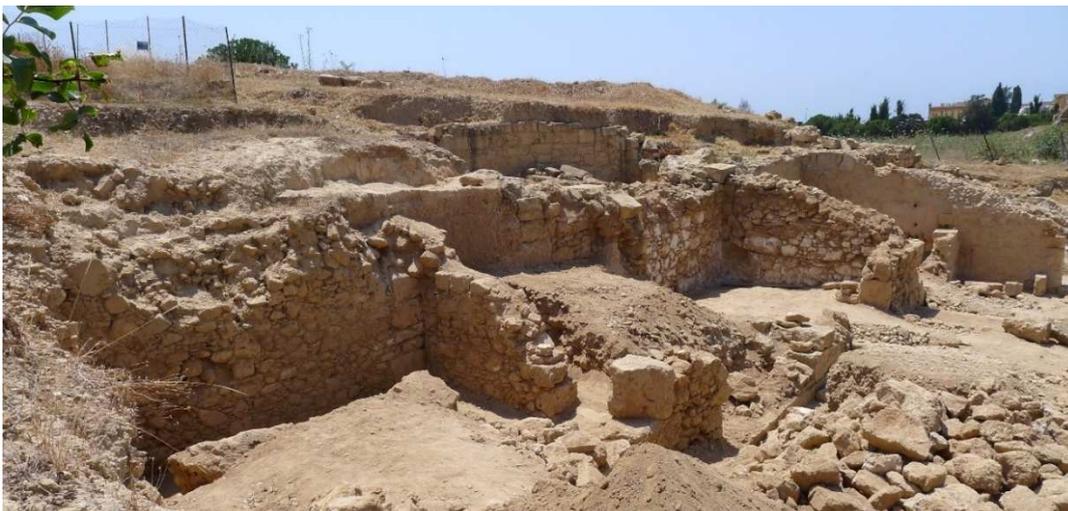
Fig. 50. Vue générale des différents espaces fouillés au printemps 2015 : l'espace 8 au premier plan, l'espace 6 (fouillé jusqu'au remblai ancien), l'espace 5 et l'espace 7 et, à l'arrière-plan, l'espace 2. Vue vers le sud-ouest.

La campagne 2015 a ainsi permis d'avancer considérablement la fouille aussi bien en plan qu'en profondeur du bâtiment romain (**fig. 7 et 50**). Deux espaces ont fini d'être fouillés, leurs fondations ou les vestiges de leur sol d'usage ayant été atteints (espaces 1 et 2), trois nouveaux espaces ont été libérés de l'important remblai qui les recouvrait :

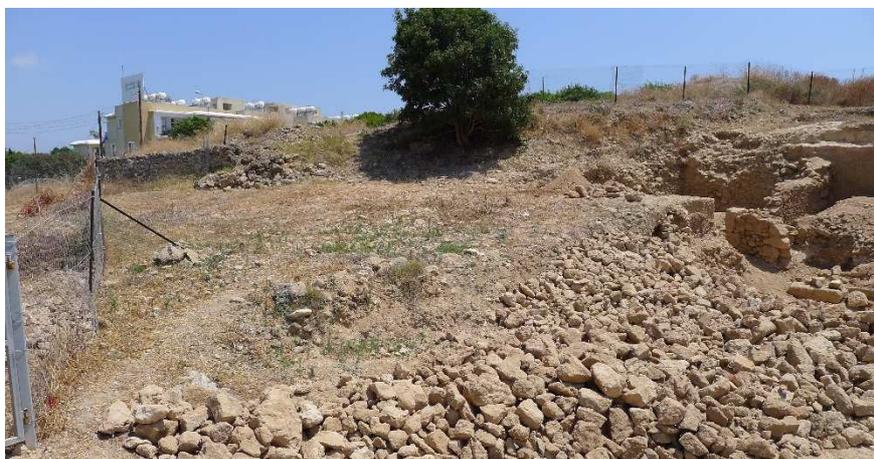
Fig. 51. L'espace Nord-Est du bâtiment qui sera fouillé en octobre-novembre 2015.

-l'espace 8 a commencé à être fouillé, mettant en évidence le haut des faces des murs Ouest, Sud et Est tandis que le départ de son mur Nord a été identifié en coupe dans la berme Est. Il apparaît donc nécessaire d'élargir la fouille vers le Nord pour voir si ce mur délimitait une autre pièce, ainsi que vers l'Est puisqu'un passage desservait vraisemblablement d'autres espaces (**fig. 51**). Ces objectifs orienteront la campagne d'octobre-novembre 2015 programmée à la demande de Mme Marina Solomidou-Ieronimidou, la directrice du Département des Antiquités de Chypre.

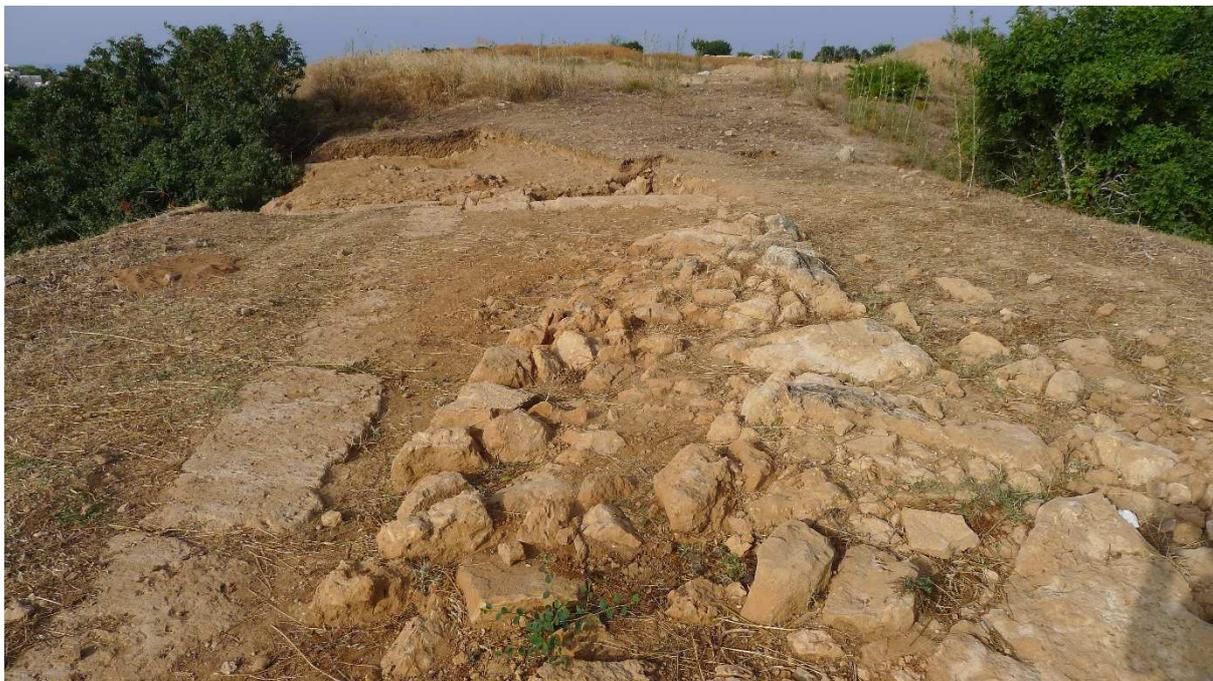
Fig. 52. Le bâtiment 1. Parement en grand appareil de la 1<sup>re</sup> assise conservée et remplissage de tout venant avec argile. Vue vers le Sud.

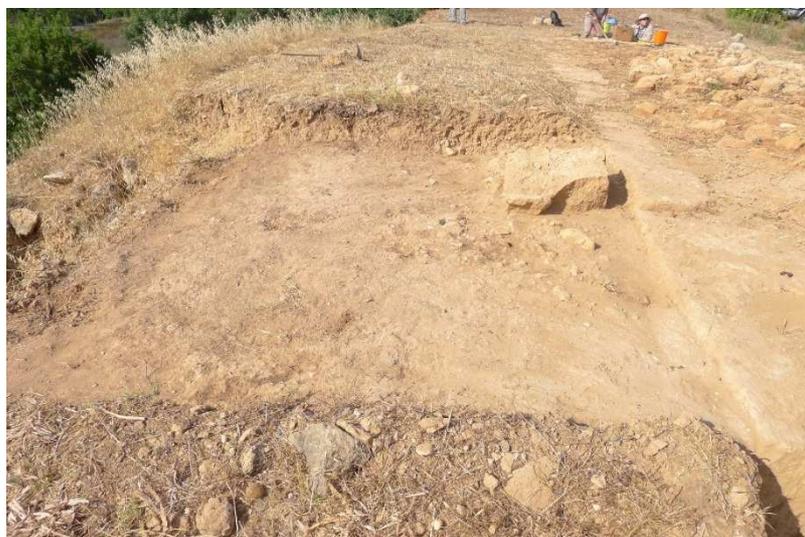
Fig. 53. Sondage 2. Niveau d'abandon et de pillage du bâtiment : bloc posé à plat. Vue vers le Sud.

Contre la paroi Est du bâtiment, le sondage a mis au jour plusieurs sols : dernier sol d'usage, niveau de construction (beaucoup d'éclats de taille) et tranchée de fondation, en partie taillée dans la roche (**fig. 53**).

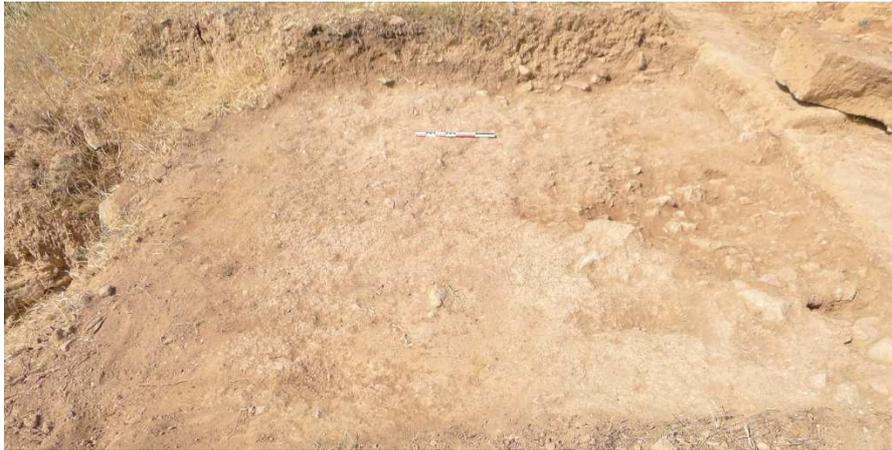
Fig. 54. Sondage 2. Sol d'abandon détruit par une fosse de pillage (visible dans la coupe) contre la face Est du bâtiment. Vue vers le sud.

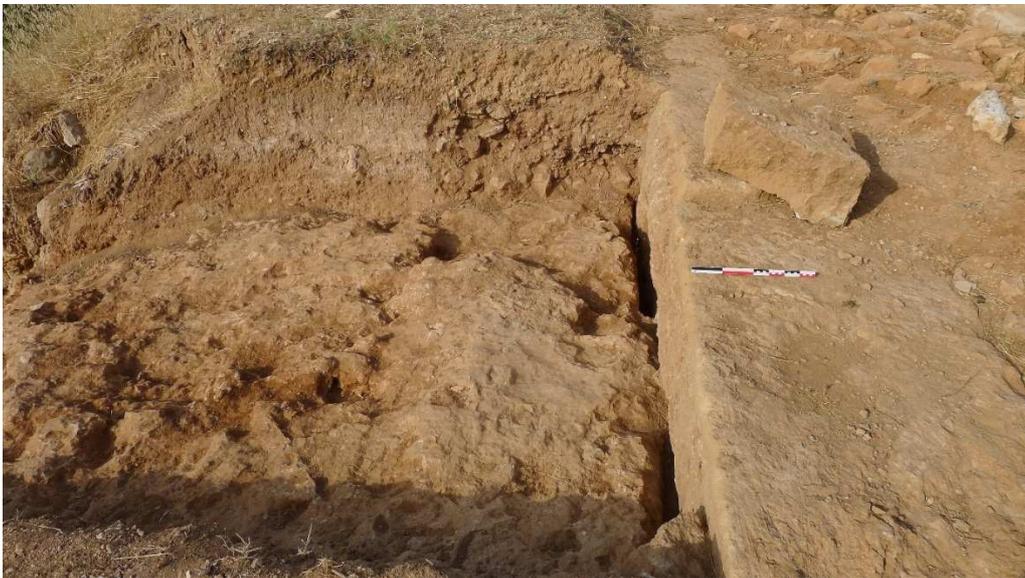
Fig. 55. Mise à nue de la roche nivelée entaillée par la tranchée de fondation d bâtiment 1. Vue vers le Sud.

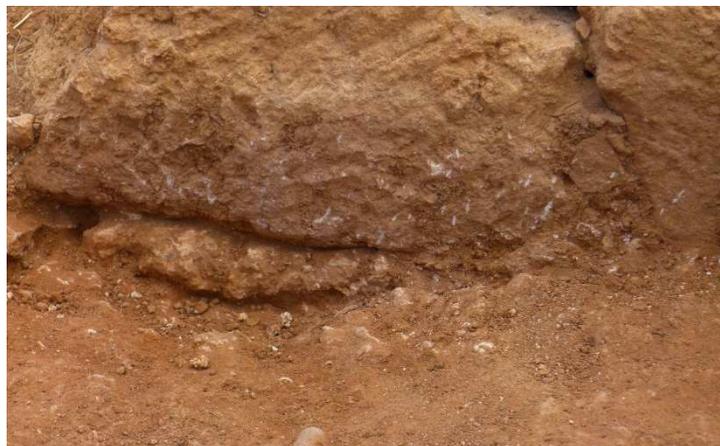
Fig. 56. Assise de réglage sous la première assise conservée de la face Ouest du bâtiment 1, niveau associé avec éclats de taille. Vue vers l'Est.

Contre la paroi Ouest du bâtiment, on a atteint plus vite le premier sol d'usage, qui comportait aussi des éclats de taille, mais aucune tranchée de fondation n'a pu être identifiée (**fig. 56**). La roche, très érodée et non aplanie, a été atteinte quelques centimètres plus bas (**fig. 57**).

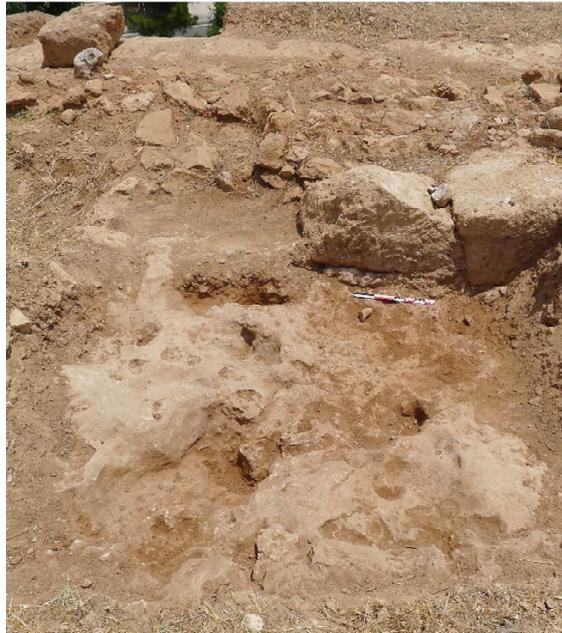
Fig. 57. Sondage 3. La roche est atteinte sous le niveau de construction (éclats de taille). Pas de tranchée de fondation visible. Vue vers l'Est.

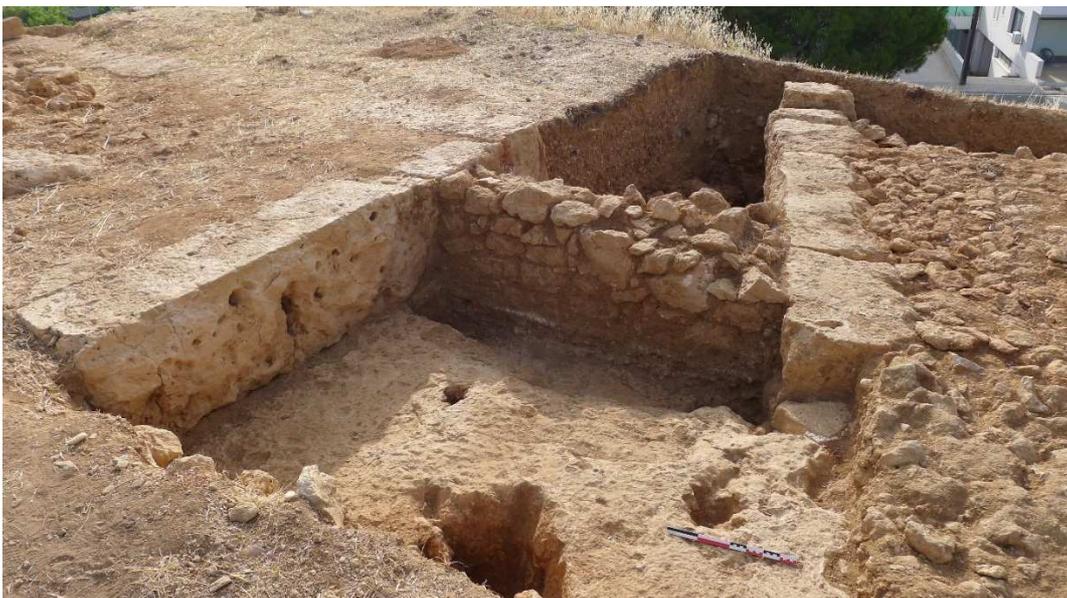
Fig.58. Mise au jour de la face Nord d'un 2e bâtiment et d'un muret de soutènement entre les deux. Vue vers l'Est.

Contre la face Sud du bâtiment, le sondage ouvert en 2014 contre l'angle sud-ouest a été élargi vers l'est de façon à dégager toute la face : un muret perpendiculaire a été mis au jour qui venait buter contre la face d'un autre mur, située 1,50 m plus au sud. Ce mur n'est pas parallèle à la face méridionale du premier édifice (**fig. 58**).

Celle-ci se trouve à moins d'1,50 m au sud : elle est constituée d'une assise, de direction grossièrement est-ouest, de blocs de taille, délimitant une structure interne constituée de petites pierres et éclats de taille compacte. La première assise de ce second bâtiment n'est pas conservée dans son intégralité : 5 blocs de taille et d'autres blocs fragmentaires subsistent. Il est bien sûr surprenant que ce mur 5 ne soit ni parallèle, ni perpendiculaire avec la face sud-ouest du premier bâtiment bien qu'ils soient tous les deux constitués de blocs similaires, vraisemblablement extrait à proximité. Cette orientation surprenante peut s'expliquer par la nécessité qu'ont eue les constructeurs de tenir compte des contraintes topographiques et de la roche naturelle affleurante dont ils ont tiré partie.

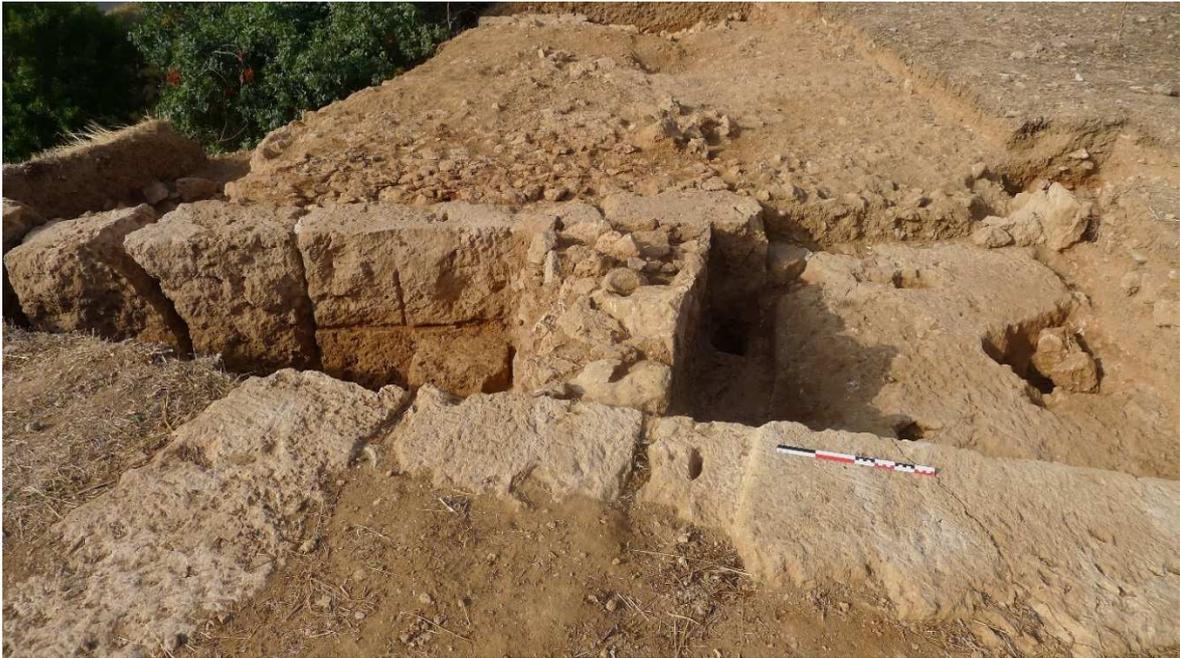
Fig. 59. Lit de pose de l'angle sud-est du bâtiment 1 au premier plan et la face nord du bâtiment 2 à l'arrière-plan, reliés par le muret de soutènement. Vue vers le sud.

Le muret reliant les deux faces des deux bâtiments semble avoir été établi pour retenir un remblai de terre destiné à égaliser le terrain, probablement bien après l'abandon des deux édifices. La pierre la plus à l'Est conservée de la face Nord du bâtiment 2 a subi une violente cassure. Celle-ci correspond à l'effondrement de la ligne de rupture de pente de la colline, probablement à la suite d'un tremblement de terre (**fig. 59**). Le prolongement du parement Nord du bâtiment 2 est en partie lacunaire mais la fondation de son angle pourrait avoir été identifiée, fondée sur la roche nivelée (**fig. 60**).

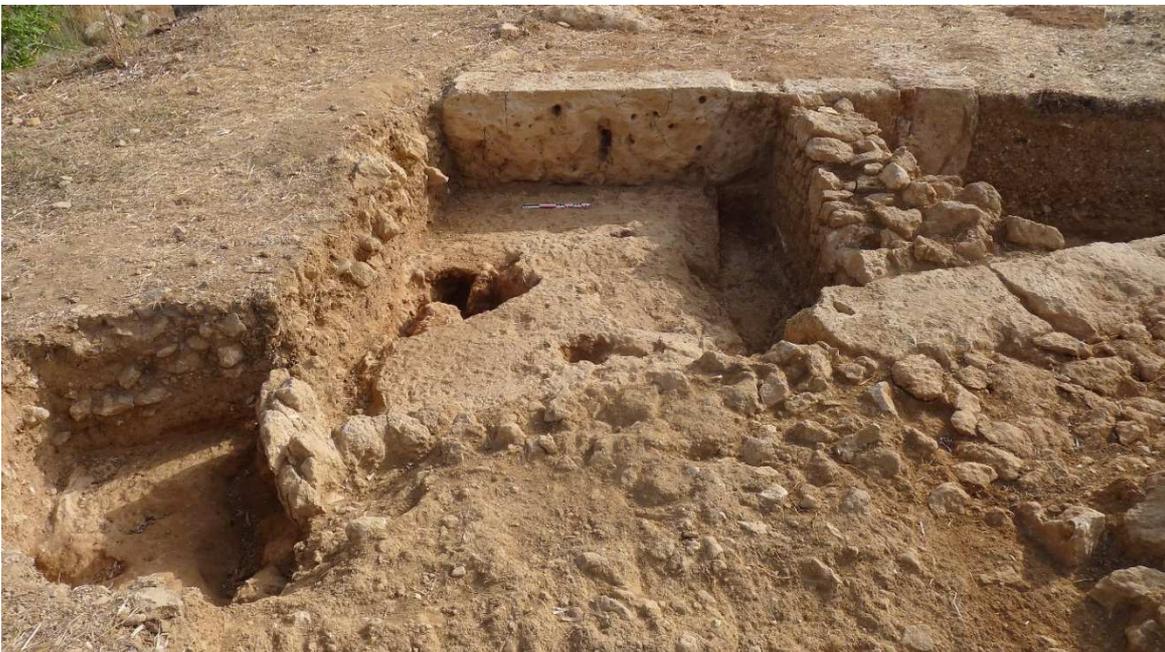
Fig. 60. Le parement Nord du bâtiment 2 et vestiges probables de son angle nord-ouest sur la roche nivelée. Le muret et la face sud du bâtiment 1 à l'arrière-plan. Vue vers le Nord.

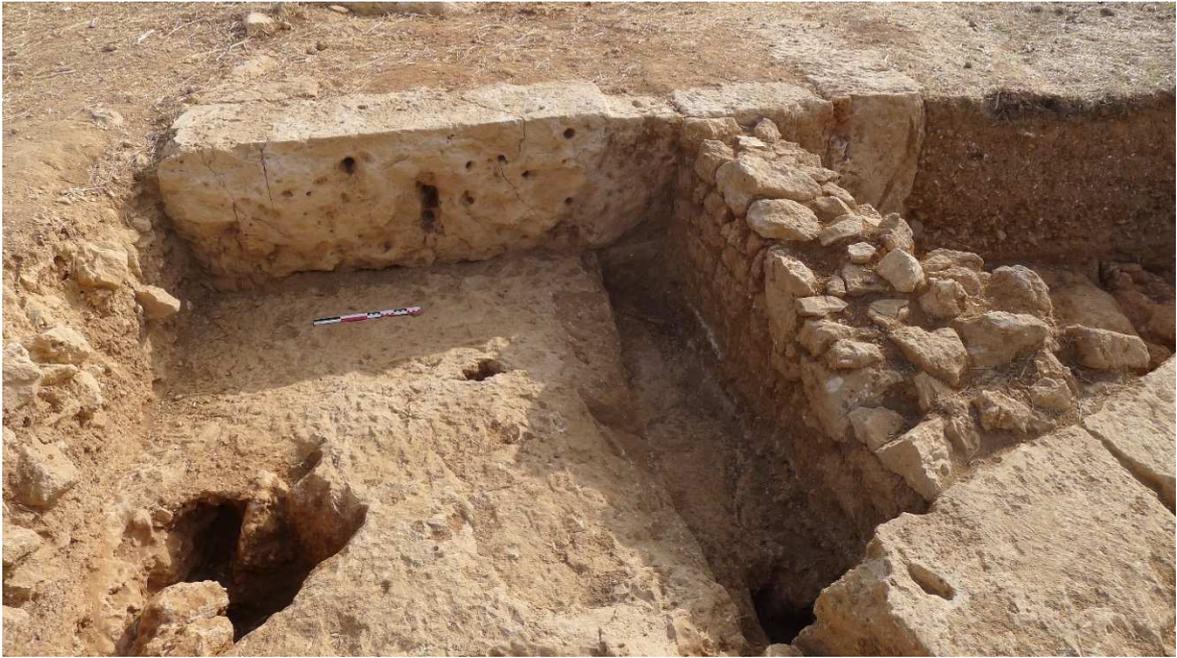
Fig. 61. Le muret de soutènement reliant les deux bâtiments fondés sur la roche nivelée et entaillée. Vue vers le Nord.

La roche a été aplanie et, par endroit, elle a été taillée pour recevoir l'assise de fondation des parements des deux édifices (**fig. 61 et 62**). Les constructeurs ont recouru à du mortier de plâtre pour lier les blocs entre eux ou à la roche (**fig. 63 et 64**).

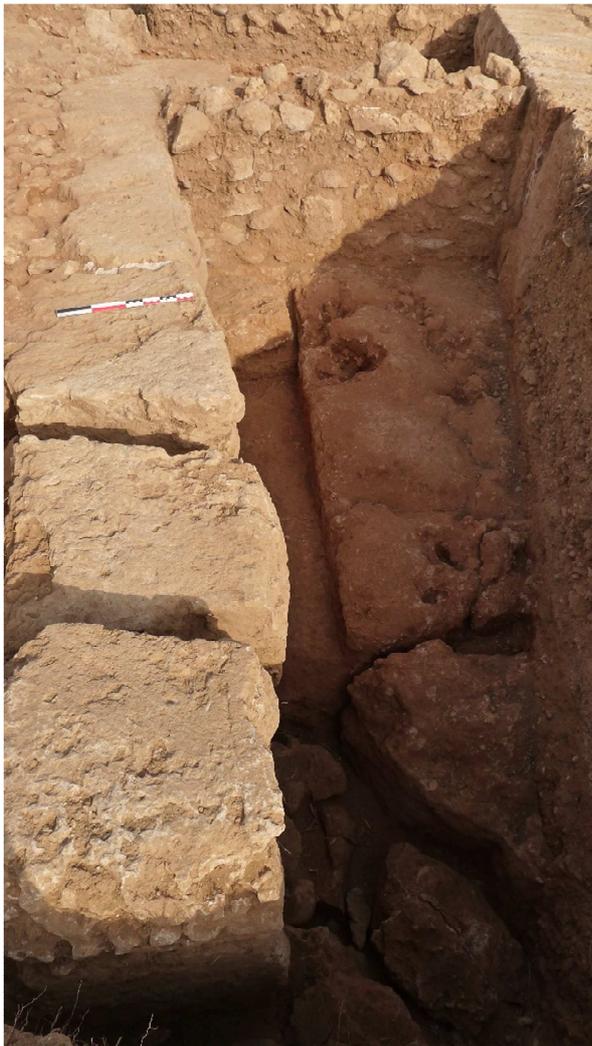
Fig. 62. Parement Nord du bâtiment 2 et tranchée de fondation. Vue vers l'Ouest.

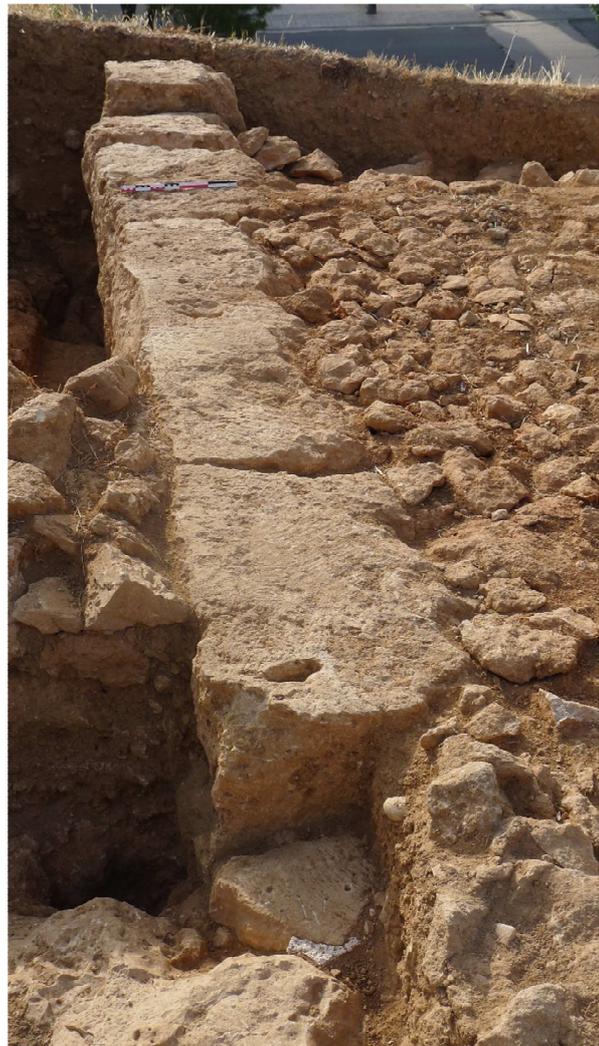
Fig. 63. Parement Nord du bâtiment 2 avec mortier de plâtre sur la roche aplaniée. Structure interne à droite. Vue vers l'Est.

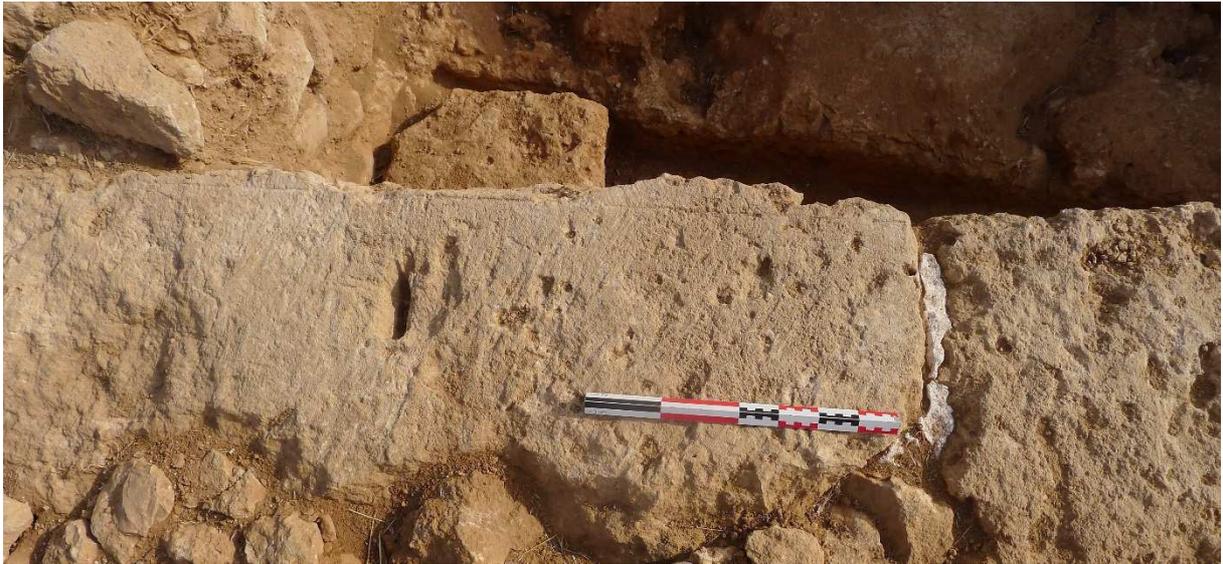
Fig. 64. Lit d'attente du parement Nord du bâtiment 2 avec trou de pince, ligne de pose et mortier de plâtre 2. Nord en haut

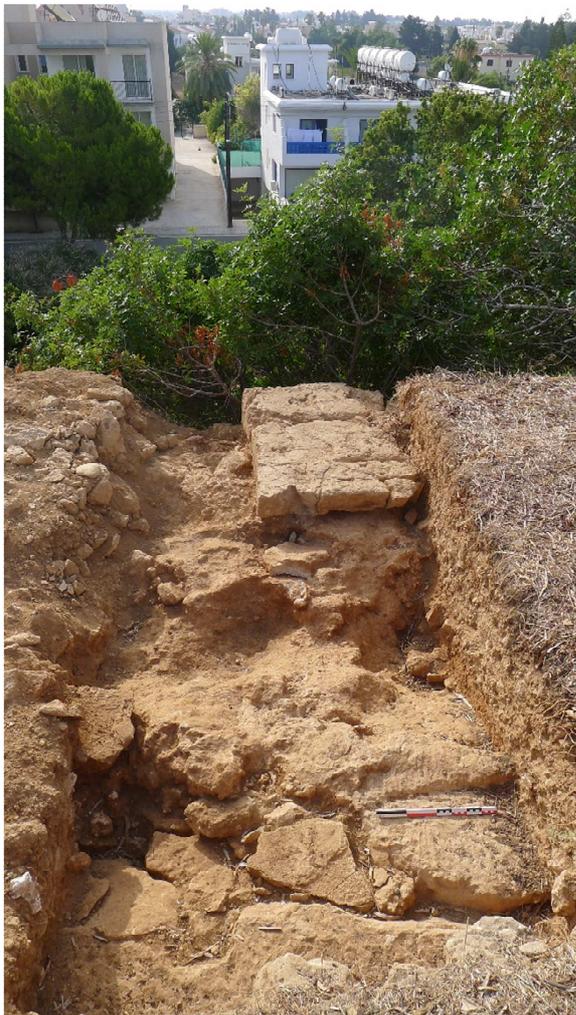
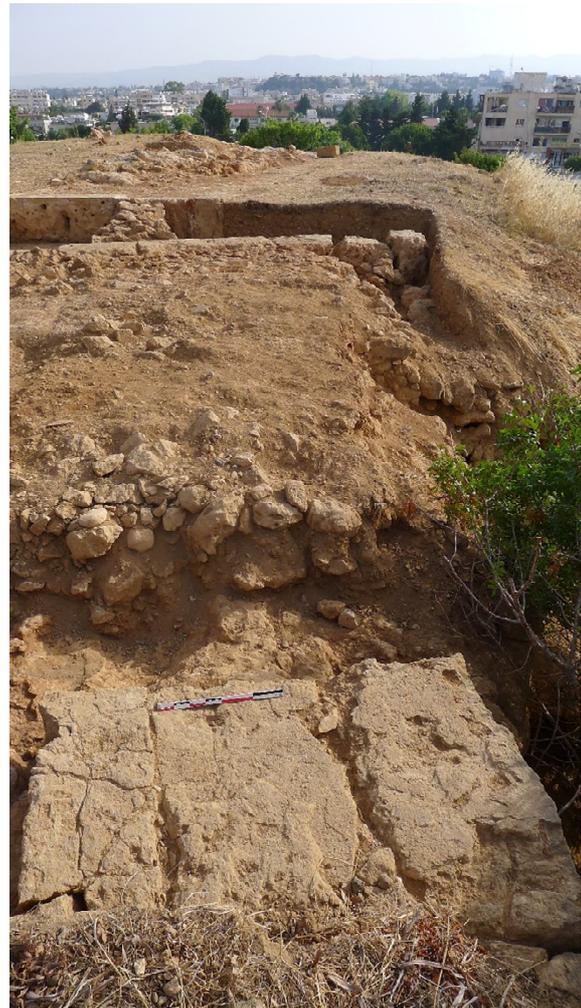
Fig. 65 et 66. Vestiges d'une assise du parement Sud du bâtiment 2 ? Vue vers l'Est et vue vers le Nord.

La structure interne du bâtiment 2 a été mise au jour, constituée, comme celle du bâtiment 1, de pierres et éclats de taille mêlées à l'argile orangée. À environ 8 m au sud, a été découvert une assise de plaques calcaire reposant directement sur la roche non nivelée (fig. 65 et 66). Il pourrait s'agir des vestiges d'une assise de réglage de la face Sud du bâtiment.

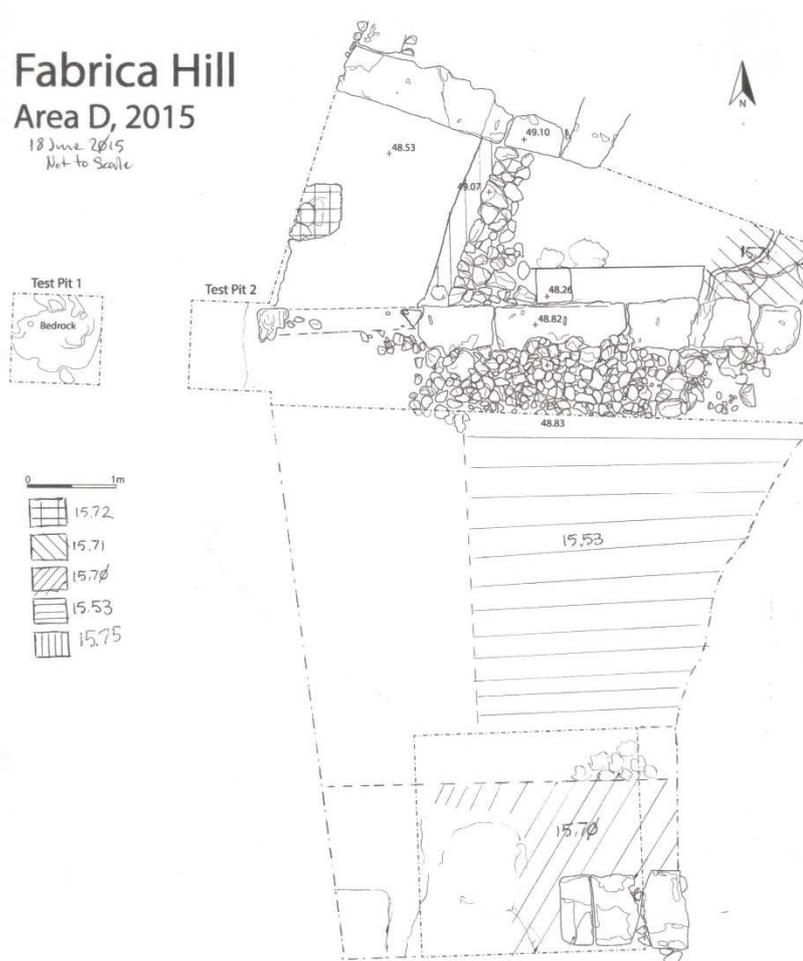
Fig. 67. Relevé en plan des vestiges du bâtiment 2 mis au jour au Nord-Est de la colline de *Fabrica*.  
 Dessin C. Wilson et B. Ioset.

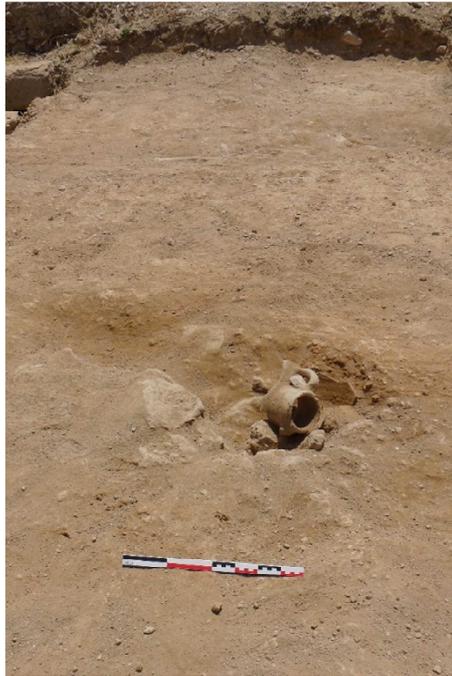
Fig. 68. Au premier plan, fosse comportant un col d'amphore et, à l'arrière-plan, sépulture en début de fouilles. Vue vers le Sud.  
 Fig. Petits fragments d'ossements humains en limite sud de la zone de fouilles à l'ouest de l'aqueduc. Vue vers l'Est.

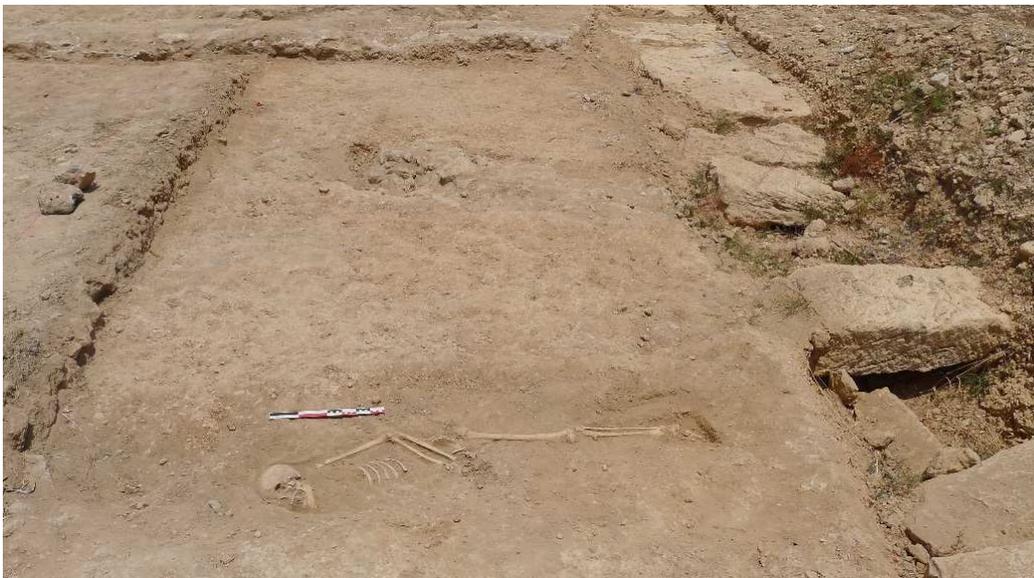
Fig. 70. Sépulture en cours de dégagement au premier plan et fosse vidée à l'arrière-plan. Aqueduc à droite. Vue vers le Nord.

Dans la partie Sud de la zone de fouille, un crâne humain, très endommagé, a été mis au jour dans la berme méridionale (**fig. 69**). De petits fragments d'ossements humains trouvés à proximité de l'amphore, lui appartiennent probablement aussi : ce sont les travaux agricoles qui ont apparemment déplacé ces ossements en arasant cette sépulture inhumée seulement quelques centimètres sous le niveau de circulation actuelle, dans la terre arable. Une autre sépulture a été mise au jour quelques centimètres plus bas, directement taillée dans le niveau très dur sur lequel reposait le col d'amphore (**fig. 70**).

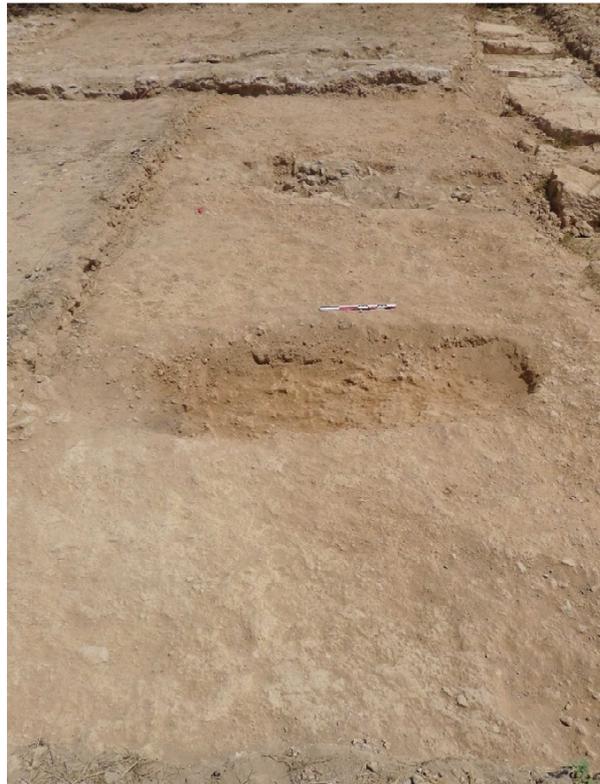
Fig. 72. Sol antique très compact en limite ouest de l'aqueduc (à droite), entaillé par une sépulture (vidée) au premier plan et une fosse à l'arrière-plan. Ce sol aboutit contre une canalisation taillée dans la roche. Vue vers le Nord.

La terre prélevée est d'une couleur beige clair (Munsell 10YR 5/4) comme dans la fosse fouillée plus au nord. Une fois le squelette déposé, on a pu observer que la sépulture avait été nettement taillée à travers le niveau très dur qui recouvre toute la zone.

Ce niveau très dur, constitué d'une terre très compacte mêlée de petites pierres a été dégagé sur toute la surface de la zone de fouille à partir de la face ouest des dalles de couvertures de l'aqueduc rupestre. Dans la partie Nord, il vient buter contre un long canal, taillé dans la roche, perpendiculaire à l'aqueduc et à l'intérieur duquel ont été mis au jour les vestiges d'une canalisation en tubes de terre cuite (**fig. 73**). Le niveau très dur semble ainsi correspondre à un sol de circulation en bordure de l'aqueduc. La fouille a montré qu'il se poursuit au Nord du chenal rupestre comportant les vestiges d'une canalisation en tubes de céramique, et se prolonge vers l'ouest, où il s'interrompt contre un muret, dégagé en surface, perpendiculaire à la canalisation (**fig. 74**) L'espace, en cours de fouilles, situé à l'ouest de ce muret semble être en partie occupé par la roche qui affleure, très érodée, et par le remplissage (non fouillé) d'un espace délimité par ce muret à l'Est : peut-être s'agit-il d'une autre citerne.

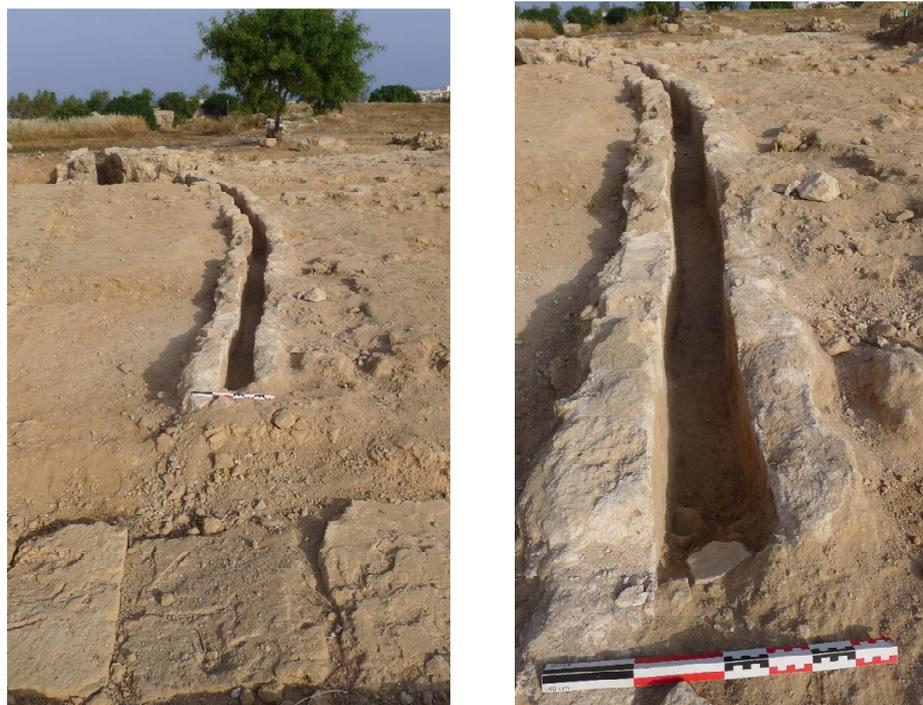
Fig. 73 et 74. Canal taillé dans la roche perpendiculaire à l'aqueduc et détail avec fragments de tube de canalisation en terre cuite. Vue vers l'Ouest.

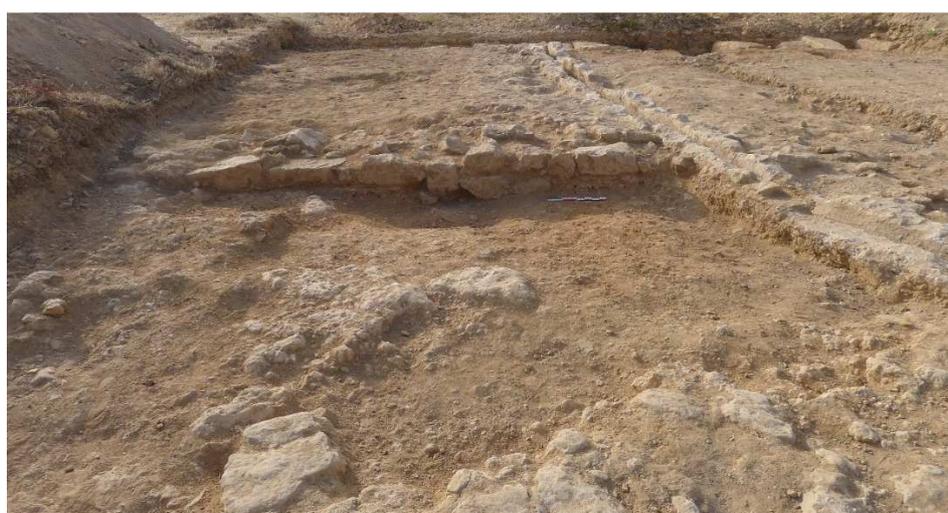
Fig. 75. Chenal rupestre comportant une canalisation tubulaire et muret perpendiculaire. Au premier plan : la roche naturelle érodée et un espace rempli de terre. Vue vers l'Est.

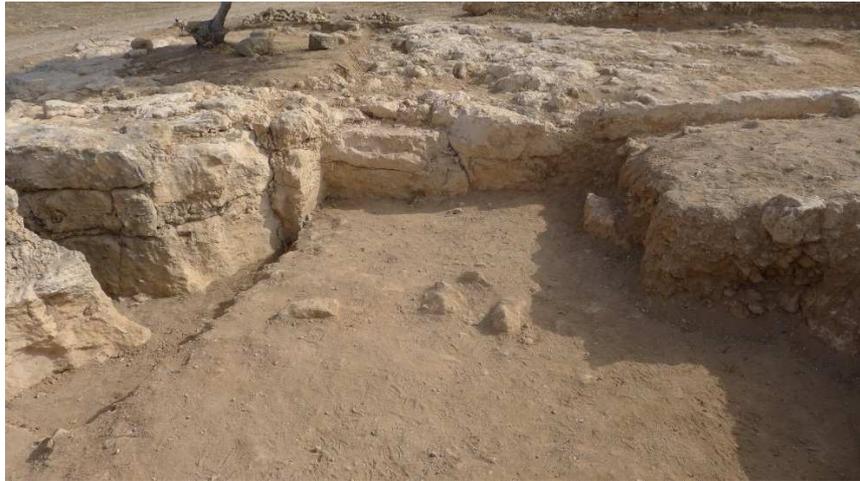
Fig. 76. Débouché du canal dans la citerne rupestre en cours de fouilles. Vue vers le Nord.

Le canal rupestre, qui semble partir de l'aqueduc, rejoint la citerne taillée dans la roche identifiée une quinzaine de mètres plus à l'ouest en 2014 (**fig. 76**).
