**Mission archéologique française à Paphos, Chypre.  
Second programme de recherches quadriennal sur la  
colline de Fabrika au Nord-Est de la ville antique de Nea  
Paphos. 2e campagne 25 mai-27 juin 2015**

### BILAN DE LA DEUXIÈME CAMPAGNE

25 mai- 27 juin 2015

par Claire Balandier, chef mission

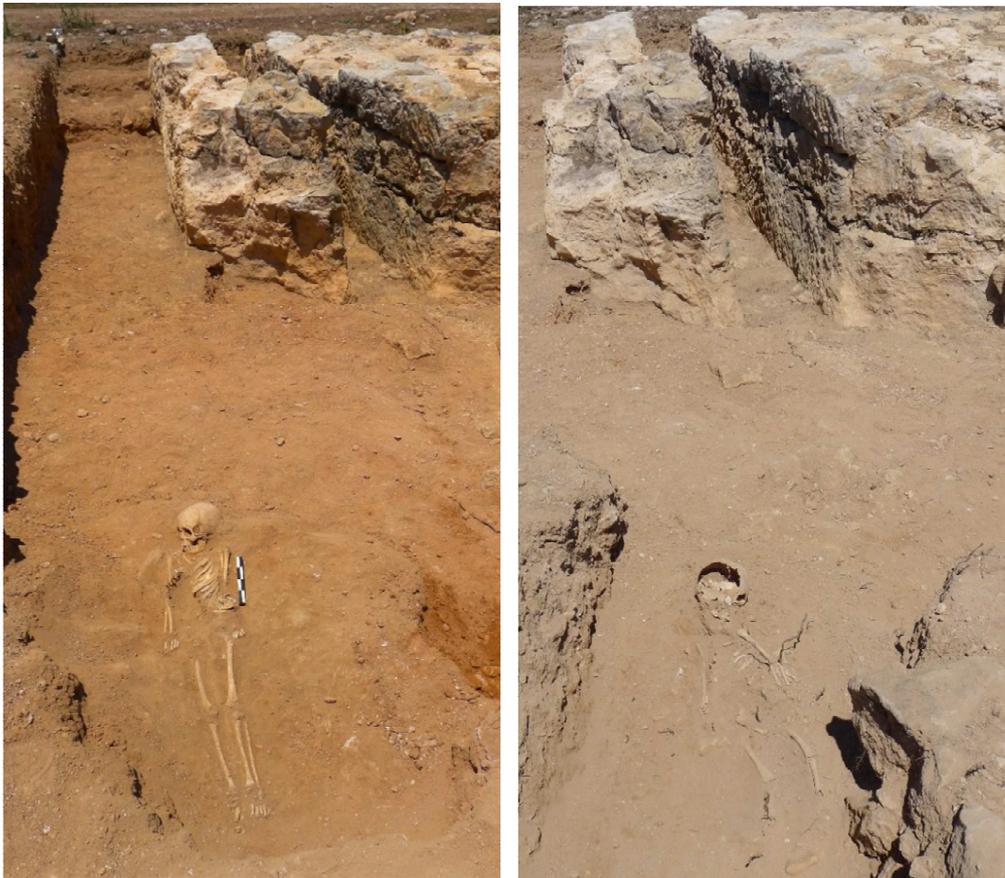
Fig. 77 et 78. Inhumations dans le remplissage de la citerne rupestre. Vue vers l'Ouest.

La poursuite de la fouille de cette citerne a révélé deux autres sépultures, l'une à côté de l'autre, mais 20 cm l'une en dessous de l'autre (**fig. 77 et 78**).

La présence de matériel céramique médiéval a permis de comprendre que cette citerne avait été comblée au Moyen-Âge, en partie par un cimetière s'étendant sur le sommet de la colline. Rappelons que deux tombes, bâties, avaient été fouillées à l'est de la citerne romaine, inhumé vraisemblablement dans le sol d'une chapelle funéraire détruite. Les sépultures que nous avons mises au jour près de l'aqueduc, quelques mètres plus au nord, pourrait avoir appartenu à un cimetière paroissial.

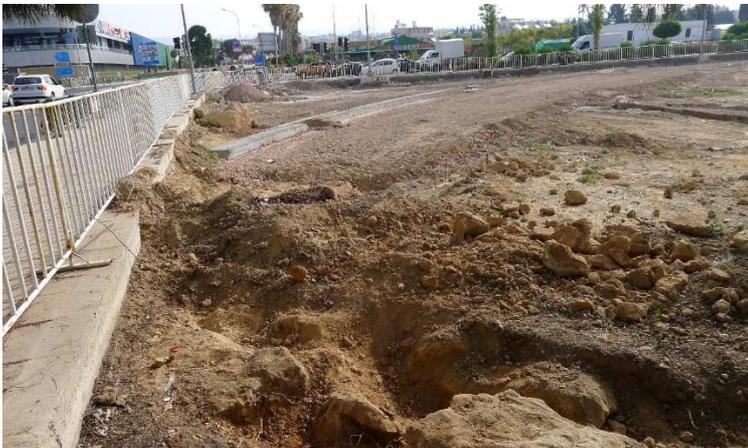
Fig. 79. Secteur du futur « rond-point » : roche fragmentaire et terre rapportée. Vue vers le Nord.

Une série de sondages a été effectuée à la fois à la main et par moyens mécaniques : tous les sondages (de 0,50 à 1 m de profondeur) ont montré que toute la zone est constituée d'un important remblai moderne sur au moins 1,50 m de profondeur : terre mêlée de pierraille et de nombreux gros fragments de roche (AUCUN tesson) (**fig. 79 et 80**). Aucun vestige ancien n'a été observé à ce niveau. La prospection radar effectuée à l'automne 2014 ayant signalé des alignements, il est possible que des vestiges existent mais fondés sur la roche naturelle beaucoup plus profondément.

Commentaire : Les travaux routiers n'affectant pas la profondeur du lieu, il semble possible de les autoriser car ils ne toucheront pas aux éventuels vestiges situés en profondeur.

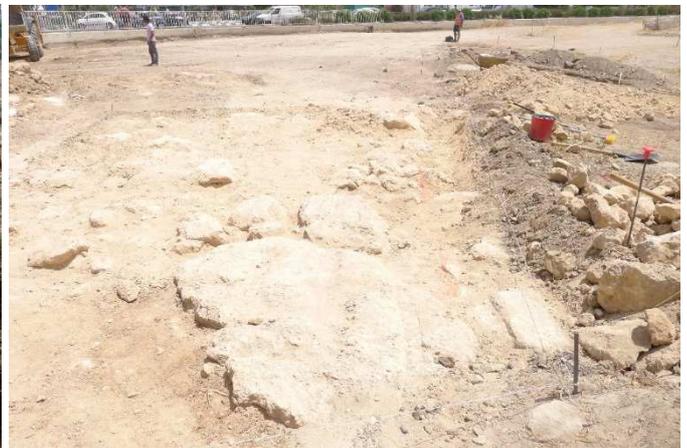
Fig. 80. Fragments de roche au sommet d'un épais remblai. Vue vers le Nord.

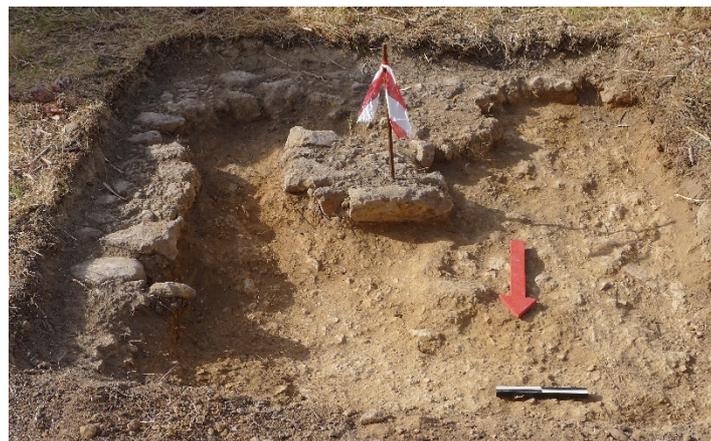
Fig. 82. Vestiges de rue ? Vue vers le Sud.

-l'un comporte les vestiges d'un niveau de circulation fait de pierres grossières aplanies (vestiges d'une rue ?) (**fig. 82**).

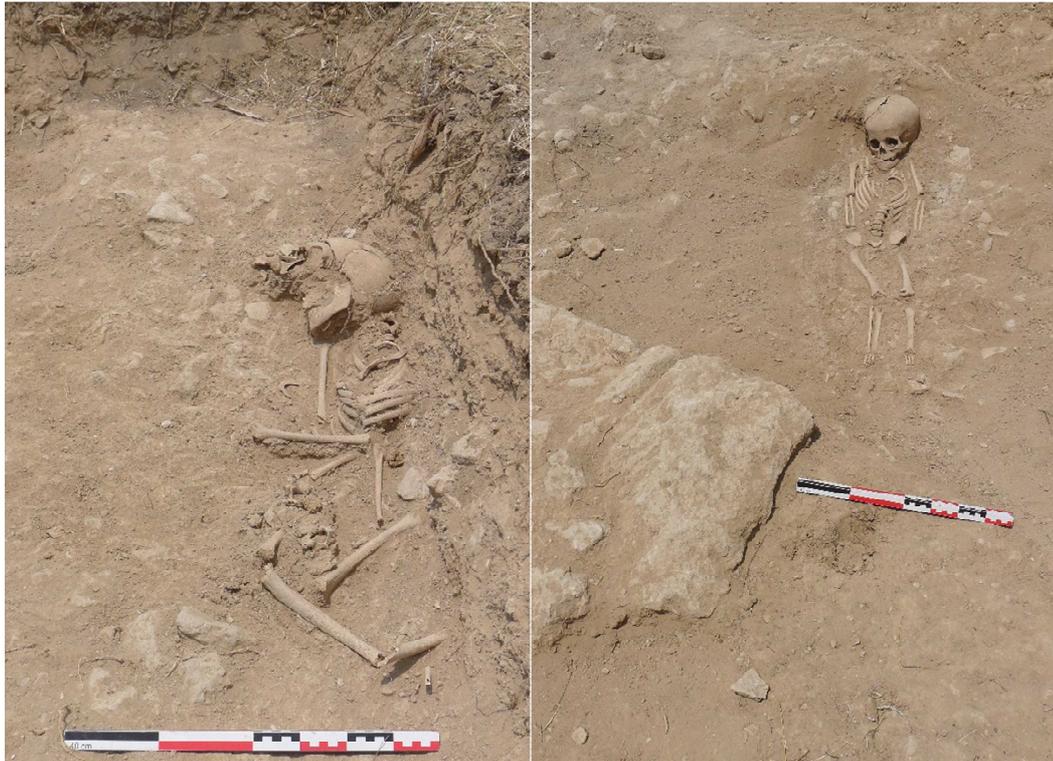
Fig. 83 et 84. Sépultures mis au jour dans l'angle Nord-Ouest et au-Sud-Est du sondage (implantation du premier pilier de la passerelle). Vues vers l'Ouest.

-l'autre (dernier sondage) situé au sommet de la colline, a mis au jour deux sépultures humaines immédiatement sous la surface végétale (un enfant en bas âge et un adolescent), tête vers l'ouest (**fig. 83 et 84**), ainsi que deux murets composés de blocs en remploi (enduit peint sur le lit d'attente de l'un d'eux) (**fig. 85**). Au cœur du sondage, une très grande quantité de céramique romaine a été mise au jour (notamment beaucoup de sigillées brisées de grande qualité) : il s'agissait probablement du dépotoir d'une riche habitation. Tout le matériel a été prélevé ainsi que les squelettes. Un relevé architectural et des photos ont été effectués.

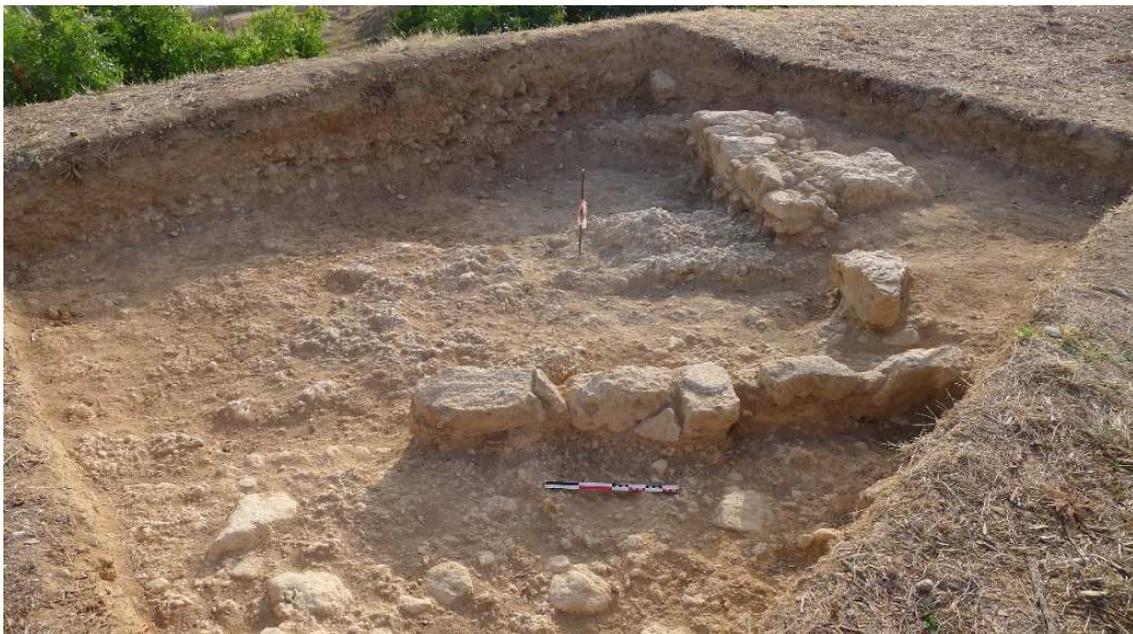
Fig. 85. Vestiges de deux murets tardifs. Vue vers le Nord-Est.

Commentaire : Ces vestiges partiels n'ont pu être datés et présentent peu d'intérêt à être conservés : dans la mesure où tous les autres sondages n'ont pas révélé de vestiges d'aucune sorte, il nous a semblé raisonnable de sacrifier ces vestiges à l'implantation des piliers du pont ; en effet, déplacer le trajet du pont pour les conserver risquerait d'entraîner la découverte de vestiges bien plus importants et pourrait remettre en cause la réalisation de ce projet. Le tracé actuel est donc un moindre mal : les vestiges mis au jour sont de peu d'importance et ont été archivés. De plus, ils ne seront pas détruits par les piliers, mais ceux-ci seront implantés à quelques centimètres.

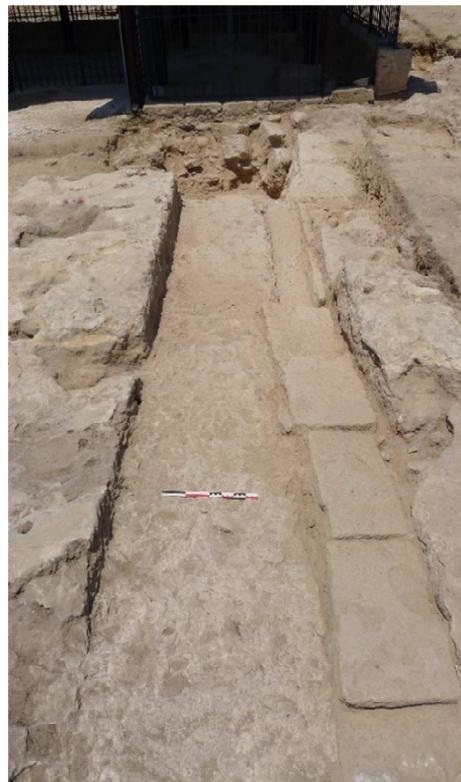
Fig. 87. Mise au jour d'une canalisation taillée dans la roche, couverte de dalles, se déversant dans une citerne au sud de la mosaïque hellénistique. Vue vers le Nord

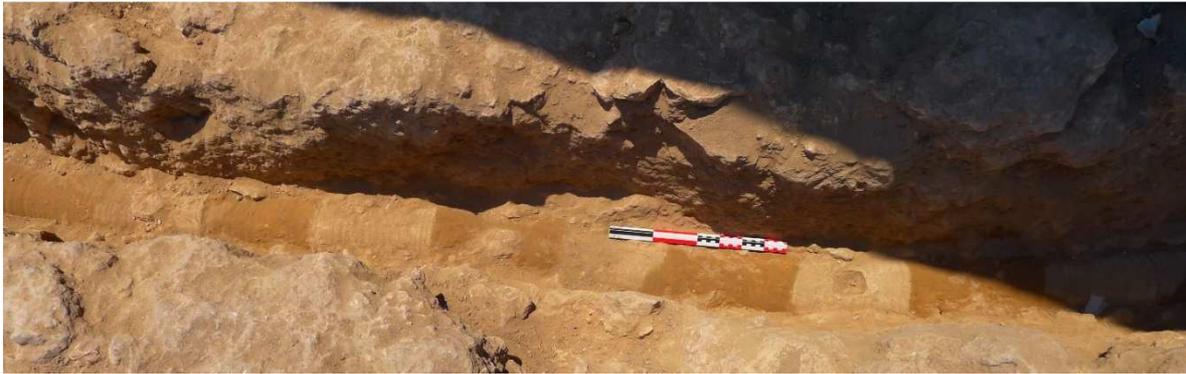
Fig. 88. Canalisation de tubes en terre cuite en place. Vue vers l'Est.

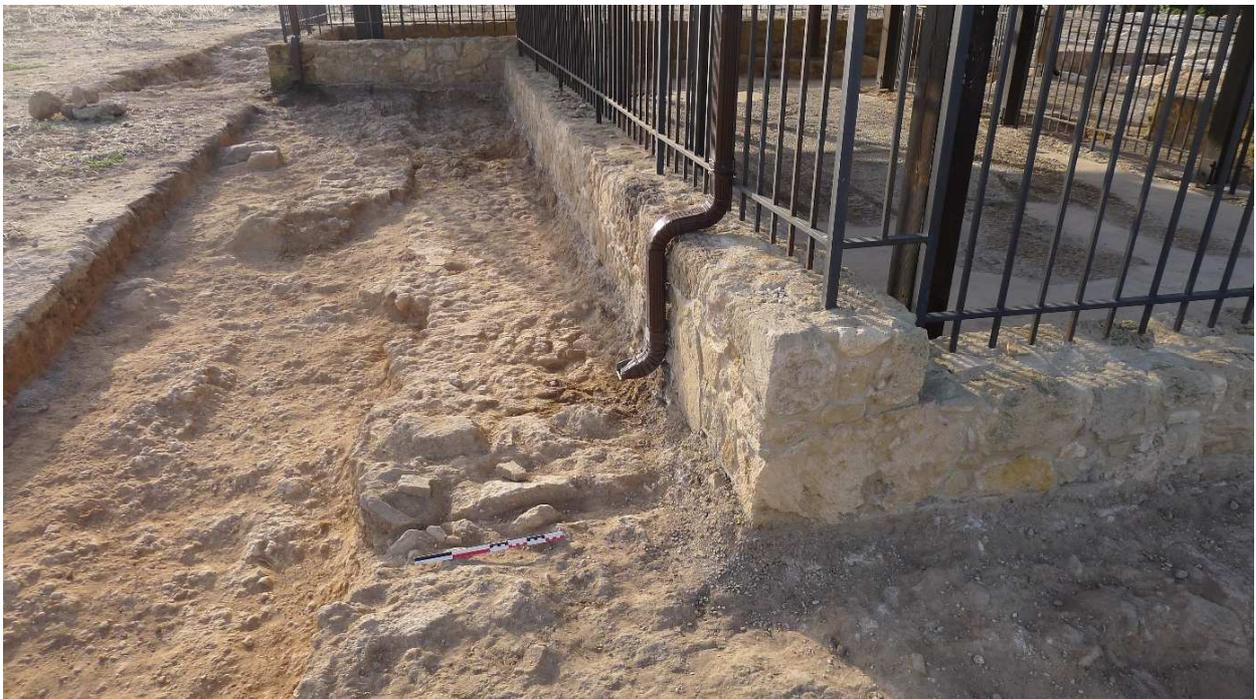
Fig. 89. Le sondage au Nord de la mosaïque hellénistique avec vestiges du radier de la mosaïque et du mur délimitant la pièce au Nord et mur perpendiculaire au premier plan. Vue vers l'Est.

Commentaire : les découvertes tout autour de la mosaïque hellénistique protégée montrent que celle-ci recouvre le sol d'une pièce appartenant à un bâtiment hellénistique bien plus important, alimenté en eaux dès cette époque par des canalisations en terres cuites encore en place. Ce bâtiment a vraisemblablement été en partie réutilisé et en partie détruit par une installation romaine dont les aménagements hydrauliques sont les plus visibles (citerne et canalisations). Ces découvertes remettent en cause le projet de réalisation d'une nouvelle toiture tel qu'il a été envisagé : les piliers destinés à élargir la toiture de protection actuelle de quelques mètres ne peuvent plus être construits car ils détruiraient les vestiges hellénistiques et romains.

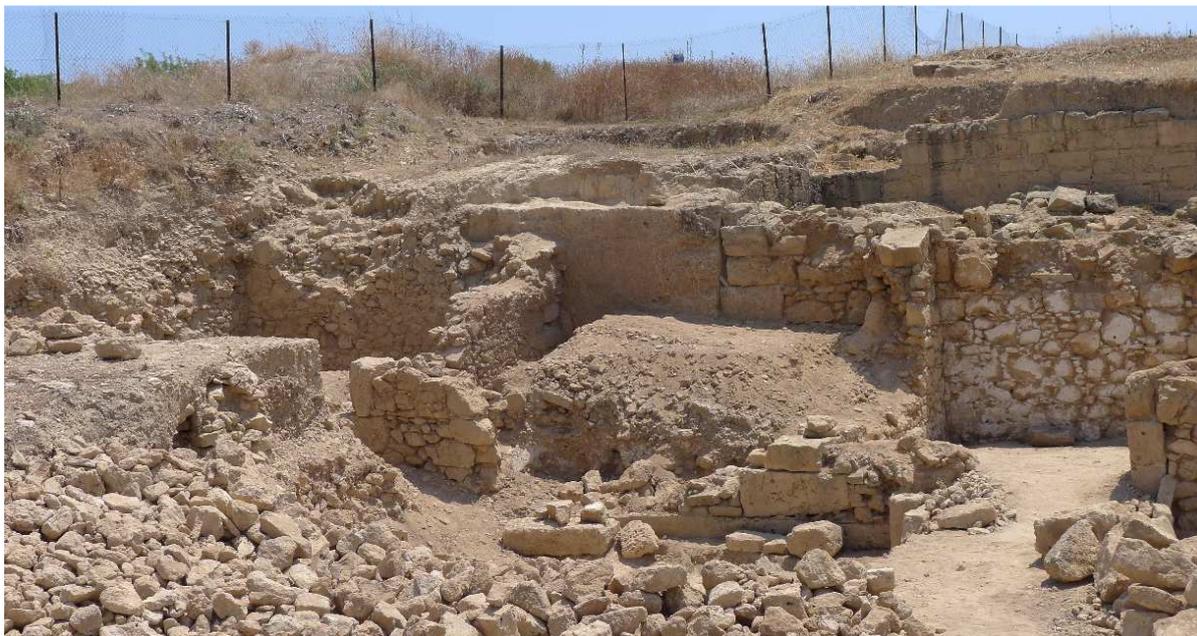
Fig. 90. La partie orientale du bâtiment romain non protégée par le premier projet de toiture. Vue vers le sud.

Les fouilles effectuées en 2014 ayant révélé des vestiges subséquents de murs et de pièces d'habitation à l'est de la zone de fouilles visible en 2013, la campagne 2015 a procédé à la fouille et à la mise en évidence de ces murs et espaces (**fig. 90**).

Il est devenu évident que le projet de toiture envisagé en 2013 est trop réduit (cf. Annexe 1) et ne protégerait que la moitié du bâtiment mis au jour. Les topographes du Département des Travaux Publics ont bien voulu revoir le schéma d'implantation des piliers de soutènement de la toiture et ainsi prévoir une couverture plus large, préservant l'ensemble des vestiges aujourd'hui visible. Les murs visibles en coupe dans la paroi Est de la fouille montrent qu'une autre pièce au moins existe à l'est (**fig. 41 et 42**).

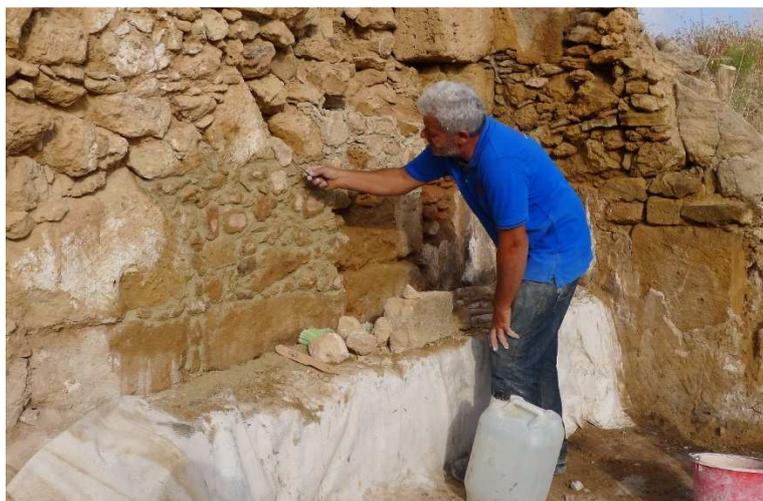
Fig. 91. Application du nouvel enduit après retrait de l'ancien.

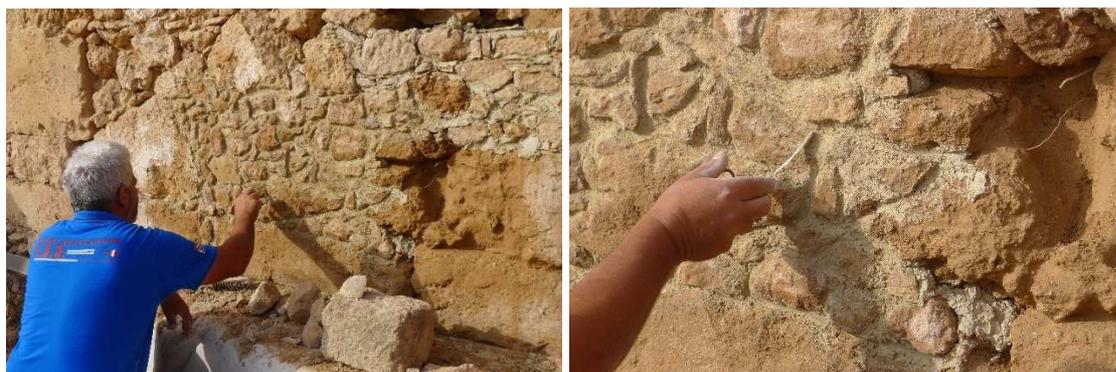
Fig. 92 et 93. Enlèvement au grattoir du nouvel enduit en surplus et détail.
