Pech Piélat (Séniergues, Lot) : un relais routier antique en pays cadurque

Laurent Grimbert, Vivien Mathé, Marion Druetz

Pech Piélat (Séniergues, Lot)

Un relais routier antique en pays cadurque

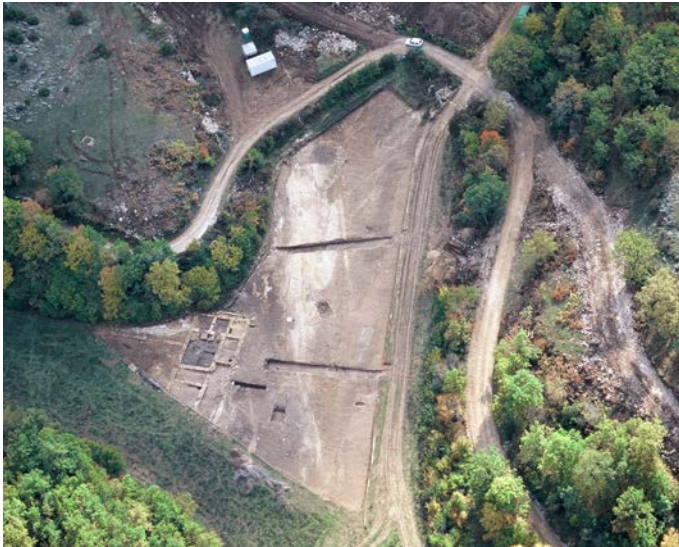
Fig. 4 – Vue aérienne générale depuis le nord : la voie se distingue clairement au centre de l'emprise de fouille (cliché : L. Grimbert, Inrap).

Par manque de temps, il n'a pas été possible de réaliser une fouille extensive « à plat » de la chaussée ni même de dégager l'intégralité de son emprise⁴. La visualisation de la stratigraphie a été obtenue grâce à deux sondages transversaux est-ouest (fig. 4,

un recouvrement sédimentaire probablement lié à un colluvionnement plus important (fig. 4).

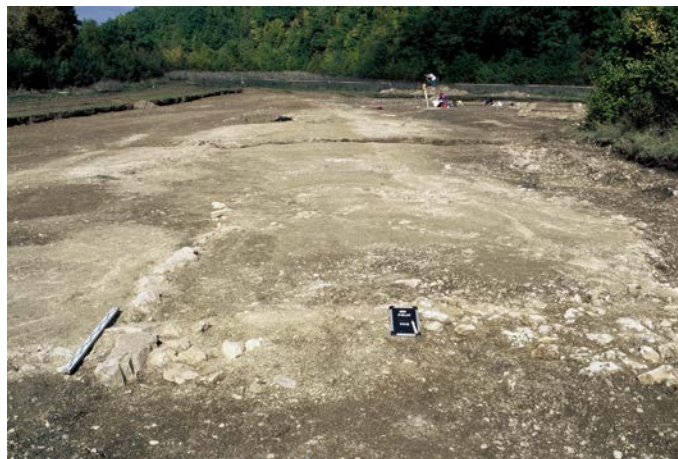
Fig. 9 – Vue générale de la voie depuis le sud : sur la gauche, au premier plan, une bordure de blocs calcaires (cliché : C. Nourrit, Inrap).

Dans la partie sud de l'emprise de fouille, deux aménagements parallèles constitués d'un alignement de gros blocs calcaires (fig. 9) bordent les limites identifiées de la voie. Un aménagement similaire a été observé sur quelques mètres au centre de la fouille, dans l'axe du parcours restitué de la chaussée. L'espacement entre les deux murs-bordiers méridionaux est d'environ 5 m et un niveau de blocs et dalles calcaires disposés à plat y a été rapidement observé. Le non-dégagement de la surface de la voie n'a pas permis sa mise en correspondance stratigraphique avec l'une ou l'autre de ses phases de fonctionnement, mais il est très probable que ce niveau corresponde à la phase finale d'utilisation (sondage 2, n° 1 ?) et qu'il devait se prolonger sur l'ensemble du

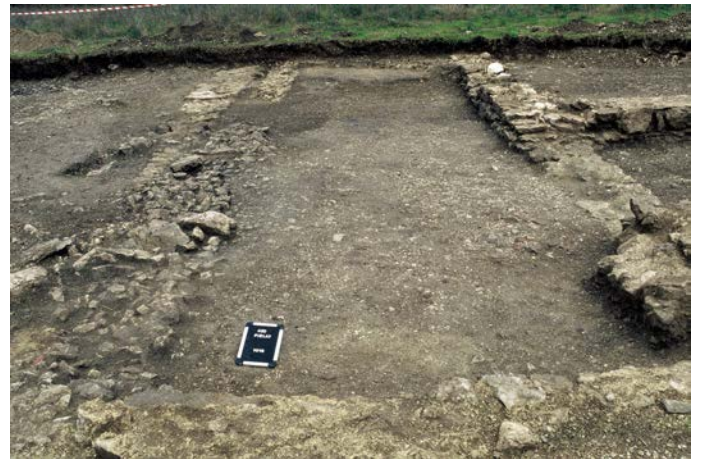
Fig. 14 – Galerie D vue depuis le sud (cliché : C. Nourrit, Inrap).

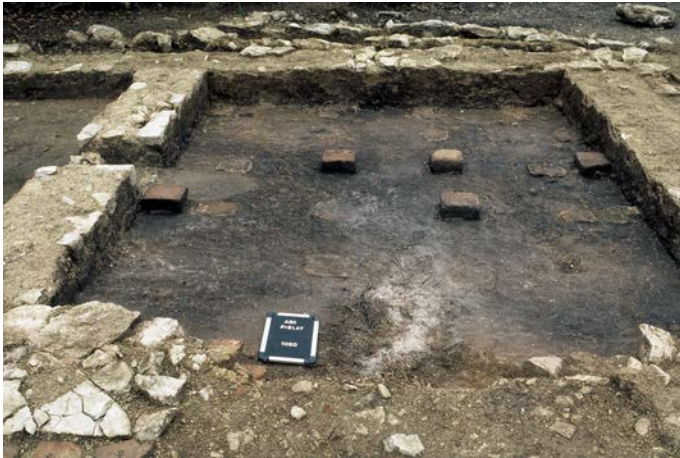
Fig. 20 – Espace G vu depuis le nord (cliché : C. Nourrit, Inrap).

La pièce G (fig. 20)

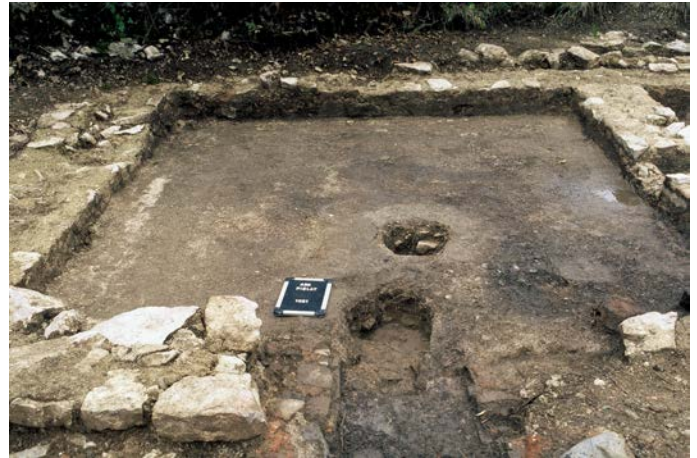
Fig. 21 – Espace F vu depuis le nord (cliché : C. Nourrit, Inrap).

La pièce F (fig. 21)

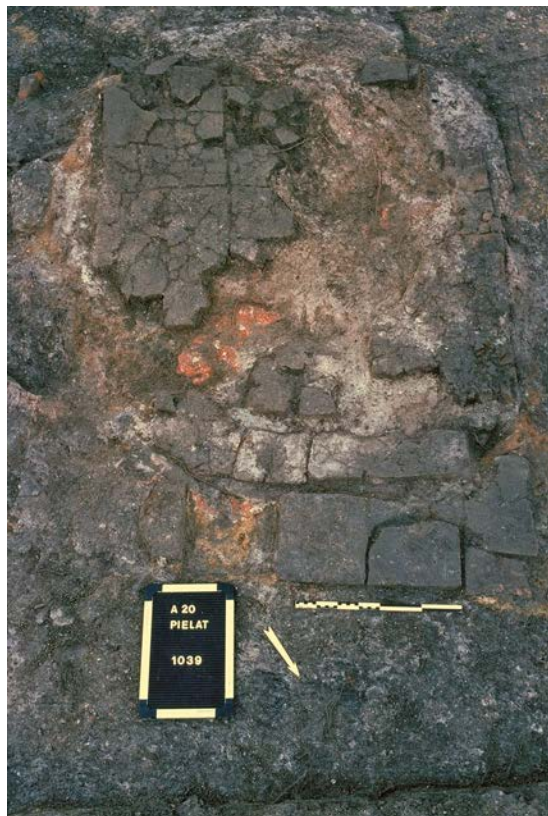
Fig. 25 – Foyer 1039 (domestique ?)
(cliché : C. Nourrit, Inrap).

Un deuxième foyer (1039) est présent à peu près au centre de la pièce B (fig. 25). Sa sole, composée de carreaux de terre cuite de grand module (0,45 m × 0,33 m), repose directement sur un niveau de cendres (1046) issues selon toute vraisemblance du fonctionnement des *prae-furnia* et/ou du foyer 1045. À défaut d'une datation précise, cette observation donne des éléments de chronologie relative intéressants qui permettent de situer sa mise en place ultérieurement à la première phase de mise en place des dispositifs de chauffe.

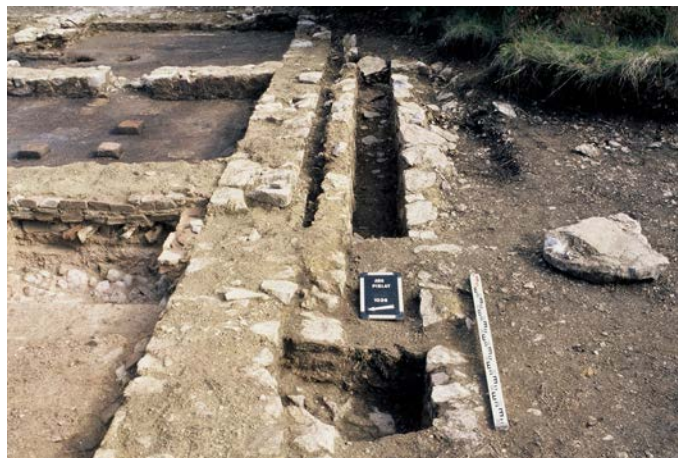
Fig. 26 – Caniveau (1036) bordant l'aile thermique au sud
(cliché : C. Nourrit, Inrap).

dalles calcaires liées par du mortier de chaux est ponctuellement conservée sur le parcours de ce caniveau. Le comblement de la structure (1003) a livré des fragments de mortier en quart de rond, appartenant initialement au bourrelet d'étanchéité de la structure.
