## Pech Piélat (Séniergues, Lot) : un relais routier antique en pays cadurque

# Pech Piélat (Séniergues, Lot)

## *Un relais routier antique en pays cadurque*

Laurent GRIMBERT, Vivien MATHÉ et Marion DRUEZ

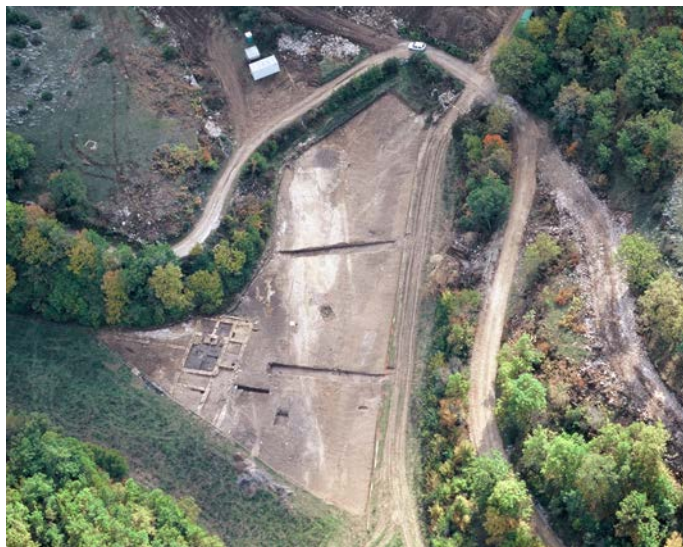
Fig. 4 – Vue aérienne générale depuis le nord : la voie se distingue clairement au centre de l'emprise de fouille (cliché : L. Grimbert, Inrap).

Par manque de temps, il n'a pas été possible de réaliser une fouille extensive « à plat » de la chaussée ni même de dégager l'intégralité de son emprise<sup>4</sup>. La visualisation de la stratigraphie a été obtenue grâce à deux sondages transversaux est-ouest (fig. 4,

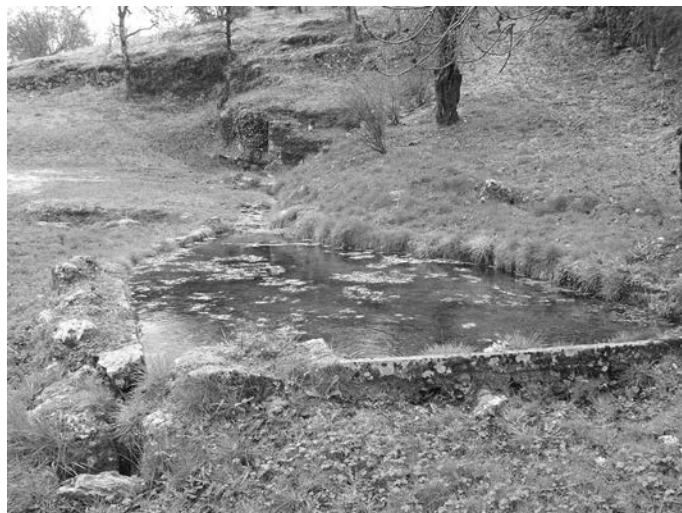
Fig. 5 – Source de Croze-Basse (cliché : L. Grimbert, Inrap).

Ce carrefour de vallées sèches très étroites est bordé d'une ligne de corniches et pentes calcaires assez abruptes. Plusieurs sources sont présentes dans le secteur, notamment la source aménagée de Croze-Basse (exsurgence karstique), à environ 350 m en amont, dans la combe de la Dame (fig. 5).

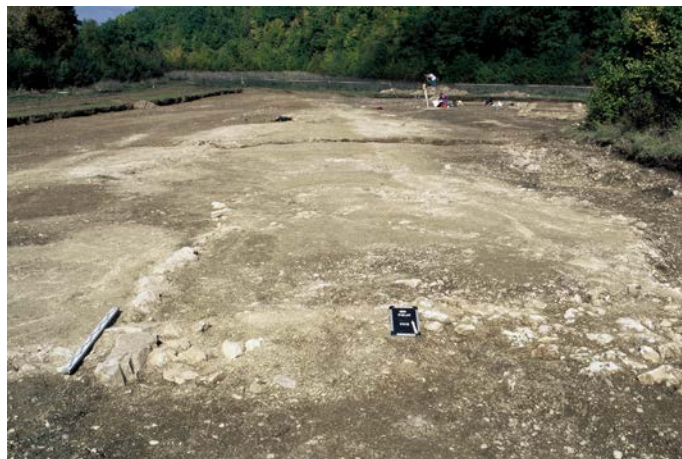
Fig. 9 – Vue générale de la voie depuis le sud : sur la gauche, au premier plan, une bordure de blocs calcaires (cliché : C. Nourrit, Inrap).

Dans la partie sud de l'emprise de fouille, deux aménagements parallèles constitués d'un alignement de gros blocs calcaires (fig. 9) bordent les limites identifiées de la voie. Un aménagement similaire a été observé sur quelques mètres au centre de la fouille, dans l'axe du parcours restitué de la chaussée. L'espacement entre les deux murs-bordiers méridionaux est d'environ 5 m et un niveau de blocs et dalles calcaires disposés à plat y a été rapidement observé. Le non-dégagement de la surface de la voie n'a pas permis sa mise en correspondance stratigraphique avec l'une ou l'autre de ses phases de fonctionnement, mais il est très probable que ce niveau corresponde à la phase finale d'utilisation (sondage 2, n° 1 ?) et qu'il devait se prolonger sur l'ensemble du

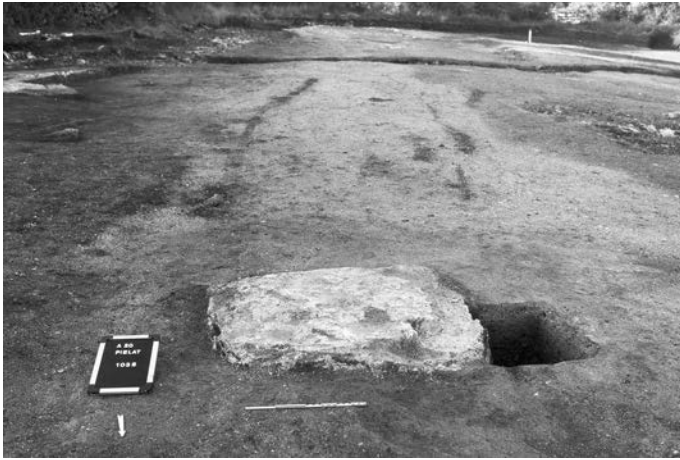
Fig. 10 – Socle maçonné (1038) implanté en bordure de la voie  
(cliché : C. Nourrit, Inrap).

Un massif maçonné (fig. 10, 1038) est présent contre le bord oriental de la chaussée, à peu près au centre du parcours reconnu de la voie. Cet élément de forme carrée (1,20 m de côté, hauteur conservée de 0,40 m) est composé de blocs calcaires bruts

noyés dans du mortier de chaux. L'ensemble constitue un massif compact dont la mise en place s'est faite à travers les niveaux périphériques de castine de la voie (fig. 6). Il correspond de toute évidence à un support d'élément disparu bien qu'aucune trace sur le niveau d'arasement de la structure ne permette d'en restituer la forme et l'aspect. Sa situation, en bordure immédiate de la voie mais aussi et surtout du bâtiment, permet d'envisager l'existence d'un élément de signalétique lié à l'un ou à l'autre, voire aux deux. L'hypothèse d'un élément plus ostentatoire (statue ?) n'est pas exclue mais n'est appuyée par aucun élément formel hormis la taille relativement importante du massif qui semble surdimensionné pour n'accueillir qu'un simple poteau. Cet élément sera repris dans la partie « Analyse » de cette étude.

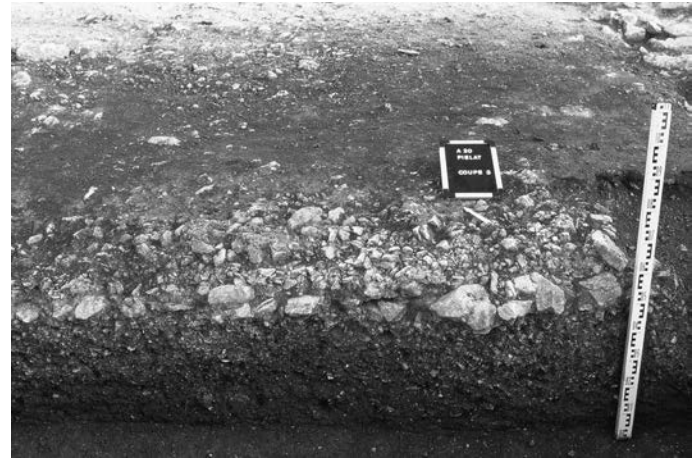
Fig. 11 – Stratigraphie du sondage n° 3  
(cliché : C. Nourrit, Inrap).

D'autre part, afin de déterminer les relations stratigraphiques et chronologiques unissant la voie au bâtiment qu'elle longe, un sondage transversal (fig. 6, sondage 3) a été mené entre la façade occidentale du bâtiment et la voie. Il a révélé la présence d'un niveau limoneux compact (1040) et d'un radier de blocs calcaires (1041 ; fig. 11) qui conduit à restituer l'existence d'un lien stratigraphique entre les aménagements du bâtiment contre lesquels ils viennent s'appuyer (caniveau 1036) et les blocs calcaires appartenant à la bordure orientale de la voie. Un niveau de castine jaune/orangé (fig. 8, sondage 3, n° 1) a également été noté en relation avec cette bordure et semble correspondre à la limite orientale d'un niveau similaire observé dans les sondages 1 et 2 (fig. 8, sondage 1, n° 2 et sondage 2, n° 6). Ces observations, bien que limitées, permettent d'établir une relation stratigraphique entre la voie et le bâtiment, information évidemment capitale pour l'étude et la compréhension globale du site.

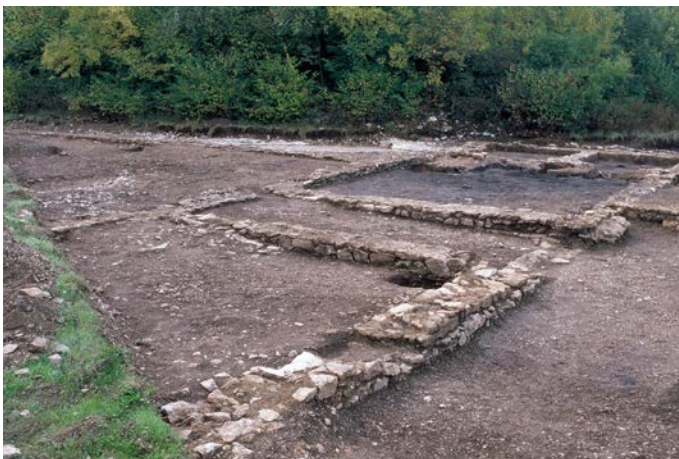
Fig. 13 – Vue générale du bâtiment depuis le nord (cliché : C. Nourrit, Inrap).

Les murs conservés ne correspondent qu'aux fondations (1028) de l'édifice. Ils présentent un parement de blocs calcaires, grossièrement équarris et liés par un mortier de chaux blanchâtre, alternant avec des lits assez importants de mortier (fig. 13). Leur largeur moyenne est d'environ 0,60 m. Leur hauteur conservée, quand la base de la fondation a été observée, est de l'ordre de 0,60 m. Ces fondations sont implantées à travers un niveau limoneux mêlé de cailloutis calcaire recouvrant le substrat rocheux. La présence au sud d'un affleurement calcaire a permis de fonder moins profond-

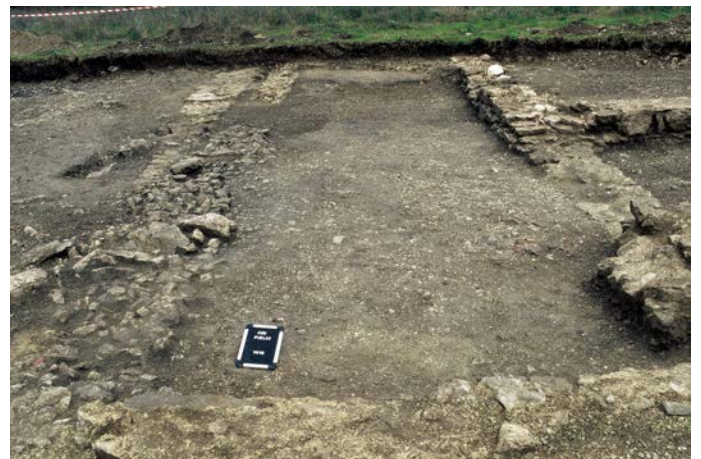
Fig. 14 – Galerie D vue depuis le sud (cliché : C. Nourrit, Inrap).

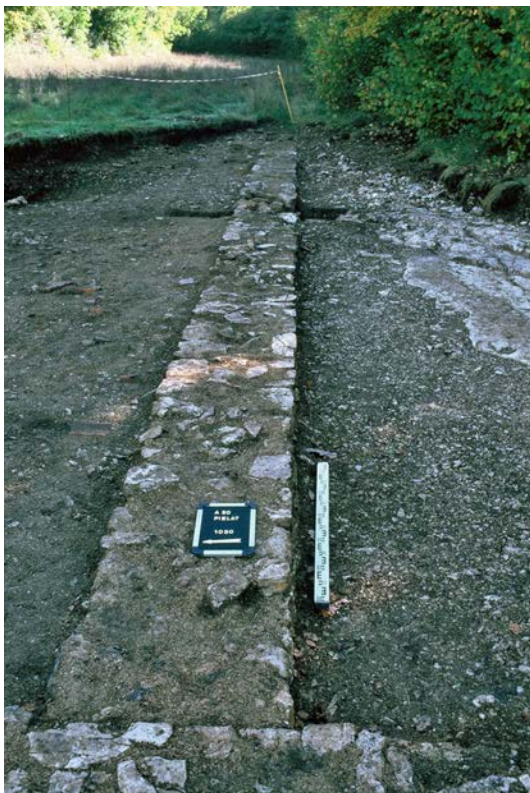
Fig. 15 – Mur sud de la cour E  
(cliché : C. Nourrit, Inrap).

À l'est de cet ensemble, le mur 1030 prend appui contre le mur oriental de la pièce B (fig. 15) et correspond à la limite méridionale d'un vaste espace de type cour (espace E), situé à l'est du bâtiment, dans le prolongement de la combe de la Dame. Lors de la fouille, le prolongement oriental du mur 1030 a été observé<sup>6</sup> sur une vingtaine de mètres en dehors de l'emprise. Il longe la base de l'affleurement calcaire bordant le bâtiment au sud et l'entaille même légèrement. Un nettoyage rapide du rocher a

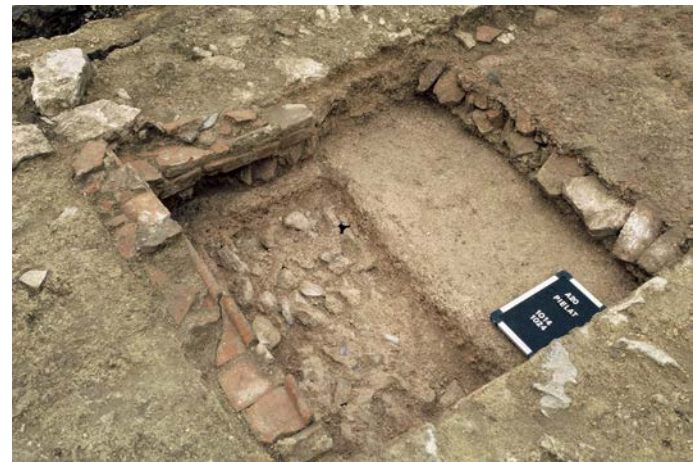
Fig. 19 – Espace H : on distingue les différents niveaux de tuileau (1014, 1024) et l'aménagement de tegulae (1026) (cliché : C. Nourrit, Inrap).

L'exploration de ce petit espace (2,80 m x 1,35 m) révèle deux niveaux stratigraphiques très différenciés :

- le niveau inférieur est un hérisson de blocs calcaires noyés dans du mortier de chaux (1025) dont le sommet est constitué d'un sol de béton de tuileau très compact (1024). Les parements des murs de cet espace sont enduits d'un mortier de tuileau rose. Le mur sud est percé d'un trou, situé à la même altitude que celle du sol de béton de tuileau, qui communique avec un caniveau (1036, voir *infra*) bordant l'aile thermique au sud. Son rôle d'évacuation vers l'extérieur ne fait aucun doute, ce qui permet de restituer dans cet espace un bassin d'eau froide doté d'une évacuation vers l'extérieur ;

- le niveau supérieur de la stratigraphie est constitué d'un hérisson de *tegulae* et de briques disposées de chant et noyées dans du mortier de tuileau (1014), reposant directement sur le sol de tuileau 1024. La partie supérieure de ce hérisson est composée d'un fin niveau de mortier de tuileau qui détermine une surface horizontale visiblement destinée à recevoir un aménagement de sol comme en témoignent des traces d'arrachement quadrangulaires (briques ?), observées sur cette surface.

Un aménagement de *tegulae* (1026) est présent en bordure des murs est et sud de l'espace. Ces *tegulae*, disposées à plat avec leurs rebords vers l'intérieur de l'espace, reposent directement sur un radier constitué de deux assises de briques et *tegulae* mélangées, liées par du mortier, reposant elles-mêmes sur le radier 1014. Cet aménagement détermine apparemment une sorte de canalisation (?) sommaire courant le long des murs

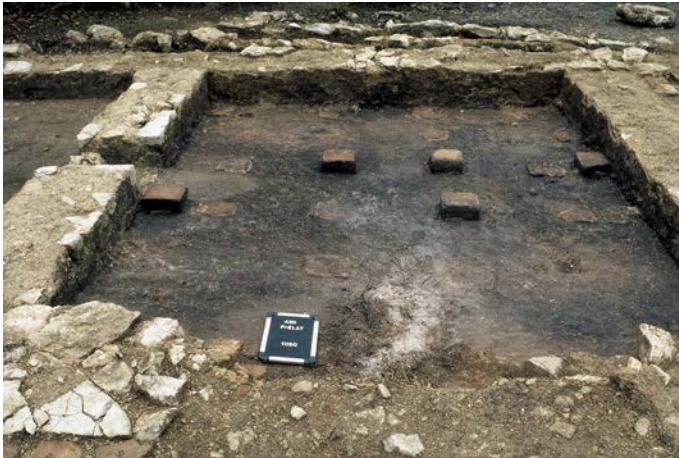
Fig. 20 – Espace G vu depuis le nord (cliché : C. Nourrit, Inrap).

#### La pièce G (fig. 20)

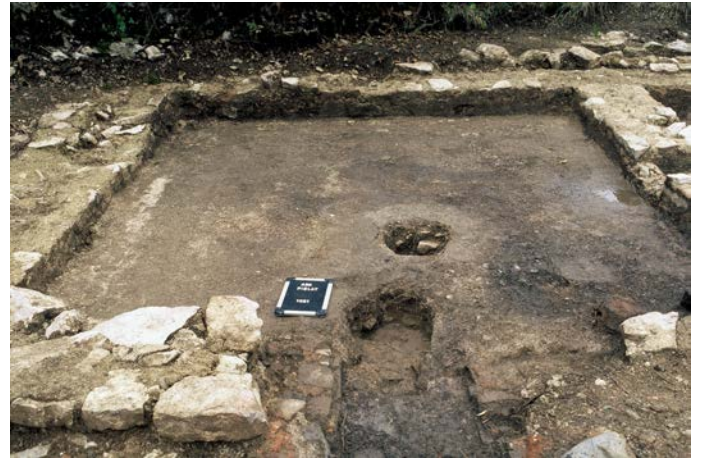
Fig. 21 – Espace F vu depuis le nord (cliché : C. Nourrit, Inrap).

#### La pièce F (fig. 21)

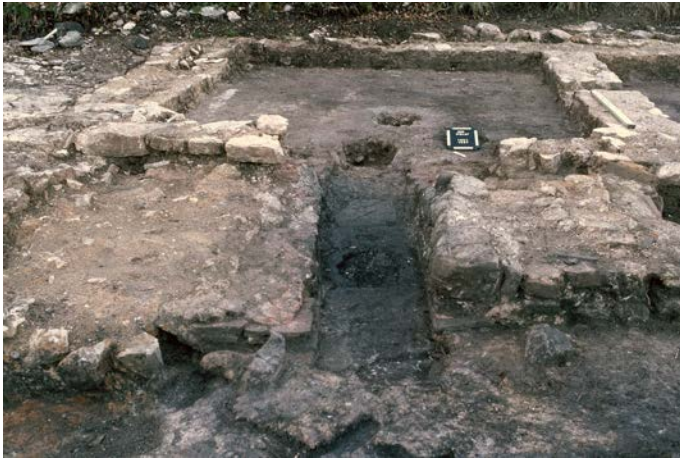
Fig. 22 – Praefurnium ouvrant sur la pièce F (cliché : C. Nourrit, Inrap).

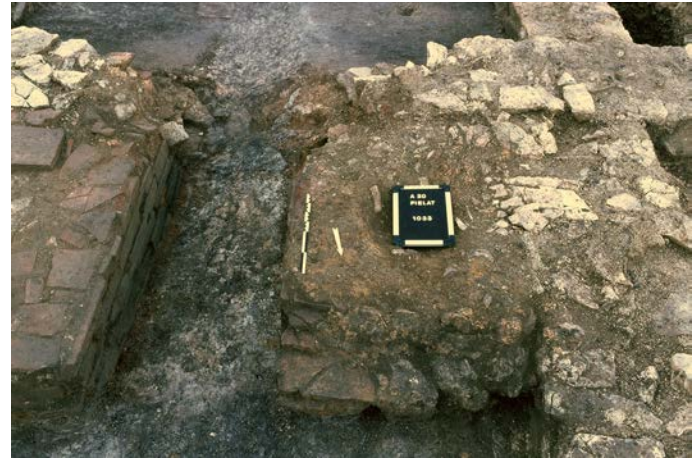
Fig. 24 – Praefurnium ouvrant sur la pièce G (cliché : C. Nourrit, Inrap).

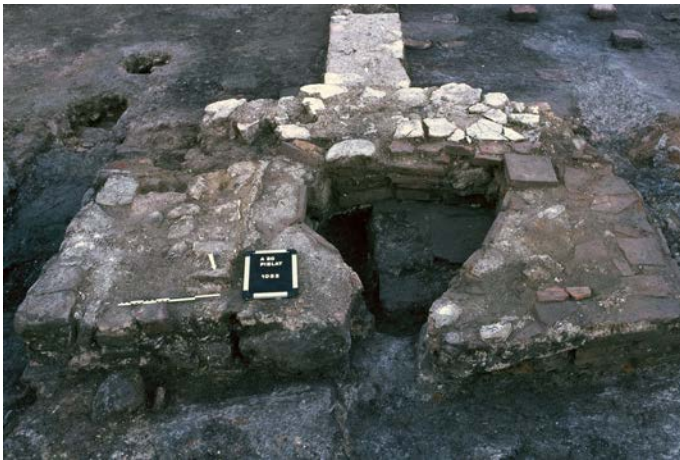
Fig. 23 – Foyer 1045 (domestique ?) englobé dans la mise en œuvre d'un massif de praefurnium (cliché : C. Nourrit, Inrap).

peu ou prou avec la position du foyer 1045 qui est partiellement recouvert par le massif 1032. Cet aménagement particulier peut être interprété comme un dispositif de support d'une chaudière ou d'un réservoir d'eau, de toute évidence destinée à être chauffée par l'apport de combustible devant l'ouverture, voire directement dans la réservation.

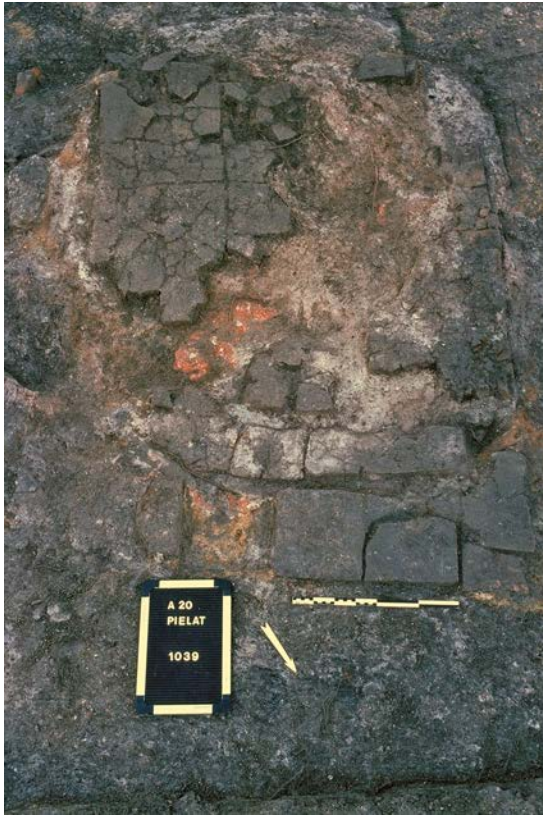
Fig. 25 – Foyer 1039 (domestique ?)  
(cliché : C. Nourrit, Inrap).

Un deuxième foyer (1039) est présent à peu près au centre de la pièce B (fig. 25). Sa sole, composée de carreaux de terre cuite de grand module (0,45 m × 0,33 m), repose directement sur un niveau de cendres (1046) issues selon toute vraisemblance du fonctionnement des *prae-furnia* et/ou du foyer 1045. À défaut d'une datation précise, cette observation donne des éléments de chronologie relative intéressants qui permettent de situer sa mise en place ultérieurement à la première phase de mise en place des dispositifs de chauffe.

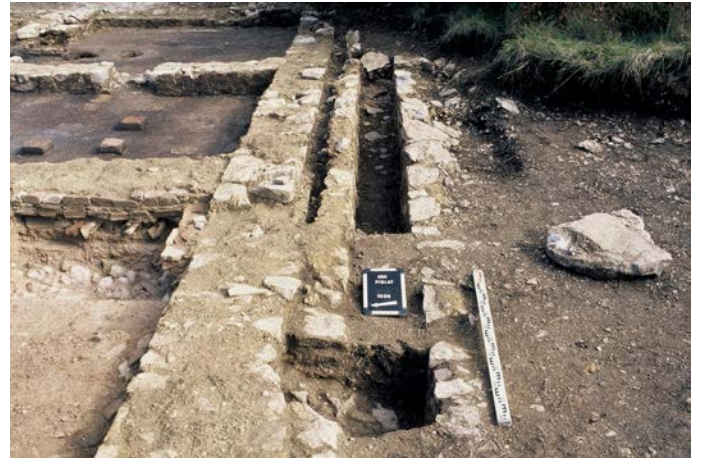
Fig. 26 – Caniveau (1036) bordant l'aile thermique au sud  
(cliché : C. Nourrit, Inrap).

dalles calcaires liées par du mortier de chaux est ponctuellement conservée sur le parcours de ce caniveau. Le comblement de la structure (1003) a livré des fragments de mortier en quart de rond, appartenant initialement au bourrelet d'étanchéité de la structure.
