# Rapport sur le suivi morpho- sédimentaire du cordon dunaire de la plage du Vougot pour l'année 2016

Janvier 2017

## COMMUNE DE GUISSENY (FINISTERE) et REGION BRETAGNE

### PROGRAMME NATURA 2000

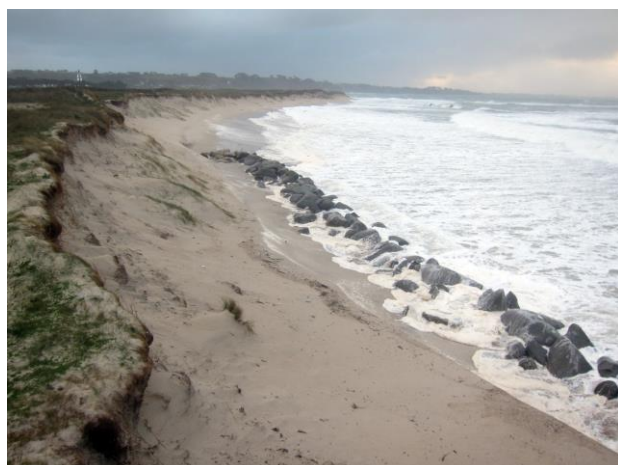
La tempête Imogen a été toutefois à l'origine d'une submersion importante de la plage et d'une attaque du pied de dune dans le secteur le plus oriental de la plage de la Sécherie (Figure 8), entraînant un recul non négligeable du cordon dunaire au niveau des radiales 1 et 2.

Figure 8 – Photo prise au moment de la pleine mer du 08/02/2016 à 17h55, lors de la tempête Imogen. Source : S. Suanez.

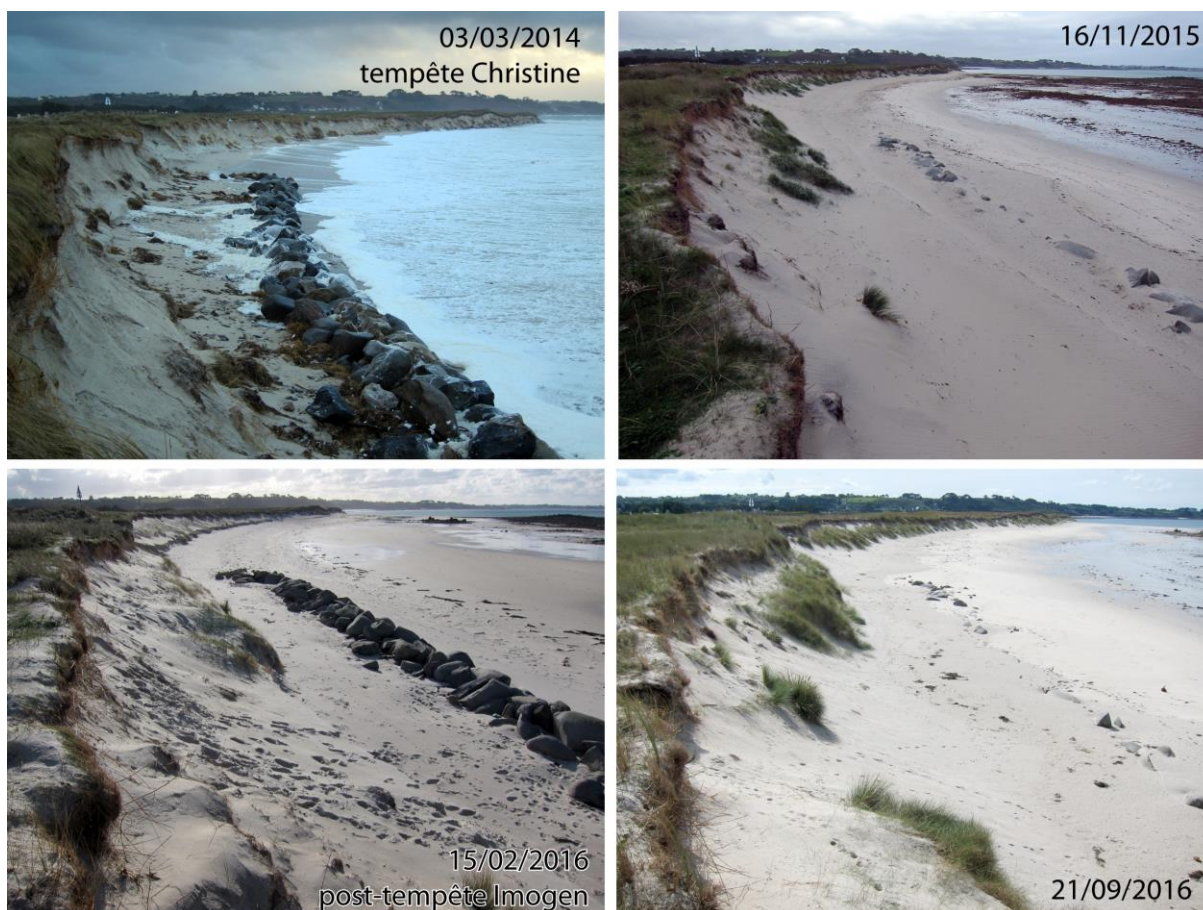
Ces phases très rapides d'érosion et de progradation du trait de côte s'illustrent au travers des changements morfo-sédimentaires tout aussi rapides du cordon dunaire (Figure 12). Comme on peut le voir sur ces photographies diachroniques prises dans le secteur de la plage de la Sécherie, la phase érosive de l'hiver 2013-2014, ponctuée par la tempête Christine du 3 mars 2014, a été suivie par une phase de régénération significative (cf. photo du 11 novembre 2015). Cette évolution avait été soulignée dans le dernier rapport portant sur le suivi réalisé durant l'année 2015 (Suanez *et al.*, 2016). Comme nous l'avons noté précédemment, la tempête Imogen du 8 février 2016 est venue perturber cette phase de régénération en générant une érosion de la dune (cf. photo du 15 février 2016). Pour autant, les mois qui ont suivi

ont été quant à eux marqués par une dynamique d'alimentation sédimentaire du cordon dunaire comme le montre la situation du 21 septembre 2016 (Figure 12). En effet, sur cette photo on peut voir que la pente du versant externe en voie de revégétalisation s'est considérablement adoucie suite aux apports sédimentaires conséquents intervenus durant la période estivale.

*Figure 12 – Phénomène d'engraissement du versant et du pied de dune - qui s'est dans le même temps végétalisé - dans le secteur oriental de la plage de la Sécherie, entre le mois de mars 2014 et de septembre 2016. Cette dynamique a été particulièrement efficace, notamment après la tempête Imogen du 8 février 2016.*

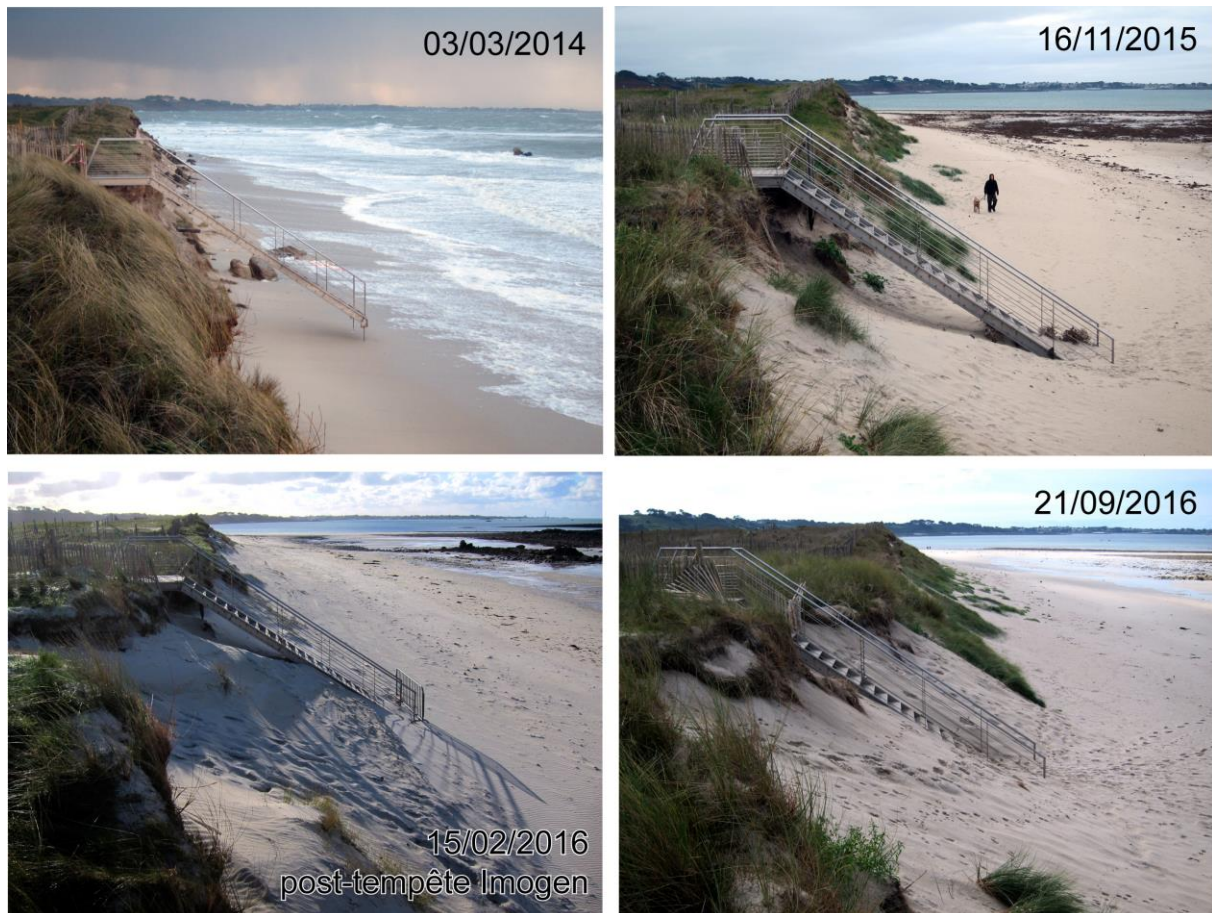
Le même phénomène s'observe dans le secteur plus occidental de la plage de la Sécherie, au niveau de l'escalier amovible donnant accès au camping municipal (Figure 13). Ce dernier a d'ailleurs dû être de nouveau déplacé après la tempête Imogen du 8 février 2016 comme le montre la situation du 15 février et celle du 21 septembre 2016.

Figure 13 – Phénomène d'engraissement du versant et du pied de dune - qui s'est dans le même temps végétalisé - dans le secteur occidental de la plage de la Sécherie, entre le mois de mars 2014 et de septembre 2016. Là encore, cette dynamique a été particulièrement efficace, notamment après la tempête Imogen du 8 février 2016. L'escalier a été de nouveau reculé en juin 2016.
