Rapport sur le suivi morphosédimentaire du cordon dunaire de la plage du Vougot pour l'année 2016

Janvier 2017

**COMMUNE DE GUISSÉNY (FINISTÈRE)
et REGION BRETAGNE**

**RAPPORT D'ACTIVITÉ SUR LE SUIVI MORPHO-SEDIMENTAIRE
DU CORDON DUNAIRE DE LA PLAGE DU VOUGOT (COMMUNE
DE GUISSÉNY) POUR L'ANNÉE 2016**

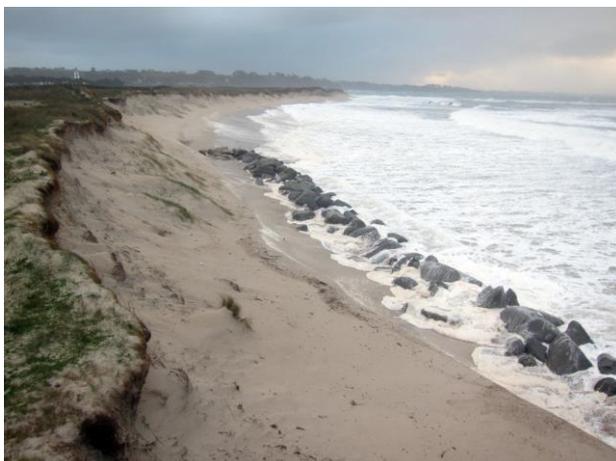
La tempête Imogen a été toutefois à l'origine d'une submersion importante de la plage et d'une attaque du pied de dune dans le secteur le plus oriental de la plage de la Sécherie (Figure 8), entraînant un recul non négligeable du cordon dunaire au niveau des radiales 1 et 2.

Figure 8 – Photo prise au moment de la pleine mer du 08/02/2016 à 17h55, lors de la tempête Imogen. Source : S. Suanéz.

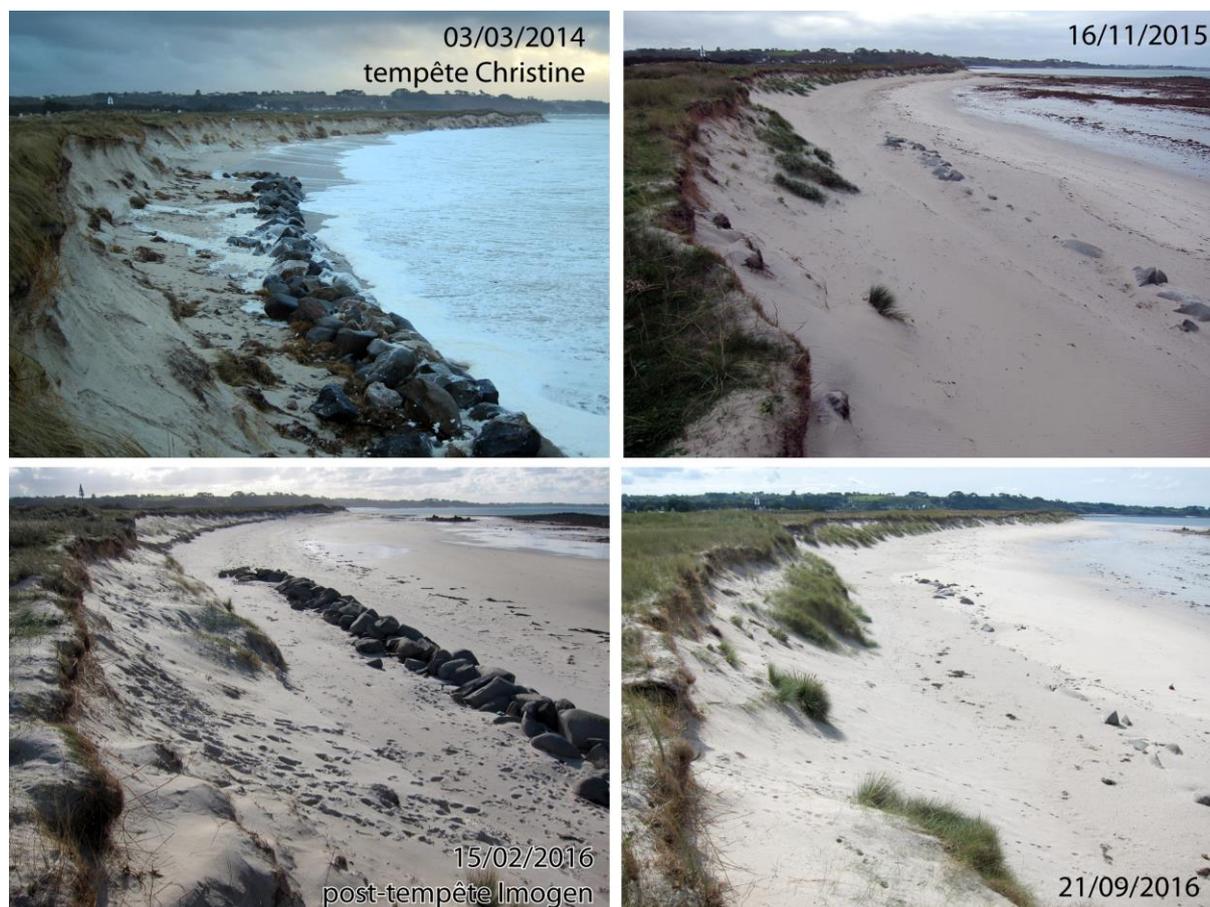
Ces phases très rapides d'érosion et de progradation du trait de côte s'illustrent au travers des changements morpho-sédimentaires tout aussi rapides du cordon dunaire (Figure 12). Comme on peut le voir sur ces photographies diachroniques prises dans le secteur de la plage de la Sécherie, la phase érosive de l'hiver 2013-2014, ponctuée par la tempête Christine du 3 mars 2014, a été suivie par une phase de régénération significative (cf. photo du 11 novembre 2015). Cette évolution avait été soulignée dans le dernier rapport portant sur le suivi réalisé durant l'année 2015 (Suanez *et al.*, 2016). Comme nous l'avons noté précédemment, la tempête Imogen du 8 février 2016 est venue perturber cette phase de régénération en générant une érosion de la dune (cf. photo du 15 février 2016). Pour autant, les mois qui ont suivi

ont été quant à eux marqués par une dynamique d'alimentation sédimentaire du cordon dunaire comme le montre la situation du 21 septembre 2016 (Figure 12). En effet, sur cette photo on peut voir que la pente du versant externe en voie de revégétalisation s'est considérablement adoucie suite aux apports sédimentaires conséquents intervenus durant la période estivale.

Figure 12 – Phénomène d'engraissement du versant et du pied de dune - qui s'est dans le même temps végétalisé - dans le secteur oriental de la plage de la Sécherie, entre le mois de mars 2014 et de septembre 2016. Cette dynamique a été particulièrement efficace, notamment après la tempête Imogen du 8 février 2016.

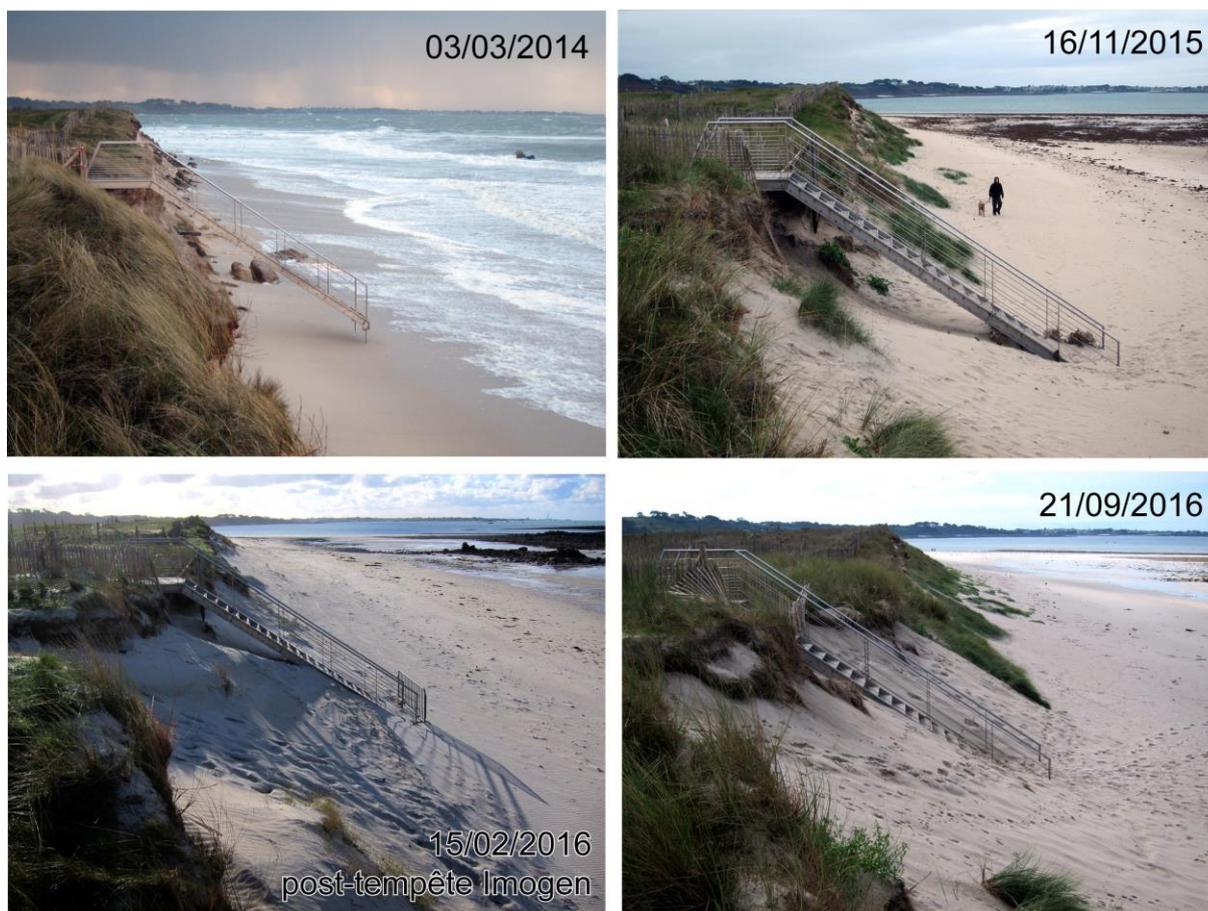
Le même phénomène s'observe dans le secteur plus occidental de la plage de la Sécherie, au niveau de l'escalier amovible donnant accès au camping municipal (Figure 13). Ce dernier a d'ailleurs dû être de nouveau déplacé après la tempête Imogen du 8 février 2016 comme le montre la situation du 15 février et celle du 21 septembre 2016.

Figure 13 – Phénomène d'engraissement du versant et du pied de dune - qui s'est dans le même temps végétalisé - dans le secteur occidental de la plage de la Sécherie, entre le mois de mars 2014 et de septembre 2016. Là encore, cette dynamique a été particulièrement efficace, notamment après la tempête Imogen du 8 février 2016. L'escalier a été de nouveau reculé en juin 2016.
